Asbestinventarisatetest

Rivierstraat 84, 9250 Waasmunster

Attestnummer : 20251209-000190.000

Uitgegeven op : 09.12.2025

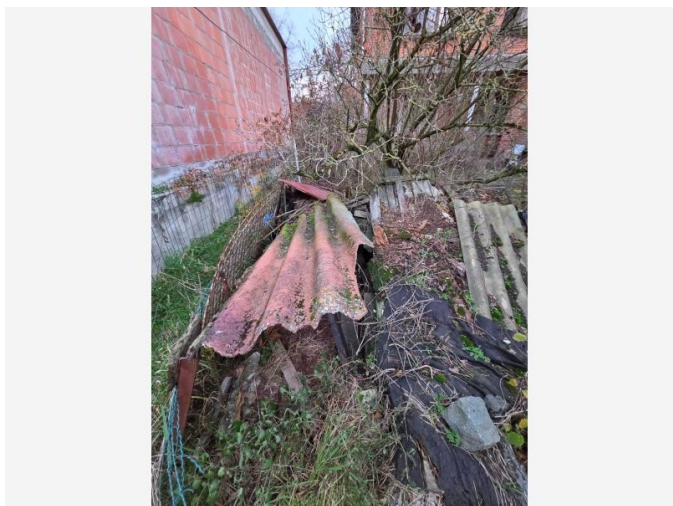
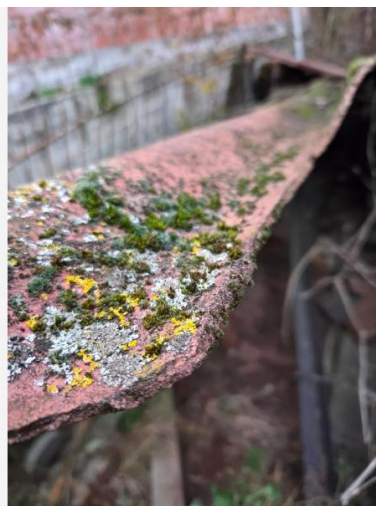
Het asbestmateriaal valt onder de mijlpaal van 2040.

Dringend verwijderen

Beschrijving	Fragmenten van golfplaten in tuin
Type afvalstof	Betreft stock-voorraad of gedemonteerde asbestmaterialen
Aanwezige resten	Kapotte golfplaten
Omgeving	Buiten
Primaire drager	Bodem
Asbestmaterialen	<ul style="list-style-type: none">Dak- en gevelbekleding - Golfplaat
Bindmiddel van asbestmateriaal	Cement
Gebondenheid op basis van bindmiddel	Hecht
Hoeveelheid (gewicht - aantal)	<ul style="list-style-type: none">30,00 kg - 1 stuk
Totaal gewicht	30,00 kg
Eenvoudig bereikbaar	Ja
Identificatiemethode	De asbestdeskundige beoordeelt het materiaal als asbesthoudend, en dit zonder monstername.

- Verwijder het asbestafval.

- Eenvoudige handelingen: mag via doe-het-zelf of door werknemer(s) met opleidingsattest eenvoudige handelingen
Enkel in het geval dat de toepassing kan verwijderd worden zonder 'wijziging van de toestand' en zonder veel vezelvrijgave. Indien dit niet mogelijk is, dient men een erkend asbestverwijderaar te contacteren om de verwijderingsmethode van de asbesttoepassing te bespreken. Deze verwijdermethode valt onder de vorm van eenvoudige handelingen conform de VLAREM en de Codex Welzijn op het werk. De toestand moet echter ongewijzigd blijven tijdens het verwijderen. Alle maatregelen opgenomen in de wetgeving moeten strikt nageleefd worden. Dragen van geschikte persoonlijke beschermingsmiddelen is zeer voornaam. Enkel personen die actief bijdragen aan de verwijdering mogen aanwezig zijn op de plaats van verwijdering. Na de werkzaamheden dient de plaats grondig opgeruimd te worden.

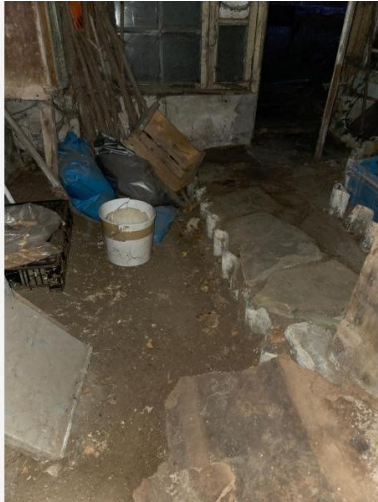
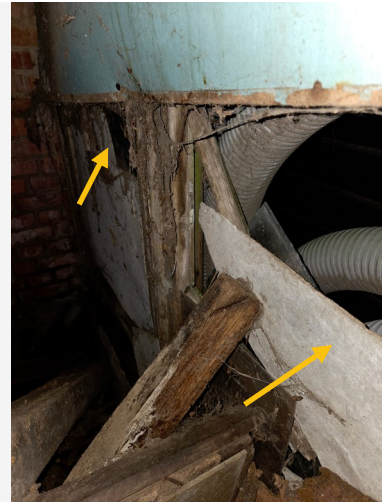
Fiche 2: Beplating op scheiding tussen tuinconstructies achteraan

Het asbestmateriaal valt onder de mijlpaal van 2040.

Dringend verwijderen

Eindbeoordeling materiaalrisico	Hoog materiaalrisico en/of hoge kans op vezelvrijgave
---------------------------------	---

Gebondenheid	Categorie 1: hechtgebonden in oorsprong
Asbestsoort (vezeltype)	Crocidoliet aanwezig
Asbestconcentratie	Laag (< 50%)
Afschermingsgraad van het gehele materiaal	Geheel of deels vrij aan de buitenlucht
Toestand van het materiaal	Zwaar beschadigd, zwaar verweerd

Beschrijving	Beplating op scheiding tussen tuinconstructies achteraan
Omgeving	Buiten
Primaire drager	Wand buitenschil
Asbestmateriaal	Plaat, paneel, tablet - Generiek
Bindmiddel van asbestmateriaal	Cement
Gebondenheid op basis van bindmiddel	Hecht
Hoeveelheid (oppervlakte - dikte - aantal)	• 2,00 m ² - 0,30 cm - 1 stuk
Totaal volume	0,006 m ³
Eenvoudig bereikbaar	Ja
Bevestigingswijze	• Los (al dan niet bedekt)
Identificatiemethode	De asbestdeskundige beoordeelt het materiaal als asbesthoudend, en dit zonder monsternamen.
Destructieve handeling voor identificatie	Nee

- Verwijder dit asbestmateriaal zo snel mogelijk. Volg de toestand goed op.

- Eenvoudige handelingen: mag via doe-het-zelf of door werknemer(s) met opleidingsattest eenvoudige handelingen
Enkel in het geval dat de toepassing kan verwijderd worden zonder 'wijziging van de toestand' en zonder veel vezelvrijgave. Indien dit niet mogelijk is, dient men een erkend asbestverwijderaar te contacteren om de verwijderingsmethode van de asbesttoepassing te bespreken. Deze verwijdermethode valt onder de vorm van eenvoudige handelingen conform de VLAREM en de Codex Welzijn op het werk. De toestand moet echter ongewijzigd blijven tijdens het verwijderen. Alle maatregelen opgenomen in de wetgeving moeten strikt nageleefd worden. Dragen van geschikte persoonlijke beschermingsmiddelen is zeer voornaam. Enkel personen die actief bijdragen aan de verwijdering mogen aanwezig zijn op de plaats van verwijdering. Na de werkzaamheden dient de plaats grondig opgeruimd te worden.

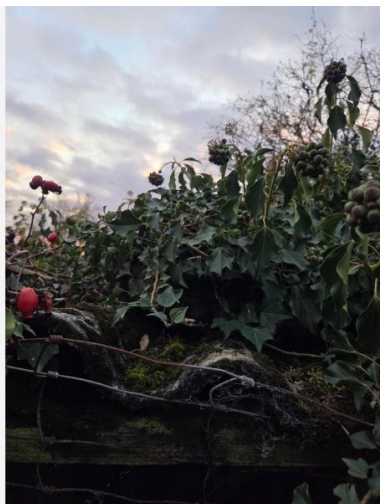
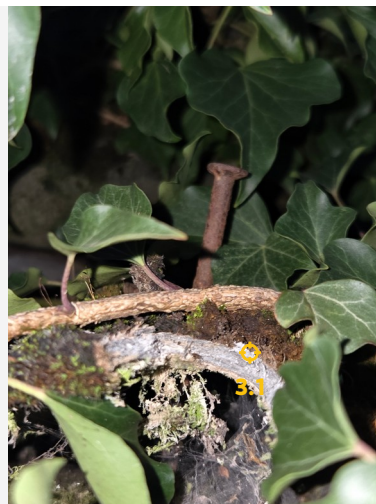
Het asbestmateriaal valt onder de mijlpaal van 2034.

Dringend verwijderen

Eindbeoordeling materiaalrisico	Hoog materiaalrisico en/of hoge kans op vezelvrijgave
---------------------------------	---

Gebondenheid	Categorie 1: hechtgebonden in oorsprong
Asbestsoort (vezeltype)	Crocidoliet aanwezig
Asbestconcentratie	Laag (< 50%)
Afschermingsgraad van het gehele materiaal	Geheel of deels vrij aan de buitenlucht
Toestand van het materiaal	Zwaar beschadigd, zwaar verweerd

#	Type	Referentie	Resultaat
3.1	Puntmonster	PS1	Crocidoliet, Chrysotiel

Beschrijving	Golfplaten op tuinconstructie achteraan
Omgeving	Buiten
Primaire drager	Schuin dak
Asbestmateriaal	Dak- en gevelbekleding - Golfplaat
Bindmiddel van asbestmateriaal	Cement
Gebondenheid op basis van bindmiddel	Hecht
Hoeveelheid (oppervlakte - aantal)	• 10,00 m ² - 1 stuk
Totale oppervlakte	10,00 m ²
Eenvoudig bereikbaar	Ja
Bevestigingswijze	• Genageld, geniet
Identificatiemethode	Een monstername door de asbestdeskundige met laboanalyse door een asbestlabo.
Destructieve handeling voor identificatie	Nee

- Verwijder dit asbestmateriaal zo snel mogelijk. Volg de toestand goed op.
- Hemelwater dat afspoelt van asbestcement daken of gevels kan asbestdeeltjes bevatten. Gebruik het enkel voor gesloten circuits (bv. spoelen toiletten). Reinig na het vervangen van het dak of de gevel de dakgoten en regenwaterput of -ton om asbesthoudend sediment of slib te verwijderen

- Eenvoudige handelingen: enkel door erkend asbestverwijderaar
Indien de asbesttoepassing niet zonder 'wijziging van toestand' of zonder vezelvrijgave kan verwijderd worden.

Deze verwijdermethode valt onder de vorm van eenvoudige handelingen 'enkel door erkend asbestverwijderaar' conform de VLAREM en de Codex Welzijn op het werk. De toepassing kan immers niet worden verwijderd zonder 'wijziging van de toestand'. Alle maatregelen opgenomen in de wetgeving moeten strikt nageleefd worden.

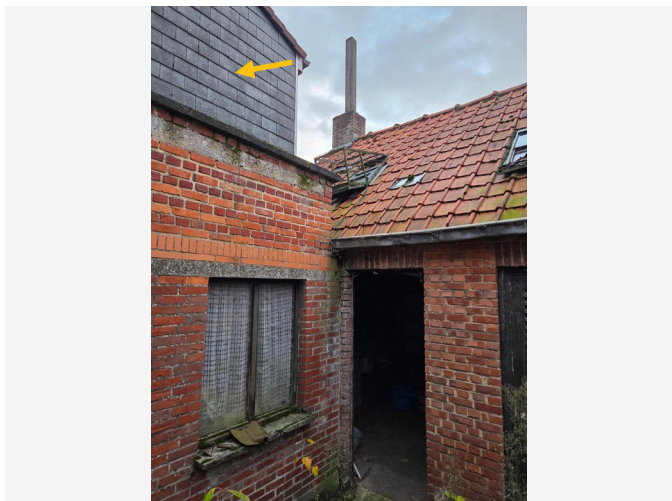
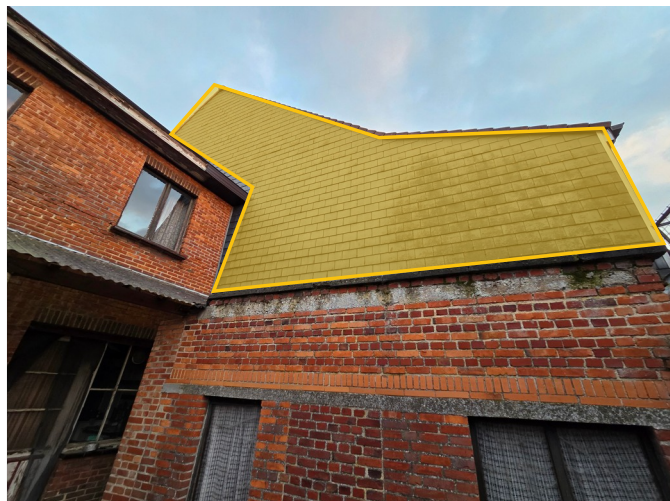
Fiche 4: Asbestverdachte gevelleien aanpalende woning

Het asbestmateriaal valt onder de mijlpaal van 2034.

Verwijderen

Eindbeoordeling materiaalrisico	Laag materiaalrisico en/of verlaagde kans op vezelvrijgave
---------------------------------	--

Gebondenheid	Categorie 1: hechtgebonden in oorsprong
Asbestsoort (vezeltype)	Crocidoliet aanwezig
Asbestconcentratie	Laag (< 50%)
Afschermingsgraad van het gehele materiaal	Geheel of deels vrij aan de buitenlucht
Toestand van het materiaal	Licht beschadigd, licht verweerd. Intact calciumsilicaatmateriaal of categorie III 'gebondenheid'

Beschrijving	Asbestverdachte gevelleien aanpalende woning
Omgeving	Buiten
Primaire drager	Wand buitenschil
Asbestmateriaal	Dak- en gevelbekleding - Lei, shingle
Bindmiddel van asbestmateriaal	Cement
Gebondenheid op basis van bindmiddel	Hecht
Hoeveelheid (oppervlakte - aantal)	<ul style="list-style-type: none">• 50,00 m² - 1 stuk
Totale oppervlakte	50,00 m ²
Eenvoudig bereikbaar	Ja
Bevestigingswijze	<ul style="list-style-type: none">• Genageld, geniet
Identificatiemethode	<p>De asbestdeskundige beoordeelt het materiaal als asbestverdacht en dus asbesthoudend, en dit zonder monstername.</p> <p>Motivatie: De materialen behoren niet toe aan de eigenaar voor wie de asbestdeskundige de asbestinventaris uitvoert.</p>
Destructieve handeling voor identificatie	Nee
Opmerking	Betreft de gevelafwerking van de aanpalende woning. Deze materialen behoren feitelijk aan een andere eigenaar, doch gezien het feit dat men op locatie geconfronteerd wordt met de gezondheidsrisico's van de toepassing, dienen deze cf het inspectieprotocol te worden opgenomen in deze inventaris.

- Zorg voor een veilig beheer. Vermijd het beschadigen van het asbestmateriaal. Controleer de toestand jaarlijks op wijzigingen.
- Hemelwater dat afspoelt van asbestcement daken of gevels kan asbestdeeltjes bevatten. Gebruik het enkel voor gesloten circuits (bv. spoelen toiletten). Reinig na het vervangen van het dak of de gevel de dakgoten en regenwaterput of -ton om asbesthoudend sediment of slib te verwijderen
- Voer bijkomende staalname(s) uit.

- Eenvoudige handelingen: mag via doe-het-zelf of door werknemer(s) met opleidingsattest eenvoudige handelingen
Enkel in het geval dat de toepassing kan verwijderd worden zonder 'wijziging van de toestand' en zonder veel vezelvrijgave. Indien dit niet mogelijk is, dient men een erkend asbestverwijderaar te contacteren om de verwijderingsmethode van de asbesttoepassing te bespreken. Deze verwijdermethode valt onder de vorm van eenvoudige handelingen conform de VLAREM en de Codex Welzijn op het werk. De toestand moet echter ongewijzigd blijven tijdens het verwijderen. Alle maatregelen opgenomen in de wetgeving moeten strikt

nageleefd worden. Dragen van geschikte persoonlijke beschermingsmiddelen is zeer voornam. Enkel personen die actief bijdragen aan de verwijdering mogen aanwezig zijn op de plaats van verwijdering. Na de werkzaamheden dient de plaats grondig opgeruimd te worden.

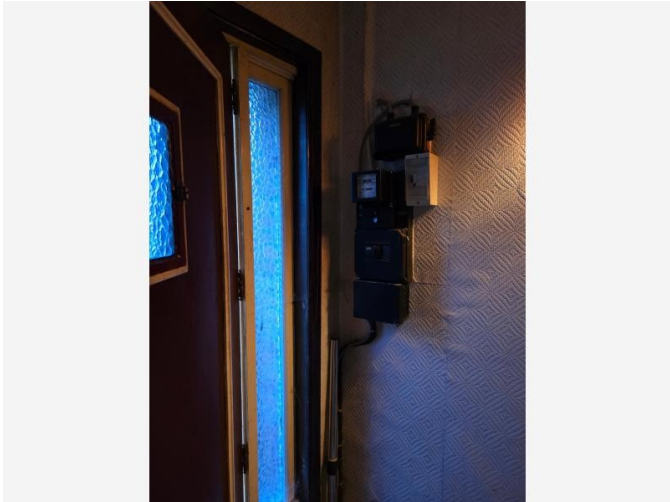
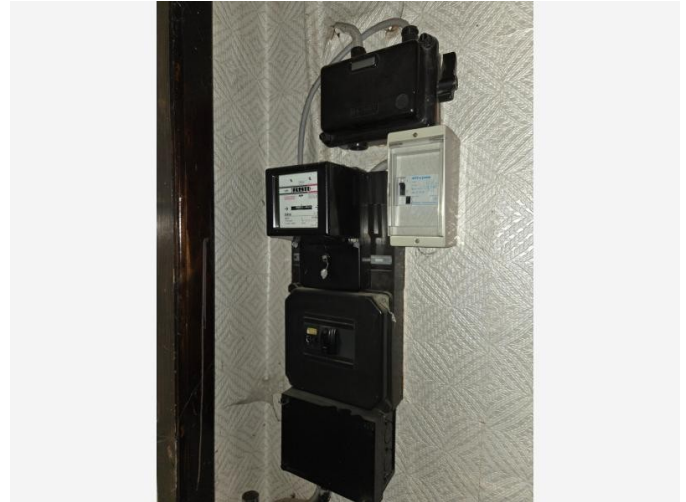
Het asbestmateriaal valt onder de mijlpaal van 2040.

Verwijderen

Eindbeoordeling materiaalrisico	Verhoogd materiaalrisico en/of verhoogde kans op vezelvrijgave
---------------------------------	--

Gebondenheid	Categorie 1: hechtgebonden in oorsprong
Asbestsoort (vezeltype)	Crocidoliet aanwezig
Asbestconcentratie	Laag (< 50%)
Afschermingsgraad van het gehele materiaal	Geheel of deels (ook) vrij aan de binnenlucht
Toestand van het materiaal	Licht beschadigd, licht verweerd. Intact calciumsilicaatmateriaal of categorie III 'gebondenheid'

Beschrijving	elektrische infrastructuur vervaardigd uit bakeliet
Omgeving	Binnen
Primaire drager	Communicatie en elektrische infrastructuur en uitrusting
Asbestmateriaal	Plaat, paneel, tablet - Type Bakeliet
Bindmiddel van asbestmateriaal	Kunststof of -hars
Gebondenheid op basis van bindmiddel	Hecht
Hoeveelheid (oppervlakte - dikte - aantal)	<ul style="list-style-type: none">• 1,00 m² - 0,50 cm - 1 stuk
Totaal volume	0,005 m ³
Eenvoudig bereikbaar	Ja
Bevestigingswijze	<ul style="list-style-type: none">• Geschroefd
Identificatiemethode	<p>De asbestdeskundige beoordeelt het materiaal als asbestverdacht en dus asbesthoudend, en dit zonder monstername.</p> <p>Motivatie: De monstername brengt andere schade aan dan schade die inherent is aan de monstername.</p>
Destructieve handeling voor identificatie	Nee
Opmerking	Elektrische toepassingen vervaardigd uit bakeliet kunnen asbest bevatten. Aangezien monstername van dergelijke materialen niet op een veilige manier en zonder risico op schade kan uitgevoerd worden, dienen deze toepassingen beschouwd te worden als asbestverdacht conform het OVAM inspectieprotocol.

- Zorg voor een veilig beheer. Vermijd het beschadigen van het asbestmateriaal. Controleer de toestand jaarlijks op wijzigingen.

- Eenvoudige handelingen: mag via doe-het-zelf of door werknemer(s) met opleidingsattest eenvoudige handelingen
Enkel in het geval dat de toepassing kan verwijderd worden zonder 'wijziging van de toestand' en zonder veel vezelvrijgave. Indien dit niet mogelijk is, dient men een erkend asbestverwijderaar te contacteren om de verwijderingsmethode van de asbesttoepassing te bespreken. Deze verwijdermethode valt onder de vorm van eenvoudige handelingen conform de VLAREM en de Codex Welzijn op het werk. De toestand moet echter ongewijzigd blijven tijdens het verwijderen. Alle maatregelen opgenomen in de wetgeving moeten strikt nageleefd worden. Dragen van geschikte persoonlijke beschermingsmiddelen is zeer voornaam. Enkel personen die actief bijdragen aan de verwijdering mogen aanwezig zijn op de plaats van verwijdering. Na de werkzaamheden dient de plaats grondig opgeruimd te worden.

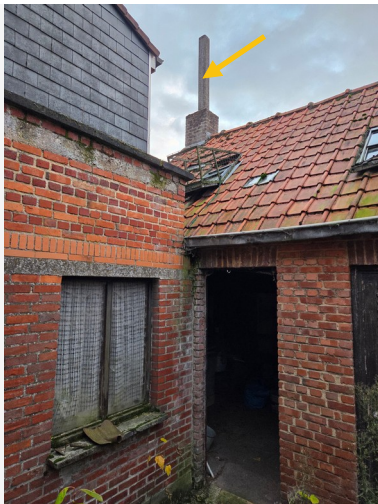
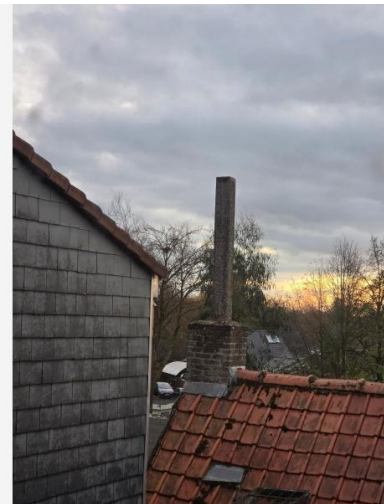
Het asbestmateriaal valt onder de mijlpaal van 2034.

Verwijderen

Eindbeoordeling materiaalrisico	Verhoogd materiaalrisico en/of verhoogde kans op vezelvrijgave
---------------------------------	--

Gebondenheid	Categorie 1: hechtgebonden in oorsprong
Asbestsoort (vezeltype)	Crocidoliet aanwezig
Asbestconcentratie	Laag (< 50%)
Afschermingsgraad van het gehele materiaal	Geheel of deels vrij aan de buitenlucht
Toestand van het materiaal	Matig beschadigd, matig verweerd

Beschrijving	Rookgaskanaal achterste tuinconstructies
Omgeving	Buiten
Primaire drager	HVAC infrastructuur en uitrusting
Asbestmateriaal	Rookgaskanaal
Bindmiddel van asbestmateriaal	Cement
Gebondenheid op basis van bindmiddel	Hecht
Hoeveelheid (lengte - omtrek - dikte - aantal)	<ul style="list-style-type: none">• 2,00 m - 80,00 cm - 1,00 cm - 1 stuk
Totaal volume	0,016 m ³
Eenvoudig bereikbaar	Ja
Bevestigingswijze	<ul style="list-style-type: none">• Verlijmd, ingegoten, versmeerd
Identificatiemethode	<p>De asbestdeskundige beoordeelt het materiaal als asbestverdacht en dus asbesthoudend, en dit zonder monstername.</p> <p>Motivatie: Er is een onderzoeksbeperking die monstername verhindert; De ruimte of het materiaal bevindt zich hoger dan 3,5 meter vanaf een vaste ondergrond.</p>
Destructieve handeling voor identificatie	Nee

- Verwijder dit asbestmateriaal zo snel mogelijk. Volg de toestand goed op.

- Eenvoudige handelingen: mag via doe-het-zelf of door werknemer(s) met opleidingsattest eenvoudige handelingen
Enkel in het geval dat de toepassing kan verwijderd worden zonder 'wijziging van de toestand' en zonder veel vezelvrijgave. Indien dit niet mogelijk is, dient men een erkend asbestverwijderaar te contacteren om de verwijderingsmethode van de asbesttoepassing te bespreken. Deze verwijdermethode valt onder de vorm van eenvoudige handelingen conform de VLAREM en de Codex Welzijn op het werk. De toestand moet echter ongewijzigd blijven tijdens het verwijderen. Alle maatregelen opgenomen in de wetgeving moeten strikt nageleefd worden. Dragen van geschikte persoonlijke beschermingsmiddelen is zeer voornam. Enkel personen die actief bijdragen aan de verwijdering mogen aanwezig zijn op de plaats van verwijdering. Na de werkzaamheden dient de plaats grondig opgeruimd te worden.

- Eenvoudige handelingen: enkel door erkend asbestverwijderaar
Indien de asbesttoepassing niet zonder 'wijziging van toestand' of zonder vezelvrijgave kan verwijderd worden.

Deze verwijdermethode valt onder de vorm van eenvoudige handelingen 'enkel door erkend asbestverwijderaar' conform de VLAREM en de Codex Welzijn op het werk. De toepassing kan immers niet worden verwijderd zonder 'wijziging van de toestand'. Alle maatregelen opgenomen in de wetgeving moeten strikt nageleefd worden.

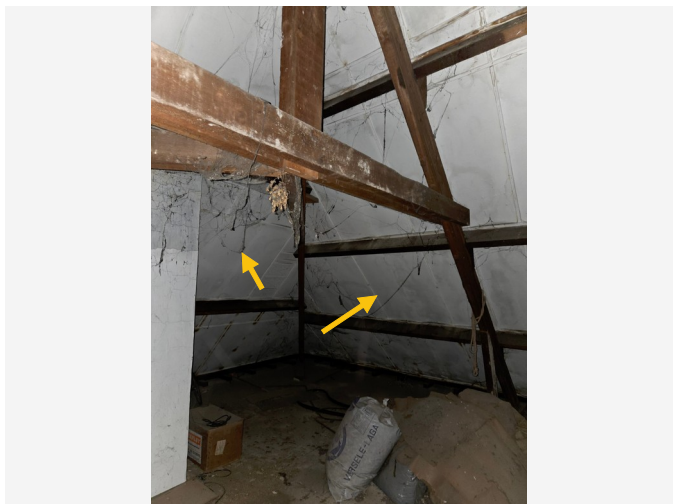
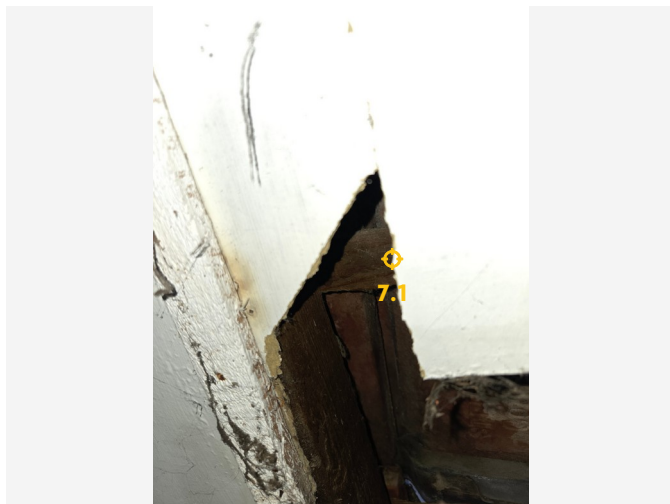
Het asbestmateriaal valt onder de mijlpaal van 2040.

Verwijderen

Eindbeoordeling materiaalrisico	Verhoogd materiaalrisico en/of verhoogde kans op vezelvrijgave
---------------------------------	--

#	Type	Referentie	Resultaat
7.1	Puntmonster	PS3	Chrysotiel

Beschrijving	Onderdak onder hellend dak
Omgeving	Binnen
Primaire drager	Schuin dak
Asbestmateriaal	Plaat, paneel, tablet - Type Menuiserite
Bindmiddel van asbestmateriaal	Cement
Gebondenheid op basis van bindmiddel	Hecht
Hoeveelheid (oppervlakte - dikte - aantal)	<ul style="list-style-type: none">• 80,00 m² - 0,30 cm - 1 stuk
Totaal volume	0,24 m ³
Eenvoudig bereikbaar	Ja
Bevestigingswijze	<ul style="list-style-type: none">• Genageld, geniet
Identificatiemethode	Een monstername door de asbestdeskundige met laboanalyse door een asbestlabo.
Destructieve handeling voor identificatie	Nee

- Verwijder dit asbestmateriaal zo snel mogelijk. Volg de toestand goed op.

- Eenvoudige handelingen: enkel door erkend asbestverwijderaar
Indien de asbesttoepassing niet zonder 'wijziging van toestand' of zonder vezelvrijgave kan verwijderd worden.

Deze verwijdermethode valt onder de vorm van eenvoudige handelingen 'enkel door erkend asbestverwijderaar' conform de VLAREM en de Codex Welzijn op het werk. De toepassing kan immers niet worden verwijderd zonder 'wijziging van de toestand'. Alle maatregelen opgenomen in de wetgeving moeten strikt nageleefd worden.

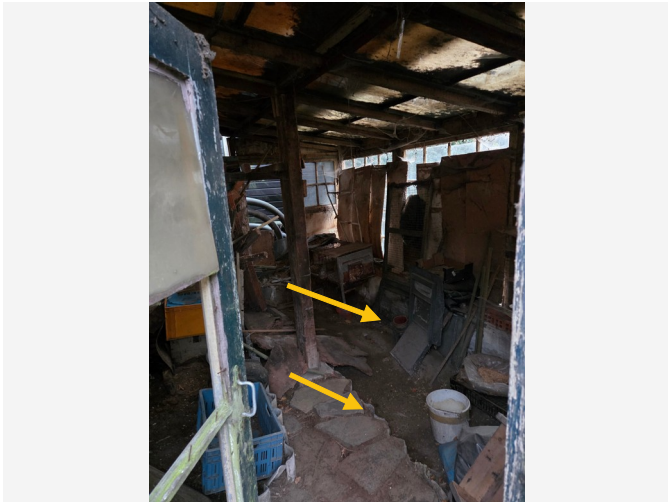
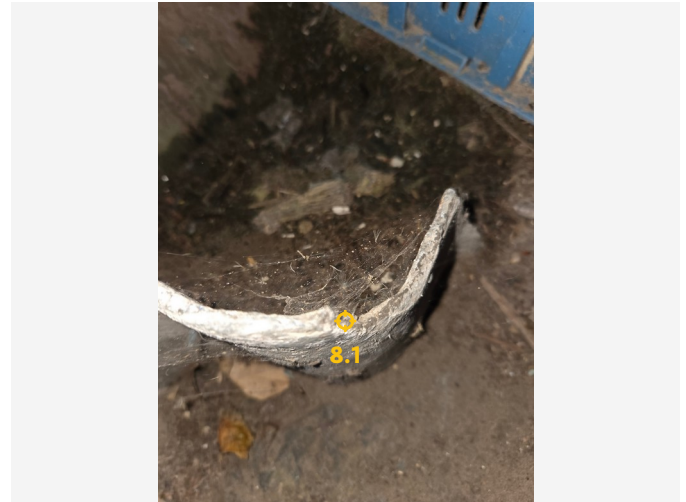
Verwijderen

Beschrijving	Golfplaten als afboording in tuinconstructies achteraan
Omgeving	Binnen
Primaire drager	Vloer
Asbestmateriaal	Dak- en gevelbekleding - Golfplaat
Bindmiddel van asbestmateriaal	Cement
Gebondenheid op basis van bindmiddel	Hecht
Hoeveelheid (oppervlakte - aantal)	<ul style="list-style-type: none">• 8,00 m² - 1 stuk
Totale oppervlakte	8,00 m ²
Eenvoudig bereikbaar	Ja
Bevestigingswijze	<ul style="list-style-type: none">• Verlijmd, ingegoten, versmeerd
Identificatiemethode	Een monstername door de asbestdeskundige met laboanalyse door een asbestlabo.
Destructieve handeling voor identificatie	Nee

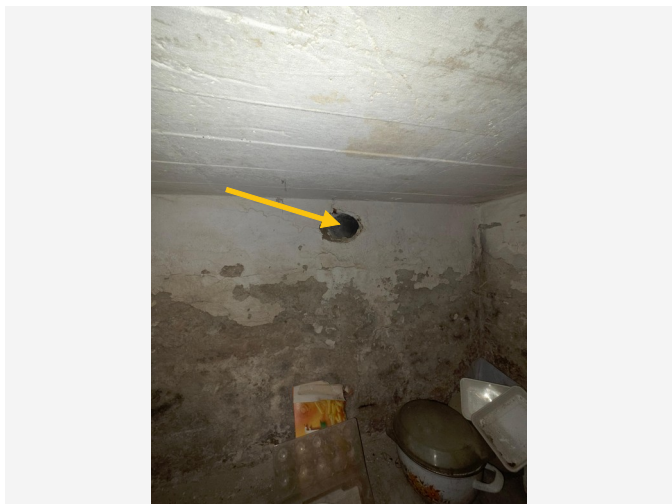
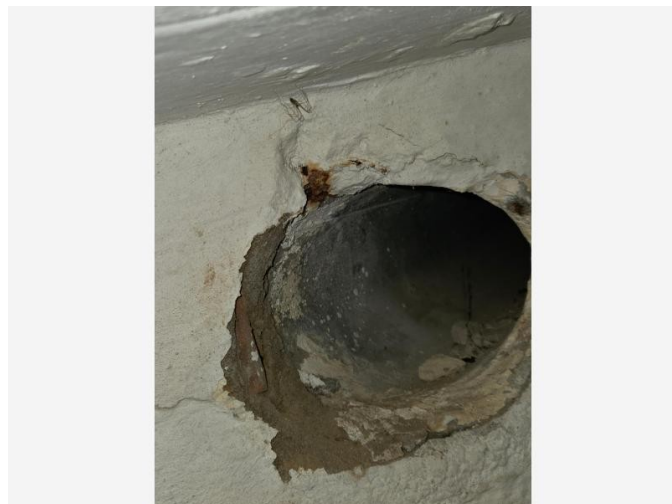
Beschrijving	asbestcement verluchttingsbuis in kelder
Omgeving	Binnen
Primaire drager	Vloer
Asbestmateriaal	Buis, koker, leiding, pijp, doorvoer
Bindmiddel van asbestmateriaal	Cement
Gebondenheid op basis van bindmiddel	Hecht
Hoeveelheid (lengte - omtrek - dikte - aantal)	<ul style="list-style-type: none">• 1,00 m - 45,00 cm - 1,00 cm - 1 stuk
Totaal volume	0,005 m ³
Eenvoudig bereikbaar	Ja
Bevestigingswijze	<ul style="list-style-type: none">• Verlijmd, ingegoten, versmeerd
Identificatiemethode	De asbestdeskundige beoordeelt het materiaal als asbesthoudend, en dit zonder monstername.
Destructieve handeling voor identificatie	Nee
Opmerking	Betreft een ondergrondse asbestcement verluchttingsbuis, met onbekende lengte en bestemming.

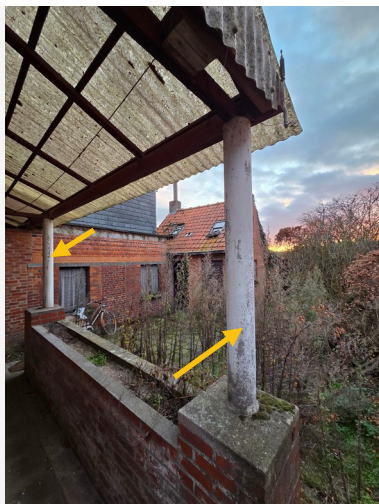
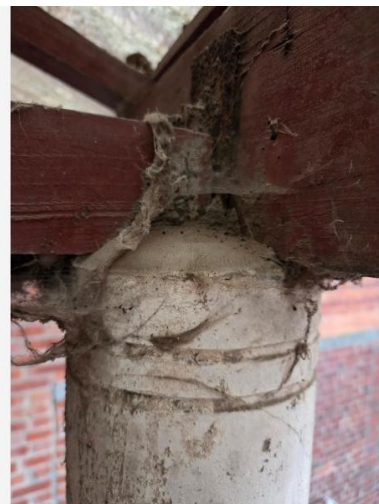
Beschrijving	Steunpalen afdak - verloren bekisting
Omgeving	Buiten
Primaire drager	Fundering-draagstructuur (horizontaal, verticaal)
Asbestmateriaal	Verloren bekisting - Buis, koker
Bindmiddel van asbestmateriaal	Cement
Gebondenheid op basis van bindmiddel	Hecht
Hoeveelheid (lengte - omtrek - dikte - aantal)	<ul style="list-style-type: none">• 2,00 m - 60,00 cm - 1,00 cm - 2 stuks
Totaal volume	0,024 m ³
Eenvoudig bereikbaar	Ja
Bevestigingswijze	<ul style="list-style-type: none">• Verlijmd, ingegoten, versmeerd
Identificatiemethode	De asbestdeskundige beoordeelt het materiaal als asbesthoudend, en dit zonder monsternamen.
Destructieve handeling voor identificatie	Nee

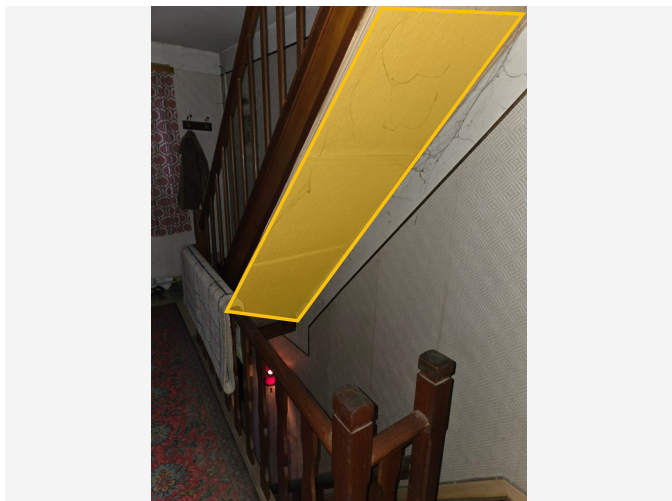
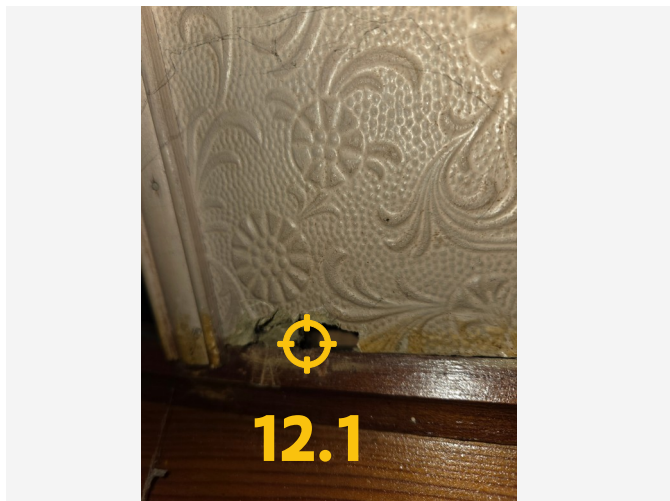
Fiche 12: Beplating onder trappen en aan keukenwand

Beschrijving	Beplating onder trappen en aan keukenwand
Omgeving	Binnen
Primaire drager	Vaste trap, vaste ladder
Asbestmateriaal	Plaat, paneel, tablet - Generiek
Bindmiddel van asbestmateriaal	Cement
Gebondenheid op basis van bindmiddel	Hecht
Hoeveelheid (oppervlakte - dikte - aantal)	• 15,00 m ² - 0,30 cm - 1 stuk
Totaal volume	0,045 m ³
Eenvoudig bereikbaar	Ja
Bevestigingswijze	• Onbekend
Identificatiemethode	Een monstername door de asbestdeskundige met laboanalyse door een asbestlabo.
Destructieve handeling voor identificatie	Nee
Opmerking	Betreft de beplating in de kelder onder de trap, onder de trap naar de zolderverdieping en de wanden zoals aangeduid op het plan van de keuken. Indien elders soortgelijke beplating opduikt, dient deze op dezelfde manier te worden benaderd.
