Asbestinventarisatetest

Neerstraat 301, 9250 Waasmunster

Attestnummer : 20240709-000421.000

Niet-asbestveilig

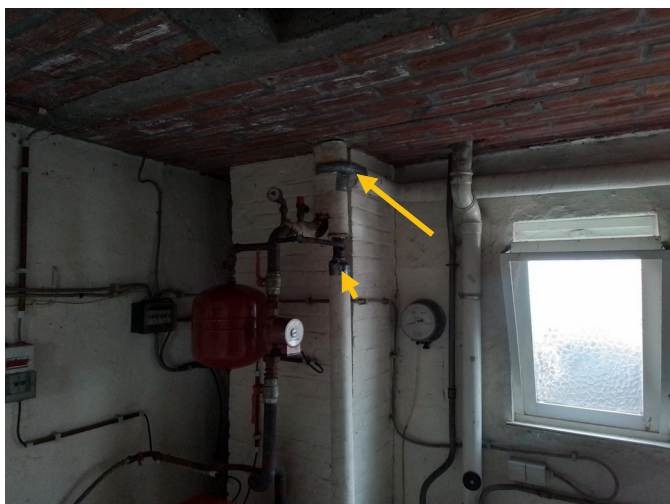
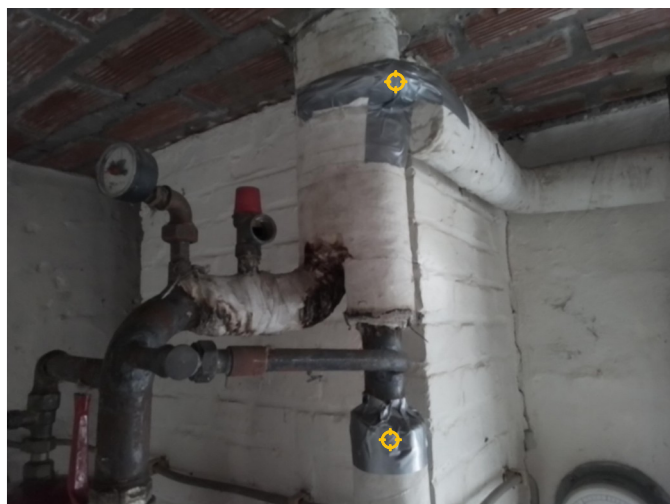
Eindbeoordeling materiaalrisico	Hoog materiaalrisico en/of hoge kans op vezelvrijgave
---------------------------------	---

Gebondenheid	Categorie 2: niet-hechtgebonden met matrix
Asbestsoort (vezeltype)	Alleen chrysotiel
Asbestconcentratie	Hoog ($\geq 50\%$)
Afschermingsgraad van het gehele materiaal	Geheel of deels (ook) vrij aan de binnenlucht
Toestand van het materiaal	Matig beschadigd, matig verweerd

#	Type	Referentie	Resultaat
1.1	Mengmonster	MM03 recht	Chrysotiel
1.2	Puntmonster	MM04 bocht	Chrysotiel

Beschrijving	Leidingisolatie berging
Omgeving	Binnen
Primaire drager	HVAC infrastructuur en uitrusting
Asbestmateriaal	In-situ afwerkingslagen - Thermische isolatie
Bindmiddel van asbestmateriaal	Gips - kalk
Gebondenheid op basis van bindmiddel	Niet-hechtgebonden
Hoeveelheid (lengte - omtrek - dikte - aantal)	<ul style="list-style-type: none">• 6,00 m - 25,00 cm - 2,00 cm - 1 stuk
Totaal volume	0,03 m ³
Eenvoudig bereikbaar	Ja
Bevestigingswijze	<ul style="list-style-type: none">• Verlijmd, ingegoten, versmeerd
Identificatiemethode	Vaststelling met monsternamen
Destructieve handeling voor identificatie	Nee

- Verwijder dit asbestmateriaal zo snel mogelijk. Volg de toestand goed op.

- Hermetische zone (erkend asbestverwijderaar)
Aanbevolen saneringsmethode: Hermetische zone. Dit maakt dat het materiaal enkel mag worden verwijderd door een erkend asbestsaneerder. Deze methode dient te worden toegepast om de veiligheid te garanderen. Eventuele contaminatie wordt hierdoor uitgesloten.

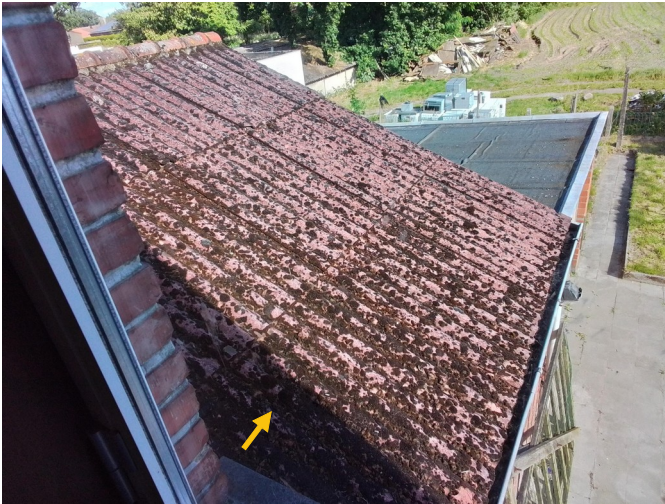
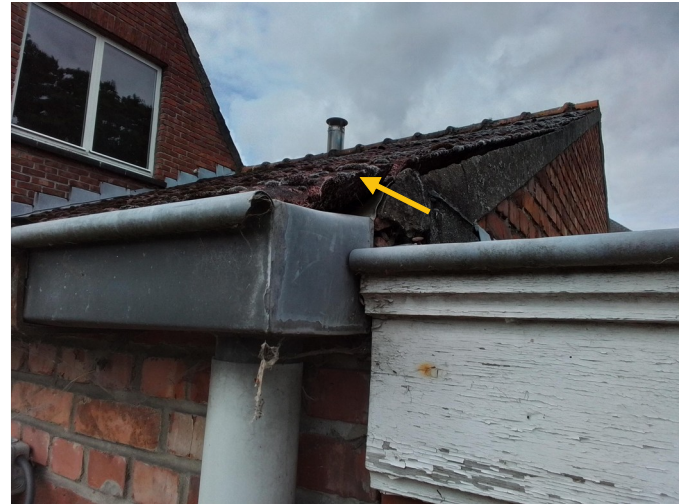
Eindbeoordeling materiaalrisico	Verhoogd materiaalrisico en/of verhoogde kans op vezelvrijgave
---------------------------------	--

Gebondenheid	Categorie 1: hechtgebonden in oorsprong
Asbestsoort (vezeltype)	Crocidoliet aanwezig
Asbestconcentratie	Laag (< 50%)
Afschermingsgraad van het gehele materiaal	Geheel of deels vrij aan de buitenlucht
Toestand van het materiaal	Matig beschadigd, matig verweerd

Beschrijving	Golfplaten
Omgeving	Buiten
Primaire drager	Schuin dak
Asbestmateriaal	Dak- en gevelbekleding - Golfplaat
Bindmiddel van asbestmateriaal	Cement
Gebondenheid op basis van bindmiddel	Hecht
Hoeveelheid (oppervlakte - aantal)	<ul style="list-style-type: none">• 30,00 m² - 1 stuk
Totale oppervlakte	30,00 m ²
Eenvoudig bereikbaar	Ja
Bevestigingswijze	<ul style="list-style-type: none">• Geschroefd
Identificatiemethode	Vaststelling zonder monsternamen
Destructieve handeling voor identificatie	Nee

- Verwijder dit asbestmateriaal zo snel mogelijk. Volg de toestand goed op.

- Eenvoudige handelingen: mag via doe-het-zelf of door werknemer(s) met opleidingsattest eenvoudige handelingen
Eenvoudige handeling. Het materiaal dient in zijn geheel te worden verwijderd zonder deze te beschadigen.

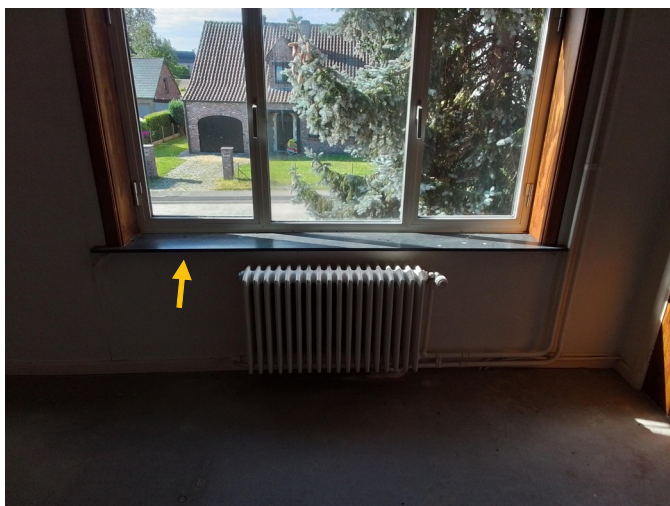
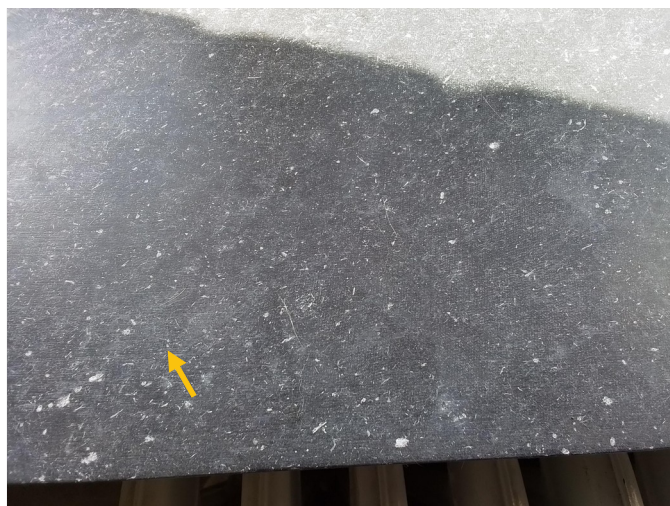
Eindbeoordeling materiaalrisico	Verhoogd materiaalrisico en/of verhoogde kans op vezelvrijgave
---------------------------------	--

Gebondenheid	Categorie 1: hechtgebonden in oorsprong
Asbestsoort (vezeltype)	Crocidoliet aanwezig
Asbestconcentratie	Laag (< 50%)
Afschermingsgraad van het gehele materiaal	Geheel of deels (ook) vrij aan de binnenlucht
Toestand van het materiaal	Licht beschadigd, licht verweerd. Intact materiaal type Pical – asbestboard of categorie III 'gebondenheid'

Beschrijving	Massal vensterbanken
Omgeving	Binnen
Primaire drager	Wandopening verticaal (raam, deur, ...)
Asbestmateriaal	Plaat, paneel, tablet - Type Massal
Bindmiddel van asbestmateriaal	Cement
Gebondenheid op basis van bindmiddel	Hecht
Hoeveelheid (oppervlakte - dikte - aantal)	• 4,00 m ² - 3,00 cm - 1 stuk
Totaal volume	0,12 m ³
Eenvoudig bereikbaar	Ja
Bevestigingswijze	• Verlijmd, ingegoten, versmeerd
Identificatiemethode	Vaststelling zonder monsternamen
Destructieve handeling voor identificatie	Nee

- Verwijder dit asbestmateriaal zo snel mogelijk. Volg de toestand goed op.

- Eenvoudige handelingen: mag via doe-het-zelf of door werknemer(s) met opleidingsattest eenvoudige handelingen
Eenvoudige handeling. Het materiaal dient in zijn geheel te worden verwijderd zonder deze te beschadigen.

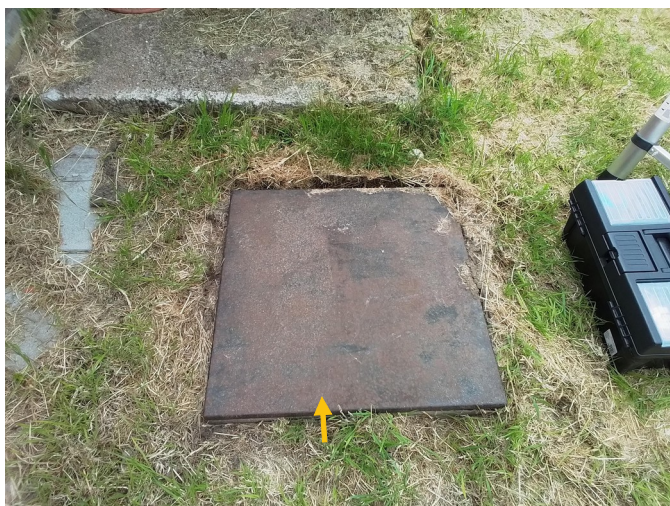
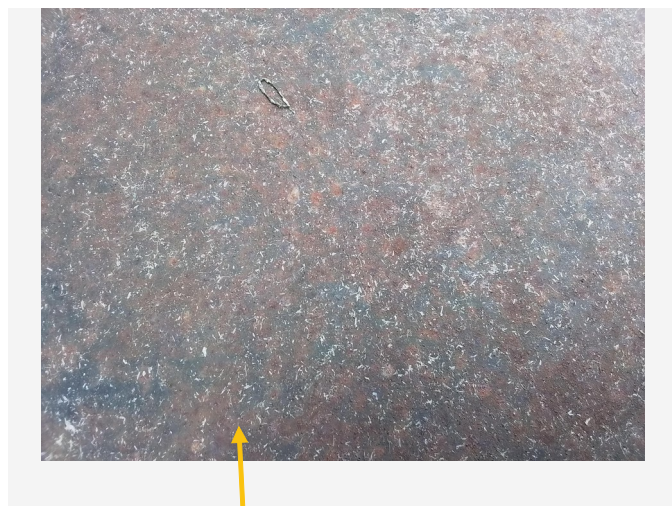
Eindbeoordeling materiaalrisico	Laag materiaalrisico en/of verlaagde kans op vezelvrijgave
---------------------------------	--

Gebondenheid	Categorie 1: hechtgebonden in oorsprong
Asbestsoort (vezeltype)	Crocidoliet aanwezig
Asbestconcentratie	Laag (< 50%)
Afschermingsgraad van het gehele materiaal	Geheel of deels vrij aan de buitenlucht
Toestand van het materiaal	Licht beschadigd, licht verweerd. Intact materiaal type Pical – asbestboard of categorie III 'gebondenheid'

Beschrijving	Dekplaat
Omgeving	Buiten
Primaire drager	Vloer-plafondopening (luik, ...)
Asbestmateriaal	Plaat, paneel, tablet - Generiek
Bindmiddel van asbestmateriaal	Cement
Gebondenheid op basis van bindmiddel	Hecht
Hoeveelheid (oppervlakte - dikte - aantal)	• 1,00 m ² - 1,00 cm - 1 stuk
Totaal volume	0,01 m ³
Eenvoudig bereikbaar	Ja
Bevestigingswijze	• Los (al dan niet bedekt)
Identificatiemethode	Vaststelling zonder monstername
Destructieve handeling voor identificatie	Nee

- Zorg voor een veilig beheer. Vermijd het beschadigen van het asbestmateriaal. Controleer de toestand jaarlijks op wijzigingen.

- Eenvoudige handelingen: mag via doe-het-zelf of door werknemer(s) met opleidingsattest eenvoudige handelingen
Eenvoudige handeling. Het materiaal dient in zijn geheel te worden verwijderd zonder deze te beschadigen.

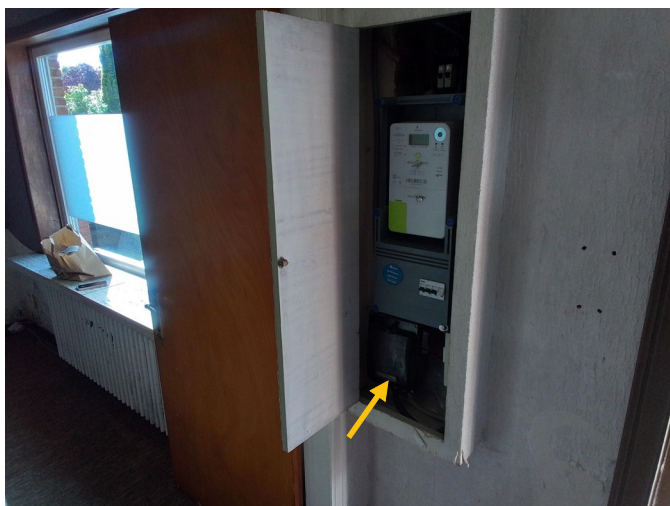
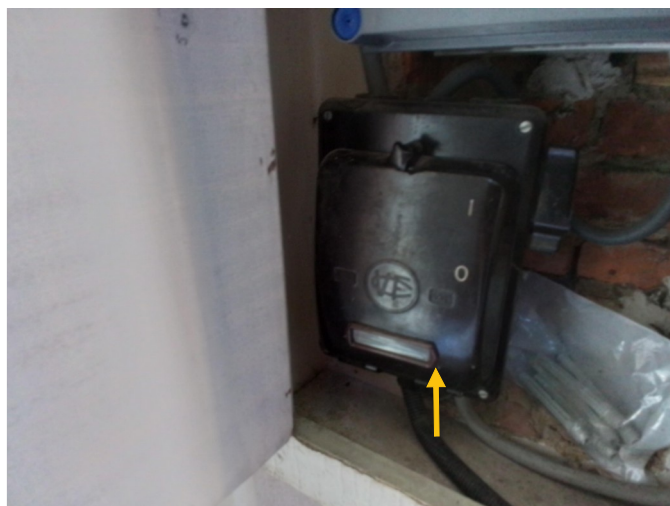
Eindbeoordeling materiaalrisico	Zeer laag materiaalrisico en/of zeer lage kans op vezelvrijgave
---------------------------------	---

Gebondenheid	Categorie 1: hechtgebonden in oorsprong
Asbestsoort (vezeltype)	Crocidoliet aanwezig
Asbestconcentratie	Laag (< 50%)
Afschermingsgraad van het gehele materiaal	Stootvaste afscherming of omkasting
Toestand van het materiaal	Licht beschadigd, licht verweerd. Intact materiaal type Pical – asbestboard of categorie III 'gebondenheid'

Beschrijving	Zekeringskast
Omgeving	Binnen
Primaire drager	Communicatie en elektrische infrastructuur en uitrusting
Asbestmateriaal	Plaat, paneel, tablet - Type Bakeliet
Bindmiddel van asbestmateriaal	Kunststof of -hars
Gebondenheid op basis van bindmiddel	Hecht
Hoeveelheid (oppervlakte - dikte - aantal)	• 0,20 m ² - 1,00 cm - 1 stuk
Totaal volume	0,002 m ³
Eenvoudig bereikbaar	Ja
Bevestigingswijze	• Geschroefd
Identificatiemethode	Vaststelling zonder monstername
Destructieve handeling voor identificatie	Nee

- Zorg voor een veilig beheer. Vermijd het beschadigen van het asbestmateriaal. Controleer de toestand jaarlijks op wijzigingen.

- Eenvoudige handelingen: mag via doe-het-zelf of door werknemer(s) met opleidingsattest eenvoudige handelingen
Eenvoudige handeling. Het materiaal dient in zijn geheel te worden verwijderd zonder deze te beschadigen

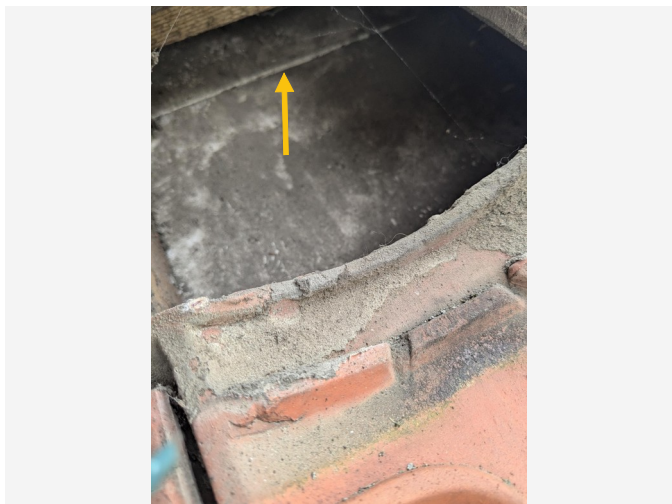
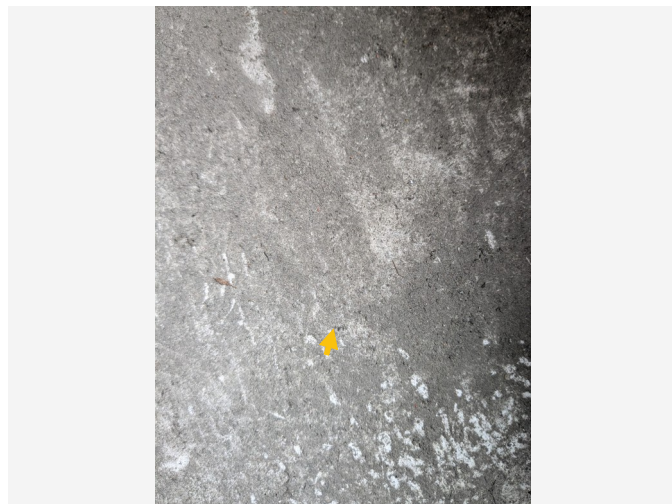
Eindbeoordeling materiaalrisico	Zeer laag materiaalrisico en/of zeer lage kans op vezelvrijgave
---------------------------------	---

Gebondenheid	Categorie 1: hechtgebonden in oorsprong
Asbestsoort (vezeltype)	Crocidoliet aanwezig
Asbestconcentratie	Laag (< 50%)
Afschermingsgraad van het gehele materiaal	Stootvaste afscherming of omkasting
Toestand van het materiaal	Licht beschadigd, licht verweerd. Intact materiaal type Pical – asbestboard of categorie III 'gebondenheid'

Beschrijving	Onderdak
Omgeving	Binnen
Primaire drager	Schuin dak
Asbestmateriaal	Plaat, paneel, tablet - Type Menuiserite
Bindmiddel van asbestmateriaal	Cement
Gebondenheid op basis van bindmiddel	Hecht
Hoeveelheid (oppervlakte - dikte - aantal)	<ul style="list-style-type: none">• 100,00 m² - 3,00 cm - 1 stuk
Totaal volume	3,00 m ³
Eenvoudig bereikbaar	Ja
Bevestigingswijze	<ul style="list-style-type: none">• Geschroefd• Genageld, geniet
Identificatiemethode	Vaststelling zonder monsternamen
Destructieve handeling voor identificatie	Nee

- Zorg voor een veilig beheer. Vermijd het beschadigen van het asbestmateriaal. Controleer de toestand jaarlijks op wijzigingen.

- Eenvoudige handelingen: mag via doe-het-zelf of door werknemer(s) met opleidingsattest eenvoudige handelingen
Eenvoudige handeling. Het materiaal dient in zijn geheel te worden verwijderd zonder deze te beschadigen.

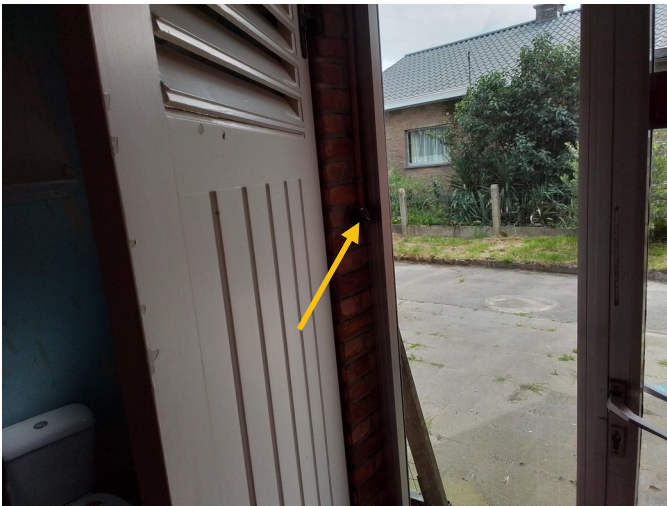
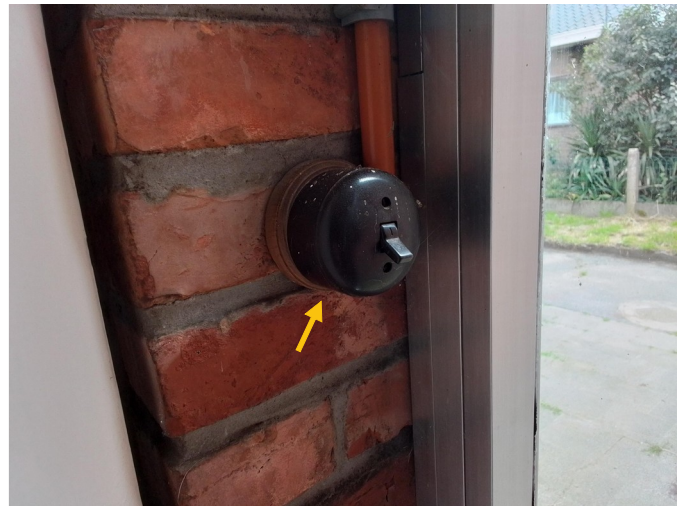
Eindbeoordeling materiaalrisico	Laag materiaalrisico en/of verlaagde kans op vezelvrijgave
---------------------------------	--

Gebondenheid	Categorie 1: hechtgebonden in oorsprong
Asbestsoort (vezeltype)	Crocidoliet aanwezig
Asbestconcentratie	Laag (< 50%)
Afschermingsgraad van het gehele materiaal	Geheel of deels (ook) vrij aan de binnenlucht
Toestand van het materiaal	Onbeschadigd, niet verweerd

Beschrijving	Schakelaars
Omgeving	Binnen
Primaire drager	Communicatie en elektrische infrastructuur en uitrusting
Asbestmateriaal	Plaat, paneel, tablet - Type Bakeliet
Bindmiddel van asbestmateriaal	Kunststof of -hars
Gebondenheid op basis van bindmiddel	Hecht
Hoeveelheid (oppervlakte - dikte - aantal)	• 0,10 m ² - 1,00 cm - 1 stuk
Totaal volume	0,001 m ³
Eenvoudig bereikbaar	Ja
Bevestigingswijze	• Geschroefd
Identificatiemethode	Vaststelling zonder monstername
Destructieve handeling voor identificatie	Nee

- Zorg voor een veilig beheer. Vermijd het beschadigen van het asbestmateriaal. Controleer de toestand jaarlijks op wijzigingen.

- Eenvoudige handelingen: mag via doe-het-zelf of door werknemer(s) met opleidingsattest eenvoudige handelingen
Eenvoudige handeling. Het materiaal dient in zijn geheel te worden verwijderd zonder deze te beschadigen.

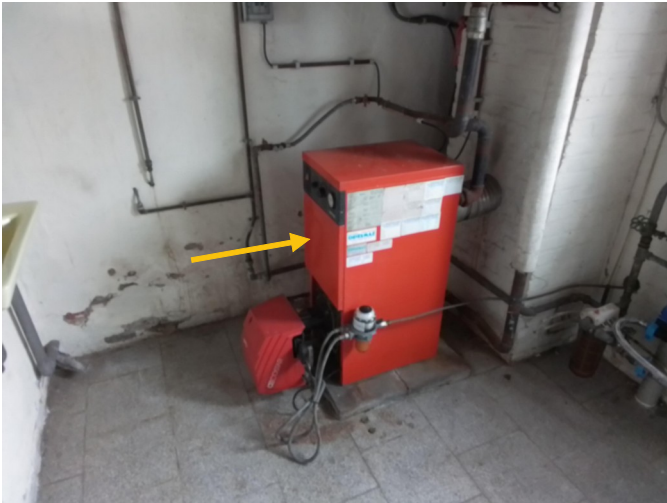
Mogelijk werd er asbesthoudend materiaal gebruikt in de installatie. Asbestverdachte toepassingen dienen steeds te worden behandeld als asbesthoudend. Dit om potentiële vezelvrijgave te voorkomen.

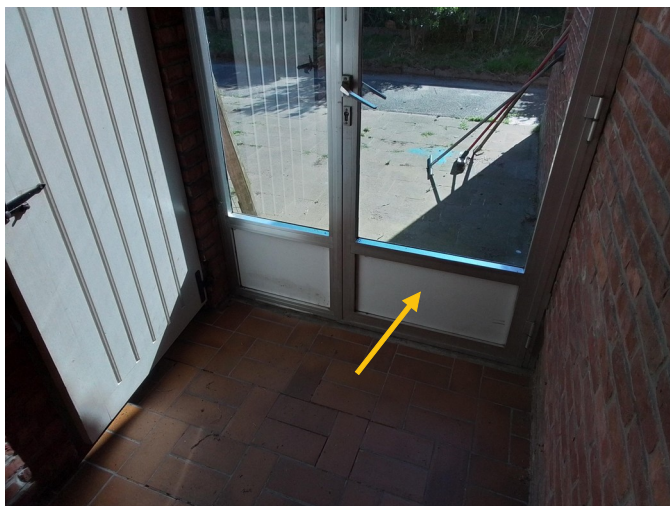
Asbestverdachte toepassingen dienen steeds te worden behandeld als asbesthoudend. Dit om potentiële vezelvrijgave te voorkomen.

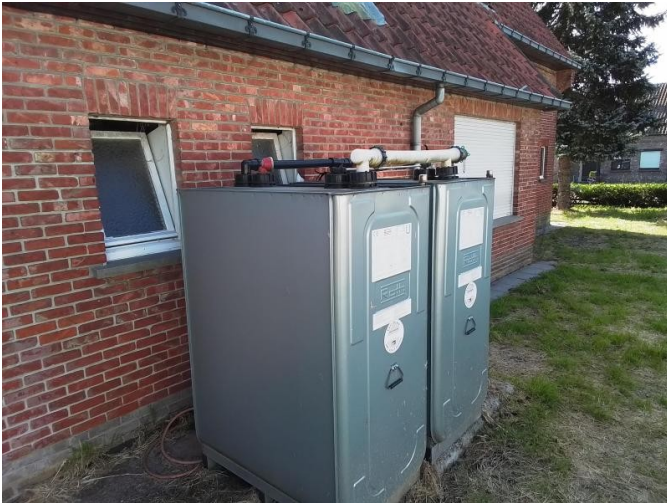
Asbestverdachte toepassingen dienen steeds te worden behandeld als asbesthoudend. Dit om potentiële vezelvrijgave te voorkomen.

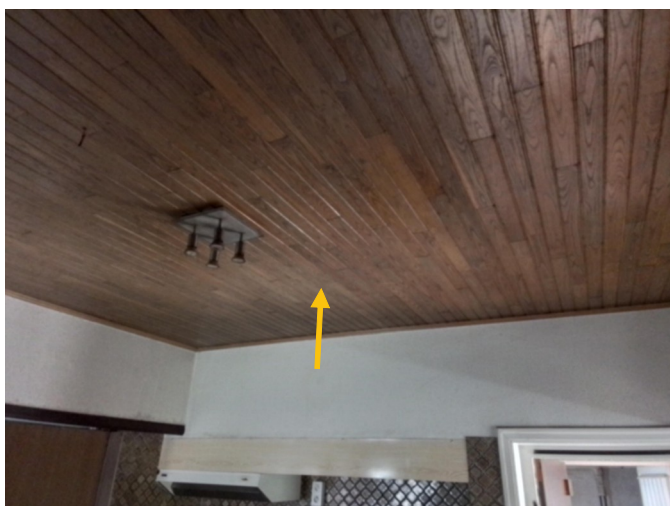
Geen pleisterwerk aanwezig aan het plafond in de woonkamer en keuken. Plafond bestaat uit hout.

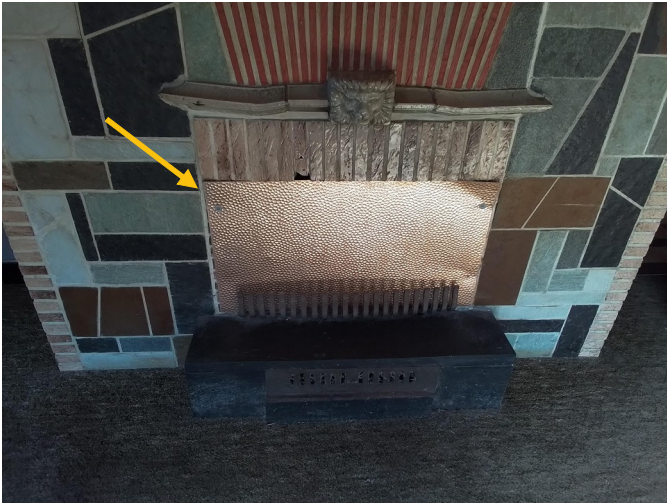
Mogelijk werd er asbesthoudend materiaal gebruikt in de installatie. Asbestverdachte toepassingen dienen steeds te worden behandeld als asbesthoudend. Dit om potentiële vezelvrijgave te voorkomen.

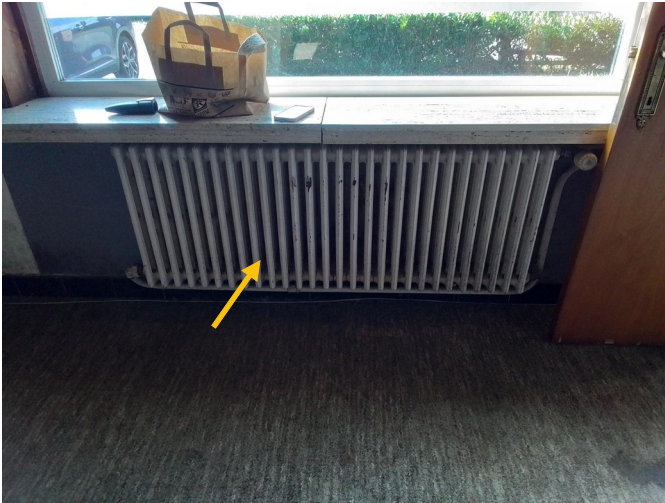
Mogelijk werd er asbesthoudend materiaal gebruikt in de installatie. Asbestverdachte toepassingen dienen steeds te worden behandeld als asbesthoudend. Dit om potentiële vezelvrijgave te voorkomen.

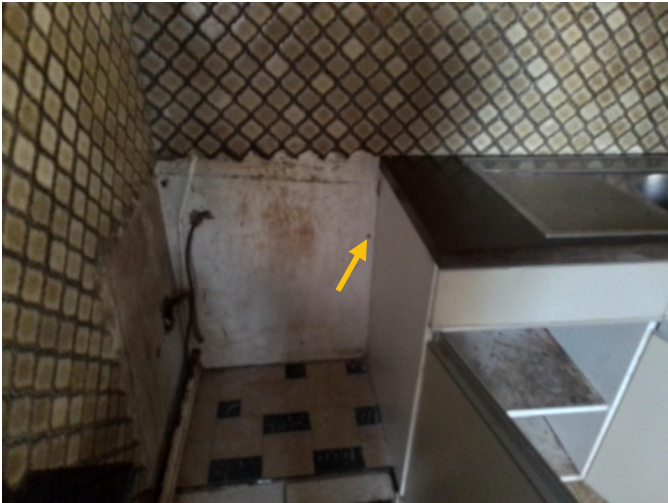
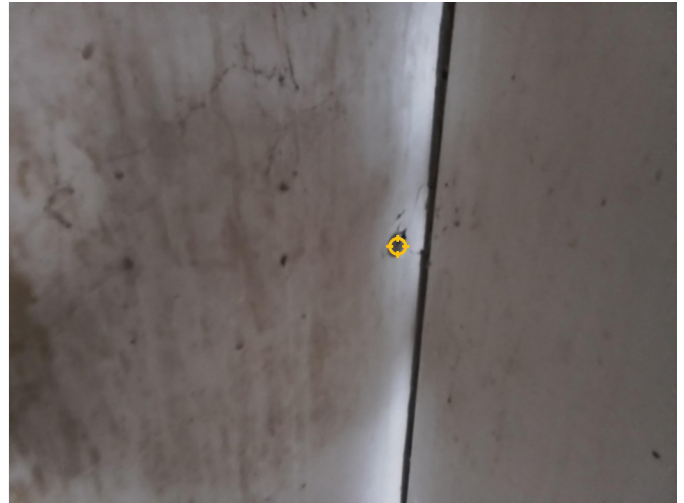
Fiche 15: Pleisterwerk wanden

Geen asbest

#	Type	Referentie	Resultaat
15.1	Mengmonster	MM01	Geen asbest

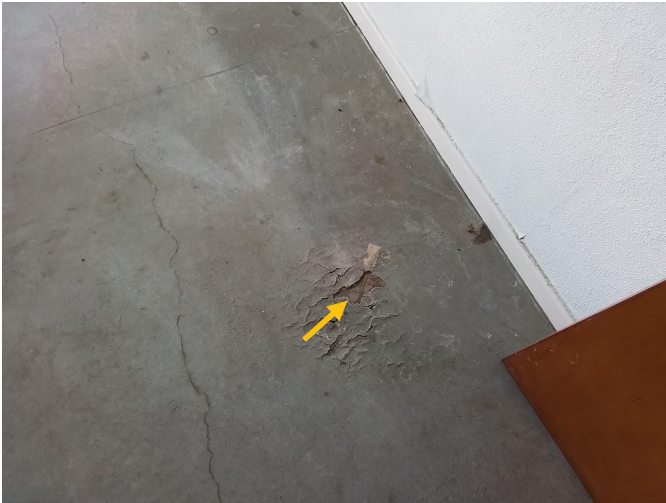
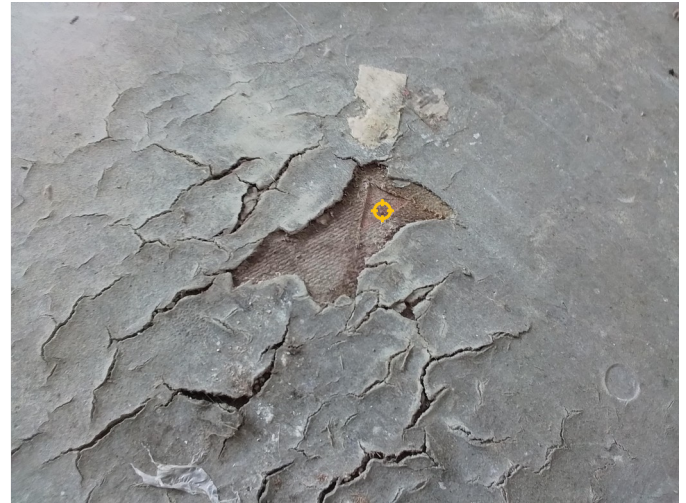
Fiche 16: Vloerzeil boven

Geen asbest

#	Type	Referentie	Resultaat
16.1	Mengmonster	MM05	Geen asbest

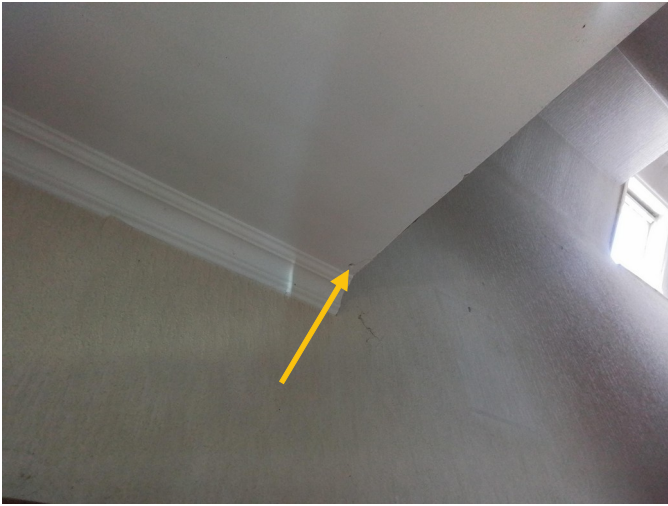
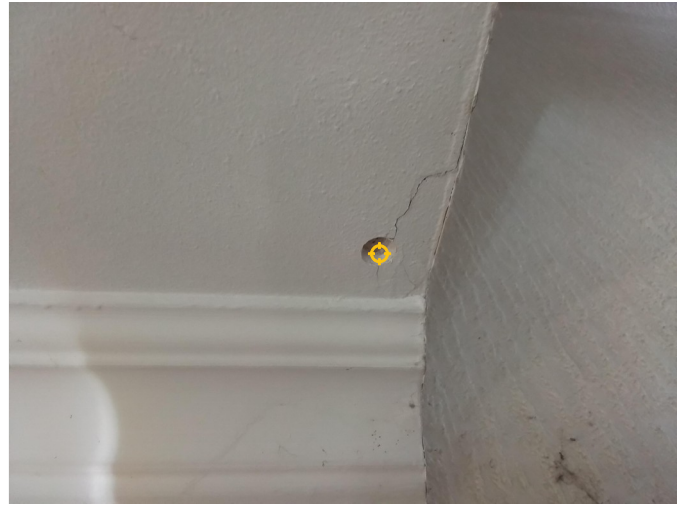
Fiche 17: Pleisterwerk plafond

Geen asbest

#	Type	Referentie	Resultaat
17.1	Mengmonster	MM02	Geen asbest

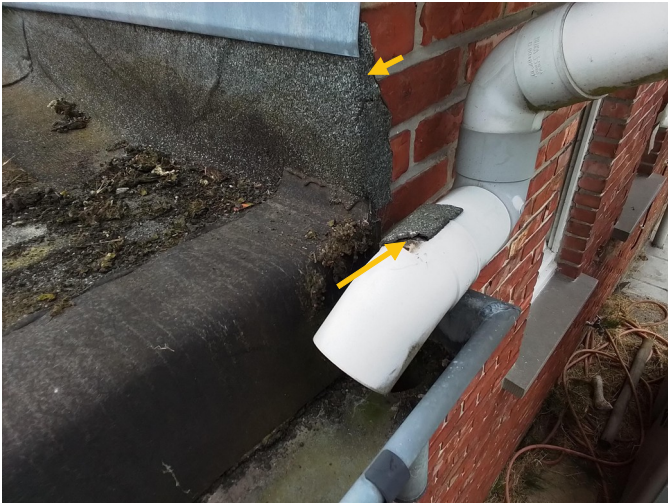
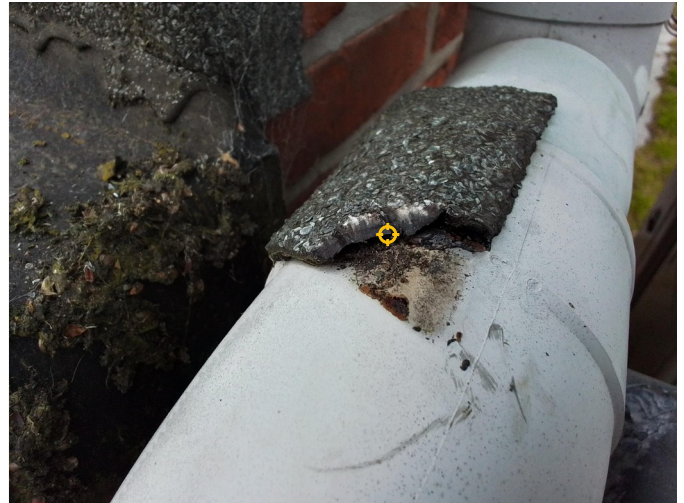
Fiche 18: Roofing Plat dak

Geen asbest
