Asbestinventarisatetest

Kriephoekstraat 48, 9230 Wetteren

Attestnummer : 20250120-000258.000

Uitgegeven op : 20.01.2025

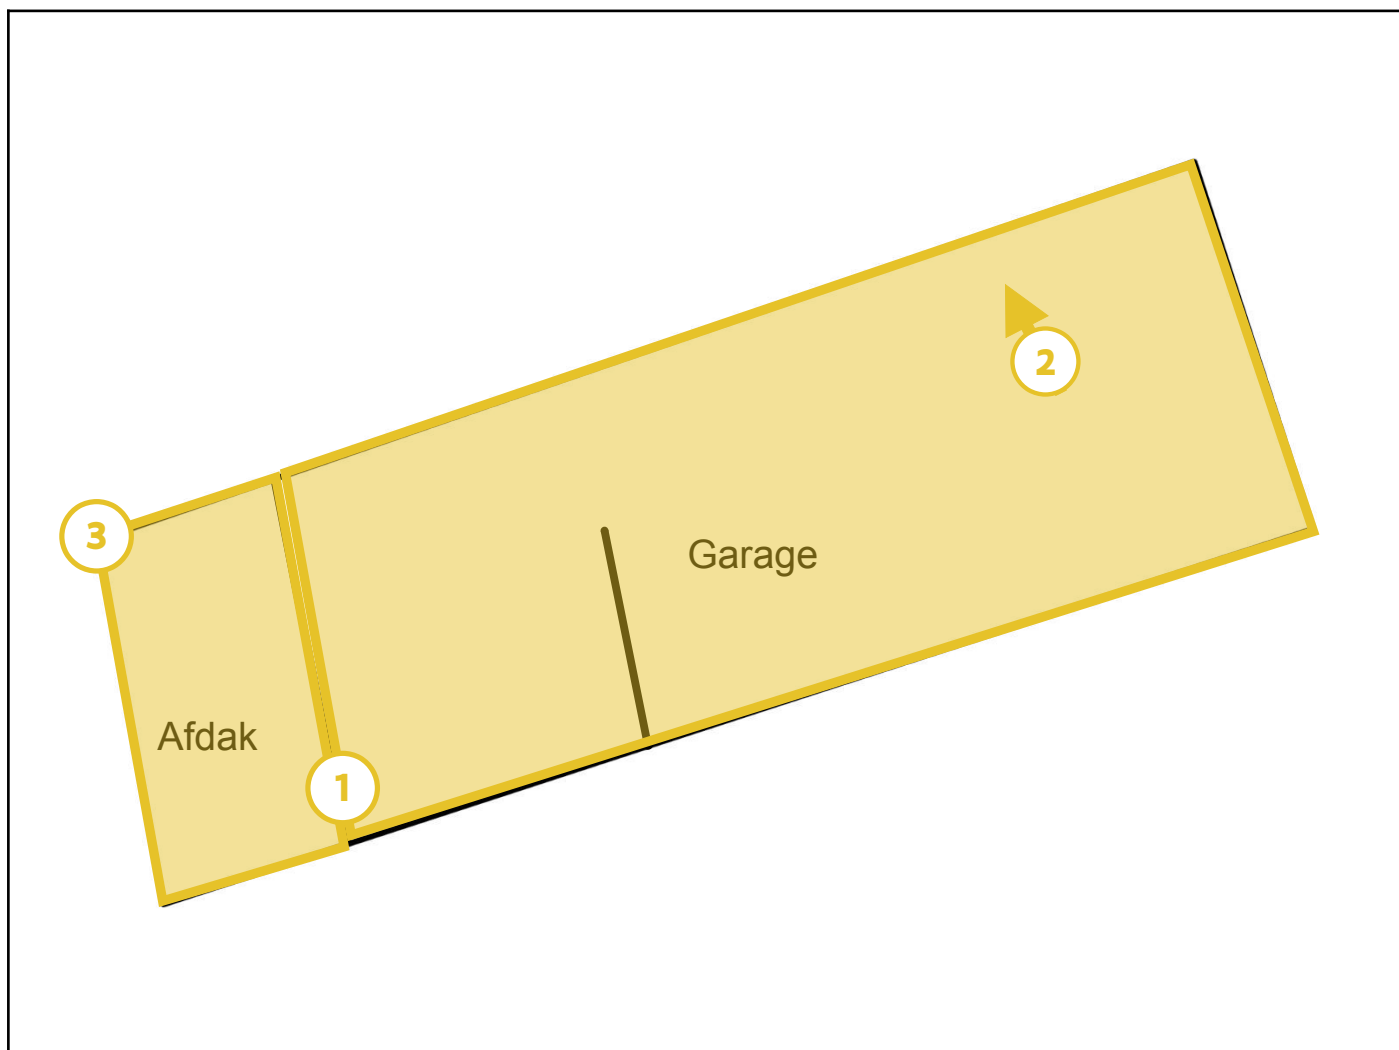
Plan 2.1: Garage

Beschrijving	Type	Actie
1. Roofing plat dak garage	Asbestmateriaal	Zorgvuldig beheren
2. bitumen geluidslab onder spoeltafel garage	Asbestmateriaal	Zorgvuldig beheren
3. Bitumen golfplaten achter garage	Asbestmateriaal	Zorgvuldig beheren

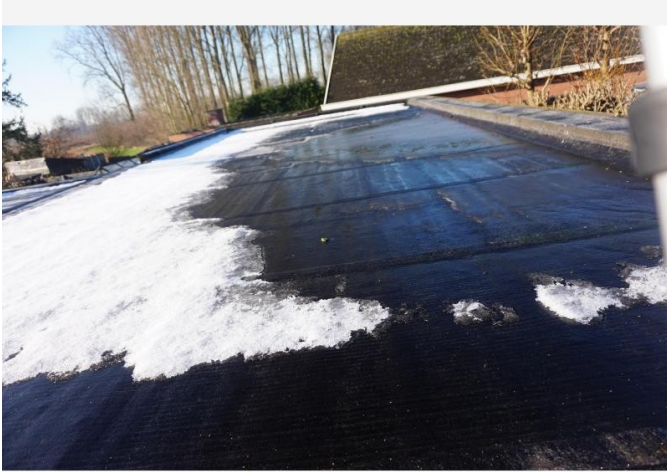
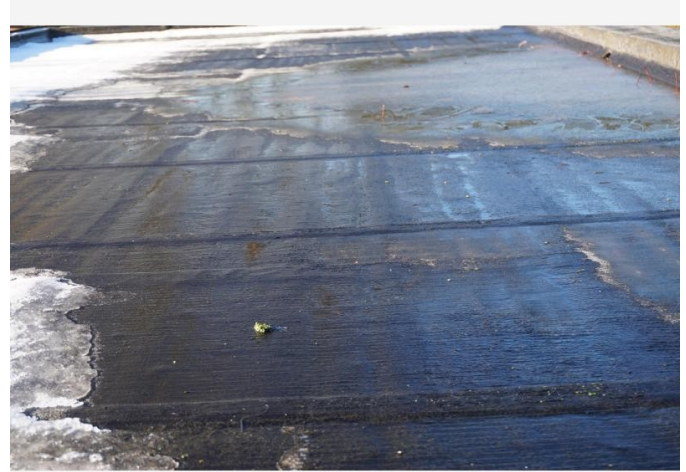
Het asbestmateriaal valt onder de mijlpaal van 2040.

Eindbeoordeling materiaalrisico	Laag materiaalrisico en/of verlaagde kans op vezelvrijgave
---------------------------------	--

Gebondenheid	Categorie 1: hechtgebonden in oorsprong
Asbestsoort (vezeltype)	Alleen chrysotiel
Asbestconcentratie	Laag (< 50%)
Afschermingsgraad van het gehele materiaal	Geheel of deels vrij aan de buitenlucht
Toestand van het materiaal	Licht beschadigd, licht verweerd. Intact calciumsilicaatmateriaal of categorie III 'gebondenheid'

Beschrijving	Roofing plat dak garage
Omgeving	Buiten
Primaire drager	Plat dak
Asbestmateriaal	Dak- en gevelbekleding - Roofing
Bindmiddel van asbestmateriaal	Bitumen (roofing, teer, asfalt)
Gebondenheid op basis van bindmiddel	Hecht
Hoeveelheid (oppervlakte - aantal)	• 45,00 m ² - 1 stuk
Totale oppervlakte	45,00 m ²
Eenvoudig bereikbaar	Ja
Bevestigingswijze	• Verlijmd, ingegoten, versmeerd
Identificatiemethode	Vaststelling zonder monstername Motivatie: Op vraag van de eigenaar-opdrachtgever werd geen monstername uitgevoerd
Destructieve handeling voor identificatie	Nee
Opmerking	Het betreft een schatting van de hoeveelheid.

- Zorg voor een veilig beheer. Vermijd het beschadigen van het asbestmateriaal. Controleer de toestand jaarlijks op wijzigingen.

- Eenvoudige handelingen: mag via doe-het-zelf of door werknemer(s) met opleidingsattest eenvoudige handelingen
Roofing mag, gezien dit niet zonder te scheuren/breken verwijderd kan worden, niet doe-het-zelf verwijderd worden maar enkel door werknemers met opleidingsattest éénvoudige handelingen. Er komen hier steeds asbestvezels bij vrij.

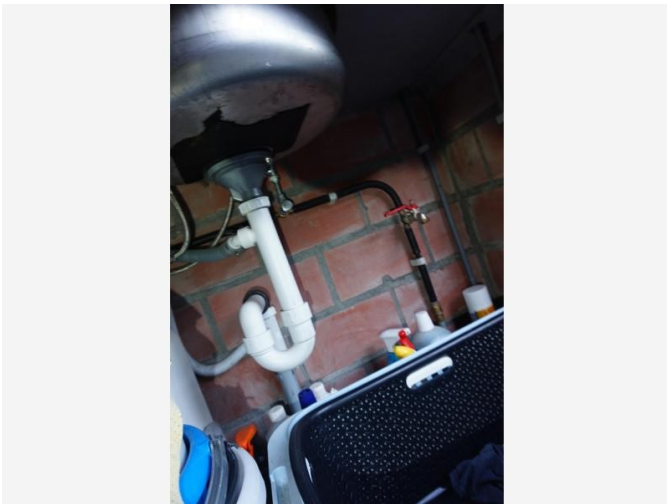
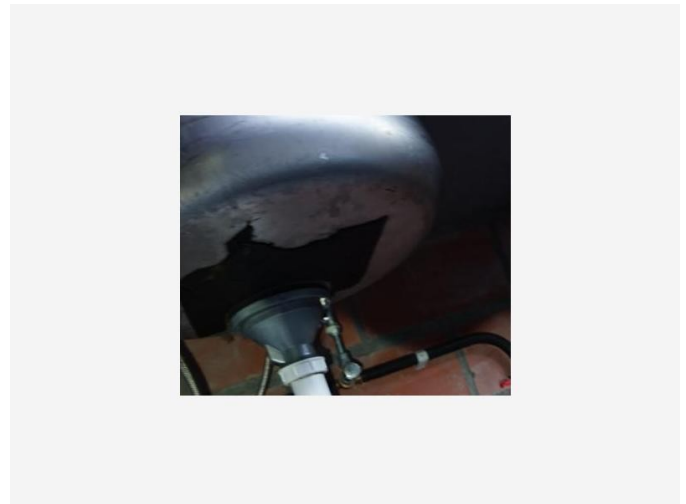
Het asbestmateriaal valt onder de mijlpaal van 2040.

Eindbeoordeling materiaalrisico	Laag materiaalrisico en/of verlaagde kans op vezelvrijgave
---------------------------------	--

Gebondenheid	Categorie 1: hechtgebonden in oorsprong
Asbestsoort (vezeltype)	Alleen chrysotiel
Asbestconcentratie	Laag (< 50%)
Afschermingsgraad van het gehele materiaal	Geheel of deels (ook) vrij aan de binnenlucht
Toestand van het materiaal	Licht beschadigd, licht verweerd. Intact calciumsilicaatmateriaal of categorie III 'gebondenheid'

Beschrijving	bitumen geluidslab onder spoeltafel garage
Omgeving	Binnen
Primaire drager	Inrichting (meubilair, ...)
Asbestmateriaal	Bitumen slab
Bindmiddel van asbestmateriaal	Bitumen (roofing, teer, asfalt)
Gebondenheid op basis van bindmiddel	Hecht
Hoeveelheid (gewicht - aantal)	<ul style="list-style-type: none">• 0,20 kg - 1 stuk
Totaal gewicht	0,20 kg
Eenvoudig bereikbaar	Ja
Bevestigingswijze	<ul style="list-style-type: none">• Verlijmd, ingegoten, versmeerd
Identificatiemethode	Vaststelling zonder monstername
Destructieve handeling voor identificatie	Nee
Opmerking	Het betreft een schatting van de hoeveelheid.

- Zorg voor een veilig beheer. Vermijd het beschadigen van het asbestmateriaal. Controleer de toestand jaarlijks op wijzigingen.

- Eenvoudige handelingen: mag via doe-het-zelf of door werknemer(s) met opleidingsattest eenvoudige handelingen
Verwijder deze toepassing samen met de spoeltafel. Indien dit afzonderlijk verwijderd wordt is dit door een erkende asbestverwijderaar te verwijderen.

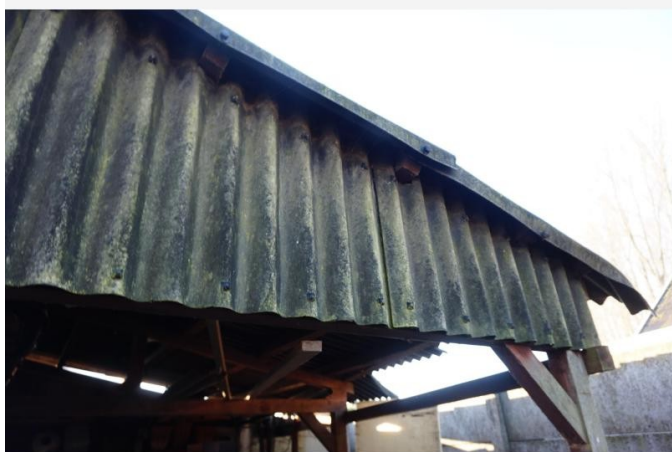
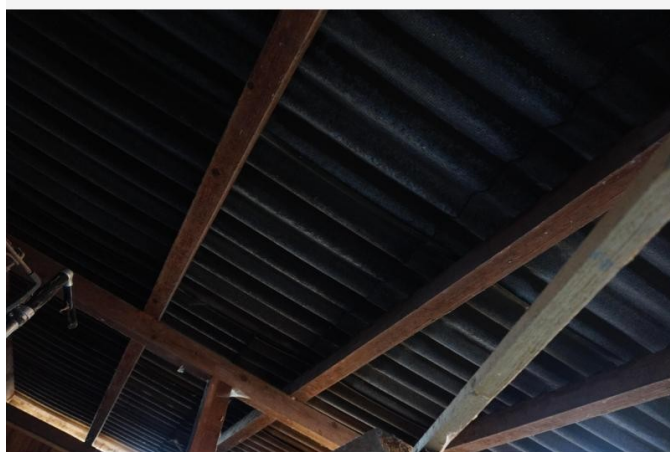
Het asbestmateriaal valt onder de mijlpaal van 2040.

Eindbeoordeling materiaalrisico	Laag materiaalrisico en/of verlaagde kans op vezelvrijgave
---------------------------------	--

Gebondenheid	Categorie 1: hechtgebonden in oorsprong
Asbestsoort (vezeltype)	Alleen chrysotiel
Asbestconcentratie	Laag (< 50%)
Afschermingsgraad van het gehele materiaal	Geheel of deels vrij aan de buitenlucht
Toestand van het materiaal	Licht beschadigd, licht verweerd. Intact calciumsilicaatmateriaal of categorie III 'gebondenheid'

Beschrijving	Bitumen golfplaten achter garage
Omgeving	Buiten
Primaire drager	hellend dak+wand buitenschil
Asbestmateriaal	Dak- en gevelbekleding - Roofing
Bindmiddel van asbestmateriaal	Bitumen (roofing, teer, asfalt)
Gebondenheid op basis van bindmiddel	Hecht
Hoeveelheid (oppervlakte - aantal)	<ul style="list-style-type: none">• 20,00 m² - 1 stuk
Totale oppervlakte	20,00 m ²
Eenvoudig bereikbaar	Ja
Bevestigingswijze	<ul style="list-style-type: none">• Geschroefd
Identificatiemethode	Vaststelling zonder monstername Motivatie: Op vraag van de eigenaar-opdrachtgever werd geen monstername uitgevoerd
Destructieve handeling voor identificatie	Nee
Opmerking	Het betreft een schatting van de hoeveelheid.

- Zorg voor een veilig beheer. Vermijd het beschadigen van het asbestmateriaal. Controleer de toestand jaarlijks op wijzigingen.

- Eenvoudige handelingen: mag via doe-het-zelf of door werknemer(s) met opleidingsattest eenvoudige handelingen
Bitumen golfplaten zijn een hechtgebonden toepassing, deze dienen voorzichtig te worden verwijderd zonder te breken/slijpen om vezelvrijgave te vermijden. De ruimte of het materiaal die zich onder de golfplaten bevindt kan mogelijks gecontamineerd zijn door vezelvrijgave van deze toepassing. Indien u toch doe-het-zelf zou verwijderen, zorg er dan voor dat: 🧢, u zich beschermt met een FFP3-mondmasker, wegwerpoverall en -handschoenen en afspoelbaar

schoeisel, er geen minderjarigen of derden aanwezig zijn, u beschikt over PE-folie en zakken om loskomende deeltjes en afval op te vangen en te verpakken, u beschikt over een vernevelaar (water) of fixeermiddel om het asbestmateriaal eerst te fixeren, u weet hoe u het asbestmateriaal veilig kan demonteren zonder stof of breuken, u beschikt over natte doeken om eventuele resten en stof weg te nemen. Informeer uzelf goed op www.asbestinfo.be > Asbest verwijderen.

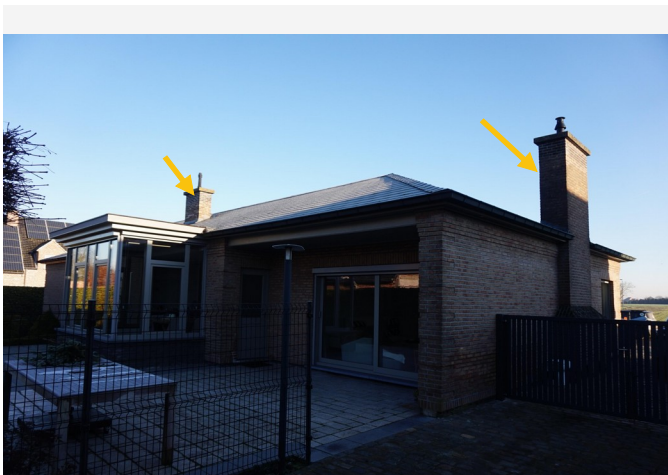
Situeringfoto

Reden: Het te onderzoeken materiaal situeert zich hoger dan 3,50 m te rekenen vanaf een veilige ondergrond

Uitleg van de asbestdeskundige: De binnenkant van de schouw(en) kon(den) niet visueel worden nagekeken. De toegang van de schouw kan alleen vanaf de bovenkant gecontroleerd worden en dit is niet mogelijk binnen de onderzoeksbeperkingen van het inspectieprotocol.

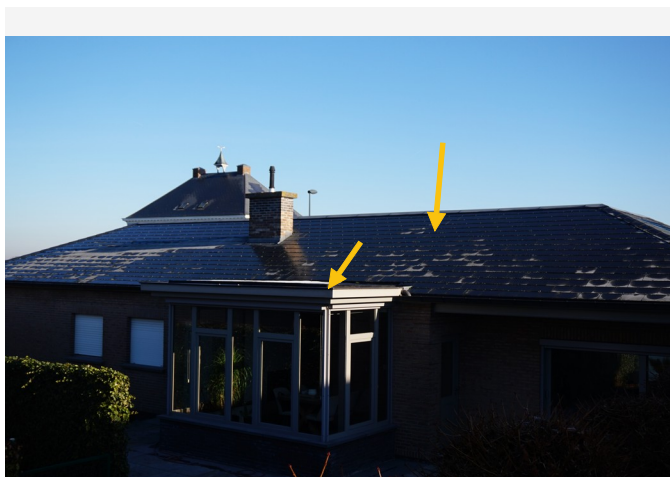
De leien, roofing plat dak en het onderdak van de woning zijn allemaal vernieuwd in 2007.

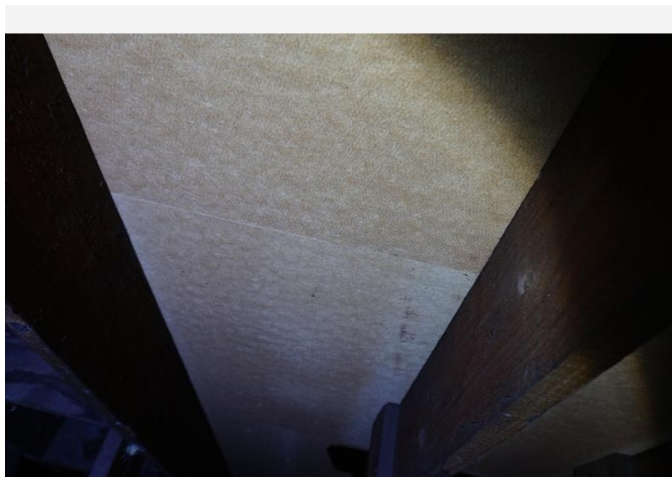
Volgende toepassingen werden bekeken en als niet verdacht beoordeeld of waren niet aanwezig/waarneembaar: leidingisolatie, vinylvloer(en), venstertabletten, deurdorpels, onderdak, siliconen aan ramen, asfalt

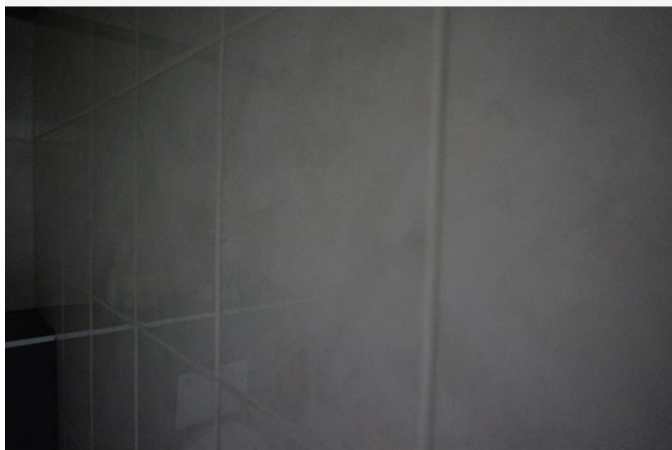
De gebruikte tegellijm van plinten, wand- en/of vloertegels kan asbest bevatten, het betreft een niet-destructief onderzoek, daardoor kon deze niet visueel vastgesteld, beoordeeld en bemonsterd worden.
