# Asbestinventarisatetest

Jules Moretuslei 251, 2610 Antwerpen

Attestnummer : 20250205-000118.000

## Niet-asbestveilig

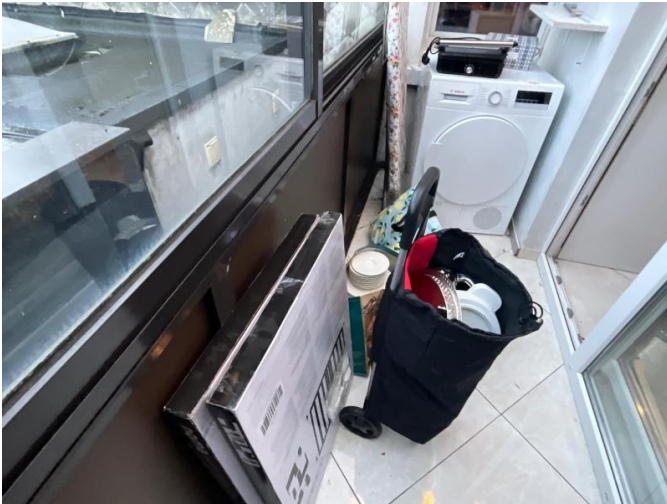
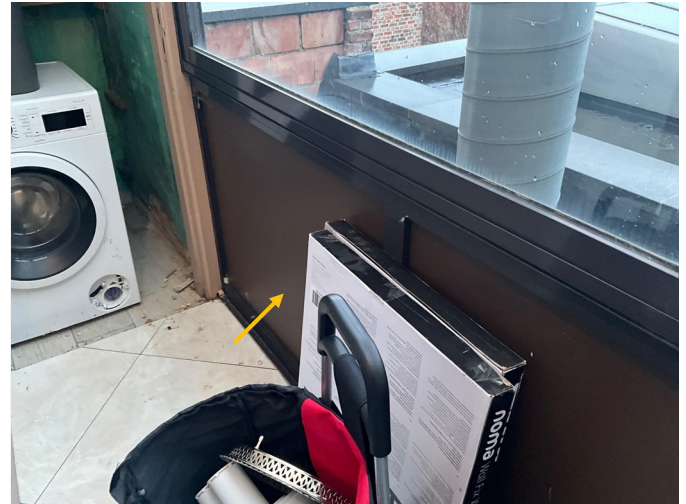
# Fiche 1: Sandwichpaneel veranda

Eindbeoordeling materiaalrisico	Laag materiaalrisico en/of verlaagde kans op vezelvrijgave
---------------------------------	--

Gebondenheid	Categorie 1: hechtgebonden in oorsprong
Asbestsoort (vezeltype)	Crocidoliet aanwezig
Asbestconcentratie	Laag (< 50%)
Afschermingsgraad van het gehele materiaal	Niet stootvaste afscherming
Toestand van het materiaal	Licht beschadigd, licht verweerd. Intact calciumsilicaatmateriaal of categorie III 'gebondenheid'

Beschrijving	Sandwichpaneel veranda
Omgeving	Grenst aan binnen- en buitenlucht
Primaire drager	Binnenwand
Asbestmateriaal	Dak- en gevelbekleding - Plaat
Bindmiddel van asbestmateriaal	Cement
Gebondenheid op basis van bindmiddel	Hecht
Hoeveelheid (oppervlakte - dikte - aantal)	• 3,00 m <sup>2</sup> - 0,40 cm - 1 stuk
Totaal volume	0,012 m <sup>3</sup>
Eenvoudig bereikbaar	Ja
Bevestigingswijze	• Geklemd
Identificatiemethode	Vaststelling zonder monstername
Destructieve handeling voor identificatie	Nee
Opmerking	Hoeveelheid is indicatief.

Verwijderen

- Verwijder dit asbestmateriaal zo snel mogelijk. Volg de toestand goed op.
- Voer bijkomende staalname(s) uit.

- Eenvoudige handelingen: enkel door erkend asbestverwijderaar  
Raadpleeg een erkens asbestverwijderaar.

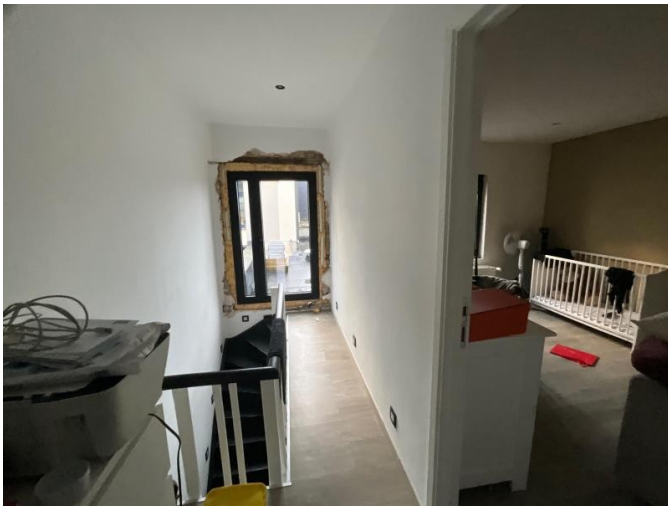
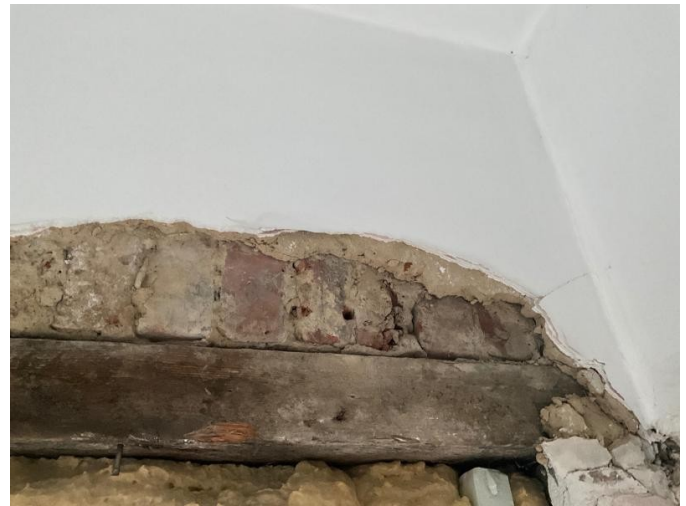
Eindbeoordeling materiaalrisico	Verhoogd materiaalrisico en/of verhoogde kans op vezelvrijgave
---------------------------------	--

Gebondenheid	Categorie 2: niet-hechtgebonden met matrix
Asbestsoort (vezeltype)	Crocidoliet aanwezig
Asbestconcentratie	Hoog ( $\geq 50\%$ )
Afschermingsgraad van het gehele materiaal	Niet stootvaste afscherming
Toestand van het materiaal	Matig beschadigd, matig verweerd

Beschrijving	Pleisterwerk
Omgeving	Binnen
Primaire drager	Binnenwand
Asbestmateriaal	In-situ afwerkingslagen - Pleisterwerk (wand, plafond, ...)
Bindmiddel van asbestmateriaal	Gips - kalk
Gebondenheid op basis van bindmiddel	Niet-hechtgebonden
Hoeveelheid (oppervlakte - dikte - aantal)	• 420,00 m <sup>2</sup> - 1,00 cm - 1 stuk
Totaal volume	4,20 m <sup>3</sup>
Eenvoudig bereikbaar	Ja
Bevestigingswijze	• Verlijmd, ingegoten, versmeerd
Identificatiemethode	Vaststelling zonder monstername Motivatie: Op vraag van de eigenaar-opdrachtgever werd geen monstername uitgevoerd
Destructieve handeling voor identificatie	Nee
Opmerking	Hoeveelheid is indicatief. Betreft alle binnenwanden.

Maatregelen nemen

- Scherm in afwachting van verwijdering het asbestmateriaal af van luchtstromingen en verstoring: bijvoorbeeld door het te verpakken, te fixeren, af te dekken, signalisatie - afbakening aan te brengen, ...
- Voer binnenluchtmetingen uit om actuele blootstellingsrisico's in de binnenlucht te monitoren.
- Voer bijkomende staalname(s) uit.

- Hermetische zone (erkend asbestverwijderaar) Volgens protocol.

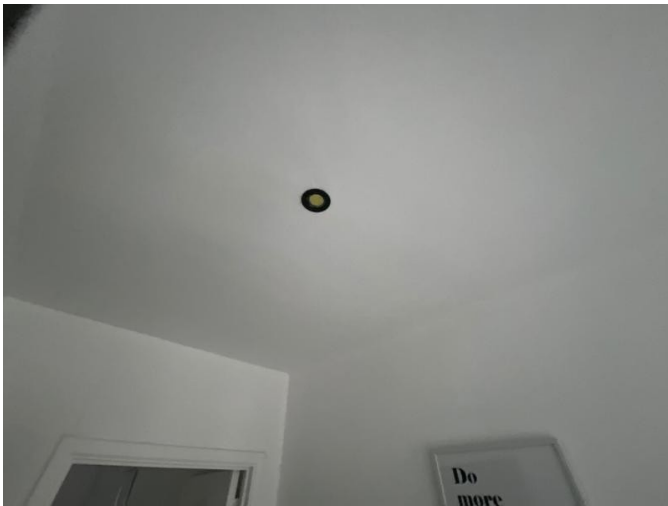
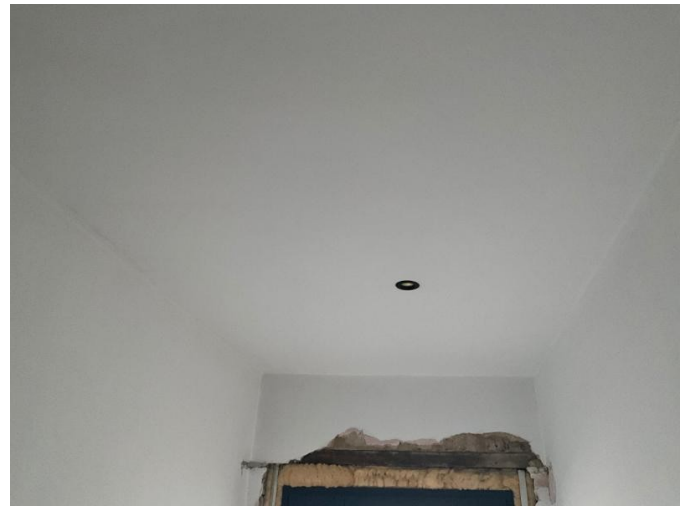
Eindbeoordeling materiaalrisico	Laag materiaalrisico en/of verlaagde kans op vezelvrijgave
---------------------------------	--

Gebondenheid	Categorie 2: niet-hechtgebonden met matrix
Asbestsoort (vezeltype)	Crocidoliet aanwezig
Asbestconcentratie	Hoog ( $\geq 50\%$ )
Afschermingsgraad van het gehele materiaal	Niet stootvaste afscherming
Toestand van het materiaal	Licht beschadigd, licht verweerd. Intact calciumsilicaatmateriaal of categorie III 'gebondenheid'

Beschrijving	Plafond
Omgeving	Binnen
Primaire drager	Plafond
Asbestmateriaal	In-situ afwerkingslagen - Pleisterwerk (wand, plafond, ...)
Bindmiddel van asbestmateriaal	Gips - kalk
Gebondenheid op basis van bindmiddel	Niet-hechtgebonden
Hoeveelheid (oppervlakte - dikte - aantal)	• 150,00 m <sup>2</sup> - 1,00 cm - 1 stuk
Totaal volume	1,50 m <sup>3</sup>
Eenvoudig bereikbaar	Ja
Bevestigingswijze	• Verlijmd, ingegoten, versmeerd
Identificatiemethode	Vaststelling zonder monstername Motivatie: Op vraag van de eigenaar-opdrachtgever werd geen monstername uitgevoerd
Destructieve handeling voor identificatie	Nee
Opmerking	Hoeveelheid is indicatief.

Zorgvuldig beheren

- Zorg voor een veilig beheer. Vermijd het beschadigen van het asbestmateriaal. Controleer de toestand jaarlijks op wijzigingen.
- Voer bijkomende staalname(s) uit.

- Hermetische zone (erkend asbestverwijderaar)  
Volgens protocol.

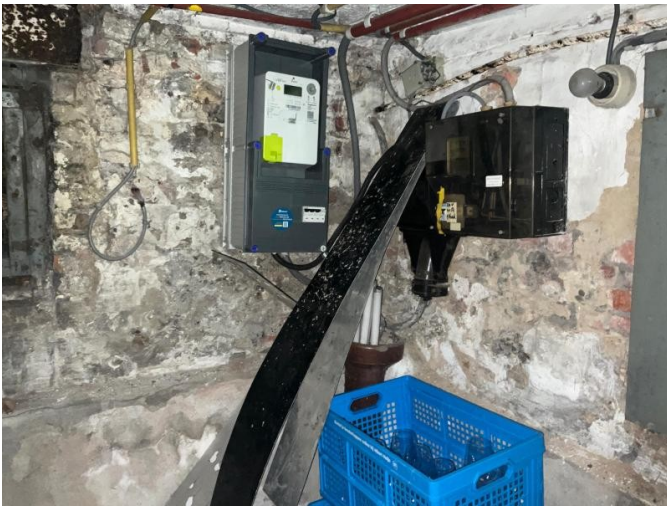
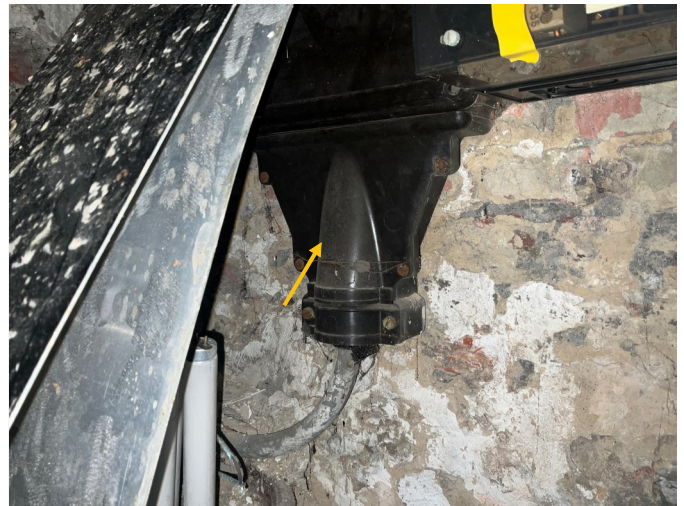
Elektrocutiegevaar.

Vermoedelijk eigendom van een netbeheerder.

Eindbeoordeling materiaalrisico	Laag materiaalrisico en/of verlaagde kans op vezelvrijgave
---------------------------------	--

Gebondenheid	Categorie 1: hechtgebonden in oorsprong
Asbestsoort (vezeltype)	Crocidoliet aanwezig
Asbestconcentratie	Hoog ( $\geq 50\%$ )
Afschermingsgraad van het gehele materiaal	Niet stootvaste afscherming
Toestand van het materiaal	Licht beschadigd, licht verweerd. Intact calciumsilicaatmateriaal of categorie III 'gebondenheid'

Beschrijving	Onderdelen meterkast
Omgeving	Binnen
Primaire drager	Communicatie en elektrische infrastructuur en uitrusting
Asbestmateriaal	Plaat, paneel, tablet - Type Bakeliet
Bindmiddel van asbestmateriaal	Kunststof of -hars
Gebondenheid op basis van bindmiddel	Hecht
Hoeveelheid (oppervlakte - dikte - aantal)	• 1,00 m <sup>2</sup> - 5,00 cm - 1 stuk
Totaal volume	0,05 m <sup>3</sup>
Eenvoudig bereikbaar	Ja
Bevestigingswijze	• Geschroefd
Identificatiemethode	Vaststelling zonder monsternamen
Destructieve handeling voor identificatie	Nee
Opmerking	Hoeveelheid is indicatief.

Zorgvuldig beheren

- Zorg voor een veilig beheer. Vermijd het beschadigen van het asbestmateriaal. Controleer de toestand jaarlijks op wijzigingen.

- Eenvoudige handelingen: enkel door erkend asbestverwijderaar  
Raadpleeg een erkend asbestverwijderaar.

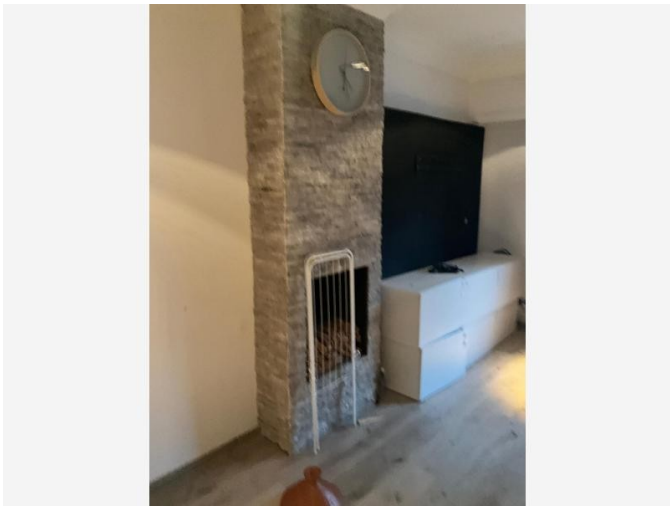
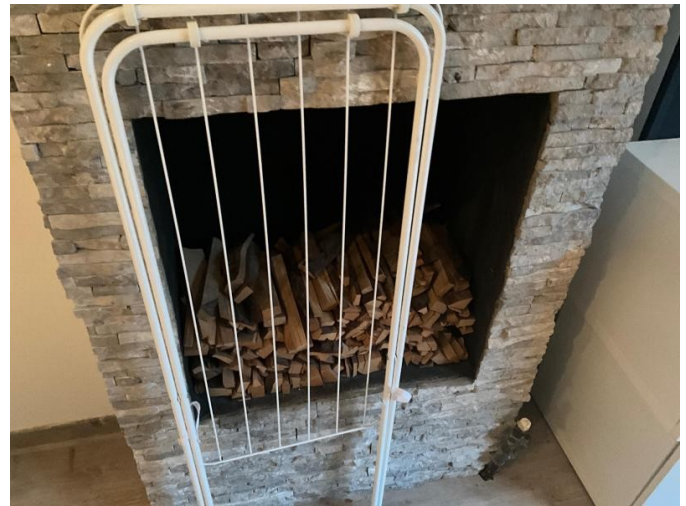
Eindbeoordeling materiaalrisico	Laag materiaalrisico en/of verlaagde kans op vezelvrijgave
---------------------------------	--

Gebondenheid	Categorie 1: hechtgebonden in oorsprong
Asbestsoort (vezeltype)	Crocidoliet aanwezig
Asbestconcentratie	Laag (< 50%)
Afschermingsgraad van het gehele materiaal	Niet stootvaste afscherming
Toestand van het materiaal	Matig beschadigd, matig verweerd

Beschrijving	Open haard plus schouw
Omgeving	Grenst aan binnen- en buitenlucht
Primaire drager	HVAC infrastructuur en uitrusting
Asbestmateriaal	Buis, koker, leiding, pijp, doorvoer
Bindmiddel van asbestmateriaal	Cement
Gebondenheid op basis van bindmiddel	Hecht
Hoeveelheid (lengte - omtrek - dikte - aantal)	<ul style="list-style-type: none"><li>• 9,00 m - 25,80 cm - 1,00 cm - 1 stuk</li></ul>
Totaal volume	0,023 m <sup>3</sup>
Eenvoudig bereikbaar	Ja
Bevestigingswijze	<ul style="list-style-type: none"><li>• Geklemd</li></ul>
Identificatiemethode	Vaststelling zonder monsternamen
Destructieve handeling voor identificatie	Nee
Opmerking	Eventuele aanhorigheden zijn inbegrepen.

Zorgvuldig beheren

- Zorg voor een veilig beheer. Vermijd het beschadigen van het asbestmateriaal. Controleer de toestand jaarlijks op wijzigingen.
- Voer bijkomende staalname(s) uit.

- Eenvoudige handelingen: enkel door erkend asbestverwijderaar  
Raadpleeg een erkend asbestverwijderaar.

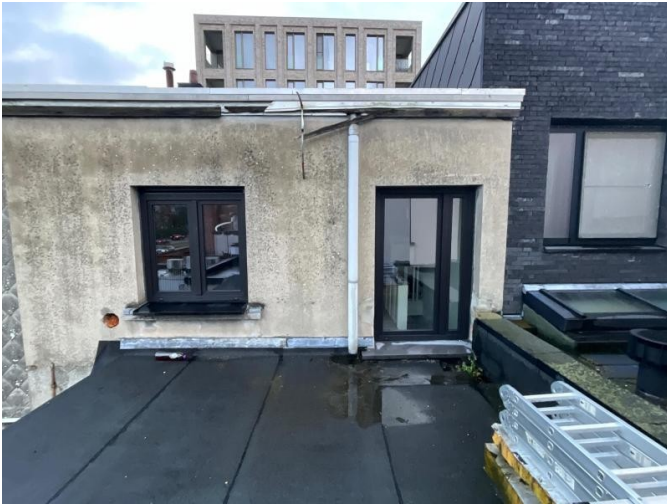
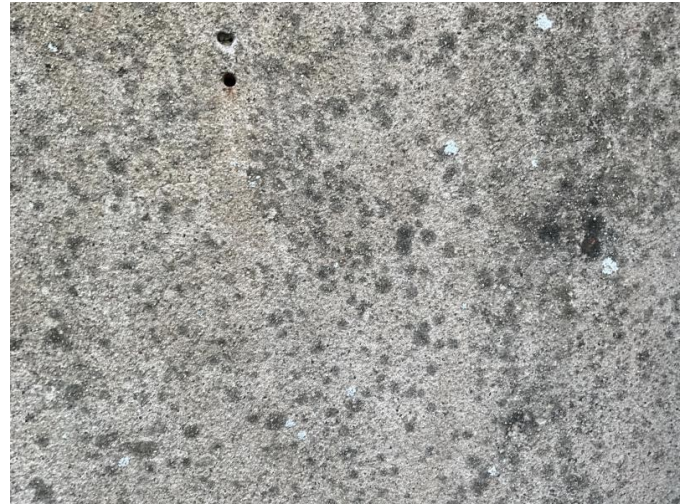
Eindbeoordeling materiaalrisico	Laag materiaalrisico en/of verlaagde kans op vezelvrijgave
---------------------------------	--

Gebondenheid	Categorie 1: hechtgebonden in oorsprong
Asbestsoort (vezeltype)	Crocidoliet aanwezig
Asbestconcentratie	Laag (< 50%)
Afschermingsgraad van het gehele materiaal	Niet stootvaste afscherming
Toestand van het materiaal	Matig beschadigd, matig verweerd

Beschrijving	Achtergevel
Omgeving	Buiten
Primaire drager	Wand buitenschil
Asbestmateriaal	In-situ afwerkingslagen - Pleisterwerk (wand, plafond, ...)
Bindmiddel van asbestmateriaal	Cement
Gebondenheid op basis van bindmiddel	Hecht
Hoeveelheid (gewicht - aantal)	<ul style="list-style-type: none"><li>• 50,00 kg - 1 stuk</li></ul>
Totaal gewicht	50,00 kg
Eenvoudig bereikbaar	Ja
Bevestigingswijze	<ul style="list-style-type: none"><li>• Verlijmd, ingegoten, versmeerd</li></ul>
Identificatiemethode	Vaststelling zonder monstername Motivatie: Op vraag van de eigenaar-opdrachtgever werd geen monstername uitgevoerd
Destructieve handeling voor identificatie	Nee
Opmerking	Hoeveelheid is indicatief.

Zorgvuldig beheren

- Zorg voor een veilig beheer. Vermijd het beschadigen van het asbestmateriaal. Controleer de toestand jaarlijks op wijzigingen.
- Voer bijkomende staalname(s) uit.

- Hermetische zone (erkend asbestverwijderaar) Volgens protocol.

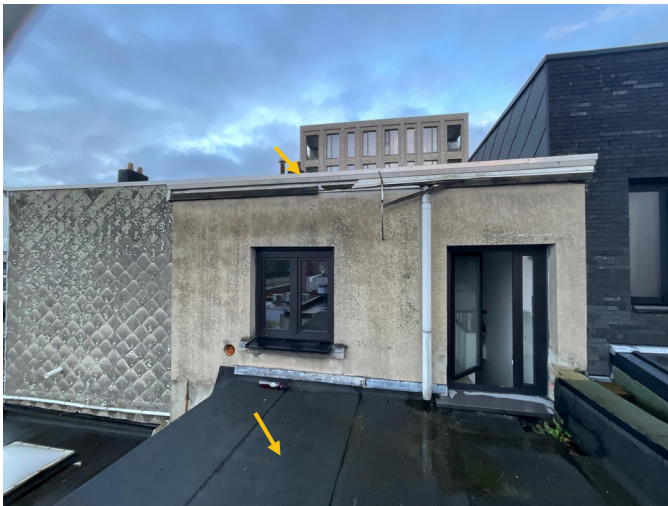
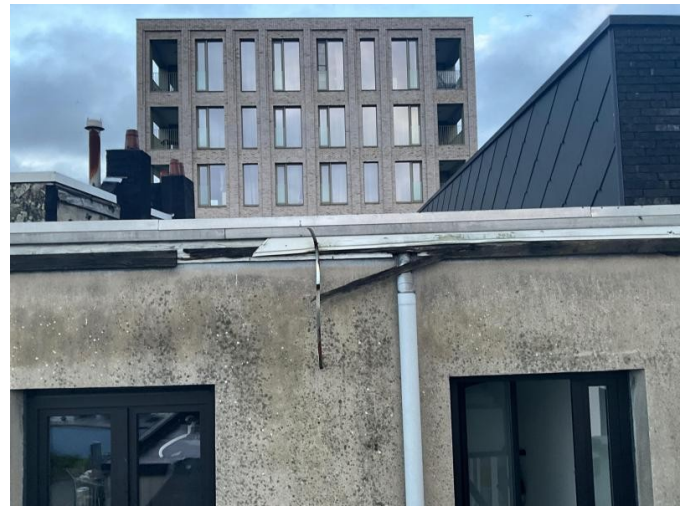
Eindbeoordeling materiaalrisico	Laag materiaalrisico en/of verlaagde kans op vezelvrijgave
---------------------------------	--

Gebondenheid	Categorie 1: hechtgebonden in oorsprong
Asbestsoort (vezeltype)	Crocidoliet aanwezig
Asbestconcentratie	Hoog ( $\geq 50\%$ )
Afschermingsgraad van het gehele materiaal	Niet stootvaste afscherming
Toestand van het materiaal	Licht beschadigd, licht verweerd. Intact calciumsilicaatmateriaal of categorie III 'gebondenheid'

<b>Beschrijving</b>	Plat dak plus aanhorigheden
<b>Omgeving</b>	Buiten
<b>Primaire drager</b>	Plat dak
<b>Asbestmateriaal</b>	Dak- en gevelbekleding - Roofing
<b>Bindmiddel van asbestmateriaal</b>	Bitumen (roofing, teer, asfalt)
<b>Gebondenheid op basis van bindmiddel</b>	Hecht
<b>Hoeveelheid (oppervlakte - aantal)</b>	<ul style="list-style-type: none"><li>• 50,00 m<sup>2</sup> - 1 stuk</li></ul>
<b>Totale oppervlakte</b>	50,00 m <sup>2</sup>
<b>Eenvoudig bereikbaar</b>	Ja
<b>Bevestigingswijze</b>	<ul style="list-style-type: none"><li>• Verlijmd, ingegoten, versmeerd</li></ul>
<b>Identificatiemethode</b>	Vaststelling zonder monstername  Motivatie: Op vraag van de eigenaar-opdrachtgever werd geen monstername uitgevoerd
<b>Destructieve handeling voor identificatie</b>	Nee
<b>Opmerking</b>	Inclusief alle aanhorigheden op platte daken.

Zorgvuldig beheren

- Zorg voor een veilig beheer. Vermijd het beschadigen van het asbestmateriaal. Controleer de toestand jaarlijks op wijzigingen.

- Eenvoudige handelingen: enkel door erkend asbestverwijderaar  
Raadpleeg een erkend asbestverwijderaar.

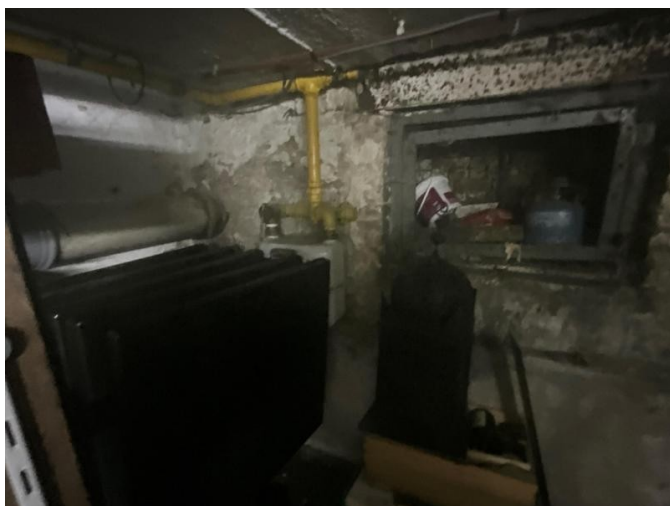
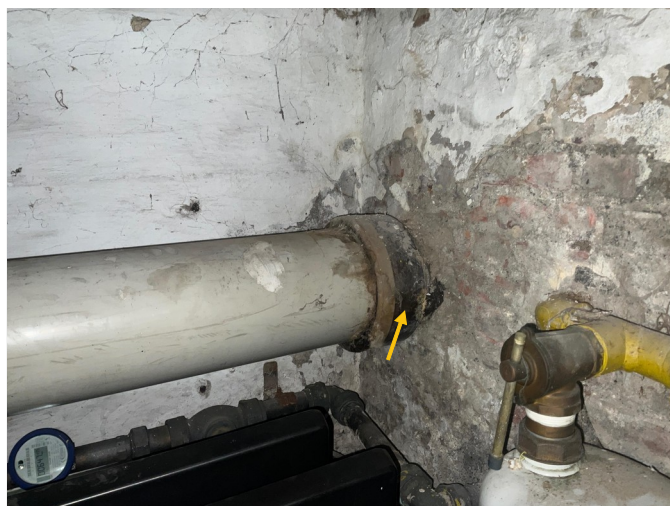
Eindbeoordeling materiaalrisico	Laag materiaalrisico en/of verlaagde kans op vezelvrijgave
---------------------------------	--

Gebondenheid	Categorie 1: hechtgebonden in oorsprong
Asbestsoort (vezeltype)	Crocidoliet aanwezig
Asbestconcentratie	Laag (< 50%)
Afschermingsgraad van het gehele materiaal	Niet stootvaste afscherming
Toestand van het materiaal	Matig beschadigd, matig verweerd

Beschrijving	Afvoerbuīs 4 stuks
Omgeving	Binnen
Primaire drager	HVAC infrastructuur en uitrusting
Asbestmateriaal	Buis, koker, leiding, pijp, doorvoer
Bindmiddel van asbestmateriaal	Cement
Gebondenheid op basis van bindmiddel	Hecht
Hoeveelheid (lengte - omtrek - dikte - aantal)	<ul style="list-style-type: none"><li>• 2,50 m - 25,80 cm - 1,00 cm - 4 stuks</li></ul>
Totaal volume	0,026 m <sup>3</sup>
Eenvoudig bereikbaar	Ja
Bevestigingswijze	<ul style="list-style-type: none"><li>• Geklemd</li><li>• Verlijmd, ingegoten, versmeerd</li></ul>
Identificatiemethode	Vaststelling zonder monstername
Destructieve handeling voor identificatie	Nee
Opmerking	Vermoedelijk Terracotta, maar kan niet worden bevestigd door geen staalname.

Zorgvuldig beheren

- Zorg voor een veilig beheer. Vermijd het beschadigen van het asbestmateriaal. Controleer de toestand jaarlijks op wijzigingen.

- Hermetische zone (erkend asbestverwijderaar)  
Volgens protocol.

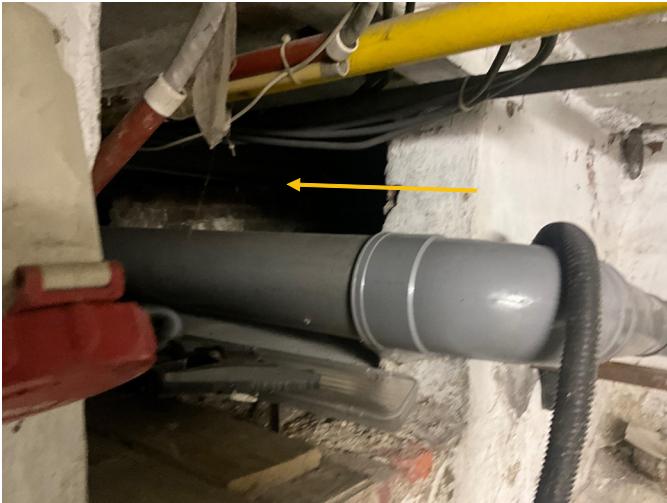
#### Tijdelijke beperking

Reden: kruipruimte

Uitleg van de asbestdeskundige: lager de 3.5 meter

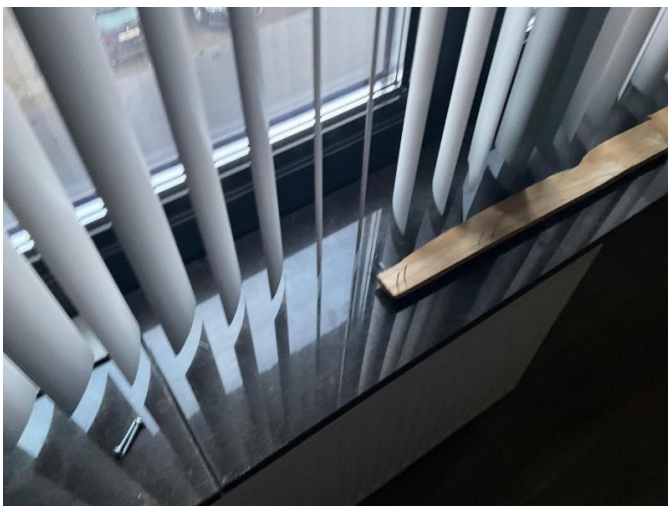
Bevat vermoedelijk geen asbesthoudende materialen.
