# Asbestinventarisatattest

Dorpsbeekstraat 81, 2040 Antwerpen

Attestnummer : 20260324-000268.000

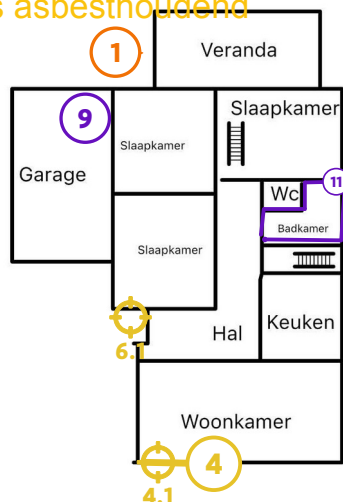
## Plan 1.2: Grondplan gelijkvloers

De kit aan alle ramen is asbesthoudend  
De kit aan alle ramen is asbesthoudend

Verschillende radiatorknoppen in bakeliet aanwezig

Alle radiatoren hebben asbestverdachte pakkingen.

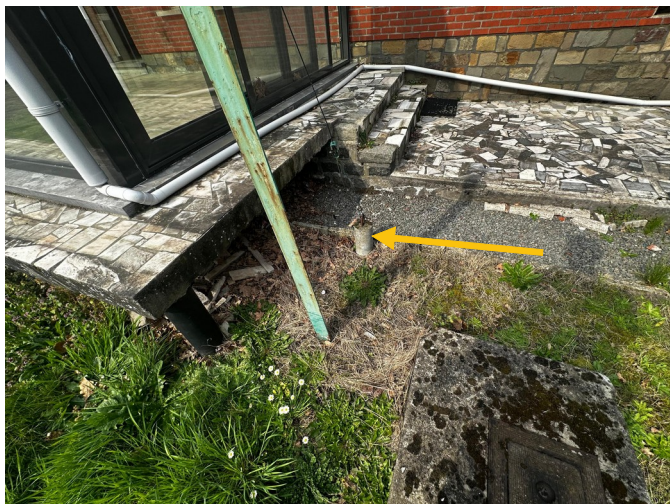
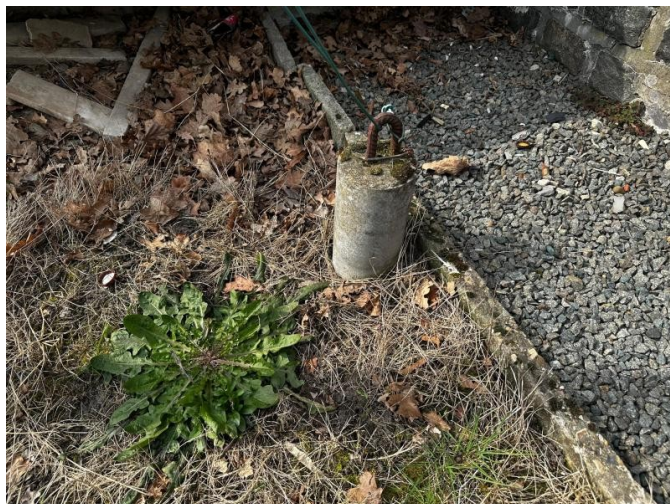
Het asbestmateriaal valt onder de mijlpaal van 2040.

| Eindbeoordeling materiaalrisico | Verhoogd materiaalrisico en/of verhoogde kans op vezelvrijgave |

| Asbestsoort (vezeltype) | Crocidoliet aanwezig |

| Beschrijving | Cementbuis |
| Hoeveelheid (lengte - omtrek - dikte - aantal) | <ul style="list-style-type: none"><li>• 0,50 m - 50,00 cm - 2,00 cm - 1 stuk</li></ul> |
| Identificatiemethode | <p>De asbestdeskundige beoordeelt het materiaal als asbestverdacht en dus asbesthoudend, en dit zonder monsternamen.</p> <p>Motivatie: De opdrachtgever weigert om het materiaal te laten bemonsteren.</p> |

Verwijderen

- Zorg voor een veilig beheer. Vermijd het beschadigen van het asbestmateriaal. Controleer de toestand jaarlijks op wijzigingen.

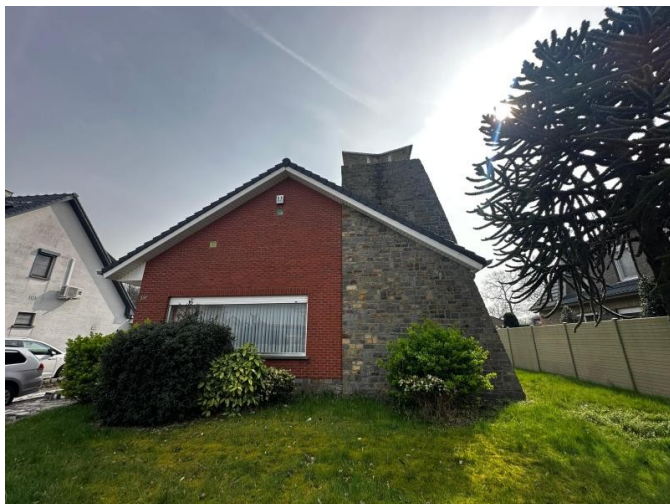
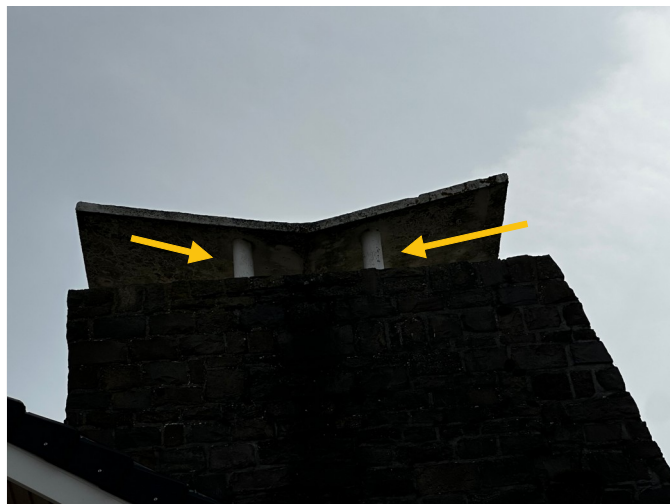
Het asbestmateriaal valt onder de mijlpaal van 2034.

| Eindbeoordeling materiaalisico | Laag materiaalisico en/of verlaagde kans op vezelvrijgave |

| Asbestsoort (vezeltype) | Crocidoliet aanwezig |

| Beschrijving | Schouw |
| Hoeveelheid (lengte - omtrek - dikte - aantal) | <ul style="list-style-type: none"><li>• 8,00 m - 20,00 cm - 2,00 cm - 1 stuk</li></ul> |
| Identificatiemethode | <p>De asbestdeskundige beoordeelt het materiaal als asbestverdacht en dus asbesthoudend, en dit zonder monstername.</p> <p>Motivatie: Er is een onderzoeksbepierking die monstername verhindert; De ruimte of het materiaal bevindt zich hoger dan 3,5 meter vanaf een vaste ondergrond.</p> |

**Verwijderen**

- Zorg voor een veilig beheer. Vermijd het beschadigen van het asbestmateriaal. Controleer de toestand jaarlijks op wijzigingen.

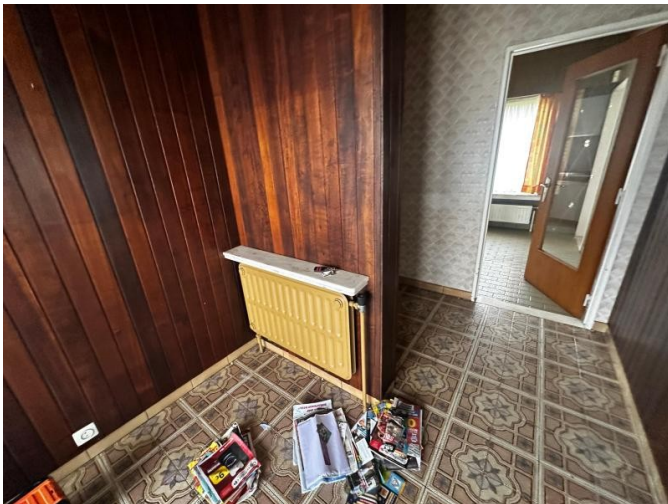
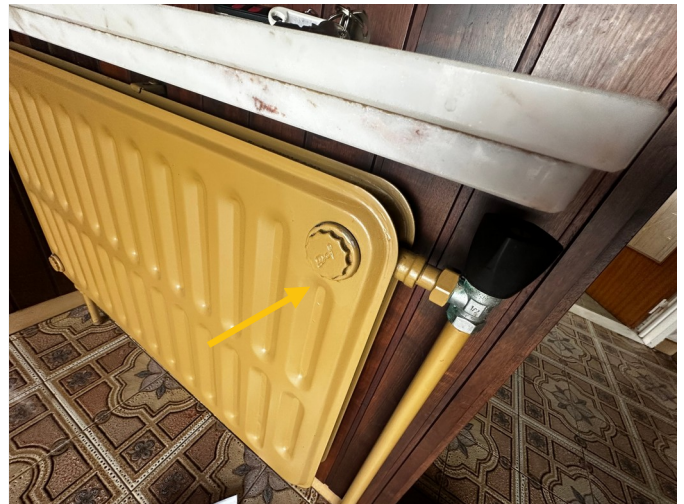
Het asbestmateriaal valt onder de mijlpaal van 2034.

| Eindbeoordeling materiaalrisico | Verhoogd materiaalrisico en/of verhoogde kans op vezelvrijgave |

| Gebondenheid | Categorie 2: niet-hechtgebonden met matrix |

Verwijderen

- Verwijder dit asbestmateriaal zo snel mogelijk. Volg de toestand goed op.

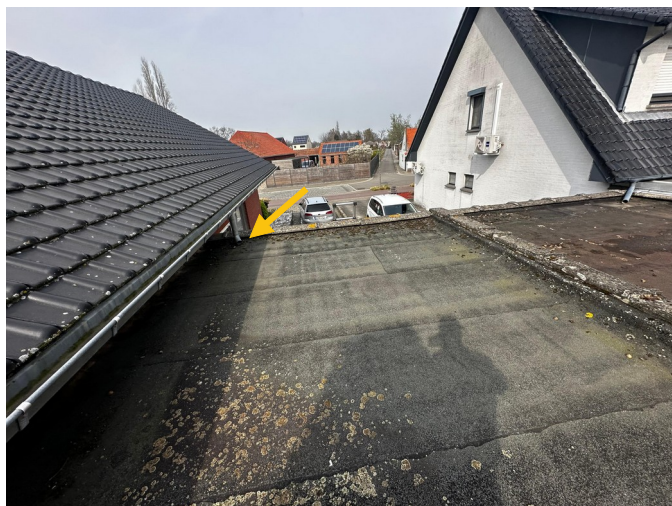
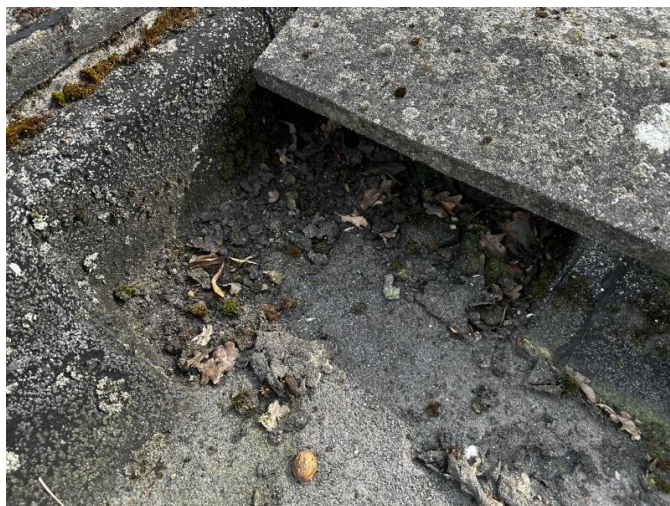
## Fiche 12: Roofing

Geen asbest

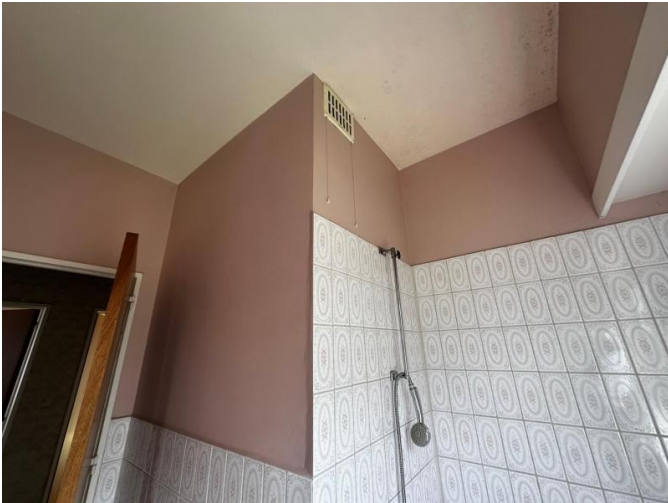
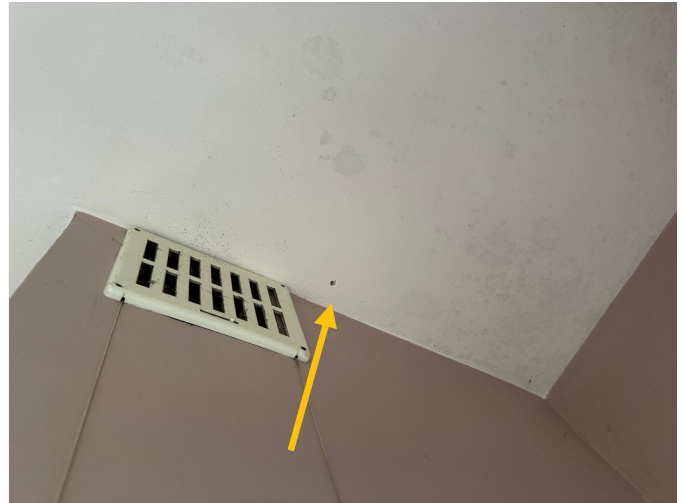
## Fiche 13: Pleisterwerk plafonds

Geen asbest

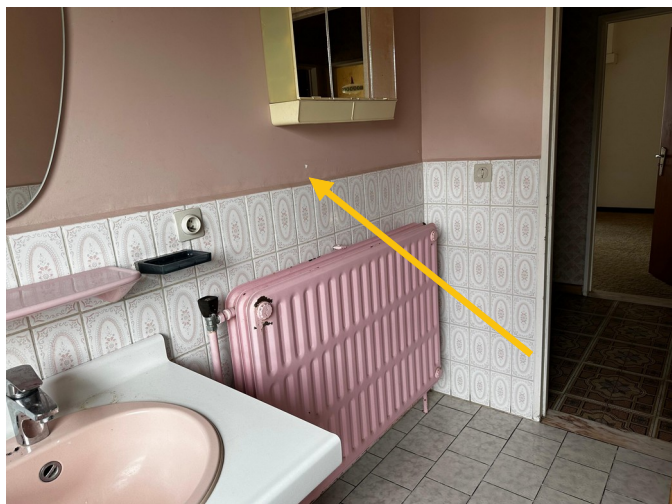
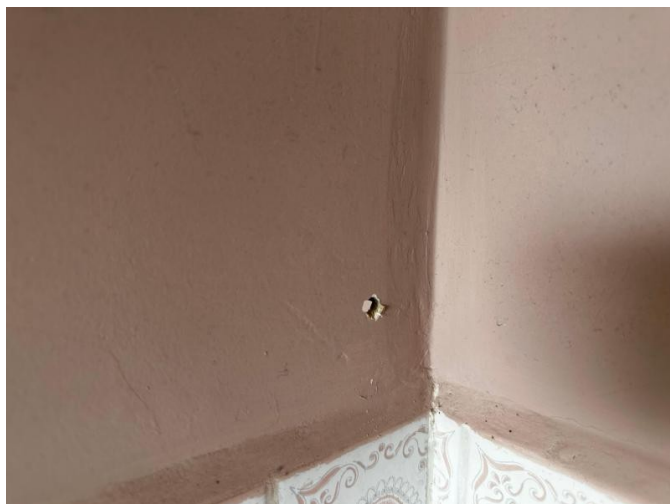
## Fiche 14: Pleisterwerk wanden

Geen asbest

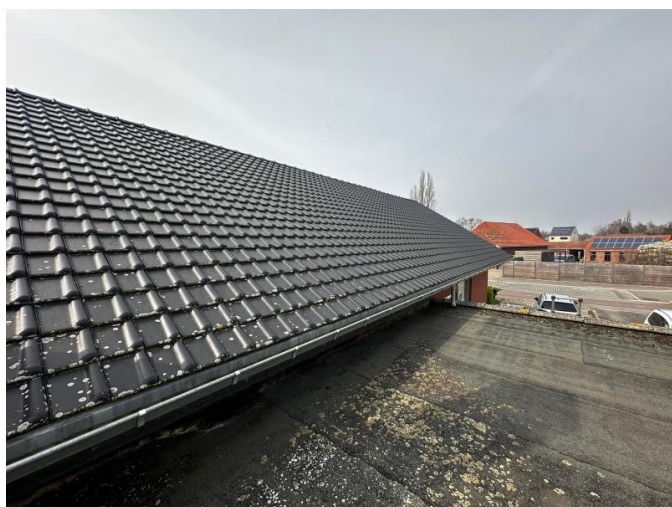
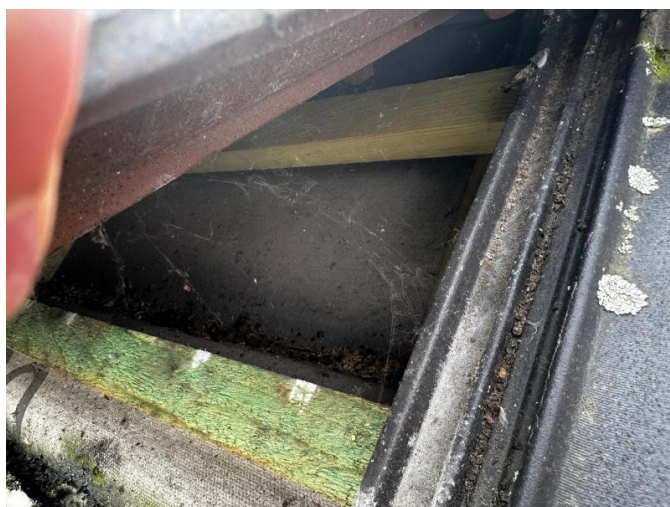
### Fiche 15: Dakbedekking bestaande uit pannen (niet verdacht)

| Beschrijving | Notitie | Terug te vinden op plannen |
|---|---|---|
| Fiche 15: Dakbedekking bestaande uit pannen (niet verdacht) | De dakbedekking is niet-asbestverdacht. | - |
