Asbestinventarisatetest

Spoorstraat 2, 9340 Lede

Attestnummer : 20240523-000073.000

Uitgegeven op : 23.05.2024

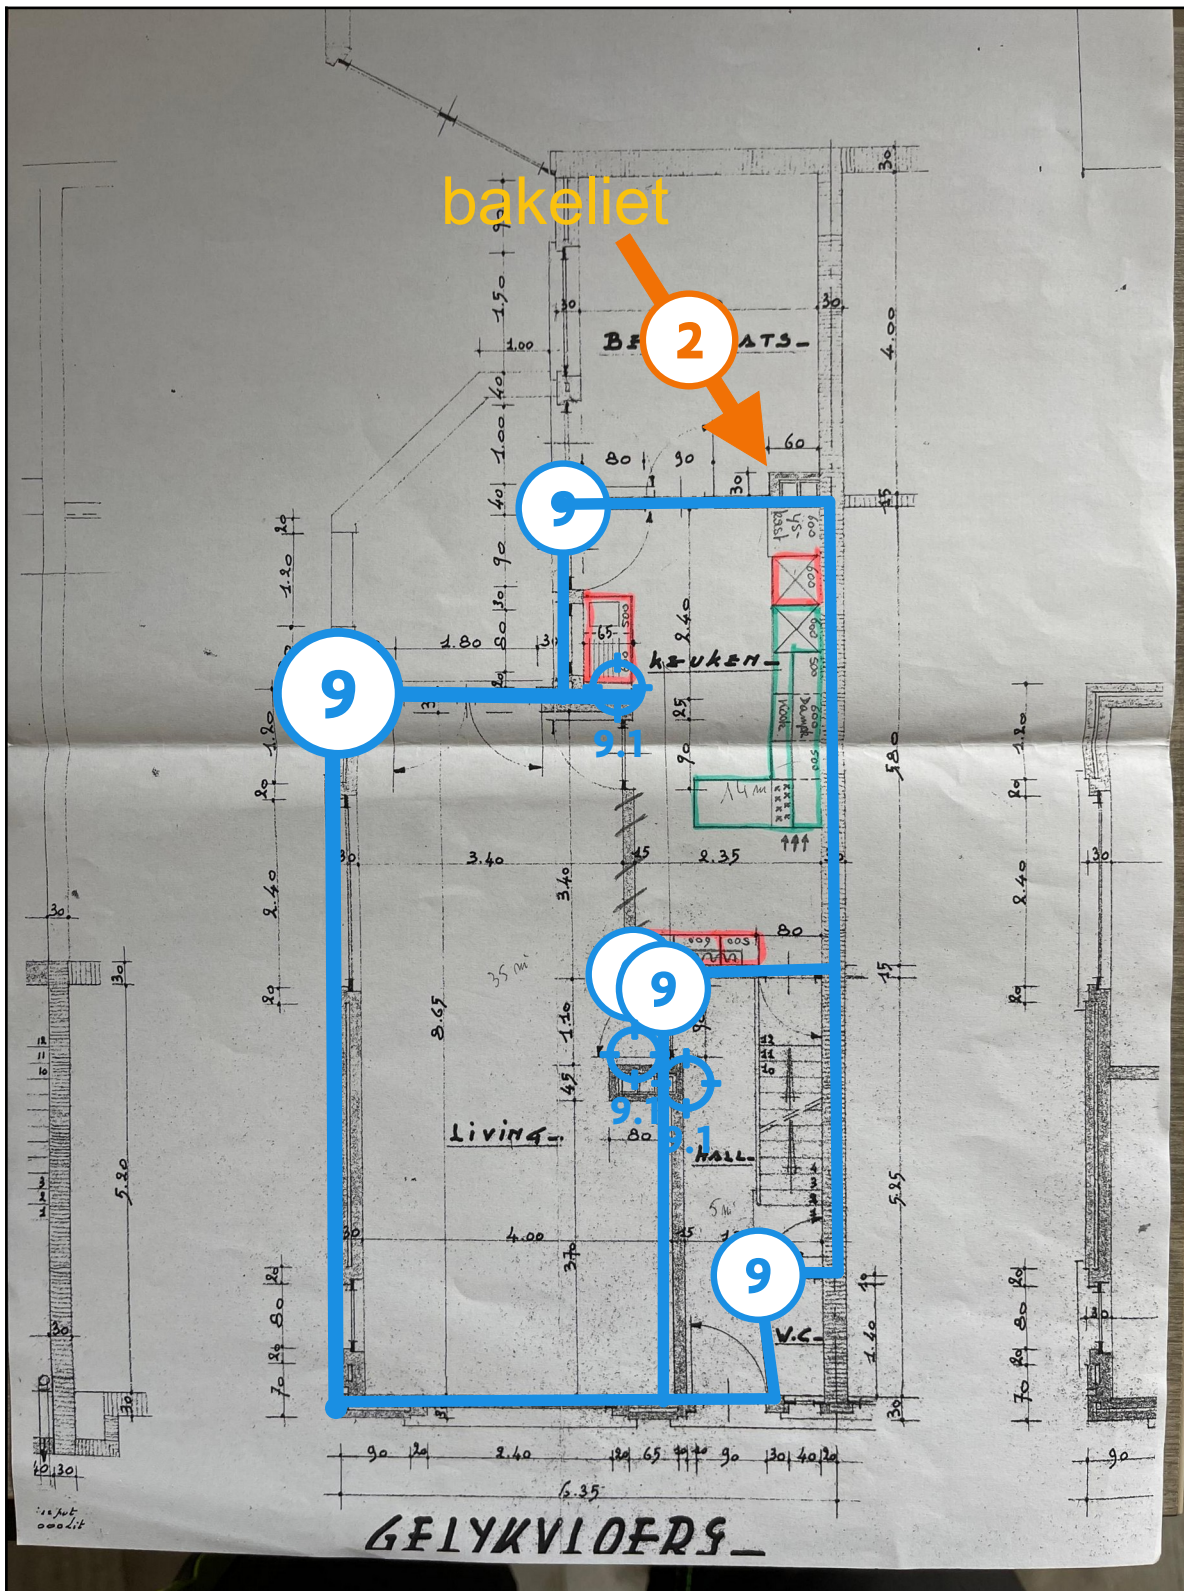
Plan 1.1: gelijkvloers

2. bakeliet in de elektrische installatie	Asbestmateriaal	Verwijderen
9. muurpleister	Geen asbest	-
9.1 Code: 1	Mengmonster	-

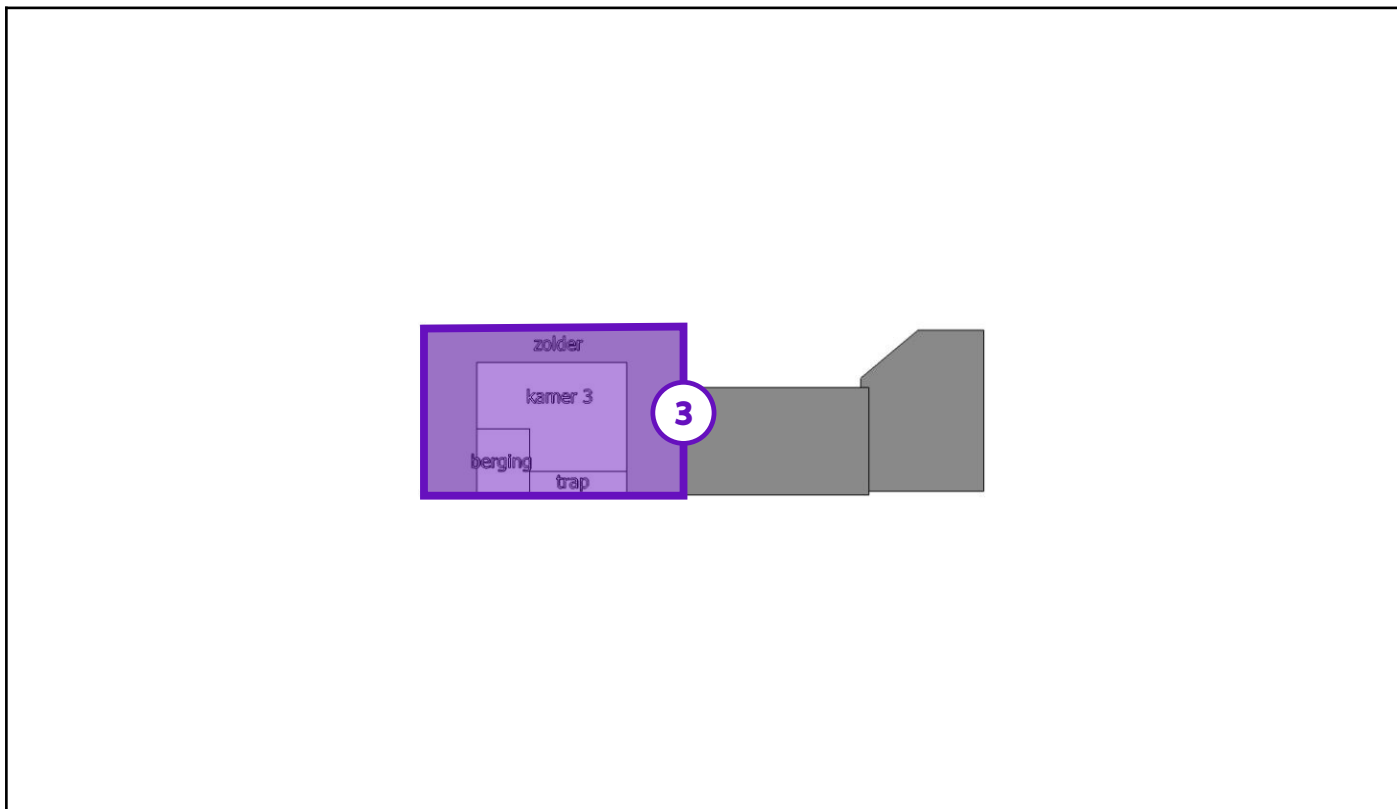
Plan 1.5: 2e verdieping

Beschrijving	Type	Actie
3. onderdak hellend dak van de woning	Beperking	-

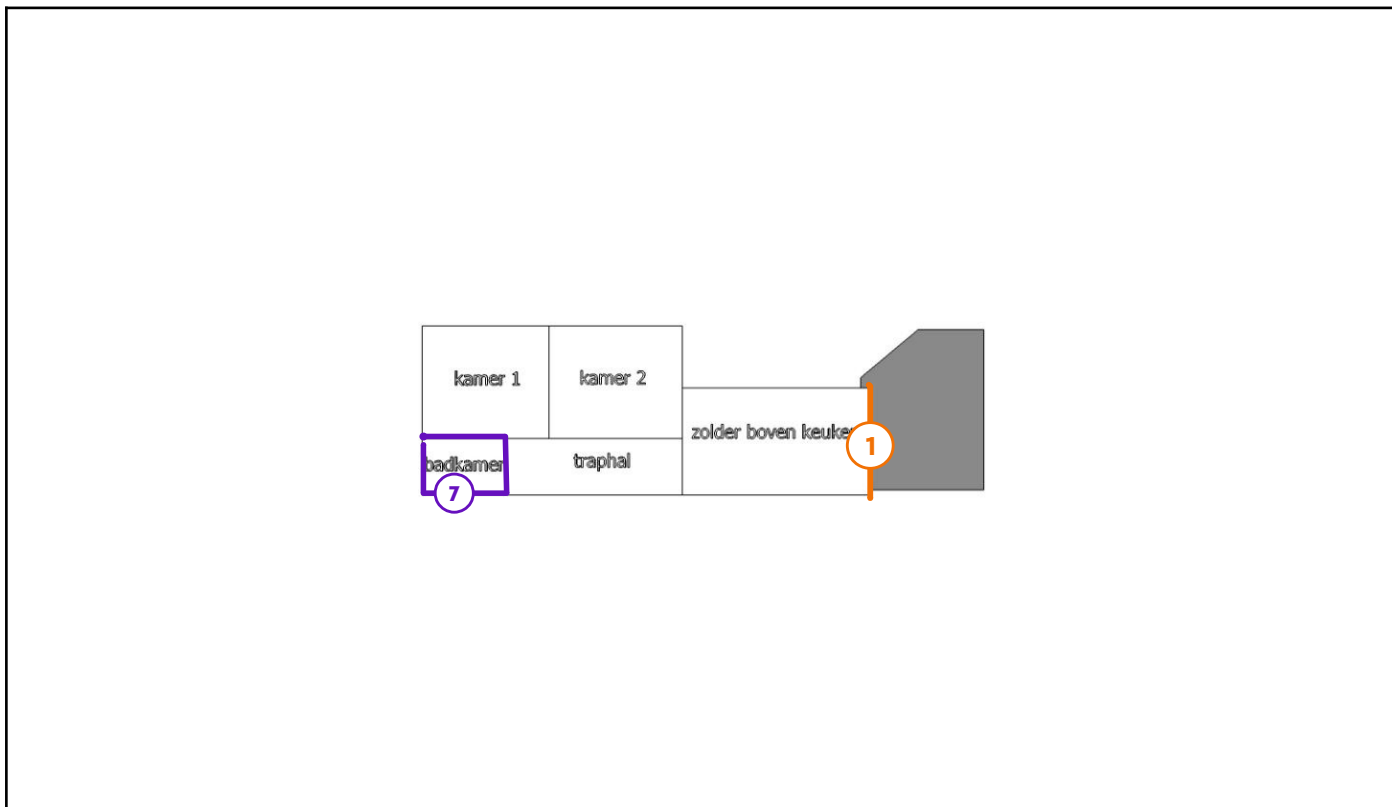
Plan 1.7: 1e verdieping

Beschrijving	Type	Actie
1. dakrand van de loods	Asbestmateriaal	Verwijderen
7. PVC gevelbekleding in de badkamer	Advies	-

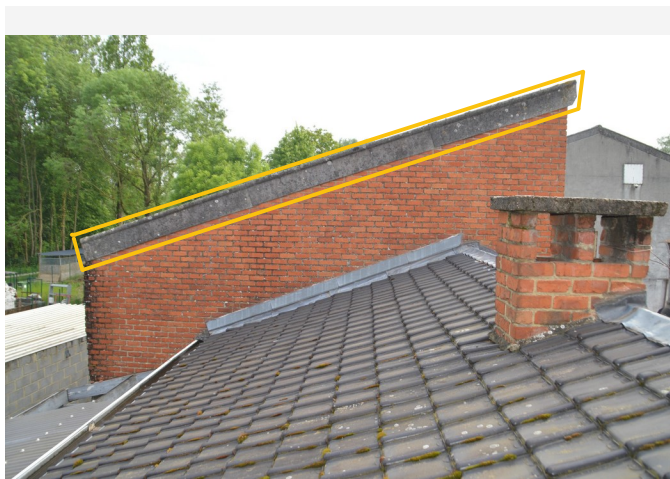
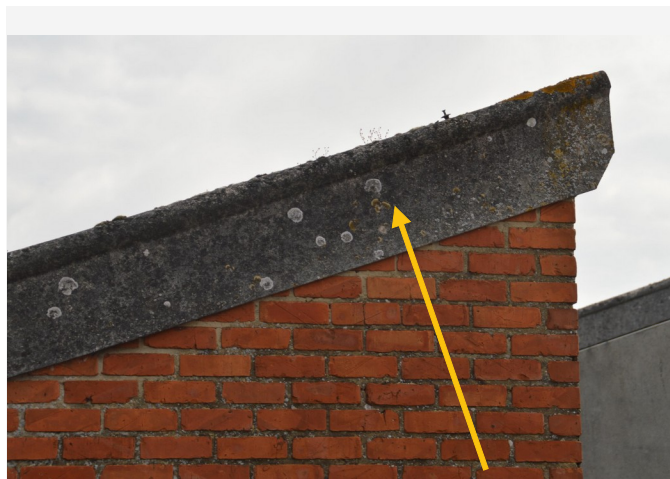
Het asbestmateriaal valt onder de mijlpaal van 2034.

Eindbeoordeling materiaalrisico	Laag materiaalrisico en/of verlaagde kans op vezelvrijgave
---------------------------------	--

Gebondenheid	Categorie 1: hechtgebonden in oorsprong
Asbestsoort (vezeltype)	Crocidoliet aanwezig
Asbestconcentratie	Laag (< 50%)
Afschermingsgraad van het gehele materiaal	Geheel of deels vrij aan de buitenlucht
Toestand van het materiaal	Licht beschadigd, licht verweerd. Intact materiaal type Pical – asbestboard of categorie III 'gebondenheid'

Beschrijving	dakrand van de loods
Omgeving	Buiten
Primaire drager	Schuin dak
Asbestmateriaal	Dak- en gevelbekleding - Plaat
Bindmiddel van asbestmateriaal	Cement
Gebondenheid op basis van bindmiddel	Hecht
Hoeveelheid (oppervlakte - dikte - aantal)	• 2,00 m ² - 1,00 cm - 1 stuk
Totaal volume	0,02 m ³

Verwijderen

- Hemelwater dat afspoelt van asbestcement daken of gevels kan asbestdeeltjes bevatten. Gebruik het enkel voor gesloten circuits (bv. spoelen toiletten). Reinig na het vervangen van het dak of de gevel de dakgoten en regenwaterput of -ton om asbesthoudend sediment of slib te verwijderen

- Eenvoudige handelingen: mag via doe-het-zelf of door werknemer(s) met opleidingsattest eenvoudige handelingen de dakrand kan verwijderd worden als EH. Extra bevochtigen, dragen van de nodige beschermingsmiddelen, verpakken in plastic folie en afvoeren als hechtgebonden afval.

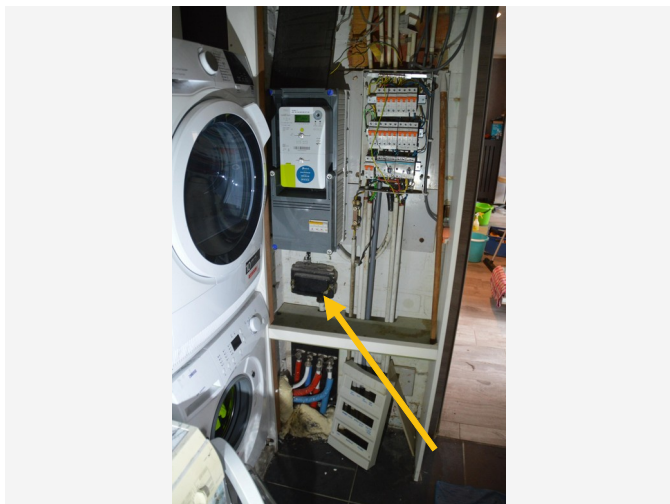
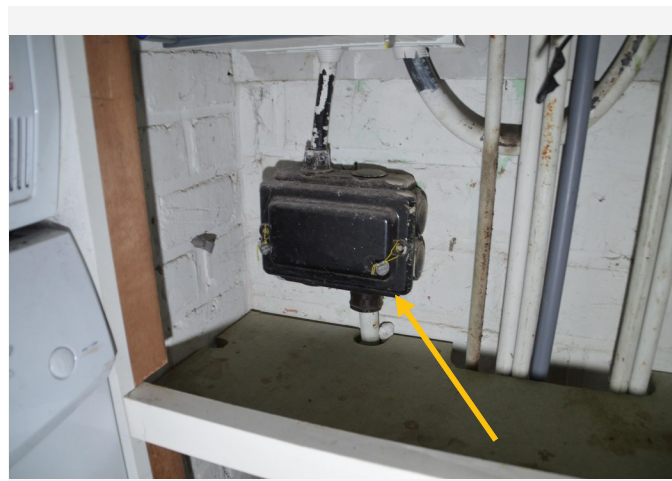
Het asbestmateriaal valt onder de mijlpaal van 2040.

Eindbeoordeling materiaalrisico	Verhoogd materiaalrisico en/of verhoogde kans op vezelvrijgave
---------------------------------	--

Gebondenheid	Categorie 1: hechtgebonden in oorsprong
Asbestsoort (vezeltype)	Crocidoliet aanwezig
Asbestconcentratie	Laag (< 50%)
Afschermingsgraad van het gehele materiaal	Geheel of deels (ook) vrij aan de binnenlucht
Toestand van het materiaal	Licht beschadigd, licht verweerd. Intact materiaal type Pical – asbestboard of categorie III 'gebondenheid'

Beschrijving	bakeliet in de elektrische installatie
Omgeving	Binnen
Primaire drager	Binnenwand
Asbestmateriaal	Plaat, paneel, tablet - Type Bakeliet
Bindmiddel van asbestmateriaal	Kunststof of -hars
Gebondenheid op basis van bindmiddel	Hecht
Hoeveelheid (oppervlakte - dikte - aantal)	• 0,02 m ² - 1,00 cm - 1 stuk
Totaal volume	< 0,001 m ³
Eenvoudig bereikbaar	Ja
Bevestigingswijze	• Geschroefd

Identificatiemethode	Vaststelling zonder monstername
Destructieve handeling voor identificatie	Nee
Opmerking	<p>Het is moeilijk te bepalen of de bakeliettoepassingen in de woning ook effectief asbesthoudend zijn (het kan ook gaan om de asbestvrije variant).</p> <p>-Er werd geen monster genomen owv beschadiging aan een elektrisch gerelateerde toepassing, extra controle bij verwijdering van het verdacht materiaal. Vermoedelijk zullen de toepassingen verwijderd worden bij aanpassing van het elektriciteitsnetwerk.</p>

Verwijderen

- Zorg voor een veilig beheer. Vermijd het beschadigen van het asbestmateriaal. Controleer de toestand jaarlijks op wijzigingen.

- Eenvoudige handelingen: mag via doe-het-zelf of door werknemer(s) met opleidingsattest eenvoudige handelingen
De teller- of verdeelkasten kunnen eenvoudig losgeschroefd worden doch het gaat om elektrische installatie met afgesloten/verzegelde kast die eigendom is van de netbeheerder. Het werk zal je moeten overlaten aan de netbeheerder/aannemer elektriciteitswerken, een opgeleid techniker. Het personeel moet beschikken over de 8 u basisopleiding asbest.

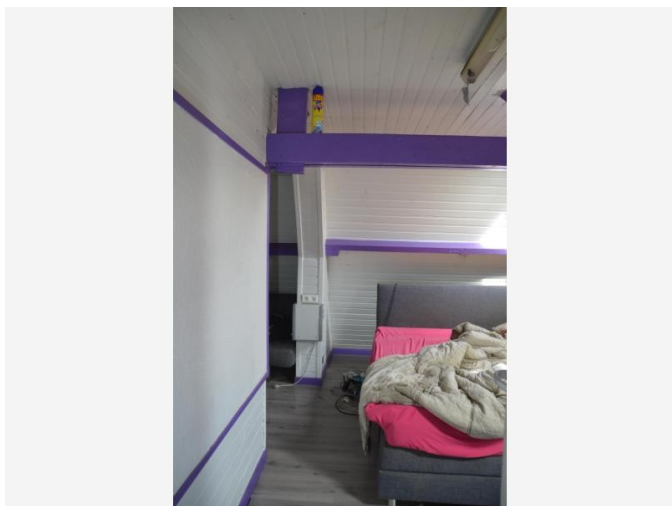
Situeringfoto

Tijdelijke beperking

Reden: Het te onderzoeken materiaal situeert zich hoger dan 3,50 m te rekenen vanaf een veilige ondergrond

Uitleg van de asbestdeskundige: onderdak hellend dak van de woning kan niet geïnspecteerd worden van binnenuit zonder schade toe te brengen aan de binnenaafwerking/isolatie en ook niet via de buitenzijde gezien de kroonlijst hoger is dan 6m.

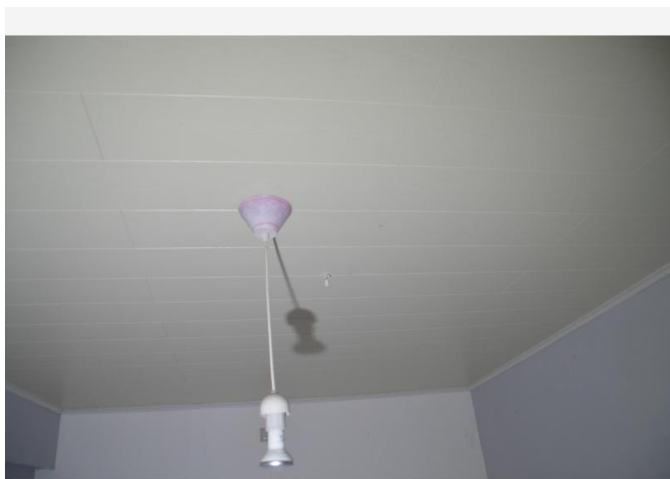
Vrije foto

Alle plafonds zijn valse plafonds. Geen pleisterwerk op plafonds in de woning, dus ook geen monsternamen van pleisterwerk mogelijk. Het is niet duidelijk of er pleisterwerk aanwezig is achter deze valse plafonds, het is aangewezen om bijkomend onderzoek uit te voeren bij werken.

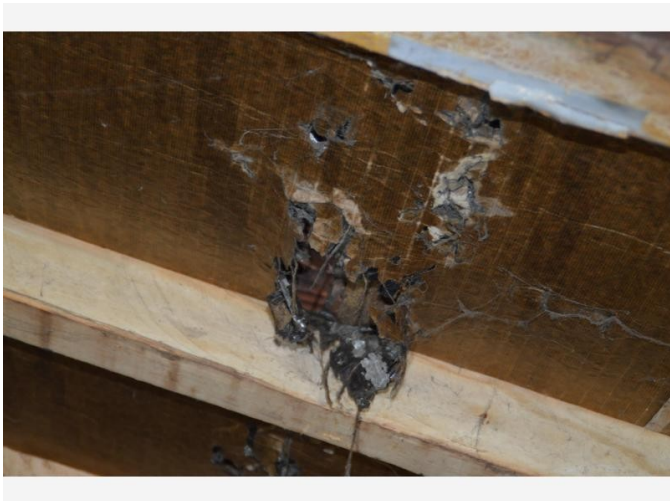
Fiche 5: onderdak van het hellend dak van de aanbouw

Het onderdak van de aanbouw werd geïnspecteerd en werd als niet-asbestverdacht beschouwd; versterkt en behandeld papieren onderdak.

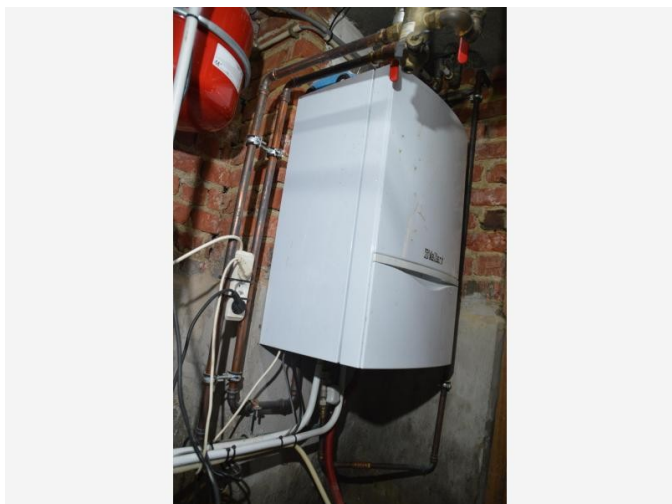
Vrije foto

De Vaillant CV-ketel heeft als bouwjaar 2012 en wordt als niet asbestverdacht geschouwd.

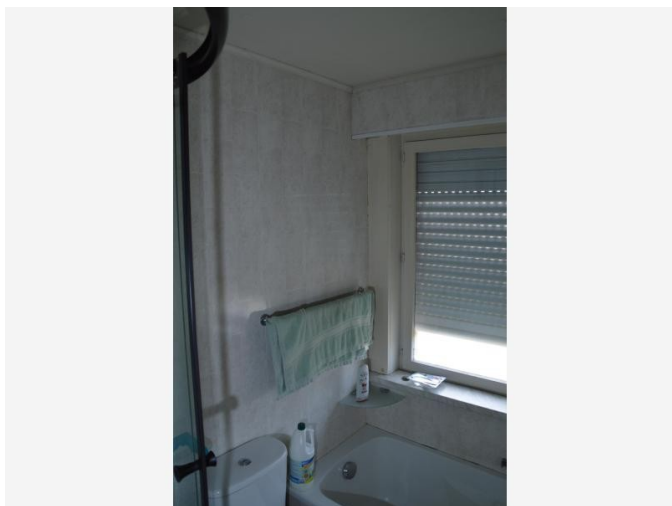
Vrije foto

Als gevelbekleding in de badkamer zijn PVC panelen gebruikt die als niet-asbestverdacht beschouwd worden.

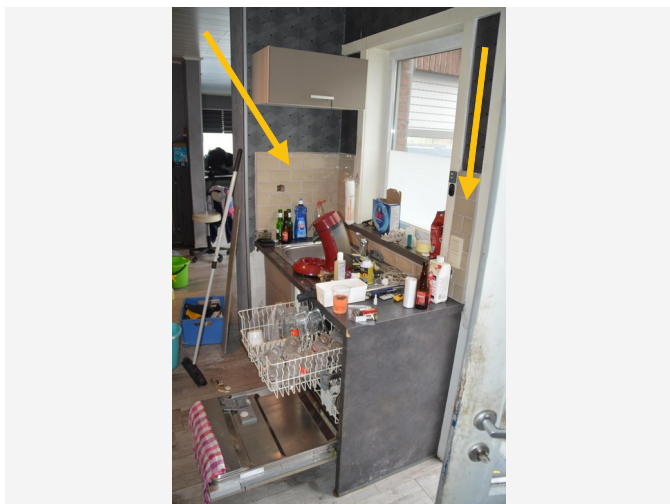
Vrije foto

Asbesthoudende lijm bij faience tegels werd gebruikt tot midden jaren 80.

Er is geen data gekend van het plaatsen van de wandtegels.

Mogelijk bevindt er zich asbestverdachte tegellijm achter de wandtegels. Dit was niet waarneembaar, er waren geen bestaande beschadigingen of openingen in de wandtegels.

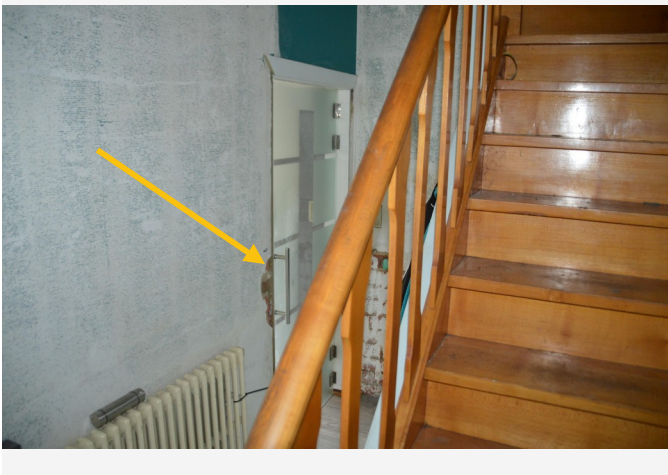
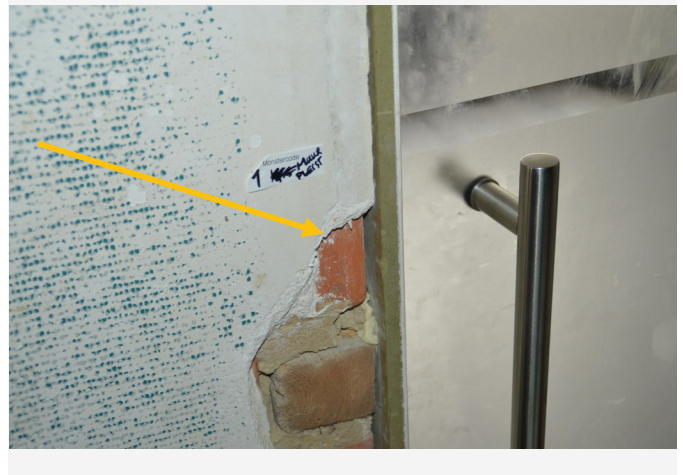
Fiche 9: muurpleister

Geen asbest

#	Type	Referentie	Resultaat
9.1	Mengmonster	1	Geen asbest
