# Asbestinventarisatetest

Maalderijstraat 33, 9255 Buggenhout

Attestnummer : 20240119-000145.000

Uitgegeven op : 19.01.2024

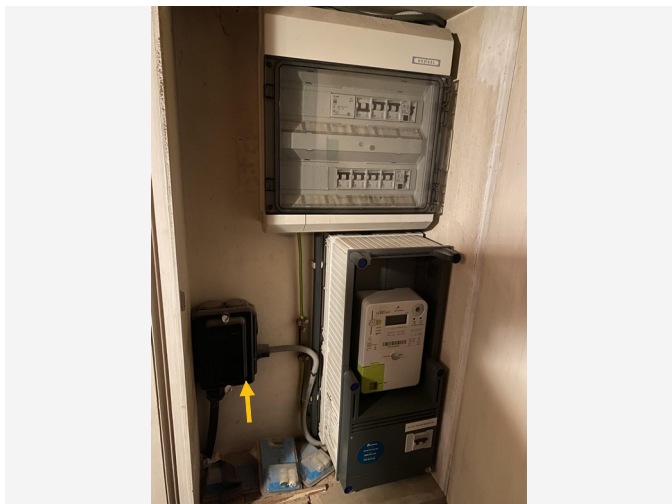
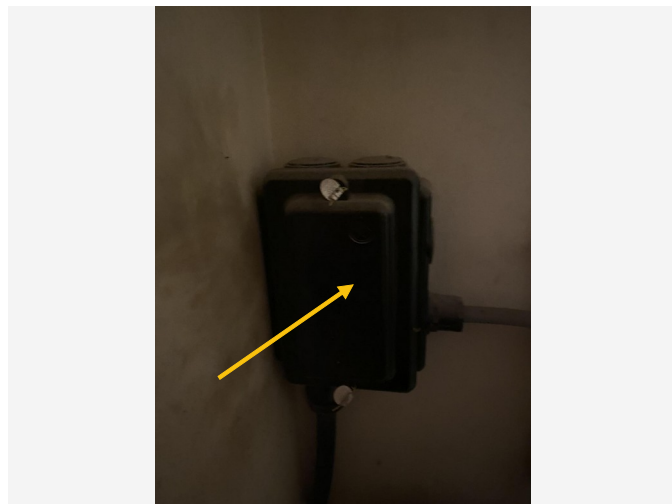
Het asbestmateriaal valt onder de mijlpaal van 2040.

Zorgvuldig beheren

Eindbeoordeling materiaalrisico	Zeer laag materiaalrisico en/of zeer lage kans op vezelvrijgave
---------------------------------	---

Gebondenheid	Categorie 1: hechtgebonden in oorsprong
Asbestsoort (vezeltype)	Crocidoliet aanwezig
Asbestconcentratie	Laag (< 50%)
Afschermingsgraad van het gehele materiaal	Stootvaste afscherming of omkasting
Toestand van het materiaal	Onbeschadigd, niet verweerd

Beschrijving	Bakeliet toepassing in elektriciteitskast
Omgeving	Binnen
Primaire drager	Communicatie en elektrische infrastructuur en uitrusting
Asbestmateriaal	Plaat, paneel, tablet - Type Bakeliet
Bindmiddel van asbestmateriaal	Kunststof of -hars
Gebondenheid op basis van bindmiddel	Hecht
Hoeveelheid (oppervlakte - dikte - aantal)	• 1,00 m <sup>2</sup> - 1,00 cm - 1 stuk
Totaal volume	0,01 m <sup>3</sup>
Eenvoudig bereikbaar	Ja

<b>Bevestigingswijze</b>	<ul style="list-style-type: none"><li>• Geschroefd</li></ul>
<b>Identificatiemethode</b>	Vaststelling zonder monstername
<b>Destructieve handeling voor identificatie</b>	Nee
<b>Opmerking</b>	De toepassing in de electriciteitskast is van het type bakeliet en zou mogelijks asbest kunnen bevatten, enkel een labo analyse in een destructief onderzoek kan hierover uitsluitel geven. Verder te onderzoeken bij werken in een destructief onderzoek.

- Zorg voor een veilig beheer en verwijder dit asbestmateriaal wanneer het bij werken eenvoudig bereikbaar wordt. Controleer de toestand jaarlijks op wijzigingen.

- Eenvoudige handelingen: mag via doe-het-zelf of door werknemer(s) met opleidingsattest eenvoudige handelingen  
Te verwijderen door de elektriciteits maatschappij

schroef de toepassing los met handgereedschap (gebruik geen sneldraaiend gereedschap)

en verwijder deze zonder te breken of te beschadigen en berg deze veilig op in een asbest afval zak en laat deze ophalen door een gespecialiseerde firma.

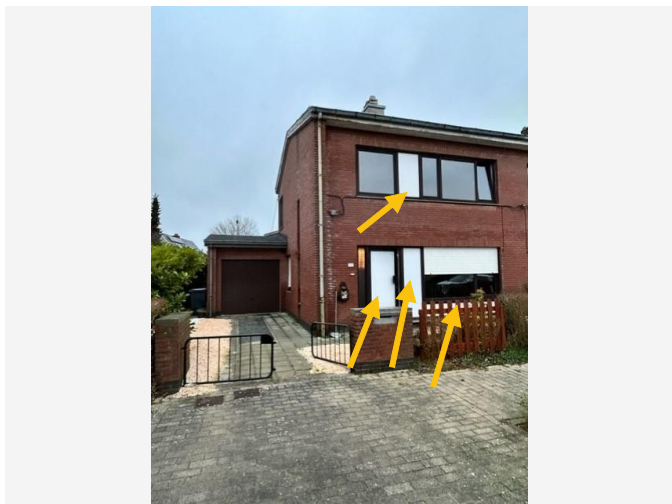
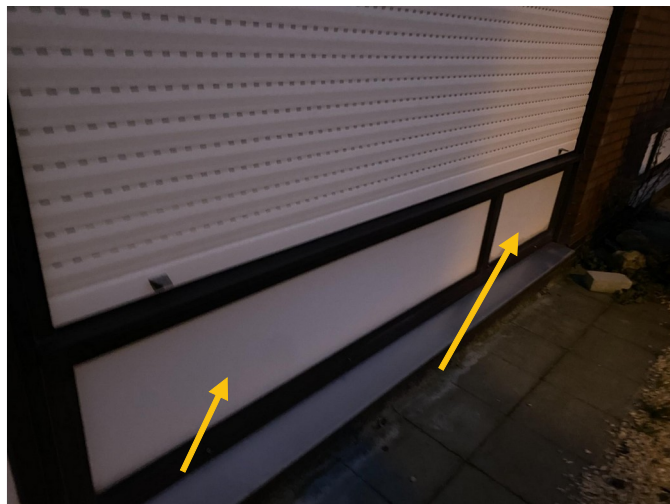
Het asbestmateriaal valt onder de mijlpaal van 2040.

Zorgvuldig beheren

Eindbeoordeling materiaalrisico	Laag materiaalrisico en/of verlaagde kans op vezelvrijgave
Opmerking	De voordeur is ook aan de binnenzijde in contact met binnenlucht.

Gebondenheid	Categorie 1: hechtgebonden in oorsprong
Asbestsoort (vezeltype)	Crocidoliet aanwezig
Asbestconcentratie	Laag (< 50%)
Afschermingsgraad van het gehele materiaal	Geheel of deels (ook) vrij aan de binnenlucht
Toestand van het materiaal	Onbeschadigd, niet verweerd

Beschrijving	Glasal platen buitengevel
Omgeving	Buiten
Primaire drager	Wand buitenschil
Asbestmateriaal	Plaat, paneel, tablet - Geëmailleerd, type Glasal
Bindmiddel van asbestmateriaal	Cement
Gebondenheid op basis van bindmiddel	Hecht
Hoeveelheid (oppervlakte - dikte - aantal)	• 20,12 m <sup>2</sup> - 1,00 cm - 1 stuk

<b>Totaal volume</b>	0,201 m <sup>3</sup>
<b>Eenvoudig bereikbaar</b>	Ja
<b>Bevestigingswijze</b>	<ul style="list-style-type: none"> <li>• Geklemd</li> </ul>
<b>Identificatiemethode</b>	Vaststelling zonder monsternamen
<b>Destructieve handeling voor identificatie</b>	Nee
<b>Opmerking</b>	<p>Aan de voorzijde gevel zijn type glasal platen aanwezig, deze zijn asbestverdacht.</p> <p>-Voordeur en plaat naast de deur. afmeting: 1.64m op 2.10m</p> <p>-onder de ramen aan de voorzijde. Afmeting: 2.66 op 0.63m</p> <p>-bovenverdieping tussen badkamer en slaapkamerraam: 1.4m op 0.80m</p>

- Zorg voor een veilig beheer en verwijder dit asbestmateriaal wanneer het bij werken eenvoudig bereikbaar wordt. Controleer de toestand jaarlijks op wijzigingen.

- Eenvoudige handelingen: mag via doe-het-zelf of door werknemer(s) met opleidingsattest eenvoudige handelingen  
Zorg voor uw persoonlijke beschermingsmiddelen en zorg ervoor dat er geen onbevoegde personen aanwezig zijn.

Fixeer de toepassing en verwijder deze met hand gereedschap, gebruik geen sneldraaiend gereedschap.

Verwijder de platen zonder te breken of te beschadigen en berg deze veilig op in een asbestafvalzak en laat deze ophalen door een gespecialiseerde firma.

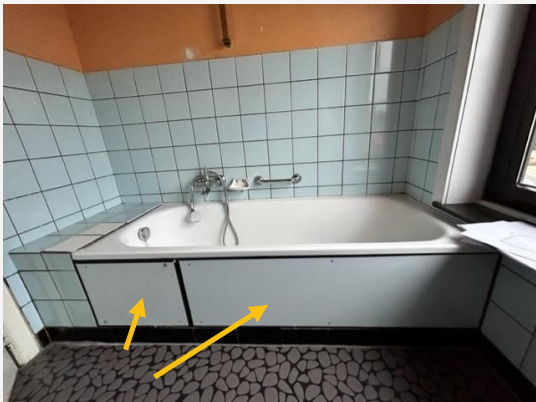
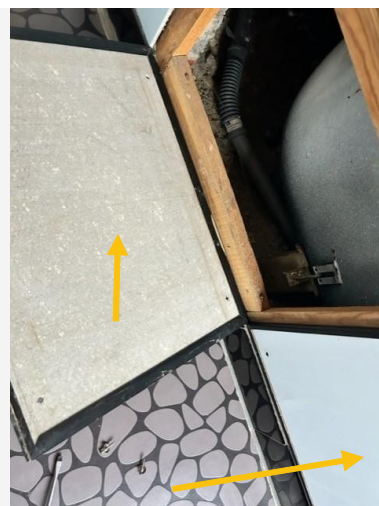
Het asbestmateriaal valt onder de mijlpaal van 2040.

Zorgvuldig beheren

Eindbeoordeling materiaalrisico	Laag materiaalrisico en/of verlaagde kans op vezelvrijgave
---------------------------------	--

Gebondenheid	Categorie 1: hechtgebonden in oorsprong
Asbestsoort (vezeltype)	Crocidoliet aanwezig
Asbestconcentratie	Laag (< 50%)
Afschermingsgraad van het gehele materiaal	Geheel of deels (ook) vrij aan de binnenlucht
Toestand van het materiaal	Onbeschadigd, niet verweerd

Beschrijving	Glasal plaat badkamer
Omgeving	Binnen
Primaire drager	Inrichting (meubilair, ...)
Asbestmateriaal	Plaat, paneel, tablet - Geëmailleerd, type Glasal
Bindmiddel van asbestmateriaal	Cement
Gebondenheid op basis van bindmiddel	Hecht
Hoeveelheid (oppervlakte - dikte - aantal)	• 1,20 m <sup>2</sup> - 1,50 cm - 1 stuk
Totaal volume	0,018 m <sup>3</sup>
Eenvoudig bereikbaar	Ja

<b>Bevestigingswijze</b>	<ul style="list-style-type: none"><li>• Geschroefd</li></ul>
<b>Identificatiemethode</b>	Vaststelling zonder monsternamen
<b>Destructieve handeling voor identificatie</b>	Nee
<b>Opmerking</b>	Het bad is afgewerkt met glasal platen deze zijn in perfecte staat. Afmeting: lengte 2 m, hoogte 0.60 m

- Zorg voor een veilig beheer en verwijder dit asbestmateriaal wanneer het bij werken eenvoudig bereikbaar wordt. Controleer de toestand jaarlijks op wijzigingen.

- Eenvoudige handelingen: mag via doe-het-zelf of door werknemer(s) met opleidingsattest eenvoudige handelingen  
Zorg voor uw persoonlijke beschermingsmiddelen en zorg ervoor dat er geen onbevoegde personen aanwezig zijn.

Fixeer de toepassing en schroef deze los met handgereedschap (gebruik geen sneldraaiend gereedschap)

Verwijder de platen in zijn geheel zonder te breken of te beschadigen en berg deze veilig verpakt op in een asbestafvalzak en laat deze ophalen door een gespecialiseerde firma.

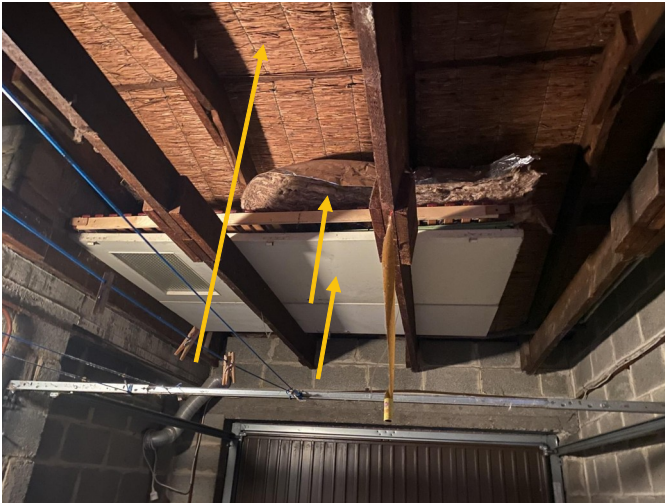
Vrije foto

In de garage is geen wandpleister en plafondpleister aanwezig het plafond is een klein deel geïsoleerd achter deze isolatie is er een riet bekleding aan het plafond aangebracht. Deze is in goede staat, geen verdere analyse mogelijk naar achterliggende en gebruikte materialen. Verder te onderzoeken in een destructief onderzoek bij ev. werken

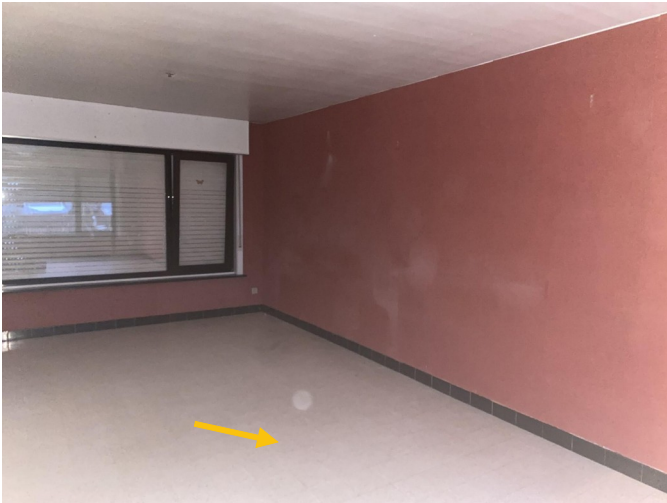
Vrije foto

Op het gelijkvloers is een vloertegel aanwezig, deze is nog in perfecte staat. Geen verdere analyse mogelijk naar gebruikte of ev. achterliggende materialen. Verder te onderzoeken bij ev. werken in een destructief onderzoek.

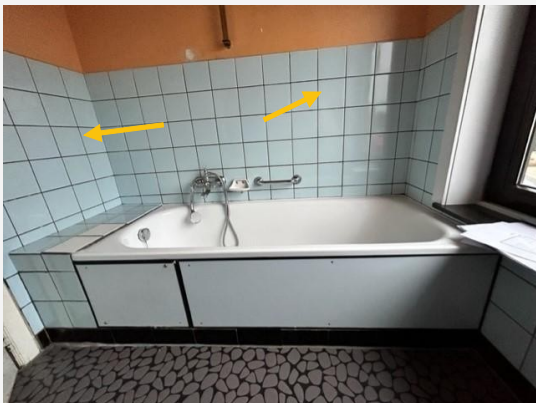
Vrije foto

Faiencetegels in de keuken, badkamer en rondom de muren in living, en hal zijn in perfecte staat. Geen verdere analyse mogelijk naar ev. gebruikte of achterliggende materialen. Verder te onderzoeken bij ev. werken in een destructief onderzoek.

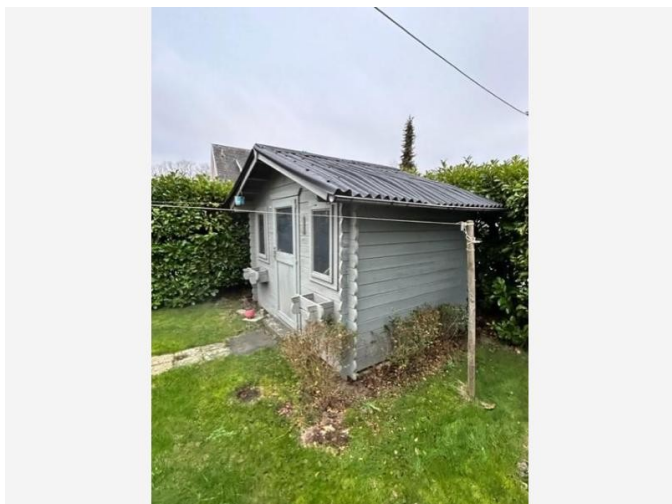
Vrije foto

Tuinhuis is een houten constructie met gebitumeerde platen als dak, aan de binnenzijde zijn deze platen geïsoleerd.

De vloer is een houten planken vloer.

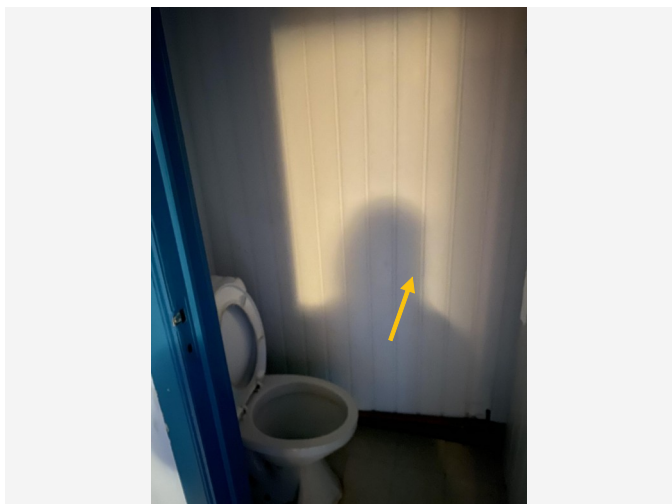
Vrije foto

Het toilet is bekleed met valse wanden uit hout

geen verdere analyse mogelijk naar ev. gebruikte of achterliggende materialen, Verder te onderzoeken bij werken in een destructief onderzoek.

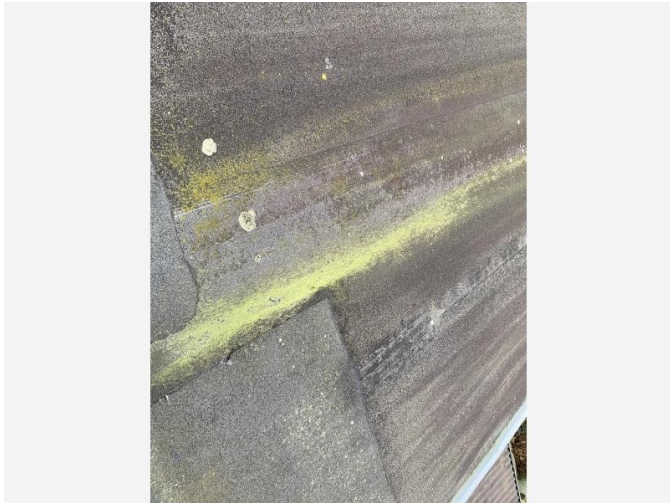
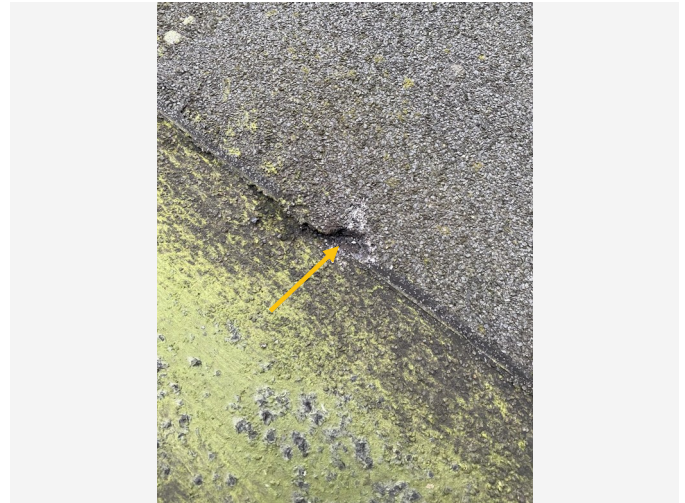
Geen asbest

#	Type	Referentie	Resultaat
9.1	Mengmonster	4.roofing	Geen asbest

Beschrijving	Roofing dak
Omgeving	Buiten
Primaire drager	Schuin dak
Bindmiddel van materiaal	Bitumen (roofing, teer, asfalt)

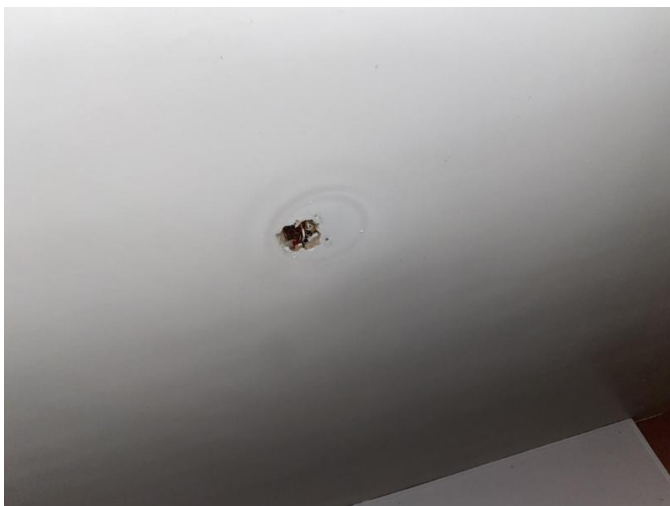
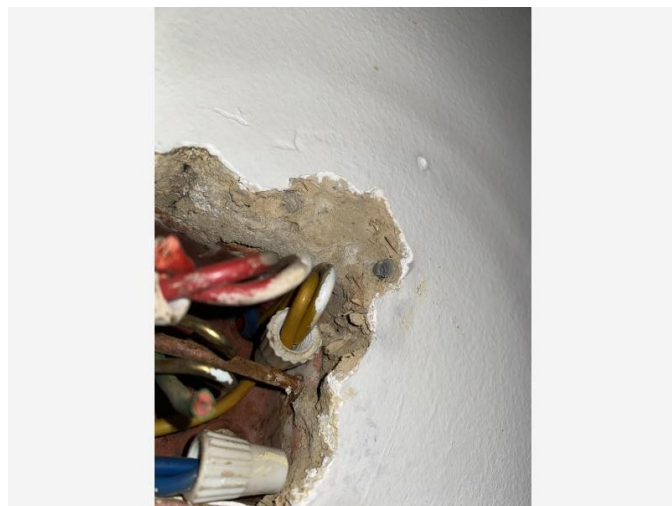
Geen asbest

#	Type	Referentie	Resultaat
10.1	Mengmonster	2. Plafondpleister	Geen asbest

Beschrijving	Plafondpleister
Omgeving	Binnen
Primaire drager	Plafond

<b>Bindmiddel van materiaal</b>	Gips - kalk
<b>Gebondenheid op basis van bindmiddel</b>	Niet-hechtgebonden
<b>Hoeveelheid (oppervlakte - dikte - aantal)</b>	• 51,00 m <sup>2</sup> - 1,00 cm - 1 stuk
<b>Totaal volume</b>	0,51 m <sup>3</sup>
<b>Identificatiemethode</b>	Vaststelling met monstername
<b>Destructieve handeling voor identificatie</b>	Nee
<b>Opmerking</b>	Verplichte staalname plafondpleister staal: hal, living, keuken, slaapkamer Geen pleisterwerk aanwezig in garage en veranda

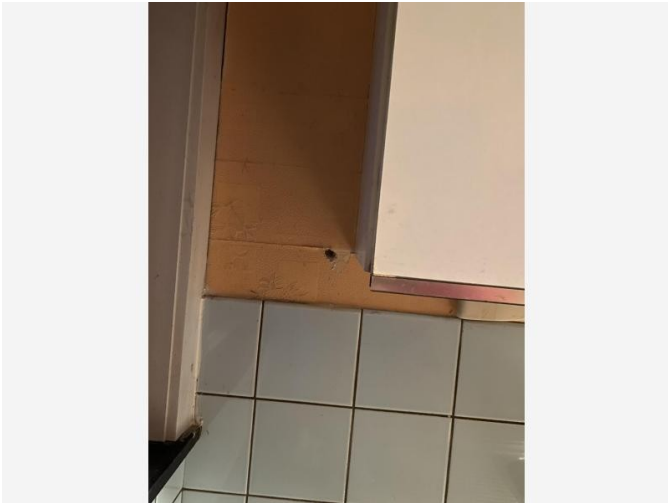
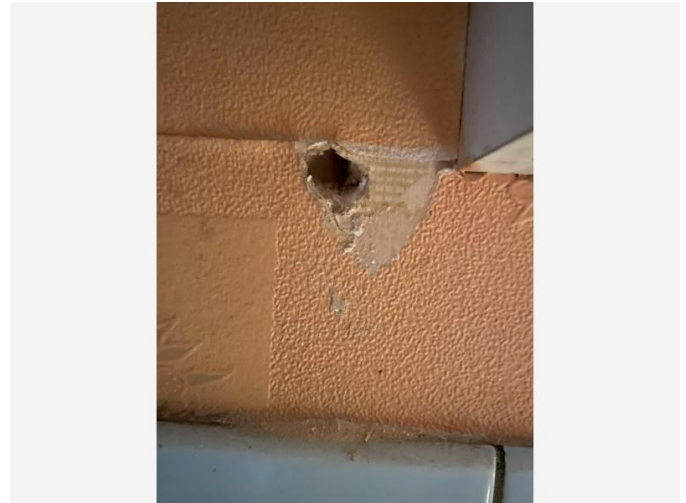
Geen asbest

#	Type	Referentie	Resultaat
11.1	Mengmonster	1. wandpleister	Geen asbest

Beschrijving	Wandpleister
Omgeving	Binnen
Primaire drager	Binnenwand

<b>Bindmiddel van materiaal</b>	Gips - kalk
<b>Gebondenheid op basis van bindmiddel</b>	Niet-hechtgebonden
<b>Hoeveelheid (oppervlakte - dikte - aantal)</b>	• 57,80 m <sup>2</sup> - 1,50 cm - 1 stuk
<b>Totaal volume</b>	0,867 m <sup>3</sup>
<b>Identificatiemethode</b>	Vaststelling met monstername
<b>Destructieve handeling voor identificatie</b>	Nee
<b>Opmerking</b>	<p>Verplichtes staalname wandpleister</p> <p>staal: hal, living, keuken, kelder, slaapkamer</p> <p>Geen pleisterwerk aanwezig in de garage en veranda</p>

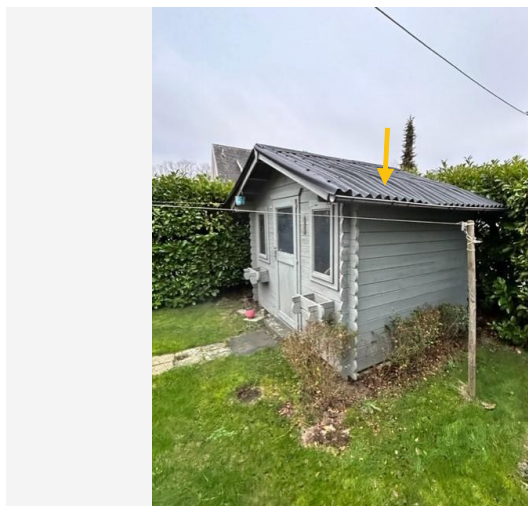
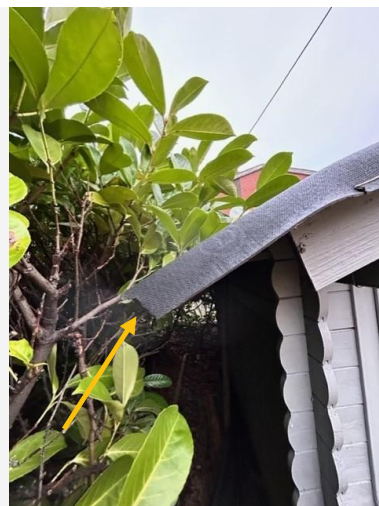
Geen asbest

#	Type	Referentie	Resultaat
12.1	Puntmonster	3. Gebitumeerde platen tuinhuis	Geen asbest

Beschrijving	Gebitumeerde platen tuinhuis
Omgeving	Buiten
Primaire drager	Schuin dak
Bindmiddel van materiaal	Bitumen (roofing, teer, asfalt)

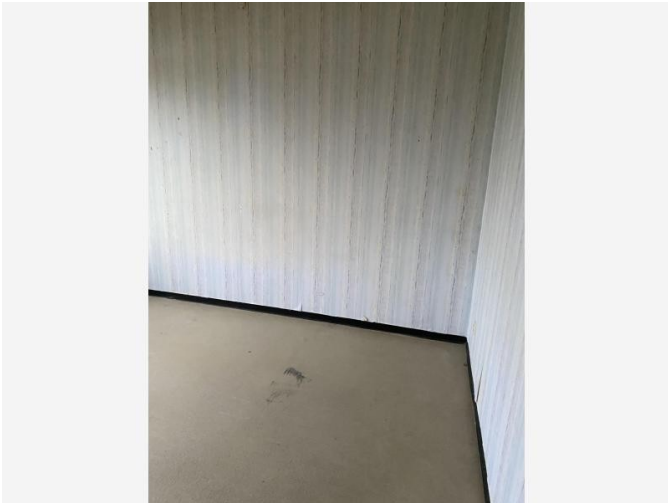
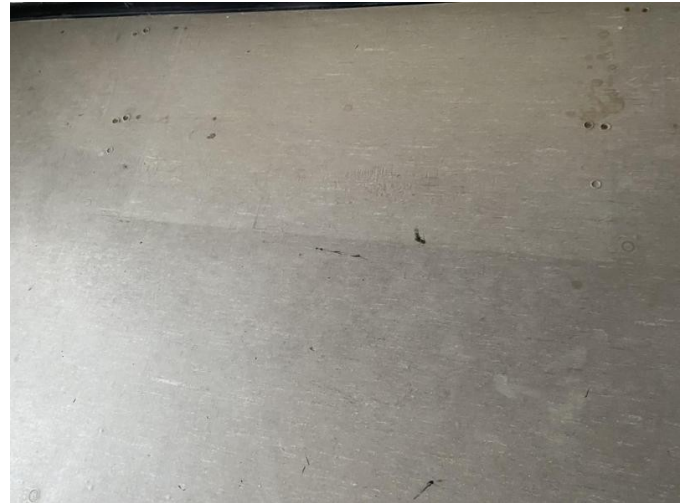
Geen asbest

#	Type	Referentie	Resultaat
13.1	Puntmonster	5. Vloerbekleding	Geen asbest

Beschrijving	Vloerbekleding 1 ste verdiep
Omgeving	Binnen
Primaire drager	Vloer
Bindmiddel van materiaal	Kunststof of -hars

<b>Gebondenheid op basis van bindmiddel</b>	Hecht
<b>Hoeveelheid (oppervlakte - aantal)</b>	• 49,00 m <sup>2</sup> - 1 stuk
<b>Totale oppervlakte</b>	49,00 m <sup>2</sup>
<b>Identificatiemethode</b>	Vaststelling met monstername
<b>Destructieve handeling voor identificatie</b>	Nee
<b>Opmerking</b>	Vloerzeil loopt door op de volledige bovenverdieping alsook onder het vloerzeil op de badkamer ligt nog dit vloerzeil waarboven een vloerzeil met kunststof onderzijde geplaatst is. Geen verdachte lijmlaag zichtbaar.
