Asbestinventarisatetest

Hoekstraat 16, 9240 Zele

Attestnummer : 20240504-000065.000

Niet-asbestveilig

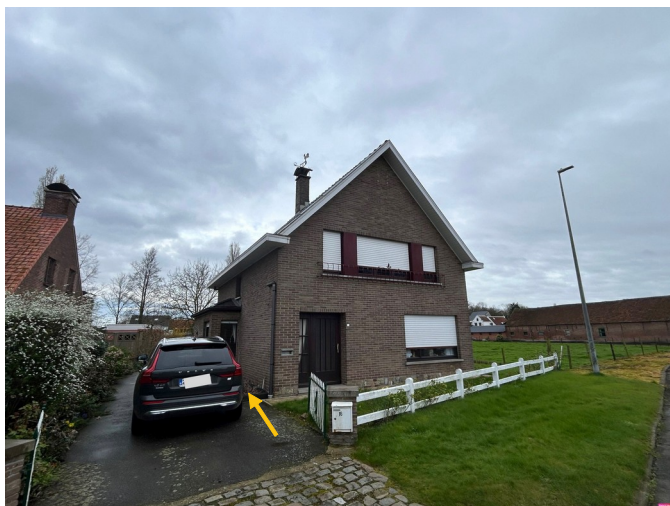
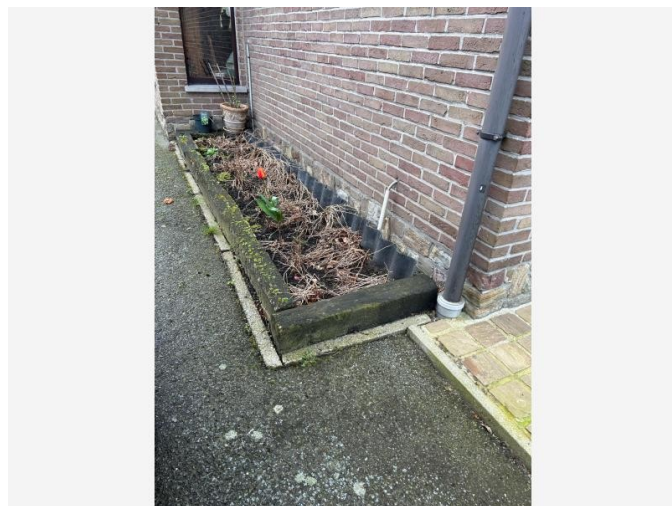
Het asbestmateriaal valt onder de mijlpaal van 2040.

Beschrijving	Golfplaten zijgevel
Type afvalstof	Betreft stock-voorraad of gedemonteerde asbestmaterialen
Aanwezige resten	Er staan enkele golfplaten die dienen als afscheiding van groenzone
Omgeving	Buiten
Primaire drager	Bodem
Asbestmaterialen	<ul style="list-style-type: none">Dak- en gevelbekleding - Golfplaat
Bindmiddel van asbestmateriaal	Cement
Gebondenheid op basis van bindmiddel	Hecht
Hoeveelheid (gewicht - aantal)	<ul style="list-style-type: none">1,00 kg - 1 stuk
Totaal gewicht	1,00 kg
Eenvoudig bereikbaar	Ja
Identificatiemethode	Vaststelling zonder monsternamen

Dringend verwijderen

- Verwijder het asbestafval.

- Eenvoudige handelingen: mag via doe-het-zelf of door werknemer(s) met opleidingsattest eenvoudige handelingen
Deze toepassing mag nog zelf verwijderd worden. Opgelet, bescherm uzelf en uw omgeving goed en volg de veiligheidsvoorschriften inzake afvoer van het afval op.

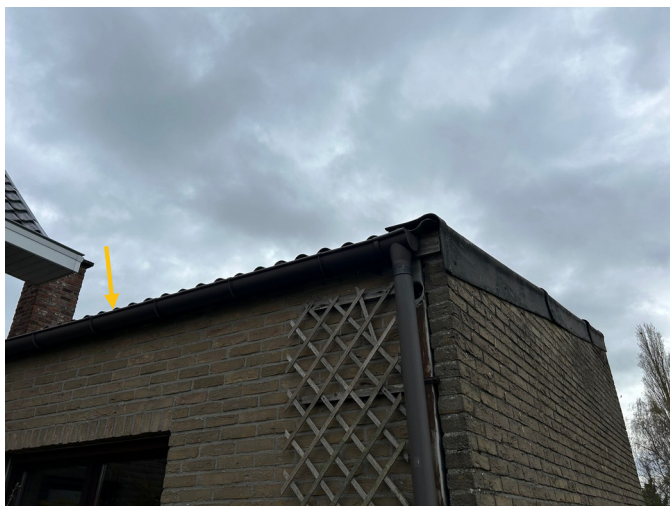
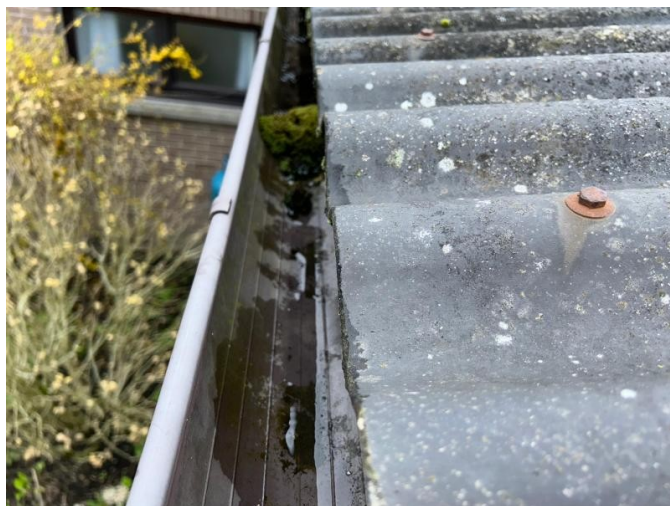
Het asbestmateriaal valt onder de mijlpaal van 2040.

Beschrijving	Slib dakgoot
Type afvalstof	Betreft resten (contaminatie) van verwerking of beschadiging
Type resten (contaminatie)	<ul style="list-style-type: none">• Stof, deeltjes < 4 mm, flinters, gruis (los, opliggend)• Stof, deeltjes < 4 mm, flinters, gruis (vermengd in materiaal)
Besmette materialen	<ul style="list-style-type: none">• Sediment (dakgoot, afvoerbuï, regenwaterput, ...)
Bron van de resten	Golfplaten berging
Omgeving	Buiten
Primaire drager	Infrastructuur hemelwater (opvang en afvoer)
Gebondenheid resten	Niet hecht
Hoeveelheid (gewicht - aantal)	<ul style="list-style-type: none">• 0,50 kg - 1 stuk
Totaal gewicht	0,50 kg
Eenvoudig bereikbaar	Ja
Identificatiemethode	Vaststelling zonder monstername

Dringend verwijderen

- Verwijder het asbestafval.

- Eenvoudige handelingen: mag via doe-het-zelf of door werknemer(s) met opleidingsattest eenvoudige handelingen
De toepassing kan in haar geheel worden verwijderd zonder verhoogd risico op vezelvrijgave op voorwaarde dat de richtlijnen en regelgeving met betrekking tot de verwijdering, opslag, vervoer en correcte afvoer opgevolgd worden. Verwijder voorzichtig en manueel het afval. Gebruik geen hogedrukreiniging of draaiend gereedschap. (Meer info: <https://ovam.vlaanderen.be/wie-mag-wat-verwijderen>)

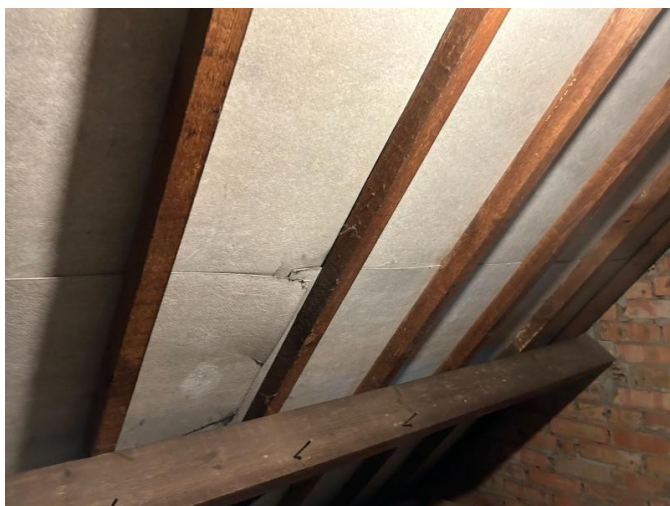
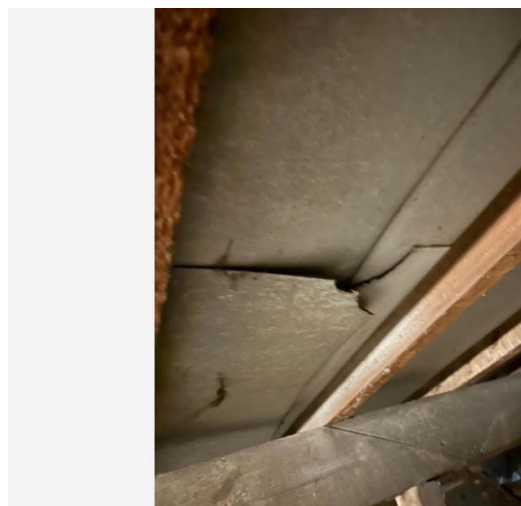
Eindbeoordeling materiaalrisico	Verhoogd materiaalrisico en/of verhoogde kans op vezelvrijgave
--	--

Gebondenheid	Categorie 1: hechtgebonden in oorsprong
Asbestsoort (vezeltype)	Alleen chrysotiel
Asbestconcentratie	Laag (< 50%)
Afschermingsgraad van het gehele materiaal	Geheel of deels (ook) vrij aan de binnenlucht
Toestand van het materiaal	Matig beschadigd, matig verweerd

#	Type	Referentie	Resultaat
3.1	Puntmonster	202403019B	Chrysotiel

Beschrijving	Onderdak type Menuiserie
Omgeving	Binnen
Primaire drager	Schuin dak
Asbestmateriaal	Plaat, paneel, tablet - Type Menuiserie
Bindmiddel van asbestmateriaal	Cement
Gebondenheid op basis van bindmiddel	Hecht
Hoeveelheid (oppervlakte - dikte - aantal)	• 90,00 m ² - 0,50 cm - 1 stuk
Totaal volume	0,45 m ³
Eenvoudig bereikbaar	Ja
Bevestigingswijze	• Geklemd
Identificatiemethode	Vaststelling met monstername
Destructieve handeling voor identificatie	Nee
Opmerking	Hoeveelheden zijn niet bindend. De oppervlakte is benadering bepaald door opmeting of via plannen van woning

Verwijderen

- Verwijder dit asbestmateriaal zo snel mogelijk. Volg de toestand goed op.

- Eenvoudige handelingen: mag via doe-het-zelf of door werknemer(s) met opleidingsattest eenvoudige handelingen
De toepassing kan in haar geheel worden verwijderd zonder verhoogd risico op vezelvrijgave op voorwaarde dat de richtlijnen en regelgeving met betrekking tot de verwijdering, opslag, vervoer en correcte afvoer opgevolgd worden (Meer info: <https://ovam.vlaanderen.be/wie-mag-wat-verwijderen>)
- Eenvoudige handelingen: enkel door erkend asbestverwijderaar
Aangezien het verwijderen van een onderdak niet eenvoudig is en er extra kans bestaat dat dit materiaal beschadigd wordt bij demontage, is het ten zeerste aangewezen beroep te doen op een professional.

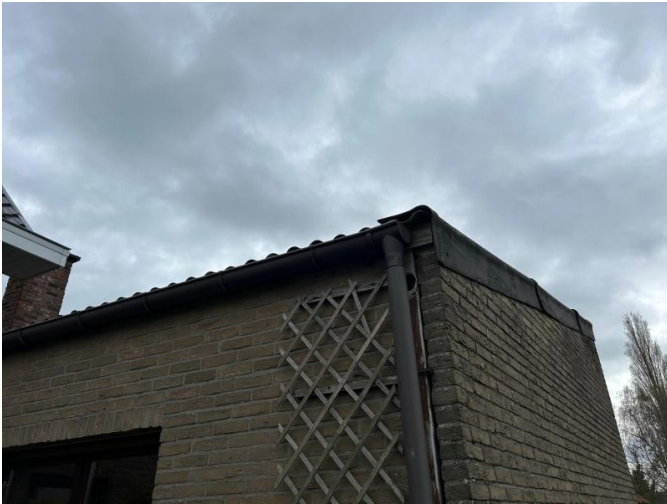
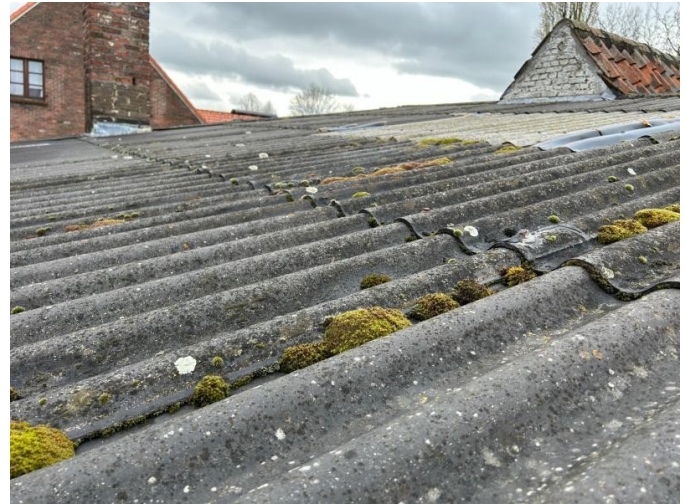
Eindbeoordeling materiaalrisico	Verhoogd materiaalrisico en/of verhoogde kans op vezelvrijgave
---------------------------------	--

Gebondenheid	Categorie 1: hechtgebonden in oorsprong
Asbestsoort (vezeltype)	Alleen chrysotiel
Asbestconcentratie	Laag (< 50%)
Afschermingsgraad van het gehele materiaal	Geheel of deels vrij aan de buitenlucht
Toestand van het materiaal	Matig beschadigd, matig verweerd

#	Type	Referentie	Resultaat
4.1	Puntmonster	202403019D	Chrysotiel

Beschrijving	Golfplaten berging cv-ruimte
--------------	------------------------------

Omgeving	Buiten
Primaire drager	Schuin dak
Asbestmateriaal	Dak- en gevelbekleding - Golfplaat
Bindmiddel van asbestmateriaal	Cement
Gebondenheid op basis van bindmiddel	Hecht
Hoeveelheid (oppervlakte - aantal)	<ul style="list-style-type: none"> • 25,00 m² - 1 stuk
Totale oppervlakte	25,00 m ²
Eenvoudig bereikbaar	Ja
Bevestigingswijze	<ul style="list-style-type: none"> • Geschroefd
Identificatiemethode	Vaststelling met monsternamen
Destructieve handeling voor identificatie	Nee
Opmerking	Opgegeven hoeveelheid is een inschatting en niet bindend.

Verwijderen

- Verwijder dit asbestmateriaal zo snel mogelijk. Volg de toestand goed op.
- Hemelwater dat afspoelt van asbestcement daken of gevels kan asbestdeeltjes bevatten. Gebruik het enkel voor gesloten circuits (bv. spoelen toiletten). Reinig na het vervangen van het dak of de gevel de dakgoten en regenwaterput of -ton om asbesthoudend sediment of slib te verwijderen

- Eenvoudige handelingen: enkel door erkend asbestverwijderaar
Een beschadigde asbesttoepassing of asbest in slechte staat kan makkelijk verder breken of vergruizen. Er komen dan schadelijke asbestvezels vrij die ingeademd kunnen worden.

Het is daarom aangewezen deze golfplaten te laten verwijderen door een erkend professional

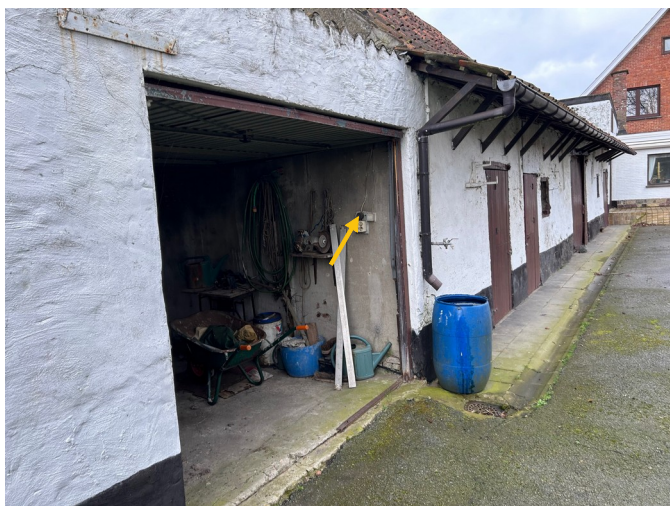
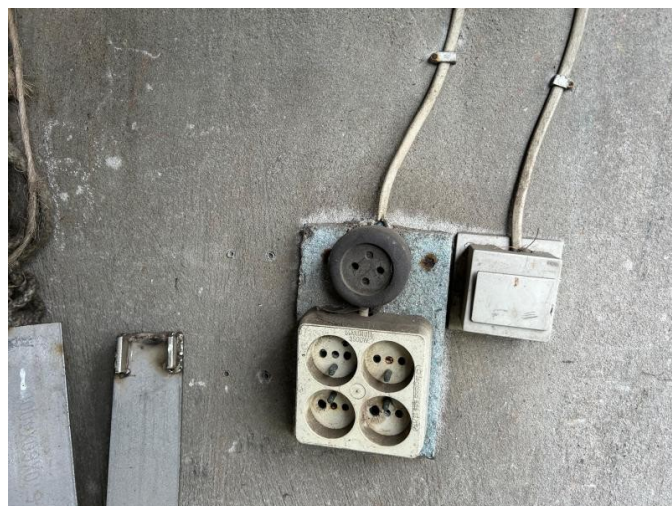
Eindbeoordeling materiaalrisico	Verhoogd materiaalrisico en/of verhoogde kans op vezelvrijgave
---------------------------------	--

Gebondenheid	Categorie 1: hechtgebonden in oorsprong
Asbestsoort (vezeltype)	Crocidoliet aanwezig
Asbestconcentratie	Laag (< 50%)
Afschermingsgraad van het gehele materiaal	Geheel of deels (ook) vrij aan de binnenlucht
Toestand van het materiaal	Licht beschadigd, licht verweerd. Intact materiaal type Pical – asbestboard of categorie III 'gebondenheid'

Beschrijving	Bakeliet stopcontact stal en zolder
Omgeving	Binnen
Primaire drager	Communicatie en elektrische infrastructuur en uitrusting
Asbestmateriaal	Plaat, paneel, tablet - Type Bakeliet
Bindmiddel van asbestmateriaal	Kunststof of -hars
Gebondenheid op basis van bindmiddel	Hecht
Hoeveelheid (oppervlakte - dikte - aantal)	• 0,10 m ² - 3,00 cm - 1 stuk
Totaal volume	0,003 m ³

Verwijderen

- Zorg voor een veilig beheer. Vermijd het beschadigen van het asbestmateriaal. Controleer de toestand jaarlijks op wijzigingen.
- Verwijder dit asbestmateriaal zo snel mogelijk. Volg de toestand goed op.

- Eenvoudige handelingen: mag via doe-het-zelf of door werknemer(s) met opleidingsattest eenvoudige handelingen
De toepassing kan in haar geheel worden verwijderd zonder verhoogd risico op vezelvrijgave op voorwaarde dat de richtlijnen en regelgeving met betrekking tot de verwijdering, opslag, vervoer en correcte afvoer opgevolgd worden.

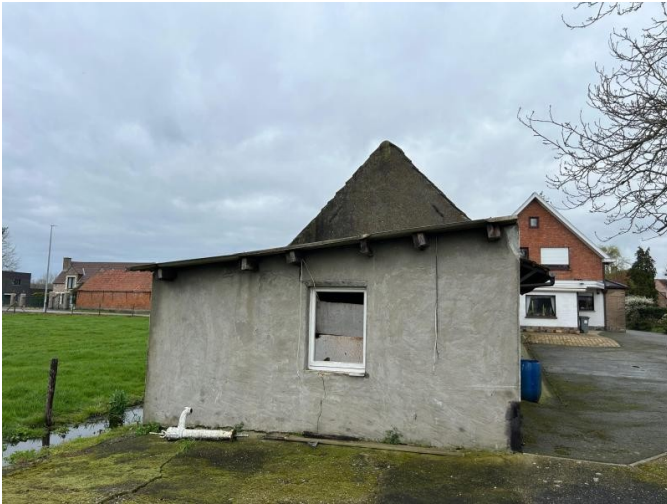
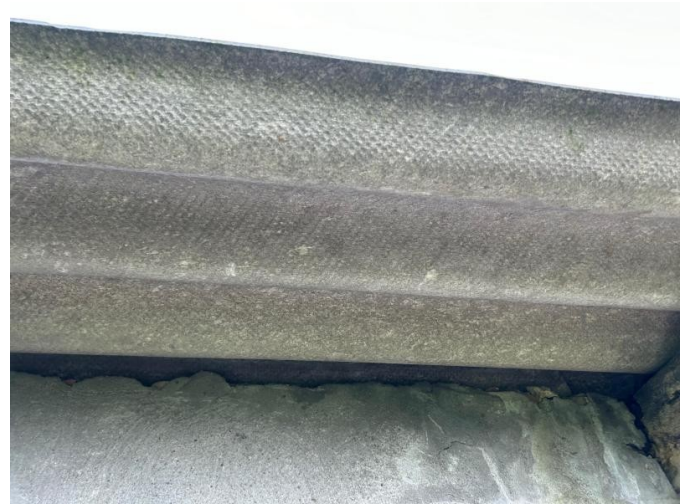
Eindbeoordeling materiaalrisico	Verhoogd materiaalrisico en/of verhoogde kans op vezelvrijgave
---------------------------------	--

Gebondenheid	Categorie 1: hechtgebonden in oorsprong
Asbestsoort (vezeltype)	Crocidoliet aanwezig
Asbestconcentratie	Laag (< 50%)
Afschermingsgraad van het gehele materiaal	Geheel of deels vrij aan de buitenlucht
Toestand van het materiaal	Matig beschadigd, matig verweerd

Beschrijving	Golfplaten stal achteraan
Omgeving	Buiten
Primaire drager	Plat dak
Asbestmateriaal	Dak- en gevelbekleding - Golfplaat
Bindmiddel van asbestmateriaal	Cement
Gebondenheid op basis van bindmiddel	Hecht
Hoeveelheid (oppervlakte - aantal)	• 16,00 m ² - 1 stuk
Totale oppervlakte	16,00 m ²

Verwijderen

- Verwijder dit asbestmateriaal zo snel mogelijk. Volg de toestand goed op.
- Hemelwater dat afspoelt van asbestcement daken of gevels kan asbestdeeltjes bevatten. Gebruik het enkel voor gesloten circuits (bv. spoelen toiletten). Reinig na het vervangen van het dak of de gevel de dakgoten en regenwaterput of -ton om asbesthoudend sediment of slib te verwijderen

- Eenvoudige handelingen: mag via doe-het-zelf of door werknemer(s) met opleidingsattest eenvoudige handelingen
De toepassing kan in haar geheel worden verwijderd zonder verhoogd risico op vezelvrijgave op voorwaarde dat de richtlijnen en regelgeving met betrekking tot de verwijdering, opslag, vervoer en correcte afvoer opgevolgd worden (Meer info: <https://ovam.vlaanderen.be/wie-mag-wat-verwijderen>)
- Eenvoudige handelingen: enkel door erkend asbestverwijderaar
Het is aangeraden beroep te doen op een professional!

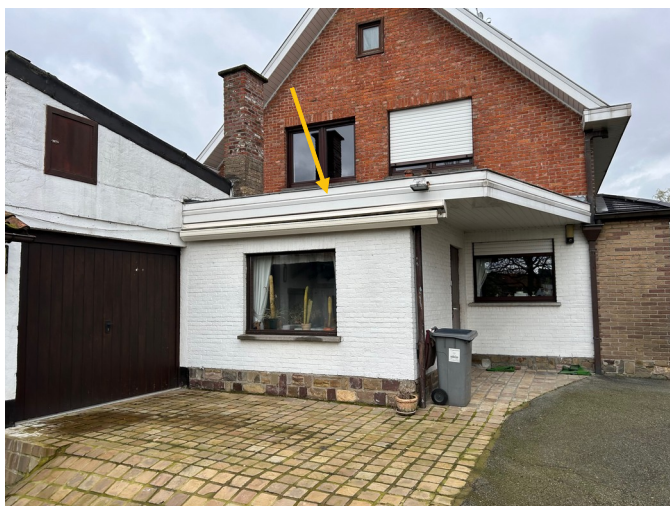
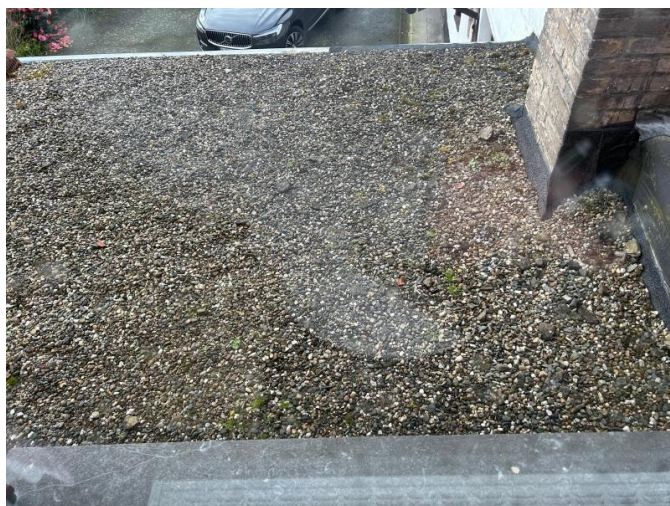
Eindbeoordeling materiaalrisico	Laag materiaalrisico en/of verlaagde kans op vezelvrijgave
---------------------------------	--

Gebondenheid	Categorie 1: hechtgebonden in oorsprong
Asbestsoort (vezeltype)	Alleen chrysotiel
Asbestconcentratie	Laag (< 50%)
Afschermingsgraad van het gehele materiaal	Geheel of deels vrij aan de buitenlucht
Toestand van het materiaal	Licht beschadigd, licht verweerd. Intact materiaal type Pical – asbestboard of categorie III 'gebondenheid'

Beschrijving	Roofing plat dak
Omgeving	Buiten
Primaire drager	Plat dak
Asbestmateriaal	Dak- en gevelbekleding - Roofing
Bindmiddel van asbestmateriaal	Bitumen (roofing, teer, asfalt)
Gebondenheid op basis van bindmiddel	Hecht
Hoeveelheid (oppervlakte - aantal)	• 12,00 m ² - 1 stuk
Totale oppervlakte	12,00 m ²

Zorgvuldig beheren

- Zorg voor een veilig beheer. Vermijd het beschadigen van het asbestmateriaal. Controleer de toestand jaarlijks op wijzigingen.
- Voer bijkomende staalname(s) uit.

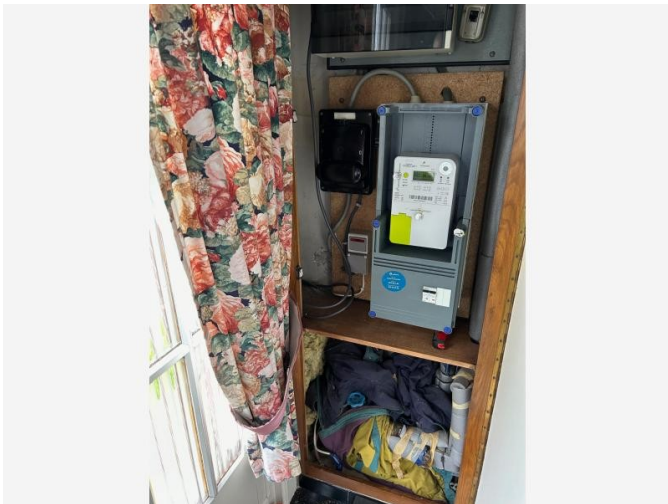
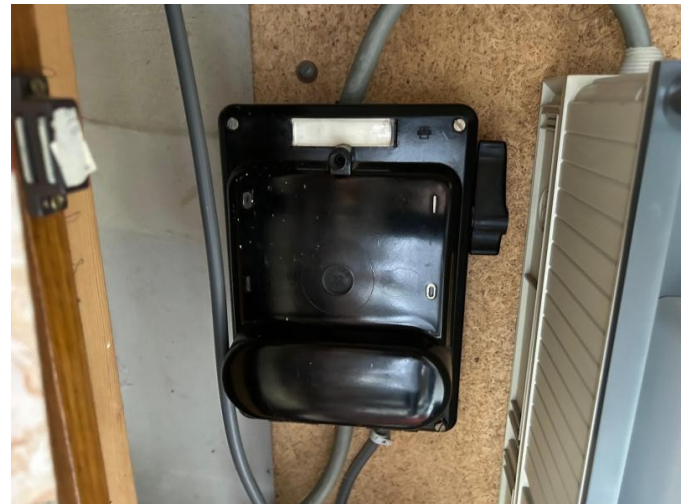
Eindbeoordeling materiaalrisico	Laag materiaalrisico en/of verlaagde kans op vezelvrijgave
---------------------------------	--

Gebondenheid	Categorie 1: hechtgebonden in oorsprong
Asbestsoort (vezeltype)	Crocidoliet aanwezig
Asbestconcentratie	Laag (< 50%)
Afschermingsgraad van het gehele materiaal	Geheel of deels (ook) vrij aan de binnenlucht
Toestand van het materiaal	Onbeschadigd, niet verweerd

Beschrijving	Hoofdschakelaar elektriciteit
Omgeving	Binnen
Primaire drager	Communicatie en elektrische infrastructuur en uitrusting
Asbestmateriaal	Plaat, paneel, tablet - Type Bakeliet
Bindmiddel van asbestmateriaal	Kunststof of -hars
Gebondenheid op basis van bindmiddel	Hecht
Hoeveelheid (oppervlakte - dikte - aantal)	• 0,50 m ² - 3,00 cm - 1 stuk
Totaal volume	0,015 m ³
Eenvoudig bereikbaar	Ja

Zorgvuldig beheren

- Zorg voor een veilig beheer. Vermijd het beschadigen van het asbestmateriaal. Controleer de toestand jaarlijks op wijzigingen.

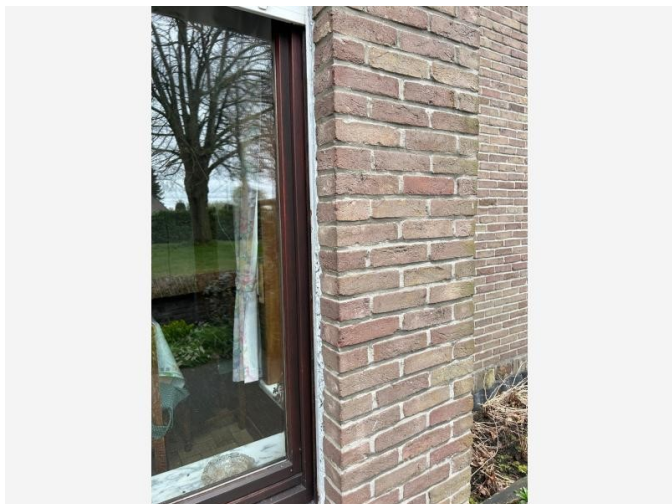
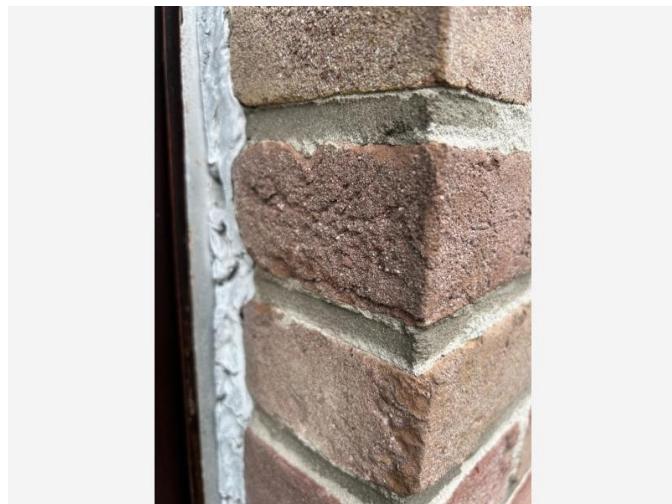
Eindbeoordeling materiaalrisico	Laag materiaalrisico en/of verlaagde kans op vezelvrijgave
---------------------------------	--

Gebondenheid	Categorie 1: hechtgebonden in oorsprong
Asbestsoort (vezeltype)	Amfibool aanwezig, uitgezonderd crocidoliet
Asbestconcentratie	Laag (< 50%)
Afschermingsgraad van het gehele materiaal	Geheel of deels vrij aan de buitenlucht
Toestand van het materiaal	Licht beschadigd, licht verweerd. Intact materiaal type Pical – asbestboard of categorie III 'gebondenheid'

Beschrijving	Mastiek houten ramen
Omgeving	Buiten
Primaire drager	Wandopening verticaal (raam, deur, ...)
Asbestmateriaal	In-situ afwerkingslagen - Pasta, stopverf, voegsel, stopsel, vulsel, mastiek, kitten, ...
Bindmiddel van asbestmateriaal	Kitten, mastiek, pasta
Gebondenheid op basis van bindmiddel	Hecht
Hoeveelheid (gewicht - aantal)	<ul style="list-style-type: none">• 0,50 kg - 1 stuk
Totaal gewicht	0,50 kg
Eenvoudig bereikbaar	Ja
Bevestigingswijze	<ul style="list-style-type: none">• Verlijmd, ingegoten, versmeerd

Identificatiemethode	Vaststelling zonder monstername
Destructieve handeling voor identificatie	Ja
Opmerking	De oudere ramen hebben nog mastiek. Nieuwe ramen niet meer.

Zorgvuldig beheren

- Zorg voor een veilig beheer. Vermijd het beschadigen van het asbestmateriaal. Controleer de toestand jaarlijks op wijzigingen.

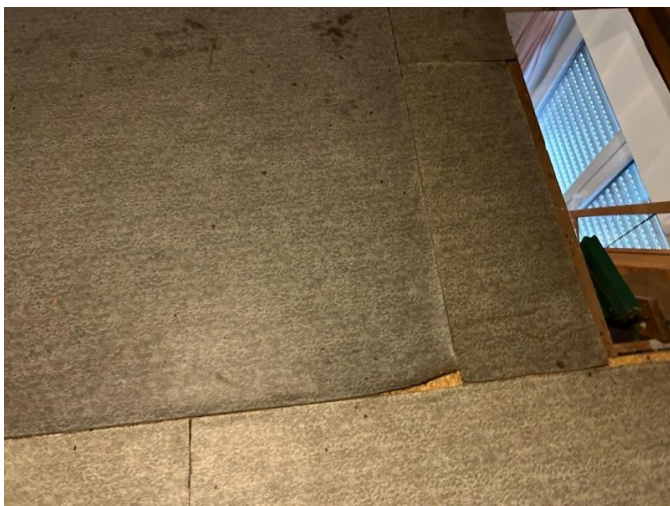
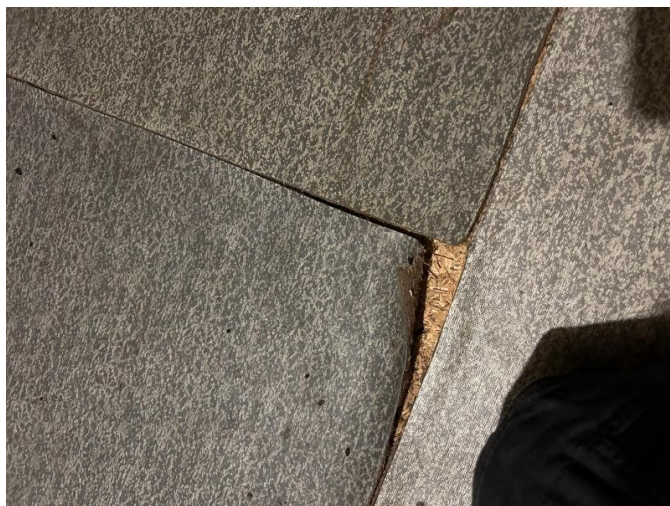
Fiche 10: Vinyl zolder

Geen asbest

#	Type	Referentie	Resultaat
10.1	Puntmonster	202403019C	Geen asbest

Beschrijving	Vinyl zolder
Omgeving	Binnen
Primaire drager	Vloer
Bindmiddel van materiaal	Karton - papier - viltachtig
