# Asbestinventarisatetest

Botermelkstraat 83, 9200 Dendermonde

Attestnummer : 20240619-000340.000

## Niet-asbestveilig

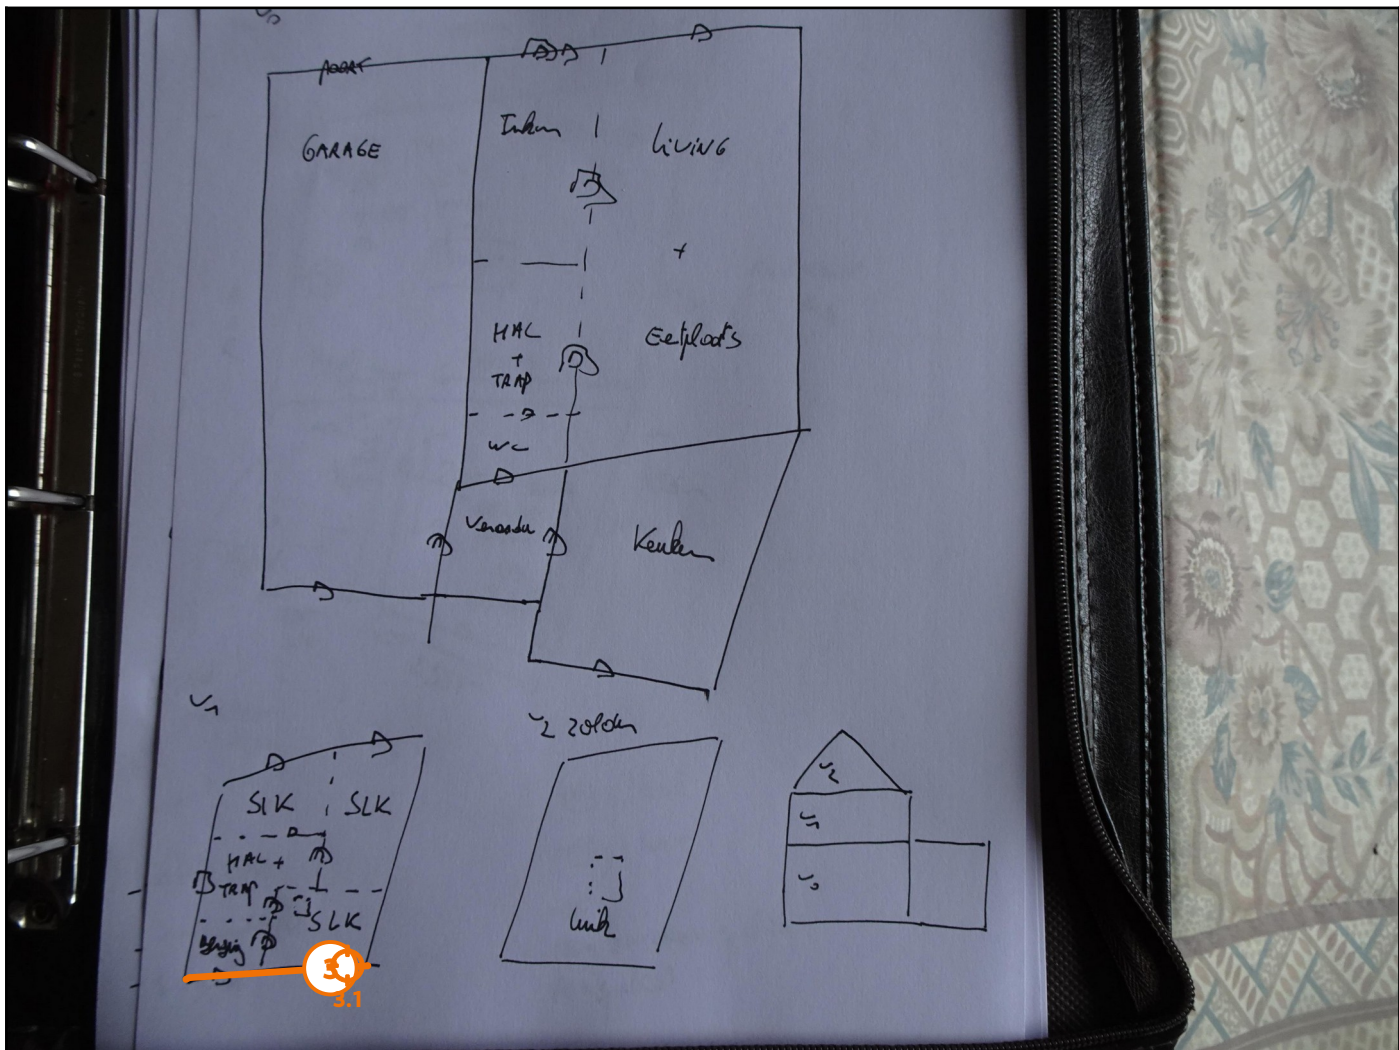
## Plan 1.2: DSC03335

Beschrijving	Type	Actie
3. Ieën (achtergevel)	Asbestmateriaal	<a href="#">Verwijderen</a>
3.1 Code: MM2	Puntmonster	-

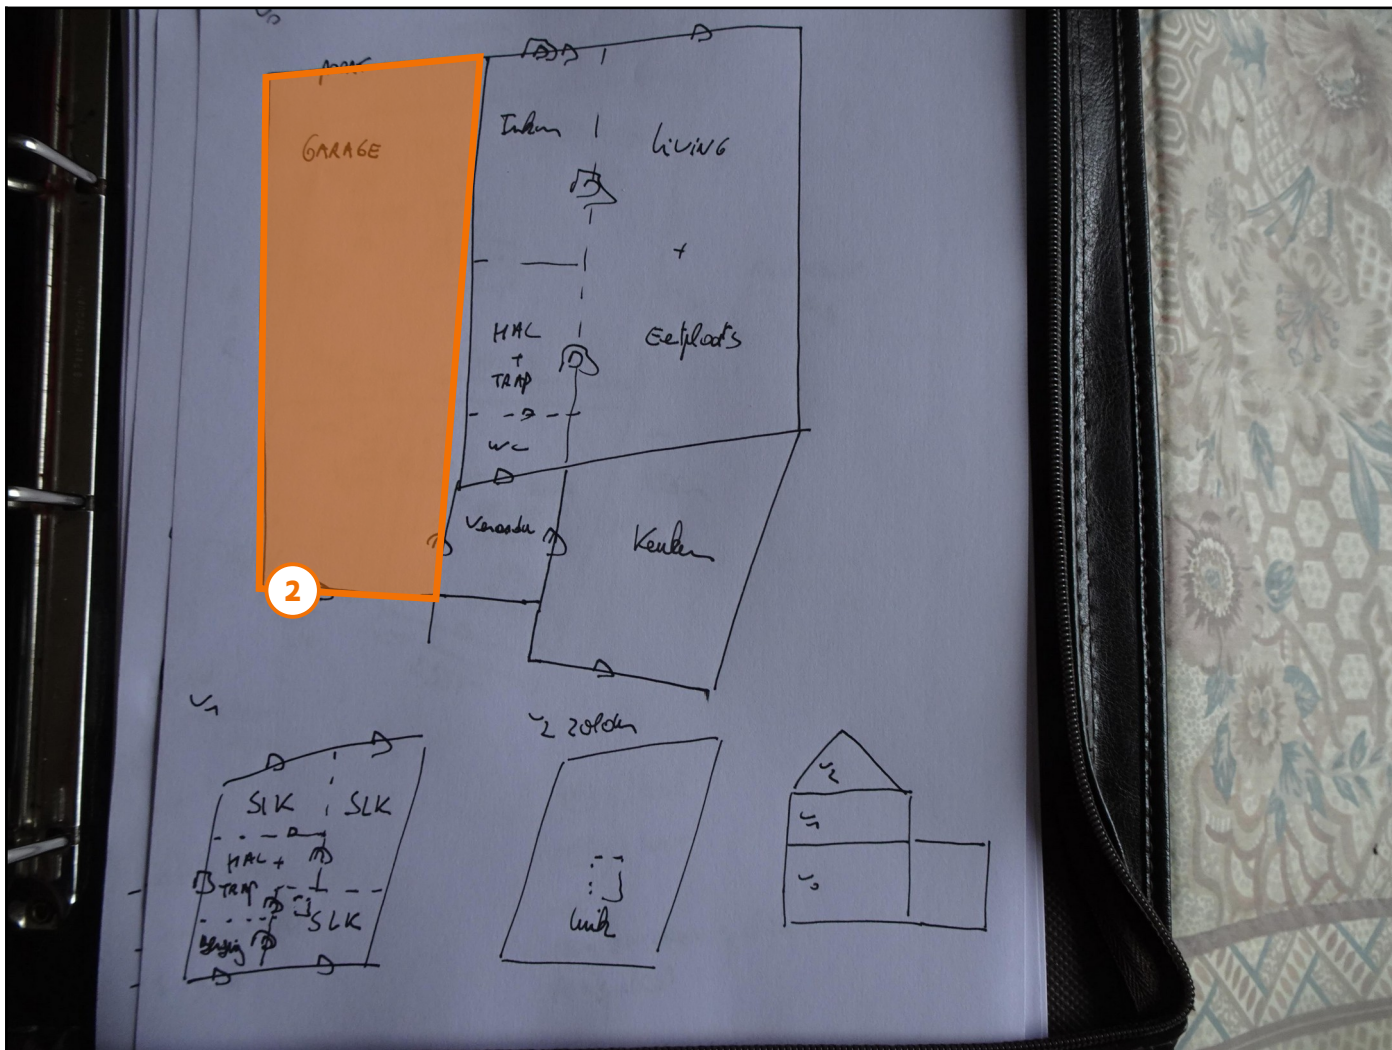
## Plan 1.6: DSC03335

Beschrijving	Type	Actie
2. golfplaten (garage)	Asbestmateriaal	<a href="#">Verwijderen</a>

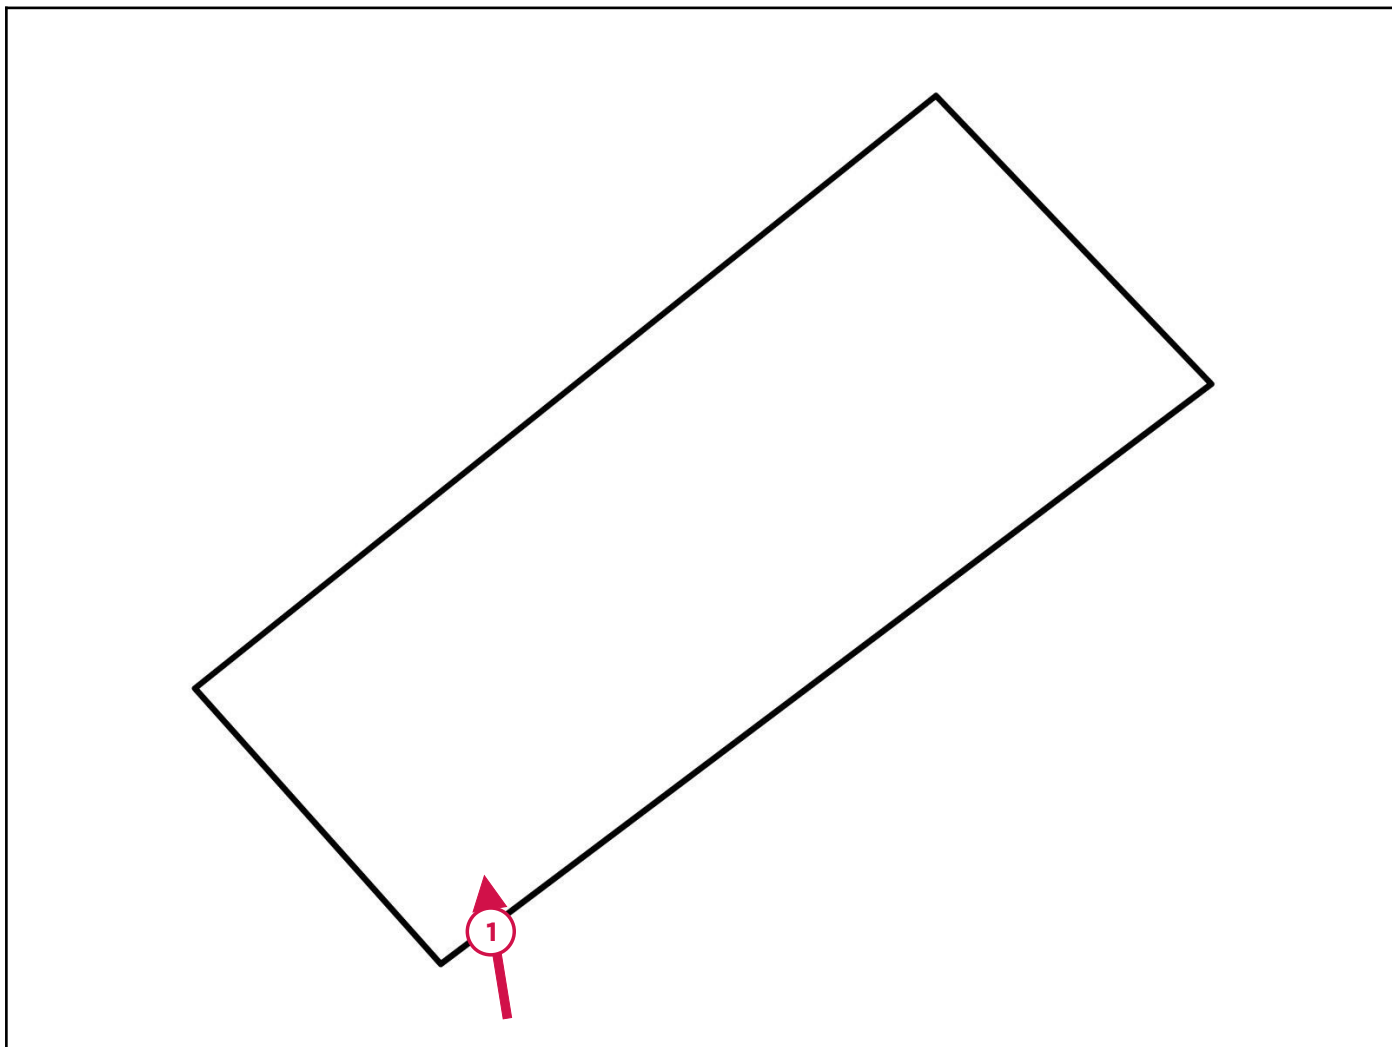
## Plan 2.1: Constructie plan

Beschrijving	Type	Actie
1. golfplaten	Asbestmateriaal	<b>Dringend verwijderen</b>

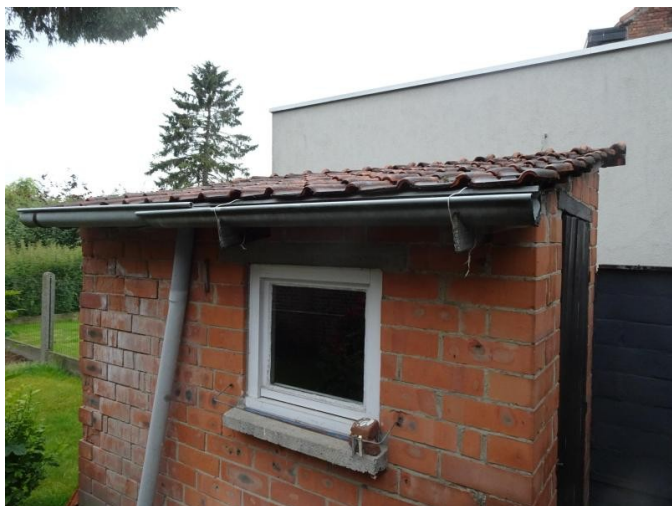
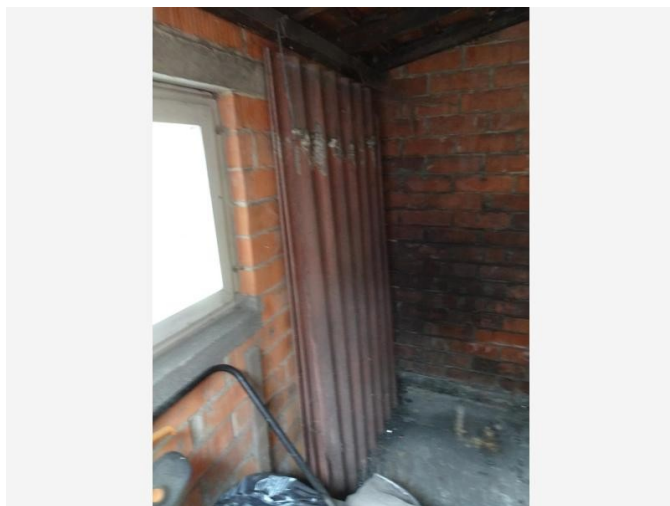
Het asbestmateriaal valt onder de mijlpaal van 2040.

**Dringend verwijderen**

Beschrijving	golfplaten
Type afvalstof	Betreft stock-voorraad of gedemonteerde asbestmaterialen
Aanwezige resten	Golfplaten op dak garage.
Omgeving	Binnen
Primaire drager	Schuin dak
Asbestmaterialen	<ul style="list-style-type: none"><li>Dak- en gevelbekleding - Golfplaat</li></ul>
Bindmiddel van asbestmateriaal	Cement
Gebondenheid op basis van bindmiddel	Hecht
Hoeveelheid (gewicht - aantal)	<ul style="list-style-type: none"><li>10,00 kg - 1 stuk</li></ul>
Totaal gewicht	10,00 kg
Eenvoudig bereikbaar	Ja
Identificatiemethode	Vaststelling zonder monstername

- Verwijder het asbestafval.

- Eenvoudige handelingen: mag via doe-het-zelf of door werknemer(s) met opleidingsattest eenvoudige handelingen  
Op zijn geheel verwijderen, is een hechtgebonden toepassing.

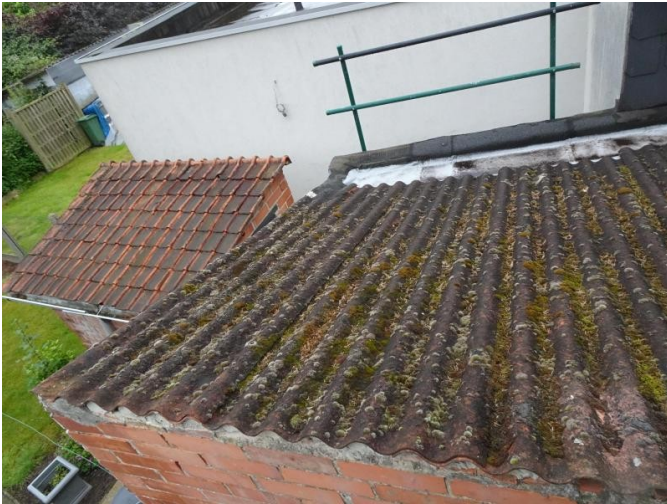
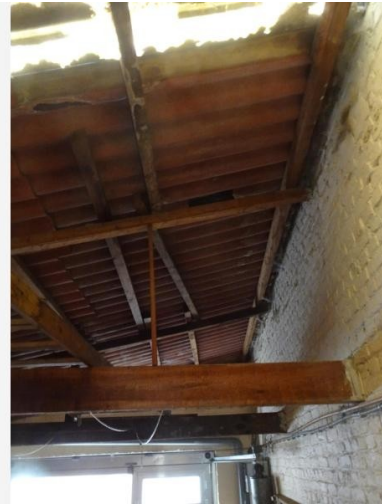
Het asbestmateriaal valt onder de mijlpaal van 2034.

Verwijderen

Eindbeoordeling materiaalrisico	Verhoogd materiaalrisico en/of verhoogde kans op vezelvrijgave
---------------------------------	--

Gebondenheid	Categorie 1: hechtgebonden in oorsprong
Asbestsoort (vezeltype)	Crocidoliet aanwezig
Asbestconcentratie	Laag (< 50%)
Afschermingsgraad van het gehele materiaal	Geheel of deels (ook) vrij aan binnenluchtstromen
Toestand van het materiaal	Licht beschadigd, licht verweerd. Intact materiaal type Pical – asbestboard of categorie III 'gebondenheid'

Beschrijving	golfplaten (garage)
Omgeving	Grenst aan binnen- en buitenlucht
Primaire drager	Schuin dak
Asbestmateriaal	Dak- en gevelbekleding - Golfplaat
Bindmiddel van asbestmateriaal	Cement
Gebondenheid op basis van bindmiddel	Hecht
Hoeveelheid (oppervlakte - aantal)	<ul style="list-style-type: none"><li>• 33,10 m<sup>2</sup> - 1 stuk</li></ul>
Totale oppervlakte	33,10 m <sup>2</sup>
Eenvoudig bereikbaar	Nee <ul style="list-style-type: none"><li>• Verwijdering tast de bouwkundige integriteit aan.</li></ul>
Bevestigingswijze	<ul style="list-style-type: none"><li>• Geschroefd</li></ul>
Identificatiemethode	Vaststelling zonder monsternamen
Destructieve handeling voor identificatie	Nee

- Zorg voor een veilig beheer. Vermijd het beschadigen van het asbestmateriaal. Controleer de toestand jaarlijks op wijzigingen.
- Zorg voor een veilig beheer en verwijder dit asbestmateriaal wanneer het bij werken eenvoudig bereikbaar wordt. Controleer de toestand jaarlijks op wijzigingen.
- Hemelwater dat afspoelt van asbestcement daken of gevels kan asbestdeeltjes bevatten. Gebruik het enkel voor gesloten circuits (bv. spoelen toiletten). Reinig na het vervangen van het dak of de gevel de dakgoten en regenwaterput of -ton om asbesthoudend sediment of slib te verwijderen

- Eenvoudige handelingen: enkel door erkend asbestverwijderaar  
Kan niet zonder breek- of kapwerk verwijderd worden. Het risico dat hierbij dus asbestvezels vrijkomen, is hoog. Laat dit dus best doen door een erkend asbestverwijderaar die steeds over de nodige opleidingssattesten beschikt.

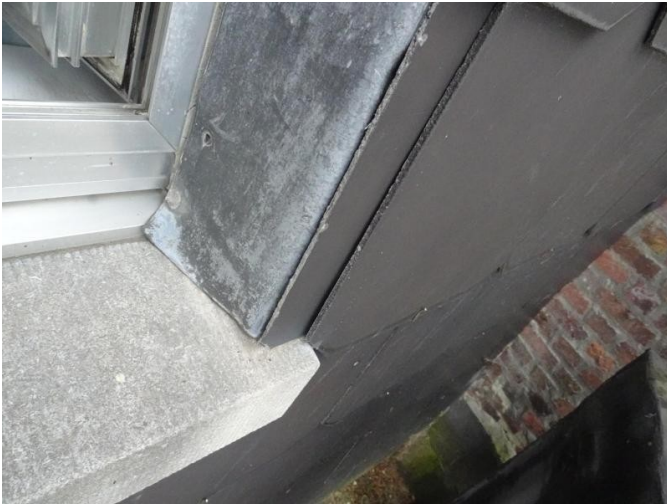
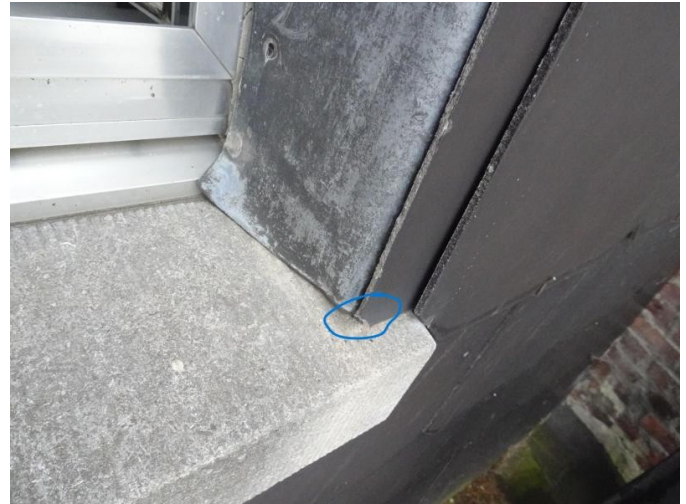
Het asbestmateriaal valt onder de mijlpaal van 2034.

Verwijderen

Eindbeoordeling materiaalrisico	Zeer laag materiaalrisico en/of zeer lage kans op vezelvrijgave
---------------------------------	---

Gebondenheid	Categorie 1: hechtgebonden in oorsprong
Asbestsoort (vezeltype)	Alleen chrysotiel
Asbestconcentratie	Laag (< 50%)
Afschermingsgraad van het gehele materiaal	Geheel of deels vrij aan de buitenlucht
Toestand van het materiaal	Onbeschadigd, niet verweerd

#	Type	Referentie	Resultaat
3.1	Puntmonster	MM2	Chrysotiel

Beschrijving	leien (achtergevel)
Omgeving	Buiten
Primaire drager	Wand buitenschil
Asbestmateriaal	Dak- en gevelbekleding - Lei, shingle
Bindmiddel van asbestmateriaal	Cement
Gebondenheid op basis van bindmiddel	Hecht
Hoeveelheid (oppervlakte - aantal)	• 12,00 m <sup>2</sup> - 1 stuk
Totale oppervlakte	12,00 m <sup>2</sup>
Eenvoudig bereikbaar	Ja
Bevestigingswijze	• Geklemd
Identificatiemethode	Vaststelling met monstername
Destructieve handeling voor identificatie	Nee

- Zorg voor een veilig beheer. Vermijd het beschadigen van het asbestmateriaal. Controleer de toestand jaarlijks op wijzigingen.
- Zorg voor een veilig beheer en verwijder dit asbestmateriaal wanneer het bij werken eenvoudig bereikbaar wordt. Controleer de toestand jaarlijks op wijzigingen.
- Verwijder dit asbestmateriaal zo snel mogelijk. Volg de toestand goed op.
- Hemelwater dat afspoelt van asbestcement daken of gevels kan asbestdeeltjes bevatten. Gebruik het enkel voor gesloten circuits (bv. spoelen toiletten). Reinig na het vervangen van het dak of de gevel de dakgoten en regenwaterput of -ton om asbesthoudend sediment of slib te verwijderen

- Eenvoudige handelingen: enkel door erkend asbestverwijderaar  
Kan niet zonder breek- of kapwerk verwijderd worden. Het risico dat hierbij dus asbestvezels vrijkomen, is hoog. Laat dit dus best doen door een erkend asbestverwijderaar die steeds over de nodige opleidingsattesten beschikt.

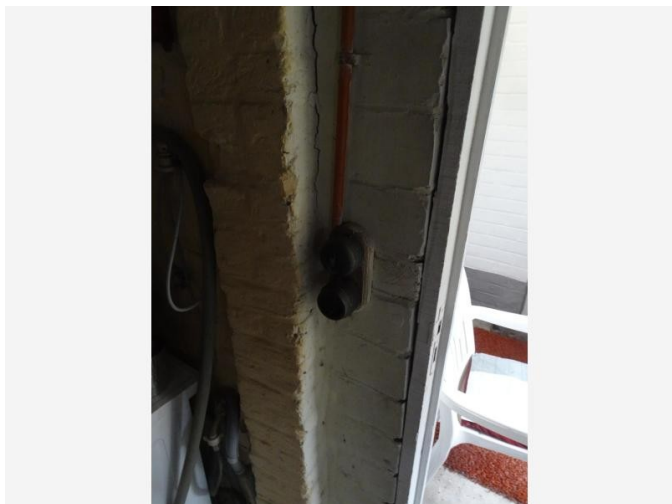
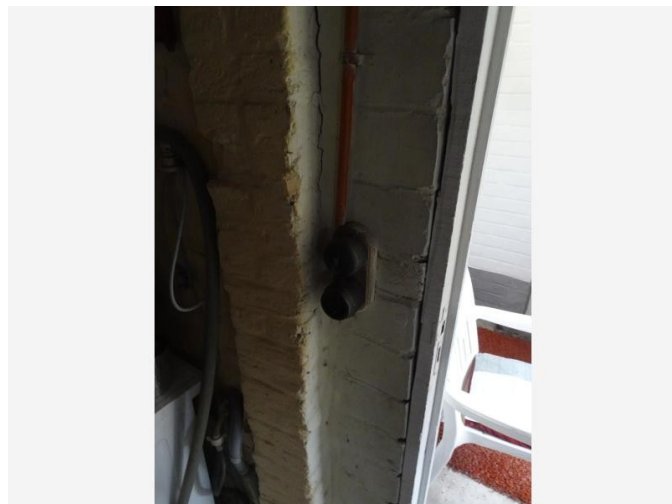
Het asbestmateriaal valt onder de mijlpaal van 2040.

Zorgvuldig beheren

Eindbeoordeling materiaalrisico	Laag materiaalrisico en/of verlaagde kans op vezelvrijgave
---------------------------------	--

Gebondenheid	Categorie 1: hechtgebonden in oorsprong
Asbestsoort (vezeltype)	Crocidoliet aanwezig
Asbestconcentratie	Laag (< 50%)
Afschermingsgraad van het gehele materiaal	Geheel of deels (ook) vrij aan de binnenlucht
Toestand van het materiaal	Onbeschadigd, niet verweerd

Beschrijving	lichtschakelaar + stopcontact
Omgeving	Binnen
Primaire drager	Communicatie en elektrische infrastructuur en uitrusting
Asbestmateriaal	Plaat, paneel, tablet - Type Bakeliet
Bindmiddel van asbestmateriaal	Kunststof of -hars
Gebondenheid op basis van bindmiddel	Hecht
Hoeveelheid (oppervlakte - dikte - aantal)	<ul style="list-style-type: none"><li>• 0,01 m<sup>2</sup> - 1,00 cm - 1 stuk</li></ul>
Totaal volume	< 0,001 m <sup>3</sup>
Eenvoudig bereikbaar	Ja
Bevestigingswijze	<ul style="list-style-type: none"><li>• Geklemd</li><li>• Verlijmd, ingegoten, versmeerd</li></ul>
Identificatiemethode	Vaststelling zonder monstername
Destructieve handeling voor identificatie	Nee

- Zorg voor een veilig beheer. Vermijd het beschadigen van het asbestmateriaal. Controleer de toestand jaarlijks op wijzigingen.
- Zorg voor een veilig beheer en verwijder dit asbestmateriaal wanneer het bij werken eenvoudig bereikbaar wordt. Controleer de toestand jaarlijks op wijzigingen.

- Eenvoudige handelingen: mag via doe-het-zelf of door werknemer(s) met opleidingsattest eenvoudige handelingen  
Op zijn geheel verwijderen.

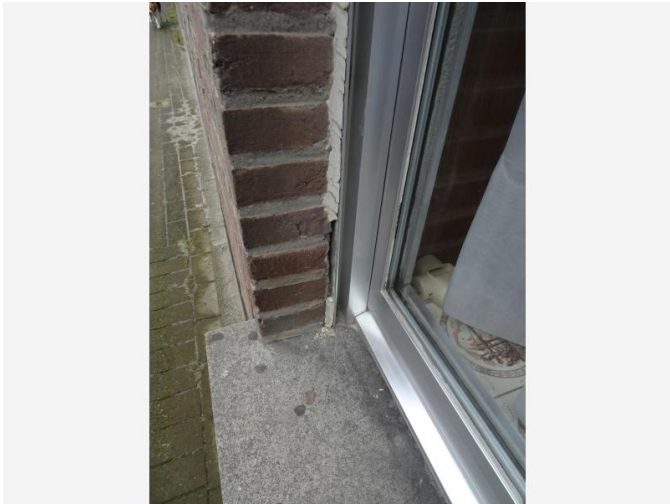
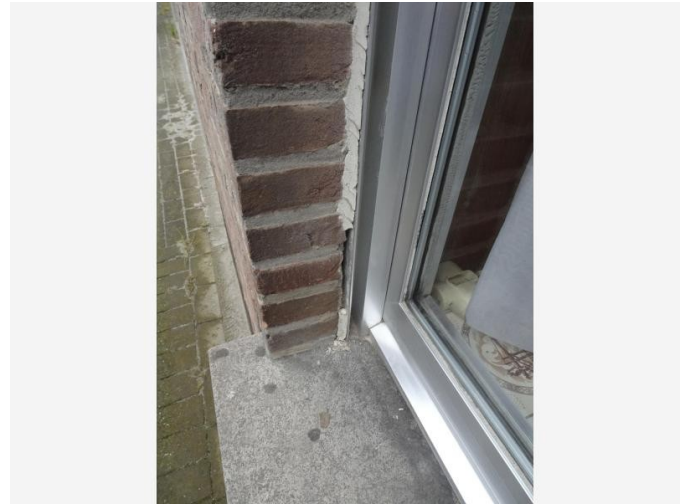
Het asbestmateriaal valt onder de mijlpaal van 2040.

Zorgvuldig beheren

Eindbeoordeling materiaalrisico	Laag materiaalrisico en/of verlaagde kans op vezelvrijgave
---------------------------------	--

Gebondenheid	Categorie 1: hechtgebonden in oorsprong
Asbestsoort (vezeltype)	Alleen chrysotiel
Asbestconcentratie	Laag (< 50%)
Afschermingsgraad van het gehele materiaal	Geheel of deels vrij aan de buitenlucht
Toestand van het materiaal	Licht beschadigd, licht verweerd. Intact materiaal type Pical – asbestboard of categorie III 'gebondenheid'

#	Type	Referentie	Resultaat
5.1	Puntmonster	MM4	Chrysotiel

Beschrijving	Mastiek (ramen)
Omgeving	Buiten
Primaire drager	Wandopening verticaal (raam, deur, ...)
Asbestmateriaal	In-situ afwerkingslagen - Pasta, stopverf, voegsel, stopsel, vulsel, mastiek, katten, ...
Bindmiddel van asbestmateriaal	Kitten, mastiek, pasta
Gebondenheid op basis van bindmiddel	Hecht
Hoeveelheid (gewicht - aantal)	<ul style="list-style-type: none"><li>• 0,49 kg - 1 stuk</li></ul>
Totaal gewicht	0,49 kg
Eenvoudig bereikbaar	Ja
Bevestigingswijze	<ul style="list-style-type: none"><li>• Geklemd</li><li>• Verlijmd, ingegoten, versmeerd</li></ul>
Identificatiemethode	Vaststelling met monstername
Destructieve handeling voor identificatie	Nee

- Zorg voor een veilig beheer. Vermijd het beschadigen van het asbestmateriaal. Controleer de toestand jaarlijks op wijzigingen.
- Zorg voor een veilig beheer en verwijder dit asbestmateriaal wanneer het bij werken eenvoudig bereikbaar wordt. Controleer de toestand jaarlijks op wijzigingen.
- Verwijder dit asbestmateriaal zo snel mogelijk. Volg de toestand goed op.

- Eenvoudige handelingen: enkel door erkend asbestverwijderaars  
Kan niet zonder breek- of kapwerk verwijderd worden. Het risico dat hierbij dus asbestvezels vrijkomen, is hoog. Laat dit dus best doen door een erkend asbestverwijderaars die steeds over de nodige opleidingssattesten beschikt.

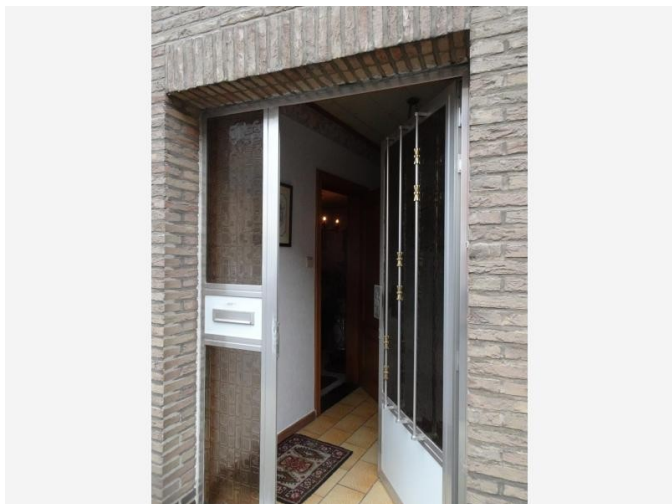
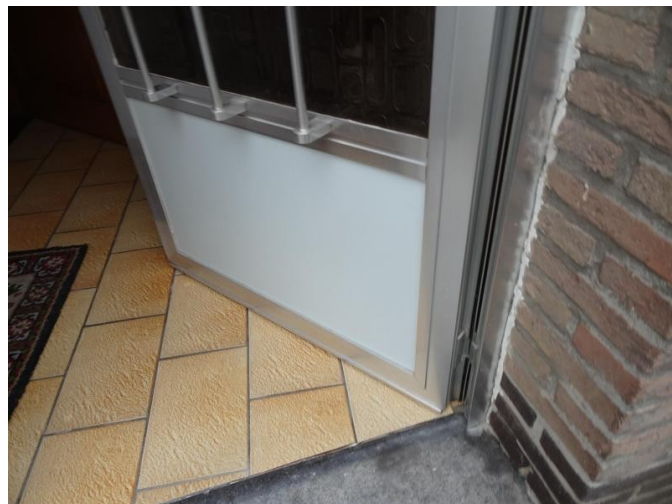
Het asbestmateriaal valt onder de mijlpaal van 2040.

Zorgvuldig beheren

Eindbeoordeling materiaalrisico	Laag materiaalrisico en/of verlaagde kans op vezelvrijgave
---------------------------------	--

Gebondenheid	Categorie 1: hechtgebonden in oorsprong
Asbestsoort (vezeltype)	Crocidoliet aanwezig
Asbestconcentratie	Laag (< 50%)
Afschermingsgraad van het gehele materiaal	Geheel of deels (ook) vrij aan binnenluchtstromen
Toestand van het materiaal	Onbeschadigd, niet verweerd

Beschrijving	paneel (voor deur)
Omgeving	Grenst aan binnen- en buitenlucht
Primaire drager	Wandopening verticaal (raam, deur, ...)
Asbestmateriaal	Plaat, paneel, tablet - Geëmailleerd, type Glasal
Bindmiddel van asbestmateriaal	Cement
Gebondenheid op basis van bindmiddel	Hecht
Hoeveelheid (oppervlakte - dikte - aantal)	<ul style="list-style-type: none"><li>• 0,65 m<sup>2</sup> - 0,50 cm - 1 stuk</li></ul>
Totaal volume	0,003 m <sup>3</sup>
Eenvoudig bereikbaar	Ja
Bevestigingswijze	<ul style="list-style-type: none"><li>• Geklemd</li><li>• Verlijmd, ingegoten, versmeerd</li></ul>
Identificatiemethode	Vaststelling zonder monstername
Destructieve handeling voor identificatie	Nee

- Zorg voor een veilig beheer. Vermijd het beschadigen van het asbestmateriaal. Controleer de toestand jaarlijks op wijzigingen.
- Zorg voor een veilig beheer en verwijder dit asbestmateriaal wanneer het bij werken eenvoudig bereikbaar wordt. Controleer de toestand jaarlijks op wijzigingen.
- Verwijder dit asbestmateriaal zo snel mogelijk. Volg de toestand goed op.

- Eenvoudige handelingen: mag via doe-het-zelf of door werknemer(s) met opleidingsattest eenvoudige handelingen  
Op zijn geheel verwijderen.

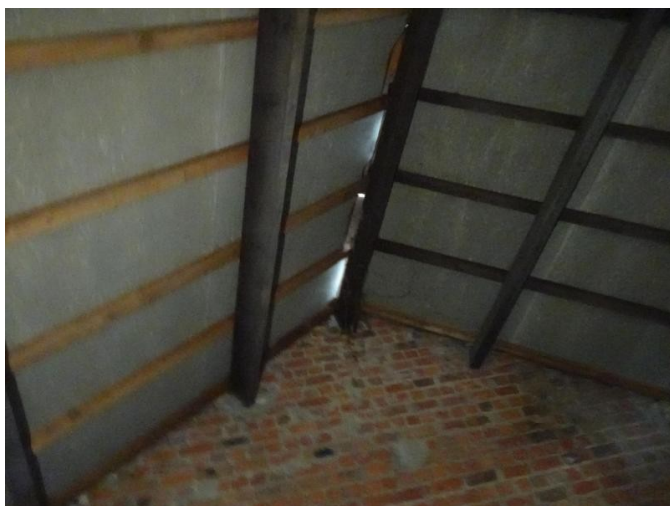
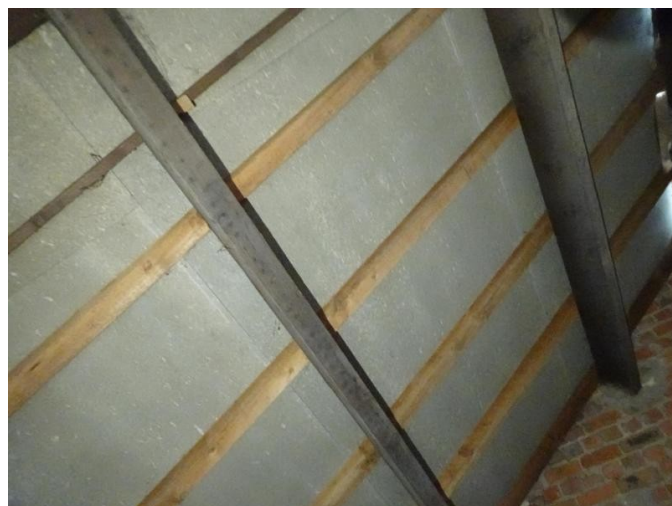
Het asbestmateriaal valt onder de mijlpaal van 2040.

Zorgvuldig beheren

Eindbeoordeling materiaalisico	Laag materiaalisico en/of verlaagde kans op vezelvrijgave
--------------------------------	---

Gebondenheid	Categorie 1: hechtgebonden in oorsprong
Asbestsoort (vezeltype)	Crocidoliet aanwezig
Asbestconcentratie	Laag (< 50%)
Afschermingsgraad van het gehele materiaal	Geheel of deels (ook) vrij aan binnenluchtstromen
Toestand van het materiaal	Onbeschadigd, niet verweerd

Beschrijving	Onderdak (zadeldak)
Omgeving	Binnen
Primaire drager	Schuin dak
Asbestmateriaal	Plaat, paneel, tablet - Type Menuiserite
Bindmiddel van asbestmateriaal	Cement
Gebondenheid op basis van bindmiddel	Hecht
Hoeveelheid (oppervlakte - dikte - aantal)	<ul style="list-style-type: none"><li>• 60,00 m<sup>2</sup> - 0,32 cm - 1 stuk</li></ul>
Totaal volume	0,192 m <sup>3</sup>
Eenvoudig bereikbaar	Ja
Bevestigingswijze	<ul style="list-style-type: none"><li>• Genageld, geniet</li></ul>
Identificatiemethode	Vaststelling zonder monstername
Destructieve handeling voor identificatie	Nee

- Zorg voor een veilig beheer. Vermijd het beschadigen van het asbestmateriaal. Controleer de toestand jaarlijks op wijzigingen.
- Zorg voor een veilig beheer en verwijder dit asbestmateriaal wanneer het bij werken eenvoudig bereikbaar wordt. Controleer de toestand jaarlijks op wijzigingen.
- Verwijder dit asbestmateriaal zo snel mogelijk. Volg de toestand goed op.

- Eenvoudige handelingen: enkel door erkend asbestverwijderaars  
Kan niet zonder breek- of kapwerk verwijderd worden. Het risico dat hierbij dus asbestvezels vrijkomen, is hoog. Laat dit dus best doen door een erkend asbestverwijderaars die steeds over de nodige opleidingsattesten beschikt.

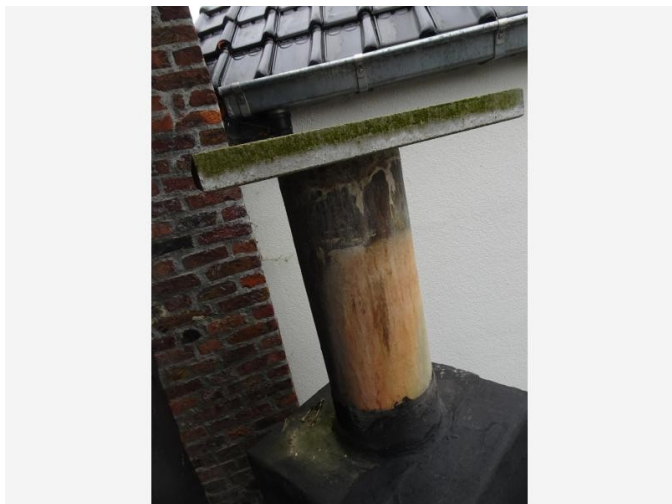
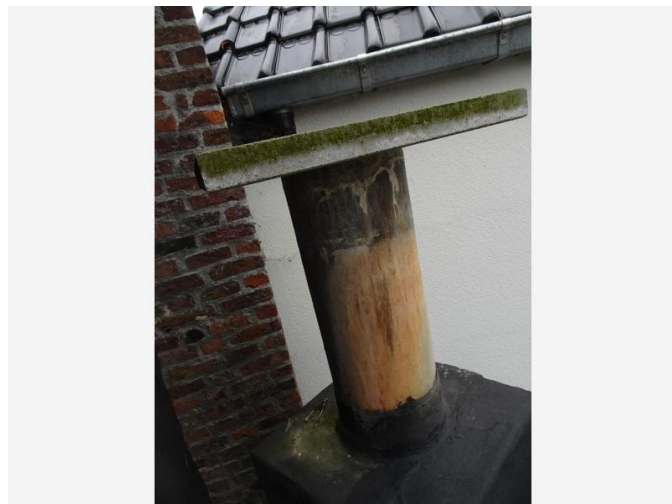
Het asbestmateriaal valt onder de mijlpaal van 2040.

Zorgvuldig beheren

Eindbeoordeling materiaalrisico	Laag materiaalrisico en/of verlaagde kans op vezelvrijgave
---------------------------------	--

Gebondenheid	Categorie 1: hechtgebonden in oorsprong
Asbestsoort (vezeltype)	Crocidoliet aanwezig
Asbestconcentratie	Laag (< 50%)
Afschermingsgraad van het gehele materiaal	Geheel of deels vrij aan de buitenlucht
Toestand van het materiaal	Onbeschadigd, niet verweerd

Beschrijving	cementen afvoerbuīs
Omgeving	Buiten
Primaire drager	Ruimteverwarming
Asbestmateriaal	Buis, koker, leiding, pijp, doorvoer
Bindmiddel van asbestmateriaal	Cement
Gebondenheid op basis van bindmiddel	Hecht
Hoeveelheid (lengte - omtrek - dikte - aantal)	<ul style="list-style-type: none"><li>• 0,50 m - 60,00 cm - 1,00 cm - 1 stuk</li></ul>
Totaal volume	0,003 m <sup>3</sup>
Eenvoudig bereikbaar	Nee <ul style="list-style-type: none"><li>• Verwijdering tast de bouwkundige integriteit aan.</li></ul>
Bevestigingswijze	<ul style="list-style-type: none"><li>• Geklemd</li><li>• Verlijmd, ingegoten, versmeerd</li></ul>
Identificatiemethode	Vaststelling zonder monstername
Destructieve handeling voor identificatie	Nee

- Zorg voor een veilig beheer. Vermijd het beschadigen van het asbestmateriaal. Controleer de toestand jaarlijks op wijzigingen.
- Zorg voor een veilig beheer en verwijder dit asbestmateriaal wanneer het bij werken eenvoudig bereikbaar wordt. Controleer de toestand jaarlijks op wijzigingen.

- Eenvoudige handelingen: enkel door erkend asbestverwijderaar  
Kan niet zonder breek- of kapwerk verwijderd worden. Het risico dat hierbij dus asbestvezels vrijkomen, is hoog. Laat dit dus best doen door een erkend asbestverwijderaar die steeds over de nodige opleidingsattesten beschikt.

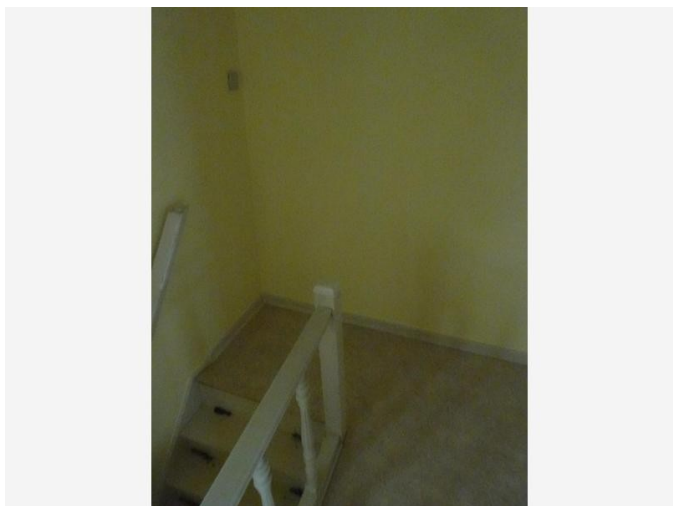
Er zijn valse wanden. ( mogelijk pleisterwerk kan niet bemonsterd worden)

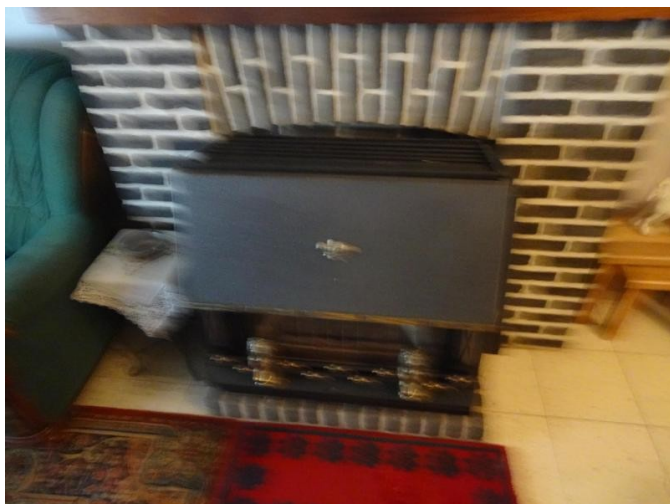
In het binnenwerk van het verwarmingselement kunnen er asbestverdachte materialen aanwezig zijn. (pakkingen, dichtingen,... )

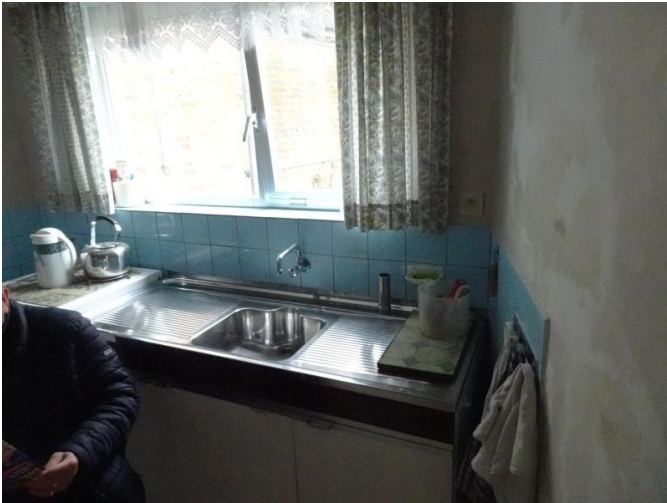
De lijm van de geplaatste wandtegels kunnen asbestvezels bevatten.

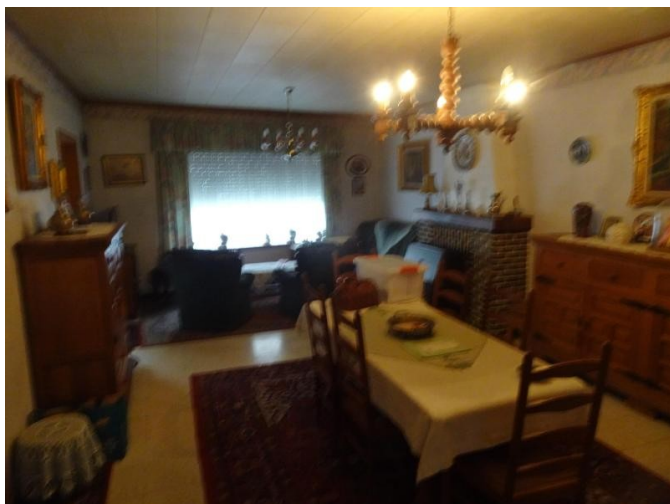
Er zijn valse plafonds. Geen monsternamen van pleisterwerk plafonds mogelijk.

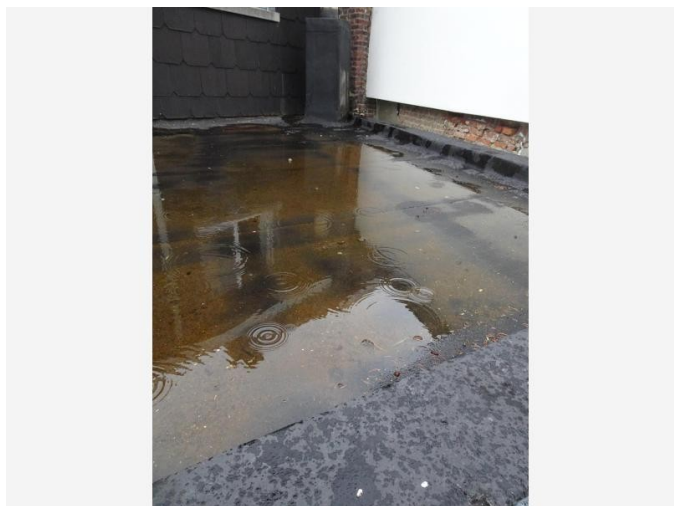
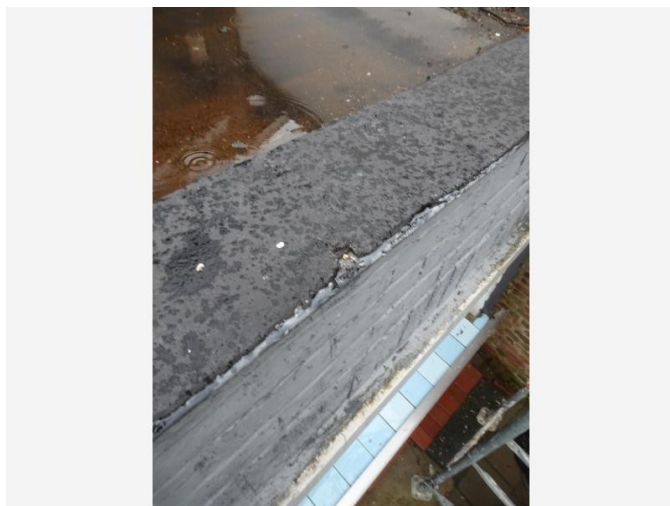
## Fiche 13: Roofing

Geen asbest

#	Type	Referentie	Resultaat
13.1	Puntmonster	MM3	Geen asbest

Beschrijving	Roofing
Omgeving	Buiten
Primaire drager	Plat dak
Bindmiddel van materiaal	Bitumen (roofing, teer, asfalt)
Gebondenheid op basis van bindmiddel	Hecht
Hoeveelheid (oppervlakte - aantal)	• 13,67 m <sup>2</sup> - 1 stuk
Totale oppervlakte	13,67 m <sup>2</sup>
Identificatiemethode	Vaststelling met monstername
Destructieve handeling voor identificatie	Nee
Opmerking	Om roofing te testen, dien ik tot op de drager te boren. De kans dat hierdoor een lek ontstaat is dus meer dan reëel. Hierbij is enkel de bovenste laag getest. Indien er nog lagen roofing onderzit, kan deze wel asbesthoudend zijn.

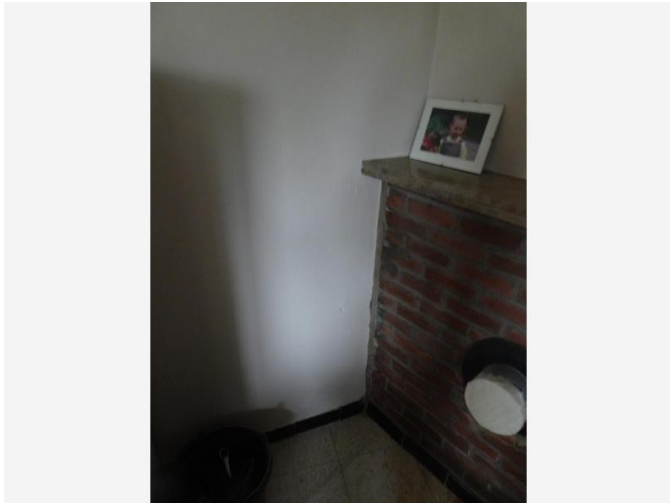
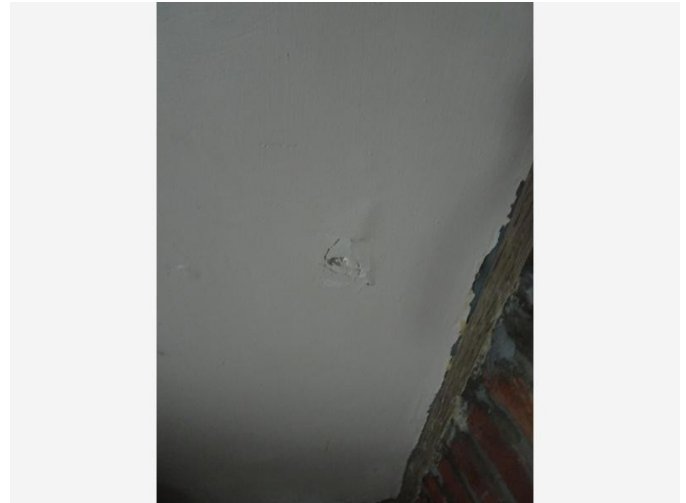
## Fiche 14: pleisterwerk (muren)

Geen asbest

#	Type	Referentie	Resultaat
14.1	Mengmonster	MM1	Geen asbest
