# Asbestinventarisatetest

Gentsesteenweg 223, 9240 Zele

Attestnummer : 20230311-000121.000

**Niet-asbestveilig**

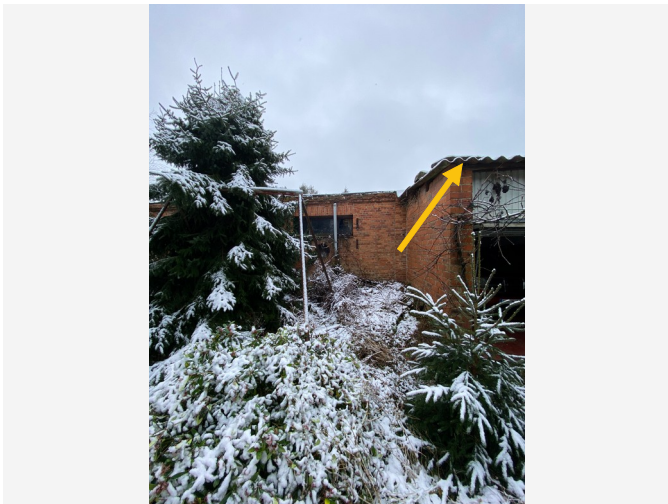
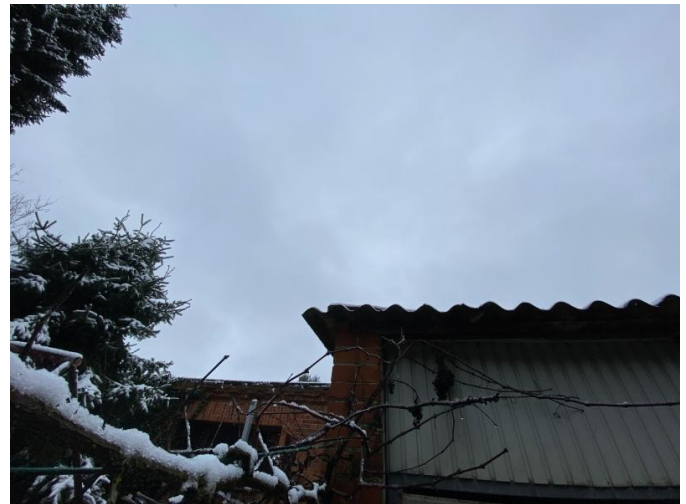
| Eindbeoordeling materiaalarisico | Hoog materiaalarisico en/of hoge kans op vezelvrijgave |
| Opmerking | Afscherming aan binnenlucht is deels weg. |

| Asbestsoort (vezeltype) | Crocidoliet aanwezig |
| Afschermingsgraad van het gehele materiaal | Geheel of deels (ook) vrij aan de binnenlucht |
| Toestand van het materiaal | Matig beschadigd, matig verweerd |

| Beschrijving | Golfplaten garage |
| Asbestmateriaal | Dak- en gevelbekleding - Golfplaat |

**Dringend verwijderen**

- Zorg voor een veilig beheer. Vermijd het beschadigen van het asbestmateriaal. Controleer de toestand jaarlijks op wijzigingen.
- Verwijder dit asbestmateriaal zo snel mogelijk. Volg de toestand goed op.

- Eenvoudige handelingen: mag via doe-het-zelf of door werknemer(s) met opleidingsattest eenvoudige handelingen  
Verwijder de bevestigingen. Erna voorzichtig asbesthoudende golfplaten één voor één en in hun geheel verwijderen. Niet gooien en geen stortkokers gebruiken.

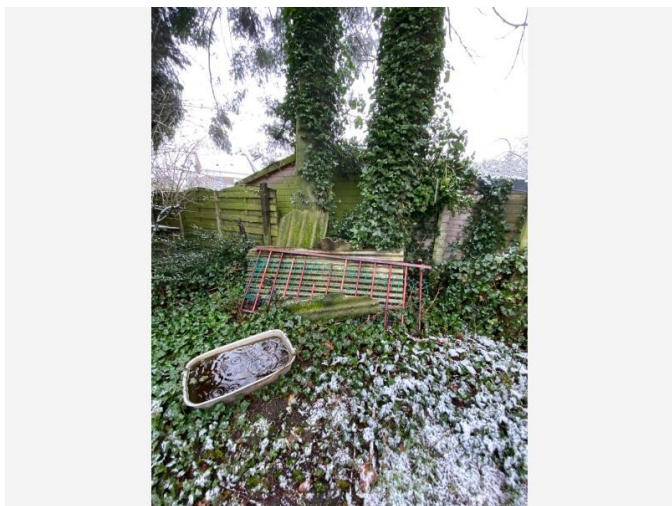
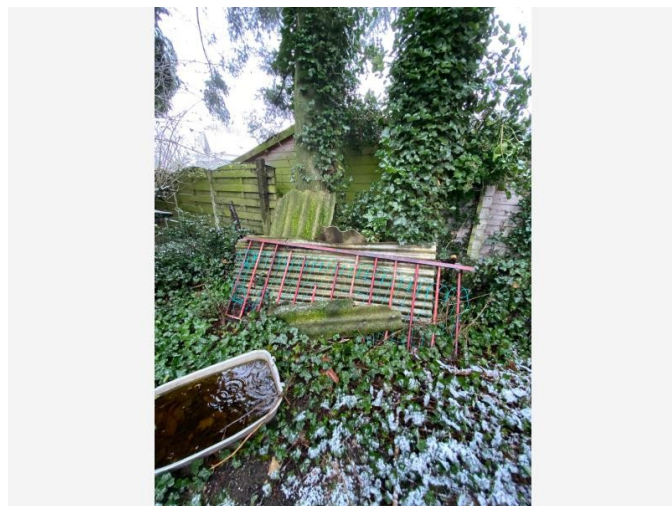
| Beschrijving | Afval golfplaten in tuin |
| Type afvalstof | Betreft resten (contaminatie) van verwerking of beschadiging |
| Bron van de resten | Afval van golfplaten nog aanwezig in de tuin |
| Hoeveelheid (gewicht - aantal) | <ul style="list-style-type: none"><li>• 20,00 kg - 1 stuk</li></ul> |

**Dringend verwijderen**

- Verwijder het asbestafval.
- Vermijd het bewerken of het intensief betreden (belopen, rijden, ...) van de verontreinigde zone. Is dit niet mogelijk vraag dan advies aan een erkend bodemsaneringsdeskundige voor verdere maatregelen.

- Eenvoudige handelingen: mag via doe-het-zelf of door werknemer(s) met opleidingsattest eenvoudige handelingen  
Afval is hechtgebonden en kan zonder verder te beschadigen verwijderd worden.

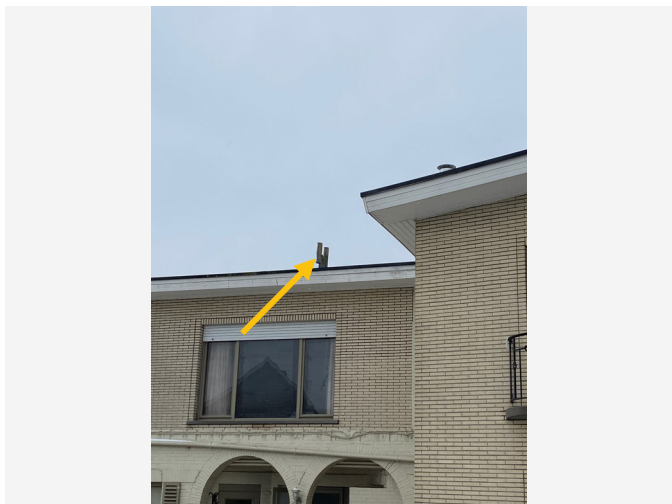
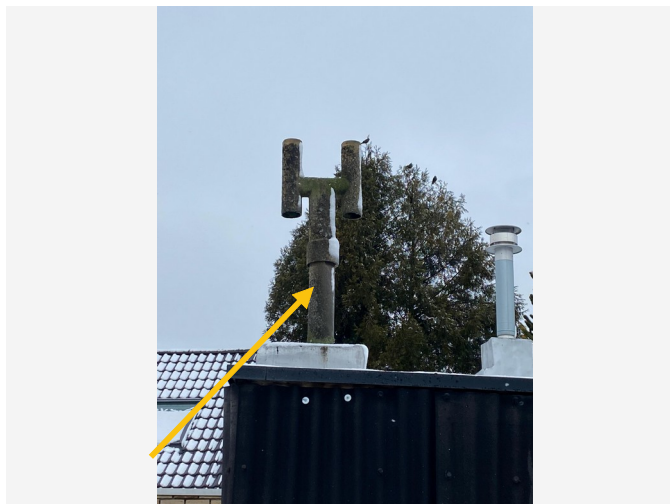
| Eindbeoordeling materiaalrisico | Verhoogd materiaalrisico en/of verhoogde kans op vezelvrijgave |
| Opmerking | Schouw wordt niet meer gebruikt, enkel buiten zichtbaar. |

| Asbestsoort (vezeltype) | Crocidoliet aanwezig |
| Toestand van het materiaal | Matig beschadigd, matig verweerd |

| Beschrijving | Schouw |
| Asbestmateriaal | Schouwhoed, ventilatiekap (anti-windval) |

Verwijderen

- Zorg voor een veilig beheer. Vermijd het beschadigen van het asbestmateriaal. Controleer de toestand jaarlijks op wijzigingen.
- Verwijder dit asbestmateriaal zo snel mogelijk. Volg de toestand goed op.

- Eenvoudige handelingen: mag via doe-het-zelf of door werknemer(s) met opleidingsattest eenvoudige handelingen  
Verwijder de bevestigingen. Erna voorzichtig asbesthoudende schouwen één voor één en in hun geheel verwijderen. Niet gooien en geen storkokers gebruiken.

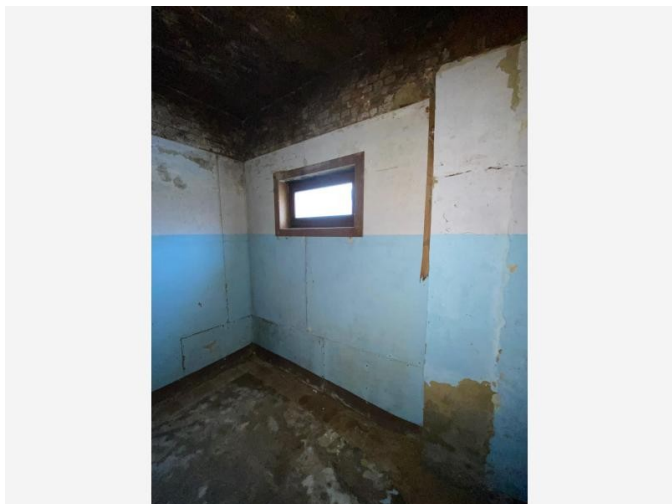
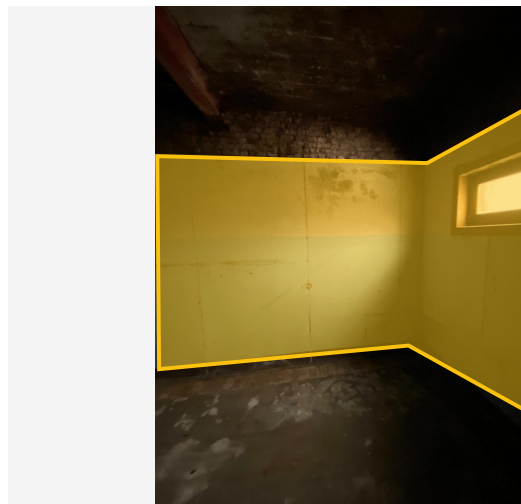
| Eindbeoordeling materiaalrisico | Verhoogd materiaalrisico en/of verhoogde kans op vezelvrijgave |

| Asbestsoort (vezeltype) | Alleen chrysotiel |
| Toestand van het materiaal | Matig beschadigd, matig verweerd |

| # | Type | Referentie | Resultaat |
|---|---|---|---|
| 4.1 | Puntmonster | 002 | Chrysotiel |

| Beschrijving | Menuiserite platen |
| Asbestmateriaal | Plaat, paneel, tablet - Type Menuiserite |

Verwijderen

- Zorg voor een veilig beheer. Vermijd het beschadigen van het asbestmateriaal. Controleer de toestand jaarlijks op wijzigingen.
- Verwijder dit asbestmateriaal zo snel mogelijk. Volg de toestand goed op.

- Eenvoudige handelingen: mag via doe-het-zelf of door werknemer(s) met opleidingsattest eenvoudige handelingen  
Draag de juiste PMB's, maak voorzichtig de bevestigingen los en verwijder de platen in 1 geheel. Zorg ervoor dat deze niet beschadigd worden tijdens het verwijderen.

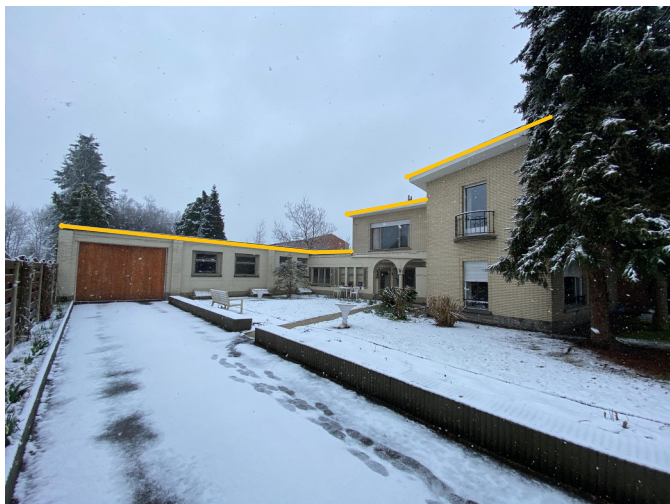
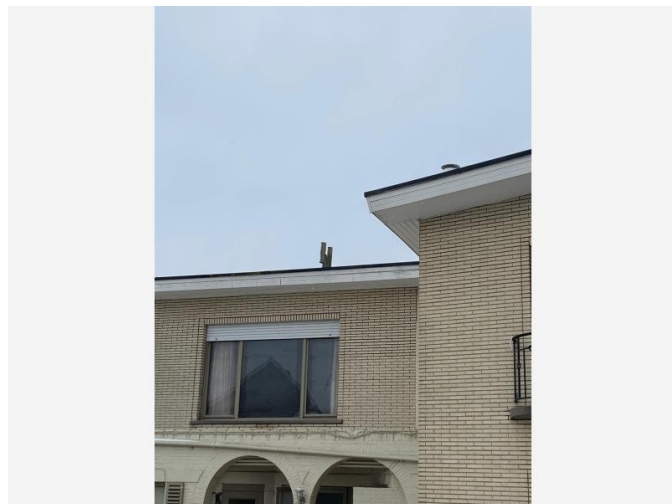
In het inspectieprotocol staat dat monsternamen van roofing verplicht is. Wegens kans op lekkage is monsternamen niet mogelijk. De toepassing wordt als asbestverdacht beschouwd.

| Eindbeoordeling materiaalrisico | Laag materiaalrisico en/of verlaagde kans op vezelvrijgave |

| Asbestsoort (vezeltype) | Crocidoliet aanwezig |
| Toestand van het materiaal | Licht beschadigd, licht verweerd. Intact materiaal type Pical – asbestboard of categorie III 'gebondenheid' |

| Beschrijving | Roofing |

| <b>Eenvoudig bereikbaar</b> | Nee<br><br>• Verwijdering tast de bouwkundige integriteit aan. |
| <b>Identificatiemethode</b> | Vaststelling zonder monstername<br><br>Motivatie: Groot risico op structurele gevolgschade (lekschade, werking installatie,...) |

Zorgvuldig beheren

- Zorg voor een veilig beheer. Vermijd het beschadigen van het asbestmateriaal. Controleer de toestand jaarlijks op wijzigingen.

- Eenvoudige handelingen: enkel door erkend asbestverwijderaar  
Kans op oude roofing/lijm die asbest kan bevatten. Zelfs onder de bestaande roofing.

EH opgeleid personeel, roofing is gelijmd/gebrand en dus niet eenvoudig zelf te verwijderen. Best overlaten aan dakwerker (dakwerker met 8u basisopleiding asbest)

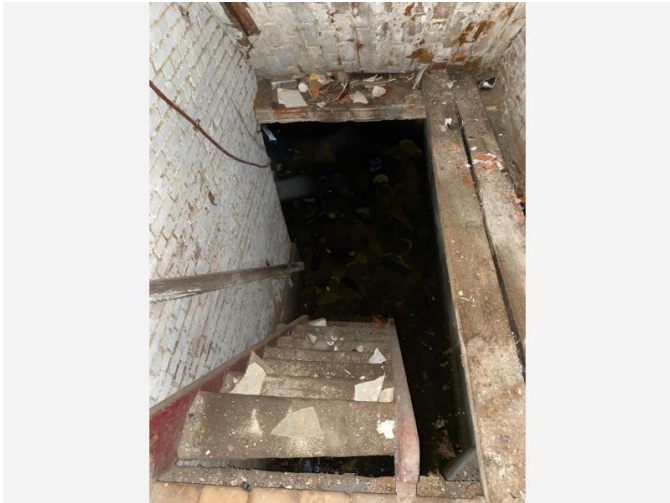
**Reden:** Het onderzoek kan niet uitgevoerd worden binnen de bepalingen van de Welzijnswet

**Uitleg van de asbestdeskundige:** Trap naar kelder is volledig rot, eigenaar kan niet verzekeren dat het veilig is om de kelder te betreden.

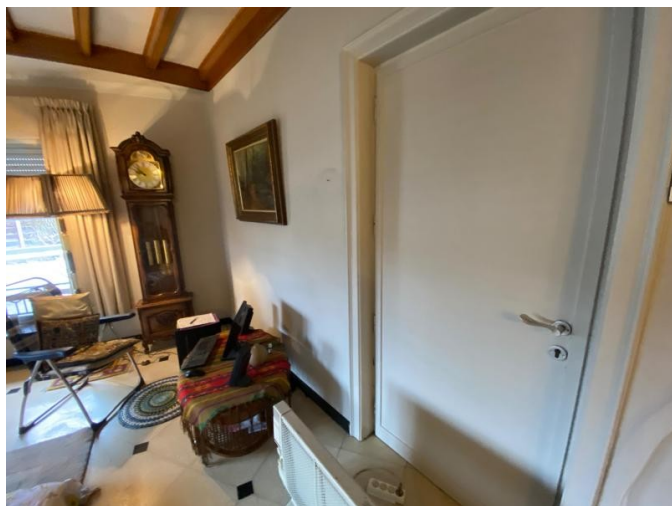
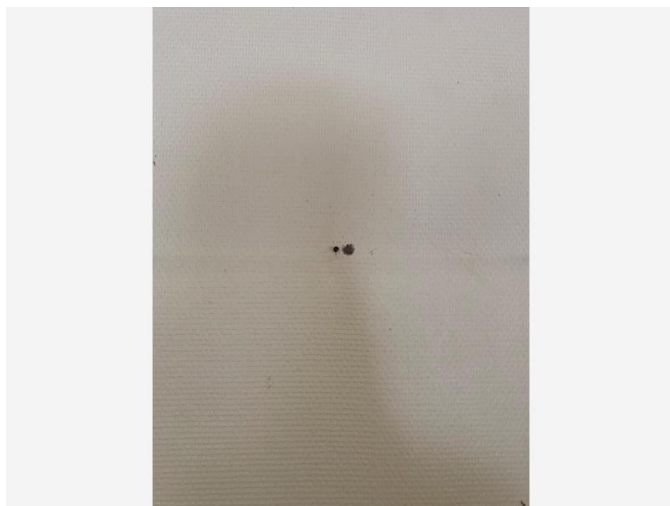
## Fiche 7: Pleisterwerk muren

Geen asbest

| # | Type | Referentie | Resultaat |
|---|---|---|---|
| 7.1 | Mengmonster | 001 | Geen asbest |

| Beschrijving | Pleisterwerk muren |

| Opmerking | <p>Enkel pleisterwerk aan de muren, alle plafonds zijn verlaagd en met hout afgewerkt. Aangezien het overal een plat dak is is het vermoeden dat er zich geen pleisterwerk achter de verlaagde plafonds bevind.</p> <p>Toch is het aan te raden dit bij verbouwingswerken na te kijken voor start van de werken en indien toch pleisterwerk aanwezig dit te laten analyseren.</p> |
