Asbestinventarisatetest

David Teniersstraat 21, 2900 Schoten

Attestnummer : 20251205-000127.000

Asbestveilig (maar niet asbestvrij)

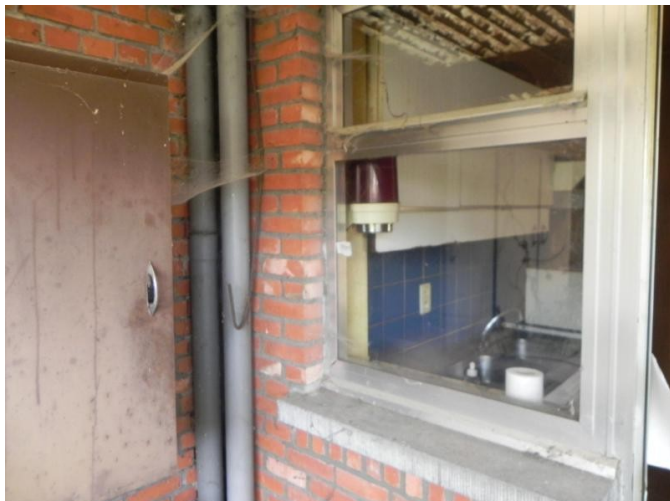
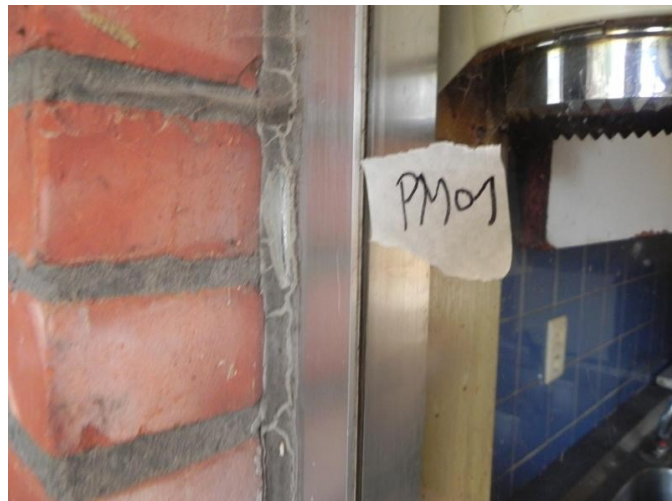
Fiche 1: Mastiek (oud) schrijnwerk (tussen gevel en kader)

Het asbestmateriaal valt onder de mijlpaal van 2040.

Eindbeoordeling materiaalrisico	Laag materiaalrisico en/of verlaagde kans op vezelvrijgave
---------------------------------	--

#	Type	Referentie	Resultaat
1.1	Puntmonster	PM01	Chrysotiel

- Zorg voor een veilig beheer. Vermijd het beschadigen van het asbestmateriaal. Controleer de toestand jaarlijks op wijzigingen.

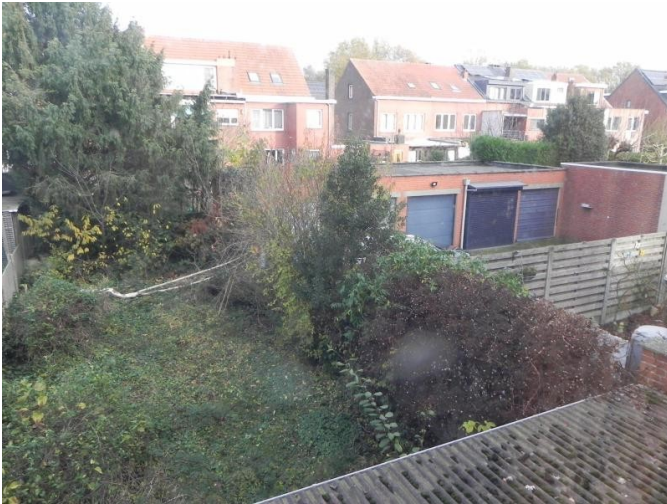
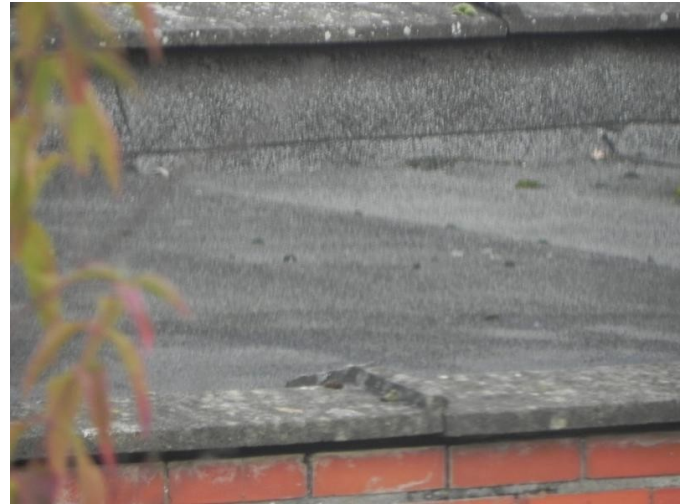
Er werd geen monstername uitgevoerd van deze toepassing. Het is aangewezen alsnog een monstername te laten uitvoeren indien u zekerheid wenst of deze toepassing asbesthoudend is en meer bepaald welke asbestsoort deze bevat. Dit kan namelijk een invloed hebben op de geldigheidsduur van het attest en/of de eindconclusie asbestveilig of niet-asbestveilig. Bij deze toepassing is dit niet altijd mogelijk daar het gevolg van lekschade niet uitgesloten kan worden. Laat deze toepassing het best bemonsteren voorafgaand aan werken.

Eindbeoordeling materiaalrisico	Laag materiaalrisico en/of verlaagde kans op vezelvrijgave
---------------------------------	--

Beschrijving	Roofing op dak garage
Omgeving	Buiten
Primaire drager	Plat dak
Asbestmateriaal	Dak- en gevelbekleding - Roofing
Bindmiddel van asbestmateriaal	Bitumen (roofing, teer, asfalt)
Gebondenheid op basis van bindmiddel	Hecht
Hoeveelheid (oppervlakte - aantal)	<ul style="list-style-type: none">• 18,00 m² - 1 stuk
Totale oppervlakte	18,00 m ²
Eenvoudig bereikbaar	Ja
Bevestigingswijze	<ul style="list-style-type: none">• Verlijmd, ingegoten, versmeerd
Identificatiemethode	<p>De asbestdeskundige beoordeelt het materiaal als asbestverdacht en dus asbesthoudend, en dit zonder monstername.</p> <p>Motivatie: De monstername brengt andere schade aan dan schade die inherent is aan de monstername.</p>
Destructieve handeling voor identificatie	Nee
Opmerking	Er werd geen monstername uitgevoerd wegens kans op lekschade.

- Zorg voor een veilig beheer. Vermijd het beschadigen van het asbestmateriaal. Controleer de toestand jaarlijks op wijzigingen.
- Voer bijkomende staalname(s) uit.

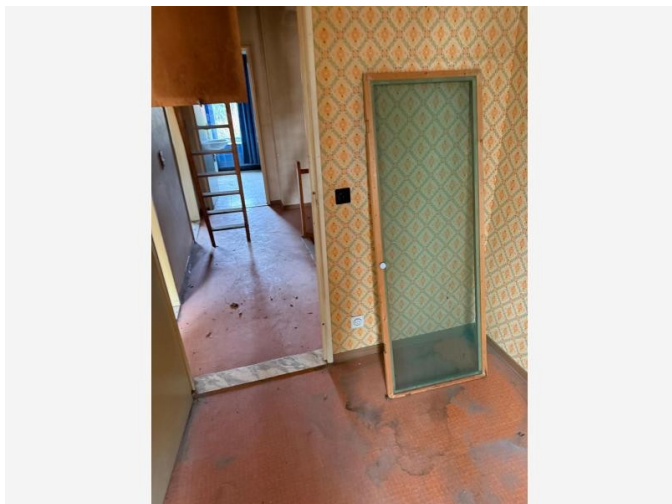
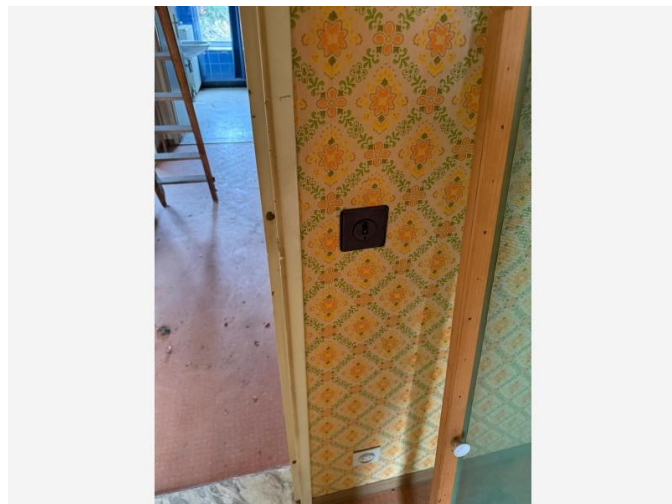
Er werd geen monstername uitgevoerd van deze toepassing. Het is aangewezen alsnog een monstername te laten uitvoeren indien u zekerheid wenst of deze toepassing asbesthoudend is en meer bepaald welke asbestsoort deze bevat. Dit kan namelijk een invloed hebben op de geldigheidsduur van het attest en/of de eindconclusie asbestveilig of niet-asbestveilig.

Eindbeoordeling materiaalrisico	Laag materiaalrisico en/of verlaagde kans op vezelvrijgave
---------------------------------	--

Beschrijving	Bakeliet (oud elektrisch materieel)
Omgeving	Binnen
Primaire drager	Communicatie en elektrische infrastructuur en uitrusting
Asbestmateriaal	Bakeliet
Bindmiddel van asbestmateriaal	Kunststof of -hars
Gebondenheid op basis van bindmiddel	Hecht
Hoeveelheid (gewicht - aantal)	<ul style="list-style-type: none"> • 0,10 kg - 1 stuk • 1,00 kg - 1 stuk
Totaal gewicht	1,10 kg
Eenvoudig bereikbaar	Ja
Bevestigingswijze	<ul style="list-style-type: none"> • Geschroefd
Identificatiemethode	<p>De asbestdeskundige beoordeelt het materiaal als asbestverdacht en dus asbesthoudend, en dit zonder monstername.</p> <p>Motivatie: Er is een onderzoeksbeperking die monstername verhindert.</p>
Destructieve handeling voor identificatie	Nee
Opmerking	<p>Het betreft al het oud elektrisch (schakel)materieel van bakeliet (bvb; schakelaars/klemmendozen/stopcontacten/lamphouders...) Het betreft een ruwe schatting van de hoeveelheid.</p> <p>Het nemen van een monster was niet mogelijk daar er steeds een beschadiging nodig is. Aangezien deze toepassing dient voor de elektrische installatie is er dan een kans op elektrocutie.</p>

- Zorg voor een veilig beheer. Vermijd het beschadigen van het asbestmateriaal. Controleer de toestand jaarlijks op wijzigingen.
- Voer bijkomende staalname(s) uit.

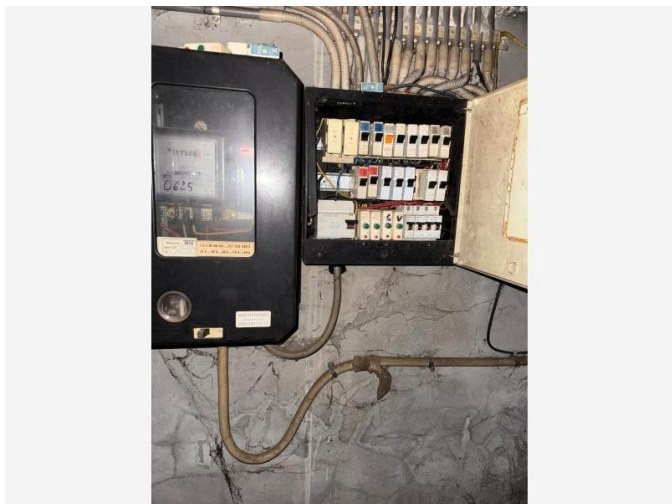
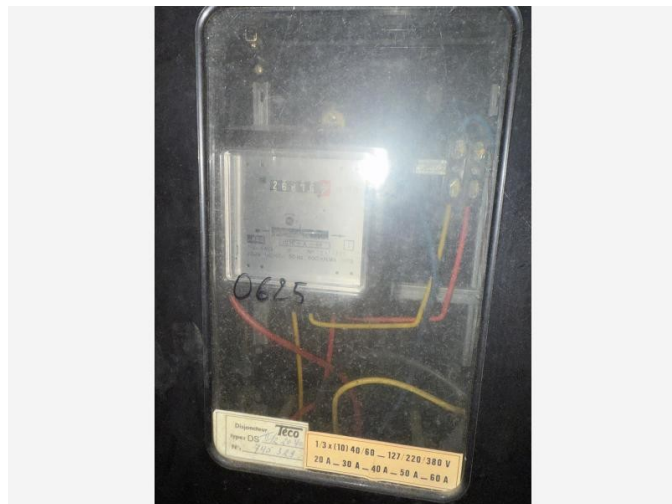
Er werd geen monstername uitgevoerd van deze toepassing. Het is aangewezen alsnog een monstername te laten uitvoeren indien u zekerheid wenst of deze toepassing asbesthoudend is en meer bepaald welke asbestsoort deze bevat. Dit kan namelijk een invloed hebben op de geldigheidsduur van het attest en/of de eindconclusie asbestveilig of niet-asbestveilig.

Eindbeoordeling materiaalrisico	Laag materiaalrisico en/of verlaagde kans op vezelvrijgave
---------------------------------	--

Beschrijving	Bakeliet Teller(oud elektrisch materieel)
Omgeving	Binnen
Primaire drager	Communicatie en elektrische infrastructuur en uitrusting
Asbestmateriaal	Bakeliet
Bindmiddel van asbestmateriaal	Kunststof of -hars
Gebondenheid op basis van bindmiddel	Hecht
Hoeveelheid (gewicht - aantal)	<ul style="list-style-type: none">• 1,00 kg - 1 stuk
Totaal gewicht	1,00 kg
Eenvoudig bereikbaar	Ja
Bevestigingswijze	<ul style="list-style-type: none">• Geschroefd
Identificatiemethode	<p>De asbestdeskundige beoordeelt het materiaal als asbestverdacht en dus asbesthoudend, en dit zonder monstername.</p> <p>Motivatie: De materialen behoren niet toe aan de eigenaar voor wie de asbestdeskundige de asbestinventaris uitvoert.</p>
Destructieve handeling voor identificatie	Nee
Opmerking	<p>Het betreft het oud elektrisch materieel van bakeliet (Tellers netbeheerder) Het betreft een ruwe schatting van de hoeveelheid.</p> <p>Daar deze toepassing eigendom is van de netbeheerder is het niet mogelijk een monstername uit te voeren.</p>

- Zorg voor een veilig beheer. Vermijd het beschadigen van het asbestmateriaal. Controleer de toestand jaarlijks op wijzigingen.
- Voer bijkomende staalname(s) uit.

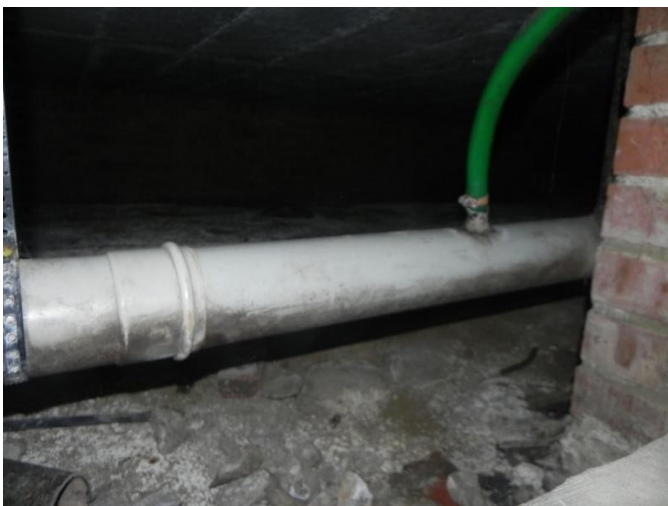
Permanente beperking

Reden: Er is geen volledige risicobeoordeling mogelijk

Uitleg van de asbestdeskundige: De hoogte van de kruipkelder is minder dan de minimale hoogte van 1,5m van de te inspecteren ruimtes.

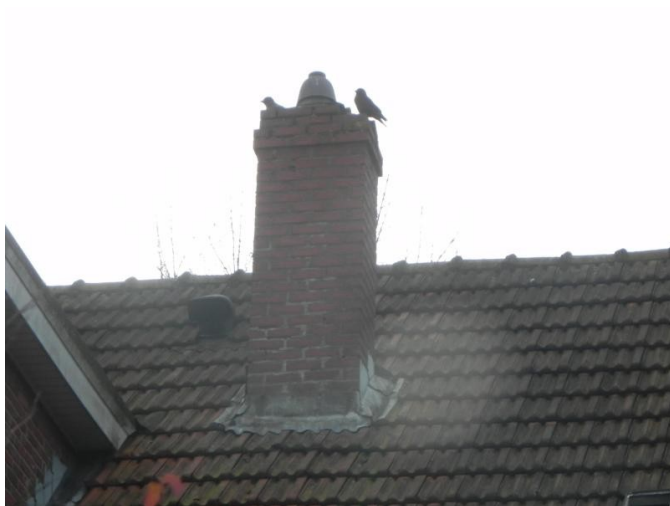
Tijdelijke beperking

Reden: Het te onderzoeken materiaal situeert zich hoger dan 3,50 m te rekenen vanaf een veilige ondergrond

Uitleg van de asbestdeskundige: De binnenkant van de schouw(en) kon(den) niet visueel worden nagekeken. De toegang van de schouw kan alleen vanaf de bovenkant gecontroleerd worden en dit is niet mogelijk binnen de onderzoeksbeperkingen van het inspectieprotocol.

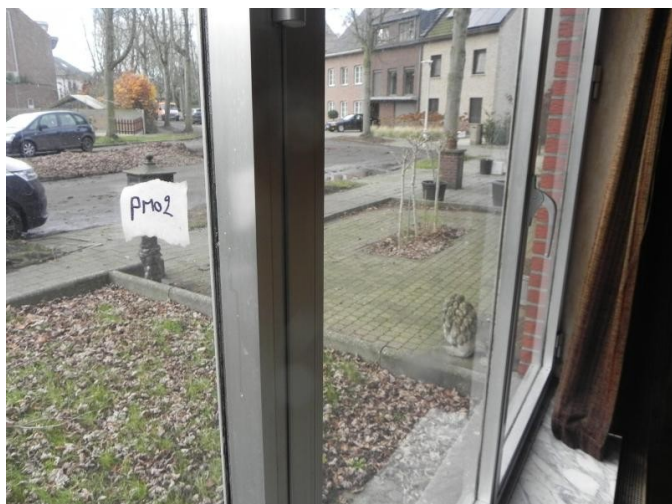
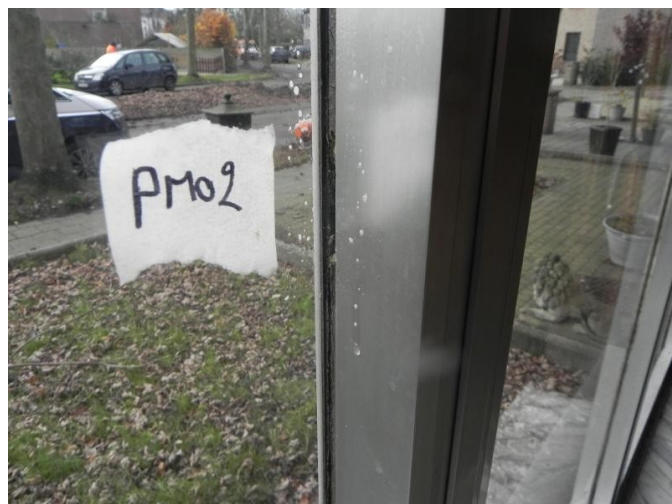
Fiche 8: Mastiek (oud) schrijnwerk (tussen kader en glas)

Geen asbest

#	Type	Referentie	Resultaat
8.1	Puntmonster	PM02	Geen asbest

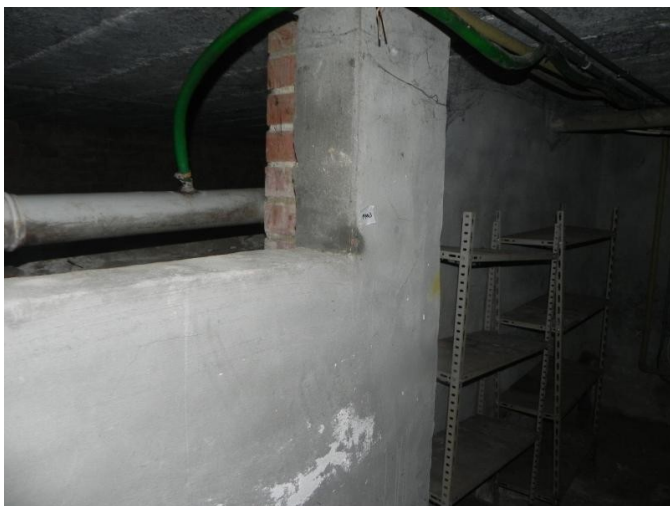
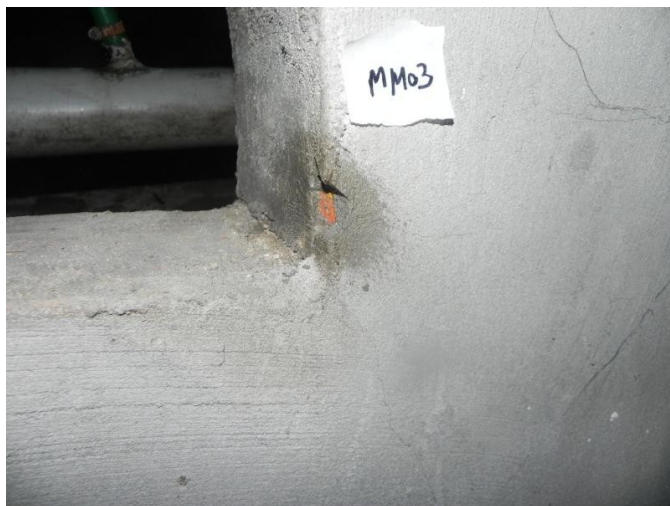
Fiche 9: Cementlaag

Geen asbest

#	Type	Referentie	Resultaat
9.1	Mengmonster	MM03	Geen asbest

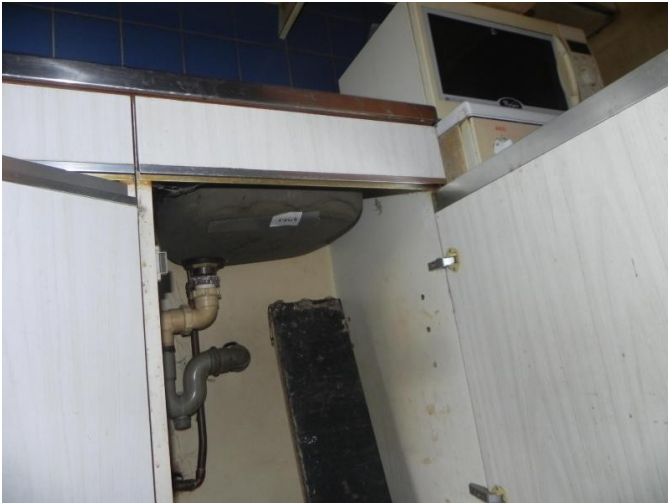
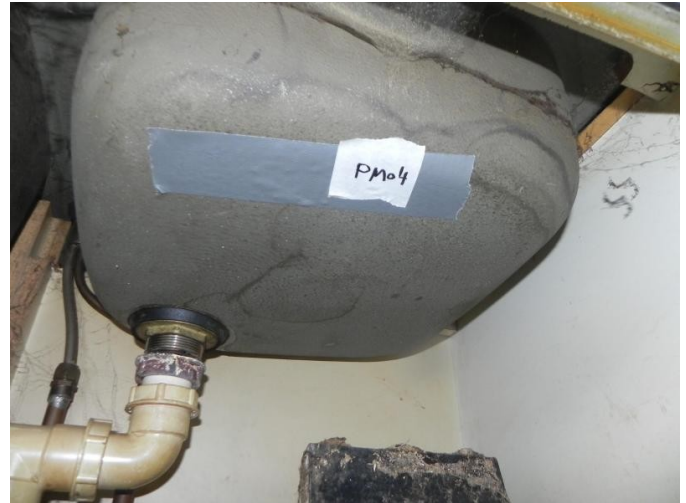
Geen asbest

#	Type	Referentie	Resultaat
10.1	Puntmonster	PM04	Geen asbest

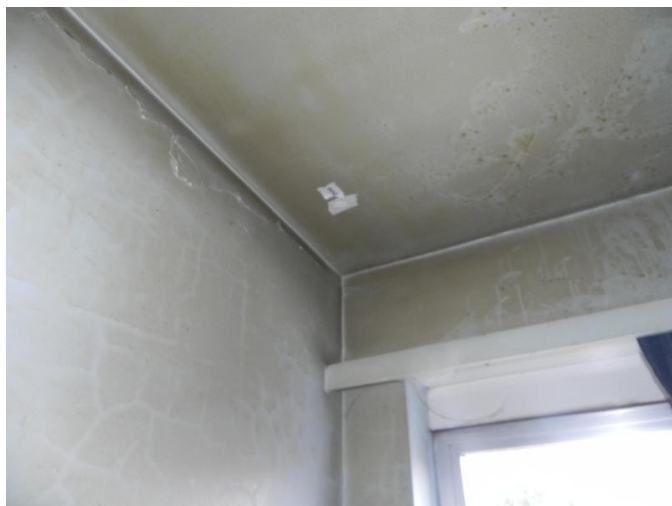
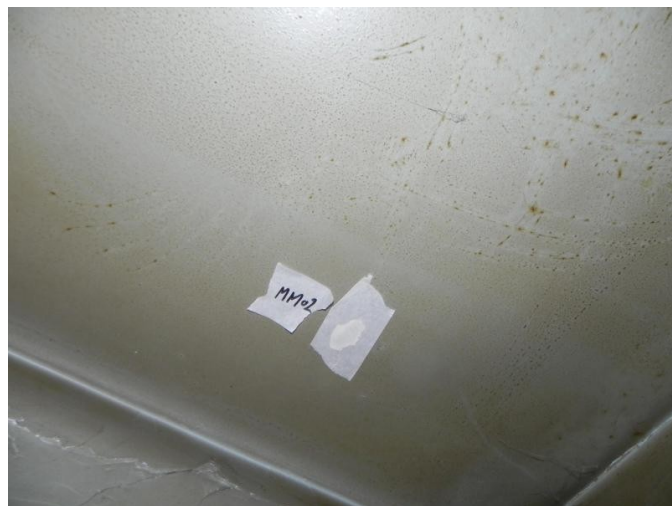
Fiche 12: Pleisterwerk aan plafond

Geen asbest

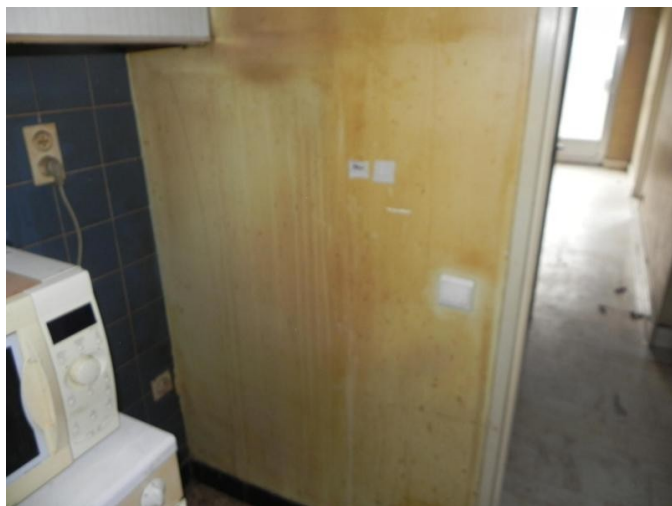
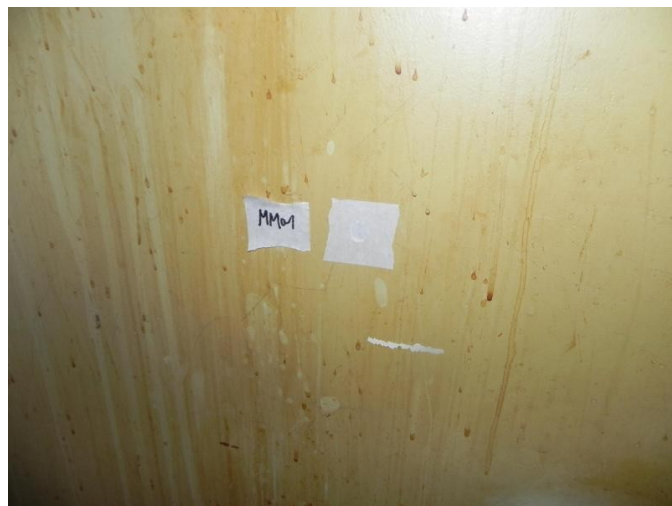
Fiche 13: Pleisterwerk aan muren

Beschrijving	Pleisterwerk aan muren
Omgeving	Binnen
Primaire drager	Binnenwand
Bindmiddel van materiaal	Gips - kalk
Gebondenheid op basis van bindmiddel	Niet-hechtgebonden
Hoeveelheid (oppervlakte - dikte - aantal)	• 300,00 m ² - 1,00 cm - 1 stuk
Totaal volume	3,00 m ³
Identificatiemethode	Een monstername door de asbestdeskundige met laboanalyse door een asbestlabo.
Destructieve handeling voor identificatie	Nee
Opmerking	<p>In volgende verplicht te bemonsteren ruimtes is geen waarneembaar pleisterwerk aangetroffen: stookplaats</p> <p>Het betreft een (ruwe) schatting van de hoeveelheid. Het betreft al het waarneembaar pleisterwerk aanwezig op de muren van het inspectiegebied. De monsternames zijn steekproefsgewijs genomen in de voorgeschreven ruimten volgens de voorschriften van het inspectieprotocol. Een negatief analyseresultaat sluit niet uit dat er op andere plaatsen in dezelfde toepassing toch asbest kan voorkomen.</p>
