CONTRÔLE D'ÉTANCHÉITÉ ET DE CONFORMITÉ D'UN RÉSERVOIR À MAZOUT

RÉF. 04/2024/59176/C01:1

DATE DU CONTRÔLE 19/03/2024

ADRESSE DU CONTRÔLE Croix de Journal 17 - 6971 Tenneville

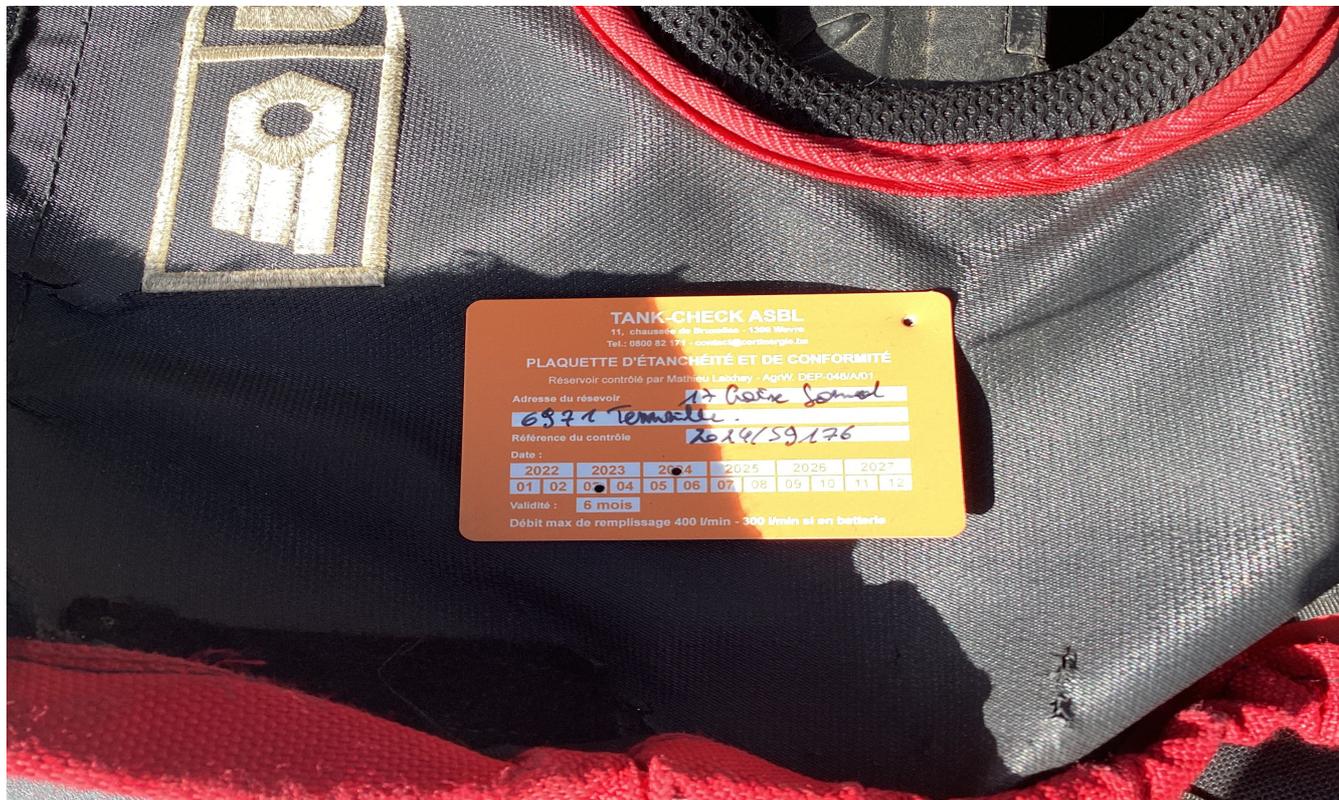
Plaquette apposée sur le réservoir

Une plaquette orange a été fixée et scellée sur la conduite de remplissage du réservoir le jour même du contrôle.
