Asbestinventarisatetest

Kantonsweg 92, 3650 Dilsen-Stokkem

Attestnummer : 20240311-000309.000

Niet-asbestveilig

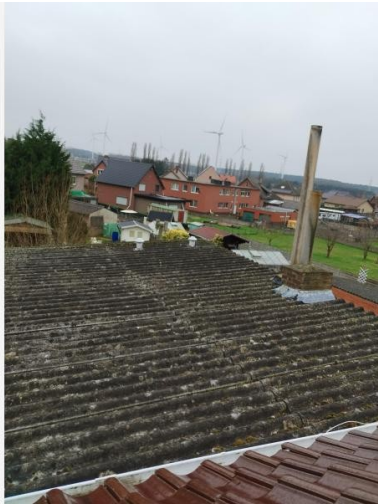
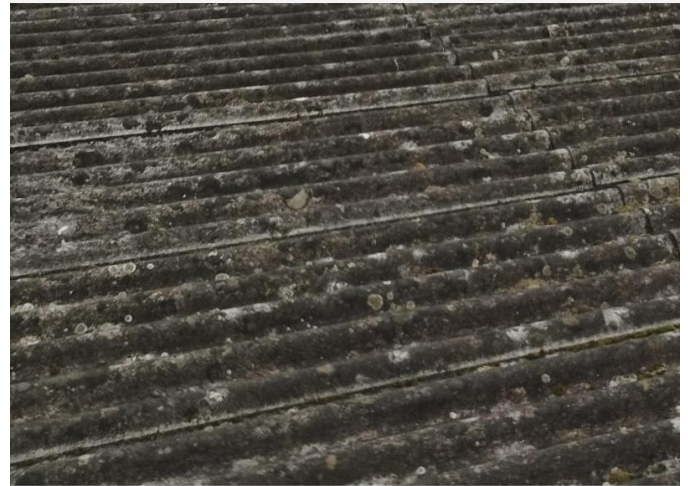
Eindbeoordeling materiaalrisico	Hoog materiaalrisico en/of hoge kans op vezelvrijgave
---------------------------------	---

Gebondenheid	Categorie 1: hechtgebonden in oorsprong
Asbestsoort (vezeltype)	Crocidoliet aanwezig
Asbestconcentratie	Laag (< 50%)
Afschermingsgraad van het gehele materiaal	Geheel of deels (ook) vrij aan de binnenlucht

Toestand van het materiaal	Matig beschadigd, matig verweerd
----------------------------	----------------------------------

Beschrijving	Golfplaten - Woning
Omgeving	Grenst aan binnen- en buitenlucht
Primaire drager	Schuin dak
Asbestmateriaal	Dak- en gevelbekleding - Golfplaat
Bindmiddel van asbestmateriaal	Cement
Gebondenheid op basis van bindmiddel	Hecht
Hoeveelheid (oppervlakte - aantal)	<ul style="list-style-type: none"> • 28,00 m² - 1 stuk
Totale oppervlakte	28,00 m ²
Eenvoudig bereikbaar	Ja
Bevestigingswijze	<ul style="list-style-type: none"> • Geschroefd
Identificatiemethode	Vaststelling zonder monsternamen
Destructieve handeling voor identificatie	Nee
Opmerking	De golfplaten zijn visueel en volgens expertise als asbestverdacht beschouwd. De vermelde oppervlaktes, diktes en volumes betreffen een beredeneerde schatting. Er worden geen rechten verleend aan deze oppervlaktes/diktes/volumes.

Dringend verwijderen

- Verwijder dit asbestmateriaal zo snel mogelijk. Volg de toestand goed op.
- Hemelwater dat afspoelt van asbestcement daken of gevels kan asbestdeeltjes bevatten. Gebruik het enkel voor gesloten circuits (bv. spoelen toiletten). Reinig na het vervangen van het dak of de gevel de dakgoten en regenwaterput of -ton om asbesthoudend sediment of slib te verwijderen

- Eenvoudige handelingen: mag via doe-het-zelf of door werknemer(s) met opleidingsattest eenvoudige handelingen
EH via doe-het zelf Dragen van de nodige beschermingsmiddelen (mondmasker ffp3, handschoenen, tyvec). Indien mogelijk de ondervloer afdekken , golfplaten voorzichtig verwijderen, extra fixeren, niet breken , niet gooien, onmiddellijk verpakken of voorzichtig in container met asbest bag plaatsen. Indien golfplaten in slechte staat zijn en kans bestaat op breken : Eenvoudige handeling opgeleid personeel , alle werknemer(s) moeten wel beschikken over een opleidingsattest eenvoudige handelingen 8u

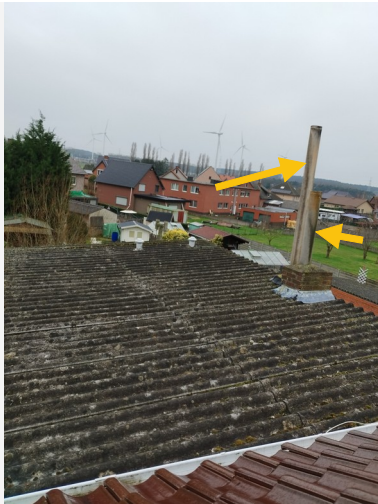
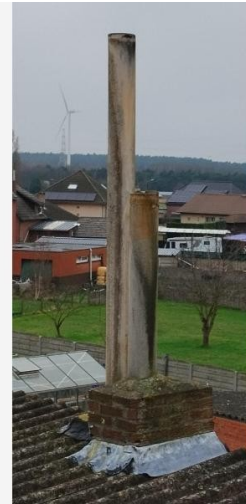
Eindbeoordeling materiaalrisico	Hoog materiaalrisico en/of hoge kans op vezelvrijgave
---------------------------------	---

Gebondenheid	Categorie 1: hechtgebonden in oorsprong
Asbestsoort (vezeltype)	Crocidoliet aanwezig
Asbestconcentratie	Laag (< 50%)
Afschermingsgraad van het gehele materiaal	Geheel of deels (ook) vrij aan binnenluchtstromen
Toestand van het materiaal	Matig beschadigd, matig verweerd

Beschrijving	Schouwbuizen - Woning
Omgeving	Buiten
Primaire drager	HVAC infrastructuur en uitrusting
Asbestmateriaal	Rookgaskanaal

Dringend verwijderen

- Verwijder dit asbestmateriaal zo snel mogelijk. Volg de toestand goed op.

De buis kan voorzichtig losgebeiteld worden , extra bevochtigen om stof te voorkomen + dragen van de nodige beschermingsmiddelen (mondmasker ffp3, handschoenen,tyvec) Bij de gemeente/containerpark afsluitzakken halen om dubbel in te pakken en af te voeren naar het containerpark als hechtgebonden asbestafval.

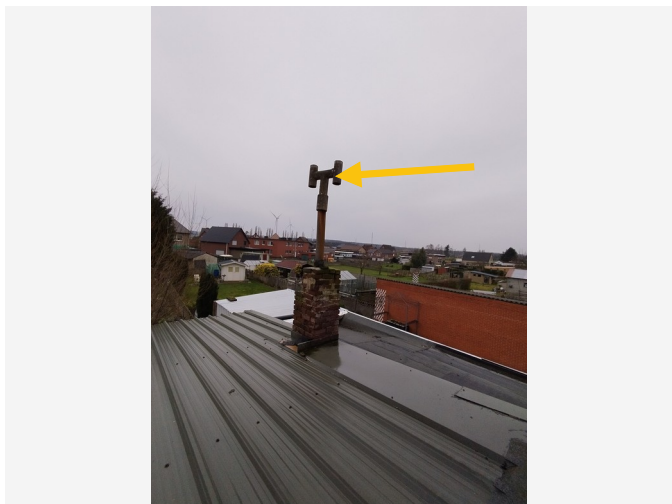
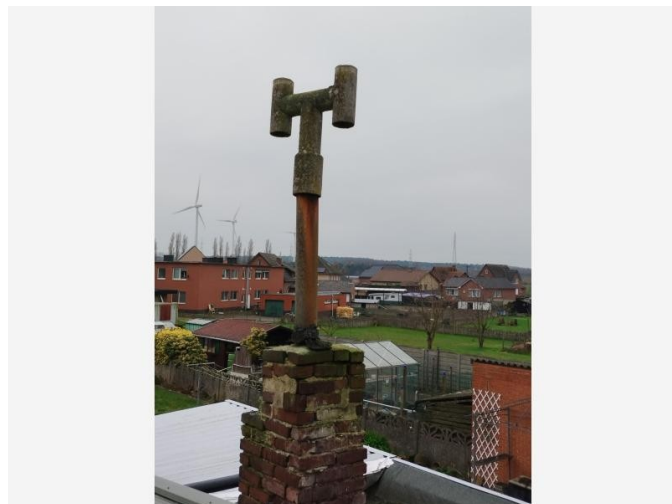
Eindbeoordeling materiaalrisico	Verhoogd materiaalrisico en/of verhoogde kans op vezelvrijgave
---------------------------------	--

Gebondenheid	Categorie 1: hechtgebonden in oorsprong
Asbestsoort (vezeltype)	Crocidoliet aanwezig
Asbestconcentratie	Laag (< 50%)
Afschermingsgraad van het gehele materiaal	Geheel of deels vrij aan de buitenlucht
Toestand van het materiaal	Matig beschadigd, matig verweerd

Beschrijving	Schouwhoed
Omgeving	Buiten
Primaire drager	HVAC infrastructuur en uitrusting
Asbestmateriaal	Schouwhoed, ventilatiekap (anti-windval)
Bindmiddel van asbestmateriaal	Cement

Verwijderen

- Verwijder dit asbestmateriaal zo snel mogelijk. Volg de toestand goed op.

- Eenvoudige handelingen: mag via doe-het-zelf of door werknemer(s) met opleidingsattest eenvoudige handelingen
De schouwhoed kan voorzichtig losgebeiteld worden, extra bevochtigen om stof te voorkomen + dragen van de nodige beschermingsmiddelen (mondmasker ffp3, handschoenen, tyvec) Bij de gemeente/containerpark afsluitzakken halen om dubbel in te pakken en af te voeren naar het containerpark als hechtgebonden asbestafval.

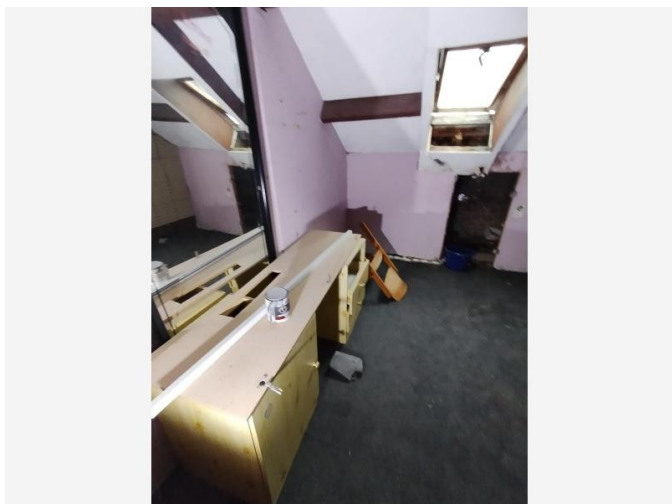
De volledige v+2 is afgewerkt met valse wanden en plafonds.

Het is niet duidelijk of er pleisterwerk of andere asbest verdachte materialen aanwezig zijn achter deze valse plafonds en wanden, het is aangewezen om bijkomend onderzoek uit te voeren bij werken.

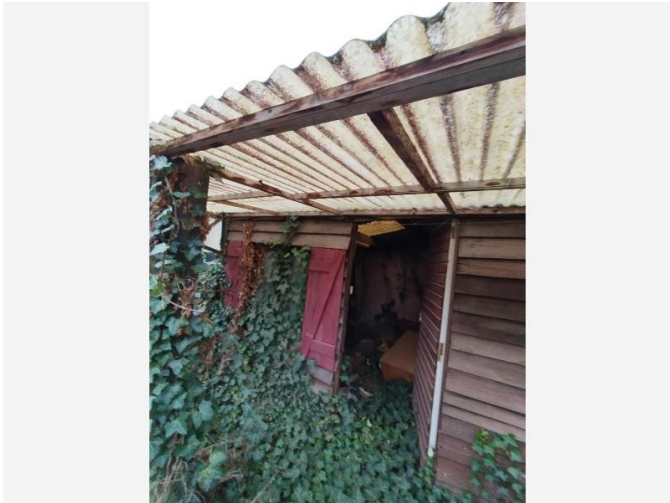
Er werden geen Asbest verdachte materialen aangetroffen.

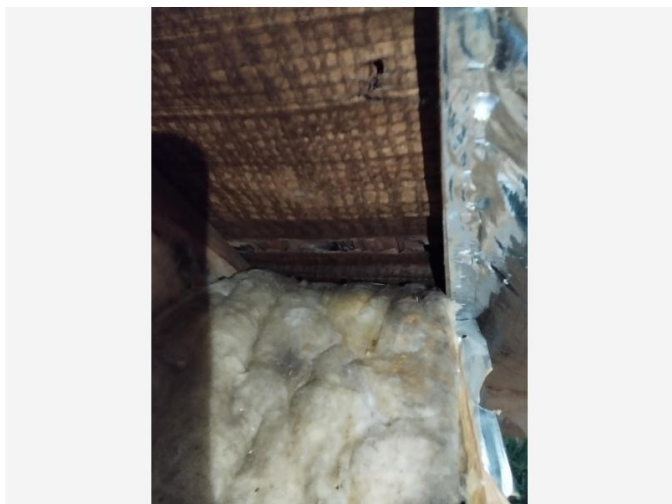
Het onderdak werd gecontroleerd via de kruipruimte's op de v+2, er werden geen asbest-verdachte materialen aangetroffen.

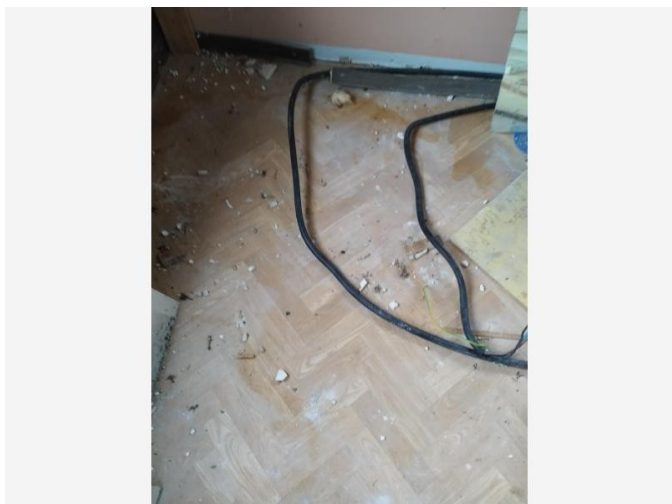
Volgens expertise kunnen we deze vinyl als niet asbest verdacht beschouwen (soepel en flexibel van structuur.)

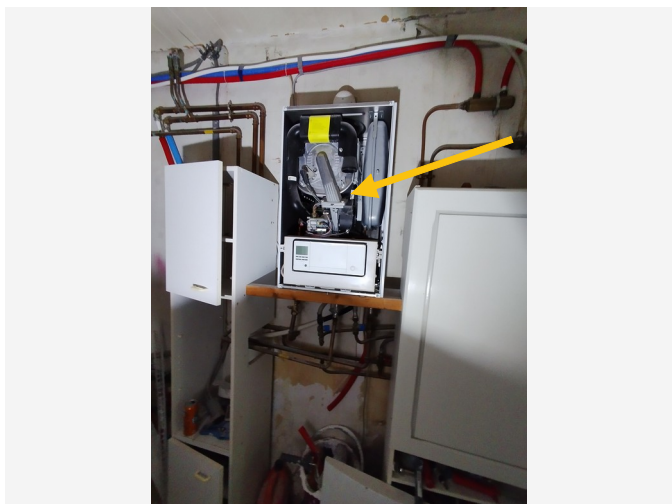
De Cv-Ketel van het merk Vaillant is van een recent bouwjaar (2012) en dus niet asbest-verdacht.

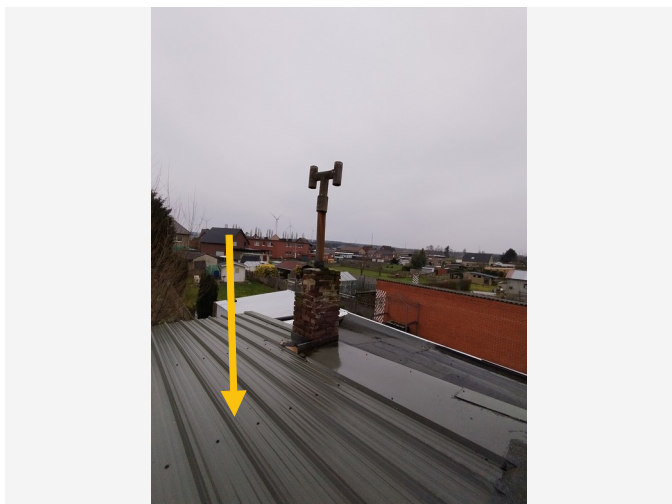
Volgens expertise is de dakbekleding niet verdacht, Extra bij renovatiewerken houdt rekening met asbest verdachte materialen die zich onder het dak kunnen bevinden.

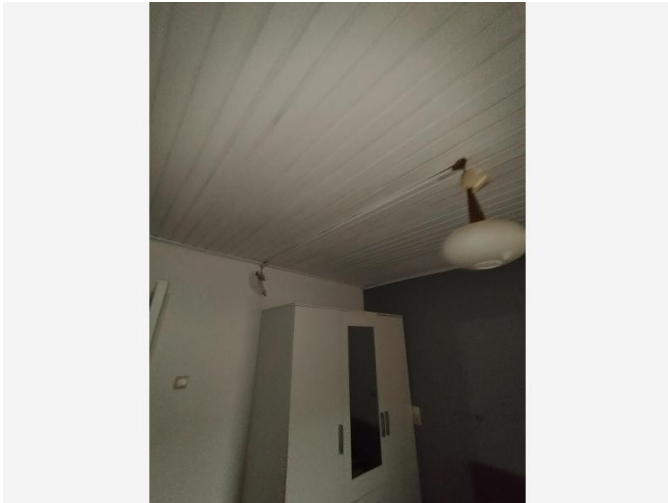
Alle plafonds (Garage betreft geschilderd beton) zijn afgewerkt met valse plafonds in plaatmateriaal. Het is niet duidelijk of er pleisterwerk aanwezig is achter deze valse plafonds, het is aangewezen om bijkomend onderzoek uit te voeren bij werken.

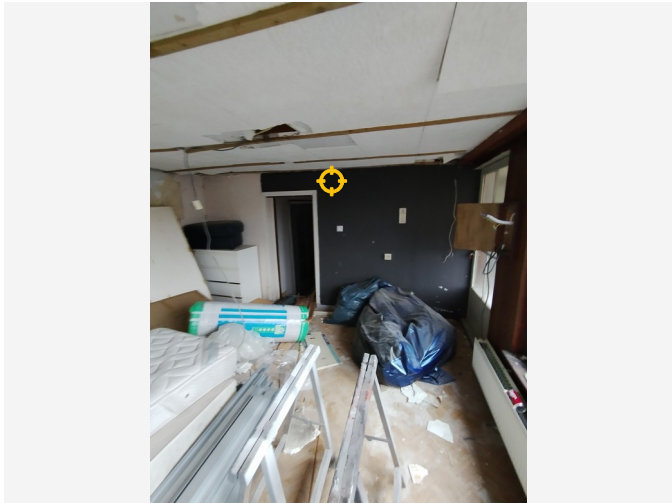
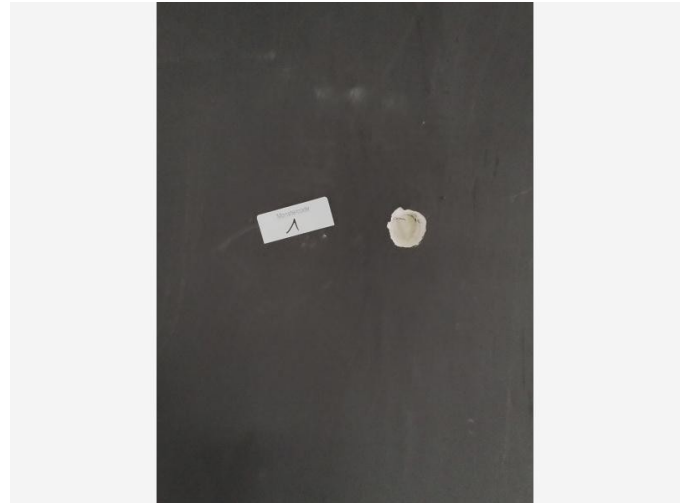
Fiche 11: Pleister Muren

Geen asbest

#	Type	Referentie	Resultaat
11.1	Mengmonster	1	Geen asbest
