Asbestinventarisatetest

Kiewitstraat 88, 3500 Hasselt

Attestnummer : 20250415-000075.000

Asbestveilig (maar niet asbestvrij)

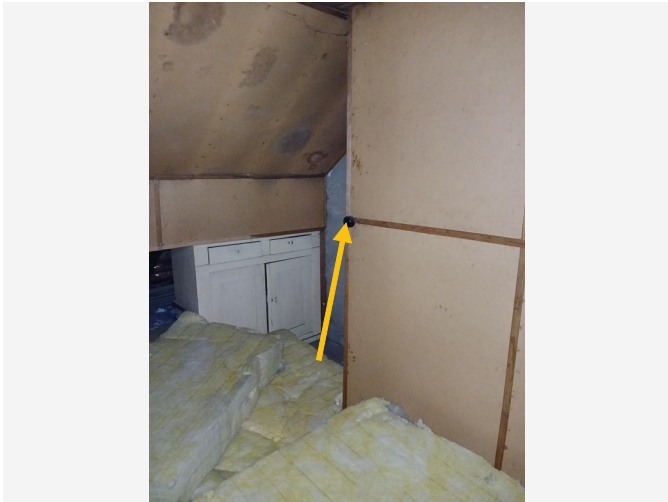
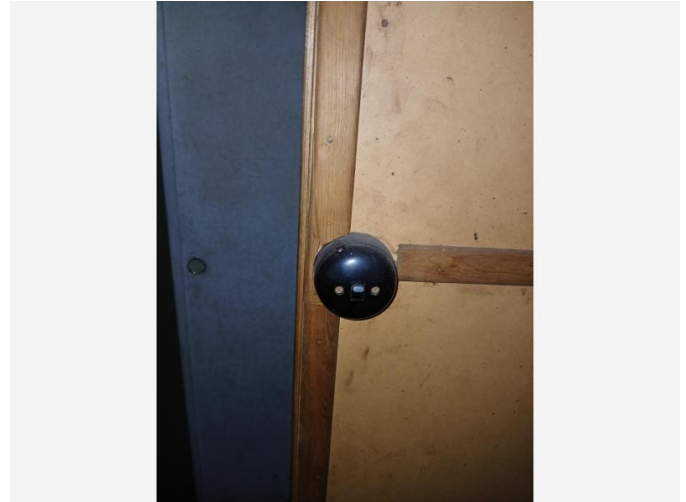
Fiche 1: Bakelieten schakelaars/stopcontacten/armaturen

Het asbestmateriaal valt onder de mijlpaal van 2040.

Eindbeoordeling materiaalrisico	Laag materiaalrisico en/of verlaagde kans op vezelvrijgave
---------------------------------	--

Gebondenheid	Categorie 1: hechtgebonden in oorsprong
Asbestsoort (vezeltype)	Crocidoliet aanwezig
Asbestconcentratie	Laag (< 50%)
Afschermingsgraad van het gehele materiaal	Geheel of deels (ook) vrij aan de binnenlucht
Toestand van het materiaal	Onbeschadigd, niet verweerd

- Zorg voor een veilig beheer. Vermijd het beschadigen van het asbestmateriaal. Controleer de toestand jaarlijks op wijzigingen.
- Voer bijkomende staalname(s) uit.

- Eenvoudige handelingen: mag via doe-het-zelf of door werknemer(s) met opleidingsattest eenvoudige handelingen
Schakelaars, stopcontacten en andere gelijkaardige toepassingen kunnen eenvoudig losgeschroefd worden --
> EH doe-het-zelf.

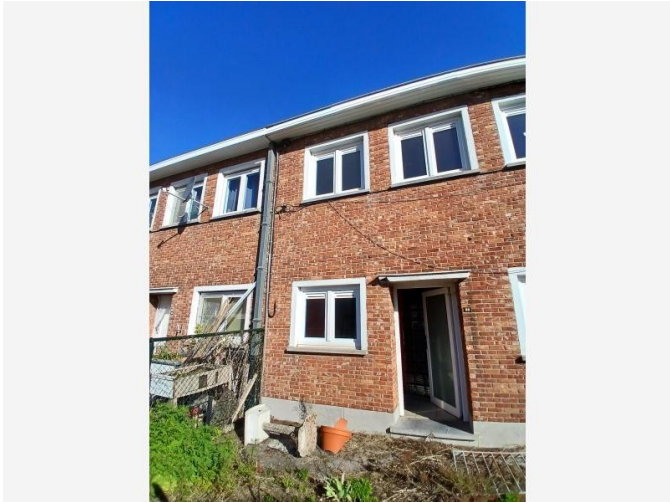
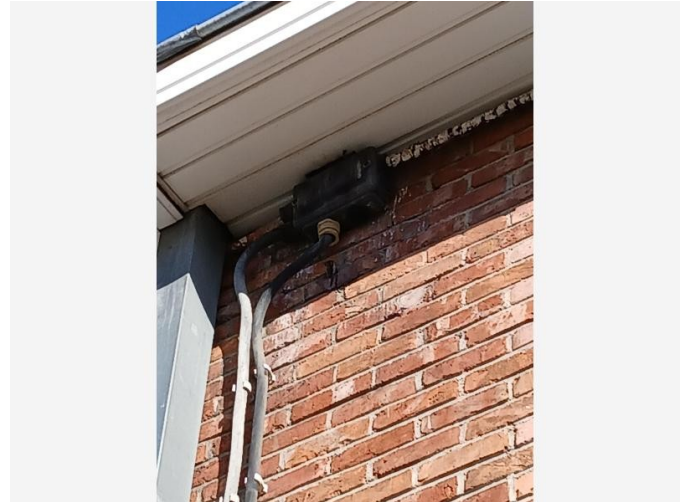
Fiche 2: Bakelieten verdeeldoos (Voorgevel, links bovenaan)

Het asbestmateriaal valt onder de mijlpaal van 2040.

Eindbeoordeling materiaalrisico	Laag materiaalrisico en/of verlaagde kans op vezelvrijgave
Opmerking	De toepassing is in relatief goede staat.

Gebondenheid	Categorie 1: hechtgebonden in oorsprong
Asbestsoort (vezeltype)	Crocidoliet aanwezig
Asbestconcentratie	Laag (< 50%)
Afschermingsgraad van het gehele materiaal	Geheel of deels vrij aan de buitenlucht
Toestand van het materiaal	Licht beschadigd, licht verweerd. Intact calciumsilicaatmateriaal of categorie III 'gebondenheid'

- Zorg voor een veilig beheer. Vermijd het beschadigen van het asbestmateriaal. Controleer de toestand jaarlijks op wijzigingen.
- Voer bijkomende staalname(s) uit.

- Eenvoudige handelingen: mag via doe-het-zelf of door werknemer(s) met opleidingsattest eenvoudige handelingen
Verzegelde kast → EH opgeleid technieker personeel 8u basisopleiding asbest.

Let op: De toepassing dient verwijderd te worden door de netbeheerder, vermoedelijk word dit uitgevoerd wanneer de oude meterkast vervangen word door een digitale meter.

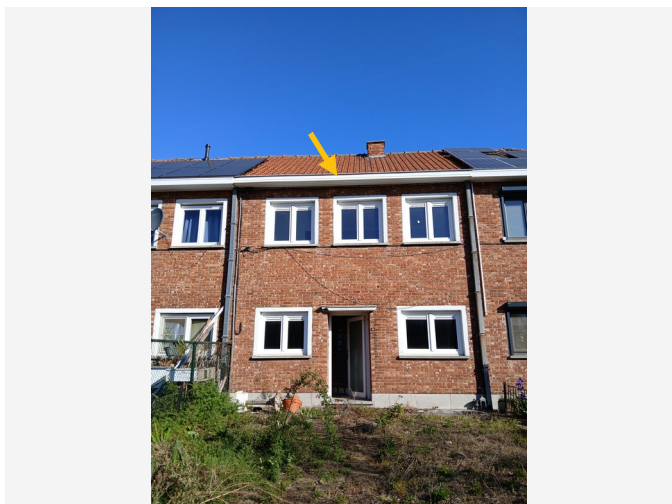
Reden: Het te onderzoeken materiaal situeert zich hoger dan 3,50 m te rekenen vanaf een veilige ondergrond

Uitleg van de asbestdeskundige: De dakgoot was niet zichtbaar (>3,50m), er was ook geen dakraam.

Er kan bijgevolg niet geconcludeerd worden of deze dakgoot werd afgewerkt met bitumen. Extra controle/staalname aangewezen bij renovatiewerken indien de dakgoten zouden afgewerkt zijn met bitumen.

Bij werken kan een stelling geplaatst worden voor een veilige inspectie.

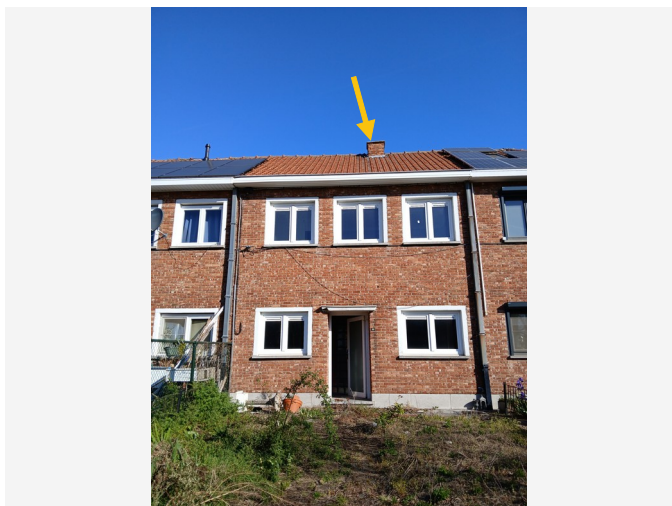
Reden: Het te onderzoeken materiaal situeert zich hoger dan 3,50 m te rekenen vanaf een veilige ondergrond

Uitleg van de asbestdeskundige: Tijdelijke beperking: Bij werken (dak of reiniging schouw) kan een stelling geplaatst worden of een hoogtewerker gebruikt worden, het is niet duidelijk of er asbestverdachte materialen aanwezig zijn in de schouw.

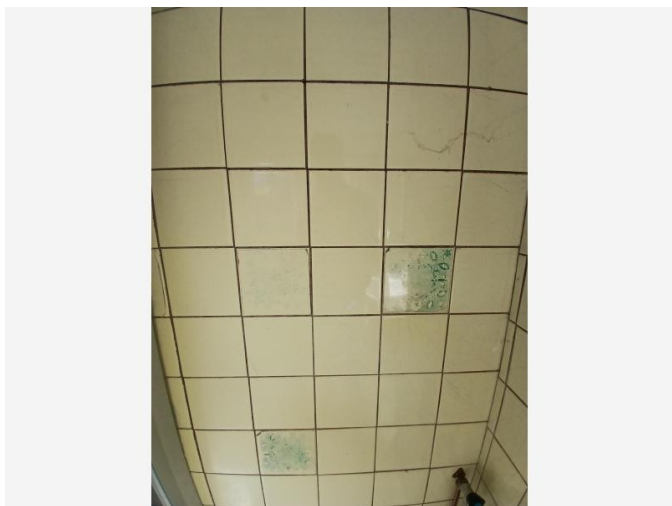
In het inspectieprotocol is een monstername van tegellijm verplicht om dit te identificeren als niet-asbesthoudend. Er waren geen facturen ter beschikking die bevestigen dat de tegels na 2001 waren geplaatst. Er waren geen bestaande beschadigingen aan de wandtegels om de lijm voldoende te kunnen inspecteren. Om dit af te toetsen is het aangewezen om bij eventuele renovatiewerken aan de tegels verder onderzoek/staalname te laten uitvoeren ter controle.

In uitzonderlijke gevallen kan de lijm waarmee deze zijn vastgehecht asbesthoudend zijn. Gezien het een niet-destructief

onderzoek betreft, werd er geen staal genomen. Bij afbraak van deze tegels, is het aangewezen deze lijmlaag te laten analyseren op de aanwezigheid van asbest.

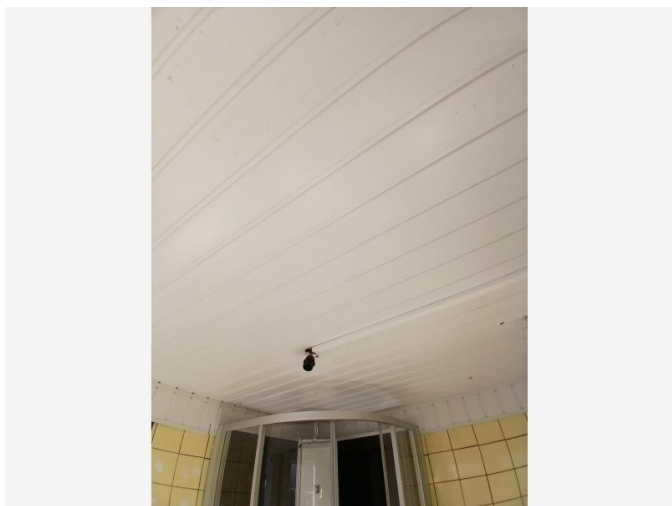
De plafonds van deze ruimtes zijn afgewerkt met valse plafonds in plaatmateriaal. Het is niet duidelijk of er pleisterwerk aanwezig is achter deze valse plafonds, het is aangewezen om bijkomend onderzoek uit te voeren bij werken.

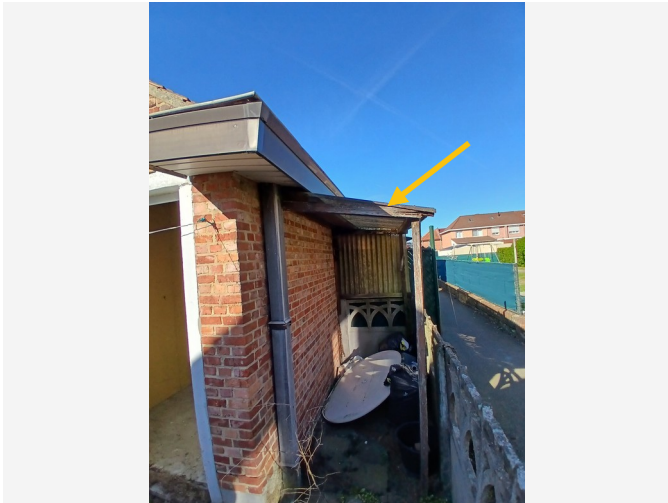
Het PVC golfplaten dak werd gecontroleerd. Dit is niet asbest-verdacht.

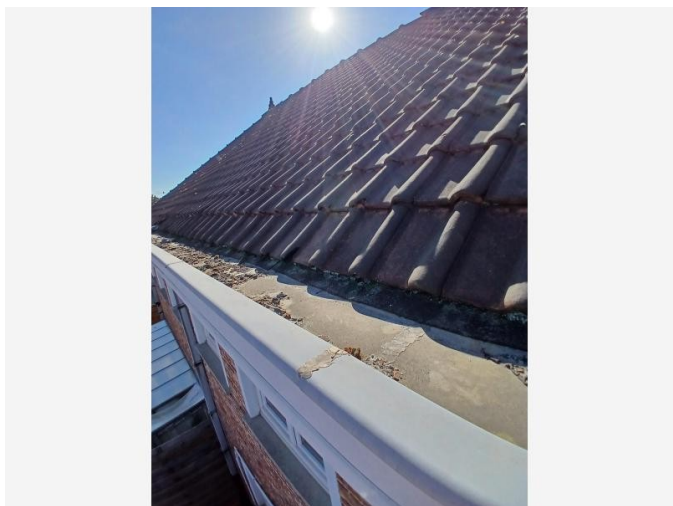
De dakgoot bevat zink (metaal), dit is niet asbest-verdacht.

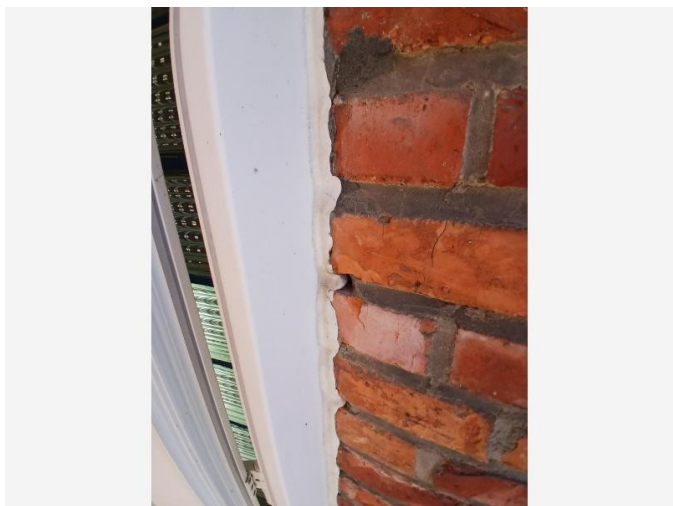
De mastiek werd gecontroleerd en als niet-asbesthoudend beschouwd. (zacht en elastisch).

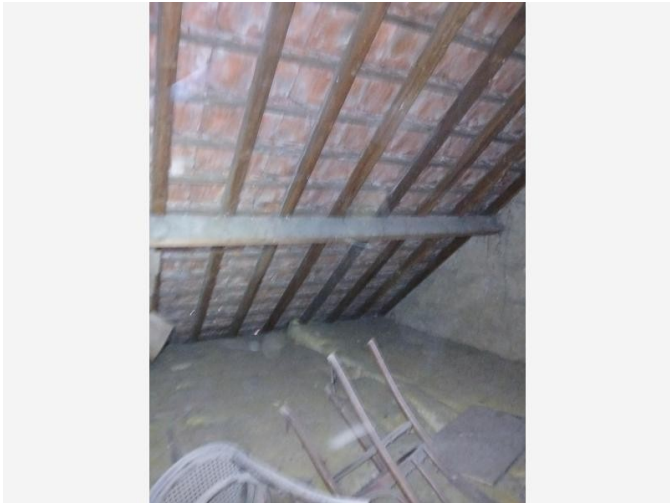
Het dak werd gecontroleerd, er werd geen onderdak vastgesteld.

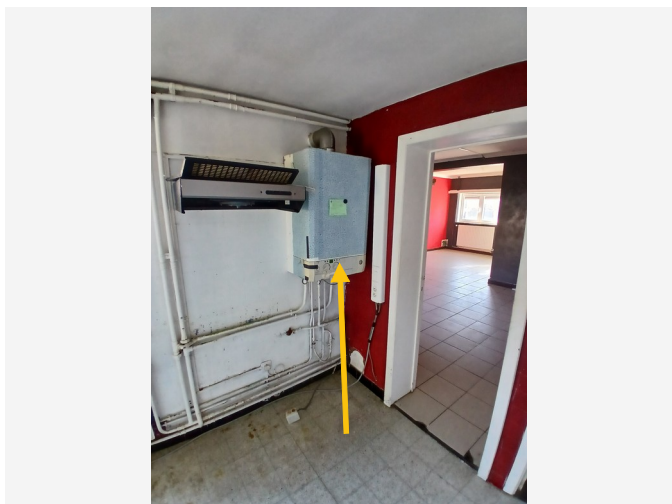
De CV-ketel is van het jaar 2009. De ketel is hierdoor niet asbest-verdacht. Zie bewijsdocumenten in bijlage.

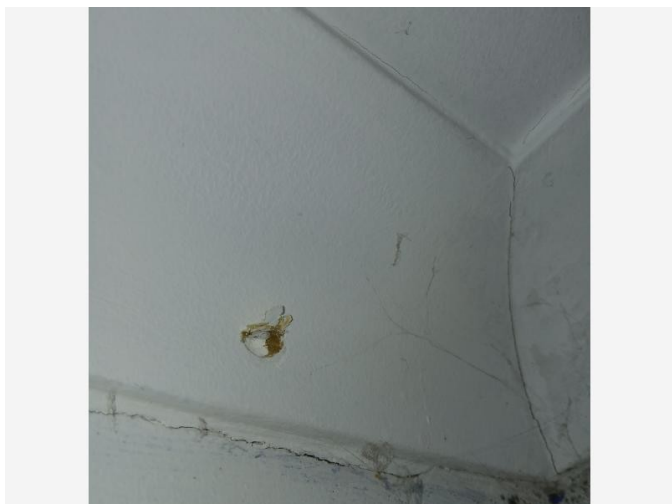
Deze sierlijsten tegen de plafonds werden gecontroleerd. Deze zijn vervaardigd uit hout. Deze zijn niet asbestverdacht.

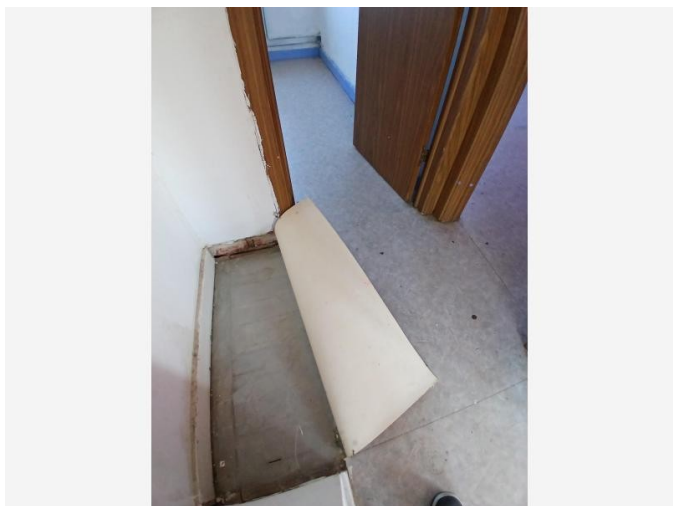
Volgens expertise kunnen we deze vinyl vloerzeilen als niet asbest verdacht beschouwen (soepel en flexibel van structuur)

(onderkant met jute/koord) (Zwarte onderkant/scheurlaag).

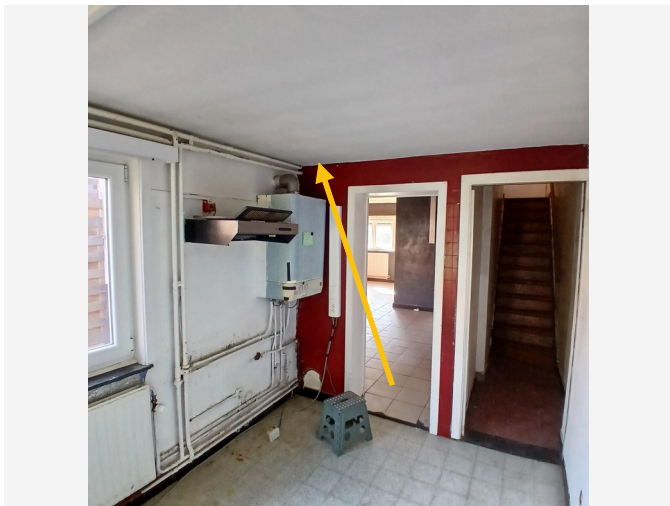
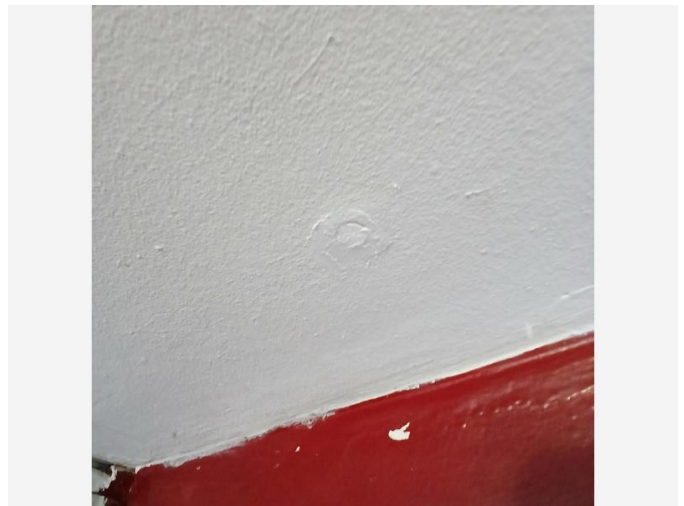
Geen asbest

#	Type	Referentie	Resultaat
14.1	Mengmonster	2	Geen asbest

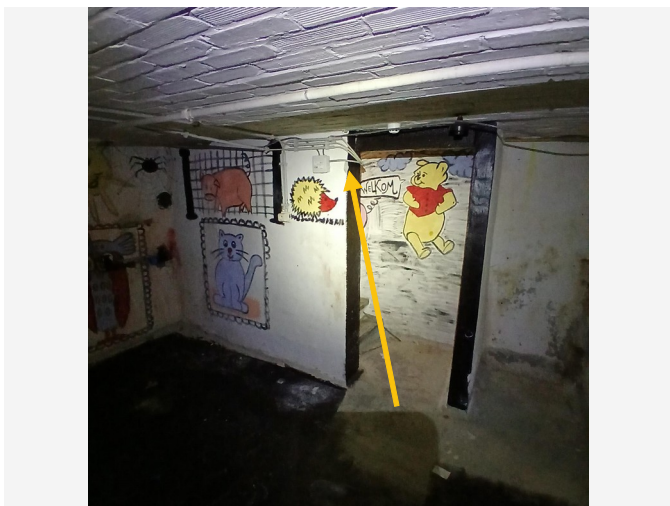
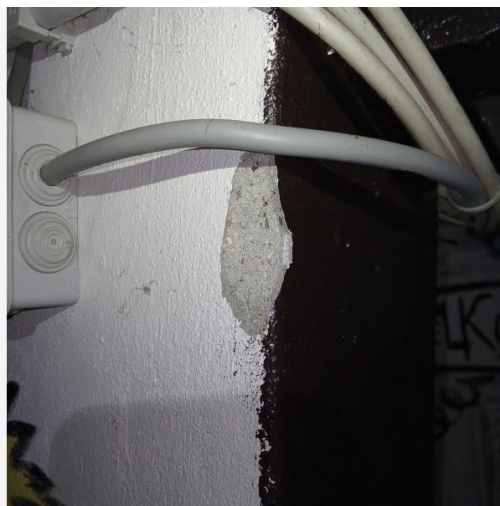
Geen asbest

#	Type	Referentie	Resultaat
15.1	Mengmonster	3	Geen asbest

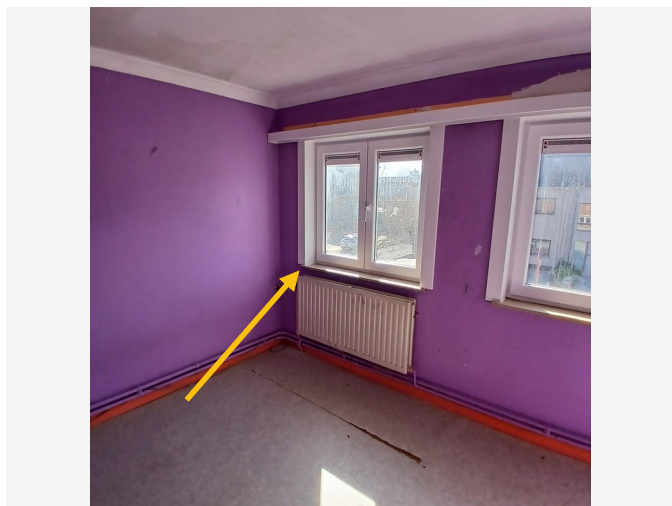
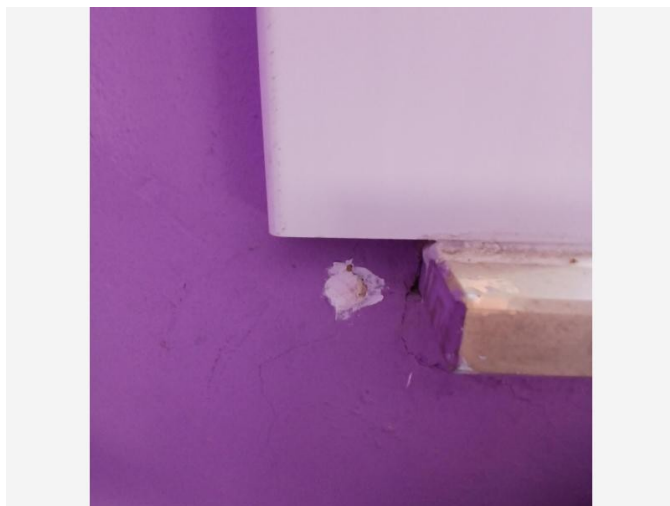
Geen asbest

#	Type	Referentie	Resultaat
16.1	Mengmonster	1	Geen asbest

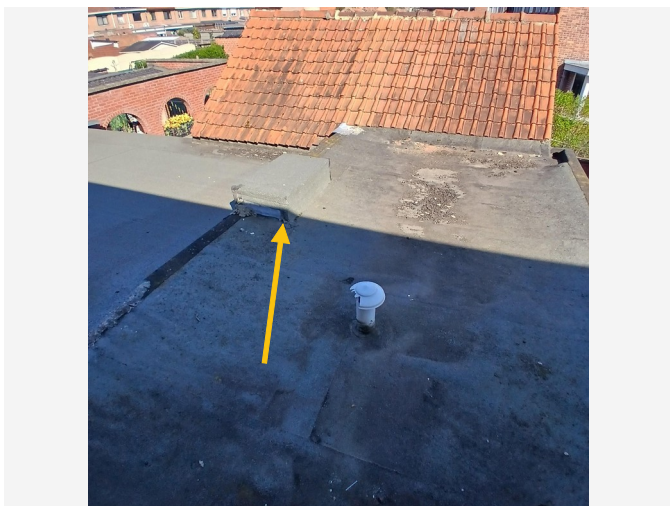
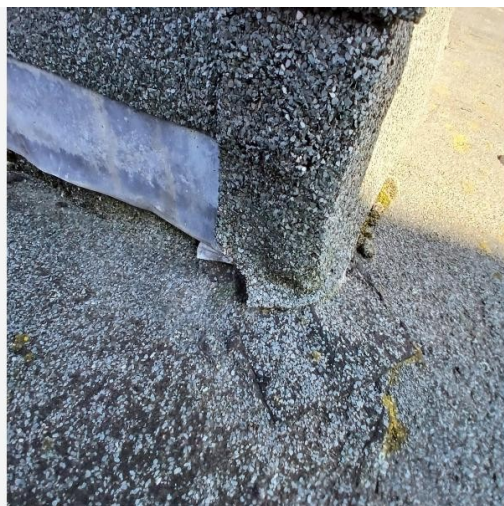
Geen asbest

#	Type	Referentie	Resultaat
17.1	Puntmonster	4	Geen asbest
