# Asbestinventarisatetest

Prinses Paolalaan 106, 3630 Maasmechelen

Attestnummer : 20250829-000149.000

Uitgegeven op : 29.08.2025

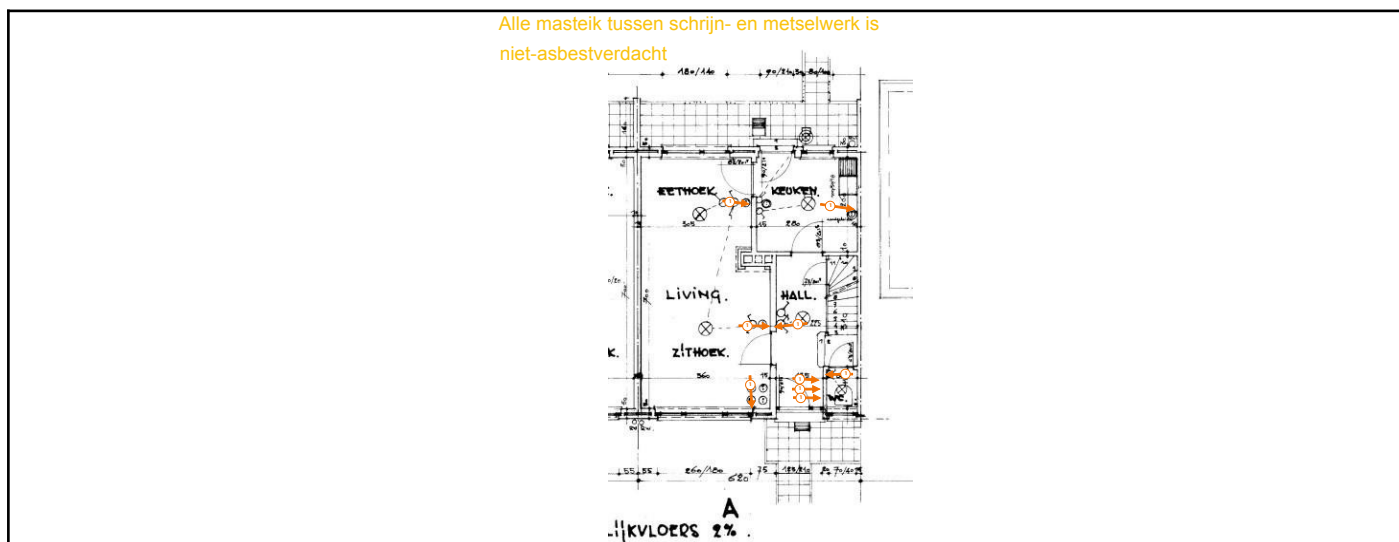
# Plan 1.4: Gelijkvloers

Beschrijving	Type	Actie
1. Bakeliet	Asbestmateriaal	Verwijderen
8. Mastiek schrijnwerk niet verdacht	Advies	-

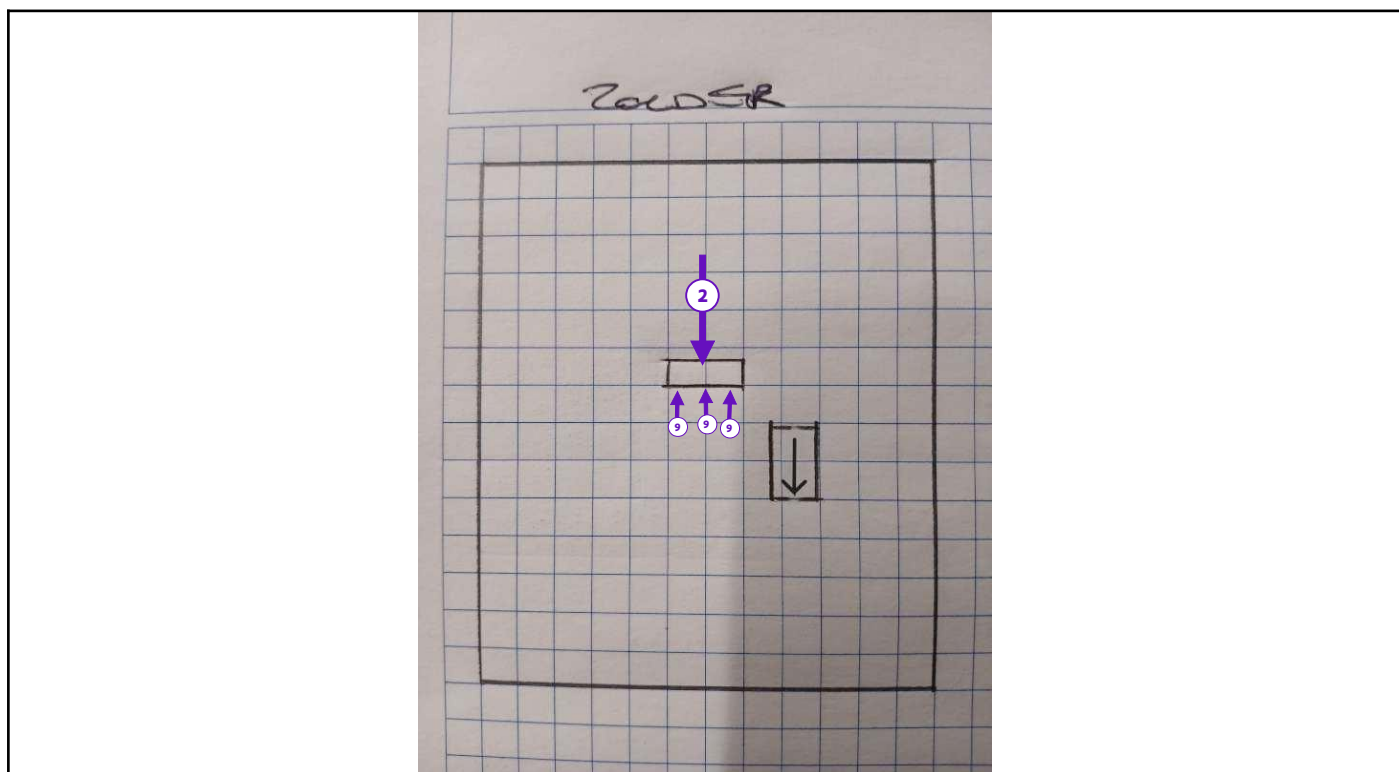
## Plan 1.12: Zolder

Beschrijving	Type	Actie
2. De binnenzijde van de schoorsteen was niet inspecteerbaar	Beperking	-
9. roetluiken	Advies	-

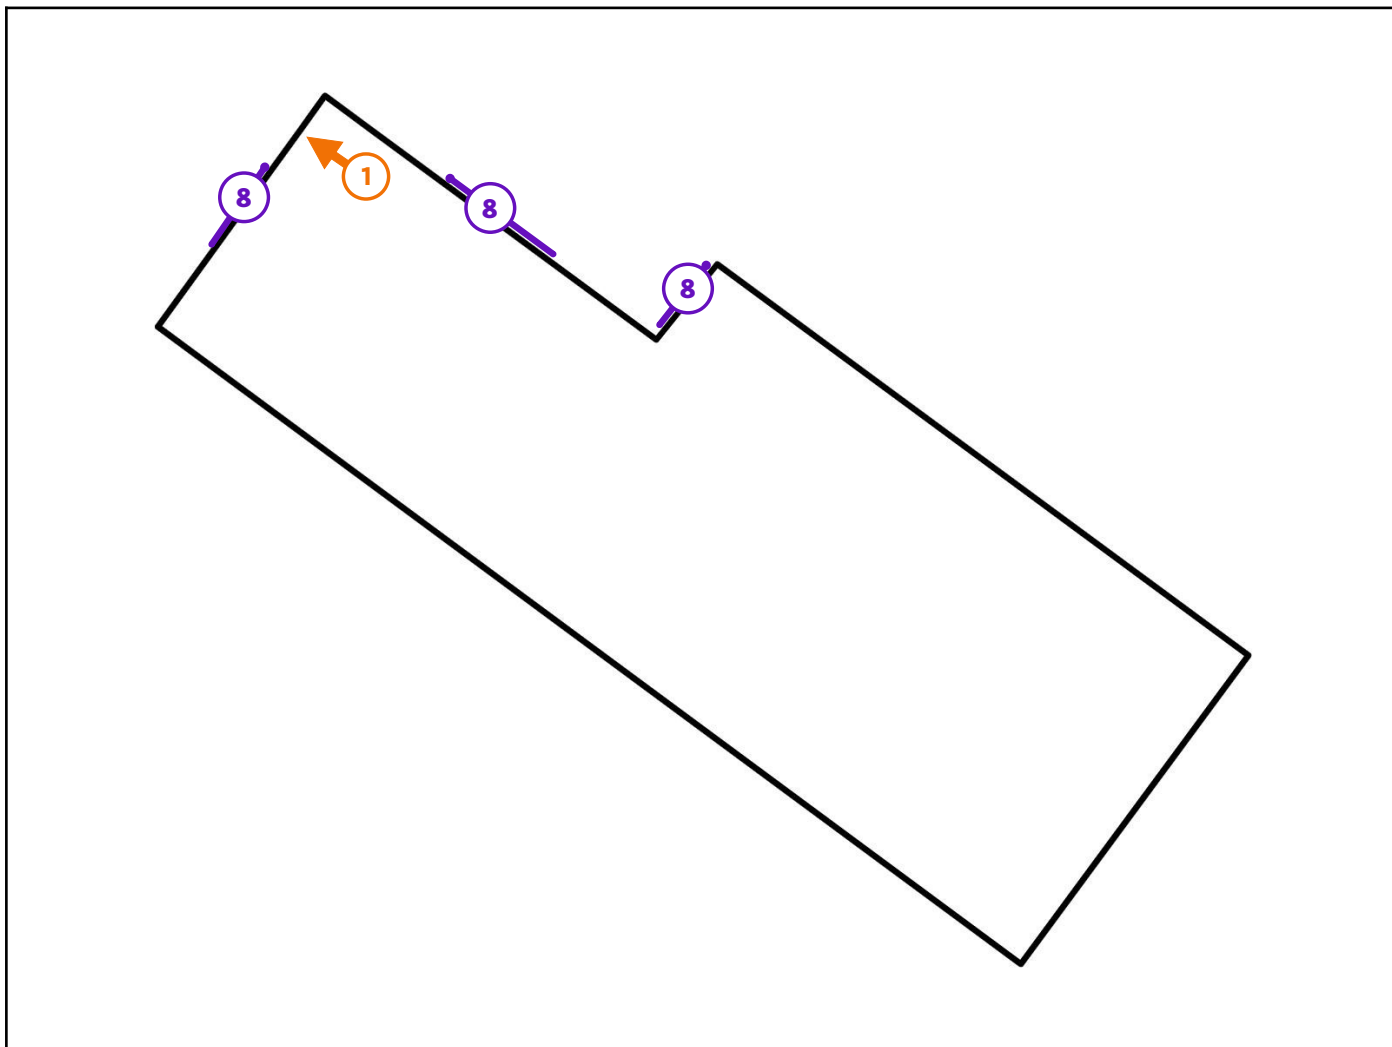
## Plan 3.1: Garage + berging plan

Beschrijving	Type	Actie
1. Bakeliet	Asbestmateriaal	Verwijderen
8. Mastiek schrijnwerk niet verdacht	Advies	-

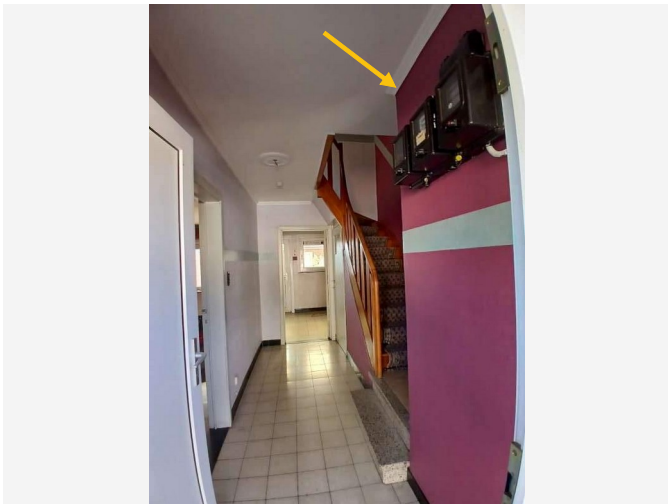
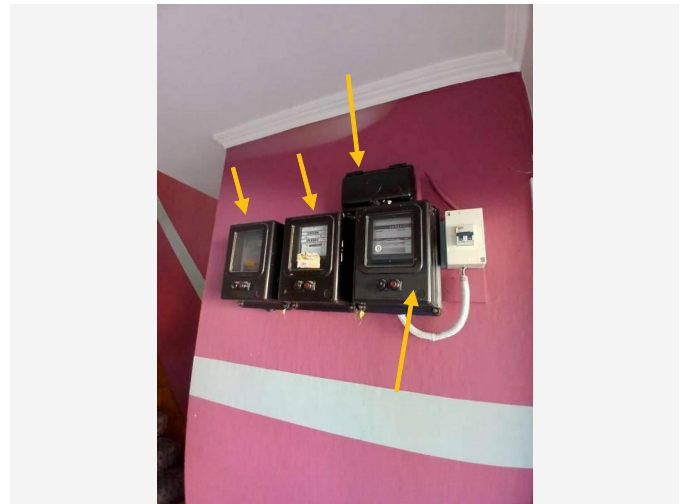
Het asbestmateriaal valt onder de mijlpaal van 2040.

Er is geen direct blootstellingsrisico bij normaal gebruik omdat de asbestvezels stevig in het materiaal gebonden zitten.

Eindbeoordeling materiaalrisico	Verhoogd materiaalrisico en/of verhoogde kans op vezelvrijgave
---------------------------------	--

Gebondenheid	Categorie 1: hechtgebonden in oorsprong
Asbestsoort (vezeltype)	Crocidoliet aanwezig
Asbestconcentratie	Laag (< 50%)
Afschermingsgraad van het gehele materiaal	Geheel of deels (ook) vrij aan de binnenlucht
Toestand van het materiaal	Licht beschadigd, licht verweerd. Intact calciumsilicaatmateriaal of categorie III 'gebondenheid'

Beschrijving	Bakeliet
Omgeving	Binnen
Primaire drager	Communicatie en elektrische infrastructuur en uitrusting
Asbestmateriaal	Plaat, paneel, tablet - Type Bakeliet
Bindmiddel van asbestmateriaal	Kunststof of -hars
Gebondenheid op basis van bindmiddel	Hecht
Hoeveelheid (oppervlakte - dikte - aantal)	<ul style="list-style-type: none"><li>• 0,25 m<sup>2</sup> - 0,50 cm - 3 stuks</li><li>• 0,10 m<sup>2</sup> - 0,50 cm - 1 stuk</li><li>• 0,01 m<sup>2</sup> - 0,50 cm - 18 stuks</li></ul>
Totaal volume	0,005 m <sup>3</sup>
Eenvoudig bereikbaar	Ja
Bevestigingswijze	<ul style="list-style-type: none"><li>• Geschroefd</li></ul>
Identificatiemethode	Vaststelling zonder monstername
Destructieve handeling voor identificatie	Nee
Opmerking	Aantallen zijn een inschatting. Het is mogelijk dat sommige elementen zich achter bvb. meubels bevinden.

Verwijderen

- Zorg voor een veilig beheer. Vermijd het beschadigen van het asbestmateriaal. Controleer de toestand jaarlijks op wijzigingen.

- Eenvoudige handelingen: mag via doe-het-zelf of door werknemer(s) met opleidingsattest eenvoudige handelingen  
De eventuele asbestvezels zitten sterk gebonden in het materiaal en zullen enkel vrijkomen bij het breken of beschadigen van de toepassing. Mits voorzichtig losschroeven kan het bakeliet via eenvoudige handelingen worden weggenomen. Dit kan via doe-het-zelf of via een aannemer met opleidingsattest "eenvoudige handelingen".

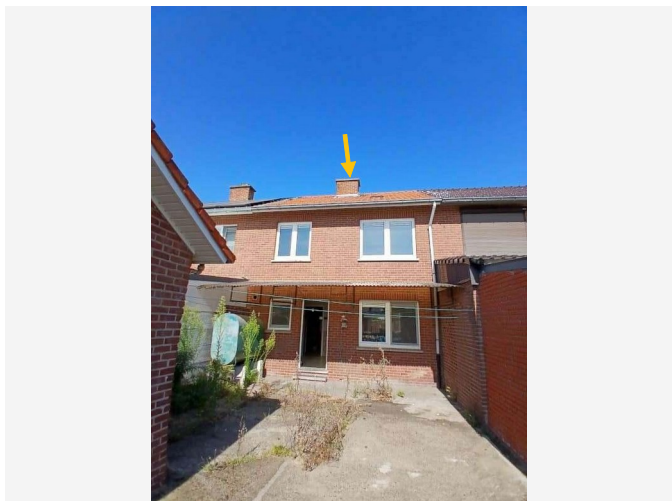
## Fiche 2: De binnenzijde van de schoorsteen was niet inspecteerbaar

**Reden:** Het te onderzoeken materiaal situeert zich hoger dan 3,50 m te rekenen vanaf een veilige ondergrond

**Uitleg van de asbestdeskundige:** De binnenzijde van de schoorsteen werd niet onderzocht omdat deze zich hoger dan 3,5m boven een vaste ondergrond bevindt.

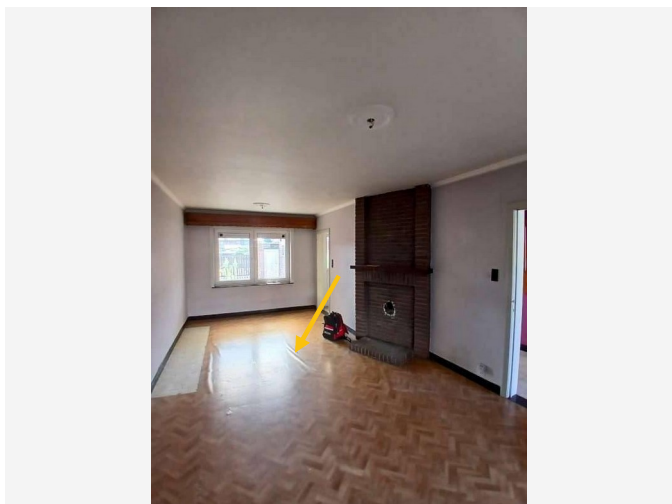
De aangetroffen vloerzeilen zijn niet-asbestverdacht.

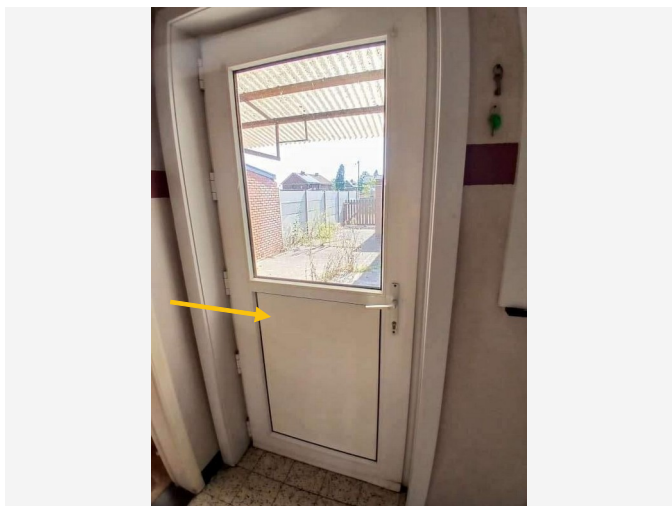
Het paneel is uitgevoerd in kunststof => niet-asbestverdacht.

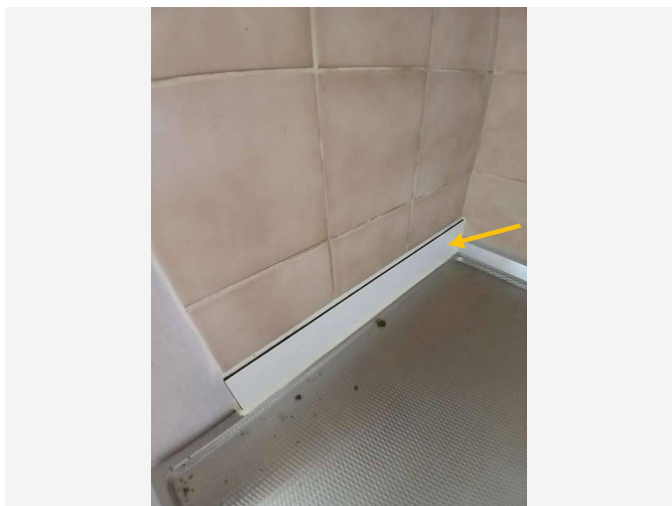
De plint is uitgevoerd in trespa plaat => niet-asbestverdacht.

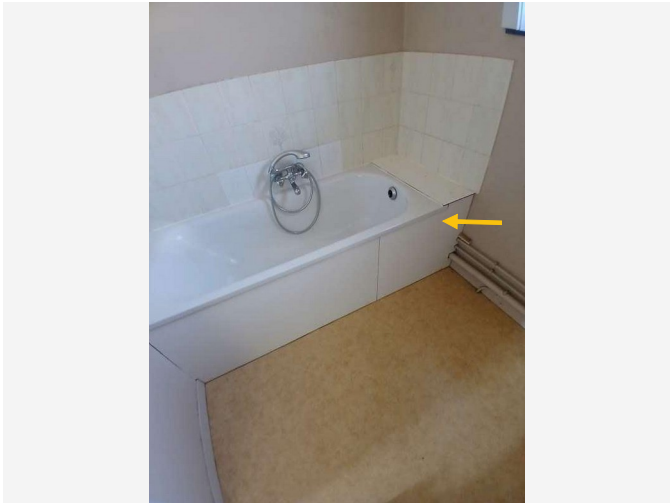
De badrand is bekleed met Trespa platen => niet-asbesverdacht.

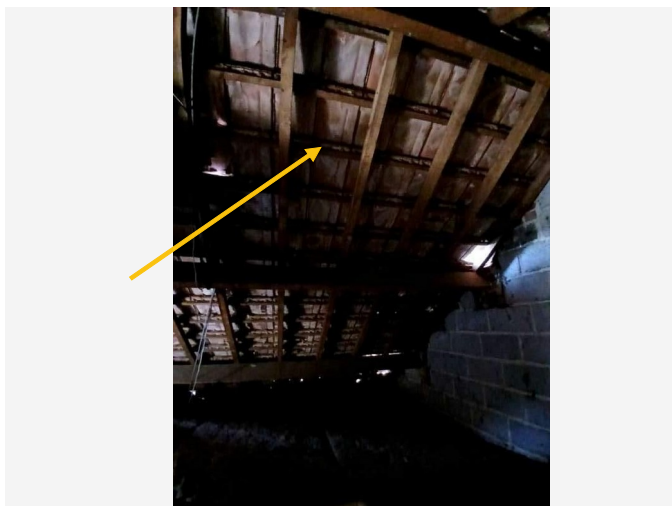
Er werd geen onderdak vastgesteld onder het hellend dak.

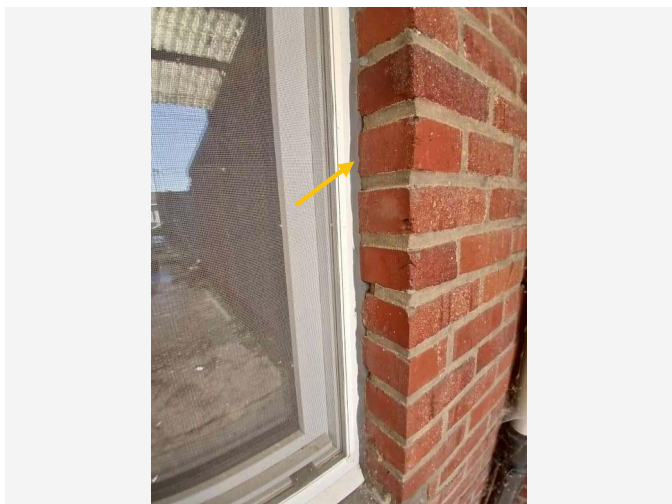
De aanwezige mastieken aan het buitenschrijnwerk zijn flexibel en daarom niet asbestverdacht.

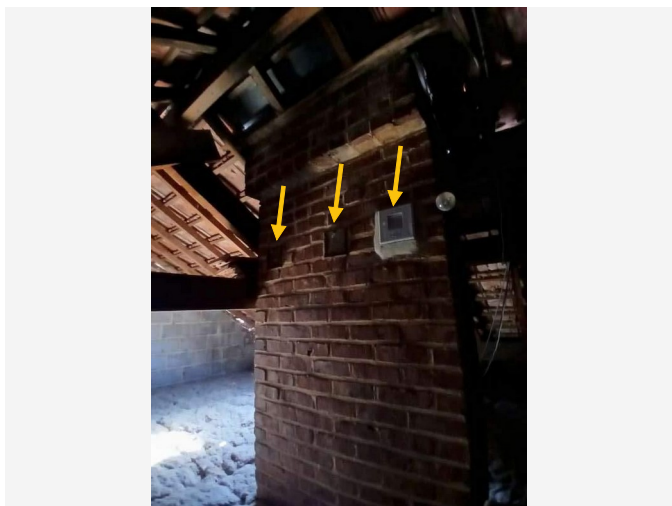
Fe roetluiken zijn uitgevoerd in staal => niet-asbestverdacht.

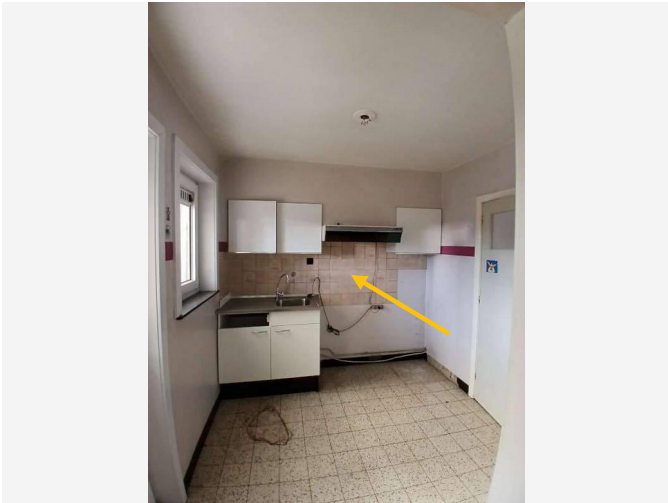
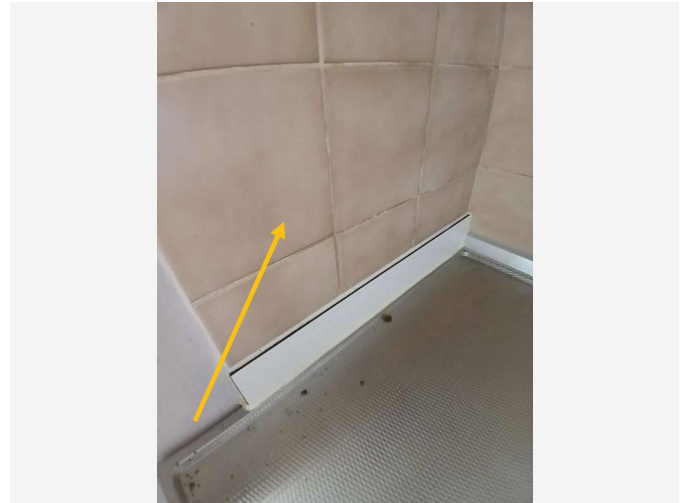
## Fiche 10: Lijm achter faiencetegels

## Conclusie

Beschrijving	Lijm achter faiencetegels
Omgeving	Binnen
Primaire drager	Binnenwand
Bindmiddel van materiaal	Lijm
Gebondenheid op basis van bindmiddel	Hecht
Hoeveelheid (oppervlakte - dikte - aantal)	• 1,50 m <sup>2</sup> - 20,00 mm - 1 stuk
Totaal volume	0,03 m <sup>3</sup>
Identificatiemethode	Vaststelling met bewijsdocument, zonder monstername
Destructieve handeling voor identificatie	Nee
Opmerking	Het betreft hier dezelfde lijm en tegels als deze in Prinses Paololaan 72, 3630 Maasmechelen. De lijm werd daar bemonsterd en als niet-asbestvehoudend bevonden (zie bewijsdocumenten).

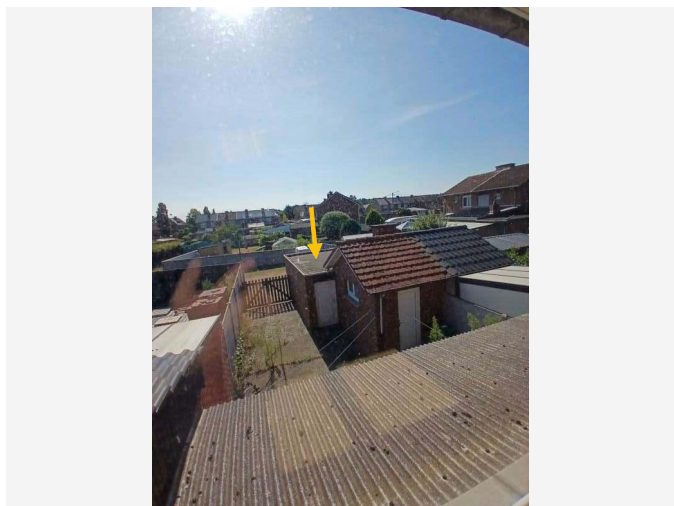
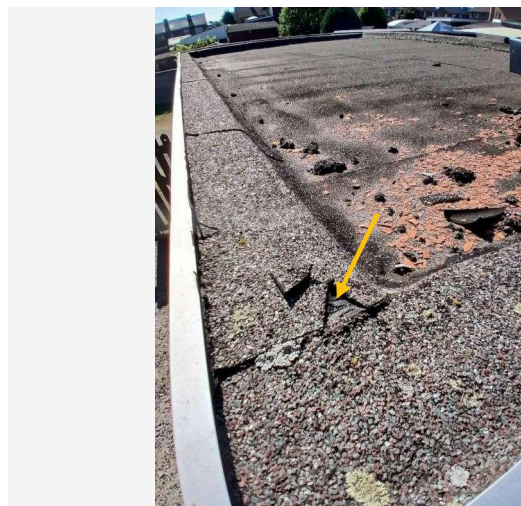
## Fiche 11: Roofing plat dak garage

### Conclusie

#	Type	Referentie	Resultaat
11.1	Puntmonster	Roofing	Geen asbest

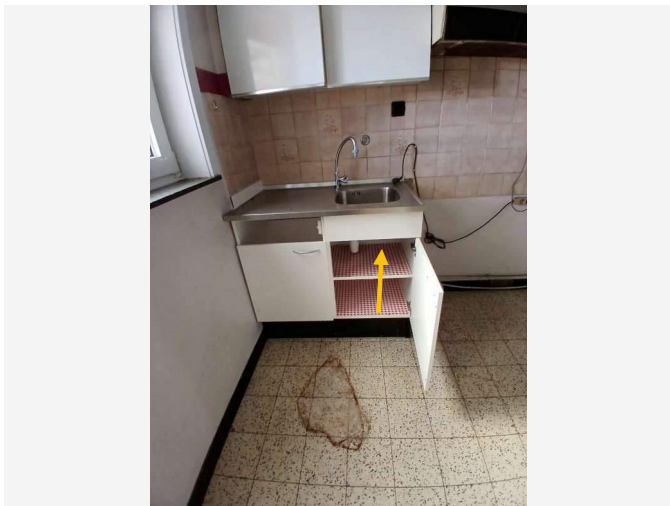
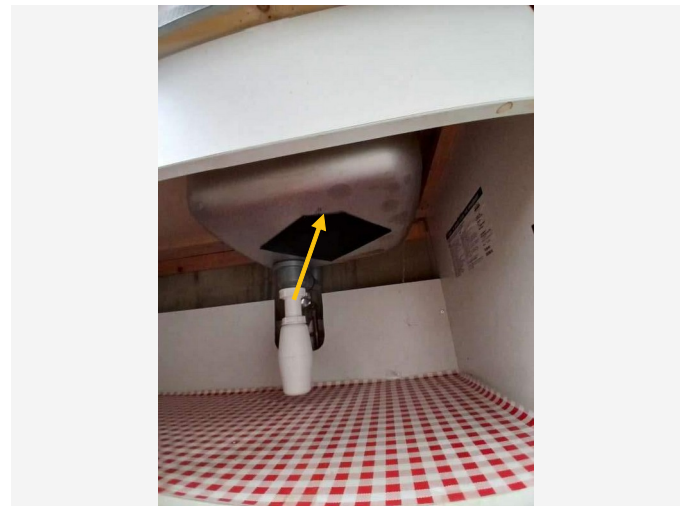
## Fiche 12: Antidreunplaat lavabo

## Conclusie

#	Type	Referentie	Resultaat
12.1	Puntmonster	Anti-dreunplaat	Geen asbest

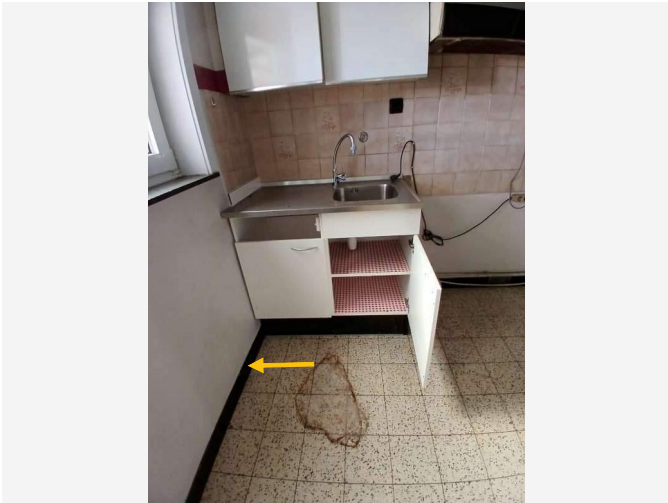
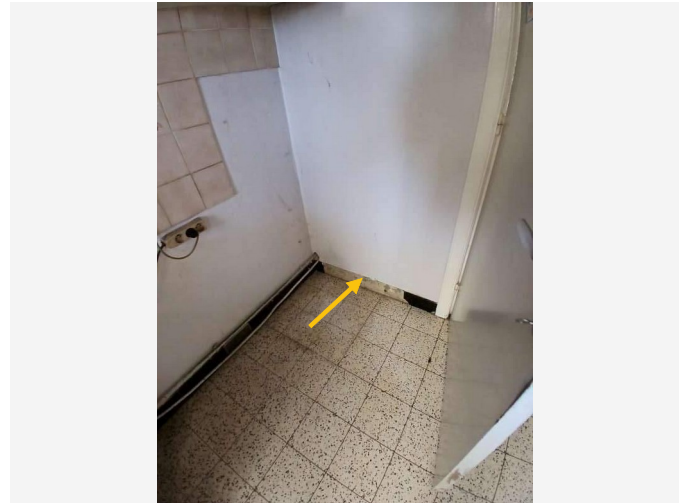
## Fiche 13: Lijm achter plinttegels

## Conclusie

Beschrijving	Lijm achter plinttegels
Omgeving	Binnen
Primaire drager	Binnenwand
Bindmiddel van materiaal	Lijm
Gebondenheid op basis van bindmiddel	Hecht
Hoeveelheid (oppervlakte - dikte - aantal)	• 3,00 m <sup>2</sup> - 20,00 mm - 1 stuk
Totaal volume	0,06 m <sup>3</sup>
Identificatiemethode	Vaststelling met bewijsdocument, zonder monstername
Destructieve handeling voor identificatie	Nee
Opmerking	Het betreft hier dezelfde lijm en tegels als deze in Prinses Paololaan 72, 3630 Maasmechelen. De lijm werd daar bemonsterd en als niet-asbestvehoudend bevonden (zie bewijsdocumenten).

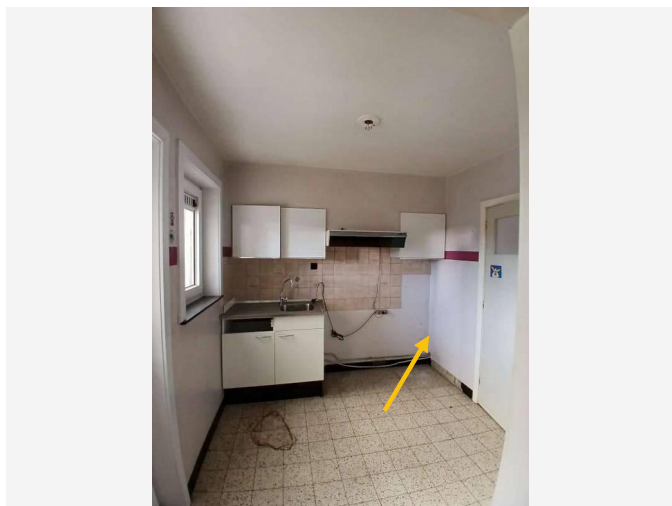
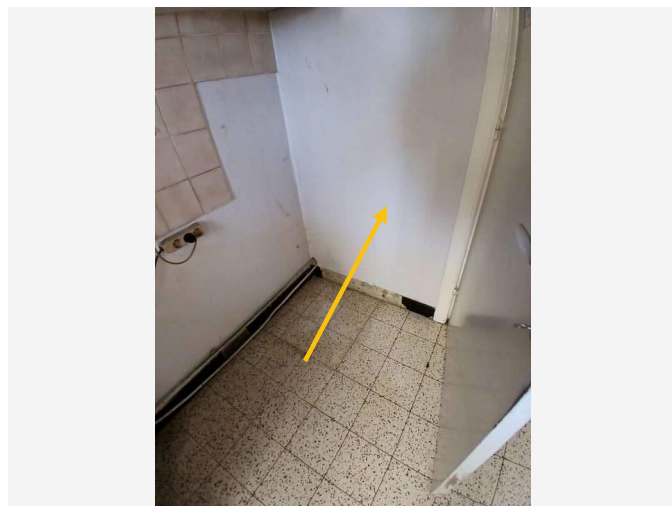
## Conclusie

Beschrijving	Pleisterwerk muren
Omgeving	Binnen
Primaire drager	Binnenwand
Bindmiddel van materiaal	Gips - kalk
Gebondenheid op basis van bindmiddel	Niet-hechtgebonden
Hoeveelheid (oppervlakte - dikte - aantal)	• 140,00 m <sup>2</sup> - 1,00 cm - 1 stuk
Totaal volume	1,40 m <sup>3</sup>
Identificatiemethode	Vaststelling met bewijsdocument, zonder monstername
Destructieve handeling voor identificatie	Nee
Opmerking	Het betreft hetzelfde pleisterwerk als in Prinses Paolalaan 72. Op dat adres werd een mengstaal genomen dat als niet-asbesthoudend werd bevonden (zie bewijsdocument).

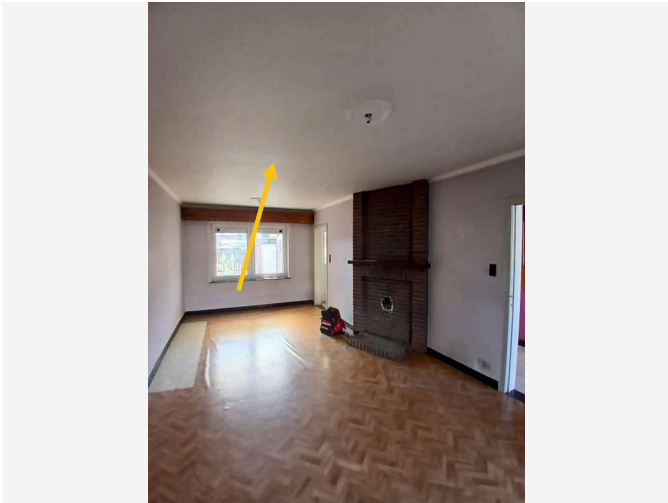
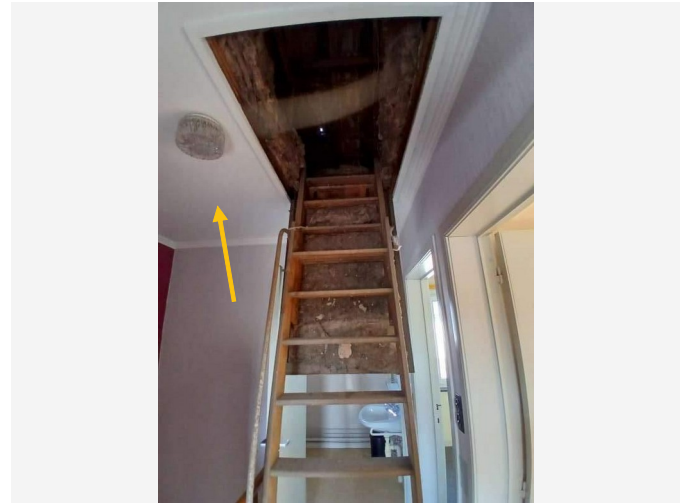
## Fiche 15: Pleisterwerk plafonds

## Conclusie

Beschrijving	Pleisterwerk plafonds
Omgeving	Binnen
Primaire drager	Plafond
Bindmiddel van materiaal	Gips - kalk
Gebondenheid op basis van bindmiddel	Niet-hechtgebonden
Hoeveelheid (oppervlakte - dikte - aantal)	• 80,00 m <sup>2</sup> - 1,00 cm - 1 stuk
Totaal volume	0,80 m <sup>3</sup>
Identificatiemethode	Vaststelling met bewijsdocument, zonder monstername
Destructieve handeling voor identificatie	Nee
Opmerking	Het betreft hetzelfde pleisterwerk als in Prinses Paolalaan 72. Op dat adres werd een mengstaal genomen dat als niet-asbesthoudend werd bevonden (zie bewijsdocument).
