Asbestinventarisatetest

Prinses Paolalaan 72, 3630 Maasmechelen

Attestnummer : 20250827-000107.001

Asbestveilig (maar niet asbestvrij)

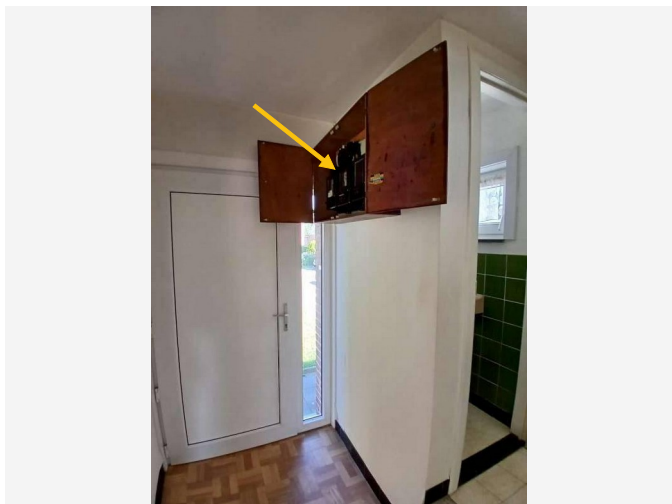
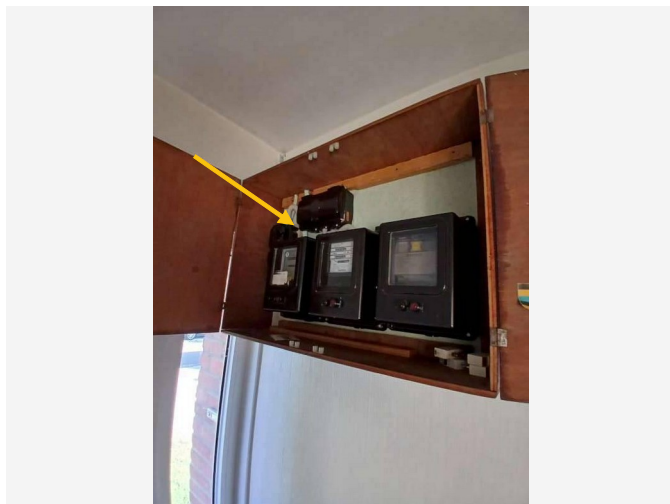
Conclusie

Het asbestmateriaal valt onder de mijlpaal van 2040.

Er is geen direct blootstellingsrisico bij normaal gebruik omdat de asbestvezels stevig in het materiaal gebonden zitten.

Eindbeoordeling materiaalrisico	Laag materiaalrisico en/of verlaagde kans op vezelvrijgave
---------------------------------	--

- Zorg voor een veilig beheer. Vermijd het beschadigen van het asbestmateriaal. Controleer de toestand jaarlijks op wijzigingen.

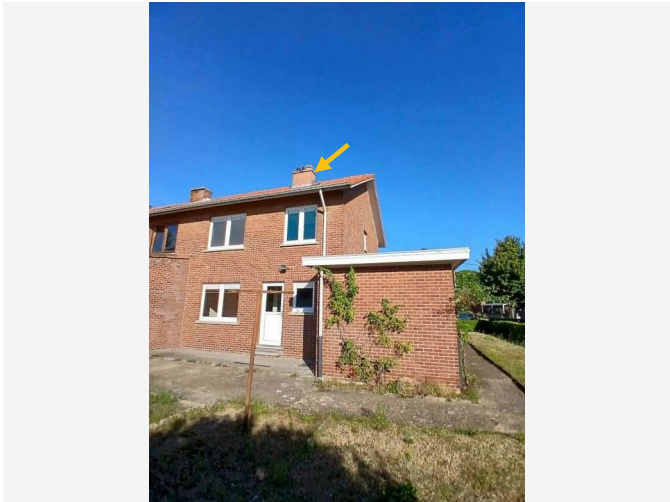
Fiche 2: De binnenzijde van de schoorsteen was niet inspecteerbaar

Tijdelijke beperking

Reden: Het te onderzoeken materiaal situeert zich hoger dan 3,50 m te rekenen vanaf een veilige ondergrond

Uitleg van de asbestdeskundige: De binnenzijde van de schoorsteen werd niet onderzocht omdat deze zich hoger dan 3,5m boven een vaste ondergrond bevindt.

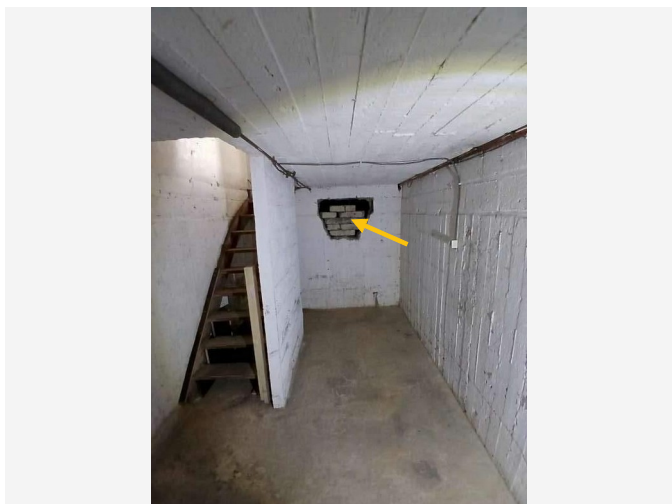
Permanente beperking

Reden: Er is geen volledige risicobeoordeling mogelijk

Uitleg van de asbestdeskundige: De kelder was niet toegankelijk doordat de doorgang dichtgemetseld is. Er is enkel een kleine opening op 1.5 meter hoogte.

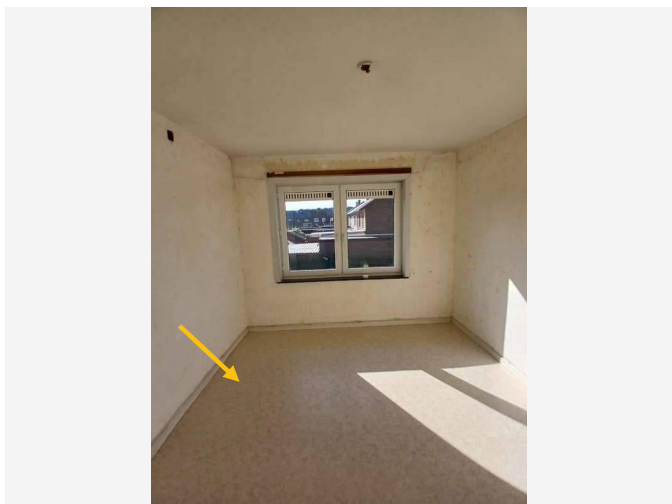
Het vloerzeil is niet-asbestverdacht.

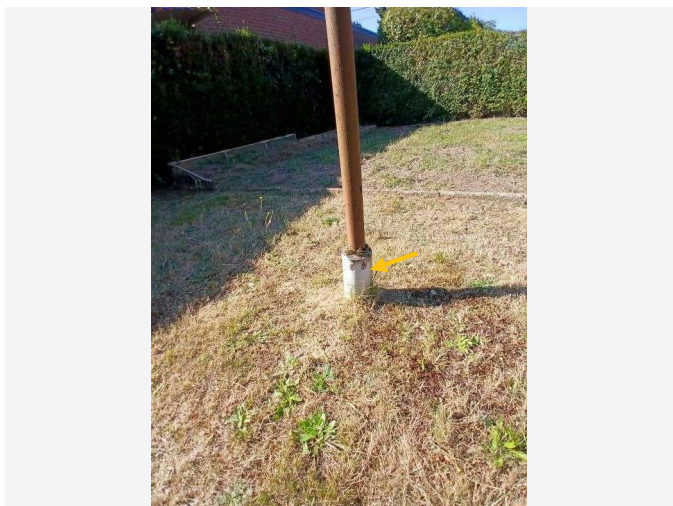
De paal is uitgevoerd in kunststof.

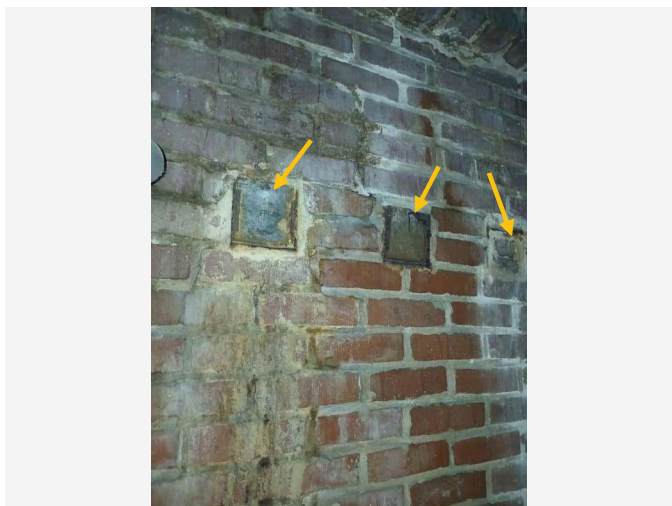
De roetluiken zijn uitgevoerd in staal.

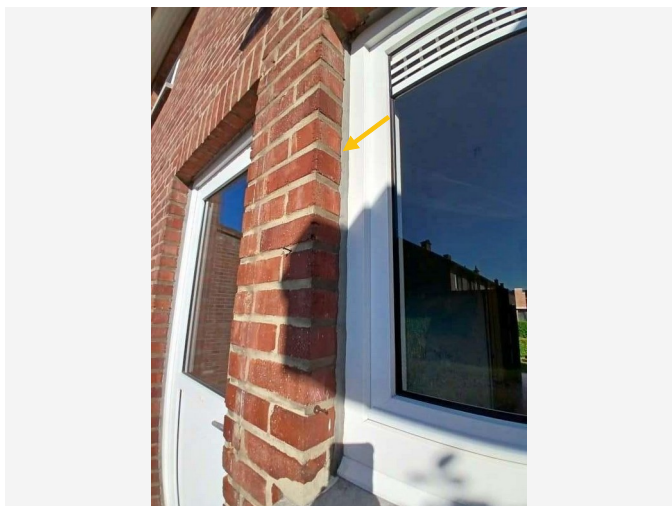
De aanwezige mastieken aan het buitenschrijnwerk zijn flexibel en daarom niet asbestverdacht.

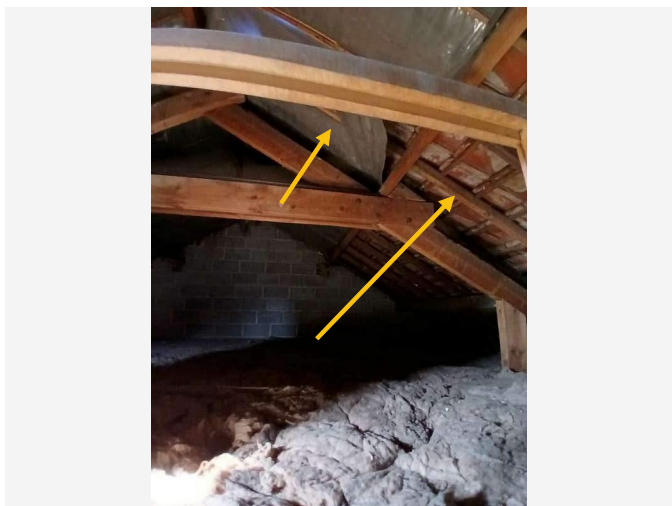
Er werd geen onderdak vastgesteld onder het hellend dak. Enkel fragmenten van plastic-folie.

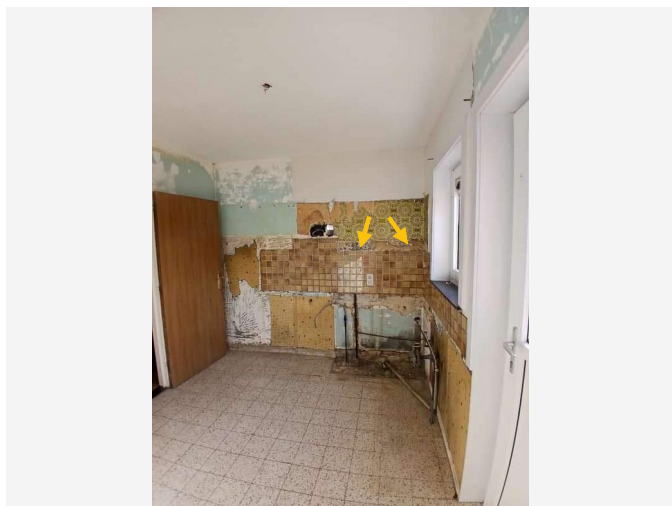
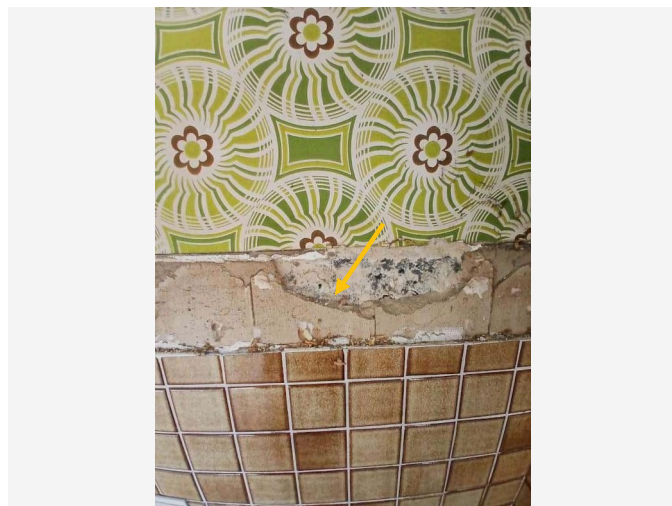
Fiche 9: Lijm achter faiencetegels

Geen asbest

#	Type	Referentie	Resultaat
9.1	Mengmonster	TL1	Geen asbest

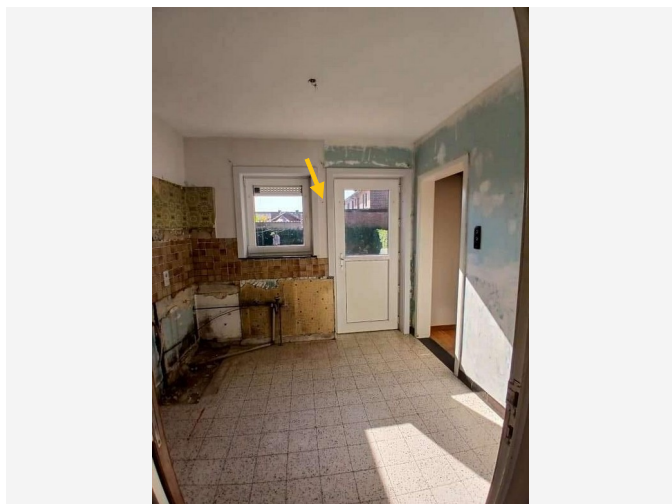
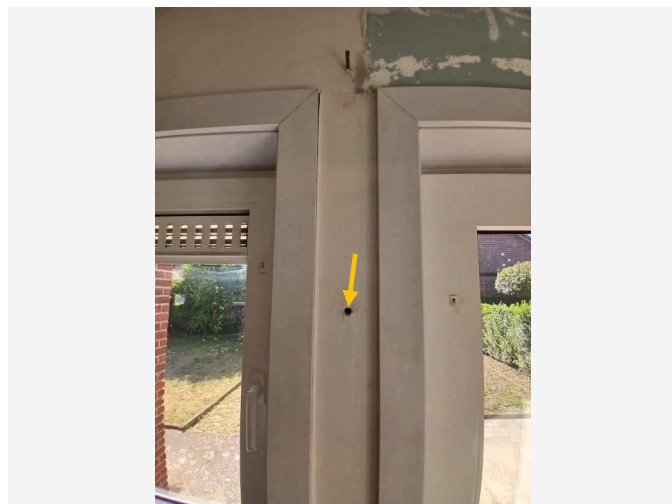
Geen asbest

#	Type	Referentie	Resultaat
10.1	Mengmonster	PW	Geen asbest

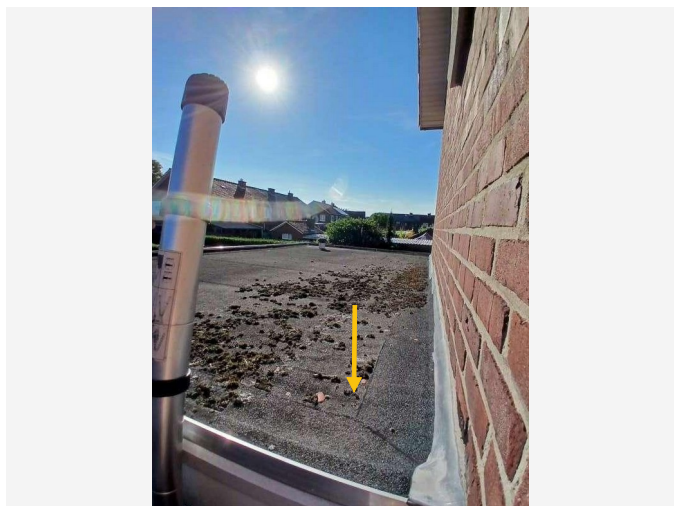
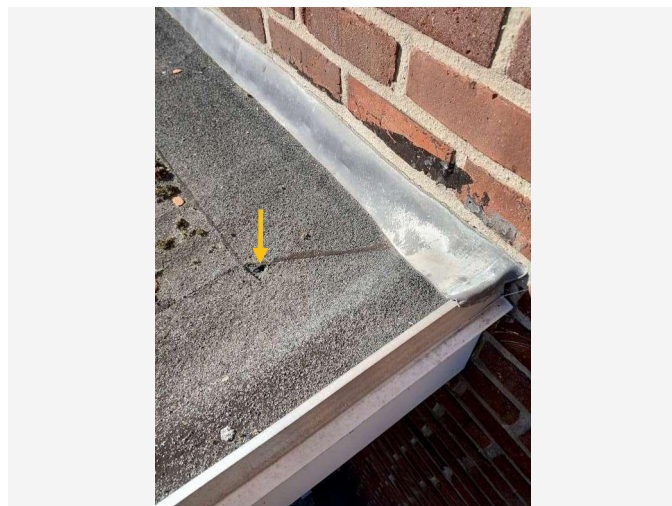
Fiche 11: Roofing plat dak garage

Geen asbest

#	Type	Referentie	Resultaat
11.1	Puntmonster	Roofing	Geen asbest

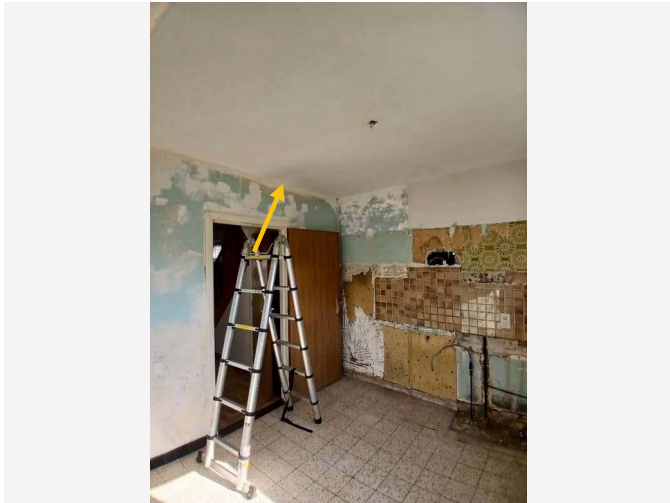
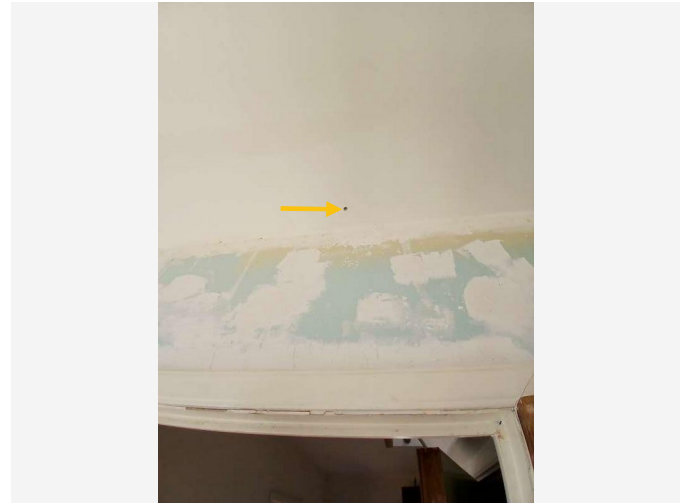
Fiche 12: Pleisterwerk plafonds

Geen asbest

#	Type	Referentie	Resultaat
12.1	Mengmonster	PP	Geen asbest

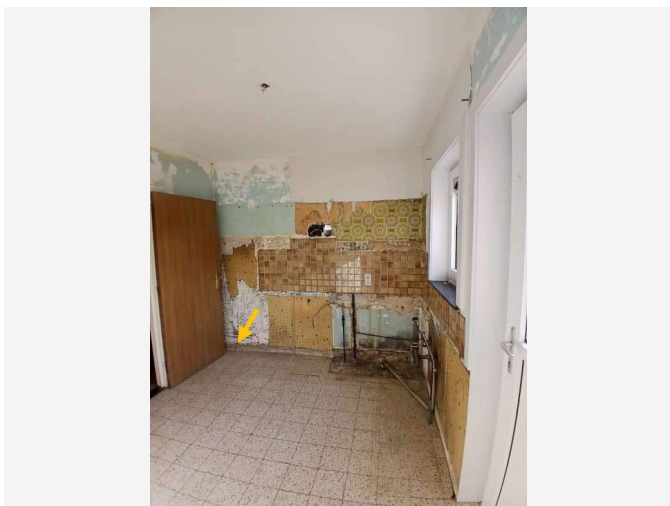
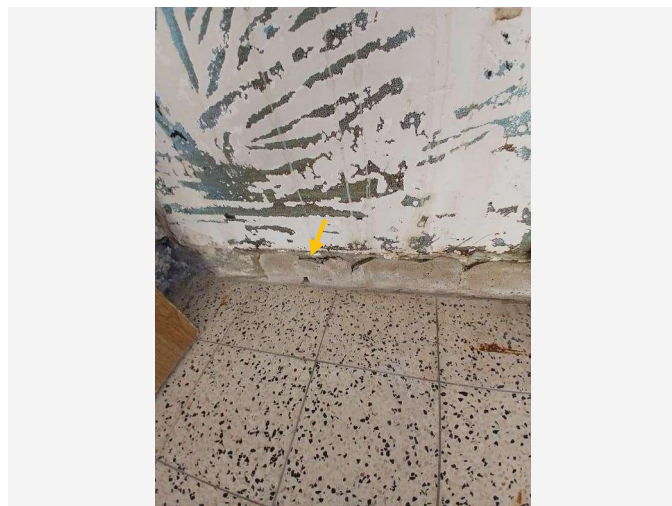
Fiche 13: Lijm achter plinttegels

Geen asbest

#	Type	Referentie	Resultaat
13.1	Mengmonster	TL2	Geen asbest
