Asbestinventarisatetest

Vijversstraat 65, 3500 Hasselt

Attestnummer : 20250801-000167.000

Uitgegeven op : 01.08.2025

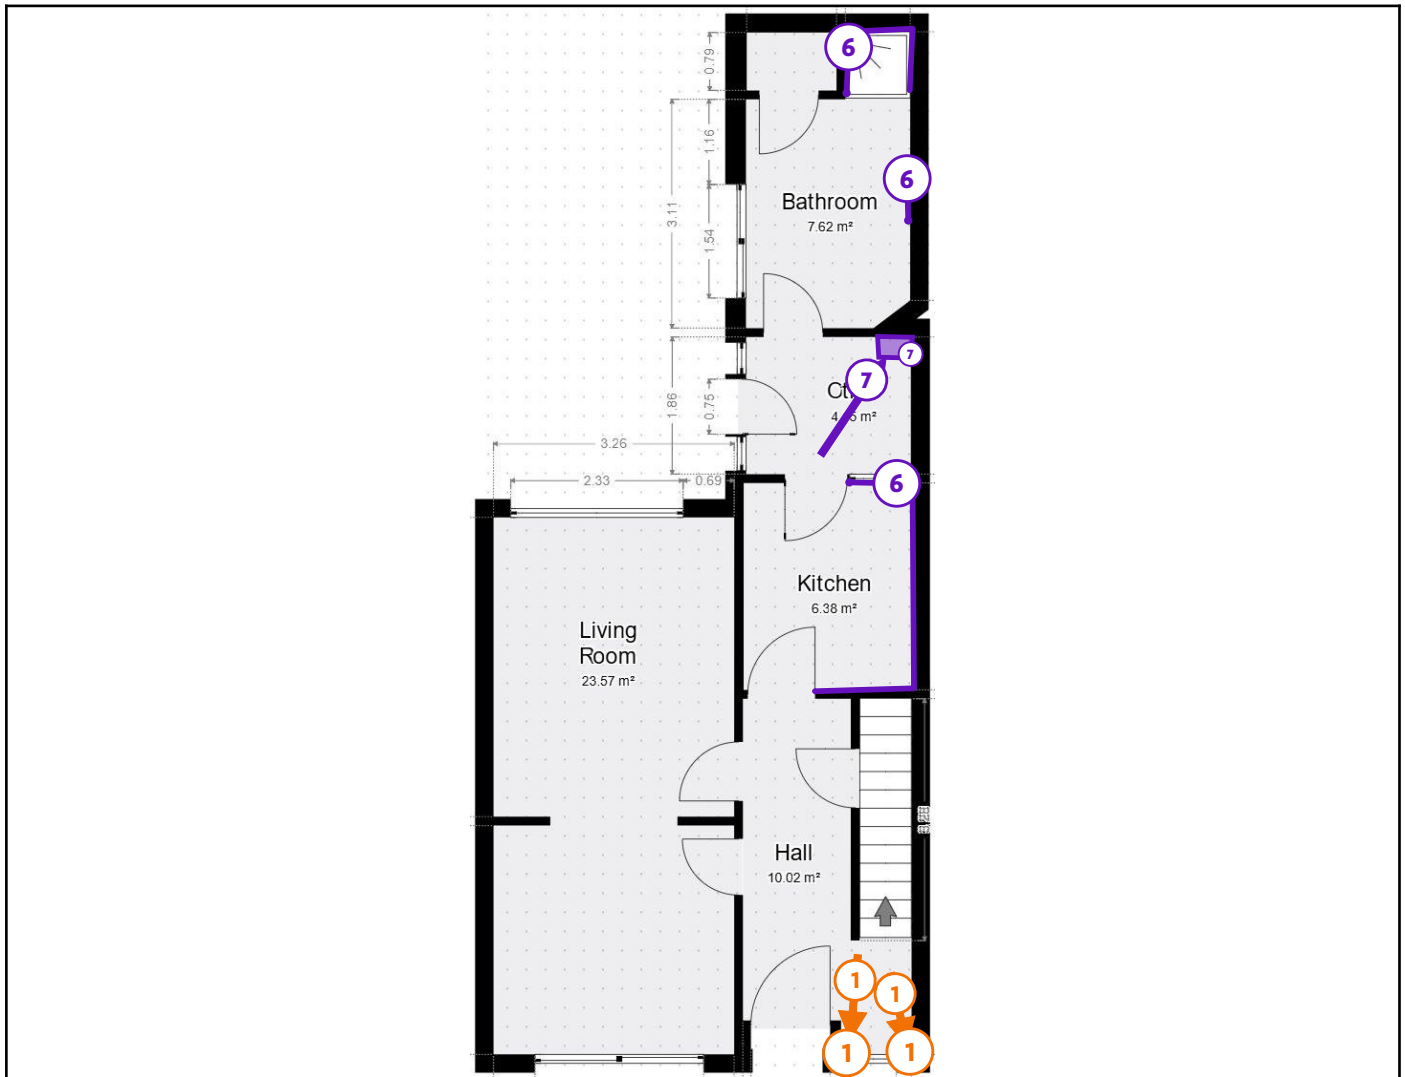
Plan 1.6: Gelijkvloers

Beschrijving	Type	Actie
1. Bakeliet	Asbestmateriaal	Verwijderen
6. Lijm achter faiencetegels niet waarneembaar	Advies	-
7. CV-ketel niet asbestverdacht	Advies	-

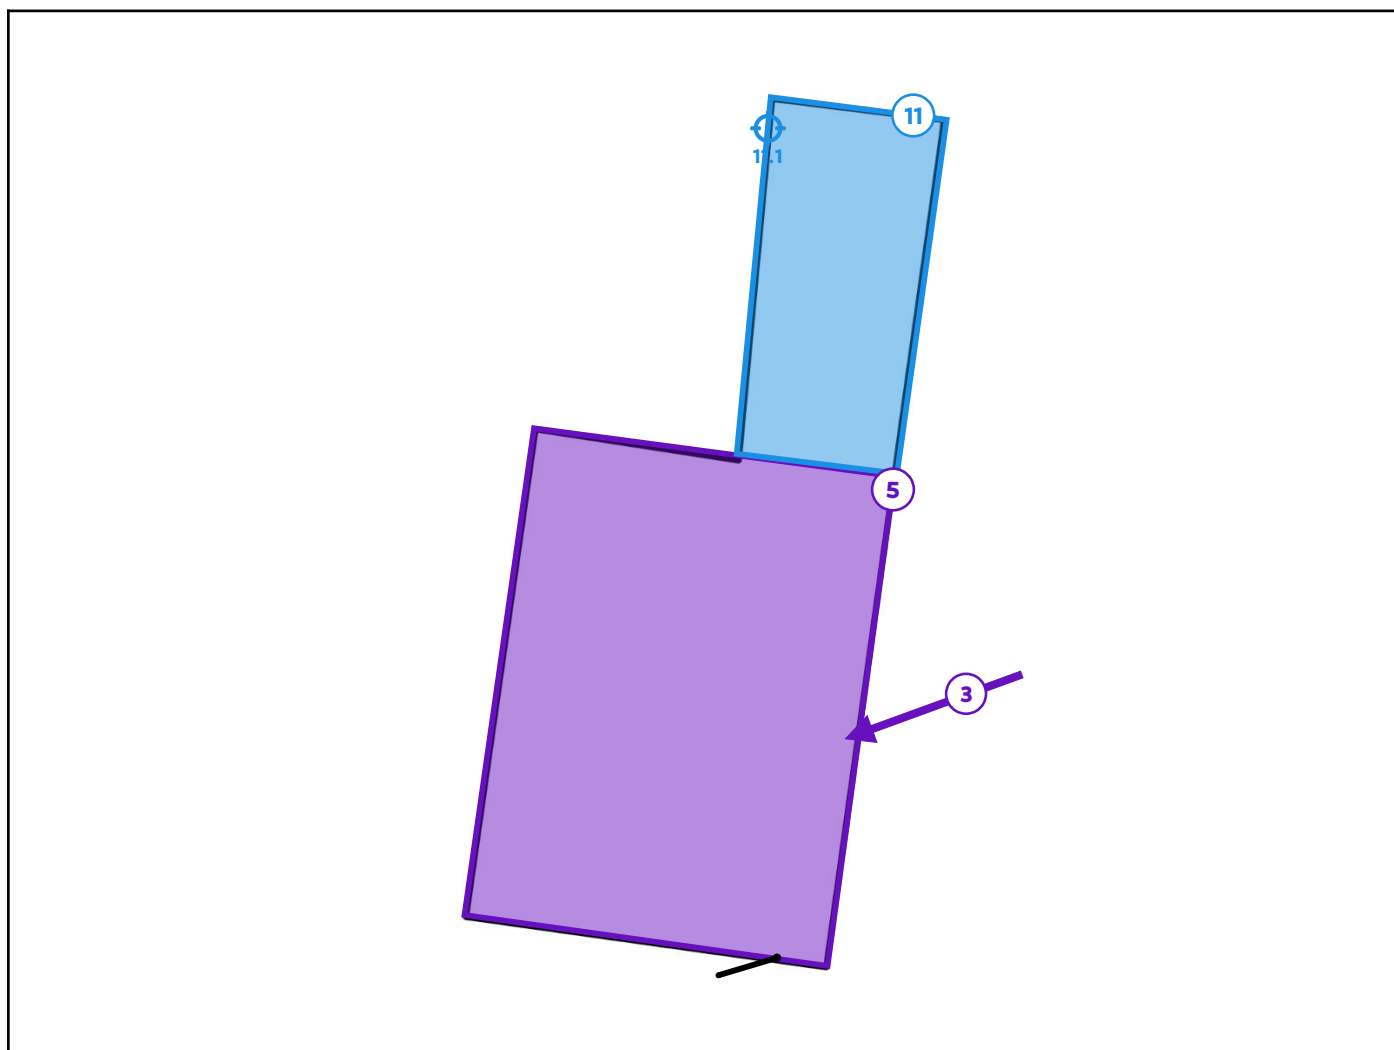
Plan 1.12: Dak plan

Beschrijving	Type	Actie
3. De binnenzijde van de schoorsteen was niet inspecteerbaar	Beperking	-
5. Geen onderdak aanwezig	Advies	-
11. Zwarte golfplaten huis	Geen asbest	-
11.1 Code: F2 - Zwarte golfplaten huis	Puntmonster	-

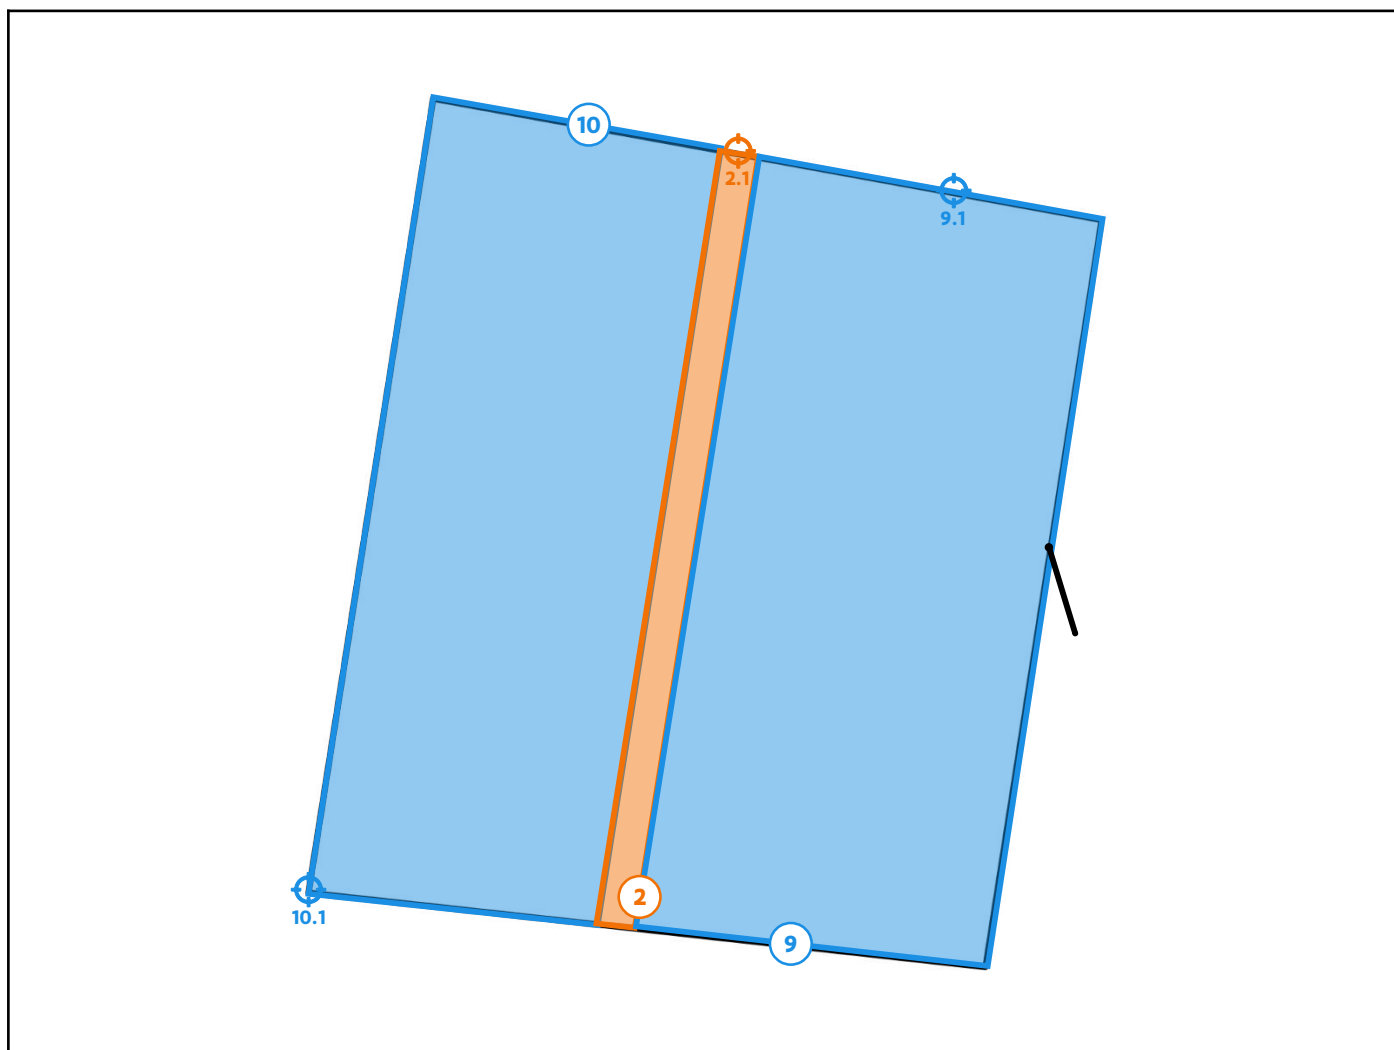
Plan 2.1: Grondplan tuinhuis

Beschrijving	Type	Actie
2. Dak met nok in asbestcement	Asbestmateriaal	Verwijderen
2.1 Code: F5 - Nok in cement	Puntmonster	-
9. Zwarte golfplaten tuinhuis	Geen asbest	-
9.1 Code: F3 - Zwarte golfplaten tuinhuis	Puntmonster	-
10. Grijs golfplaten tuinhuis	Geen asbest	-
10.1 Code: F4 - Grijs golfplaten tuinhuis	Puntmonster	-

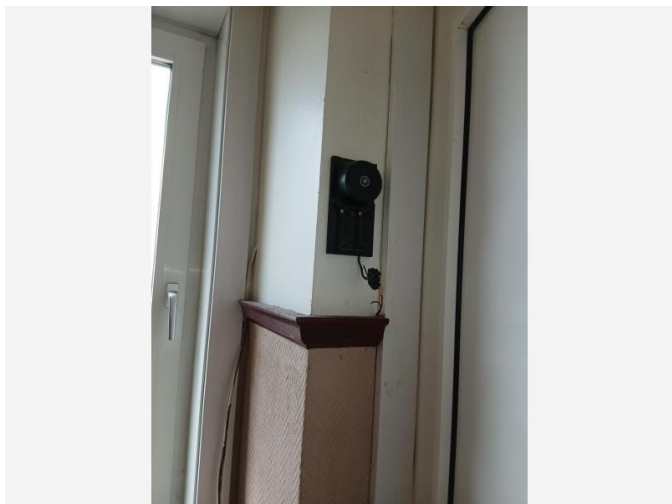
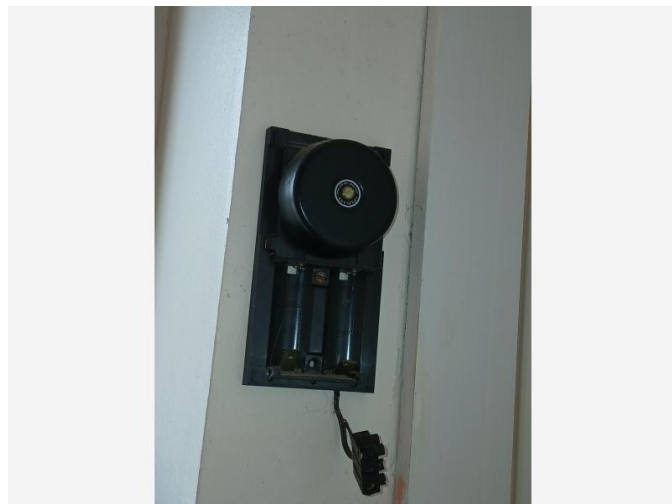
Conclusie

Actie

Het asbestmateriaal valt onder de mijlpaal van 2040.

Verwijderen

Er is geen direct blootstellingsrisico bij normaal gebruik omdat de asbestvezels stevig in het materiaal gebonden zitten.

Let op! Sommige bakelieten toepassingen kunnen eigendom zijn van een nutsmaatschappij; bvb. een bakelieten meterkast; Verwijder deze toepassingen nooit zelf!

Risicobeoordeling

Eindbeoordeling materiaalrisico	Verhoogd materiaalrisico en/of verhoogde kans op vezelvrijgave
---------------------------------	--

Gebondenheid	Categorie 1: hechtgebonden in oorsprong
Asbestsoort (vezeltype)	Crocidoliet aanwezig
Asbestconcentratie	Laag (< 50%)
Afschermingsgraad van het gehele materiaal	Geheel of deels (ook) vrij aan de binnenlucht
Toestand van het materiaal	Licht beschadigd, licht verweerd. Intact calciumsilicaatmateriaal of categorie III 'gebondenheid'

Beschrijving	Bakeliet
Omgeving	Binnen
Primaire drager	Communicatie en elektrische infrastructuur en uitrusting
Asbestmateriaal	Plaat, paneel, tablet - Type Bakeliet
Bindmiddel van asbestmateriaal	Kunststof of -hars
Gebondenheid op basis van bindmiddel	Hecht
Hoeveelheid (oppervlakte - dikte - aantal)	<ul style="list-style-type: none">• 0,20 m² - 1,00 cm - 2 stuks
Totaal volume	0,004 m ³
Eenvoudig bereikbaar	Ja
Bevestigingswijze	<ul style="list-style-type: none">• Geschroefd
Identificatiemethode	Vaststelling zonder monstername
Destructieve handeling voor identificatie	Nee
Opmerking	Aantallen zijn een inschatting. Het is mogelijk dat sommige elementen zich achter bvb. meubels bevinden.

Advies van de asbestdeskundige

Te nemen maatregelen

- Zorg voor een veilig beheer. Vermijd het beschadigen van het asbestmateriaal. Controleer de toestand jaarlijks op wijzigingen.

Voorstel van verwijderingsmethode

- Eenvoudige handelingen: mag via doe-het-zelf of door werknemer(s) met opleidingsattest eenvoudige handelingen
De eventuele asbestvezels zitten sterk gebonden in het materiaal en zullen enkel vrijkomen bij het breken of beschadigen van de toepassing. Mits voorzichtig losschroeven kan het bakeliet via eenvoudige handelingen worden weggenomen. Dit kan via doe-het-zelf of via een aannemer met opleidingsattest "eenvoudige handelingen".

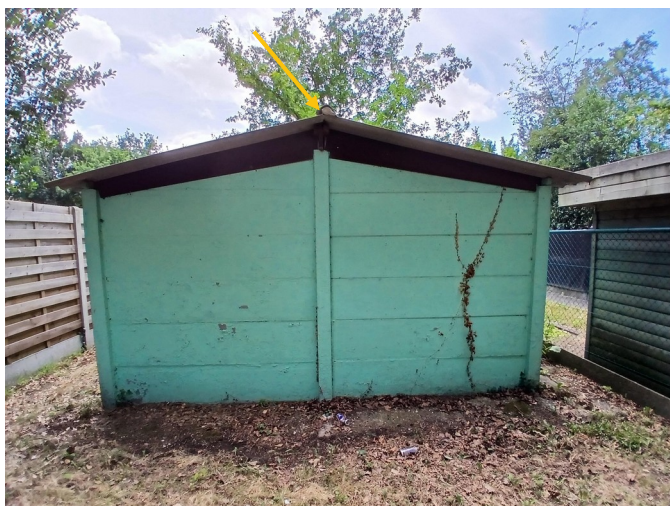
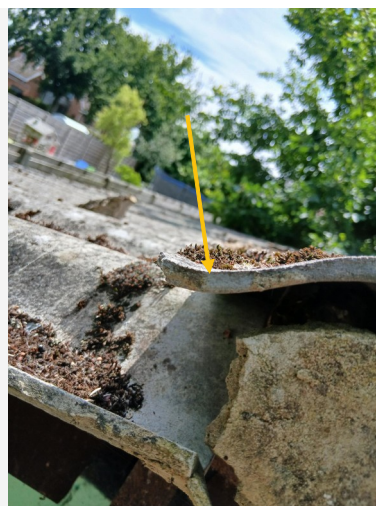
Conclusie

Actie

Het asbestmateriaal valt onder de mijlpaal van 2034.

Verwijderen

Het beschadigen en/of verwerken van het materiaal kan leiden tot het vrijgeven van vezels in de lucht.

Risicobeoordeling

Eindbeoordeling materiaalrisico

Verhoogd materiaalrisico en/of verhoogde kans op vezelvrijgave

Gebondenheid	Categorie 1: hechtgebonden in oorsprong
Asbestsoort (vezeltype)	Alleen chrysotiel
Asbestconcentratie	Laag (< 50%)
Afschermingsgraad van het gehele materiaal	Geheel of deels vrij aan de buitenlucht
Toestand van het materiaal	Matig beschadigd, matig verweerd

#	Type	Referentie	Resultaat
2.1	Puntmonster	F5 - Nok in cement	Chrysotiel

Beschrijving	Dak met nok in asbestcement
Omgeving	Buiten
Primaire drager	Schuin dak
Asbestmateriaal	Dak- en gevelbekleding - Nok, windveer, boeiboord
Bindmiddel van asbestmateriaal	Cement
Gebondenheid op basis van bindmiddel	Hecht
Hoeveelheid (oppervlakte - aantal)	<ul style="list-style-type: none">• 4,40 m² - 1 stuk
Totale oppervlakte	4,40 m ²
Eenvoudig bereikbaar	Ja
Bevestigingswijze	<ul style="list-style-type: none">• Geschroefd
Identificatiemethode	Vaststelling met monstername
Destructieve handeling voor identificatie	Nee

Advies van de asbestdeskundige

Te nemen maatregelen

- Zorg voor een veilig beheer. Vermijd het beschadigen van het asbestmateriaal. Controleer de toestand jaarlijks op wijzigingen.

Voorstel van verwijderingsmethode

- Eenvoudige handelingen: mag via doe-het-zelf of door werknemer(s) met opleidingsattest eenvoudige handelingen
Best te verwijderen door een aannemer met opleidingsattest "eenvoudige handelingen". Wil je dit asbestmateriaal als doe-het-zelf verwijderen (dit mag enkel indien het materiaal kan worden weggenomen zonder het te breken)? Hou dan rekening met volgende stappen:
 1. Trek beschermende kledij aan: een aansluitend stofmasker (beschermingsklasse FFP3), een klasse 5/6 wegwercoverall, wegwerphandschoenen en afspoelbare schoenen.
 2. Vermijd stof door het materiaal eerst te bevochtigen of te fixeren.
 3. Sluit ramen en deuren en schakel de ventilatiesystemen uit als je rond een gebouw werkt.
 4. Dek de vloer en niet-verplaatsbare meubels af met een folie als je binnenshuis werkt.

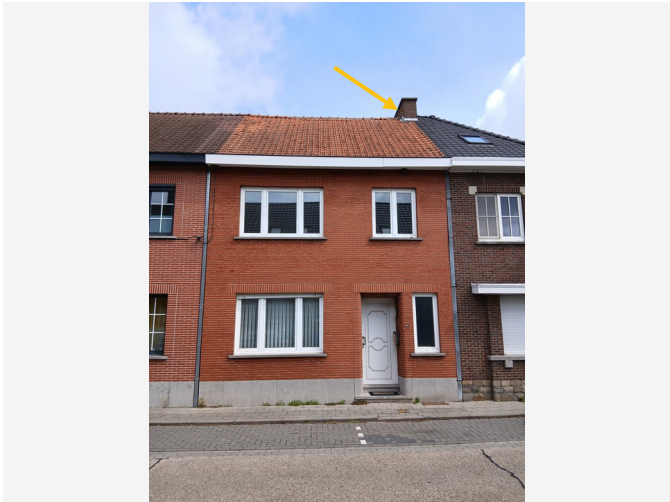
Fiche 3: De binnenzijde van de schoorsteen was niet inspecteerbaar

Conclusie

Tijdelijke beperking

Reden: Het te onderzoeken materiaal situeert zich hoger dan 3,50 m te rekenen vanaf een veilige ondergrond

Uitleg van de asbestdeskundige: De binnenzijde van de schoorsteen werd niet onderzocht omdat deze zich hoger dan 3,5m boven een vaste ondergrond bevindt.

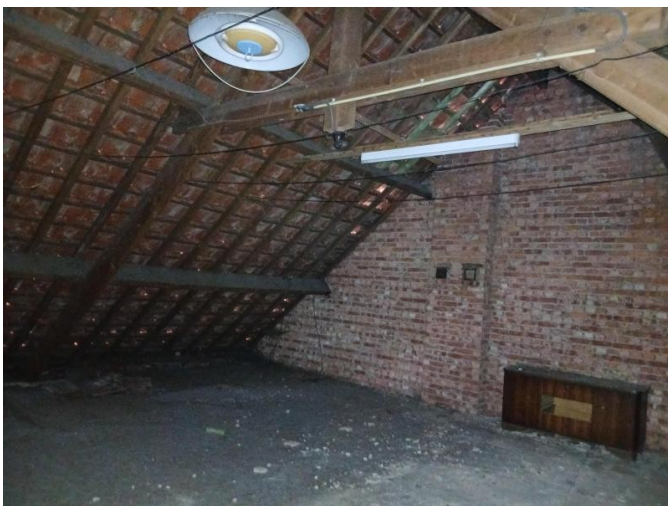
Er werd geen onderdak vastgesteld onder het hellend dak.

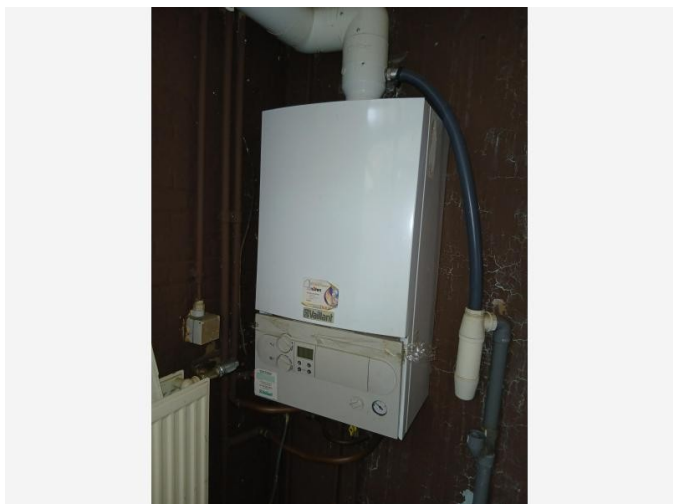
De aanwezige CV-ketel is niet asbestverdacht.

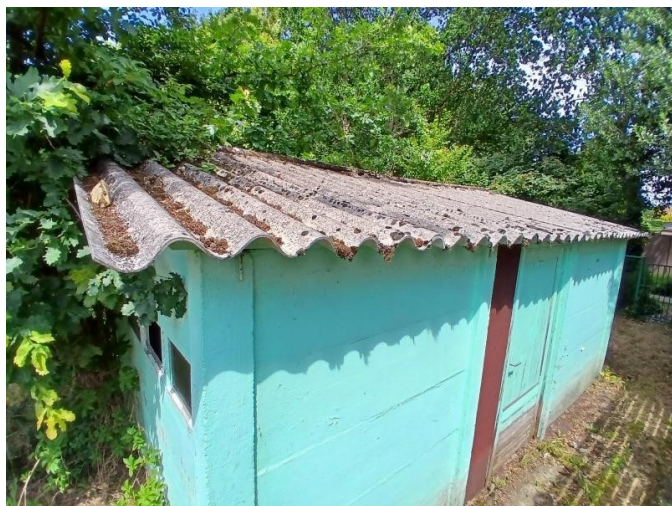
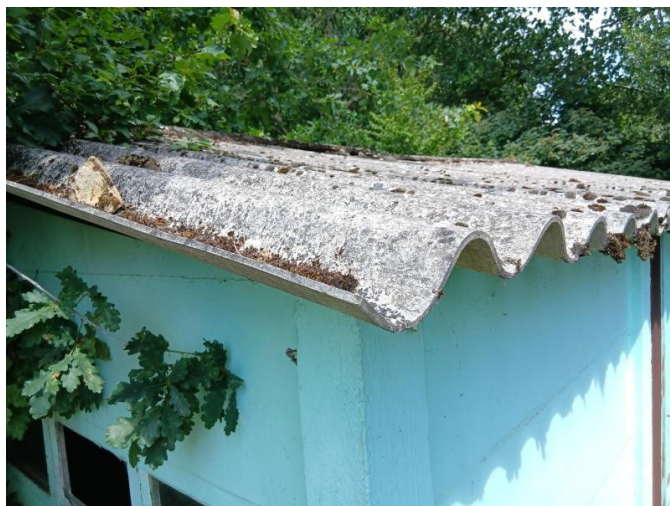
Conclusie

Geen asbest

#	Type	Referentie	Resultaat
9.1	Puntmonster	F3 - Zwarte golfplaten tuinhuis	Geen asbest

Beschrijving	Zwarte golfplaten tuinhuis
Omgeving	Buiten
Primaire drager	Schuin dak
Bindmiddel van materiaal	Cement
Gebondenheid op basis van bindmiddel	Hecht
Hoeveelheid (oppervlakte - aantal)	• 13,99 m ² - 1 stuk
Totale oppervlakte	13,99 m ²
Identificatiemethode	Vaststelling met monsternamen
Destructieve handeling voor identificatie	Nee

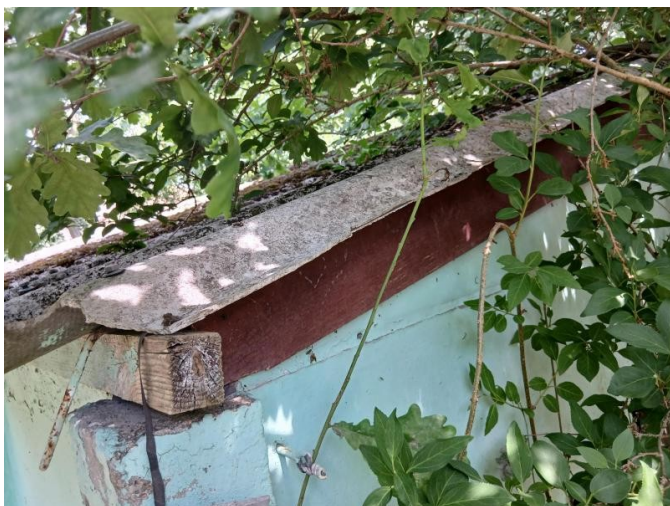
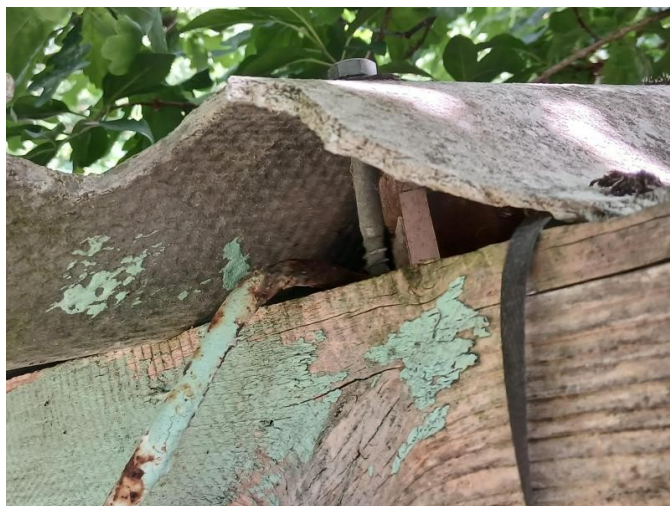
Fiche 10: Grijsze golfplaten tuinhuis

Conclusie

Geen asbest

#	Type	Referentie	Resultaat
10.1	Puntmonster	F4 - Grijsze golfplaten tuinhuis	Geen asbest

Beschrijving	Grijze golfplaten tuinhuis
Omgeving	Buiten
Primaire drager	Schuin dak
Bindmiddel van materiaal	Cement
Gebondenheid op basis van bindmiddel	Hecht
Hoeveelheid (oppervlakte - aantal)	• 12,00 m ² - 1 stuk
Totale oppervlakte	12,00 m ²
Identificatiemethode	Vaststelling met monsternamen
Destructieve handeling voor identificatie	Nee

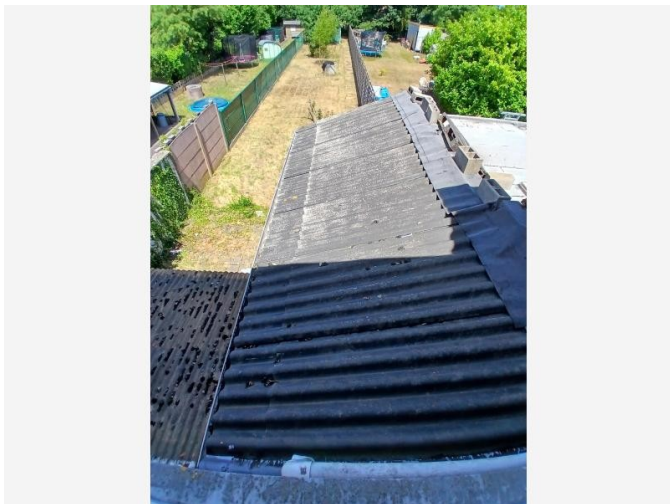
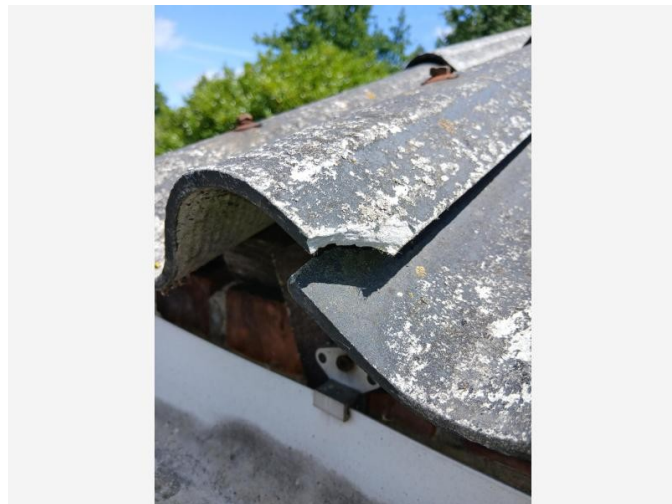
Fiche 11: Zwarte golfplaten huis

Conclusie

Geen asbest

#	Type	Referentie	Resultaat
11.1	Puntmonster	F2 - Zwarte golfplaten huis	Geen asbest

Beschrijving	Zwarte golfplaten huis
Omgeving	Buiten
Primaire drager	Schuin dak
Bindmiddel van materiaal	Cement
Gebondenheid op basis van bindmiddel	Hecht
Hoeveelheid (oppervlakte - aantal)	• 19,00 m ² - 1 stuk
Totale oppervlakte	19,00 m ²
Identificatiemethode	Vaststelling met monsternamen
Destructieve handeling voor identificatie	Nee

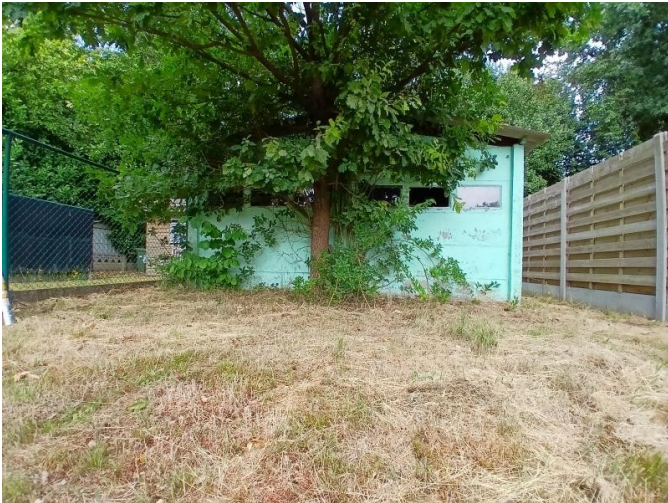
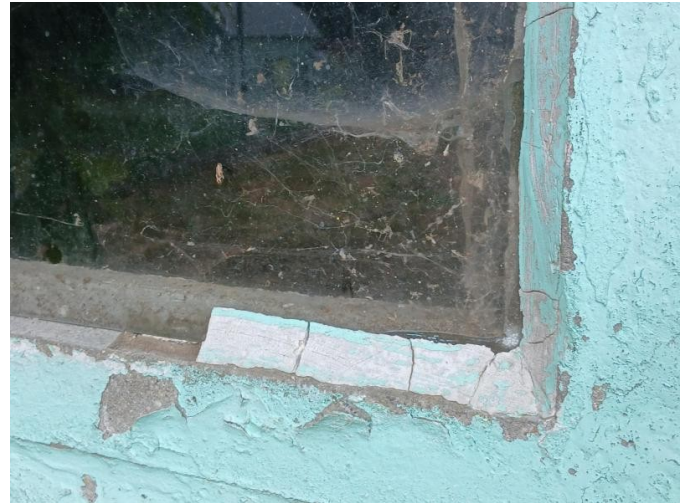
Fiche 12: Mastiek schrijnwerk

Conclusie

Geen asbest

#	Type	Referentie	Resultaat
12.1	Mengmonster	F6 - Mastiek tuinhuis	Geen asbest

Beschrijving	Mastiek schrijnwerk
Omgeving	Buiten
Primaire drager	Wandopening verticaal (raam, deur, ...)
Bindmiddel van materiaal	Kitten, mastiek, pasta
Gebondenheid op basis van bindmiddel	Hecht
Hoeveelheid (gewicht - aantal)	<ul style="list-style-type: none">• 2,00 kg - 1 stuk
Totaal gewicht	2,00 kg
Identificatiemethode	Vaststelling met monstername
Destructieve handeling voor identificatie	Nee
