Asbestinventarisatetest

Gaarveldstraat 109, 3500 Hasselt

Attestnummer : 20250423-000162.000

Uitgegeven op : 23.04.2025

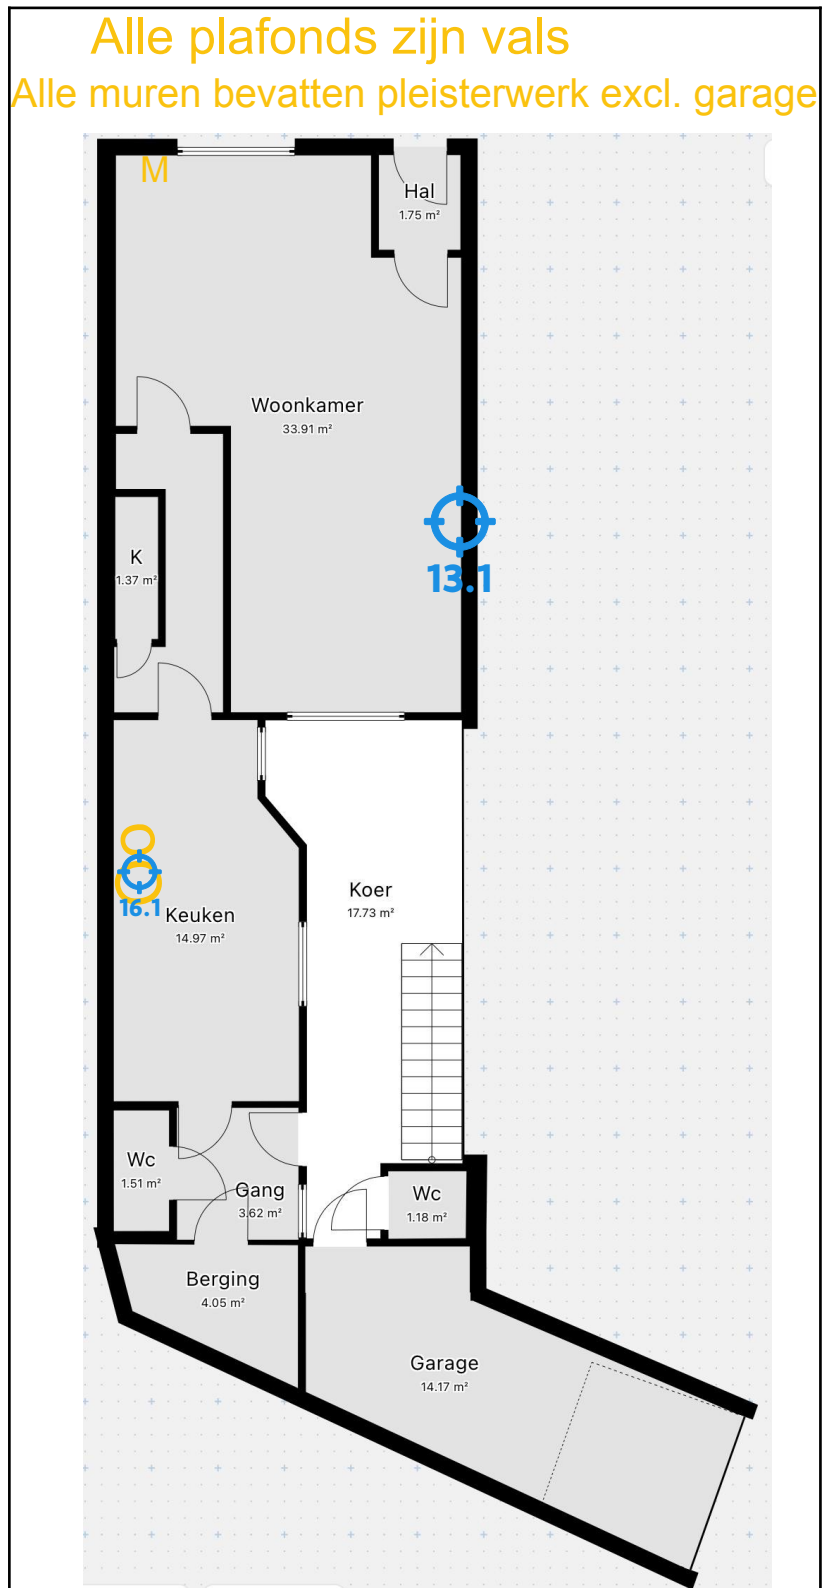
Plan 1.2: Verdiep 0

| 4. Bakelieten elektriciteitsmeter | Asbestmateriaal | Zorgvuldig beheren |

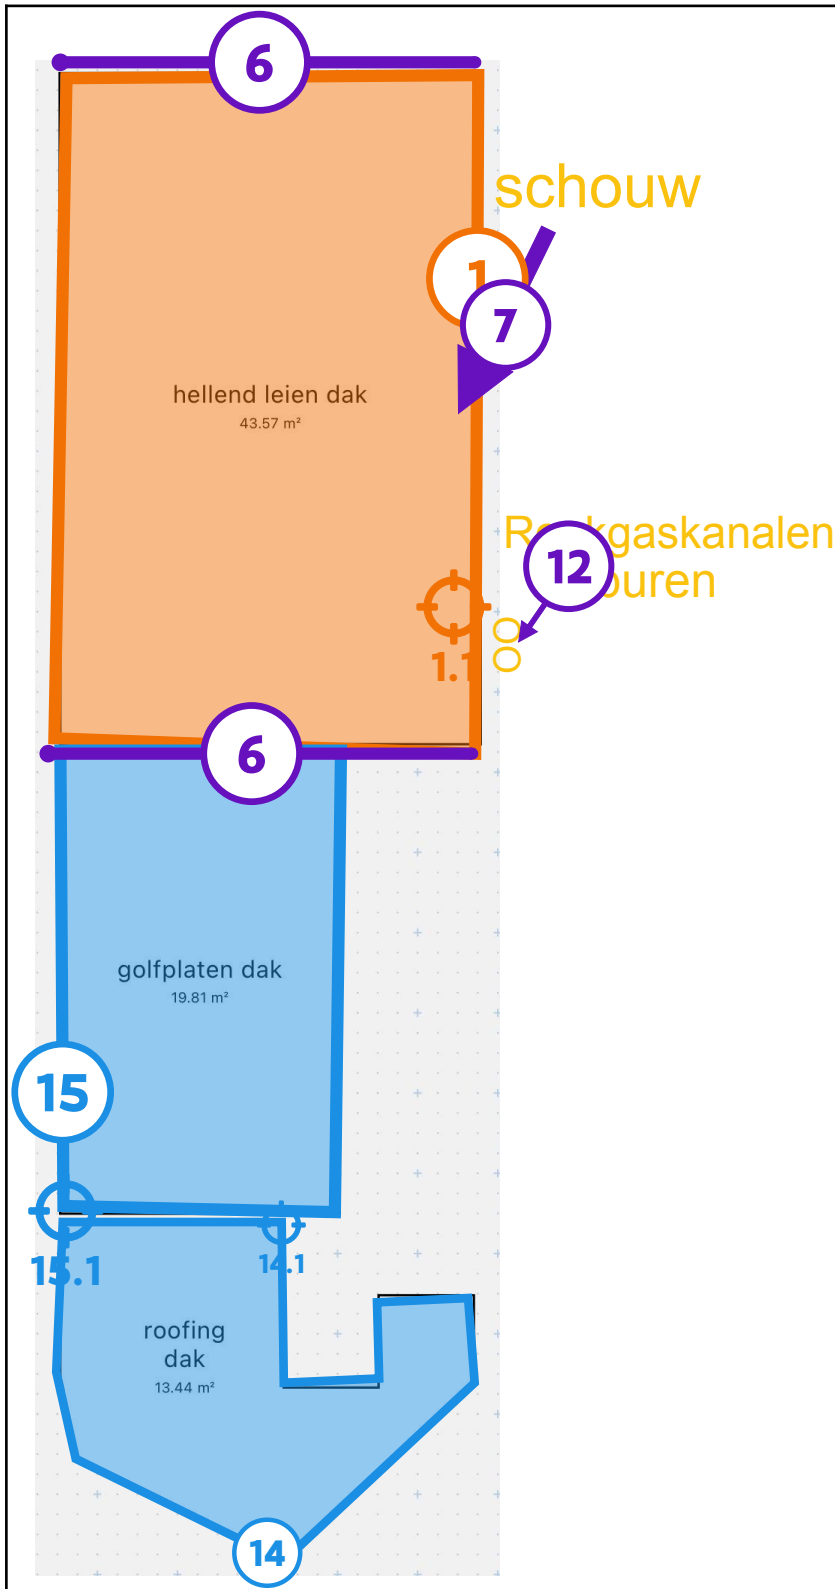
Plan 1.5: Dakenplan woning

| 1. Leien dak | Asbestmateriaal | Verwijderen |
| 6. Dakgoten niet zichtbaar (>3,5m) | Beperking | - |
| 7. Schouw (>3,5m hoog) | Beperking | - |

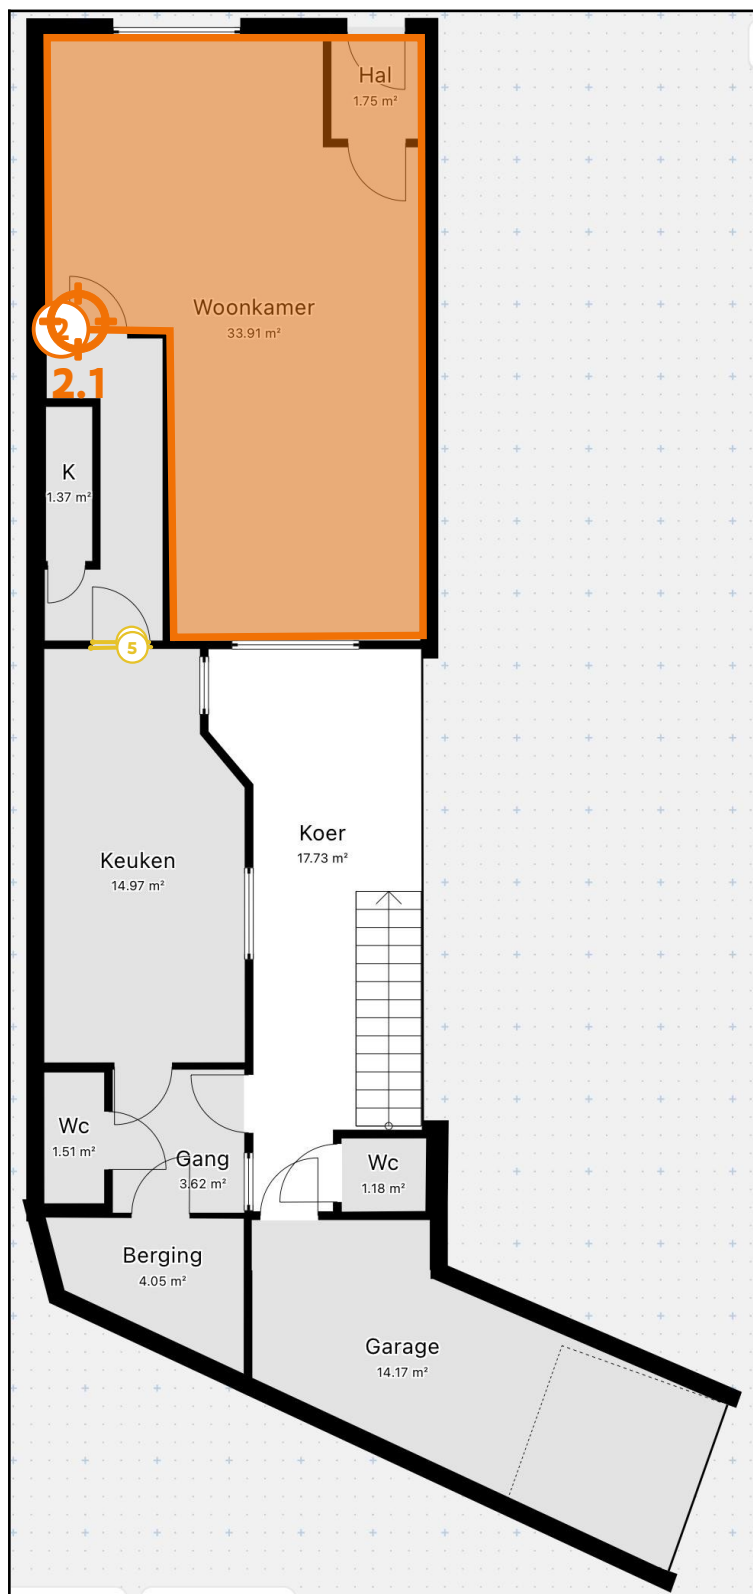
Plan 1.6: Verdiep 0 vloer

| 2. Losliggend vinyl vloerzeil woonkamer en inkom | Asbestmateriaal | Verwijderen |
| 5. Massal deurdorpels | Asbestmateriaal | Zorgvuldig beheren |

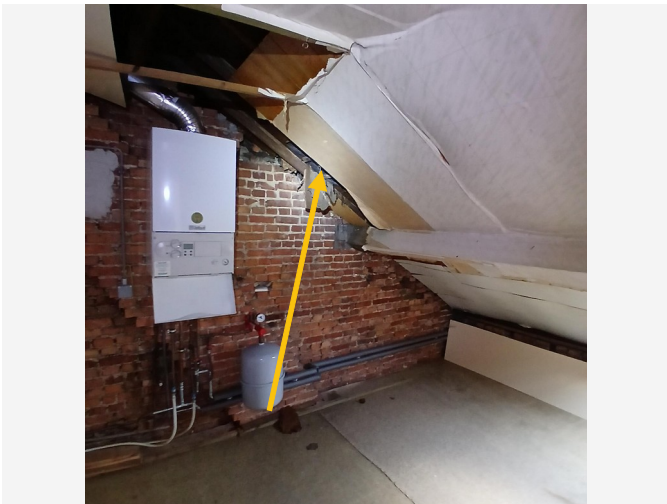
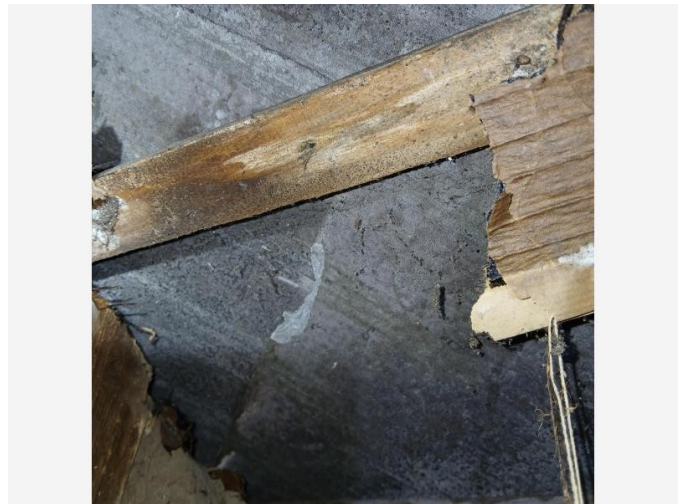
Risicobeoordeling

| Eindbeoordeling materiaalrisico | Verhoogd materiaalrisico en/of verhoogde kans op vezelvrijgave |
| Opmerking | De leien zijn poreus en met mos begroeid en zijn ook aan binnenlucht zonder afscherming aanwezig. |

| Toestand van het materiaal | Matig beschadigd, matig verweerd |

| # | Type | Referentie | Resultaat |
|---|---|---|---|
| 1.1 | Puntmonster | 1 | Chrysotiel |

- Verwijder dit asbestmateriaal zo snel mogelijk. Volg de toestand goed op.
- Hemelwater dat afspoelt van asbestcement daken of gevels kan asbestdeeltjes bevatten. Gebruik het enkel voor gesloten circuits (bv. spoelen toiletten). Reinig na het vervangen van het dak of de gevel de dakgoten en regenwaterput of -ton om asbesthoudend sediment of slib te verwijderen
- Voer bijkomende staalname(s) uit.

- Eenvoudige handelingen: enkel door erkend asbestverwijderaar
De leien zijn in slechte staat zijn en de kans bestaat dat de leien zullen breken tijdens het verwijderen:

Eenvoudige handeling opgeleid personeel, alle werknemer(s) moeten wel beschikken over een opleidingsattest eenvoudige handelingen 8u.

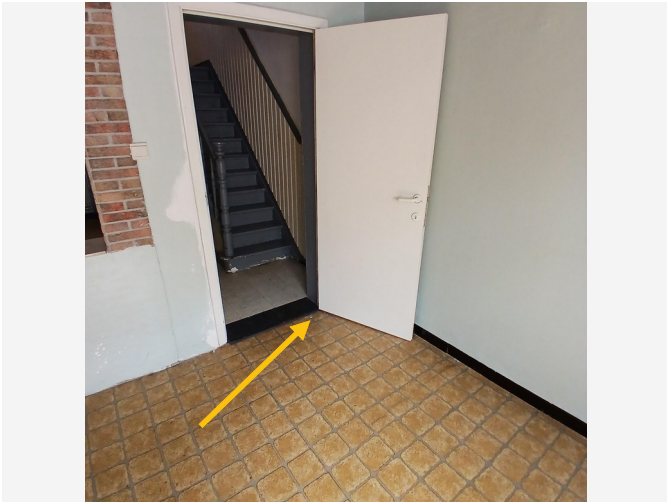
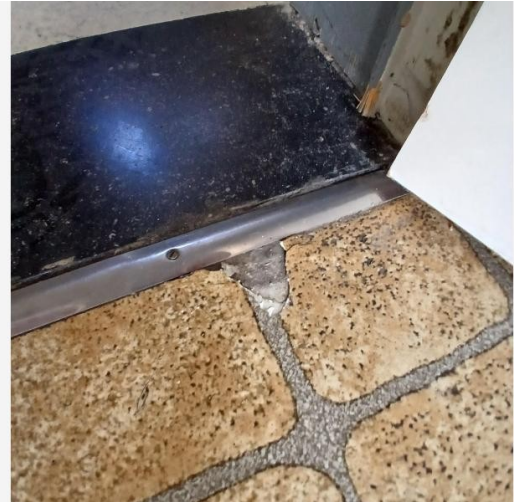
De bovenzijde bestaat uit asbestvrij kunststof (vinyl). De onderzijde van het vloerzeil bestaat uit asbesthoudend karton.

Verhoogd materiaalrisico en/of verhoogde kans op vezelvrijgave

| Toestand van het materiaal | Licht beschadigd, licht verweerd. Intact calciumsilicaatmateriaal of categorie III 'gebondenheid' |

| # | Type | Referentie | Resultaat |
|---|---|---|---|
| 2.1 | Puntmonster | 5 | Chrysotiel |

- Zorg voor een veilig beheer. Vermijd het beschadigen van het asbestmateriaal. Controleer de toestand jaarlijks op wijzigingen.

- Eenvoudige handelingen: enkel door erkend asbestverwijderaar
EH erkend saneerder:

De saneerder motiveert de verwijderingsmethode in zijn werkplan. Een kartonnen onderlaag is losgebonden. Uitzonderingen zijn mogelijk maar worden goedgekeurd door FOD Waso volgens huidige regelgeving i.v.m. asbestverwijderingsmethodes.

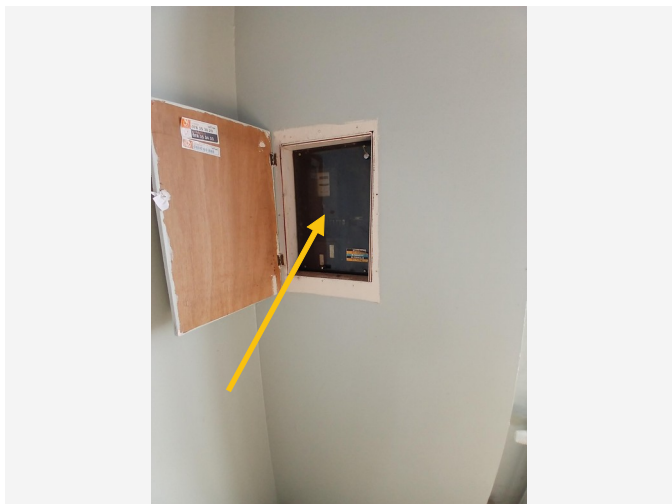
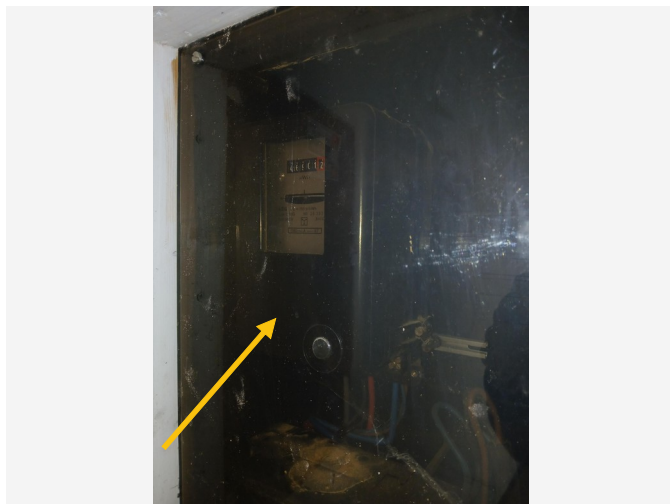
| Opmerking | <p>De doorgegeven aantallen zijn een schatting, het is mogelijk dat er meerdere bakeliet toepassingen aanwezig zijn.</p> <p>Het is moeilijk te bepalen of de bakeliettoepassingen in de woning ook effectief asbesthoudend zijn (het kan ook gaan om de asbestvrije variant).</p> <p>-Er werd geen monster genomen omw beschadiging aan een elektrisch gerelateerde toepassing, extra controle bij verwijdering van het verdacht materiaal. Vermoedelijk zullen de toepassingen verwijderd worden bij aanpassing van het elektriciteitsnetwerk.</p> <p>Let op! Deze toepassing is mogelijk eigendom van Fluvius.</p> |

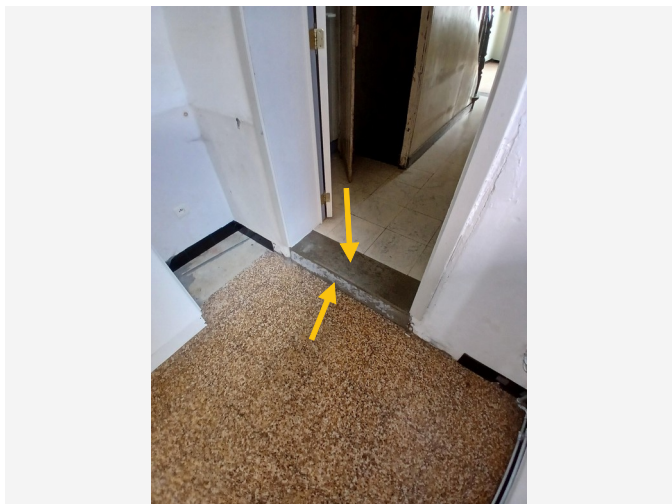
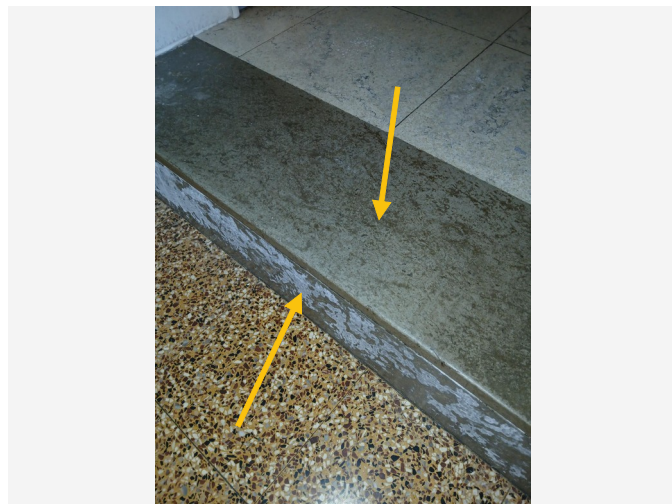
| Opmerking | De deurdorpels werden op expertise als asbesthoudend beoordeeld. De vermelde oppervlaktes, diktes, gewichten en volumes betreffen een beredeneerde schatting. Er worden geen rechten verleend aan deze oppervlaktes/diktes/volumes. |

- Eenvoudige handelingen: mag via doe-het-zelf of door werknemer(s) met opleidingsattest eenvoudige handelingen
De dorpels of tabletten kunnen voorzichtig losgebeiteld worden, zonder de toepassing zelf te breken, extra bevochtigen om stof te voorkomen.
Standaard dragen van de nodige wegwerp beschermingsmiddelen FFP 3 masker, handschoenen en tyvec CAT III type 5-6.
Verpakken in plastic folie en afvoeren naar het containerpark als hechtgebonden asbestafval.
