Asbestinventarisatetest

Reyderstraat 30, 3511 Hasselt

Attestnummer : 20250327-000239.000

Niet-asbestveilig

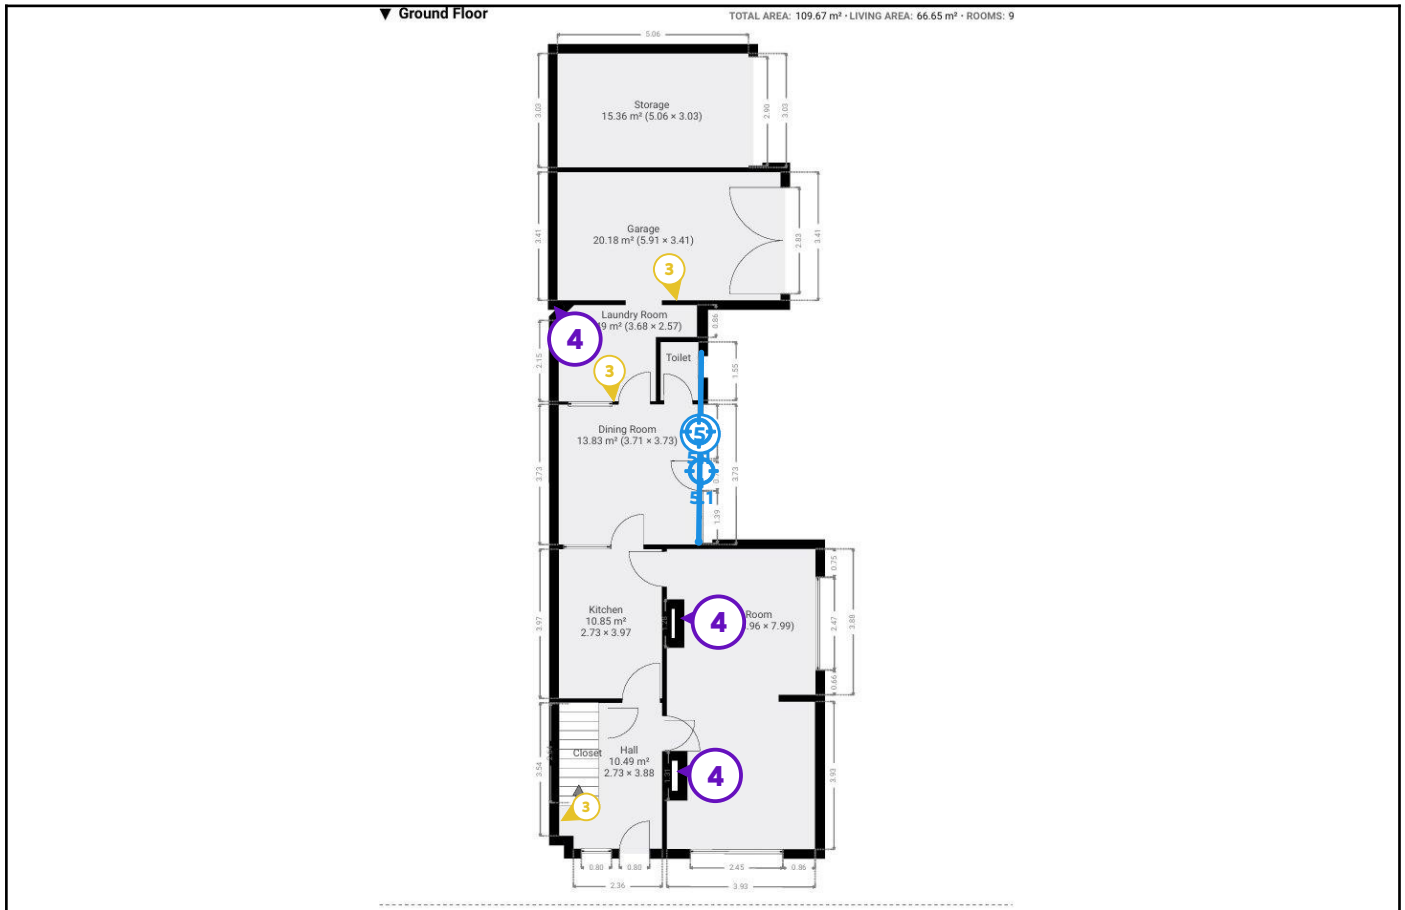
Plan 1.1: Gelijkvloers

Beschrijving	Type	Actie
3. Bakeliet	Asbestmateriaal	Zorgvuldig beheren
4. Rookgaskanaal	Beperking	-
5. Mastiek raam (gl/pr)	Geen asbest	-
5.1 Code: F4	Mengmonster	-

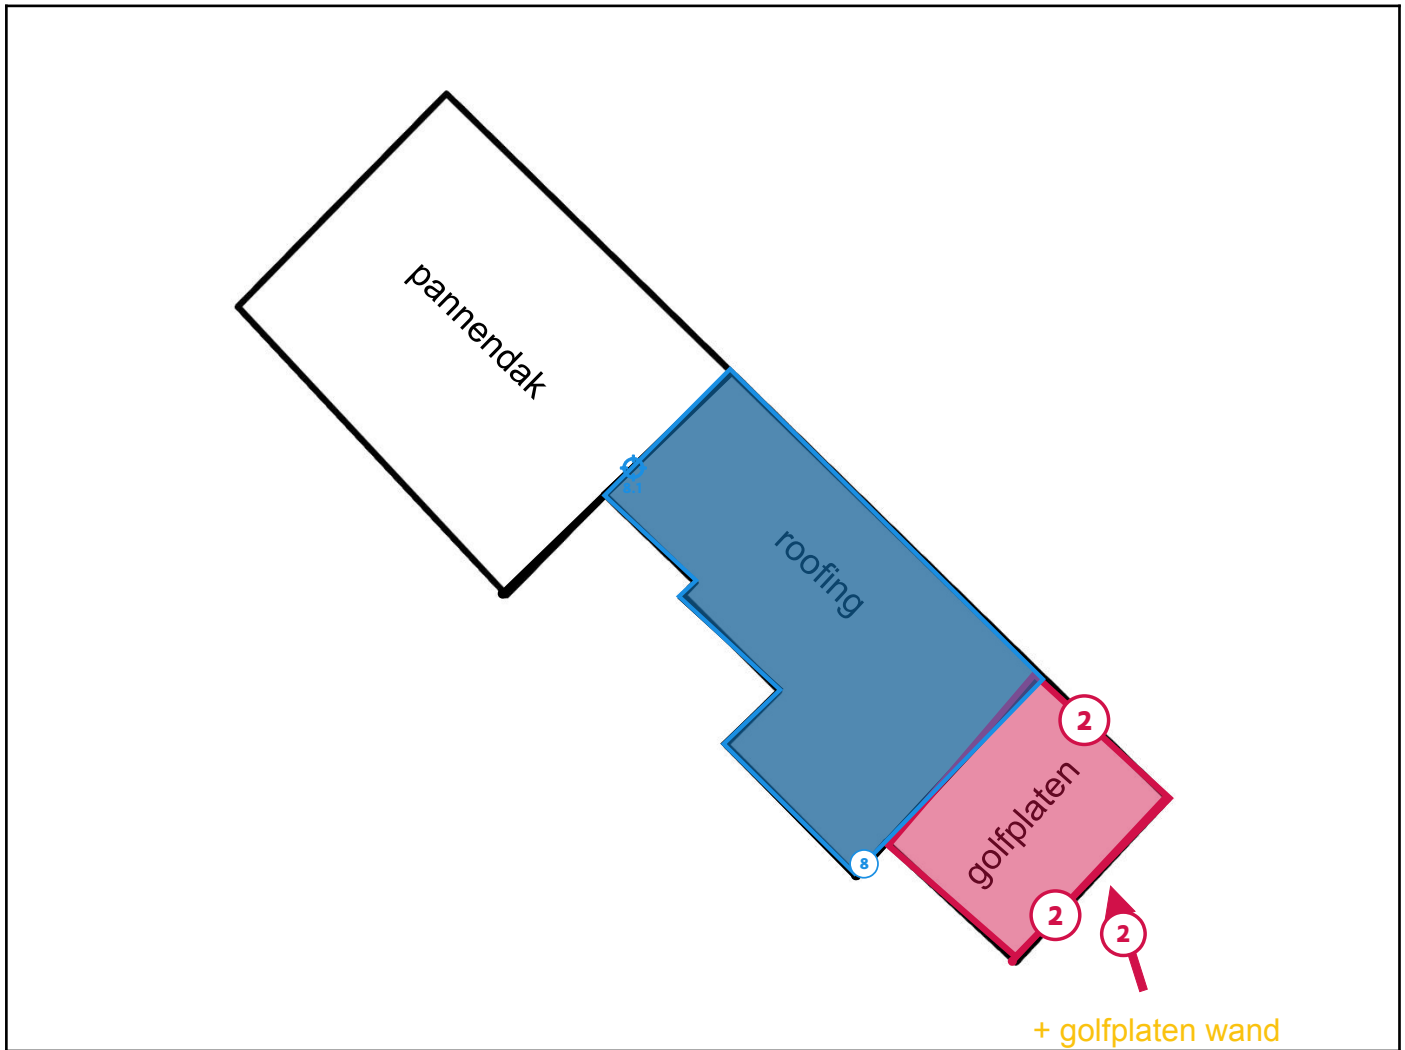
Plan 1.12: dakplan

Beschrijving	Type	Actie
2. Golfplaten	Asbestmateriaal	Dringend verwijderen
8. Roofing dakbedekking	Geen asbest	-
8.1 Code: F6	Puntmonster	-

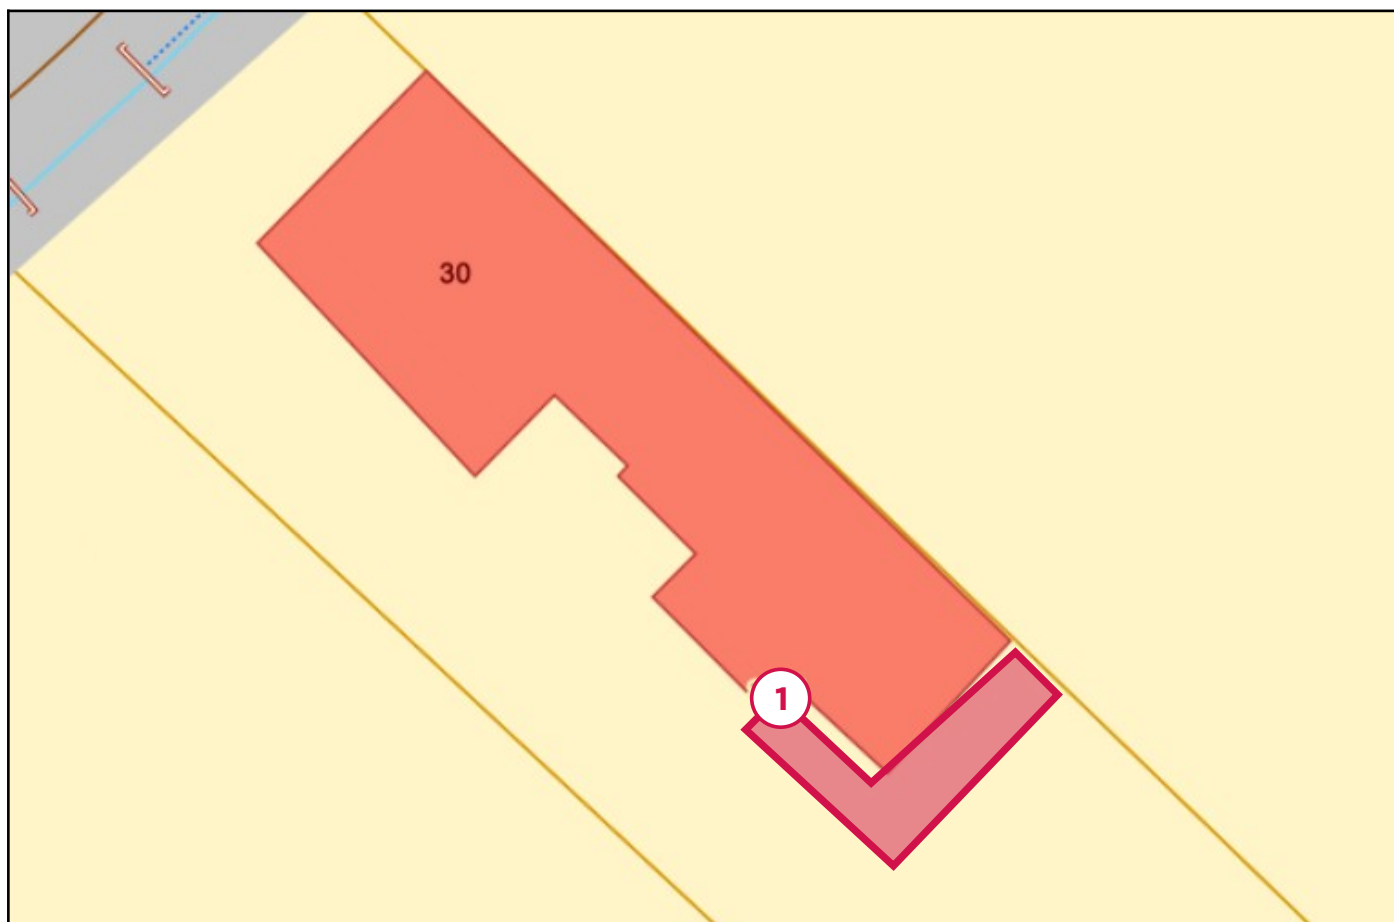
Plan 2.1: Vaststellingen buiten de constructies

Beschrijving	Type	Actie
1. Golfplaten	Asbestmateriaal	Dringend verwijderen

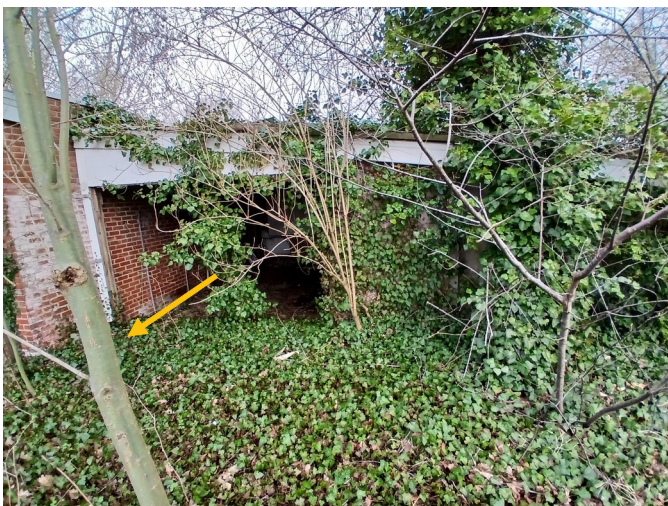
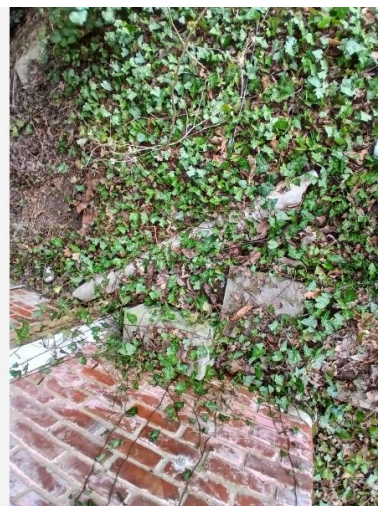
Het asbestmateriaal valt onder de mijlpaal van 2040.

Dringend verwijderen

Beschrijving	Golfplaten
Type afvalstof	Betreft resten (contaminatie) van verwerking of beschadiging
Type resten (contaminatie)	<ul style="list-style-type: none">Stukken, fragmenten (los, opliggend)
Besmette materialen	<ul style="list-style-type: none">Bodem
Bron van de resten	In de buurt van de achterste constructie liggen losliggende afvalfragmenten van golfplaten.
Omgeving	Buiten
Primaire drager	Bodem
Gebondenheid resten	Hecht
Hoeveelheid (gewicht - aantal)	<ul style="list-style-type: none">38,00 kg - 1 stuk
Totaal gewicht	38,00 kg
Eenvoudig bereikbaar	Ja
Identificatiemethode	Vaststelling zonder monsternamen

- Verwijder het asbestafval.
- Vermijd het bewerken of het intensief betreden (belopen, rijden, ...) van de verontreinigde zone. Is dit niet mogelijk vraag dan advies aan een erkend bodemsaneringsdeskundige voor verdere maatregelen.

- Eenvoudige handelingen: mag via doe-het-zelf of door werknemer(s) met opleidingsattest eenvoudige handelingen
U kunt het asbesthoudend afval afvoeren naar het recyclagepark. U dient het te dubbel te verpakken in doorzichtige plastic zakken, een asbestzak of aangepaste asbestfolie. Zo vermijdt u stofvorming en breuken tijdens het transport. Met het asbestafval kunt u ook terecht bij een geregistreerde asbestinzamelaar. Deze komt langs om het afval op te halen en af te voeren naar een vergunde verwerkingsinstallatie. Dit is vooral interessant voor grotere hoeveelheden asbestafval. U kunt ook kiezen voor een ophaling door de gemeente. De ophaling gebeurt met aangepaste asbestzakken of containers met een bigbag. Zie ook de toelichting achteraan het asbestattest voor meer info.

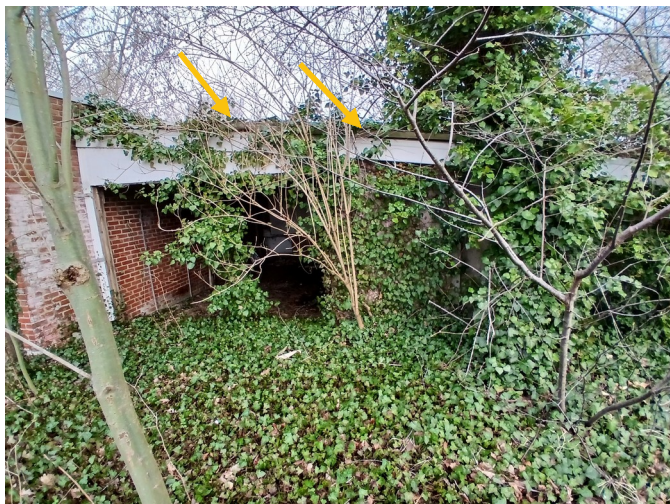
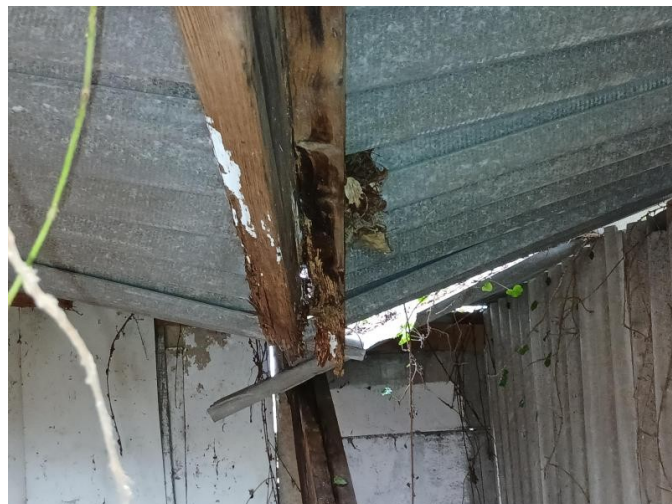
Het asbestmateriaal valt onder de mijlpaal van 2034.

Dringend verwijderen

Eindbeoordeling materiaalrisico	Hoog materiaalrisico en/of hoge kans op vezelvrijgave
---------------------------------	---

Gebondenheid	Categorie 1: hechtgebonden in oorsprong
Asbestsoort (vezeltype)	Crocidoliet aanwezig
Asbestconcentratie	Laag (< 50%)
Afschermingsgraad van het gehele materiaal	Geheel of deels vrij aan de buitenlucht
Toestand van het materiaal	Zwaar beschadigd, zwaar verweerd

Beschrijving	Golfplaten
Omgeving	Buiten
Primaire drager	Schuin dak
Asbestmateriaal	Dak- en gevelbekleding - Golfplaat
Bindmiddel van asbestmateriaal	Cement
Gebondenheid op basis van bindmiddel	Hecht
Hoeveelheid (oppervlakte - aantal)	<ul style="list-style-type: none">• 24,00 m² - 1 stuk• 10,60 m² - 1 stuk
Totale oppervlakte	34,60 m ²
Eenvoudig bereikbaar	Ja
Bevestigingswijze	<ul style="list-style-type: none">• Onbekend
Identificatiemethode	Vaststelling zonder monsternamen
Destructieve handeling voor identificatie	Nee
Opmerking	De achterste constructie van het gebouw heeft zowel golfplaten als dakbedekking alsook een golfplaten wand (zie plan)

- Zorg voor een veilig beheer. Vermijd het beschadigen van het asbestmateriaal. Controleer de toestand jaarlijks op wijzigingen.
- Verwijder dit asbestmateriaal zo snel mogelijk. Volg de toestand goed op.
- Hemelwater dat afspoelt van asbestcement daken of gevels kan asbestdeeltjes bevatten. Gebruik het enkel voor gesloten circuits (bv. spoelen toiletten). Reinig na het vervangen van het dak of de gevel de dakgoten en regenwaterput of -ton om asbesthoudend sediment of slib te verwijderen

- Eenvoudige handelingen: enkel door erkend asbestverwijderaar
Gezien de zwaar verweerde toestand van de golfplaten kunnen deze het veiligst verwijderd worden via eenvoudige handelingen door een erkend asbestverwijderaar. Bij het verwijderen moet steeds rekening worden gehouden met alle milieu- en veiligheidsvoorschriften. Codex boek VI, titel 3. Zie ook de toelichting achteraan het asbestattest voor meer info.

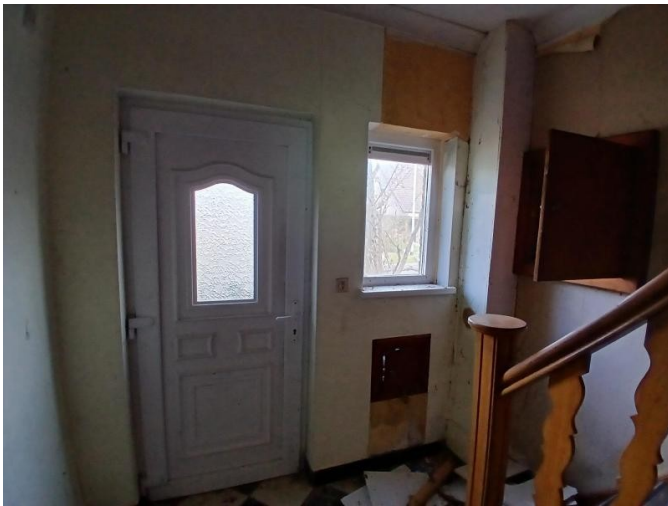
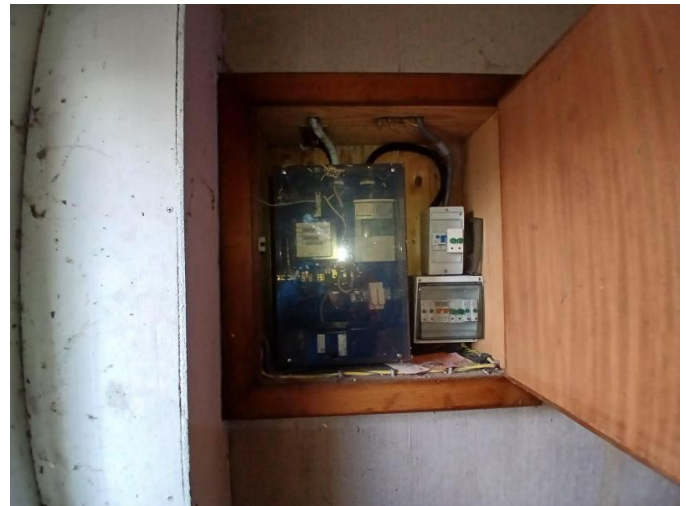
Het asbestmateriaal valt onder de mijlpaal van 2040.

Zorgvuldig beheren

Eindbeoordeling materiaalrisico	Laag materiaalrisico en/of verlaagde kans op vezelvrijgave
---------------------------------	--

Gebondenheid	Categorie 1: hechtgebonden in oorsprong
Asbestsoort (vezeltype)	Alleen chrysotiel
Asbestconcentratie	Laag (< 50%)
Afschermingsgraad van het gehele materiaal	Geheel of deels (ook) vrij aan de binnenlucht
Toestand van het materiaal	Licht beschadigd, licht verweerd. Intact calciumsilicaatmateriaal of categorie III 'gebondenheid'

Beschrijving	Bakeliet
Omgeving	Binnen
Primaire drager	Communicatie en elektrische infrastructuur en uitrusting
Asbestmateriaal	Plaat, paneel, tablet - Type Bakeliet
Bindmiddel van asbestmateriaal	Kunststof of -hars
Gebondenheid op basis van bindmiddel	Hecht
Hoeveelheid (oppervlakte - dikte - aantal)	<ul style="list-style-type: none">• 0,10 m² - 0,40 cm - 3 stuks
Totaal volume	0,001 m ³
Eenvoudig bereikbaar	Ja
Bevestigingswijze	<ul style="list-style-type: none">• Geklemd• Geschroefd
Identificatiemethode	Vaststelling zonder monstername
Destructieve handeling voor identificatie	Nee

- Zorg voor een veilig beheer. Vermijd het beschadigen van het asbestmateriaal. Controleer de toestand jaarlijks op wijzigingen.

- Eenvoudige handelingen: mag via doe-het-zelf of door werknemer(s) met opleidingsattest eenvoudige handelingen
De bakelieten toepassing kan het veiligst verwijderd worden door een professional die een elektrische opleiding heeft gevolgd. Bij het verwijderen moet steeds rekening worden gehouden met alle milieu- en veiligheidsvoorschriften. Codex boek VI, titel 3. Zie ook de toelichting achteraan het asbestattest voor meer info.

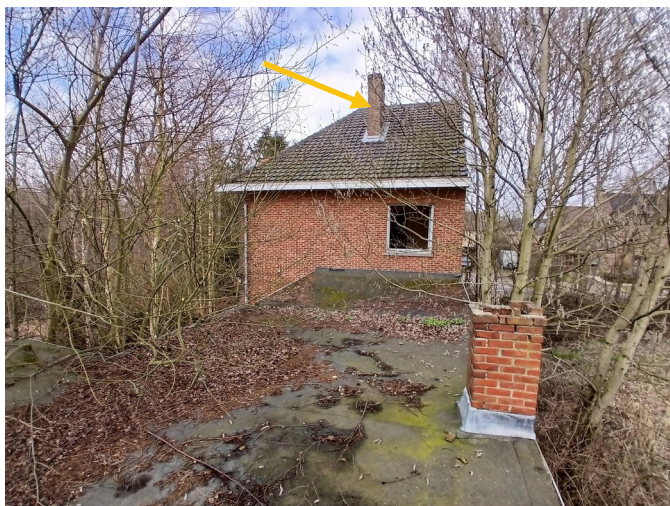
Situeringfoto

Permanente beperking

Reden: Er is geen volledige risicobeoordeling mogelijk

Uitleg van de asbestdeskundige: De binnenzijde van het aanwezige rookkanaal is niet inspecteerbaar en vormt dus een permanente beperking.

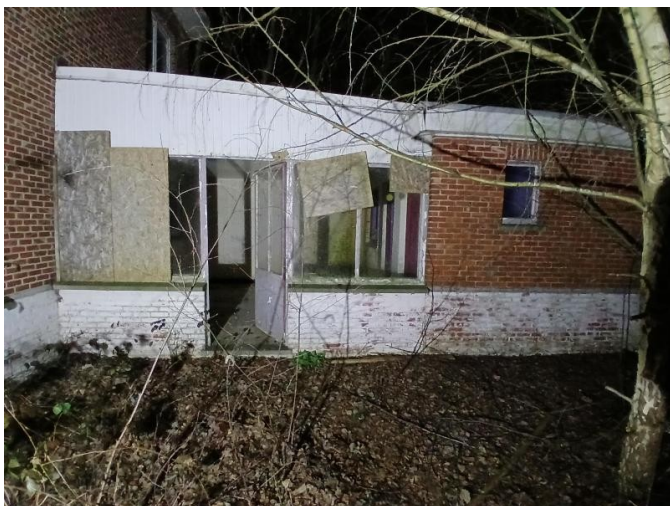
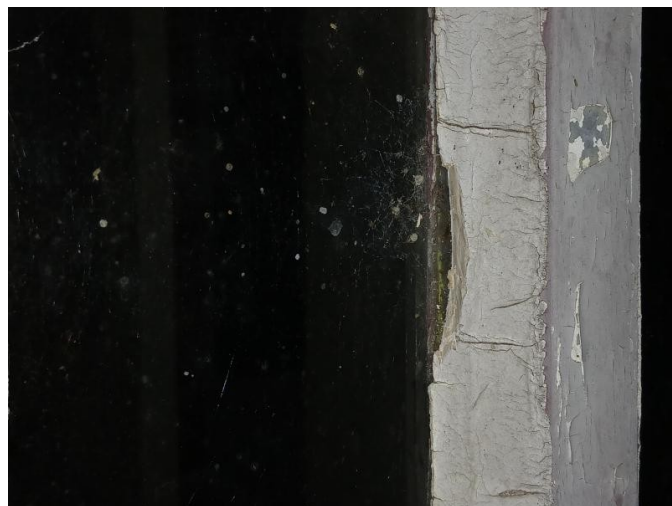
Fiche 5: Mastiek raam (gl/pr)

Geen asbest

#	Type	Referentie	Resultaat
5.1	Mengmonster	F4	Geen asbest

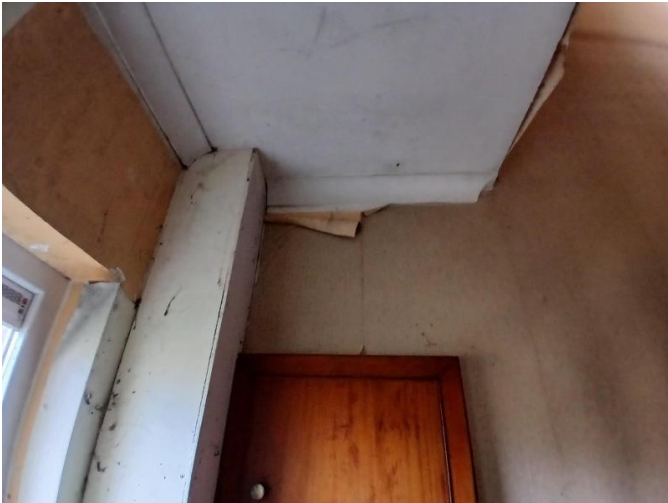
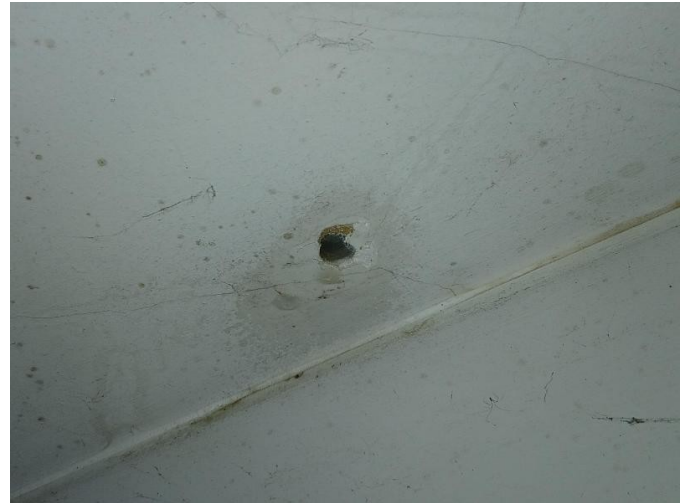
Fiche 6: Pleisterwerk plafond

Geen asbest

#	Type	Referentie	Resultaat
6.1	Mengmonster	F2	Geen asbest

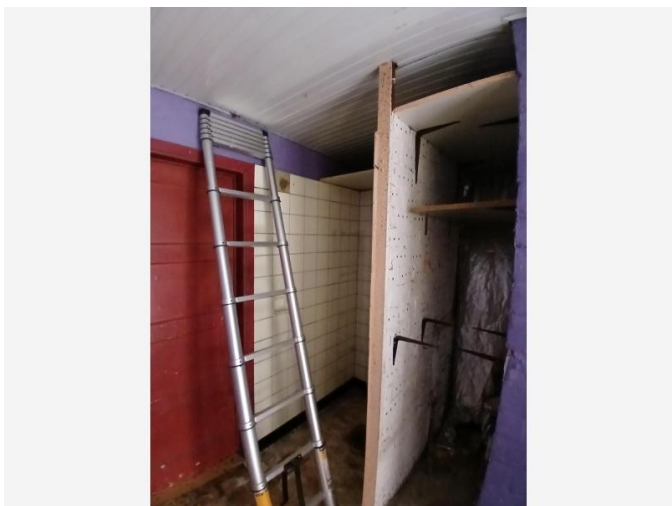
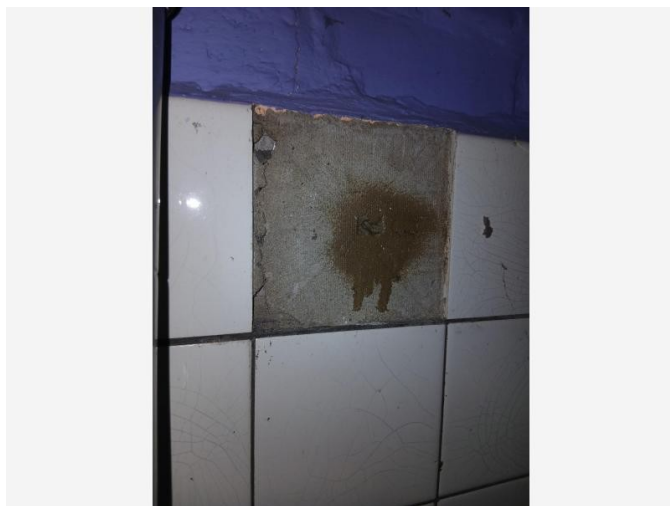
Geen asbest

#	Type	Referentie	Resultaat
7.1	Puntmonster	F8	Geen asbest

Beschrijving	Tegellijm muur
Omgeving	Binnen
Primaire drager	Binnenwand
Bindmiddel van materiaal	Lijm
Gebondenheid op basis van bindmiddel	Hecht
Hoeveelheid (oppervlakte - dikte - aantal)	• 9,00 m ² - 0,40 mm - 1 stuk
Totaal volume	0,004 m ³
Identificatiemethode	Vaststelling met monstername
Destructieve handeling voor identificatie	Nee
Opmerking	Het betreft hier de tegellijm van de gele tegels in de wasplaats.

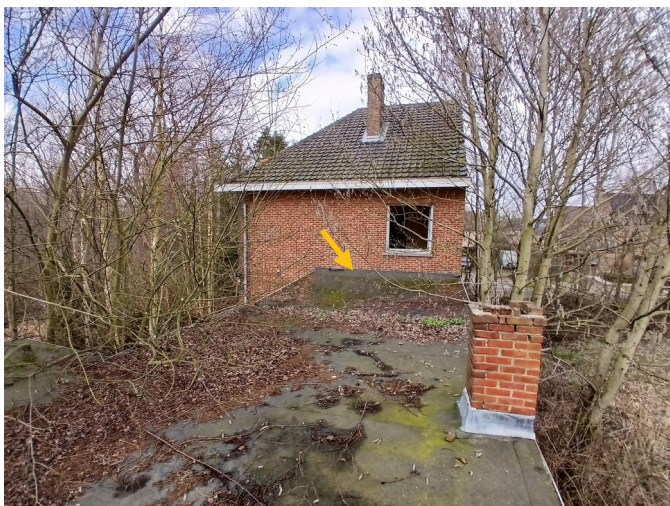
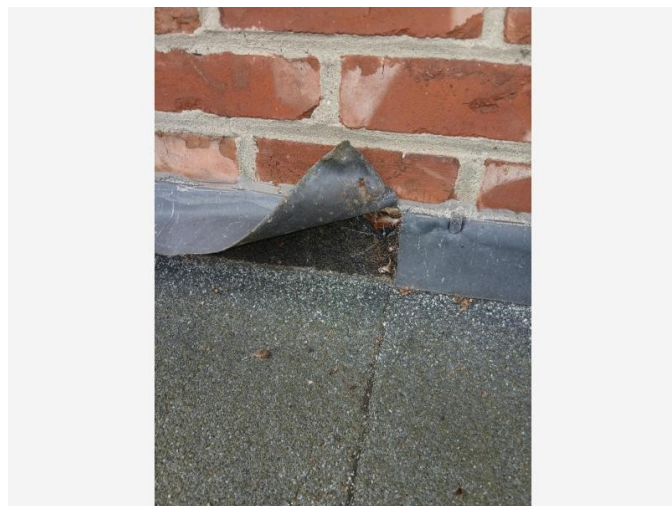
Fiche 8: Roofing dakbedekking

Geen asbest

#	Type	Referentie	Resultaat
8.1	Puntmonster	F6	Geen asbest

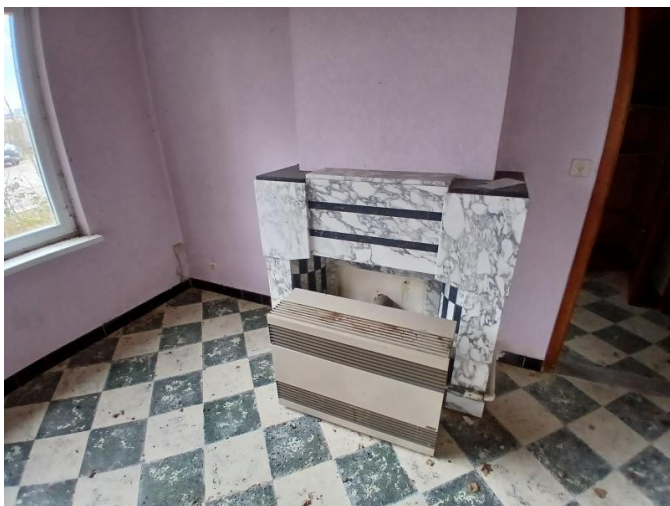
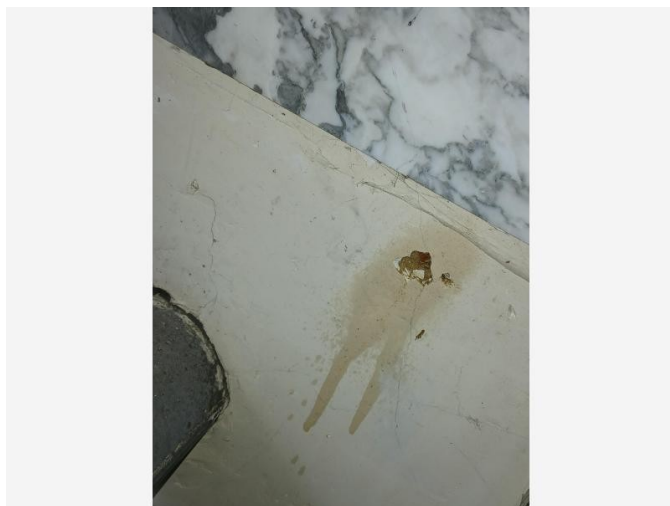
Fiche 9: Pleisterwerk muur

Geen asbest

#	Type	Referentie	Resultaat
9.1	Mengmonster	F1	Geen asbest

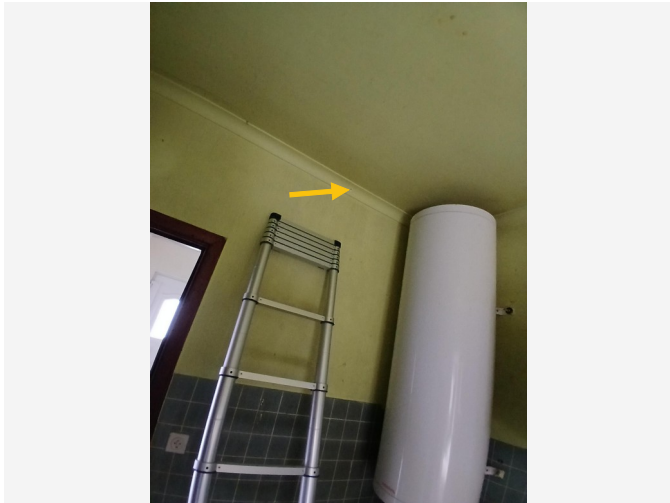
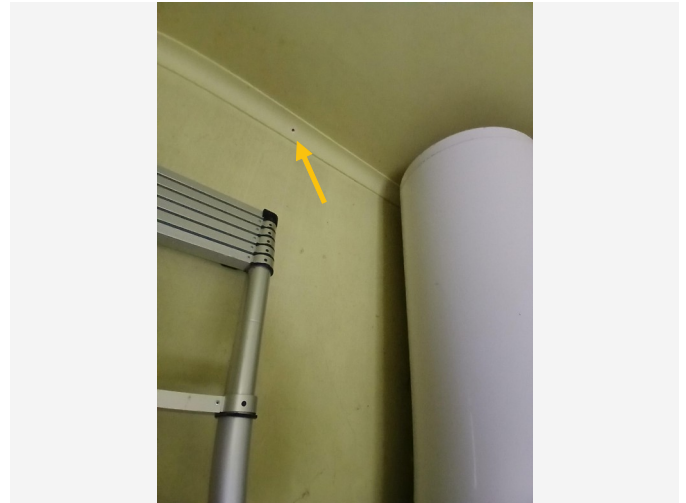
Geen asbest

#	Type	Referentie	Resultaat
10.1	Mengmonster	F3	Geen asbest
