Asbestinventarisatetest

Dorp 96, 9290 Berlare

Attestnummer : 20221222-000205.000

Uitgegeven op : 22.12.2022

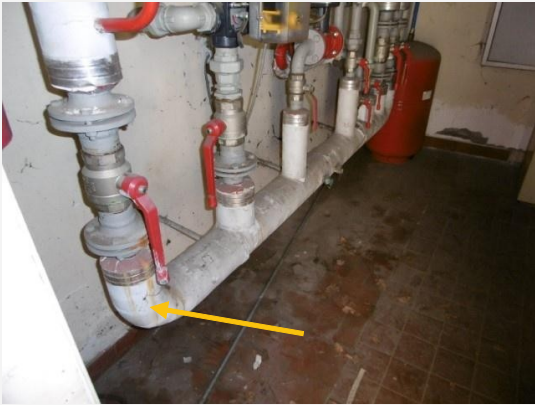
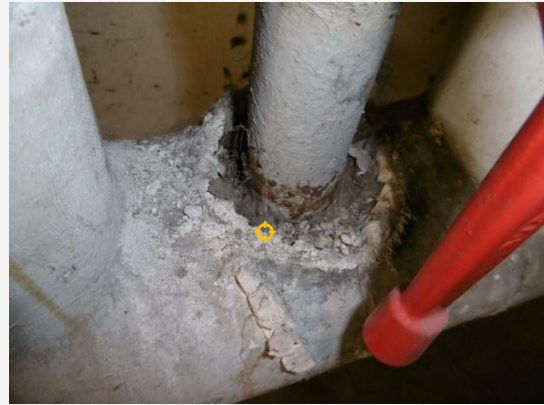
Eindbeoordeling materiaalrisico	Hoog materiaalrisico en/of hoge kans op vezelvrijgave
---------------------------------	---

Gebondenheid	Categorie 2: niet-hechtgebonden met matrix
Asbestsoort (vezeltype)	Amfibool aanwezig, uitgezonderd crocidoliet
Asbestconcentratie	Laag (< 50%)
Afschermingsgraad van het gehele materiaal	Geheel of deels (ook) vrij aan de binnenlucht
Toestand van het materiaal	Matig beschadigd, matig verweerd

#	Type	Referentie	Resultaat
1.1	Mengmonster	22010906-017	Amosiet

Beschrijving	Mengstaal gipsisolatie bochten
Omgeving	Binnen
Primaire drager	cv leidingen
Asbestmateriaal	In-situ afwerkingslagen - Thermische isolatie
Bindmiddel van asbestmateriaal	Gips - kalk
Gebondenheid op basis van bindmiddel	Niet-hechtgebonden
Hoeveelheid (lengte - omtrek - dikte - aantal)	• 7,00 m - 10,00 cm - 1,00 cm - 1 stuk

Dringend verwijderen

- Verwijder dit asbestmateriaal zo snel mogelijk. Volg de toestand goed op.

- Hermetische zone (erkend asbestverwijderaars)
Complexe situatie met ongebonden asbest

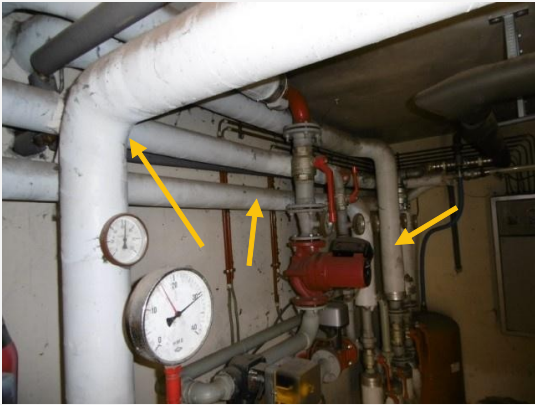
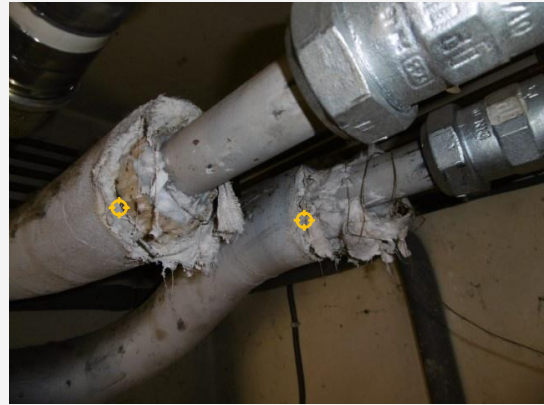
Eindbeoordeling materiaalrisico	Hoog materiaalrisico en/of hoge kans op vezelvrijgave
---------------------------------	---

Gebondenheid	Categorie 2: niet-hechtgebonden met matrix
Asbestsoort (vezeltype)	Amfibool aanwezig, uitgezonderd crocidoliet
Asbestconcentratie	Laag (< 50%)
Afschermingsgraad van het gehele materiaal	Geheel of deels (ook) vrij aan de binnenlucht
Toestand van het materiaal	Matig beschadigd, matig verweerd

#	Type	Referentie	Resultaat
2.1	Mengmonster	22010906-016	Amosiet

Beschrijving	Mengstaal gipsisolatie rechte stukken
Omgeving	Binnen
Primaire drager	cv leidingen
Asbestmateriaal	In-situ afwerkingslagen - Thermische isolatie
Bindmiddel van asbestmateriaal	Gips - kalk
Gebondenheid op basis van bindmiddel	Niet-hechtgebonden
Hoeveelheid (lengte - omtrek - dikte - aantal)	<ul style="list-style-type: none">16,60 m - 10,00 cm - 1,00 cm - 1 stuk

Dringend verwijderen

- Verwijder dit asbestmateriaal zo snel mogelijk. Volg de toestand goed op.

- Hermetische zone (erkend asbestverwijderaar)
Complexe situatie met ongebonden asbest

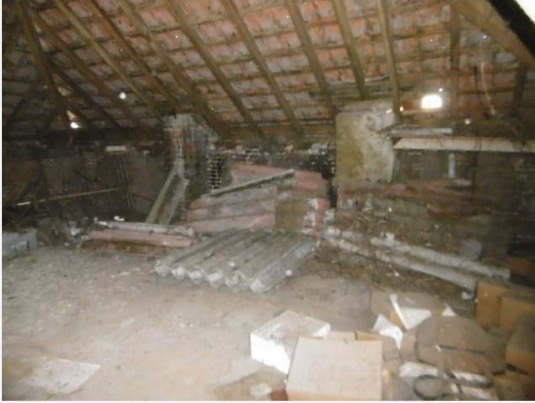
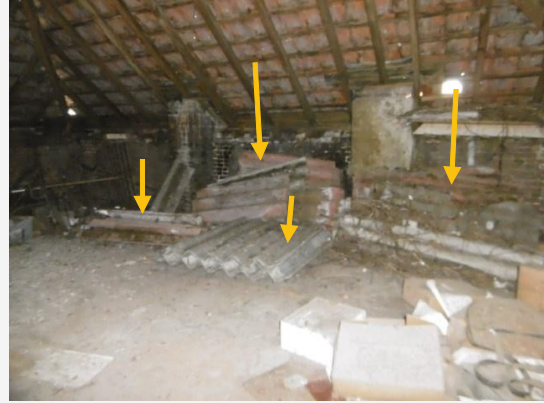
Beschrijving	Golfplaten
Type afvalstof	Betreft stock-voorraad of gedemonteerde asbestmaterialen
Aanwezige resten	Rode en grijze golfplaten losliggend op zolder
Omgeving	Binnen
Primaire drager	Onderdelen - stock
Asbestmaterialen	<ul style="list-style-type: none">Dak- en gevelbekleding - Golfplaat
Bindmiddel van asbestmateriaal	Cement
Gebondenheid op basis van bindmiddel	Hecht
Hoeveelheid (gewicht - aantal)	<ul style="list-style-type: none">50,00 kg - 1 stuk
Totaal gewicht	50,00 kg
Eenvoudig bereikbaar	Ja
Identificatiemethode	Vaststelling zonder monsternamen

Dringend verwijderen

- Verwijder het asbestafval.

- Eenvoudige handelingen: mag via doe-het-zelf of door werknemer(s) met opleidingsattest eenvoudige handelingen
Geen complexe situatie

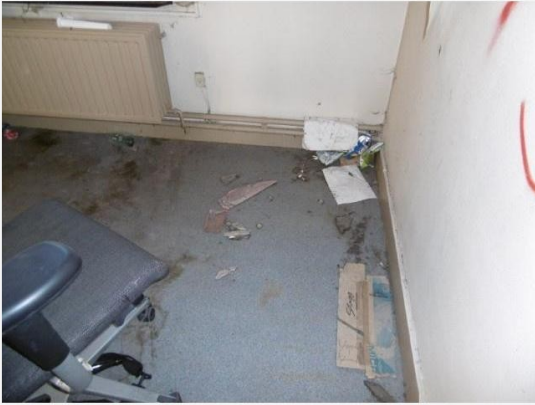
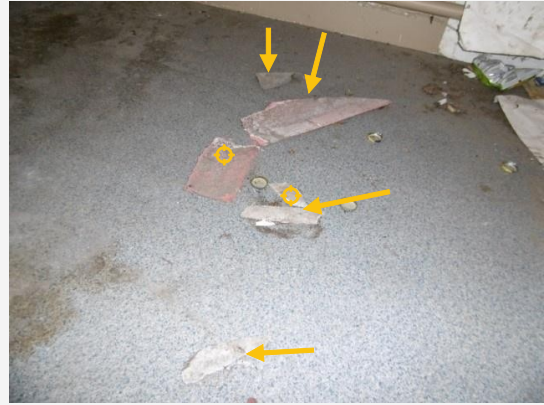
#	Type	Referentie	Resultaat
4.1	Puntmonster	22010906-004	Chrysotiel, Crocidoliet

Beschrijving	Brokstukken
Type afvalstof	Betreft resten (contaminatie) van verwerking of beschadiging
Type resten (contaminatie)	<ul style="list-style-type: none">• Stukken, fragmenten (los, opliggend)
Besmette materialen	<ul style="list-style-type: none">• Geen (er is geen vermenging met ander materiaal)
Bron van de resten	Bron van de resten is niet meer aanwezig
Omgeving	Binnen
Primaire drager	Puin of gemengde grond en stenen (geen bodem)
Gebondenheid resten	Hecht
Hoeveelheid (gewicht - aantal)	<ul style="list-style-type: none">• 0,20 kg - 1 stuk
Totaal gewicht	0,20 kg
Eenvoudig bereikbaar	Ja
Identificatiemethode	Vaststelling met monstername
Opmerking	Brokstukken verspreid over de kamer

Dringend verwijderen

- Verwijder het asbestafval.

- Eenvoudige handelingen: mag via doe-het-zelf of door werknemer(s) met opleidingsattest eenvoudige handelingen
Geen complexe situatie

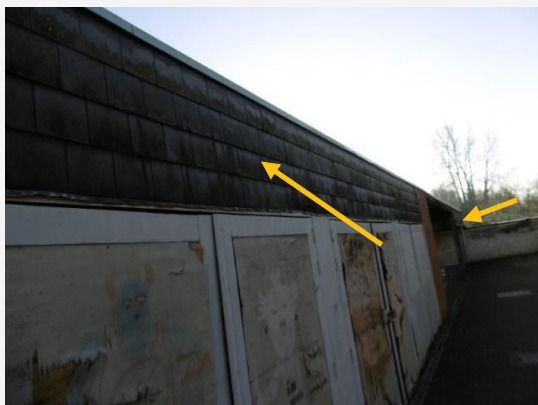
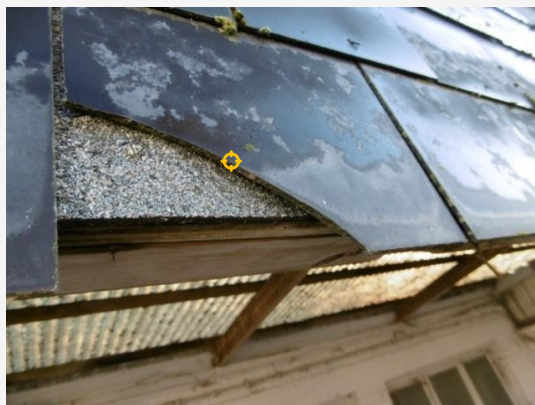
Eindbeoordeling materiaalrisico	Verhoogd materiaalrisico en/of verhoogde kans op vezelvrijgave
---------------------------------	--

Gebondenheid	Categorie 1: hechtgebonden in oorsprong
Asbestsoort (vezeltype)	Alleen chrysotiel
Asbestconcentratie	Laag (< 50%)
Afschermingsgraad van het gehele materiaal	Geheel of deels vrij van de buitenlucht
Toestand van het materiaal	Matig beschadigd, matig verweerd

#	Type	Referentie	Resultaat
5.1	Puntmonster	22010906-012	Chrysotiel

Beschrijving	Gevelleien
Omgeving	Buiten
Primaire drager	Wand buitenschil
Asbestmateriaal	Dak- en gevelbekleding - Lei, shingle
Bindmiddel van asbestmateriaal	Cement
Gebondenheid op basis van bindmiddel	Hecht
Hoeveelheid (oppervlakte - aantal)	• 15,00 m ² - 1 stuk
Totale oppervlakte	15,00 m ²

Verwijderen

- Hemelwater dat afspoelt van asbestcement daken of gevels kan asbestdeeltjes bevatten. Gebruik het enkel voor gesloten circuits (bv. spoelen toiletten). Reinig na het vervangen van het dak of de gevel de dakgoten en regenwaterput of -ton om asbesthoudend sediment of slib te verwijderen

- Eenvoudige handelingen: mag via doe-het-zelf of door werknemer(s) met opleidingsattest eenvoudige handelingen
Geen complexe situatie

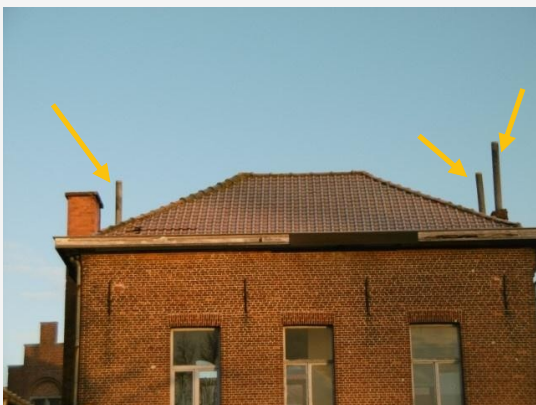
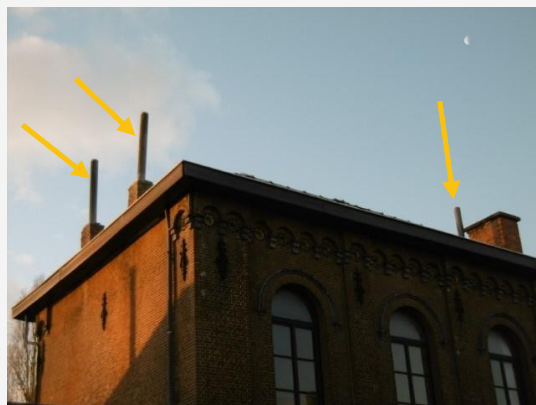
Eindbeoordeling materiaalrisico	Laag materiaalrisico en/of verlaagde kans op vezelvrijgave
---------------------------------	--

Gebondenheid	Categorie 1: hechtgebonden in oorsprong
Asbestsoort (vezeltype)	Crocidoliet aanwezig
Asbestconcentratie	Laag (< 50%)
Afschermingsgraad van het gehele materiaal	Geheel of deels vrij van de buitenlucht
Toestand van het materiaal	Licht beschadigd, licht verweerd. Intact materiaal type Pical – asbestboard of categorie III 'gebondenheid'

Beschrijving	Schouwbuizen
Omgeving	Buiten
Primaire drager	HVAC infrastructuur en uitrusting
Asbestmateriaal	Rookgaskanaal
Bindmiddel van asbestmateriaal	Cement
Gebondenheid op basis van bindmiddel	Hecht
Hoeveelheid (lengte - omtrek - dikte - aantal)	<ul style="list-style-type: none">• 1,50 m - 15,00 cm - 2,00 cm - 3 stuks
Totaal volume	0,014 m ³
Eenvoudig bereikbaar	Nee <ul style="list-style-type: none">• Het asbestmateriaal is bedekt (uitgezonderd laag verf, coating, behang, kunststof, textiel) en het wegnemen van het bedekkende materiaal kan niet zonder het bedekkende materiaal te beschadigen.

Verwijderen

- Zorg voor een veilig beheer. Vermijd het beschadigen van het asbestmateriaal. Controleer de toestand jaarlijks op wijzigingen.

- Eenvoudige handelingen: mag via doe-het-zelf of door werknemer(s) met opleidingsattest eenvoudige handelingen
Geen complexe situatie

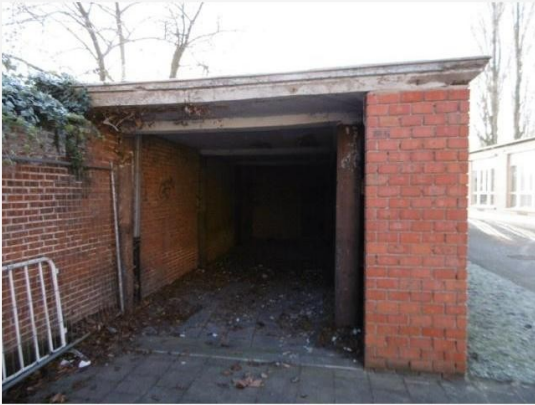
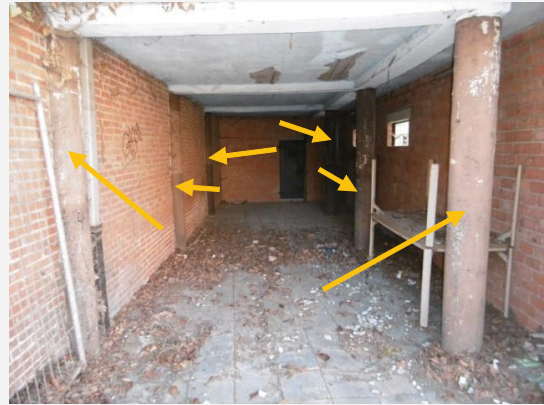
Beschrijving	Steunpilaren garage
Omgeving	Buiten
Primaire drager	Fundering-draagstructuur (horizontaal, verticaal)
Asbestmateriaal	Verloren bekisting - Buis, koker
Bindmiddel van asbestmateriaal	Cement
Gebondenheid op basis van bindmiddel	Hecht
Hoeveelheid (lengte - omtrek - dikte - aantal)	<ul style="list-style-type: none">• 2,30 m - 30,00 cm - 3,00 cm - 6 stuks
Totaal volume	0,124 m ³
Eenvoudig bereikbaar	Nee <ul style="list-style-type: none">• Verwijdering tast de bouwkundige integriteit aan.
Bevestigingswijze	<ul style="list-style-type: none">• Verlijmd, ingegoten, versmeerd

Zorgvuldig beheren

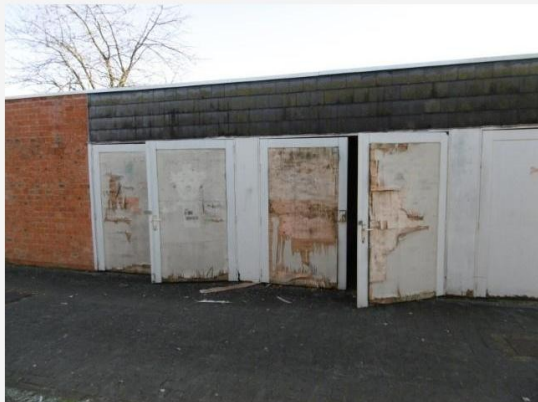
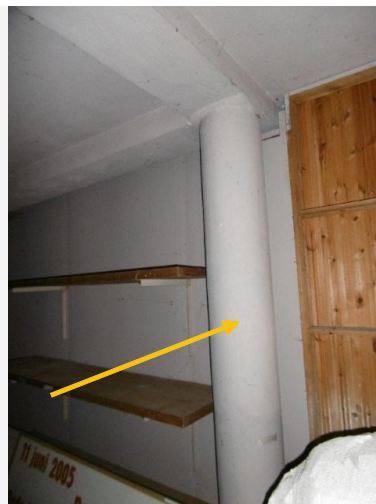
Beschrijving	Steunpilaren opberg ruimte
Omgeving	Binnen
Primaire drager	Fundering-draagstructuur (horizontaal, verticaal)
Asbestmateriaal	Verloren bekisting - Buis, koker
Bindmiddel van asbestmateriaal	Cement
Gebondenheid op basis van bindmiddel	Hecht
Hoeveelheid (lengte - omtrek - dikte - aantal)	<ul style="list-style-type: none">• 2,30 m - 30,00 cm - 3,00 cm - 6 stuks
Totaal volume	0,124 m ³
Eenvoudig bereikbaar	Nee <ul style="list-style-type: none">• Verwijdering tast de bouwkundige integriteit aan.
Bevestigingswijze	<ul style="list-style-type: none">• Verlijmd, ingegoten, versmeerd

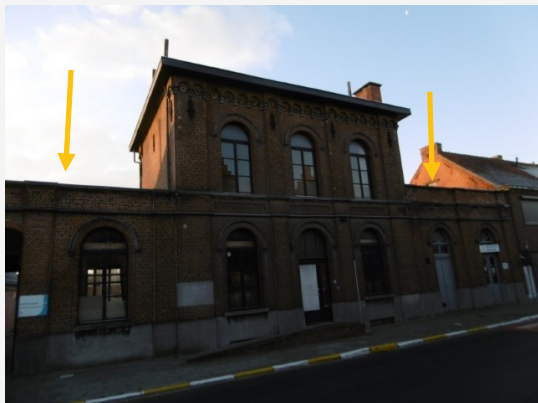
(Asbest)materiaal	Dak- en gevelbekleding - Roofing
Karakterisatie	Asbest (verdacht)
Primaire drager	Plat dak

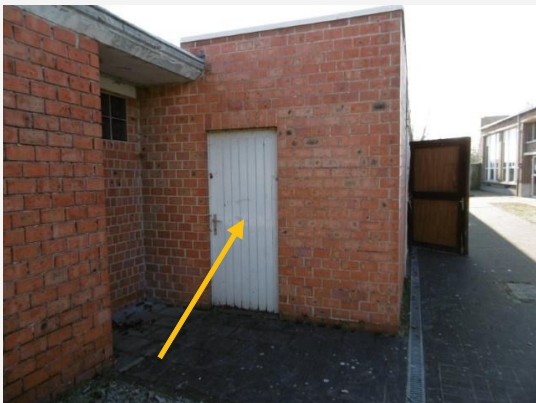
(Asbest)materiaal	Verloren bekisting - Buis, koker
Karakterisatie	Asbest (verdacht)
Primaire drager	Fundering-draagstructuur (horizontaal, verticaal)

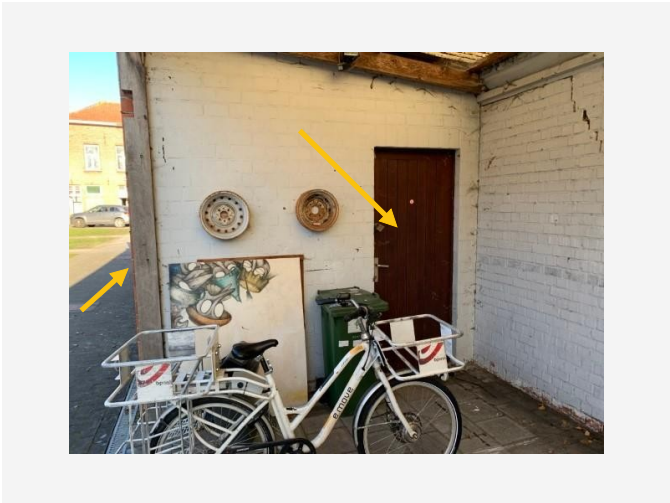
(Asbest)materiaal	Verloren bekisting - Buis, koker
Karakterisatie	Asbest (verdacht)
Primaire drager	Fundering-draagstructuur (horizontaal, verticaal)

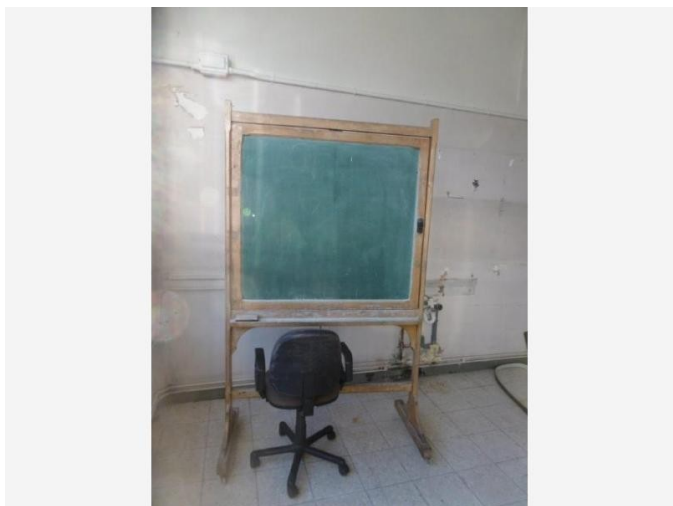
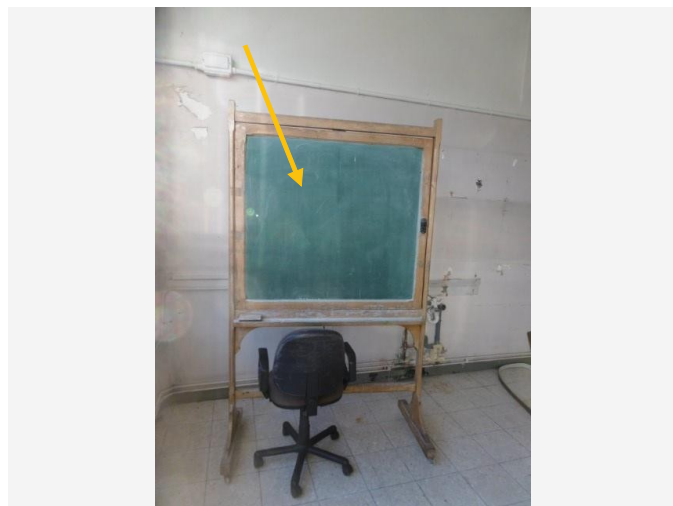
Beschrijving	Mobiel schoolbord
Omgeving	Binnen
Primaire drager	Onderdelen - stock
Asbesttoepassing	schoolbord
Bindmiddel van asbesttoepassing	Cement
Gebondenheid op basis van bindmiddel	Hecht
Hoeveelheid (gewicht - aantal)	• 50,00 kg - 1 stuk
Totaal gewicht	50,00 kg
Identificatiemethode	Vaststelling zonder monsternamen
Destructieve handeling voor identificatie	Nee

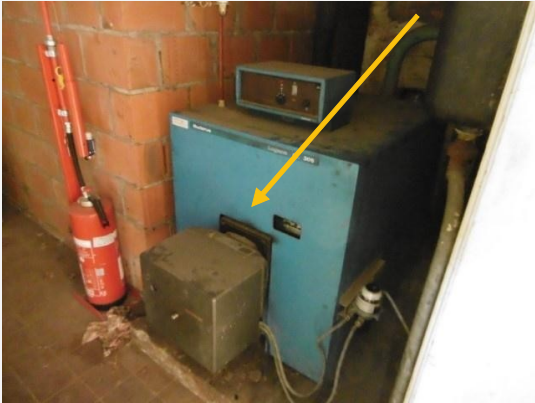
Identificatiemethode	Redelijk vermoeden
Primaire drager	Onderdelen - stock
(Asbest)materiaal	koorden + pakkingen
Bindmiddel	Koord + karton
Gebondenheid bindmiddel	Niet-hechtgebonden
