Asbestinventarisatetest

Emiel Hertecantlaan 50/1, 9290 Berlare

Attestnummer : 20240825-000073.000

Uitgegeven op : 25.08.2024

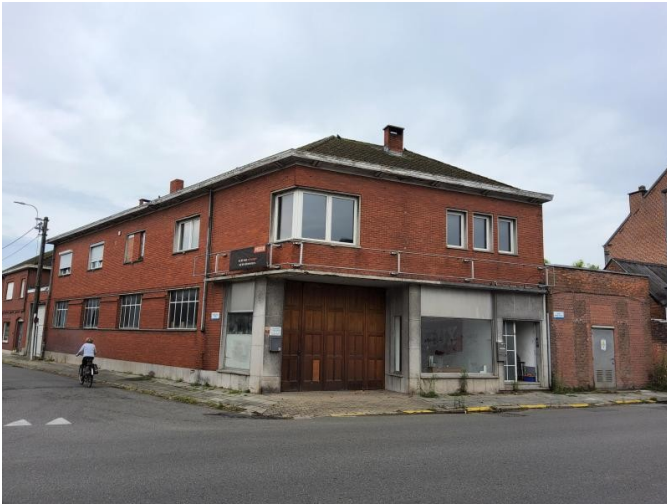
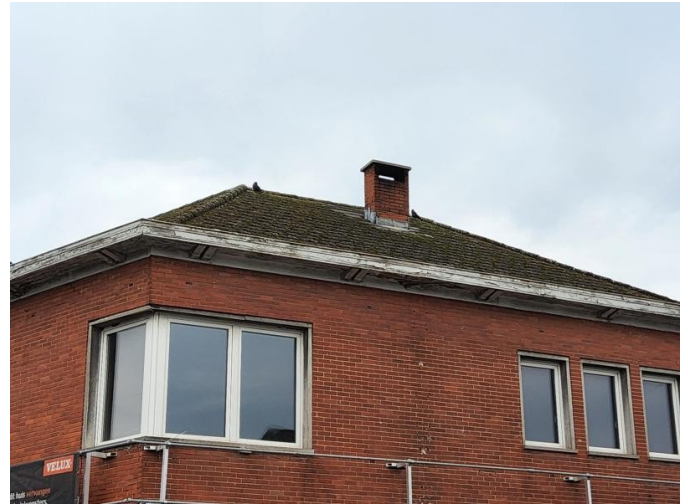
Het asbestmateriaal valt onder de mijlpaal van 2034.

Eindbeoordeling materiaalrisico	Hoog materiaalrisico en/of hoge kans op vezelvrijgave
---------------------------------	---

Gebondenheid	Categorie 1: hechtgebonden in oorsprong
Asbestsoort (vezeltype)	Crocidoliet aanwezig
Asbestconcentratie	Laag (< 50%)
Afschermingsgraad van het gehele materiaal	Geheel of deels (ook) vrij aan de binnenlucht
Toestand van het materiaal	Matig beschadigd, matig verweerd

Beschrijving	AC leien zolderruimte
Omgeving	Grenst aan binnen- en buitenlucht
Primaire drager	Schuin dak
Asbestmateriaal	Dak- en gevelbekleding - Lei, shingle
Bindmiddel van asbestmateriaal	Cement
Gebondenheid op basis van bindmiddel	Hecht
Hoeveelheid (oppervlakte - aantal)	<ul style="list-style-type: none">• 150,00 m² - 1 stuk
Totale oppervlakte	150,00 m ²
Eenvoudig bereikbaar	Ja
Bevestigingswijze	<ul style="list-style-type: none">• Geklemd• Genageld, geniet
Identificatiemethode	Vaststelling zonder monsternamen
Destructieve handeling voor identificatie	Nee
Opmerking	<p>De AC leien zelf behoren tot de dakbedekking van het hoofdgebouw, welke toebehoort aan de gemene delen.</p> <p>De zolder ruimte was op heden niet toegankelijk omwille dat de sleutel hiervan niet meer aanwezig is. Uit oudere foto kan er worden afgeleid dat er geen onderdak aanwezig is en dat de leien zichtbaar zijn vanuit de zolder.</p> <p>De aangegeven hoeveelheden zijn een schatting, mogelijks kan dit afwijken van de realiteit. Bij renovatie is het aan te raden om de exacte hoeveelheid verder na te gaan.</p>

- Verwijder dit asbestmateriaal zo snel mogelijk. Volg de toestand goed op.
- Voer bijkomende staalname(s) uit.

- Eenvoudige handelingen: enkel door erkend asbestverwijderaar
Het dak van het gebouw zijn bezet met AC leien. Welke uitkomt op de zolderruimte van het privaat gedeelte. Het dak zal dan ook toebehoren aan de gemeenschappelijke delen van het gebouw. Wel kan op het privaatief direct in contact komen met de AC leien vanop de zolder.

Deze worden best verwijderd in samenspraak met de syndicus/beheerder van het gebouw. Door de oppervlakte en hoogte wordt deze toepassing via eenvoudige handeling best verwijderd door een dakwerker/aannemer/professionaal die beschikt over het opleidingsattest 'Asbestverwijdering eenvoudige handelingen'. Bij het verwijderen moet steeds rekening worden gehouden met alle milieu- en veiligheidsvoorschriften.

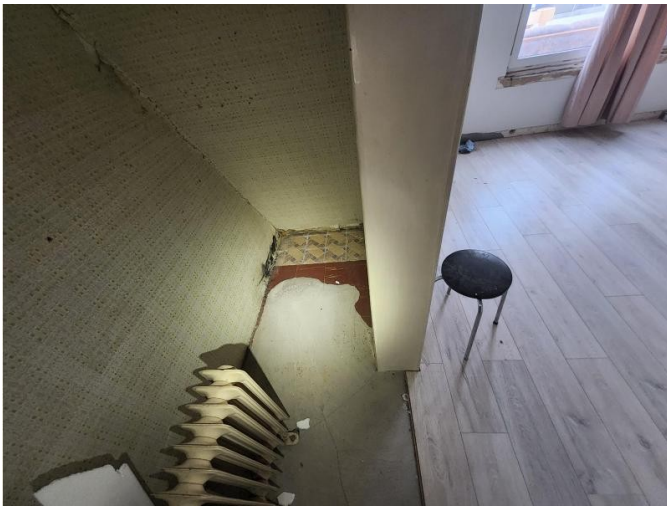
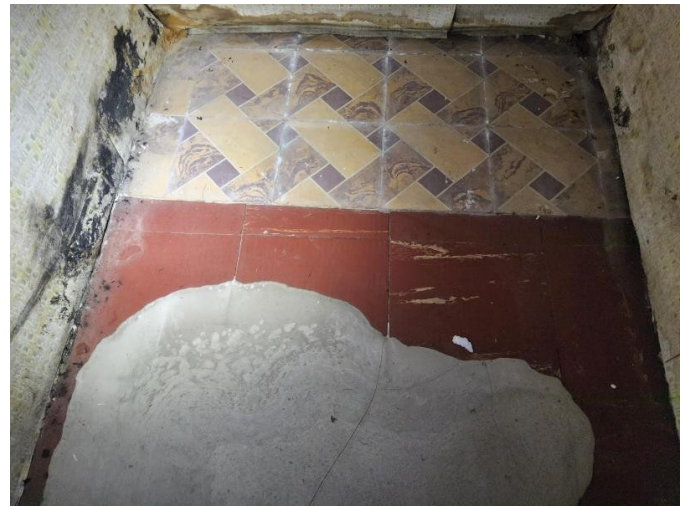
Het asbestmateriaal valt onder de mijlpaal van 2040.

Eindbeoordeling materiaalrisico	Laag materiaalrisico en/of verlaagde kans op vezelvrijgave
---------------------------------	--

Gebondenheid	Categorie 1: hechtgebonden in oorsprong
Asbestsoort (vezeltype)	Alleen chrysotiel
Asbestconcentratie	Laag (< 50%)
Afschermingsgraad van het gehele materiaal	Geheel of deels (ook) vrij aan de binnenlucht
Toestand van het materiaal	Licht beschadigd, licht verweerd. Intact calciumsilicaatmateriaal of categorie III 'gebondenheid'

#	Type	Referentie	Resultaat
2.1	Puntmonster	Staal 6	Chrysotiel

Beschrijving	Vloertegels slaapkamers onder beton
Omgeving	Binnen
Primaire drager	Vloer
Asbestmateriaal	Prefab - afwerking - Tegel
Bindmiddel van asbestmateriaal	Kunststof of -hars
Gebondenheid op basis van bindmiddel	Hecht
Hoeveelheid (oppervlakte - dikte - aantal)	<ul style="list-style-type: none"> • 2,00 m² - 0,50 cm - 1 stuk
Totaal volume	0,01 m ³
Eenvoudig bereikbaar	<p>Nee</p> <ul style="list-style-type: none"> • Het asbestmateriaal is bedekt (uitgezonderd laag verf, coating, behang, kunststof, textiel) en het wegnemen van het bedekkende materiaal kan niet zonder het bedekkende materiaal te beschadigen.
Bevestigingswijze	<ul style="list-style-type: none"> • Verlijmd, ingegoten, versmeerd
Identificatiemethode	Vaststelling met monstername
Destructieve handeling voor identificatie	Nee
Opmerking	<p>De asbesthoudende vloertegels met lijm werden aangetroffen onder een dunne laag beton. Vermoedelijk liggen de vloertegels onder de nieuwere laminaat in de slaapkamers. Aangewezen is verder een destructief onderzoek hier te doen om verder na te gaan.</p> <p>De aangegeven hoeveelheden zijn een schatting, mogelijks kan dit afwijken van de realiteit. Bij renovatie is het aan te raden om de exacte hoeveelheid verder na te gaan.</p>

- Zorg voor een veilig beheer. Vermijd het beschadigen van het asbestmateriaal. Controleer de toestand jaarlijks op wijzigingen.
- Scherm in afwachting van verwijdering het asbestmateriaal af van luchtstromingen en versterking: bijvoorbeeld door het te verpakken, te fixeren, af te dekken, signalisatie - afbakening aan te brengen, ...

- Hermetische zone (erkend asbestverwijderaar)
Het verwijderen van asbesthoudende lijm / vloertegels dat asbesthoudend is, moet worden uitgevoerd in hermetische zone door een professional die beschikt over het opleidingsattest 'Asbestverwijdering hermetische zone' en erkend is bij de FOD WASO. Bij het verwijderen moet steeds rekening worden gehouden met alle milieu- en veiligheidsvoorschriften.

De uitvoerders moeten vooraf voldoende beschermingsmaatregelen nemen (tyvek pak met afgeplakte wegwerphandschoenen over de mouwen en een volgelaatmondmasker type FFP3 of hoger). Sneldraaiend of elektrisch gereedschap mag niet worden gebruikt bij de verwijdering. De ruimte moet worden ingepakt en in onderdruk worden geplaatst tijdens de verwijdering.

een veilig wijze te verwijderen. Alseek moet er rekening worden gehouden dat er onder de nieuwere laminaat en vloerzeil nog een zelfde asbesthoudende vloertegels met lijm aanwezig kan zijn. Verder destructief onderzoek is hier aangewezen.

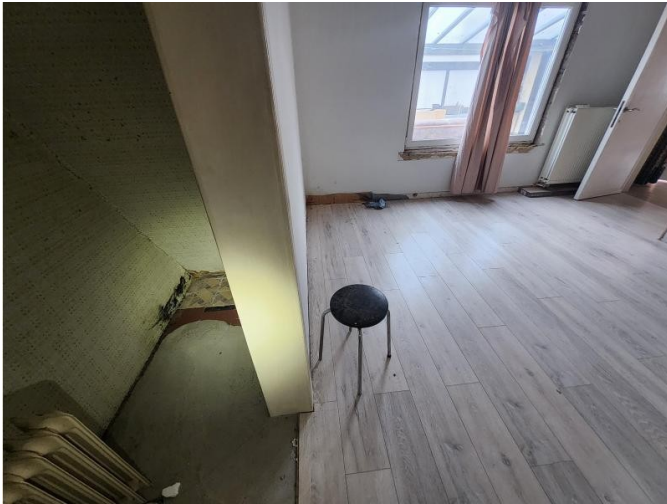
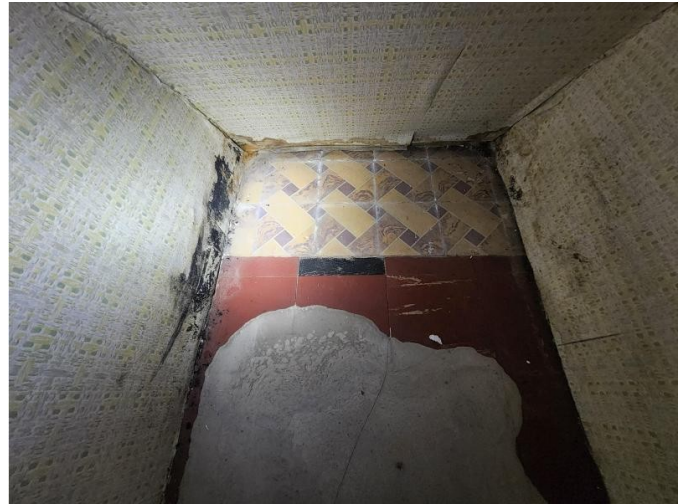
Het asbestmateriaal valt onder de mijlpaal van 2040.

Eindbeoordeling materiaalrisico	Laag materiaalrisico en/of verlaagde kans op vezelvrijgave
---------------------------------	--

Gebondenheid	Categorie 1: hechtgebonden in oorsprong
Asbestsoort (vezeltype)	Alleen chrysotiel
Asbestconcentratie	Laag (< 50%)
Afschermingsgraad van het gehele materiaal	Geheel of deels (ook) vrij aan de binnenlucht
Toestand van het materiaal	Licht beschadigd, licht verweerd. Intact calciumsilicaatmateriaal of categorie III 'gebondenheid'

#	Type	Referentie	Resultaat
3.1	Puntmonster	Staal 6.1 - opsplitsing lijmlaag	Chrysotiel

Beschrijving	Zwarte lijmlaag - Vloertegels
Omgeving	Binnen
Primaire drager	Vloer
Asbestmateriaal	In-situ afwerkingslagen - Lijmlaag
Bindmiddel van asbestmateriaal	Lijm
Gebondenheid op basis van bindmiddel	Hecht
Hoeveelheid (oppervlakte - dikte - aantal)	<ul style="list-style-type: none">• 3,00 m² - 0,99 mm - 1 stuk
Totaal volume	0,003 m ³
Eenvoudig bereikbaar	Nee <ul style="list-style-type: none">• Het asbestmateriaal is bedekt (uitgezonderd laag verf, coating, behang, kunststof, textiel) en het wegnemen van het bedekkende materiaal kan niet zonder het bedekkende materiaal te beschadigen.
Bevestigingswijze	<ul style="list-style-type: none">• Verlijmd, ingegoten, versmeerd
Identificatiemethode	Vaststelling met monsternamen
Destructieve handeling voor identificatie	Nee
Opmerking	<p>De asbesthoudende vloertegels met lijm werden aangetroffen onder een dunne laag beton. Vermoedelijk liggen de vloertegels onder de nieuwere laminaat in de slaapkamers. Aangewezen is verder een destructief onderzoek hier te doen om verder na te gaan.</p> <p>De aangegeven hoeveelheden zijn een schatting, mogelijks kan dit afwijken van de realiteit. Bij renovatie is het aan te raden om de exacte hoeveelheid verder na te gaan.</p>

- Zorg voor een veilig beheer. Vermijd het beschadigen van het asbestmateriaal. Controleer de toestand jaarlijks op wijzigingen.
- Zorg voor een veilig beheer en verwijder dit asbestmateriaal wanneer het bij werken eenvoudig bereikbaar wordt. Controleer de toestand jaarlijks op wijzigingen.

- Hermetische zone (erkend asbestverwijderaar)
Het verwijderen van asbesthoudende lijm / vloertegels dat asbesthoudend is, moet worden uitgevoerd in hermetische zone door een professional die beschikt over het opleidingsattest 'Asbestverwijdering hermetische zone' en erkend is bij de FOD WASO. Bij het verwijderen moet steeds rekening worden gehouden met alle milieu- en veiligheidsvoorschriften.

De uitvoerders moeten vooraf voldoende beschermingsmaatregelen nemen (tyvek pak met afgeplakte wegwerphandschoenen over de mouwen en een volgelaatmondmasker type FFP3 of hoger). Sneldraaiend of elektrisch gereedschap mag niet worden gebruikt bij de verwijdering. De ruimte moet worden ingepakt en in onderdruk worden geplaatst tijdens de verwijdering.

een veilig wijze te verwijderen. Alsook moet er rekening worden gehouden dat er onder de nieuwere laminaat en vloerzeil nog een zelfde asbesthoudende vloertegels met lijm aanwezig kan zijn. Verder destructief onderzoek is hier aangewezen.

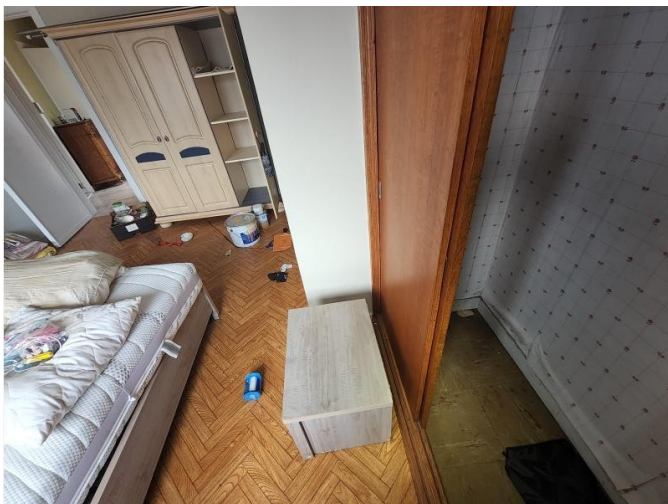
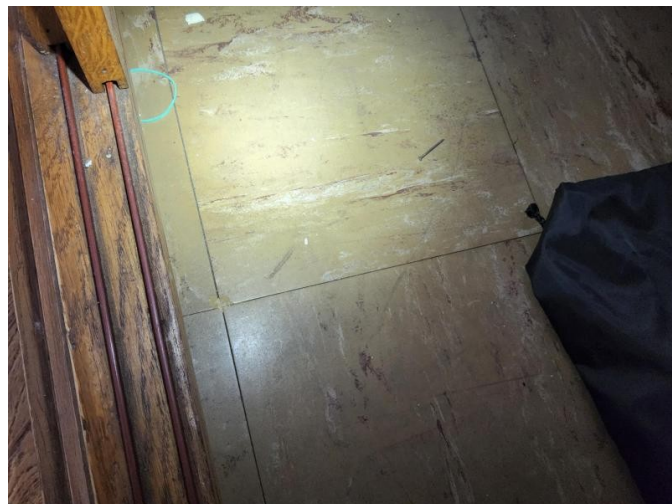
Het asbestmateriaal valt onder de mijlpaal van 2040.

Eindbeoordeling materiaalrisico	Laag materiaalrisico en/of verlaagde kans op vezelvrijgave
---------------------------------	--

Gebondenheid	Categorie 1: hechtgebonden in oorsprong
Asbestsoort (vezeltype)	Alleen chrysotiel
Asbestconcentratie	Laag (< 50%)
Afschermingsgraad van het gehele materiaal	Geheel of deels (ook) vrij aan de binnenlucht
Toestand van het materiaal	Licht beschadigd, licht verweerd. Intact calciumsilicaatmateriaal of categorie III 'gebondenheid'

#	Type	Referentie	Resultaat
4.1	Puntmonster	Staal 4	Chrysotiel

Beschrijving	Vloertegels onder Vloerzeil - Slaapkamer 1
Omgeving	Binnen
Primaire drager	Vloer
Asbestmateriaal	Prefab - afwerking - Tegel
Bindmiddel van asbestmateriaal	Kunststof of -hars
Gebondenheid op basis van bindmiddel	Hecht
Hoeveelheid (oppervlakte - dikte - aantal)	<ul style="list-style-type: none">• 2,00 m² - 0,50 cm - 1 stuk
Totaal volume	0,01 m ³
Eenvoudig bereikbaar	Nee <ul style="list-style-type: none">• Het asbestmateriaal is bedekt (uitgezonderd laag verf, coating, behang, kunststof, textiel) en het wegnemen van het bedekkende materiaal kan niet zonder het bedekkende materiaal te beschadigen.
Bevestigingswijze	<ul style="list-style-type: none">• Verlijmd, ingegoten, versmeerd
Identificatiemethode	Vaststelling met monstername
Destructieve handeling voor identificatie	Nee
Opmerking	<p>Vermoedelijk zijn de vloertegels aanwezig over de volledige slaapkamer onder het vloerzeil. Verder destructief onderzoek is hier aangewezen.</p> <p>De aangegeven hoeveelheden zijn een schatting, mogelijks kan dit afwijken van de realiteit. Bij renovatie is het aan te raden om de exacte hoeveelheid verder na te gaan.</p>

- Zorg voor een veilig beheer. Vermijd het beschadigen van het asbestmateriaal. Controleer de toestand jaarlijks op wijzigingen.
- Zorg voor een veilig beheer en verwijder dit asbestmateriaal wanneer het bij werken eenvoudig bereikbaar wordt. Controleer de toestand jaarlijks op wijzigingen.

- Hermetische zone (erkend asbestverwijderaar)

Het verwijderen van asbesthoudende lijm / vloertegels dat asbesthoudend is, moet worden uitgevoerd in hermetische zone door een professional die beschikt over het opleidingsattest 'Asbestverwijdering hermetische zone' en erkend is bij de FOD WASO. Bij het verwijderen moet steeds rekening worden gehouden met alle milieu- en veiligheidsvoorschriften.

een veilig wijze te verwijderen. Alsook moet er rekening worden gehouden dat er onder de nieuwere laminaat en vloerzeil nog een zelfde asbesthoudende vloertegels met lijm aanwezig kan zijn. Verder destructief onderzoek is hier aangewezen.

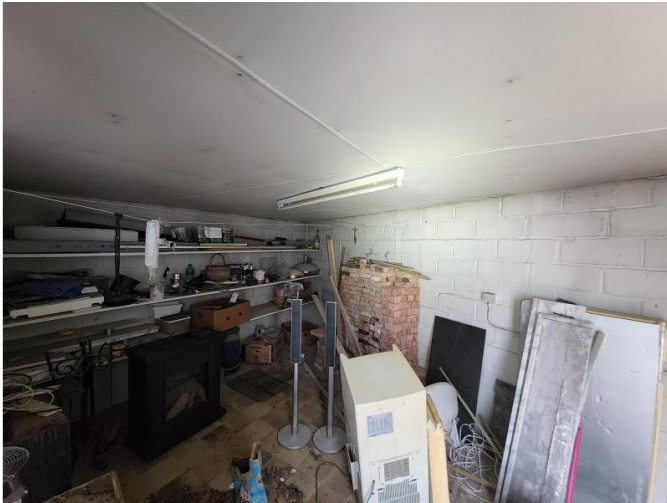
Bij het appartement is er nog een berging, waarvan de muren uit wit geschilderde bakstenen bestaan. Het plafond zijn voorzetplaten vermoedelijk bestaande uit houtvezel. Mogelijks kan er achter deze platen nog ander materiaal aanwezig zijn.

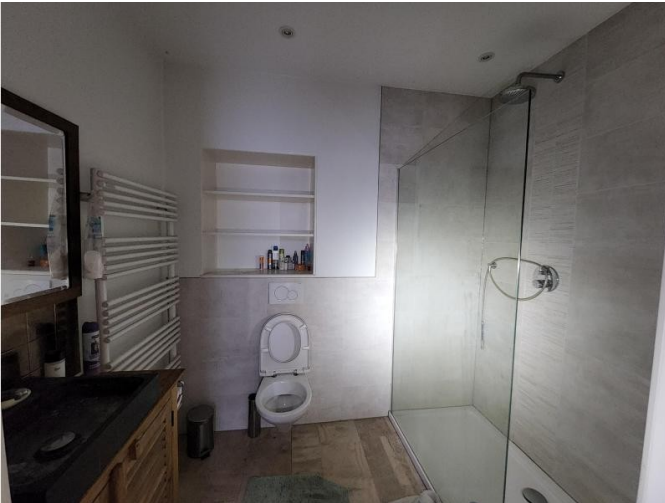
In het appartement werd de badkamer vernieuwd, welke men kan zien aan de gebruikt materialen. Het plafond hier bestaande uit gipsplaten. Alsook een deel van de muren zijn uit gipsplaten en/of voorzetwanden.

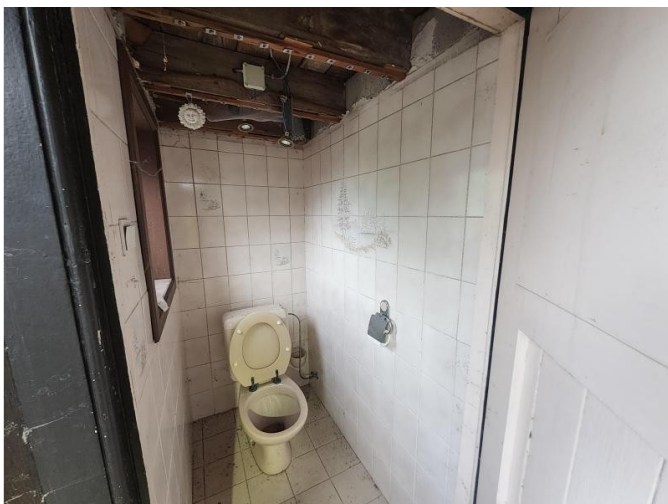
De muur in het toilet is bezet met wandtegels, mogelijks kan de tegellijm asbest bevatten. Op heden is het niet mogelijk om monsternames te doen aangezien het een niet-destructief onderzoek is en nergens wandtegels loszitten. Alsook kan er niet met zekerheid worden nagegaan wanneer de wandtegels werden aangebracht aan de binnenmuur.

In deze ruimte kan men ook vaststellen dat er achter het plafond een houtrastering over het appartement aanwezig is

Bij renovatie is het aan te raden om de tegellijm te laten analyseren of de wandtegels met de kleeflijm te beschouwen als asbesthoudend materiaal.

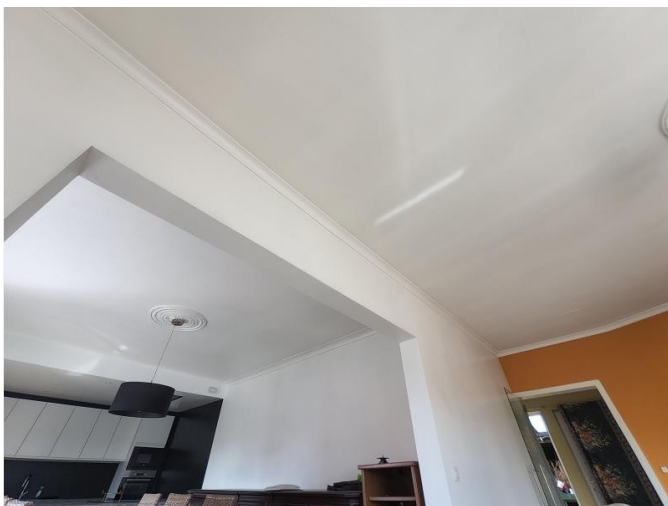
Het plafond in het appartement bestaat voornamelijk uit gipsplaten (gyproc). Deze werd vermoedelijk geplaatst tijdens de laatste renovatiewerken. Mogelijks kan er achter de gipsplaten (gyproc) nog ouder pleisterwerk en/of ander materiaal zitten. Het vermoeden is dat de gipsplaten werden geplaatst op de houtenroostering.

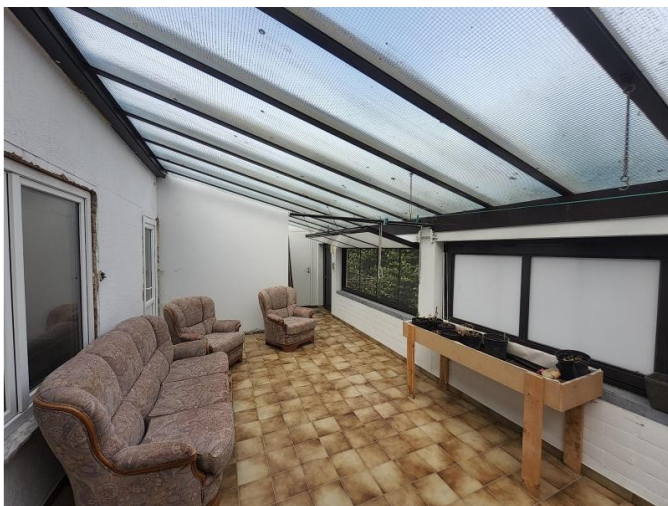
Aan het appartement is er nog een veranda, die deels ook toebehoort bij de gemeenschappelijk delen.

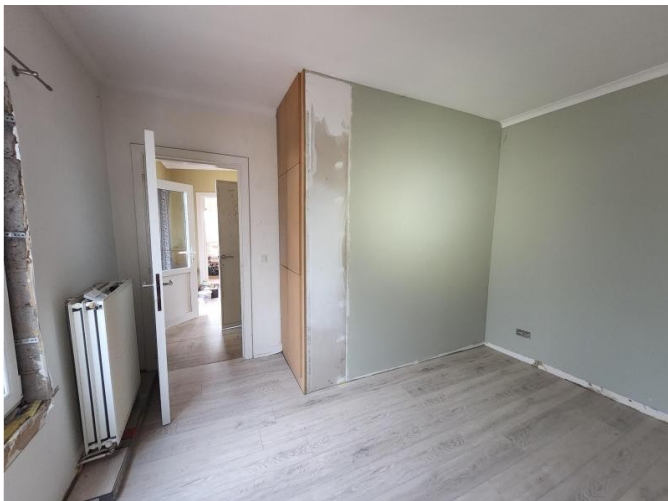
Fiche 12: Deels muren voorzetwanden (gipsplaten - Gyproc - MDF)

Een deel van de binnenmuren van het appartement zijn bezet en/of bestaan uit voorzetwanden (gipsplaten - gyproc - MDF), vermoedelijk geplaatst tijdens de laatste renovatiewerken. Mogelijks kan er achter de voorzetwanden nog ouder pleisterwerk en/of ander materiaal aanwezig zijn. Bij een volgende renovatie is het aangewezen dit verder te onderzoeken.

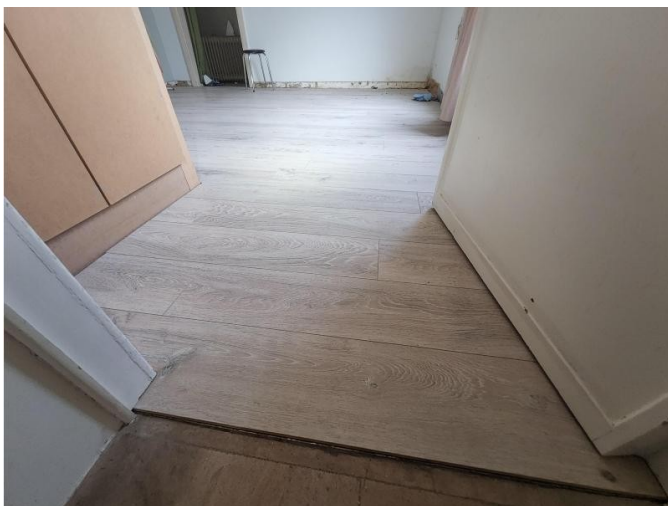
In de slaapkamers ligt er een nieuwere laminaat, met daaronder een dunnen beton laag. Aangezien er in de de naastgelegen ruimte onder de trap naar de zolder asbesthoudende vloertegels en lijm zijn gevonden, is er sterk vermoeden dat dit onder de laminaat aanwezig is. Bij een volgende renovatie is het aangewezen om hier verder destructief onderzoek te doen.

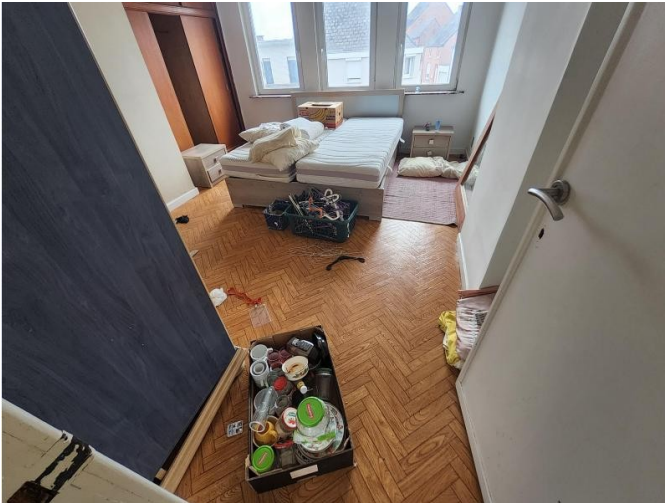
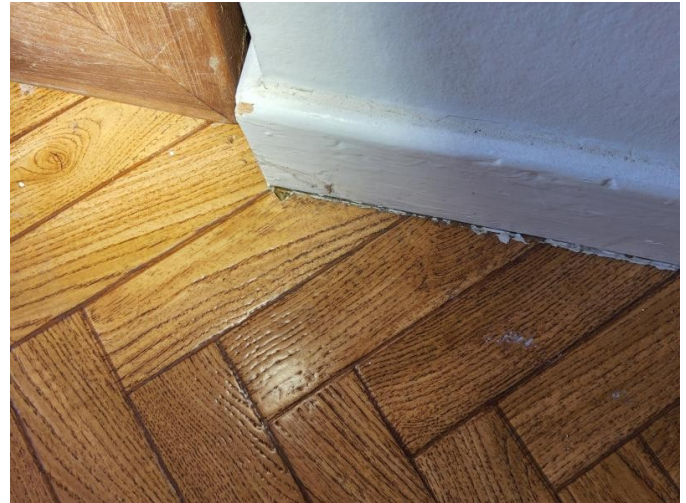
Fiche 14: Vloerzeil slaapkamer 1

Geen asbest

#	Type	Referentie	Resultaat
14.1	Puntmonster	Staal 5	Geen asbest

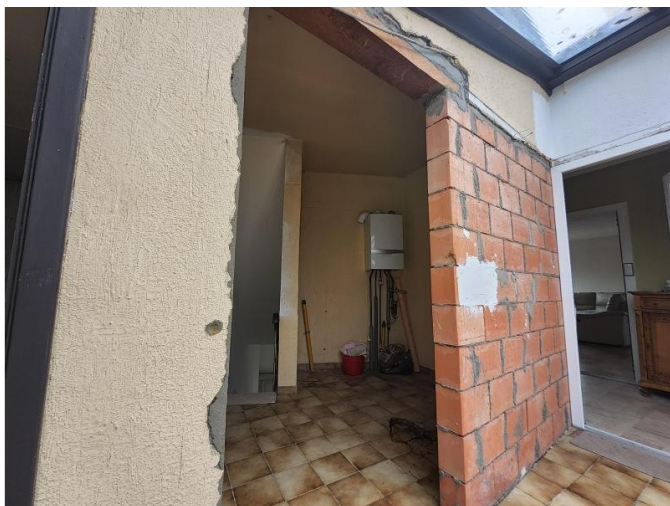
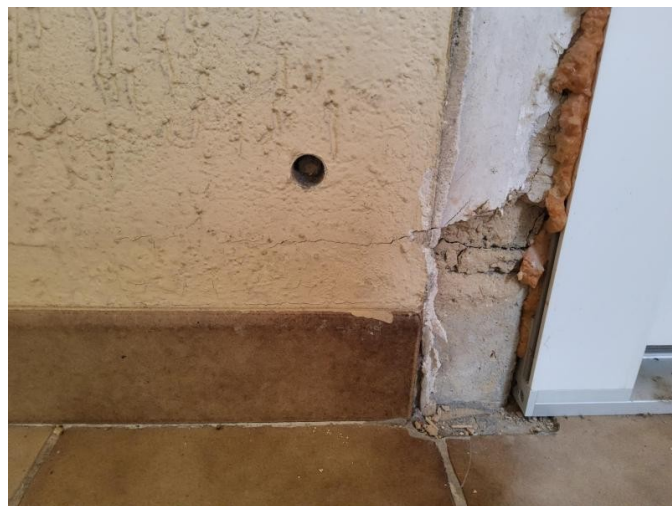
Geen asbest

#	Type	Referentie	Resultaat
15.1	Puntmonster	Staal 7	Geen asbest

Beschrijving	Crepi - GD deels appartement
Omgeving	Binnen
Primaire drager	Binnenwand
Bindmiddel van materiaal	Gips - kalk
Gebondenheid op basis van bindmiddel	Niet-hechtgebonden
Hoeveelheid (oppervlakte - dikte - aantal)	• 8,00 m ² - 0,99 cm - 1 stuk
Totaal volume	0,079 m ³
Identificatiemethode	Vaststelling met monsternamen
Destructieve handeling voor identificatie	Nee
Opmerking	<p>Het verwarmingselement bevindt zich buiten het appartement in de gemene delen. Alhoewel dat dit verwarmingselement op heden nog niet is aangesloten. Deze ruimte is bekleed deels met crepi, deels met pleisterwerk, deels snelbouw stenen.</p> <p>De aangegeven hoeveelheden zijn een schatting, mogelijk kan dit afwijken van de realiteit. Bij renovatie is het aan te raden om de exacte hoeveelheid verder na te gaan.</p>

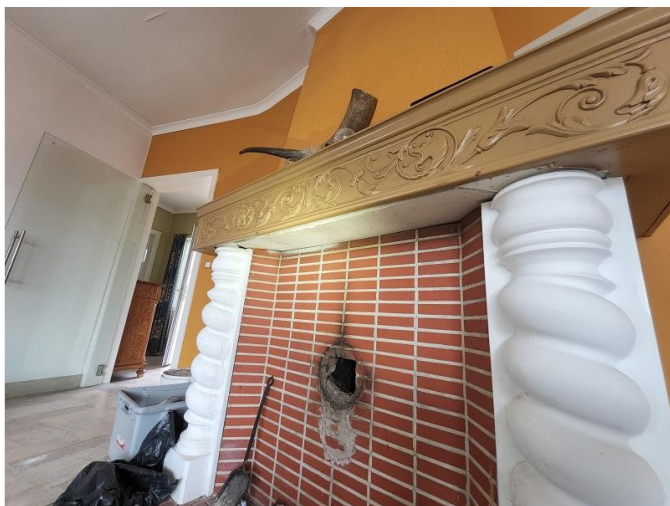
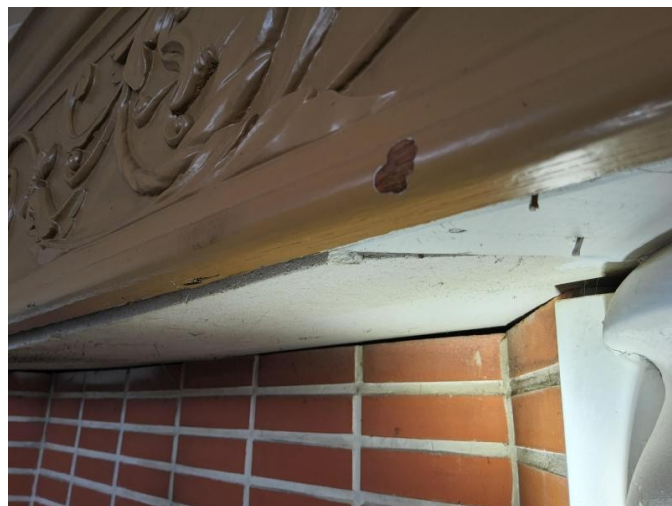
Geen asbest

#	Type	Referentie	Resultaat
16.1	Puntmonster	Staal 3	Geen asbest

Beschrijving	Harde cementplaat - haard - leefruimte
Omgeving	Binnen
Primaire drager	Ruimteverwarming
Bindmiddel van materiaal	Cement
Gebondenheid op basis van bindmiddel	Hecht
Hoeveelheid (oppervlakte - dikte - aantal)	• 1,00 m ² - 1,00 cm - 1 stuk
Totaal volume	0,01 m ³
Identificatiemethode	Vaststelling met monsternamen
Destructieve handeling voor identificatie	Nee
Opmerking	De aangegeven hoeveelheden zijn een schatting, mogelijks kan dit afwijken van de realiteit. Bij renovatie is het aan te raden om de exacte hoeveelheid verder na te gaan.

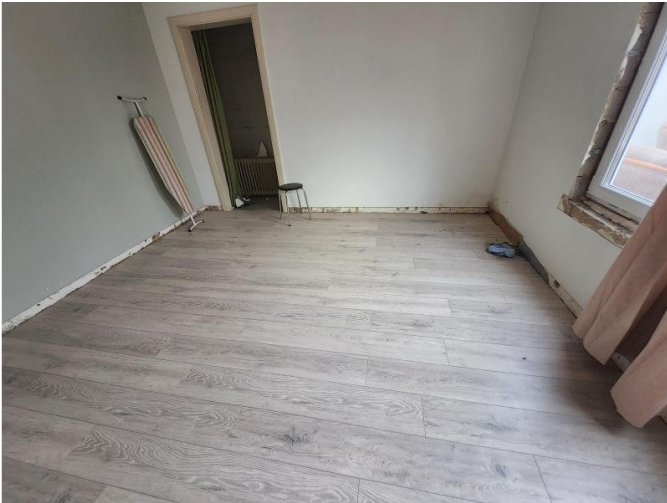
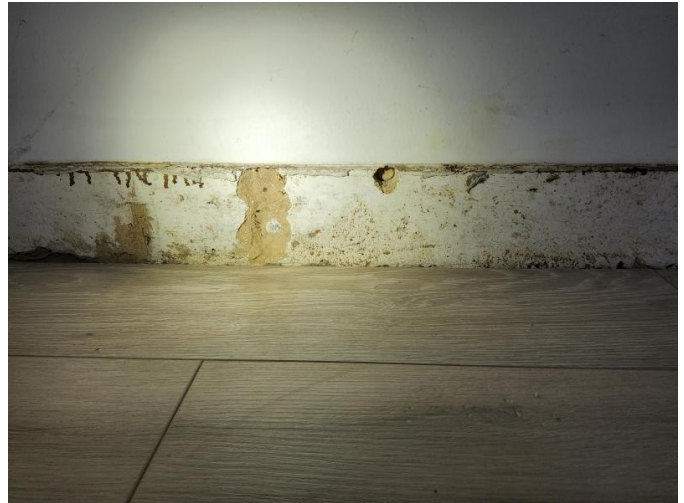
Fiche 17: Pleisterwerk muren

Geen asbest

#	Type	Referentie	Resultaat
17.1	Mengmonster	Staal 1	Geen asbest
