Asbestinventarisatetest

Emiel Hertecantlaan 57A, 9290 Berlare

Attestnummer : 20241113-000103.000

Uitgegeven op : 13.11.2024

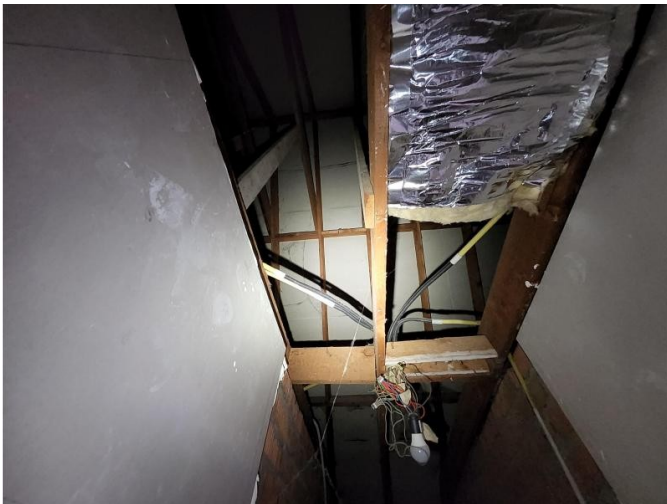
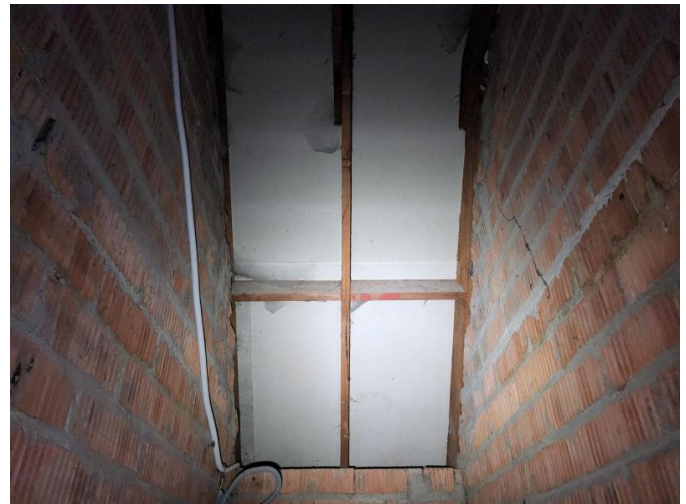
Het asbestmateriaal valt onder de mijlpaal van 2040.

Eindbeoordeling materiaalarisico	Verhoogd materiaalarisico en/of verhoogde kans op vezelvrijgave
Opmerking	Op heden staat de bovenwoning nog volledig in casco afwerking, waardoor een deel van het plafond niet is afgewerkt en men de menuiserie platen direct kan vaststellen.

Gebondenheid	Categorie 1: hechtgebonden in oorsprong
Asbestsoort (vezeltype)	Crocidoliet aanwezig
Asbestconcentratie	Laag (< 50%)
Afschermingsgraad van het gehele materiaal	Geheel of deels (ook) vrij aan de binnenlucht
Toestand van het materiaal	Licht beschadigd, licht verweerd. Intact calciumsilicaatmateriaal of categorie III 'gebondenheid'

Beschrijving	Onderdak Menuiserite platen
Omgeving	Grenst aan binnen- en buitenlucht
Primaire drager	Schuin dak
Asbestmateriaal	Plaat, paneel, tablet - Type Menuiserite
Bindmiddel van asbestmateriaal	Cement
Gebondenheid op basis van bindmiddel	Hecht
Hoeveelheid (oppervlakte - dikte - aantal)	<ul style="list-style-type: none">• 170,00 m² - 0,50 cm - 1 stuk
Totaal volume	0,85 m ³
Eenvoudig bereikbaar	Nee <ul style="list-style-type: none">• Het asbestmateriaal is bedekt (uitgezonderd laag verf, coating, behang, kunststof, textiel) en het wegnemen van het bedekkende materiaal kan niet zonder het bedekkende materiaal te beschadigen.
Bevestigingswijze	<ul style="list-style-type: none">• Geklemd
Identificatiemethode	Vaststelling zonder monstername
Destructieve handeling voor identificatie	Nee
Opmerking	De aangegeven hoeveelheden zijn een schatting, mogelijks kan dit afwijken van de realiteit. Bij renovatie is het aan te raden om de exacte hoeveelheid verder na te gaan.

- Zorg voor een veilig beheer. Vermijd het beschadigen van het asbestmateriaal. Controleer de toestand jaarlijks op wijzigingen.
- Zorg voor een veilig beheer en verwijder dit asbestmateriaal wanneer het bij werken eenvoudig bereikbaar wordt. Controleer de toestand jaarlijks op wijzigingen.
- Voer bijkomende staalname(s) uit.

- Eenvoudige handelingen: enkel door erkend asbestverwijderaar
De menuiserite onderdakplaten kunnen bij een nieuwe renovatie van het dak worden verwijderd.

Dit door een professional die beschikt over het opleidingsattest 'Asbestverwijdering eenvoudige handelingen'. Bij voorkeur door een dakwerker omwille van de hoogte en grote oppervlakte. Bij het verwijderen moet steeds rekening worden gehouden met alle milieu- en veiligheidsvoorschriften. De toepassing moet worden verwijderd met de nodige voorzichtigheid en mag niet breken of verder worden beschadigd. De uitvoerders moeten vooraf voldoende beschermingsmaatregelen nemen (tyvek pak met afgeplakte wegwerphandschoenen over de mouwen en een mondk masker type FFP3 of hoger). Sneldraaiend of elektrisch gereedschap mag niet worden gebruikt bij de verwijdering.

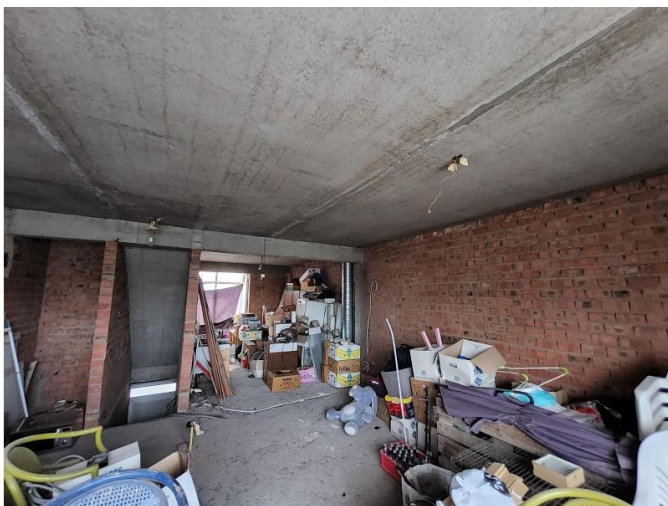
De binnenmuren op de eerste verdieping bestaande alle uit de blote bakstenen. Het gebouw boven staat grotendeels nog in casco afwerking. Er is op heden geen pleisterwerk aanwezig hier.

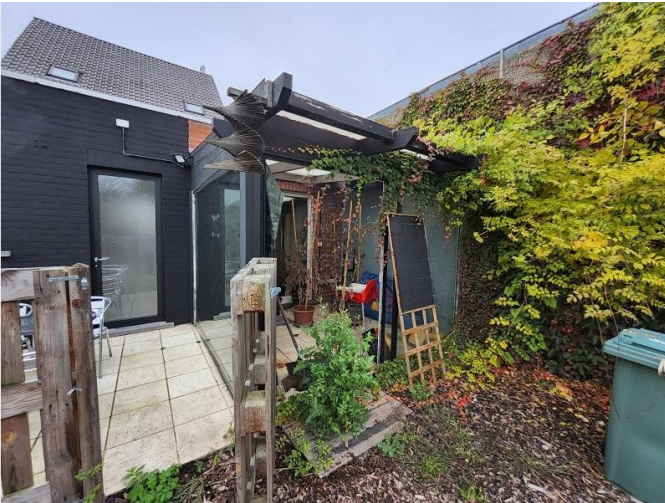
Achteraan is er een extra afdak gemaakt bestaande uit een houten frame, raampartij en pvc dakbedekking.

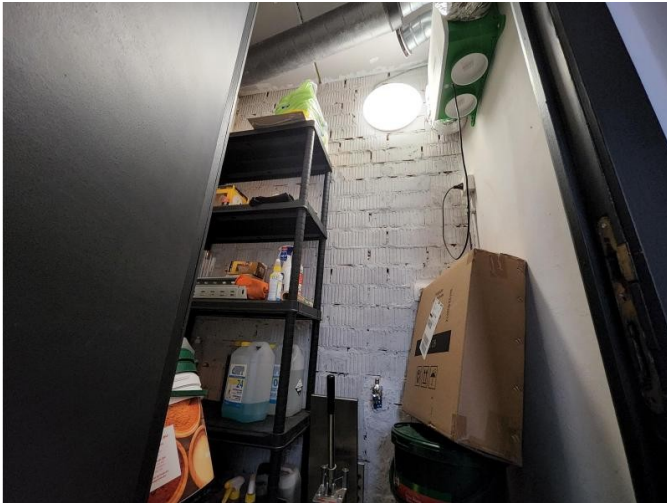
Een deel van de binnenmuren in de stockruimte bestaande uit de blote bakstenen muur.

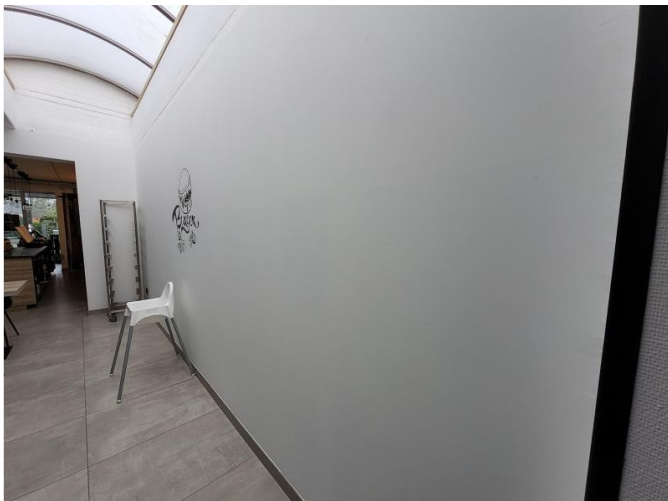
Fiche 5: Midden binnenmuur - Voorzetwanden (gipsplaat)

In de achterraimte bestaat de binnenmuur uit gipsplaten, die werd geplaatst in functie van de huidige uitbating.

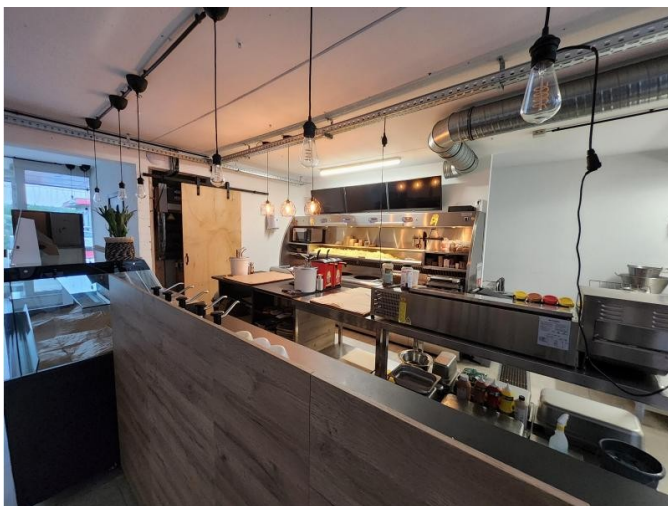
Het gebouw werd destijds zogoed als casco verhuurd aangeboden. Hierin heeft de huidige huurder de volledige inrichting aangepast aan zijn zaak (frituur). Alle binnenmaterialen zijn van 2022.

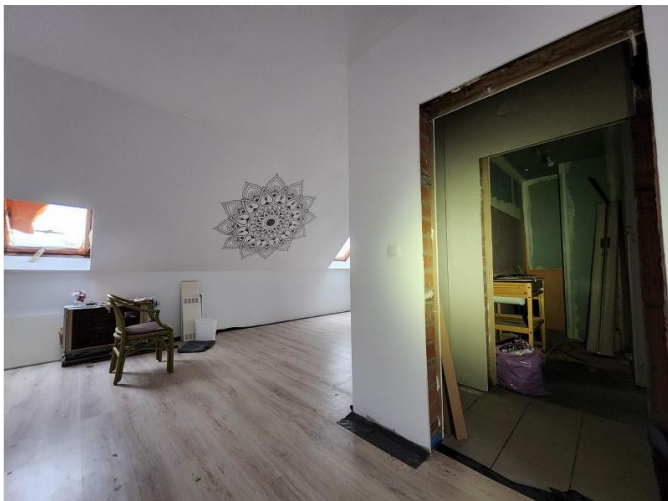
Fiche 7: Muren 2de verdieping (zolderkamer) - Voorzetwanden (gipsplaten)

Alle binnenmuren van het appartement zijn bezet met voorzetwanden (gipsplaten - gyproc), vermoedelijk geplaatst tijdens de laatste renovatiewerken. Mogelijks kan er achter de gipsplaten nog ouder pleisterwerk zitten. Bij renovatie steeds verder onderzoeken.

Aangezien een deel niet werd afgewerkt kan men duidelijk zien dat er geen pleisterwerk werd gebruikt. En dat er achter de gipsplaten direct de blote baksteen aanwezig is. (behoudens de schuine wanden (Menuiserite onderdakplaten)).

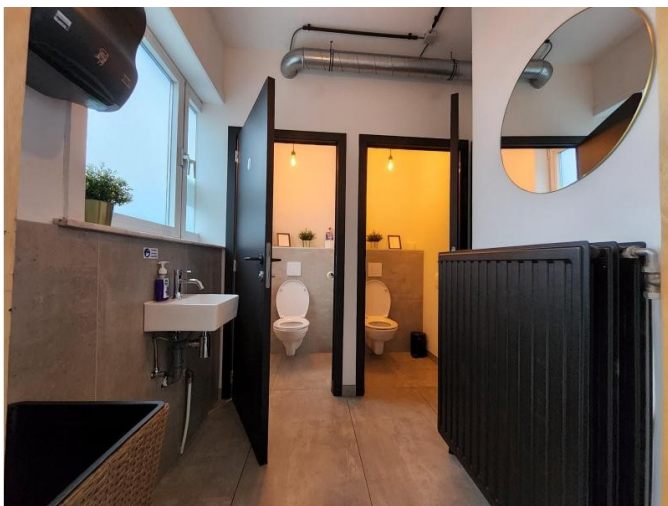
Het gebouw werd destijds zogoed als casco verhuurd aangeboden. Hierin heeft de huidige huurder de volledige inrichting aangepast aan zijn zaak (frituur). Alle binnenmaterialen zijn van 2022, zoals de sanitaire blok.

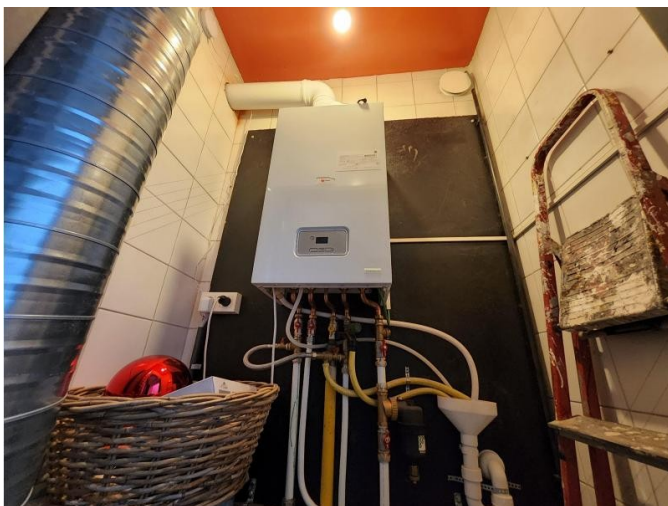
De muur van een stockruimte waar de verwarming aanwezig is, is deels bezet met wandtegels. Mogelijks betreft dit gedeelte een renovatie die dateert van na 2001 (vorige huurders).

Op heden kan er niet met zekerheid worden nagegaan wanneer dit was. Op moment van inspectie is het niet mogelijk om staal te nemen aangezien het om een niet-destructief onderzoek gaat en nergens tegels loszitten. Mogelijks kan er in de tegellijm asbestvezels zitten waarmee de wandtegels zijn geplaatst, indien dit voor 2001 was. Bij renovatie kan men de tegellijm laten analyseren om uitsluitel te hebben.

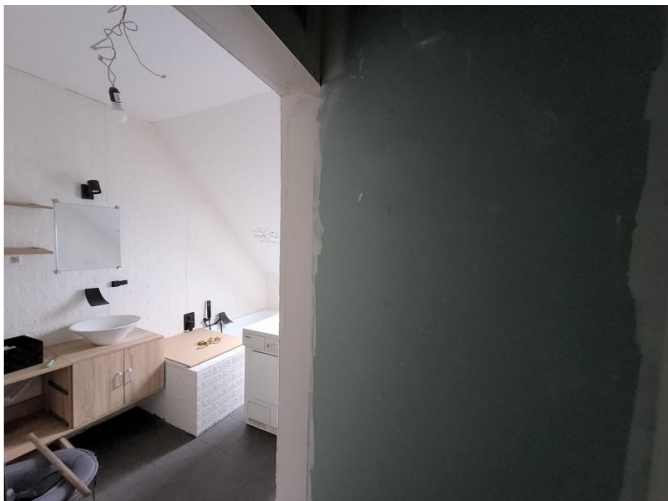
Fiche 10: Muren Badkamer - 2de verdieping - gipsplaten (gyproc)

Op de bovenste verdieping werd al een deel van de badkamer inrichting geplaatst. Alle binnenmuren op de 2de verdieping bestaande uit gipsplaten. Vermoedelijk is hierna direct de blote baksteen zichtbaar. In de badkamer werd er ondertussen een decoratief motief op geplaatst.

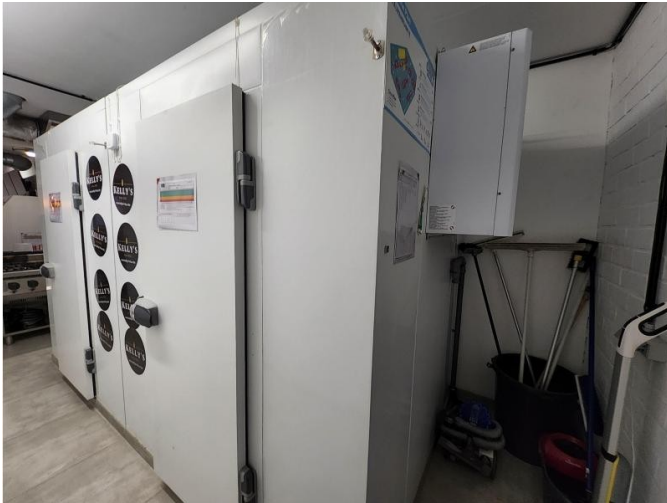
Langs de zijkant staan er nieuwere frigo's, die werden geplaatst in de periode van 2022 in functie van de uitbating op heden.

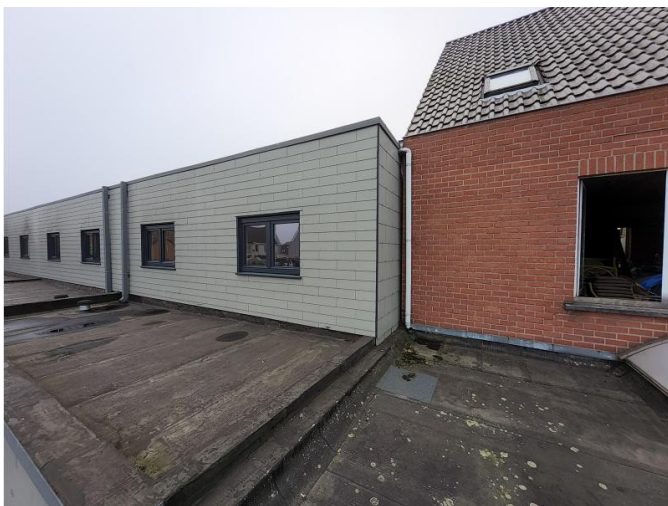
De achterzijde / zijgevel van de naastgelegen woningen zijn allen bezet met kunstleien. Op googlestreetview kan men vaststellen dat de woningen dateren van in de periode 2011 - 2018. Bijgevolg zouden de leien van de buren geen asbest mogen bevatten.

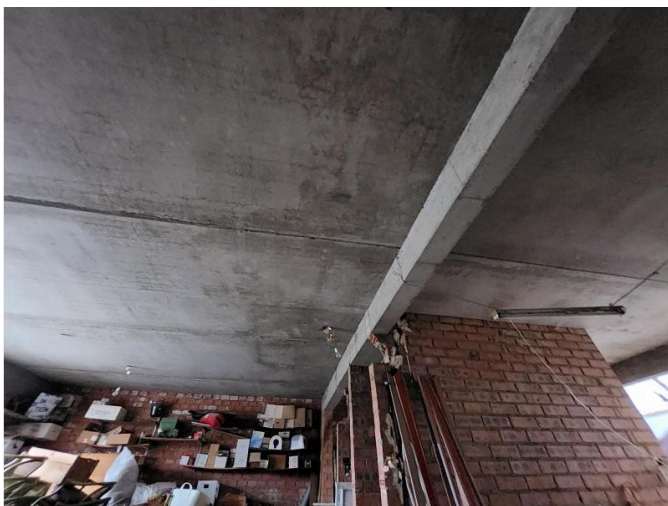
Op de eerste verdieping kan men vaststellen dat het plafond op heden nog de betonnen gewelven zijn.

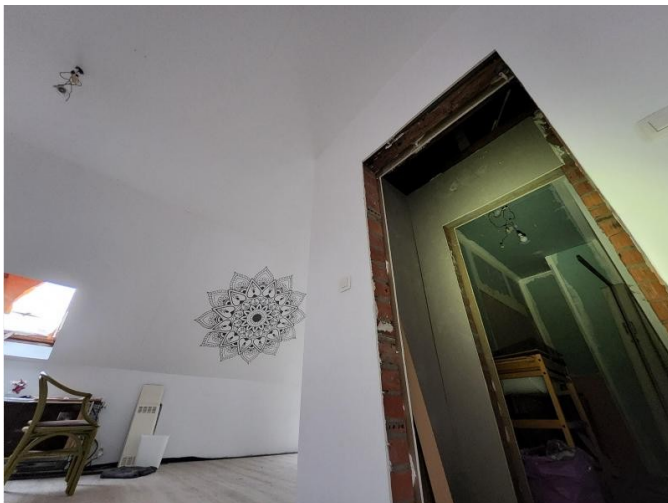
Fiche 14: Plafond zolderkamers (2de) - gipsplaten (gyproc) - deels afgewerkt

Het plafond op 2de verdieping (zolderkamers) bestaat voornamelijk uit gipsplaten (gyproc). Deze werd vermoedelijk geplaatst tijdens de laatste renovatiewerken. Welke geplaatst zijn op de houtenrastering, een deel ervan werd niet afgewerkt. Mogelijks kan er achter de gipsplaten (gyproc) nog ouder pleisterwerk en/of ander materiaal zitten. Achter de schuinewanden zal vermoedelijk direct de onderplaten aanwezig zijn, eventueel met nog isolatie ertussen. Bij een volgende renovatie steeds verder nagaan.

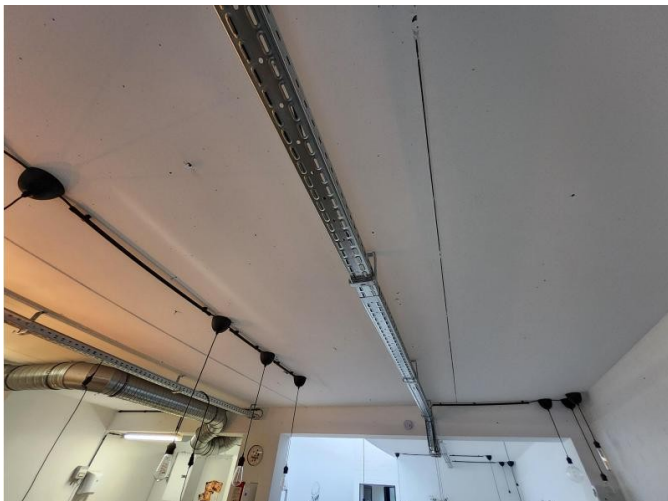
Fiche 15: Plafond gelijkvloers betonnen gewelven - geschilderd

Op het gelijkvloers kan men vaststellen dat het plafond op heden nog de betonnen gewelven zijn. Op heden zijn deze allen in het wit geschilderd.

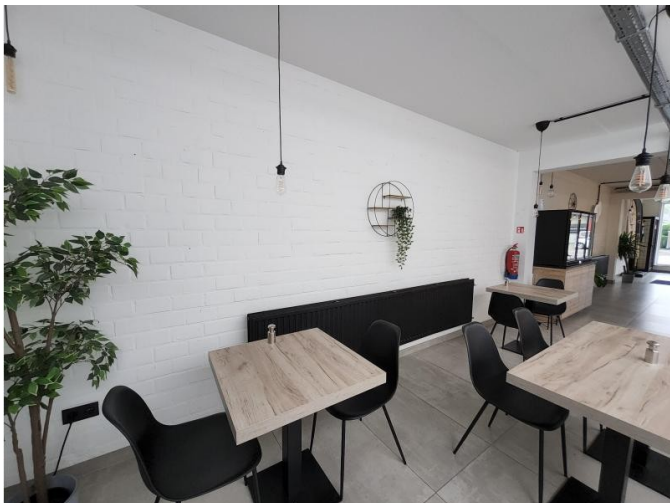
Fiche 16: Muren gelijkvloers - Bakstenen - wit geschilderd

Alle binnenwanden van het gelijkvloers bestaan voornamelijk uit de blote bakstenen muur die wit werd geschilderd.

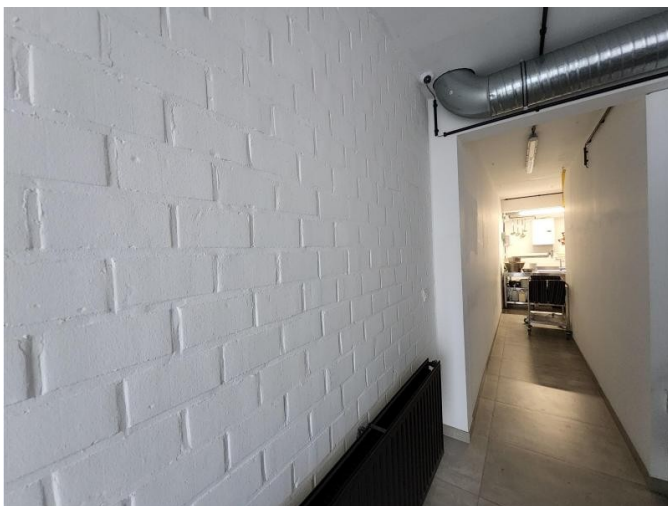
Langs de linkerzijde van het pand kan men vaststellen dat de muur is bezet met gisplaten en vermoedelijk ook geïsoleerd werd (uitsprong). Vermoedelijk is hierna zoals het volledige pand enkel de blote baksteen. Bij een volgende renovatie is het steeds aangewezen om verder destructief onderzoek te doen of er geen ander materiaal nog aanwezig is.

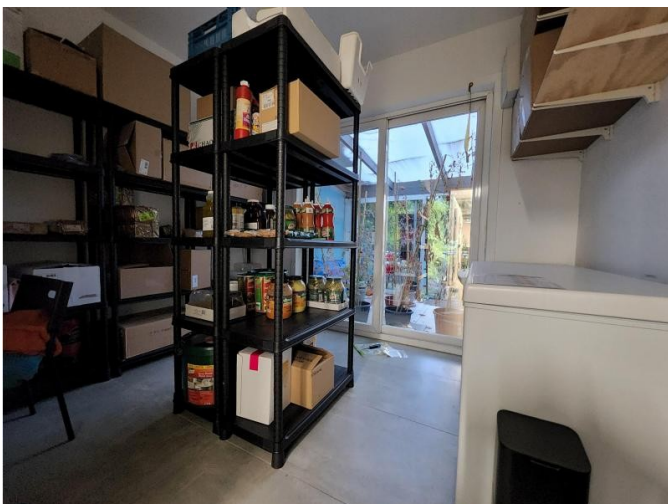
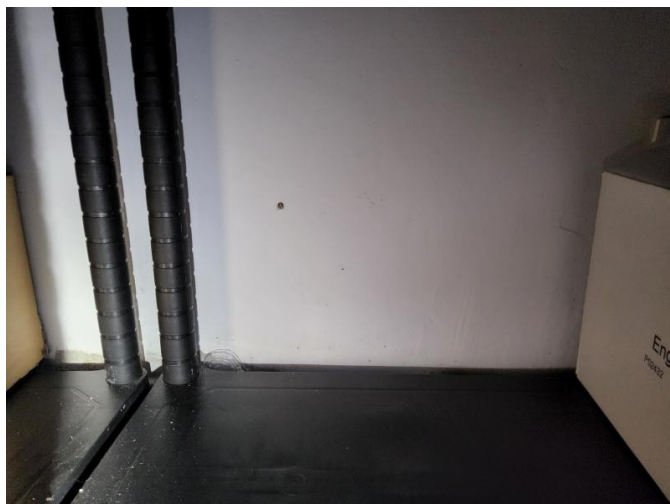
Fiche 18: Pleisterwerk muren

Geen asbest

#	Type	Referentie	Resultaat
18.1	Mengmonster	Staal 1	Geen asbest

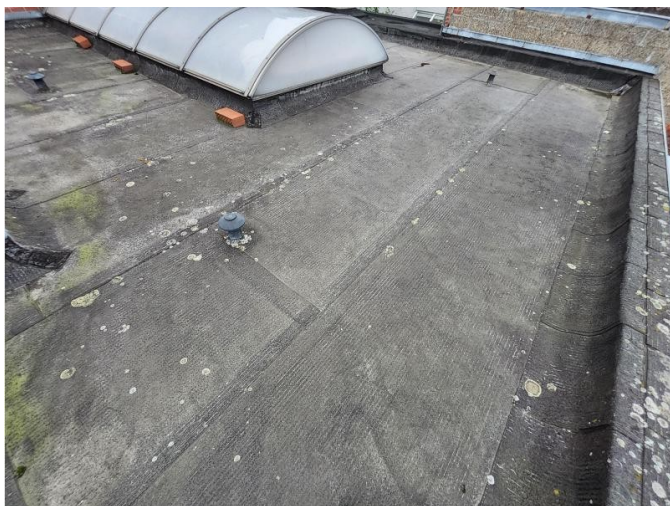
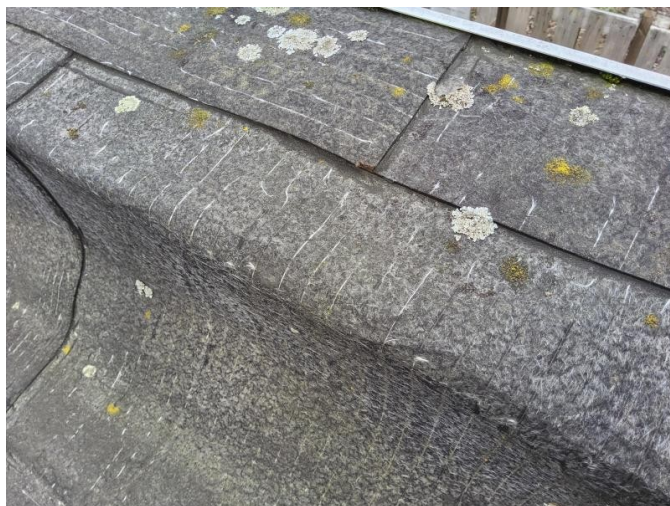
Fiche 19: Plat dak roofing

Geen asbest

#	Type	Referentie	Resultaat
19.1	Puntmonster	Staal 3	Geen asbest
