Asbestinventarisatetest

Dorp 51, 9860 Oosterzele

Attestnummer : 20250108-000065.001

Uitgegeven op : 09.01.2025

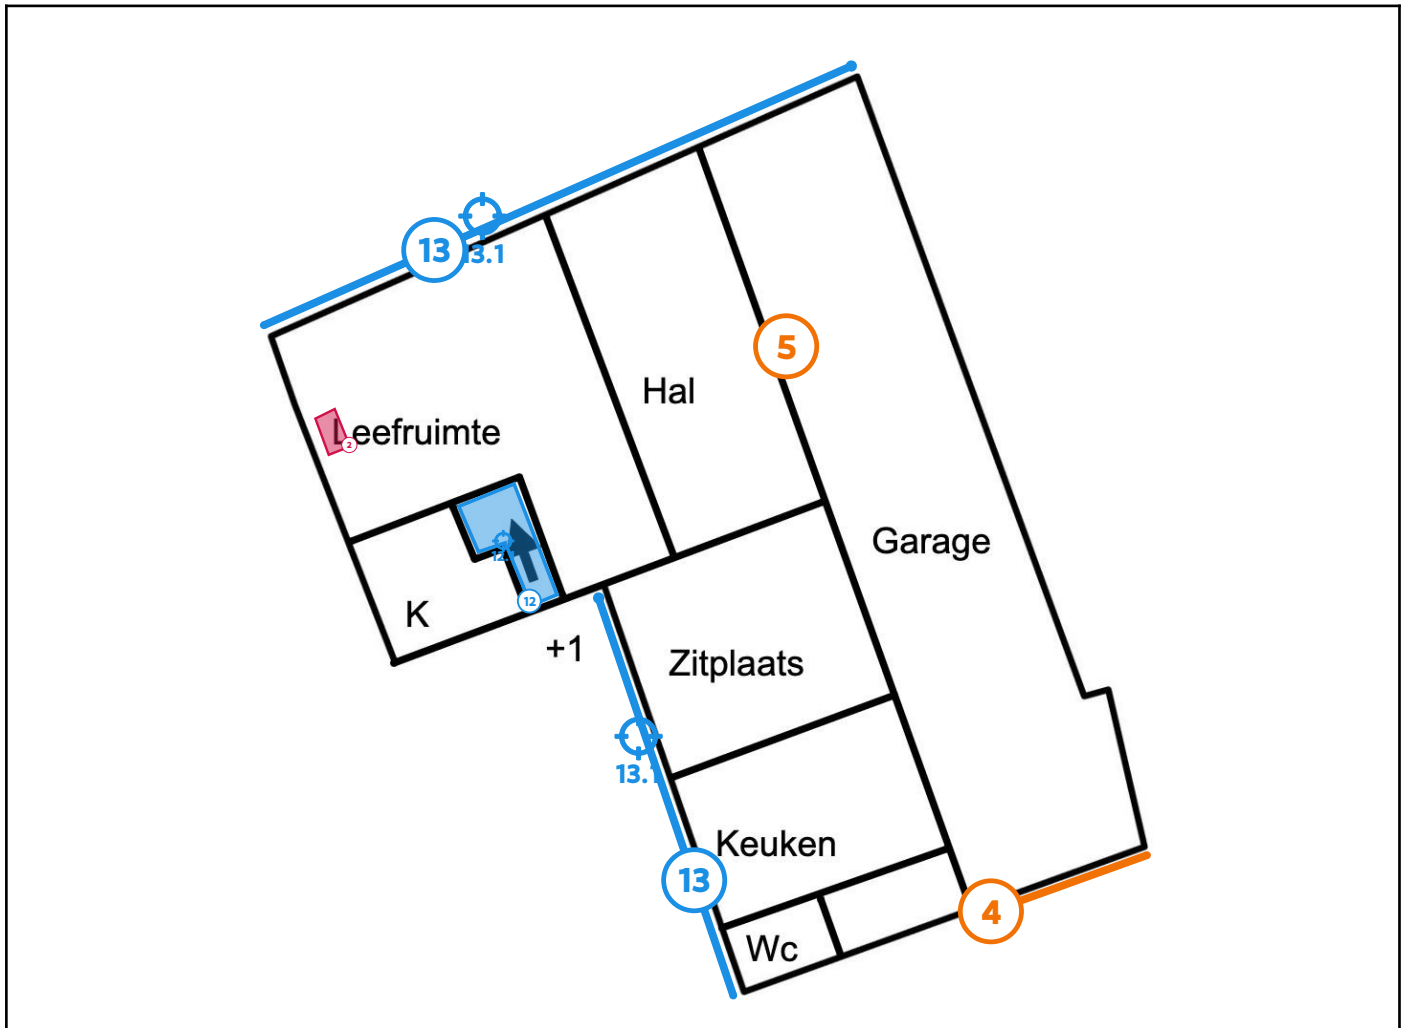
Plan 1.3: Gelijkvloers

Beschrijving	Type	Actie
2. Koord kachel	Asbestmateriaal	Dringend verwijderen
4. Achter en zijgevel roofing	Asbestmateriaal	Verwijderen
5. Schouwbuizen asbestcement	Asbestmateriaal	Verwijderen
12. Pleister plafonds	Geen asbest	-
12.1 Code: 2	Mengmonster	-
13. Gevel Crepi	Geen asbest	-
13.1 Code: 3	Puntmonster	-

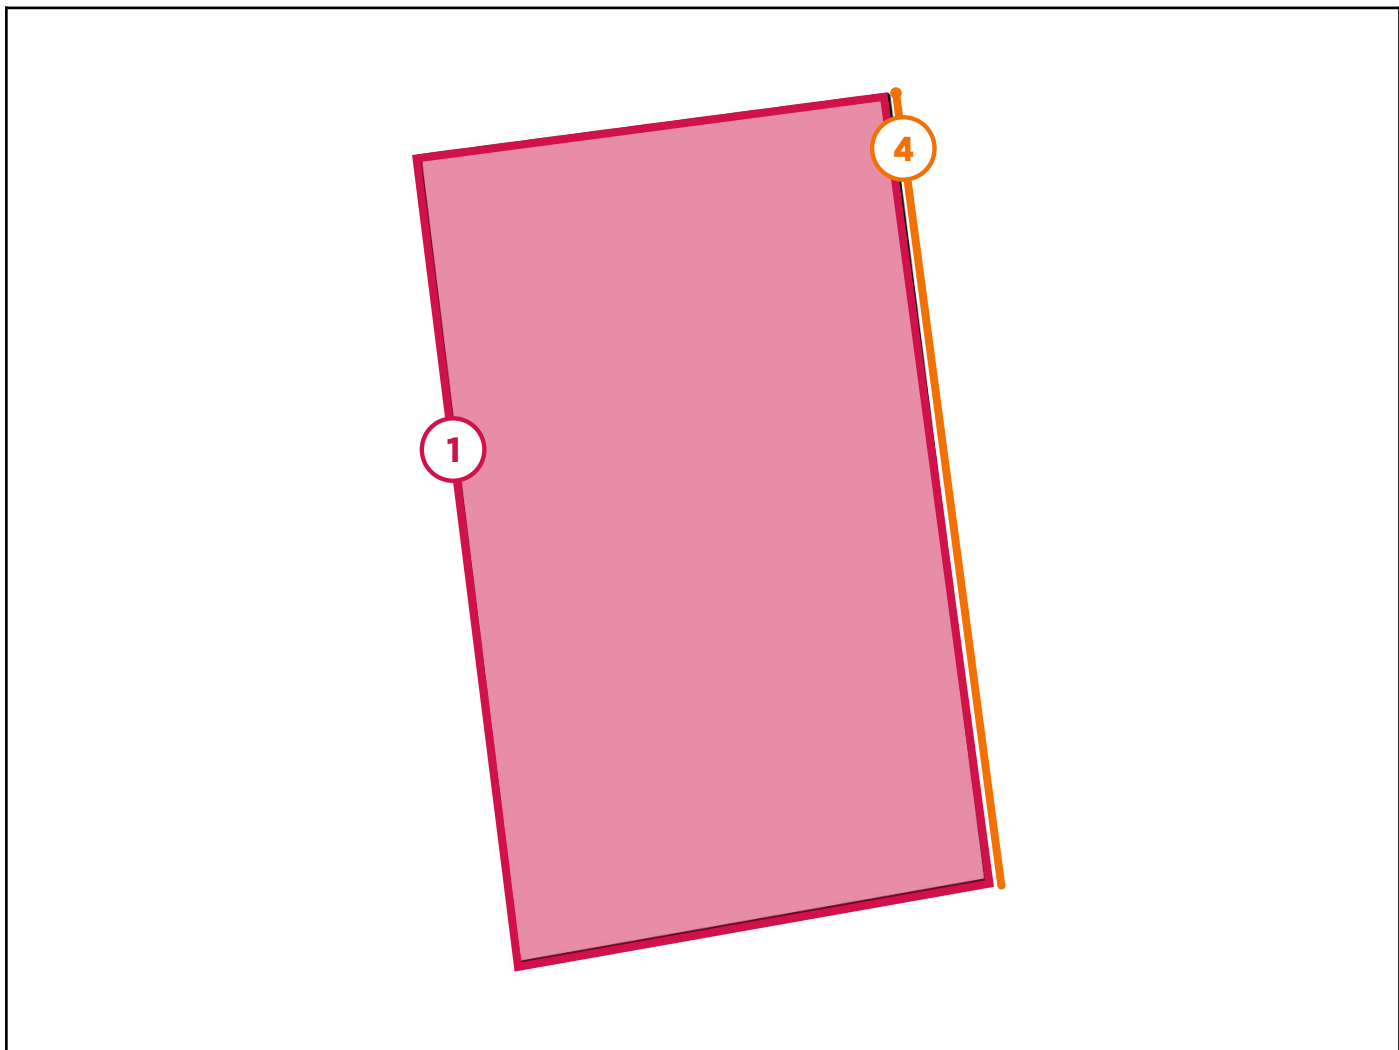
Plan 5.1: Achterbouw plan

Beschrijving	Type	Actie
1. Golfplaten dak achterbouw	Asbestmateriaal	Dringend verwijderen
4. Achter en zijgevel roofing	Asbestmateriaal	Verwijderen

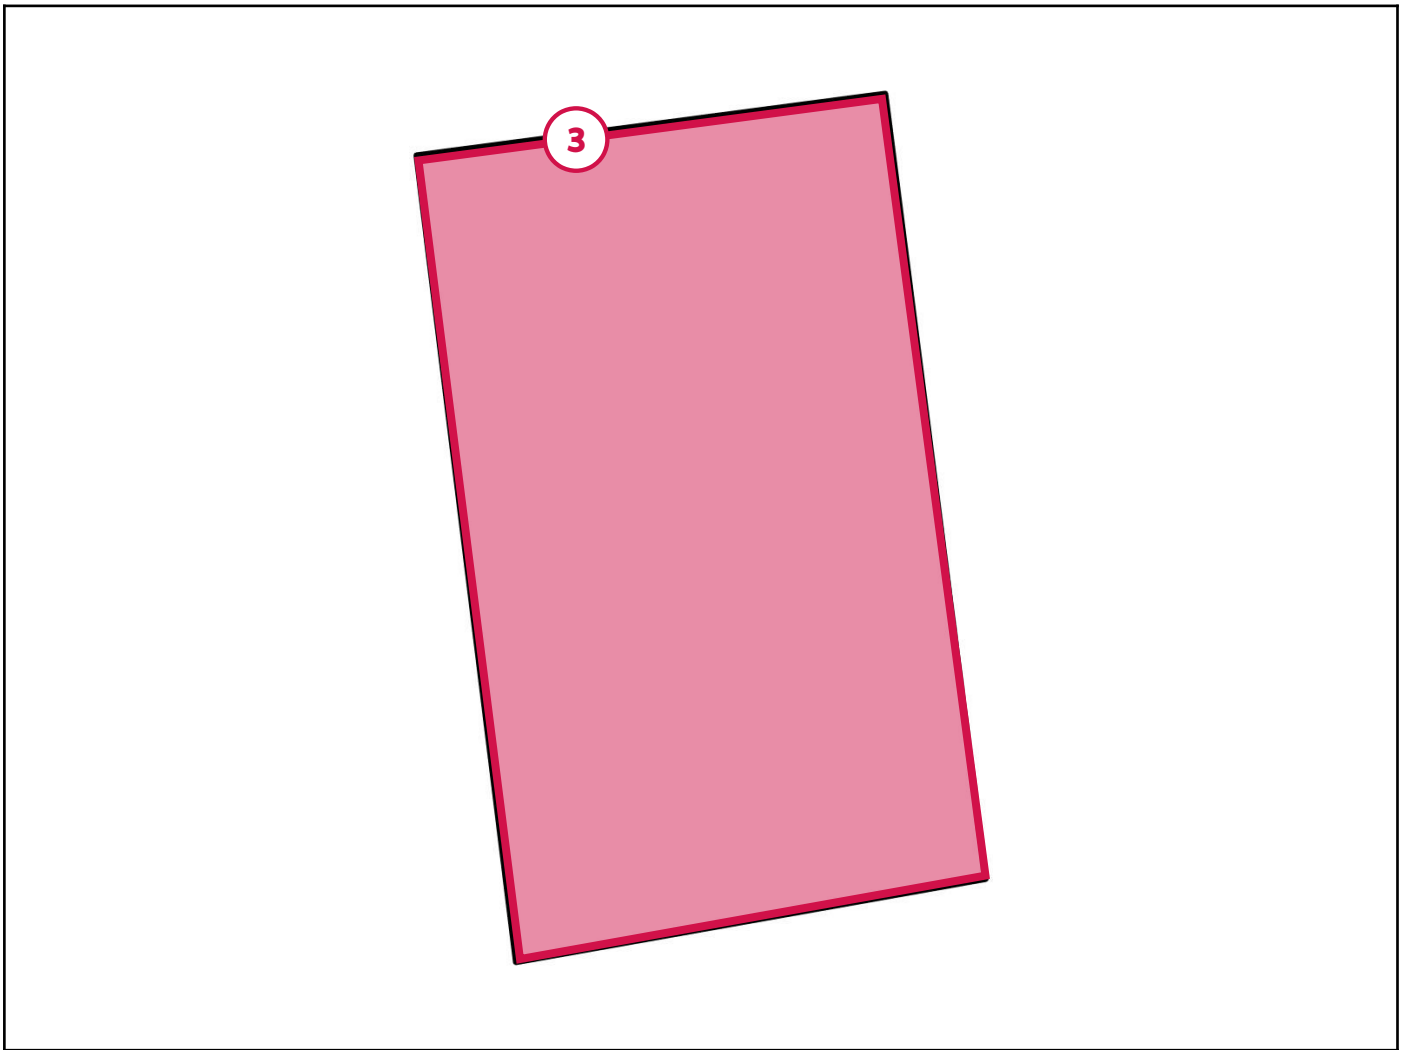
Plan 5.2: Achterbouw plan

Beschrijving	Type	Actie
3. Resten van golfplaten	Asbestmateriaal	Dringend verwijderen

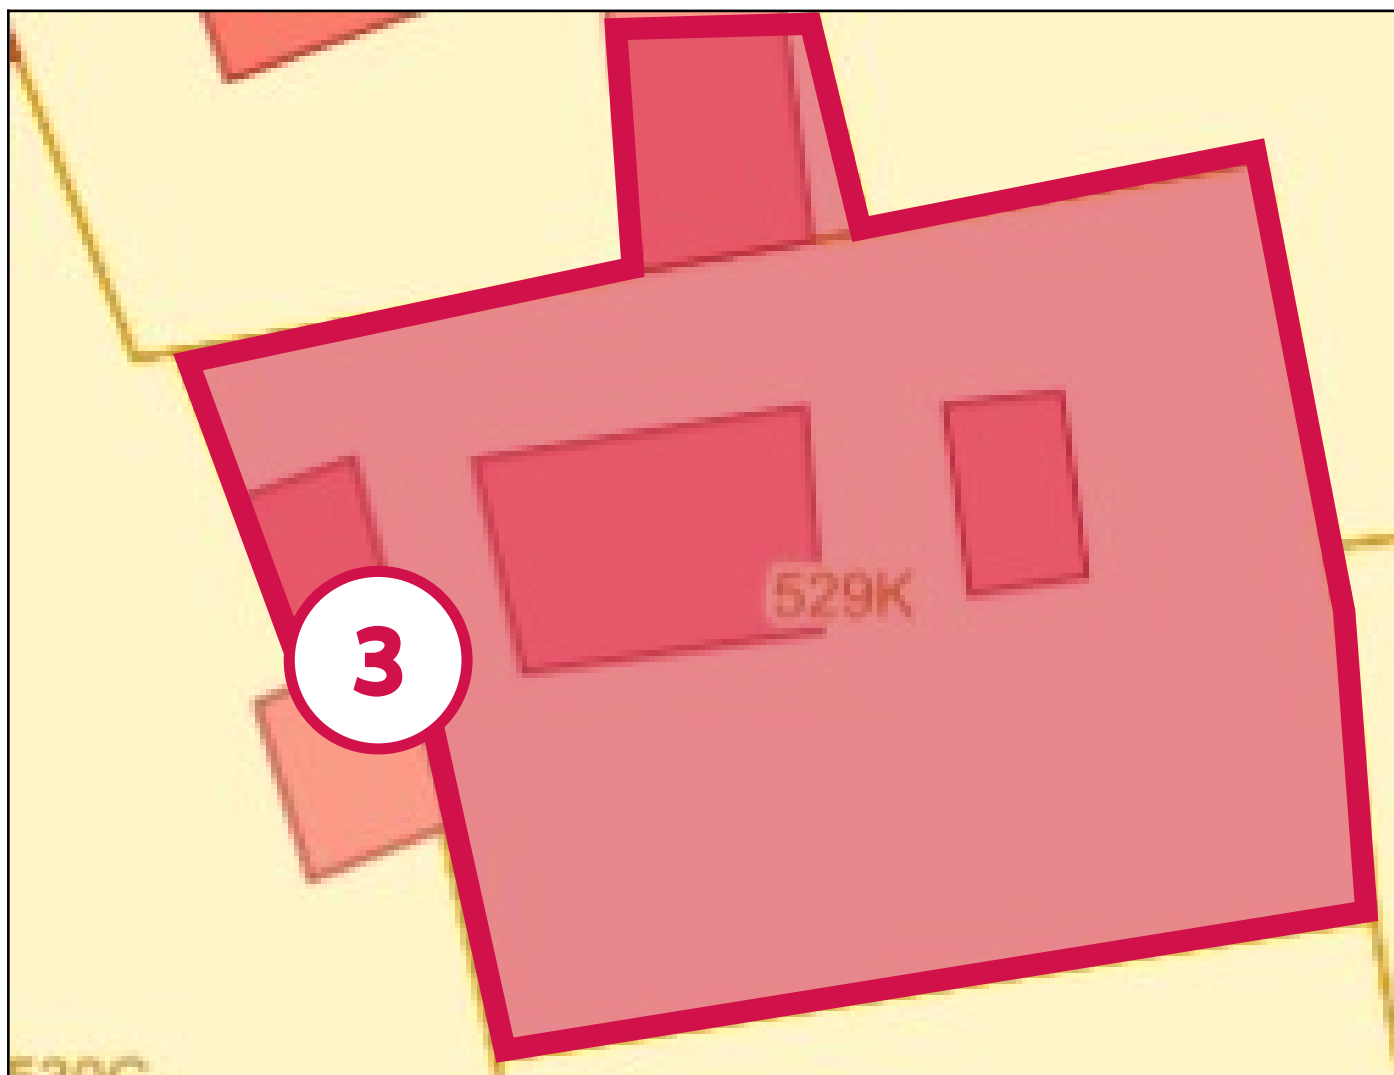
Plan 6.1: Vaststellingen buiten de constructies

Beschrijving	Type	Actie
3. Resten van golfplaten	Asbestmateriaal	Dringend verwijderen

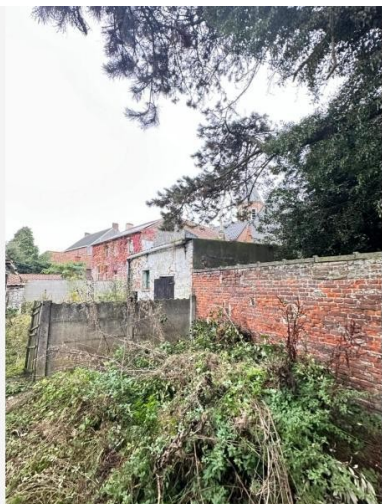
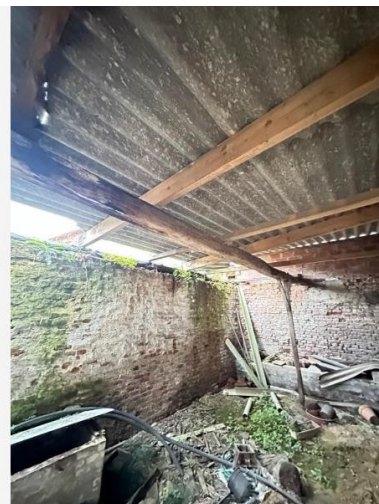
Eindbeoordeling materiaalrisico	Hoog materiaalrisico en/of hoge kans op vezelvrijgave
---------------------------------	---

Gebondenheid	Categorie 1: hechtgebonden in oorsprong
Asbestsoort (vezeltype)	Crocidoliet aanwezig
Asbestconcentratie	Laag (< 50%)
Afschermingsgraad van het gehele materiaal	Geheel of deels (ook) vrij aan de binnenlucht
Toestand van het materiaal	Zwaar beschadigd, zwaar verweerd

Beschrijving	Golfplaten dak achterbouw
Omgeving	Grenst aan binnen- en buitenlucht
Primaire drager	Schuin dak
Asbestmateriaal	Dak- en gevelbekleding - Golfplaat
Bindmiddel van asbestmateriaal	Cement
Gebondenheid op basis van bindmiddel	Hecht
Hoeveelheid (oppervlakte - aantal)	<ul style="list-style-type: none">• 26,00 m² - 1 stuk
Totale oppervlakte	26,00 m ²
Eenvoudig bereikbaar	Ja
Bevestigingswijze	<ul style="list-style-type: none">• Geschroefd• Genageld, geniet
Identificatiemethode	Vaststelling zonder monsternamen
Destructieve handeling voor identificatie	Nee
Opmerking	Bij aflevering van het attest is de hoeveelheid zonder enige waarborg van oppervlakte en het verschil in min of meer tussen de werkelijke en de ingevoerde oppervlakte of gewicht ook al overtrof dit verschil 100%.

- Zorg voor een veilig beheer. Vermijd het beschadigen van het asbestmateriaal. Controleer de toestand jaarlijks op wijzigingen.
- Hemelwater dat afspoelt van asbestcement daken of gevels kan asbestdeeltjes bevatten. Gebruik het enkel voor gesloten circuits (bv. spoelen toiletten). Reinig na het vervangen van het dak of de gevel de dakgoten en regenwaterput of -ton om asbesthoudend sediment of slib te verwijderen

- Eenvoudige handelingen: mag via doe-het-zelf of door werknemer(s) met opleidingsattest eenvoudige handelingen
Eenvoudige handelingen: mag via doe-het-zelf of door werknemer(s) met opleidingsattest eenvoudige handelingen

- Eenvoudige handelingen: enkel door erkend asbestverwijderaar
 - * Indien de platen niet kunnen verwijderd worden zonder deze te beschadigen dan dient men beroep te doen op een erkend asbestverwijderaar voor het verwijderen ervan. Bij de verwijdering blijft de uiteindelijke beoordeling van verwijdermethode bij de saneerder om eventueel op te schalen naar een veiligere methode om aan de wettelijke veiligheidsvoorschriften te voldoen.

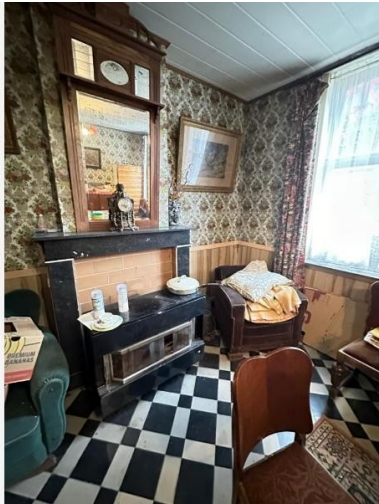
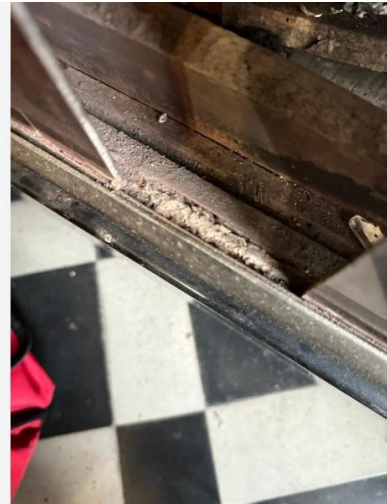
Eindbeoordeling materiaalrisico	Hoog materiaalrisico en/of hoge kans op vezelvrijgave
---------------------------------	---

Gebondenheid	Categorie 3: niet-hechtgebonden met weinig of geen matrix
Asbestsoort (vezeltype)	Alleen chrysotiel
Asbestconcentratie	Hoog ($\geq 50\%$)
Afschermingsgraad van het gehele materiaal	Geheel of deels (ook) vrij aan binnenluchtstromen
Toestand van het materiaal	Matig beschadigd, matig verweerd

Beschrijving	Koord kachel
Omgeving	Binnen
Primaire drager	HVAC infrastructuur en uitrusting
Asbestmateriaal	Koord, lint, band, strip
Bindmiddel van asbestmateriaal	Weinig of geen bindmiddel (textiel, bevloeking, ...)
Gebondenheid op basis van bindmiddel	Niet-hechtgebonden
Hoeveelheid (lengte - omtrek - aantal)	<ul style="list-style-type: none">• 1,40 m - 3,00 cm - 1 stuk
Totale oppervlakte	0,042 m ²
Eenvoudig bereikbaar	Ja
Bevestigingswijze	<ul style="list-style-type: none">• Geklemd
Identificatiemethode	Vaststelling zonder monsternamen
Destructieve handeling voor identificatie	Nee
Opmerking	Bij aflevering van het attest is de hoeveelheid zonder enige waarborg van oppervlakte en het verschil in min of meer tussen de werkelijke en de ingevoerde oppervlakte of gewicht ook al overtrof dit verschil 100%.

- Zorg voor een veilig beheer. Vermijd het beschadigen van het asbestmateriaal. Controleer de toestand jaarlijks op wijzigingen.
- Scherm in afwachting van verwijdering het asbestmateriaal af van luchtstromingen en verstoring: bijvoorbeeld door het te verpakken, te fixeren, af te dekken, signalisatie - afbakening aan te brengen, ...

- Eenvoudige handelingen: enkel door erkend asbestverwijderaar
Kachel kan voorzichtig zelf in zijn geheel verwijderd worden. Indien enkel het koord verwijderd wordt, via eenvoudige handelingen: fixeren van het materiaal is belangrijk.

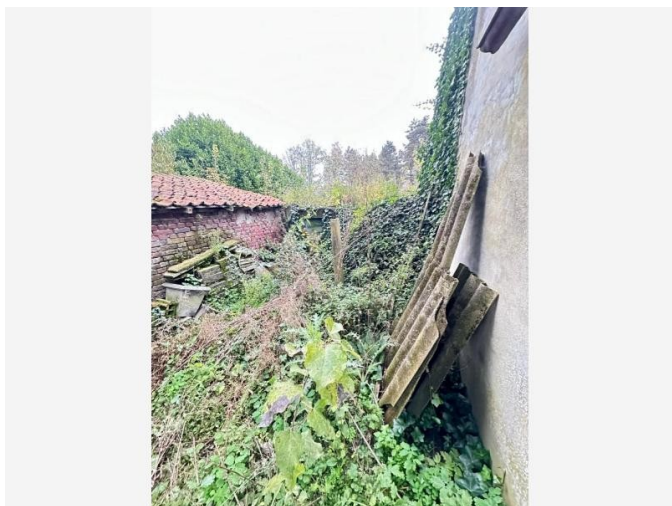
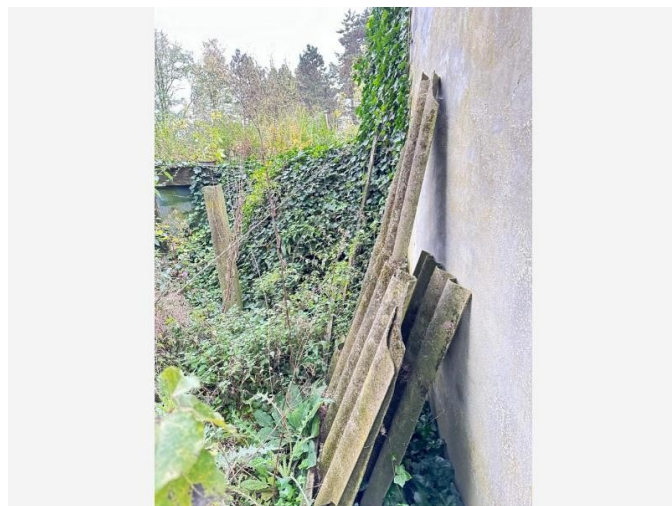
Beschrijving	Resten van golfplaten
Type afvalstof	Betreft stock-voorraad of gedemonteerde asbestmaterialen
Aanwezige resten	Overal liggen stukken golfplaten en/of menuiserite verspreid in de tuin , tegen gebouwen of los op de grond . Door de overwoekerende vergetatie is het niet mogelijk om alles correct in kaart te brengen . Ook waar het dak van de achterbouw deels is ingestort zijn brokstukken terug te vinden .
Omgeving	Buiten
Primaire drager	Bodem
Asbestmaterialen	<ul style="list-style-type: none">• Dak- en gevelbekleding - Golfplaat
Bindmiddel van asbestmateriaal	Cement
Gebondenheid op basis van bindmiddel	Hecht
Hoeveelheid (gewicht - aantal)	<ul style="list-style-type: none">• 200,00 kg - 1 stuk
Totaal gewicht	200,00 kg
Eenvoudig bereikbaar	Ja
Identificatiemethode	Vaststelling zonder monsternamen
Opmerking	Bij aflevering van het attest is de hoeveelheid zonder enige waarborg van oppervlakte en het verschil in min of meer tussen de werkelijke en de ingevoerde oppervlakte of gewicht ook al overtrof dit verschil 100%.

- Verwijder het asbestafval.

- Eenvoudige handelingen: mag via doe-het-zelf of door werknemer(s) met opleidingsattest eenvoudige handelingen
Toepassingen die hechtgebonden zijn kunnen door uzelf verwijderd worden indien: *Verwijdering enkel indien de voorschriften worden gevolgd.*Kiest u voor een aannemer voor verwijdering van het materiaal controleer dan of deze voldoen aan de regelgeving.

*Gebruik steeds de nodige persoonlijke beschermingsmiddelen(FFP3 wegwerpmasker of halfgelaatsmasker met P3 filter , een wegwerp-overall Cat III,type 5/6 en wegwerp of wasbare handschoenen) ook bij wegvoeren naar het containerpark .*Bevochtig het materiaal voor verwijdering.*Breek het materiaal niet, gebruik geen mechanische machines met grote snelheid (boor, zaag , slijpmachine,hogedrukreinigers,etc.)

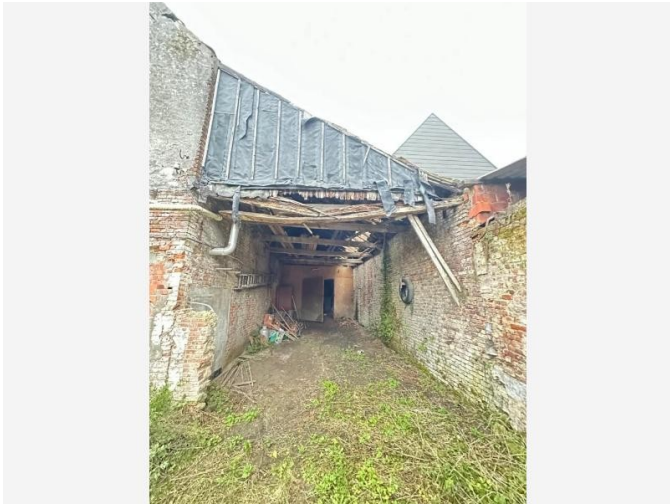
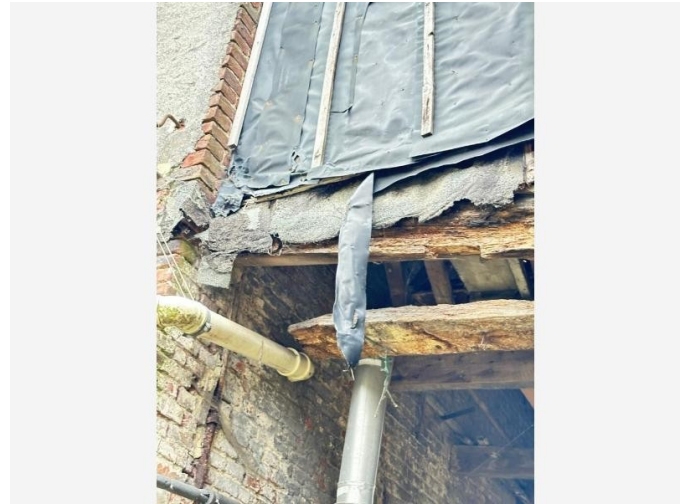
Eindbeoordeling materiaalrisico	Verhoogd materiaalrisico en/of verhoogde kans op vezelvrijgave
---------------------------------	--

Gebondenheid	Categorie 1: hechtgebonden in oorsprong
Asbestsoort (vezeltype)	Alleen chrysotiel
Asbestconcentratie	Laag (< 50%)
Afschermingsgraad van het gehele materiaal	Geheel of deels vrij aan de buitenlucht
Toestand van het materiaal	Matig beschadigd, matig verweerd

Beschrijving	Achter en zijgevel roofing
Omgeving	Buiten
Primaire drager	Wand buitenschil
Asbestmateriaal	Dak- en gevelbekleding - Roofing
Bindmiddel van asbestmateriaal	Bitumen (roofing, teer, asfalt)
Gebondenheid op basis van bindmiddel	Hecht
Hoeveelheid (oppervlakte - aantal)	<ul style="list-style-type: none">• 10,00 m² - 1 stuk
Totale oppervlakte	10,00 m ²
Eenvoudig bereikbaar	Ja
Bevestigingswijze	<ul style="list-style-type: none">• Verlijmd, ingegoten, versmeerd
Identificatiemethode	Vaststelling zonder monstername Motivatie: Op vraag van de eigenaar-opdrachtgever werd geen monstername uitgevoerd
Destructieve handeling voor identificatie	Nee
Opmerking	Bij aflevering van het attest is de hoeveelheid zonder enige waarborg van oppervlakte en het verschil in min of meer tussen de werkelijke en de ingevoerde oppervlakte of gewicht ook al overtrof dit verschil 100%.

- Zorg voor een veilig beheer. Vermijd het beschadigen van het asbestmateriaal. Controleer de toestand jaarlijks op wijzigingen.
- Verwijder dit asbestmateriaal zo snel mogelijk. Volg de toestand goed op.
- Voer bijkomende staalname(s) uit.

- Eenvoudige handelingen: mag via doe-het-zelf of door werknemer(s) met opleidingsattest eenvoudige handelingen
 - * Eenvoudige handelingen met 'bijkomende maatregelen' door erkende aannemer

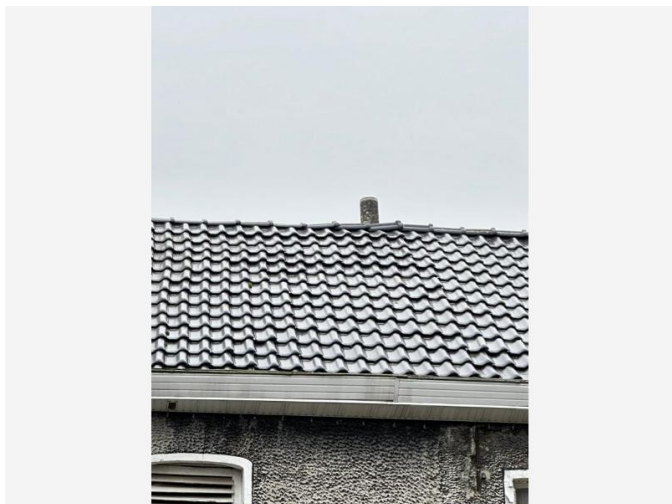
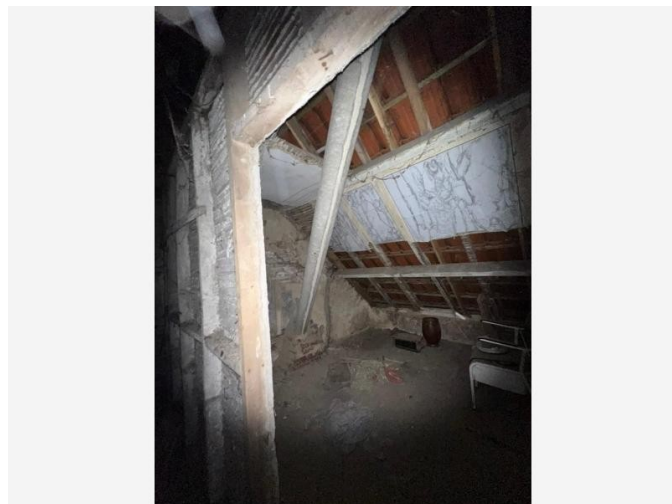
Eindbeoordeling materiaalrisico	Verhoogd materiaalrisico en/of verhoogde kans op vezelvrijgave
---------------------------------	--

Gebondenheid	Categorie 1: hechtgebonden in oorsprong
Asbestsoort (vezeltype)	Crocidoliet aanwezig
Asbestconcentratie	Laag (< 50%)
Afschermingsgraad van het gehele materiaal	Geheel of deels vrij aan de buitenlucht
Toestand van het materiaal	Matig beschadigd, matig verweerd

Beschrijving	Schouwbuizen asbestcement
Omgeving	Buiten
Primaire drager	HVAC infrastructuur en uitrusting
Asbestmateriaal	Rookgaskanaal
Bindmiddel van asbestmateriaal	Cement
Gebondenheid op basis van bindmiddel	Hecht
Hoeveelheid (lengte - omtrek - dikte - aantal)	<ul style="list-style-type: none">• 30,00 m - 70,00 cm - 1,00 cm - 1 stuk
Totaal volume	0,21 m ³
Eenvoudig bereikbaar	Ja
Bevestigingswijze	<ul style="list-style-type: none">• Geklemd
Identificatiemethode	Vaststelling zonder monstername
Destructieve handeling voor identificatie	Nee
Opmerking	Bij aflevering van het attest is de hoeveelheid zonder enige waarborg van oppervlakte en het verschil in min of meer tussen de werkelijke en de ingevoerde oppervlakte of gewicht ook al overtrof dit verschil 100%.

- Zorg voor een veilig beheer. Vermijd het beschadigen van het asbestmateriaal. Controleer de toestand jaarlijks op wijzigingen.
- Hemelwater dat afspoelt van asbestcement daken of gevels kan asbestdeeltjes bevatten. Gebruik het enkel voor gesloten circuits (bv. spoelen toiletten). Reinig na het vervangen van het dak of de gevel de dakgoten en regenwaterput of -ton om asbesthoudend sediment of slib te verwijderen

- Eenvoudige handelingen: mag via doe-het-zelf of door werknemer(s) met opleidingsattest eenvoudige handelingen
Eenvoudige handelingen: mag via doe-het-zelf of door werknemer(s) met opleidingsattest eenvoudige handelingen

- Eenvoudige handelingen: enkel door erkend asbestverwijderaar
 - * Indien de buis niet kan verwijderd worden zonder deze te beschadigen dan dient men beroep te doen op een erkend asbestverwijderaar voor het verwijderen ervan. Bij de verwijdering blijft de uiteindelijke beoordeling van verwijdermethode bij de saneerder om eventueel op te schalen naar een veiligere methode om aan de wettelijke veiligheidsvoorschriften te voldoen.

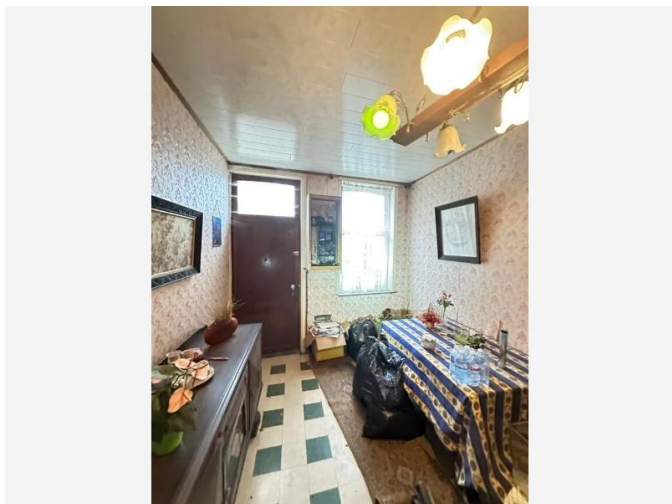
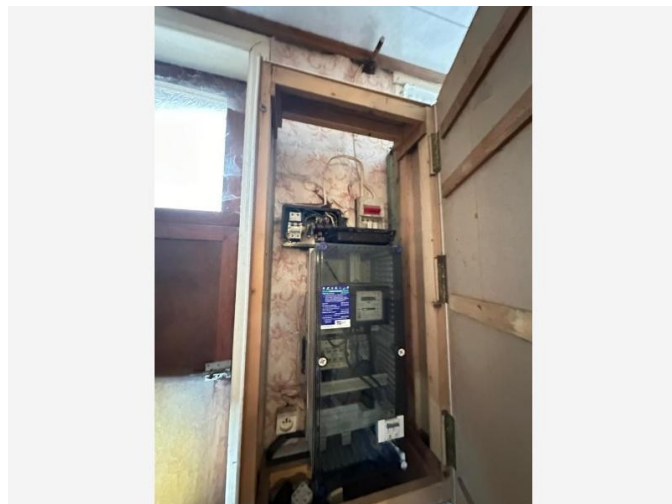
Eindbeoordeling materiaalrisico	Zeer laag materiaalrisico en/of zeer lage kans op vezelvrijgave
---------------------------------	---

Gebondenheid	Categorie 1: hechtgebonden in oorsprong
Asbestsoort (vezeltype)	Crocidoliet aanwezig
Asbestconcentratie	Laag (< 50%)
Afschermingsgraad van het gehele materiaal	Stootvaste afscherming of omkasting
Toestand van het materiaal	Onbeschadigd, niet verweerd

Beschrijving	Bakeliet toepassingen
Omgeving	Binnen
Primaire drager	Communicatie en elektrische infrastructuur en uitrusting
Asbestmateriaal	Plaat, paneel, tablet - Type Bakeliet
Bindmiddel van asbestmateriaal	Kunststof of -hars
Gebondenheid op basis van bindmiddel	Hecht
Hoeveelheid (oppervlakte - dikte - aantal)	• 0,10 m ² - 0,30 cm - 1 stuk
Totaal volume	< 0,001 m ³
Eenvoudig bereikbaar	Ja
Bevestigingswijze	• Geschroefd
Identificatiemethode	Vaststelling zonder monstername
Destructieve handeling voor identificatie	Nee
Opmerking	Bij aflevering van het attest is de hoeveelheid zonder enige waarborg van oppervlakte en het verschil in min of meer tussen de werkelijke en de ingevoerde oppervlakte of gewicht ook al overtrof dit verschil 100%.

- Zorg voor een veilig beheer. Vermijd het beschadigen van het asbestmateriaal. Controleer de toestand jaarlijks op wijzigingen.

- Eenvoudige handelingen: mag via doe-het-zelf of door werknemer(s) met opleidingsattest eenvoudige handelingen
De energieleverancier zal deze in de toekomst vervangen en als asbesthoudend materiaal behandelen .

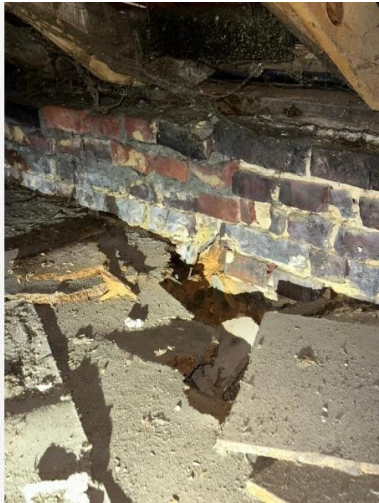
Reden: Het onderzoek kan niet uitgevoerd worden binnen de bepalingen van de Welzijnswet

Uitleg van de asbestdeskundige: Geen volledige inspectie mogelijk door de slechte toestand van de draagstructuur , vanaf de trap werd weel een AC-buis vastgesteld .

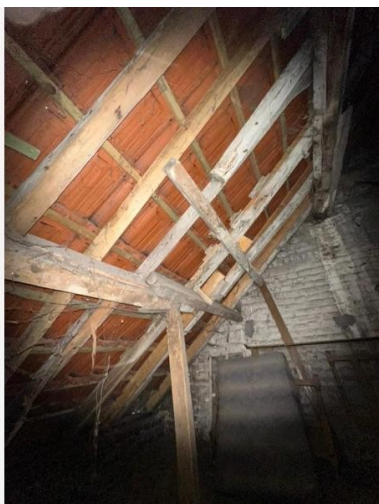
Geen onderdaken aanwezig .
