# Asbestinventarisatetest

Lentepark 100, 9255 Buggenhout

Attestnummer : 20241011-000031.000

**Niet-asbestveilig**

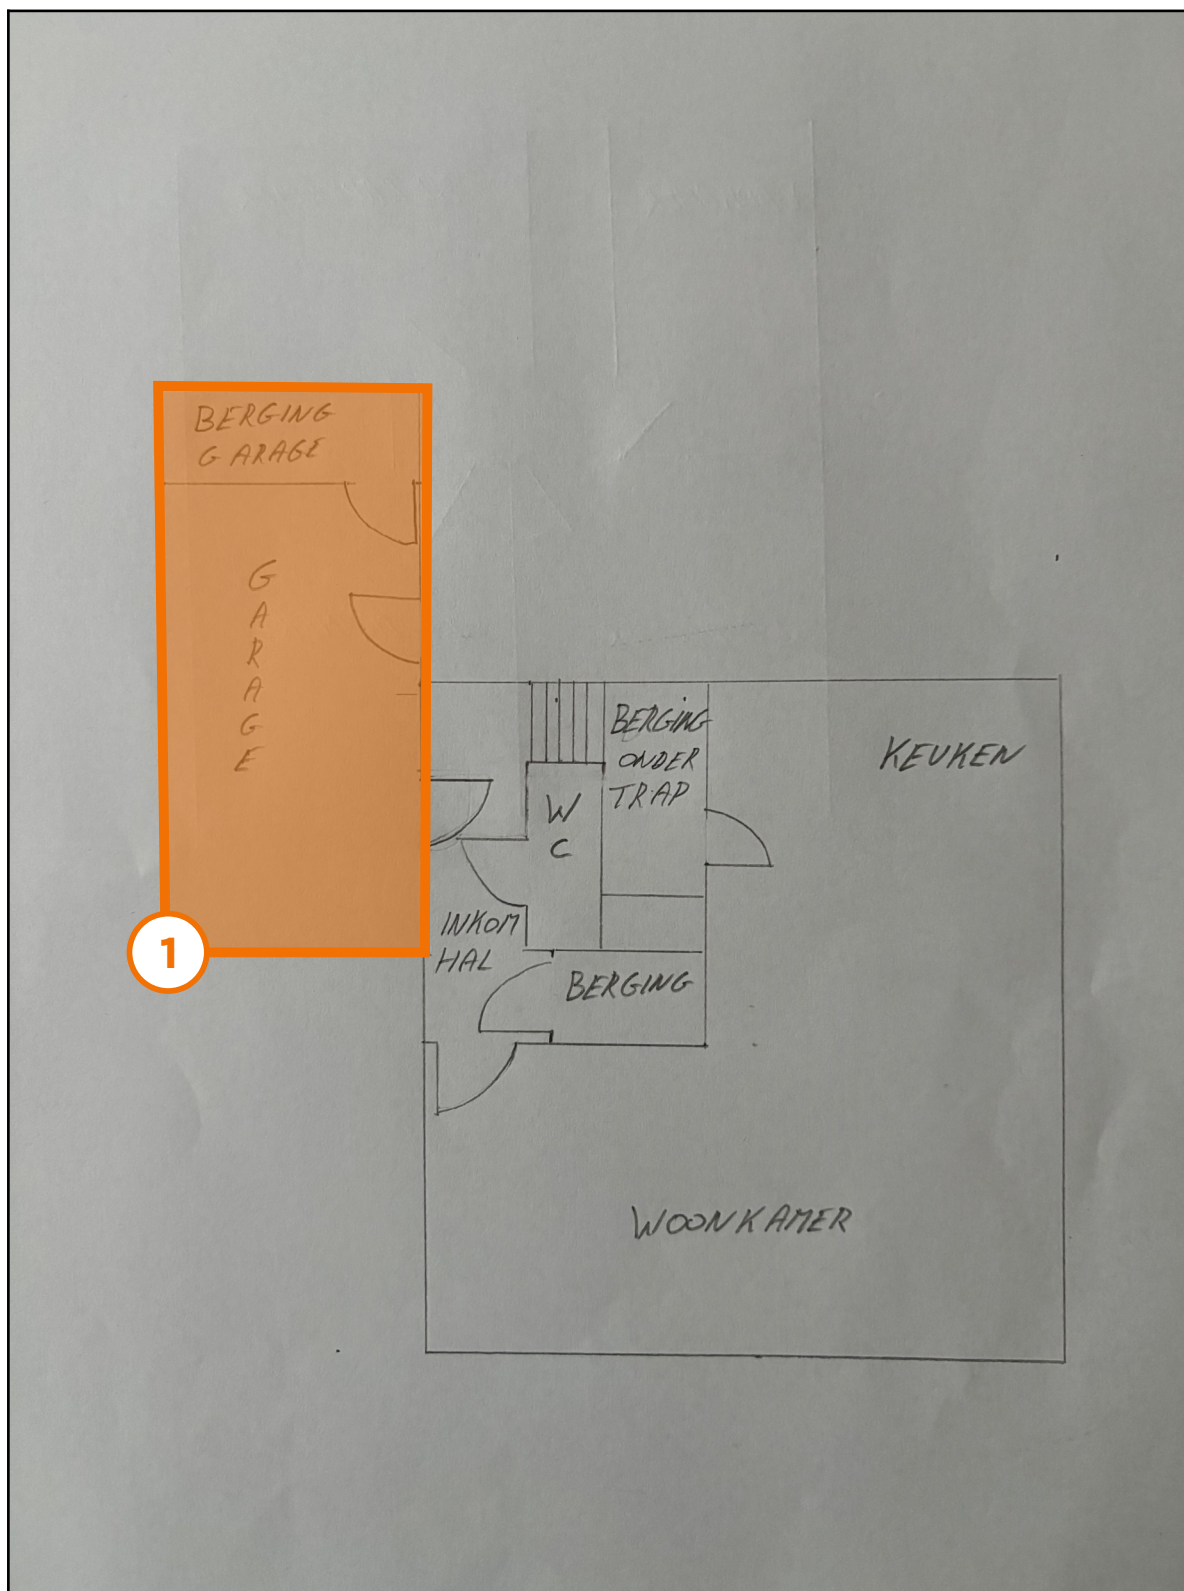
## Plan 1.4: Gelijkvloers

1. Onderdak menuiserie

Asbestmateriaal

Maatregelen nemen

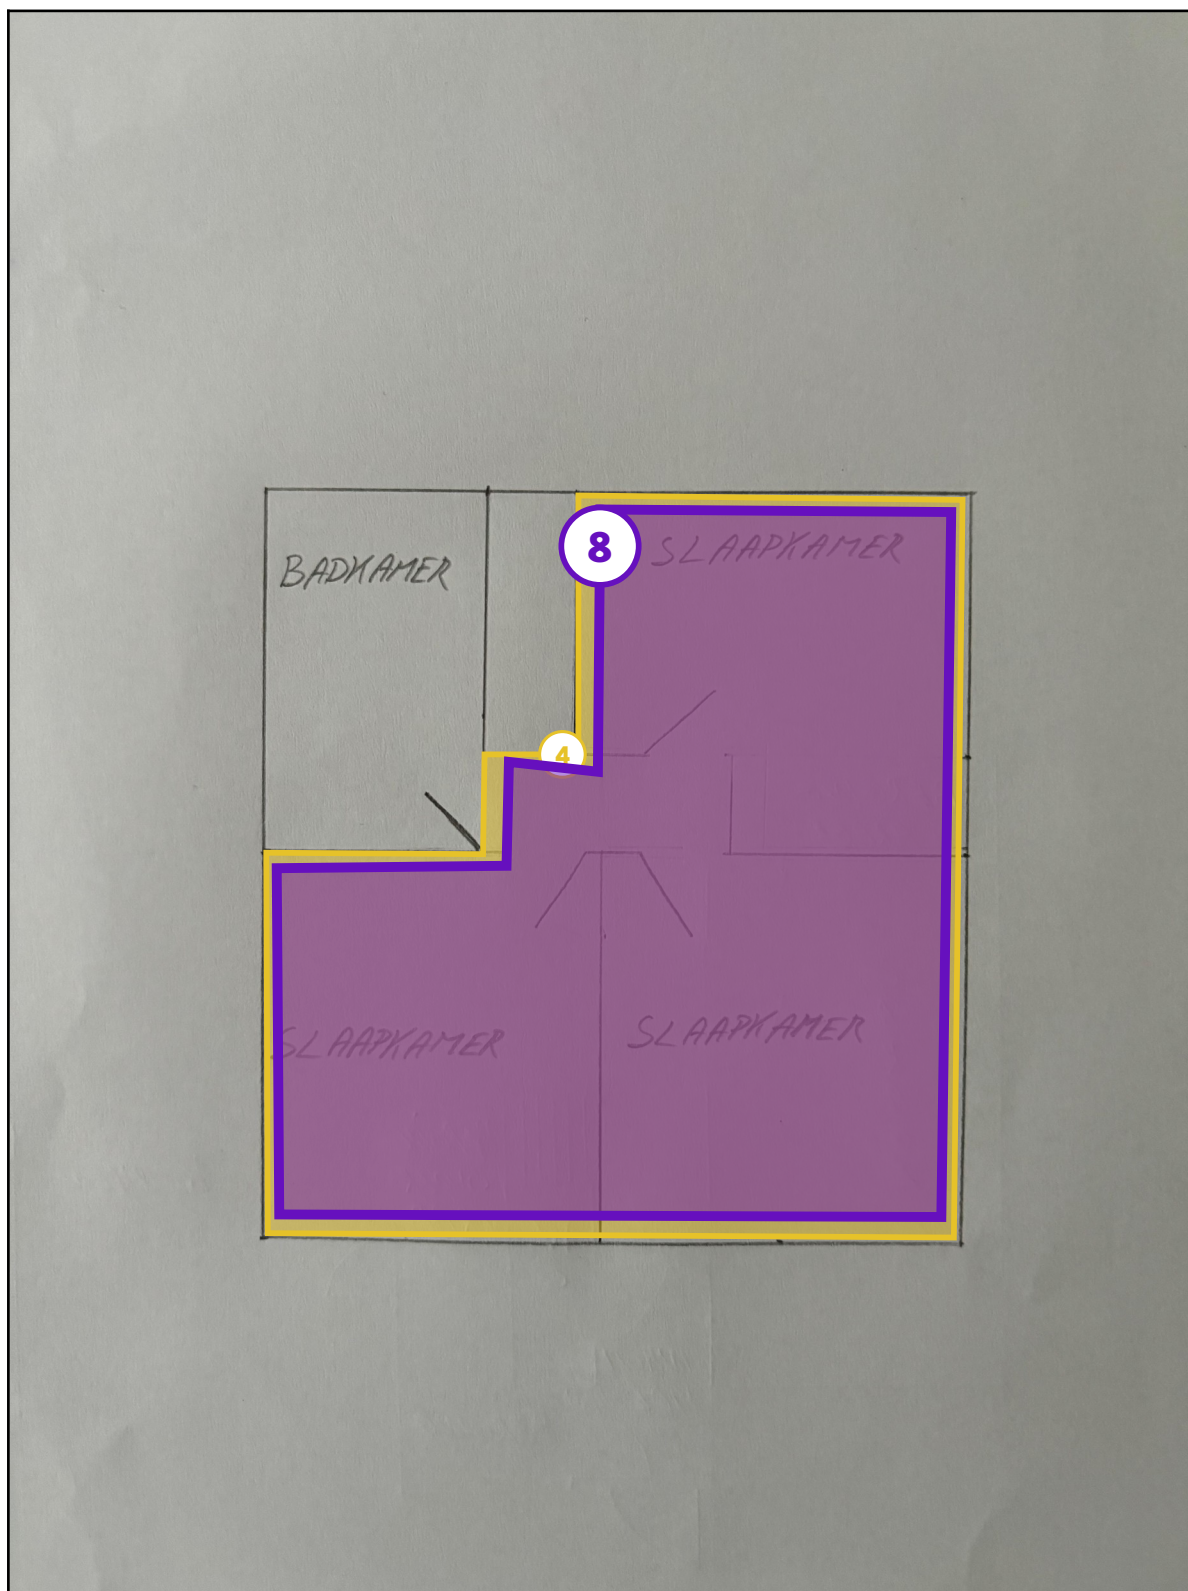
## Plan 1.5: Verdiep

4. Vinyl slaapkamers	Asbestmateriaal	Zorgvuldig beheren
8. Lijm vloertegel	Advies	-

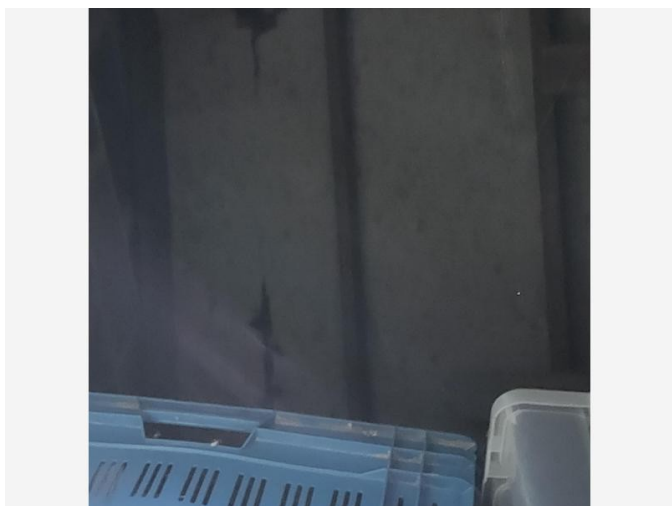
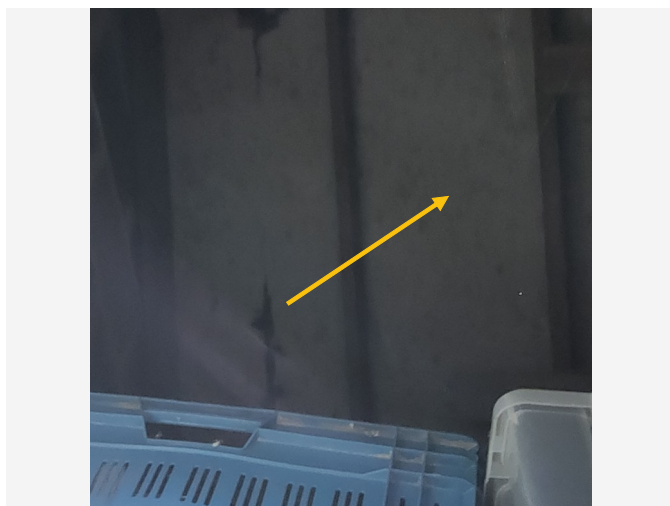
Het asbestmateriaal valt onder de mijlpaal van 2040.

Maatregelen nemen

Eindbeoordeling materiaalrisico	Verhoogd materiaalrisico en/of verhoogde kans op vezelvrijgave
---------------------------------	--

Gebondenheid	Categorie 1: hechtgebonden in oorsprong
Asbestsoort (vezeltype)	Crocidoliet aanwezig
Asbestconcentratie	Laag (< 50%)
Afschermingsgraad van het gehele materiaal	Geheel of deels (ook) vrij aan de binnenlucht
Toestand van het materiaal	Licht beschadigd, licht verweerd. Intact calciumsilicaatmateriaal of categorie III 'gebondenheid'

<b>Beschrijving</b>	Onderdak menuiserie
<b>Omgeving</b>	Grenst aan binnen- en buitenlucht
<b>Primaire drager</b>	Schuin dak
<b>Asbestmateriaal</b>	Plaat, paneel, tablet - Type Menuiserie
<b>Bindmiddel van asbestmateriaal</b>	Cement
<b>Gebondenheid op basis van bindmiddel</b>	Hecht
<b>Hoeveelheid (oppervlakte - dikte - aantal)</b>	<ul style="list-style-type: none"><li>• 24,00 m<sup>2</sup> - 0,50 cm - 1 stuk</li></ul>
<b>Totaal volume</b>	0,12 m <sup>3</sup>
<b>Eenvoudig bereikbaar</b>	Nee <ul style="list-style-type: none"><li>• Het asbestmateriaal is bedekt (uitgezonderd laag verf, coating, behang, kunststof, textiel) en het wegnemen van het bedekkende materiaal kan niet zonder het bedekkende materiaal te beschadigen.</li></ul>
<b>Bevestigingswijze</b>	<ul style="list-style-type: none"><li>• Geklemd</li><li>• Geschroefd</li><li>• Genageld, geniet</li></ul>
<b>Identificatiemethode</b>	Vaststelling zonder monsternamen

- Zorg voor een veilig beheer. Vermijd het beschadigen van het asbestmateriaal. Controleer de toestand jaarlijks op wijzigingen.
- Zorg voor een veilig beheer en verwijder dit asbestmateriaal wanneer het bij werken eenvoudig bereikbaar wordt. Controleer de toestand jaarlijks op wijzigingen.

- Eenvoudige handelingen: mag via doe-het-zelf of door werknemer(s) met opleidingsattest eenvoudige handelingen  
Volg huidige wetgeving [asbestinfo.be](https://asbestinfo.be)  
<https://ovam.vlaanderen.be/wie-mag-wat-verwijderen>  
<https://ovam.vlaanderen.be/voorzorgsmaatregelen-bij-asbestverwijdering>

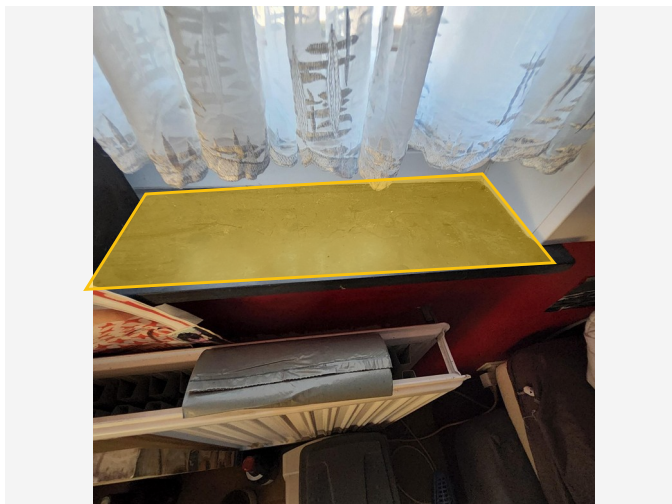
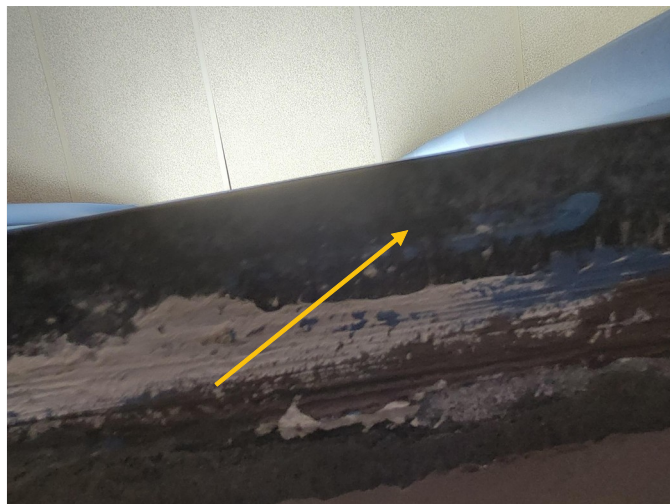
Het asbestmateriaal valt onder de mijlpaal van 2040.

Zorgvuldig beheren

Eindbeoordeling materiaalrisico	Laag materiaalrisico en/of verlaagde kans op vezelvrijgave
---------------------------------	--

Gebondenheid	Categorie 1: hechtgebonden in oorsprong
Asbestsoort (vezeltype)	Alleen chrysotiel
Asbestconcentratie	Laag (< 50%)
Afschermingsgraad van het gehele materiaal	Geheel of deels (ook) vrij aan de binnenlucht
Toestand van het materiaal	Licht beschadigd, licht verweerd. Intact calciumsilicaatmateriaal of categorie III 'gebondenheid'

Beschrijving	Venstertabletten
Omgeving	Binnen
Primaire drager	Binnenwand
Asbestmateriaal	Plaat, paneel, tablet - Type Massal
Bindmiddel van asbestmateriaal	Cement
Gebondenheid op basis van bindmiddel	Hecht
Hoeveelheid (oppervlakte - dikte - aantal)	• 0,30 m <sup>2</sup> - 2,00 cm - 10 stuks
Totaal volume	0,06 m <sup>3</sup>
Eenvoudig bereikbaar	Ja
Bevestigingswijze	<ul style="list-style-type: none"><li>• Geklemd</li><li>• Verlijmd, ingegoten, versmeerd</li></ul>
Identificatiemethode	Vaststelling zonder monsternamen
Destructieve handeling voor identificatie	Nee

- Zorg voor een veilig beheer. Vermijd het beschadigen van het asbestmateriaal. Controleer de toestand jaarlijks op wijzigingen.

- Eenvoudige handelingen: mag via doe-het-zelf of door werknemer(s) met opleidingsattest eenvoudige handelingen  
Volg huidige wetgeving [asbestinfo.be](https://asbestinfo.be)  
<https://ovam.vlaanderen.be/wie-mag-wat-verwijderen>  
<https://ovam.vlaanderen.be/voorzorgsmaatregelen-bij-asbestverwijdering>

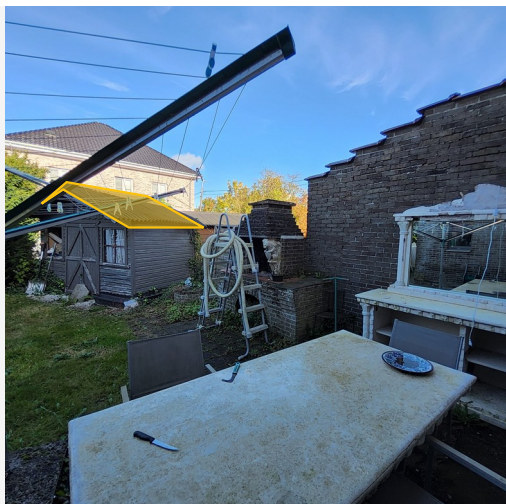
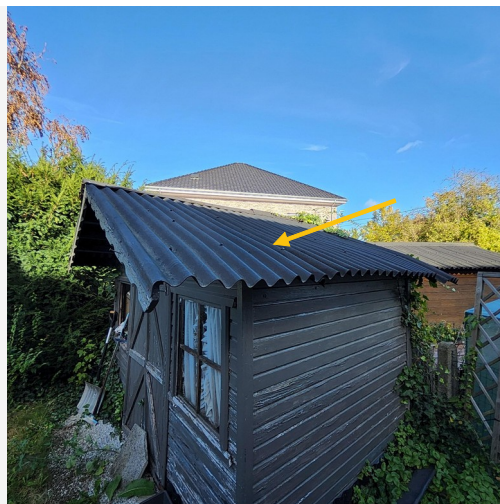
Het asbestmateriaal valt onder de mijlpaal van 2040.

Zorgvuldig beheren

Eindbeoordeling materiaalrisico	Laag materiaalrisico en/of verlaagde kans op vezelvrijgave
---------------------------------	--

Gebondenheid	Categorie 1: hechtgebonden in oorsprong
Asbestsoort (vezeltype)	Alleen chrysotiel
Asbestconcentratie	Laag (< 50%)
Afschermingsgraad van het gehele materiaal	Geheel of deels vrij aan de buitenlucht
Toestand van het materiaal	Licht beschadigd, licht verweerd. Intact calciumsilicaatmateriaal of categorie III 'gebondenheid'

Beschrijving	Bitumen dakbedekking tuinhuis
Omgeving	Buiten
Primaire drager	Schuin dak
Asbestmateriaal	Dak- en gevelbekleding - Golfplaat
Bindmiddel van asbestmateriaal	Bitumen (roofing, teer, asfalt)
Gebondenheid op basis van bindmiddel	Hecht
Hoeveelheid (oppervlakte - aantal)	<ul style="list-style-type: none"><li>• 14,00 m<sup>2</sup> - 1 stuk</li></ul>
Totale oppervlakte	14,00 m <sup>2</sup>
Eenvoudig bereikbaar	Ja
Bevestigingswijze	<ul style="list-style-type: none"><li>• Geschroefd</li></ul>
Identificatiemethode	Vaststelling zonder monsternamen
Destructieve handeling voor identificatie	Nee

- Zorg voor een veilig beheer. Vermijd het beschadigen van het asbestmateriaal. Controleer de toestand jaarlijks op wijzigingen.

- Eenvoudige handelingen: mag via doe-het-zelf of door werknemer(s) met opleidingsattest eenvoudige handelingen  
Volg huidige wetgeving [asbestinfo.be](http://asbestinfo.be)  
<https://ovam.vlaanderen.be/wie-mag-wat-verwijderen>

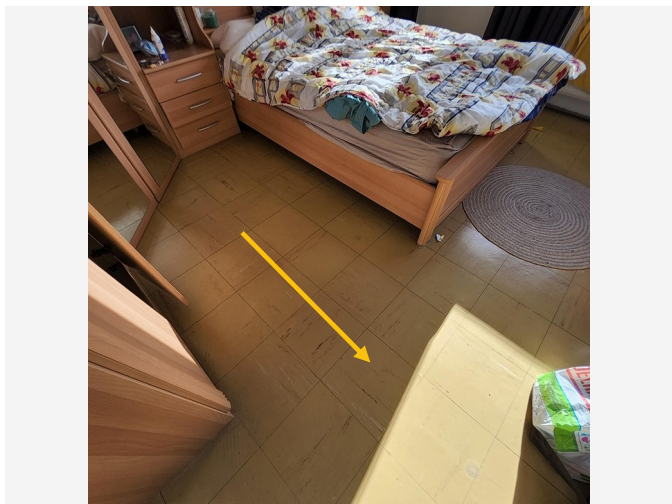
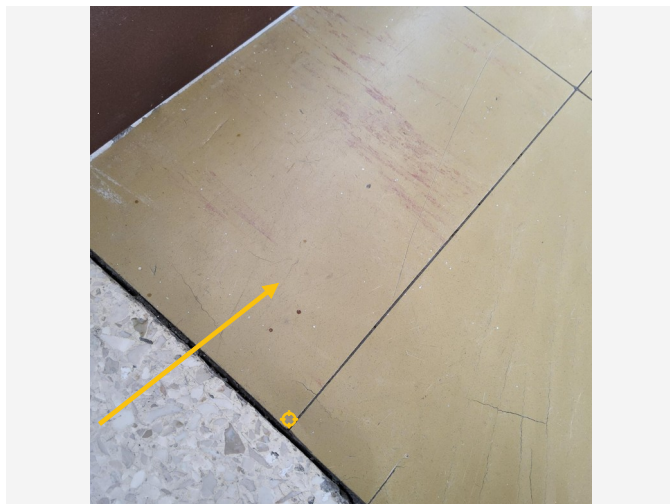
Het asbestmateriaal valt onder de mijlpaal van 2040.

Zorgvuldig beheren

Eindbeoordeling materiaalrisico	Laag materiaalrisico en/of verlaagde kans op vezelvrijgave
---------------------------------	--

Gebondenheid	Categorie 1: hechtgebonden in oorsprong
Asbestsoort (vezeltype)	Alleen chrysotiel
Asbestconcentratie	Laag (< 50%)
Afschermingsgraad van het gehele materiaal	Geheel of deels (ook) vrij aan de binnenlucht
Toestand van het materiaal	Licht beschadigd, licht verweerd. Intact calciumsilicaatmateriaal of categorie III 'gebondenheid'

#	Type	Referentie	Resultaat
4.1	Puntmonster	002	Chrysotiel

Beschrijving	Vinyl slaapkamers
Omgeving	Binnen
Primaire drager	Vloer
Asbestmateriaal	Prefab - afwerking - Tegel
Bindmiddel van asbestmateriaal	Kunststof of -hars
Gebondenheid op basis van bindmiddel	Hecht
Hoeveelheid (oppervlakte - dikte - aantal)	<ul style="list-style-type: none"><li>• 45,00 m<sup>2</sup> - 0,50 cm - 1 stuk</li></ul>
Totaal volume	0,225 m <sup>3</sup>
Eenvoudig bereikbaar	Ja
Bevestigingswijze	<ul style="list-style-type: none"><li>• Verlijmd, ingegoten, versmeerd</li></ul>
Identificatiemethode	Vaststelling met monstername
Destructieve handeling voor identificatie	Nee
Opmerking	Overal vinyl behalve in de badkamer. In één slaapkamer ligt er laminaat maar die is op de vinyl gelegd.

- Zorg voor een veilig beheer. Vermijd het beschadigen van het asbestmateriaal. Controleer de toestand jaarlijks op wijzigingen.

- Hermetische zone (erkend asbestverwijderaar)  
Volg huidige wetgeving [asbestinfo.be](https://asbestinfo.be)

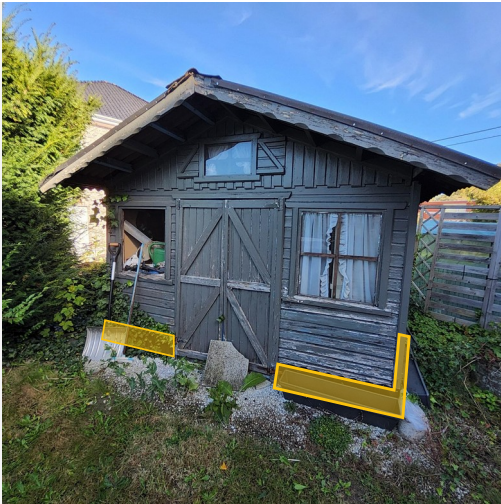
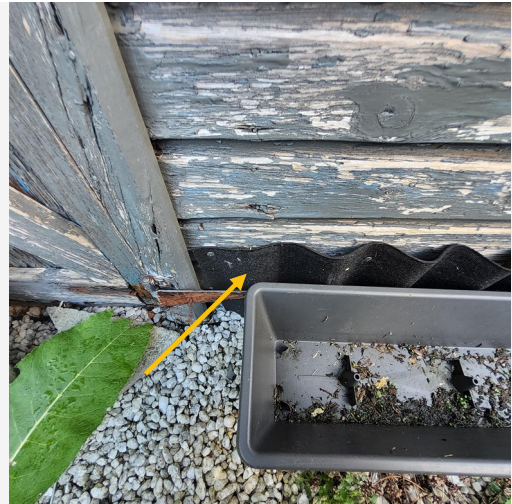
Het asbestmateriaal valt onder de mijlpaal van 2040.

Zorgvuldig beheren

Eindbeoordeling materiaalrisico	Laag materiaalrisico en/of verlaagde kans op vezelvrijgave
---------------------------------	--

Gebondenheid	Categorie 1: hechtgebonden in oorsprong
Asbestsoort (vezeltype)	Alleen chrysotiel
Asbestconcentratie	Laag (< 50%)
Afschermingsgraad van het gehele materiaal	Geheel of deels vrij aan de buitenlucht
Toestand van het materiaal	Licht beschadigd, licht verweerd. Intact calciumsilicaatmateriaal of categorie III 'gebondenheid'

Beschrijving	Afboording rond tuinhuis
Omgeving	Buiten
Primaire drager	Wand buitenschil
Asbestmateriaal	Dak- en gevelbekleding - Plaat
Bindmiddel van asbestmateriaal	Bitumen (roofing, teer, asfalt)
Gebondenheid op basis van bindmiddel	Hecht
Hoeveelheid (gewicht - aantal)	<ul style="list-style-type: none"><li>• 5,00 kg - 1 stuk</li></ul>
Totaal gewicht	5,00 kg
Eenvoudig bereikbaar	Ja
Bevestigingswijze	<ul style="list-style-type: none"><li>• Geschroefd</li></ul>
Identificatiemethode	Vaststelling zonder monstername
Destructieve handeling voor identificatie	Nee

- Zorg voor een veilig beheer. Vermijd het beschadigen van het asbestmateriaal. Controleer de toestand jaarlijks op wijzigingen.

- Eenvoudige handelingen: mag via doe-het-zelf of door werknemer(s) met opleidingsattest eenvoudige handelingen  
Volg huidige wetgeving [asbestinfo.be](https://asbestinfo.be)

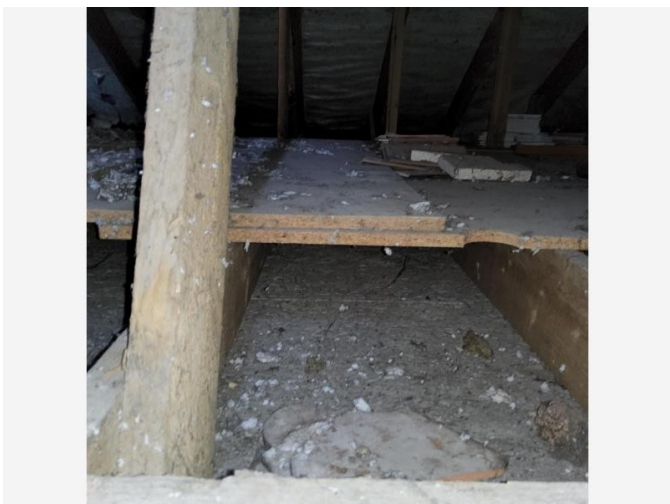
**Reden:** Het onderzoek kan niet uitgevoerd worden binnen de bepalingen van de Welzijnswet

**Uitleg van de asbestdeskundige:** Zolder betreden is te onveilig door mogelijks valgevaar.

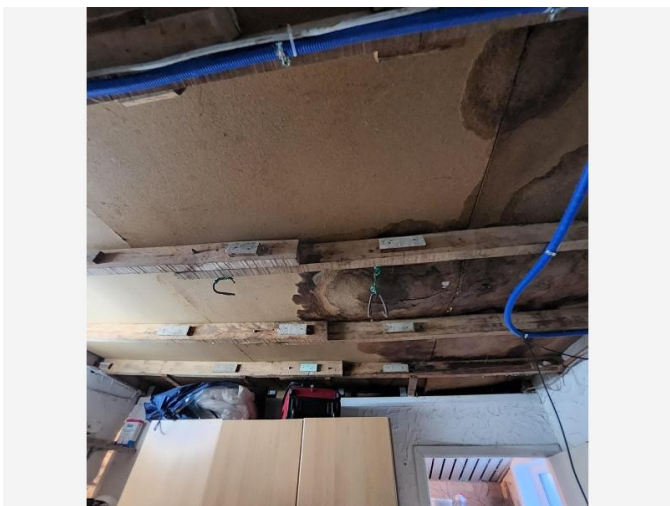
**Reden:** Het onderzoek kan niet uitgevoerd worden binnen de bepalingen van de Welzijnswet

**Uitleg van de asbestdeskundige:** Garage is voorzien van een aangetaste houten roostering. Het onderdak is visueel zichtbaar maar houten roostering is niet begaanbaar.

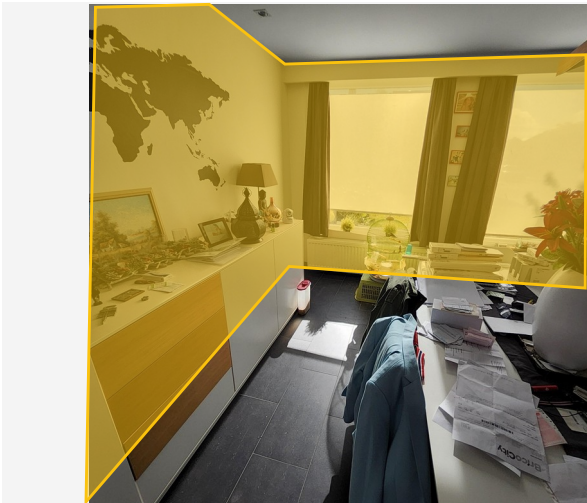
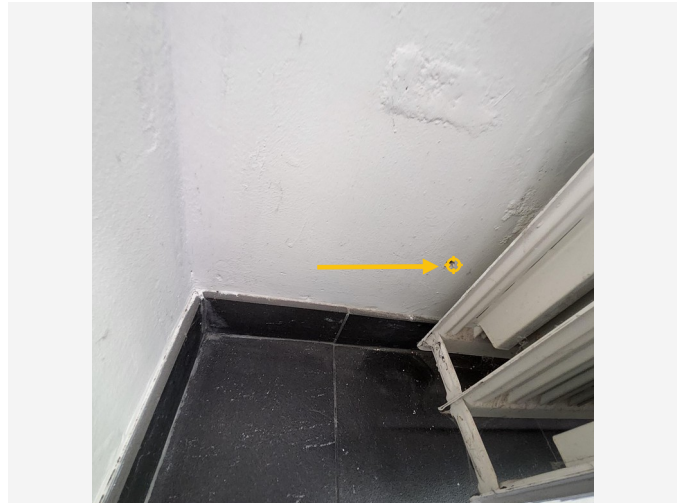
## Fiche 9: Pleister muur

Geen asbest

#	Type	Referentie	Resultaat
9.1	Mengmonster	001	Geen asbest

Beschrijving	Pleister muur
Omgeving	Binnen
Primaire drager	Binnenwand
Bindmiddel van materiaal	Gips - kalk
Gebondenheid op basis van bindmiddel	Niet-hechtgebonden
Hoeveelheid (oppervlakte - dikte - aantal)	• 210,00 m <sup>2</sup> - 1,00 cm - 1 stuk
Totaal volume	2,10 m <sup>3</sup>
Identificatiemethode	Vaststelling met monsternamen
Destructieve handeling voor identificatie	Nee
