# Asbestinventarisat attest

Sint-Jozefstraat 9, 9255 Buggenhout

Attestnummer : 20250619-000254.000

Uitgegeven op : 19.06.2025

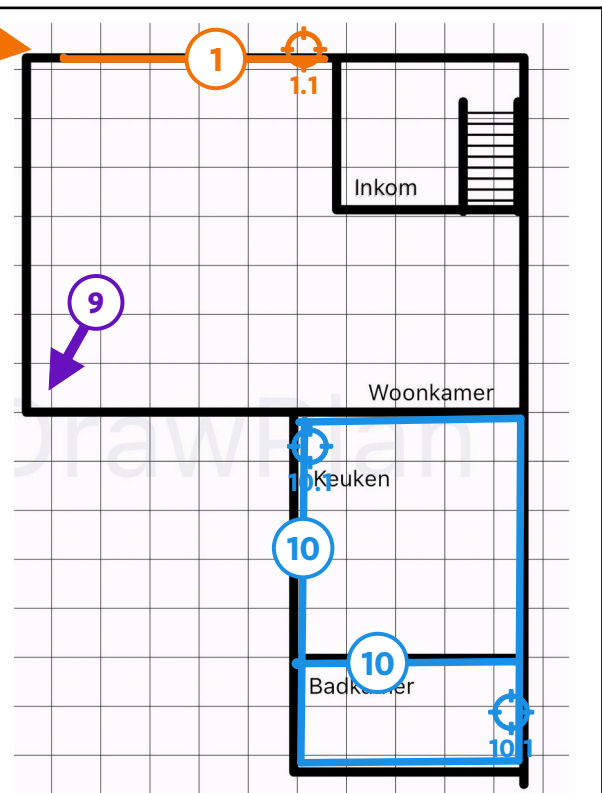
# Plan 1.1: Glv

Plafonds uit hout.  
Alle ramen bevatten mastiek.

| Beschrijving | Type | Actie |
|---|---|---|
| 1. Kit kozijn-muur (met staalname). | Asbestmateriaal | Verwijderen |
| 2. AC afvoerbuys (visueel vastgesteld) | Asbestmateriaal | Verwijderen |

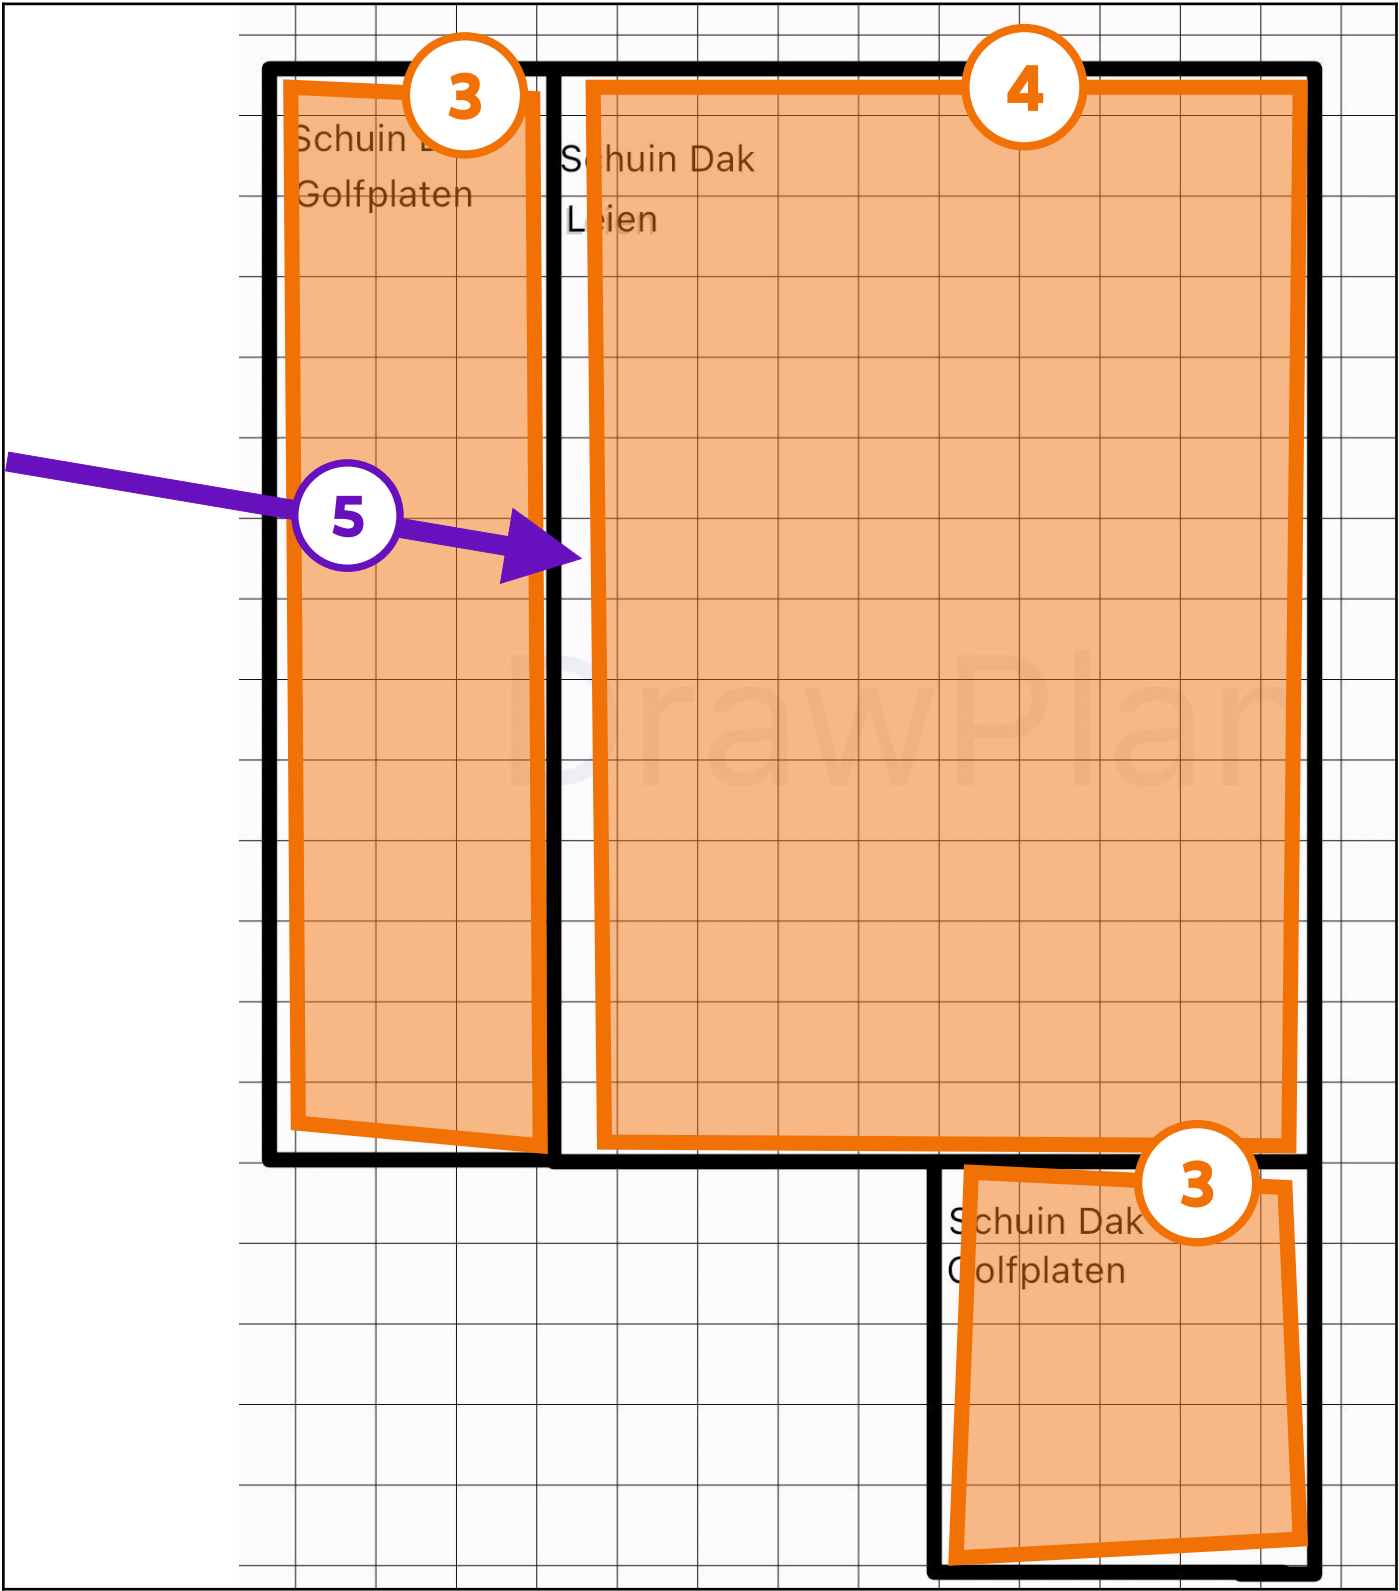
Plan 1.4: Dak plan

| 3. Golfplaten Cement (visueel vastgesteld). | Asbestmateriaal | Verwijderen |
| 4. Dakleien | Asbestmateriaal | Verwijderen |
| 5. Open schouw | Beperking | - |

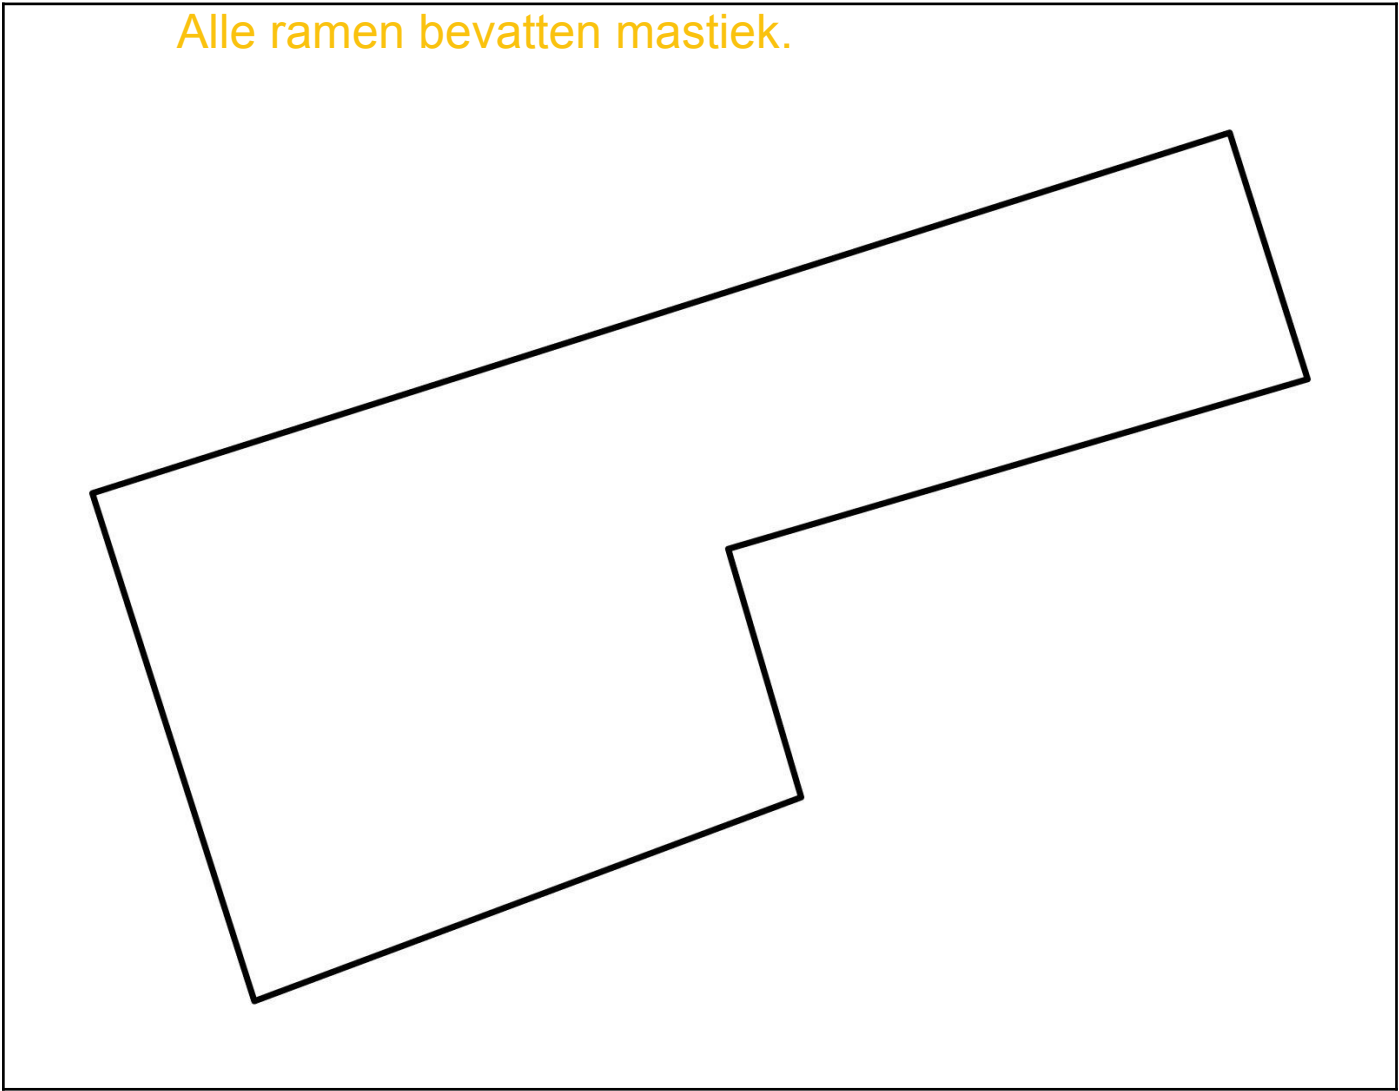
# Plan 1.5: Woning plan

| Beschrijving | Type | Actie |
|---|---|---|
| 1. Kit kozijn-muur (met staalname). | Asbestmateriaal | Verwijderen |

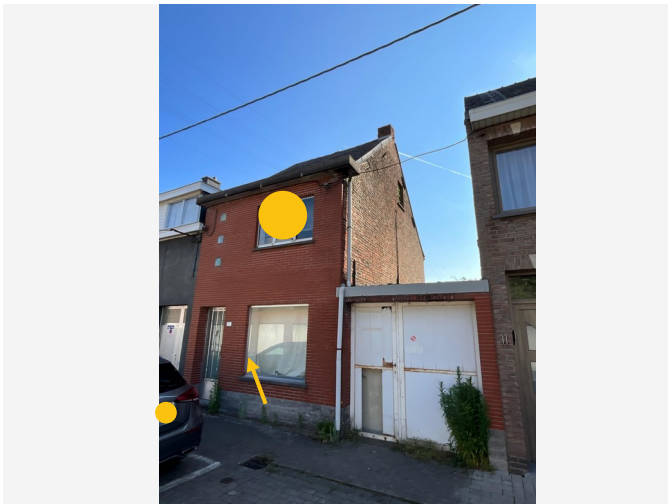
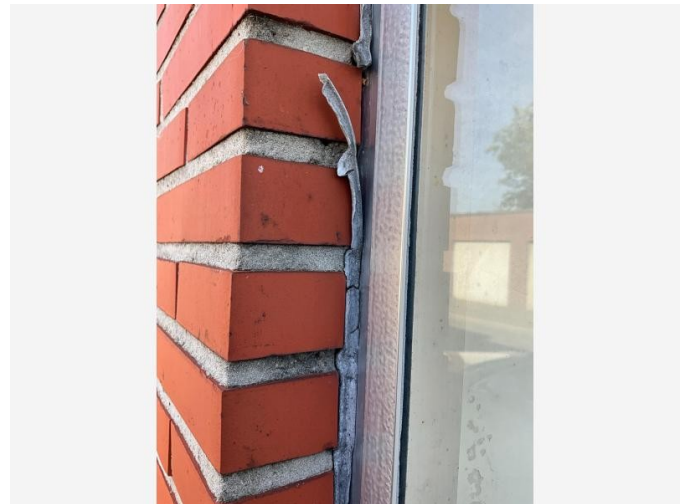
| Eindbeoordeling materiaalrisico | Verhoogd materiaalrisico en/of verhoogde kans op vezelvrijgave |

| Toestand van het materiaal | Matig beschadigd, matig verweerd |

| # | Type | Referentie | Resultaat |
|---|---|---|---|
| 1.1 | Puntmonster | 2 | Chrysotiel |

| Beschrijving | Kit kozijn-muur (met staalname). |

- Zorg voor een veilig beheer. Vermijd het beschadigen van het asbestmateriaal. Controleer de toestand jaarlijks op wijzigingen.

- Eenvoudige handelingen: mag via doe-het-zelf of door werknemer(s) met opleidingsattest eenvoudige handelingen  
Wordt sterk afgeraden deze toepassing via doe-het zelf te verwijderen omwille van reële kans op vezelvrijgave.

EH erkend saneerder . De saneerder motiveert de verwijderingsmethode in het werkplan. Verwijdering met puntafzuiging dmv een stofzuiger met absoluut filter of methode inslijpen baksteen . Oud raamwerk wordt gerecycleerd , er mogen geen restanten aan het raamwerk achter blijven.

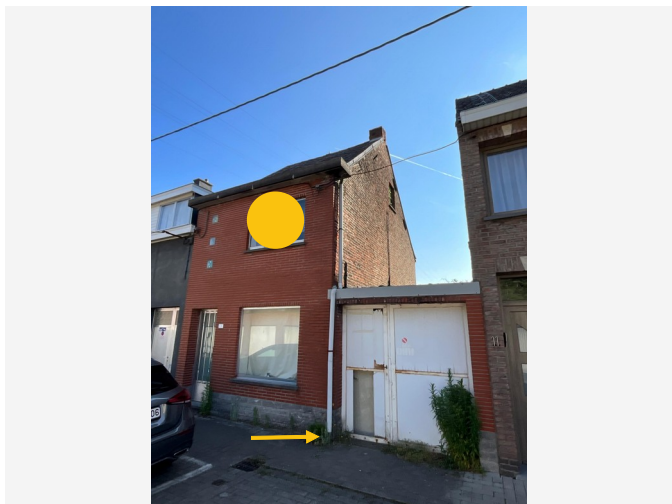
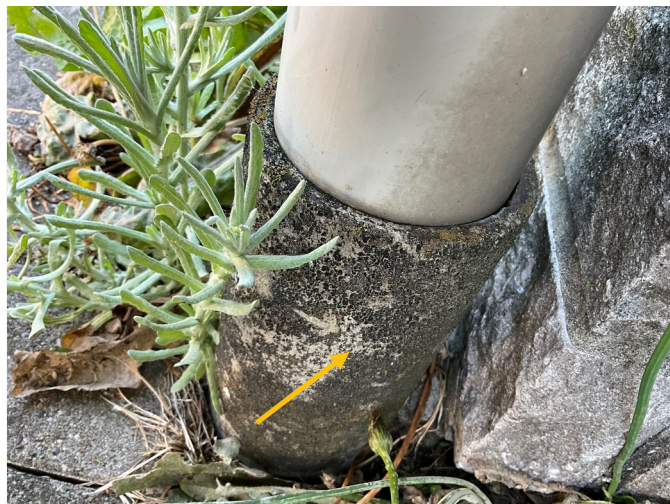
| Eindbeoordeling materiaalrisico | Verhoogd materiaalrisico en/of verhoogde kans op vezelvrijgave |

| Asbestsoort (vezeltype) | Crocidoliet aanwezig |
| Toestand van het materiaal | Matig beschadigd, matig verweerd |

| Beschrijving | AC afvoerbuis (visueel vastgesteld) |

- Zorg voor een veilig beheer. Vermijd het beschadigen van het asbestmateriaal. Controleer de toestand jaarlijks op wijzigingen.
- Voer bijkomende staalname(s) uit.

- Eenvoudige handelingen: mag via doe-het-zelf of door werknemer(s) met opleidingsattest eenvoudige handelingen  
EH via doe-het zelf
- De buis kan voorzichtig losgebeiteld worden , extra bevochtigen om stof te voorkomen
- Standaard dragen van de nodige wegwerp beschermingsmiddelen FFP 3 masker , handschoenen en tyvec CAT III type 5-6
- Bij de gemeente/containerpark afsluitzakken halen om dubbel in te pakken en af te voeren naar het containerpark als hechtgebonden asbestafval.

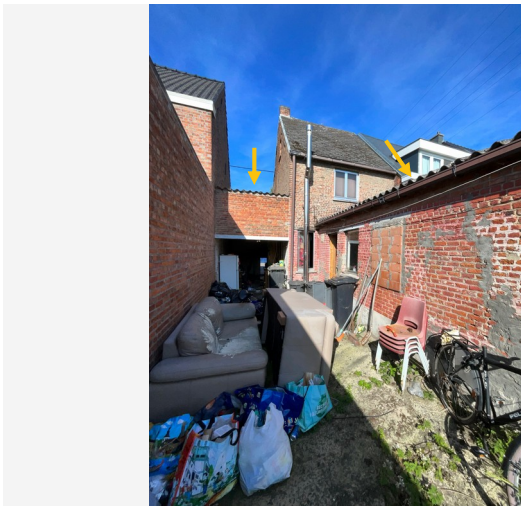
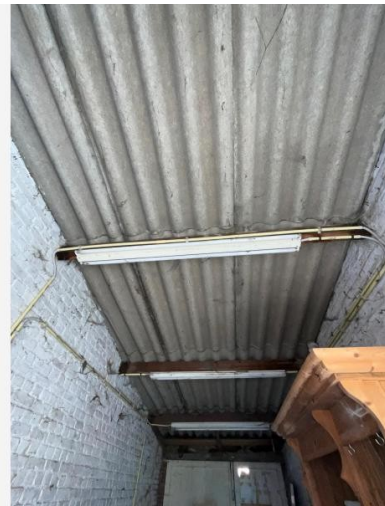
| Eindbeoordeling materiaalrisico | Verhoogd materiaalrisico en/of verhoogde kans op vezelvrijgave |
| Opmerking | mosgroei is matig beschadigd |

| Toestand van het materiaal | Matig beschadigd, matig verweerd |

| Beschrijving | Golfplaten Cement (visueel vastgesteld). |
| Opmerking | <p>De golfplaten zijn visueel en volgens expertise als asbestverdacht beschouwd.</p> <p>De vermelde oppervlaktes, diktes en volumes betreffen een beredeneerde schatting. Er worden geen rechten verleend aan deze oppervlaktes/diktes/volumes.</p> |

- Verwijder dit asbestmateriaal zo snel mogelijk. Volg de toestand goed op.
- Hemelwater dat afspoelt van asbestcement daken of gevels kan asbestdeeltjes bevatten. Gebruik het enkel voor gesloten circuits (bv. spoelen toiletten). Reinig na het vervangen van het dak of de gevel de dakgoten en regenwaterput of -ton om asbesthoudend sediment of slib te verwijderen
- Voer bijkomende staalname(s) uit.

Indien mogelijk de ondervloer afdekken , golfplaten voorzichtig verwijderen, extra fixeren, niet breken , niet gooien, onmiddellijk verpakken of voorzichtig in container met asbest bag plaatsen. Voldoende benevelen/bevochtigen tijdens de duur van de werken. Indien golfplaten in slechte staat zijn en kans bestaat
