# Asbestinventarisatetest

Mosten 47, 9255 Buggenhout

Attestnummer : **20260619-000246.000**

Uitgegeven op : **19.06.2026**

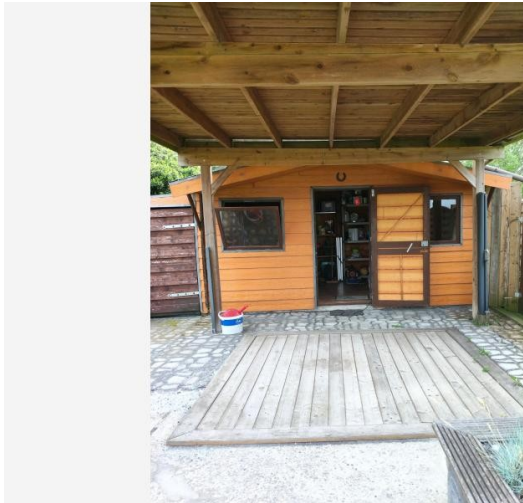
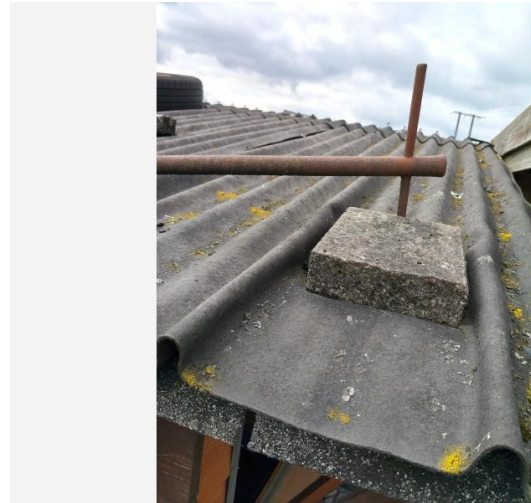
## Fiche 1: Roofing Shingles tuinhuis

Geen asbest

| # | Type | Referentie | Resultaat |
|---|---|---|---|
| 1.1 | Puntmonster | 5 | Geen asbest |

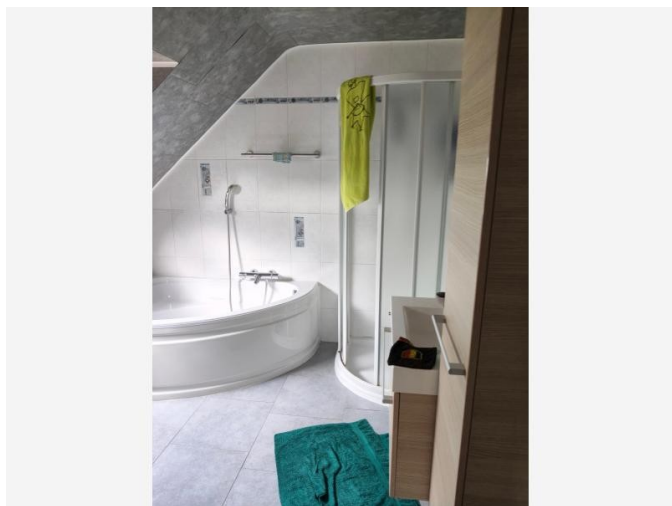
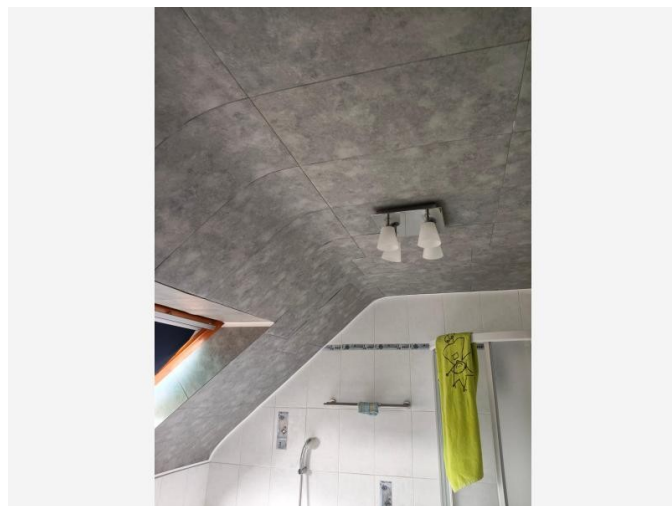
## Fiche 2: Vinyl

Geen asbest

| # | Type | Referentie | Resultaat |
|---|---|---|---|
| 2.1 | Puntmonster | 2 | Geen asbest |

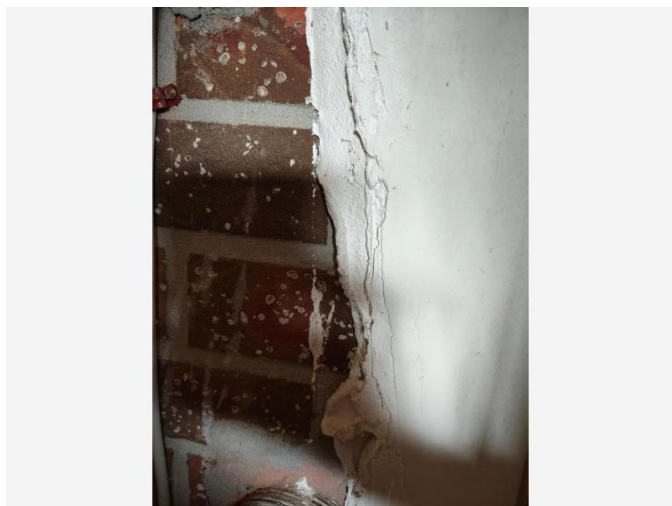
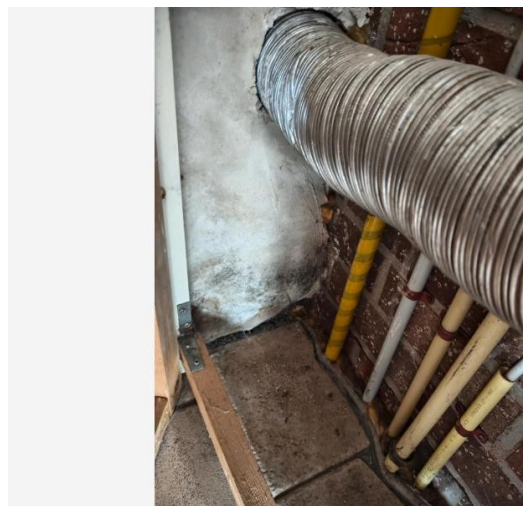
## Fiche 3: Pleisterwerk Muur

Geen asbest

| # | Type | Referentie | Resultaat |
|---|---|---|---|
| 3.1 | Mengmonster | 1 | Geen asbest |

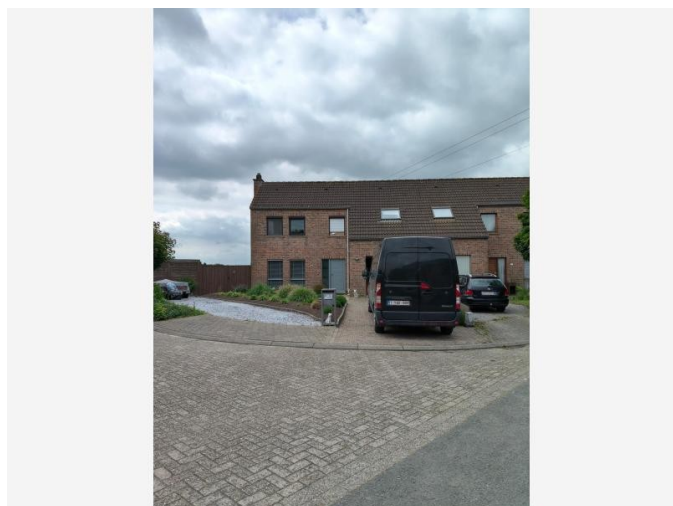
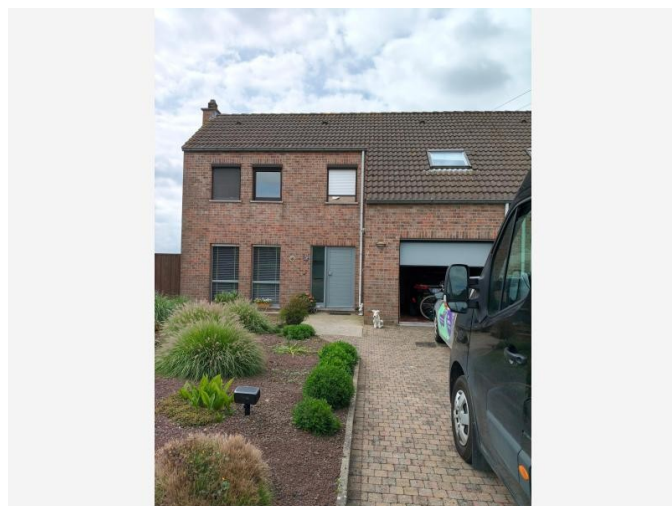
### Fiche 4: Dak in pannen

| Beschrijving | Notitie | Terug te vinden op plannen |
|---|---|---|
| Fiche 4: Dak in pannen | - | Plan 1.4: Dak |

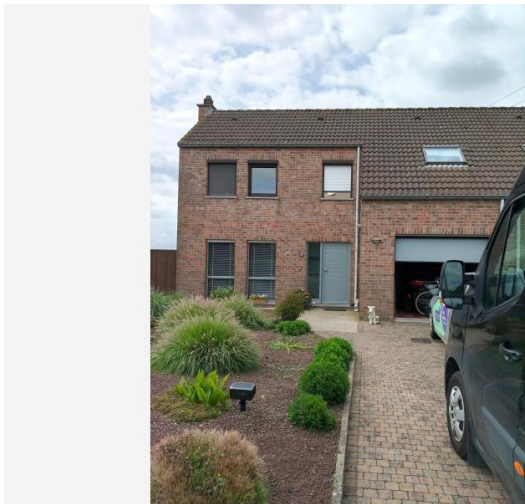
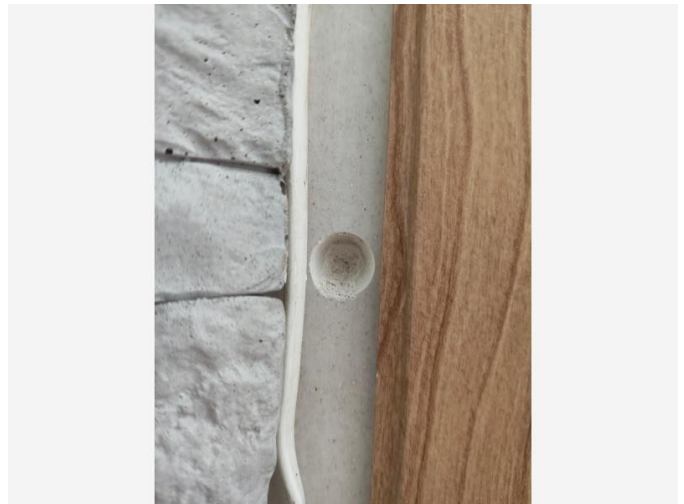
## Fiche 5: Dichtingslagen Schrijnwerk

| Beschrijving | Notitie | Terug te vinden op plannen |
|---|---|---|
| Fiche 5: Dichtingslagen Schrijnwerk | Schrijnwerk werd gedicht met siliconen.<br><br>Onderliggend kan mastiek gebruikt zijn, maar dit was niet visueel vast te stellen. Hiervoor is destructief onderzoek nodig.<br><br>Hier werd steekproef gewijs gekeken naar de dichtingen van het schrijnwerk. | Plan 1.1: Gelijkvloers |

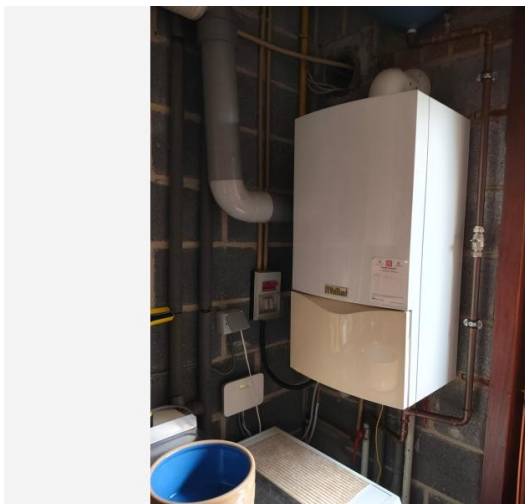
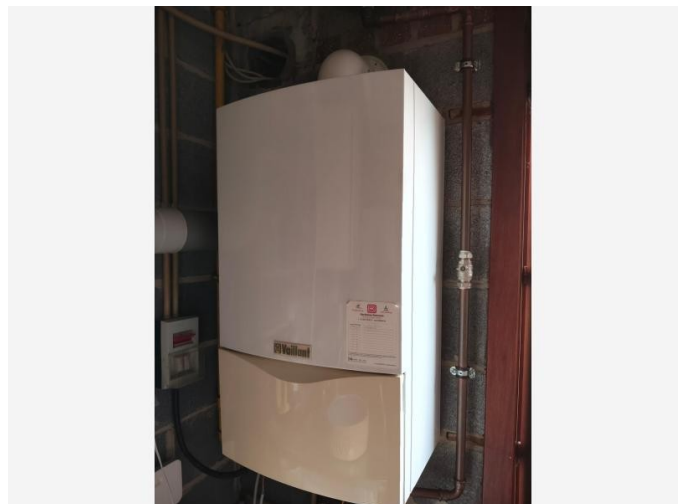
## Fiche 6: CV ketel

| Beschrijving | Notitie | Terug te vinden op plannen |
|---|---|---|
| Fiche 6: CV ketel | In of rond de CV ketel konden visueel geen asbesthoudende materialen vastgesteld worden. | Plan 1.1: Gelijkvloers |

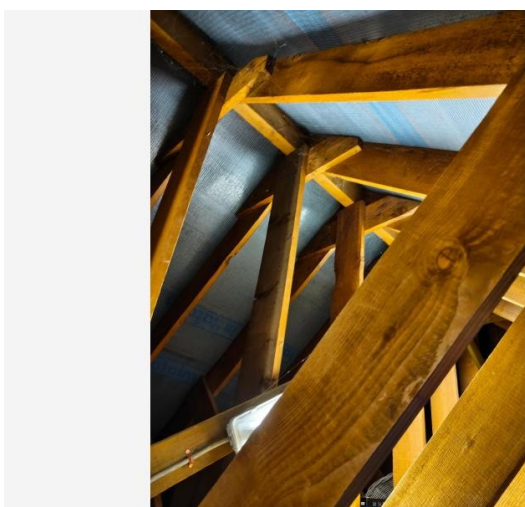
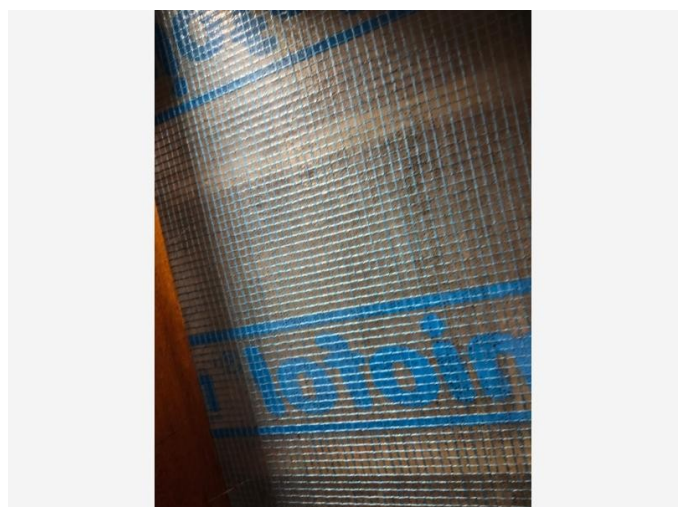
## Fiche 7: Onderdak

| Beschrijving | Notitie | Terug te vinden op plannen |
|---|---|---|
| Fiche 7: Onderdak | Dit is in plastic | Plan 1.4: Dak |

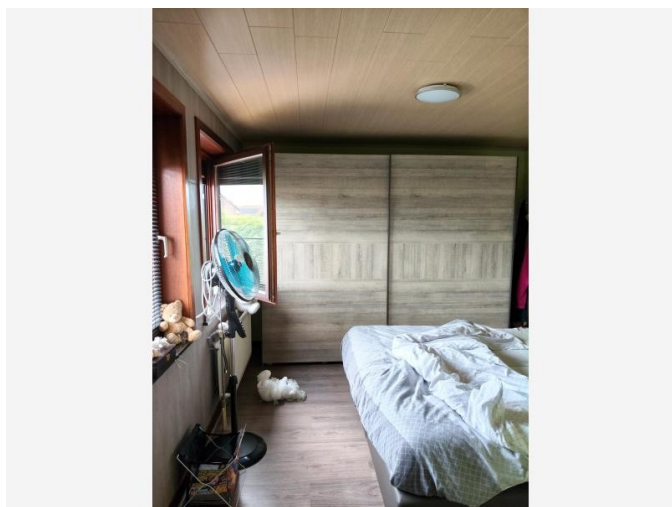
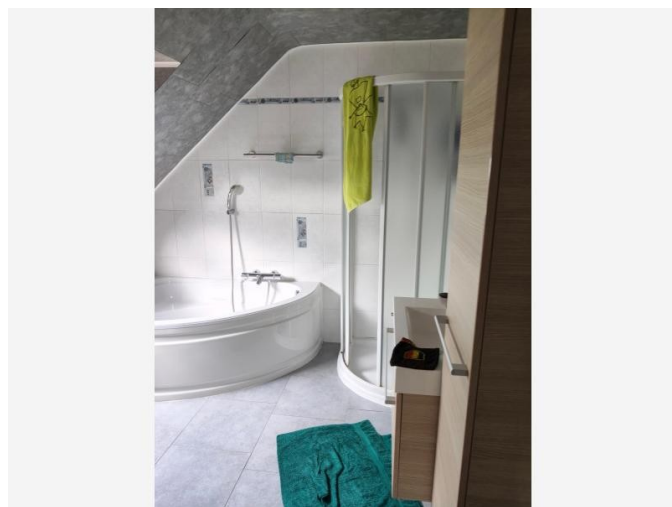
## Fiche 8: Plafonds uit niet asbestverdacht materiaal

| Beschrijving | Notitie | Terug te vinden op plannen |
|---|---|---|
| Fiche 8: Plafonds uit niet asbestverdacht materiaal | De plafonds zijn gemaakt van niet-asbestverdachte materialen (bijvoorbeeld laminaat, gyproc, beton,...), deze toepassingen zijn niet asbestverdacht. We hebben echter niet kunnen vaststellen of er mogelijk asbestverdachte of asbesthoudende materialen achter deze toepassingen aanwezig zijn. Bij renovatie of sloop is het aangeraden om een destructief onderzoek te laten uitvoeren van deze toepassingen | Plan 1.1: Gelijkvloers |
