Asbestinventarisatetest

Woutersplein 10, 3500 Hasselt

Attestnummer : **20240422-000448.000**

Uitgegeven op : **22.04.2024**

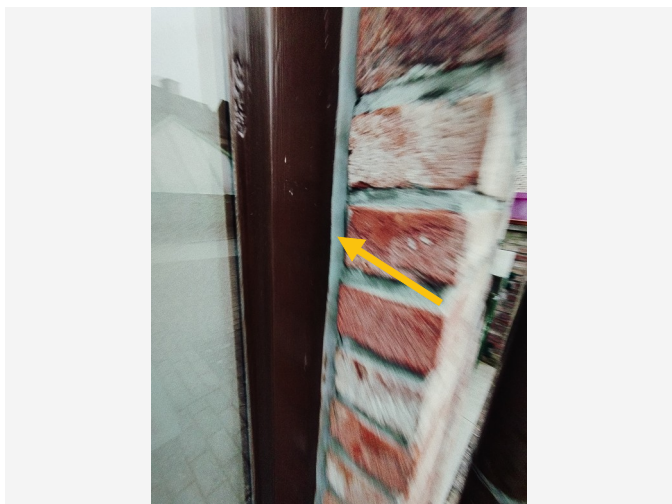
De dichting werd gecontroleerd en als niet-asbesthoudend beschouwd. (zacht en elastisch)

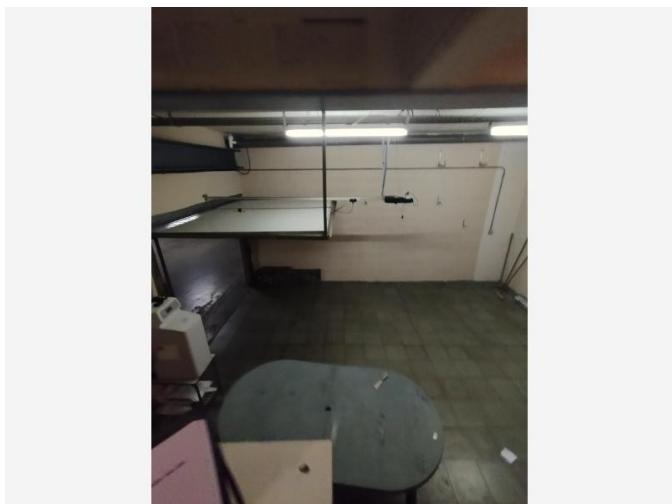
Er werden geen asbest-verdachte materialen aangetroffen.

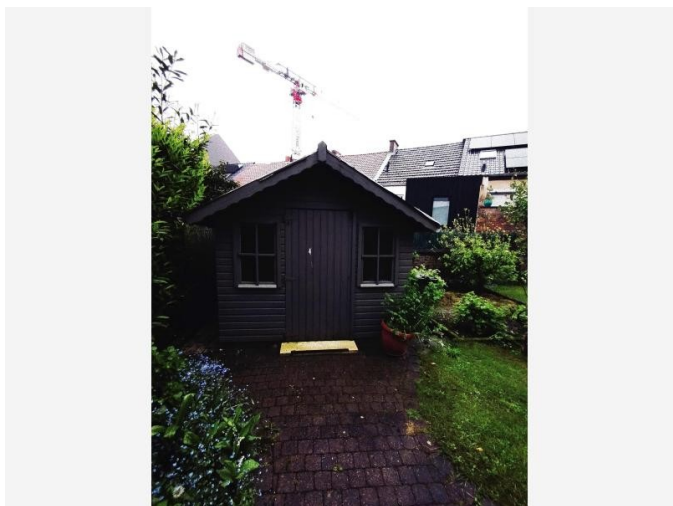
Er werden geen Asbest-verdachte materialen aangetroffen.

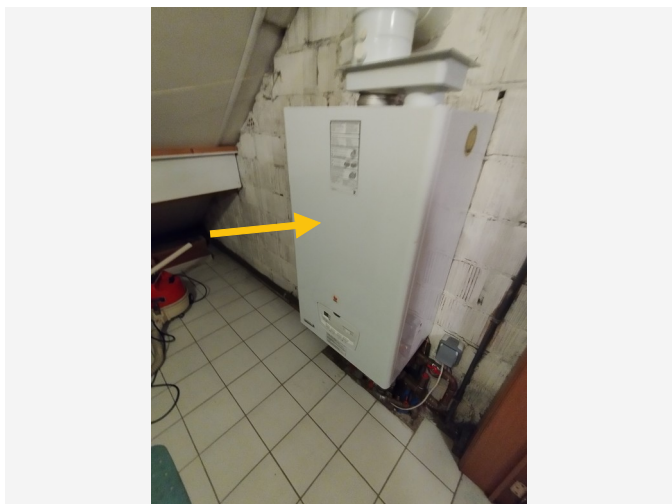
De CV-ketel van het merk Bulex is van een recent bouwjaar 2010 en is dus niet asbest-verdacht.

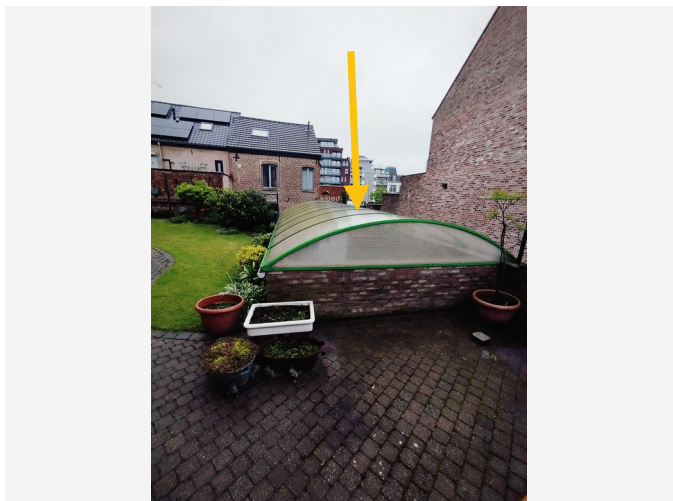
Fiche 5: Constructie (Overkapping - inrit ondergrondse garage)

De constructie behoort toe tot de gemeenschappelijke delen, er werden geen asbest verdachte materialen aangetroffen.

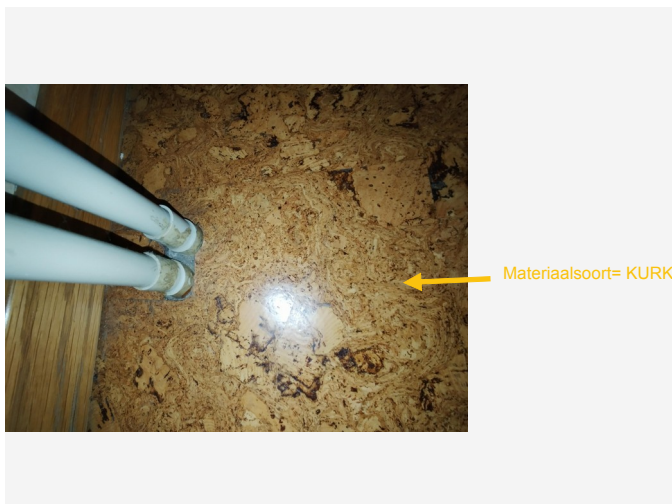
De vloerbekleding is gecontroleerd en wordt volgens expertise als niet asbest-verdacht beschouwd.

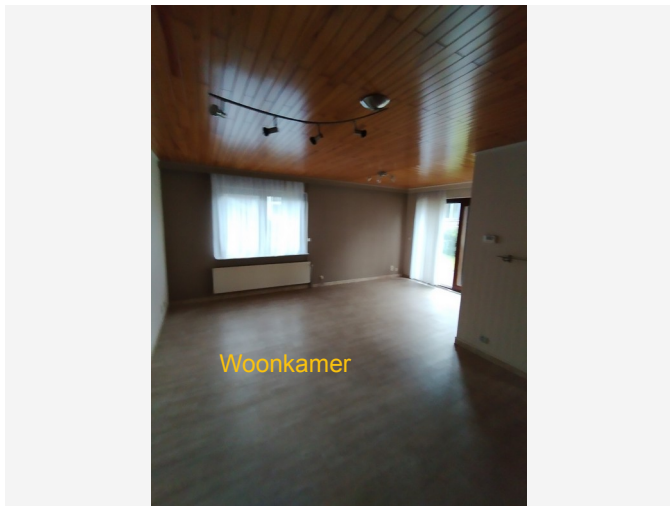
Enkele plafonds zijn afgewerkt met valse plafonds in plaatmateriaal. Het is niet duidelijk of er pleisterwerk aanwezig is achter deze valse plafonds, het is aangewezen om bijkomend onderzoek uit te voeren bij werken.

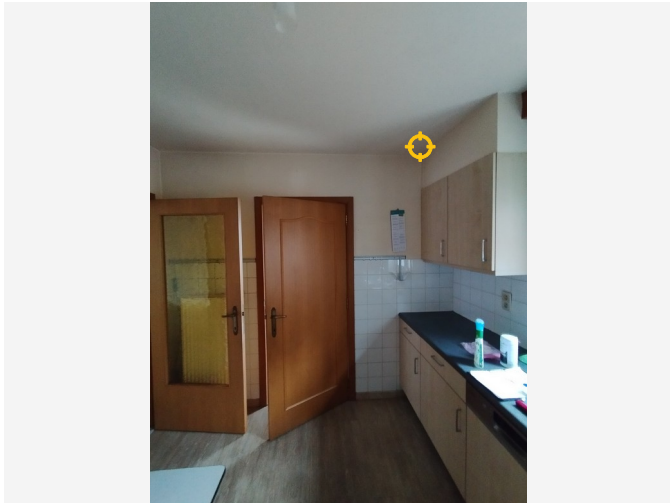
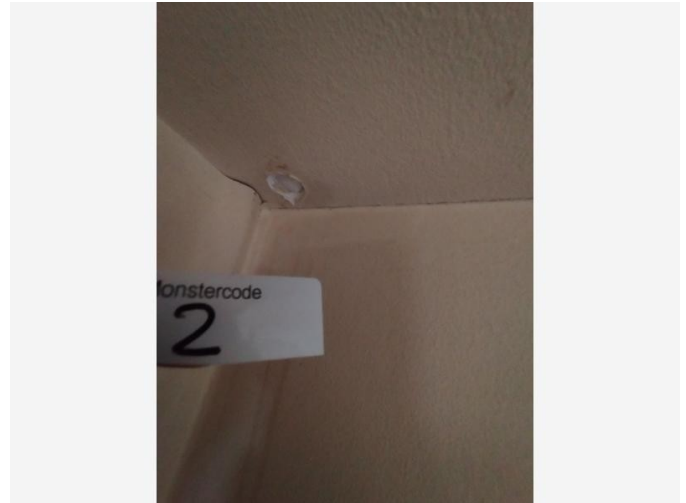
Geen asbest

#	Type	Referentie	Resultaat
9.1	Mengmonster	2	Geen asbest

Bindmiddel van materiaal	Gips - kalk
Gebondenheid op basis van bindmiddel	Niet-hechtgebonden
Hoeveelheid (oppervlakte - dikte - aantal)	<ul style="list-style-type: none"> • 100,00 m² - 1,50 cm - 1 stuk
Totaal volume	1,50 m ³
Identificatiemethode	Vaststelling met monstername
Destructieve handeling voor identificatie	Nee
Opmerking	<p>Volgens het inspectieprotocol is een monstername van het pleisterwerk verplicht om dit te identificeren als niet-asbesthoudend.</p> <p>Locatie staalnames: individuele ruimte: X / natte ruimte: Keuken, Badkamer / stookplaats: Niet mogelijk/ traphal: V+1</p> <p>De vermelde oppervlaktes en volumes betreffen een beredeneerde schatting. Er worden geen rechten verleend aan deze oppervlaktes/volumes. De dikte is een schatting die voorkomt uit de monsterplaatsen en is daarom niet altijd representatief. Enkele plafonds zijn afgewerkt met valse plafonds in plaatmateriaal. Het is niet duidelijk of er pleisterwerk aanwezig is achter deze valse plafonds, het is aangewezen om bijkomend onderzoek uit te voeren bij werken.</p>

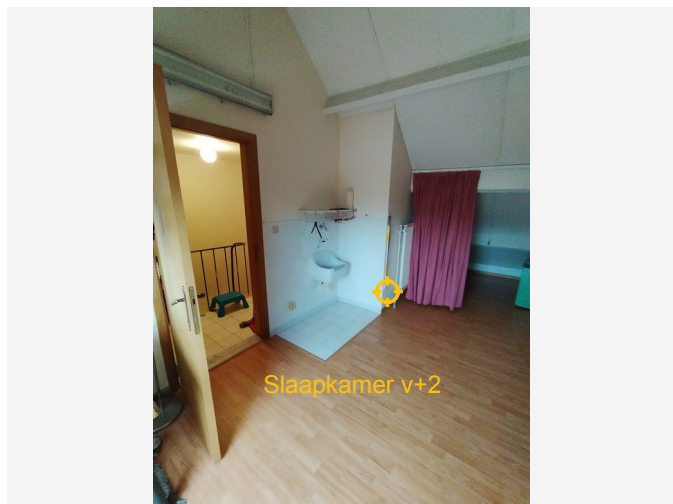
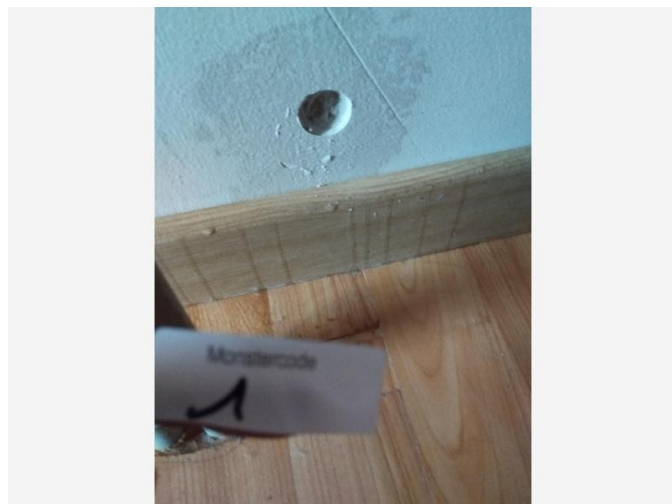
Geen asbest

#	Type	Referentie	Resultaat
10.1	Mengmonster	1	Geen asbest

Bindmiddel van materiaal	Gips - kalk
Gebondenheid op basis van bindmiddel	Niet-hechtgebonden
Hoeveelheid (oppervlakte - dikte - aantal)	• 340,00 m ² - 1,50 cm - 1 stuk
Totaal volume	5,10 m ³
Identificatiemethode	Vaststelling met monstername
Destructieve handeling voor identificatie	Nee
Opmerking	<p>Volgens het inspectieprotocol is een monstername van het pleisterwerk verplicht om dit te identificeren als niet-asbesthoudend.</p> <p>Locatie staalnames: individuele ruimte: Slaapkamer v+2 / natte ruimte: Keuken / stookplaats: Niet mogelijk / traphal: nachthal V+1</p> <p>De vermelde oppervlaktes en volumes betreffen een beredeneerde schatting. Er worden geen rechten verleend aan deze oppervlaktes/volumes. De dikte is een schatting die voorkomt uit de monsterplaatsen en is daarom niet altijd representatief.</p>
