# Asbestinventarisatetest

Grootstraat 209, 3570 Alken

Attestnummer : 20260610-000358.000

**Niet-asbestveilig**

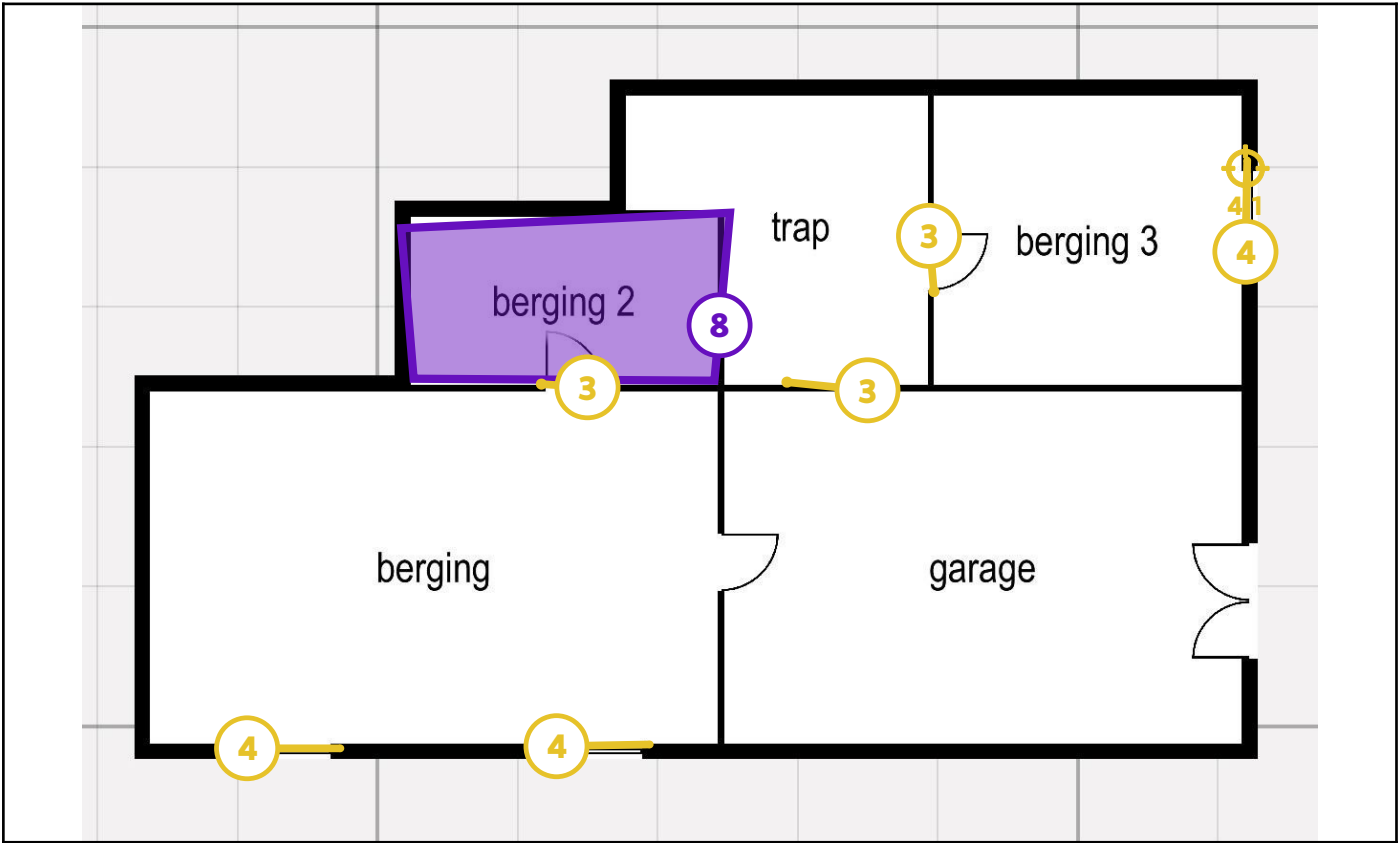
# Plan 1.1: Kelder

| Beschrijving | Type | Actie |
|---|---|---|
| 3. Dorpels type massal | Asbestmateriaal | Zorgvuldig beheren |
| 4. Vensterbank type massal | Asbestmateriaal | Zorgvuldig beheren |

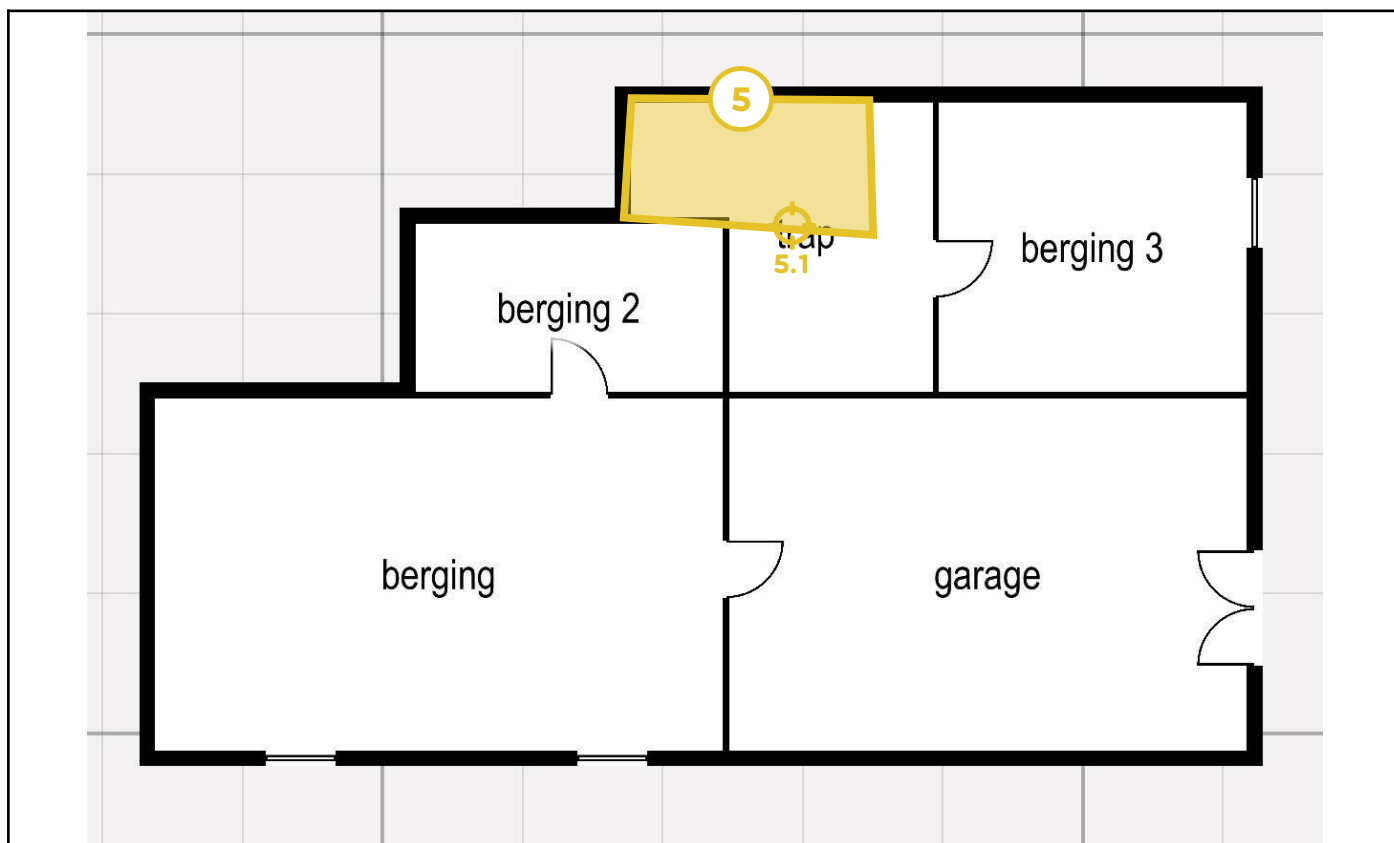
## Plan 1.2: Kelder

| Beschrijving | Type | Actie |
|---|---|---|
| 5. trap type massal | Asbestmateriaal | Zorgvuldig beheren |

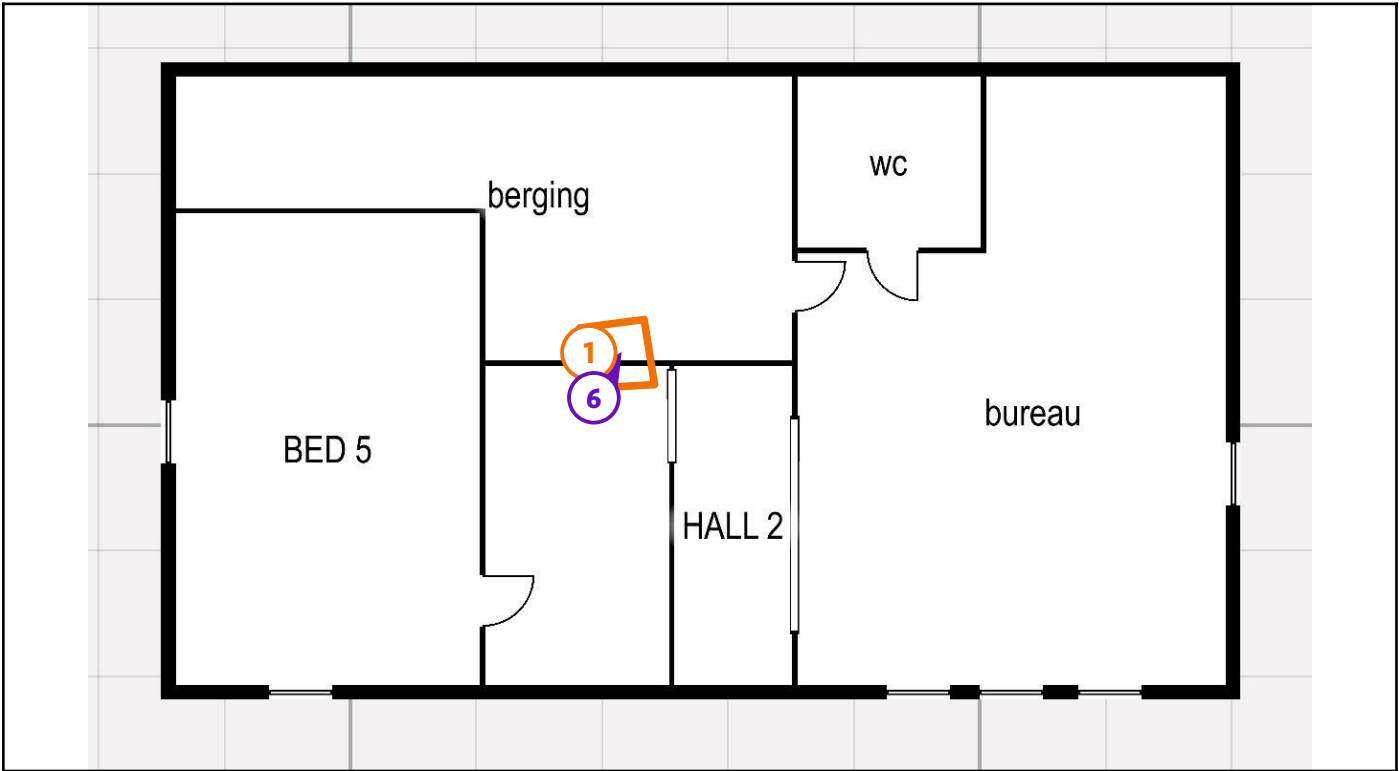
# Plan 1.8: 1e verdiep

| Beschrijving | Type | Actie |
|---|---|---|
| 1. Gevel met leien | Asbestmateriaal | Verwijderen |
| 6. Schouw | Beperking | - |

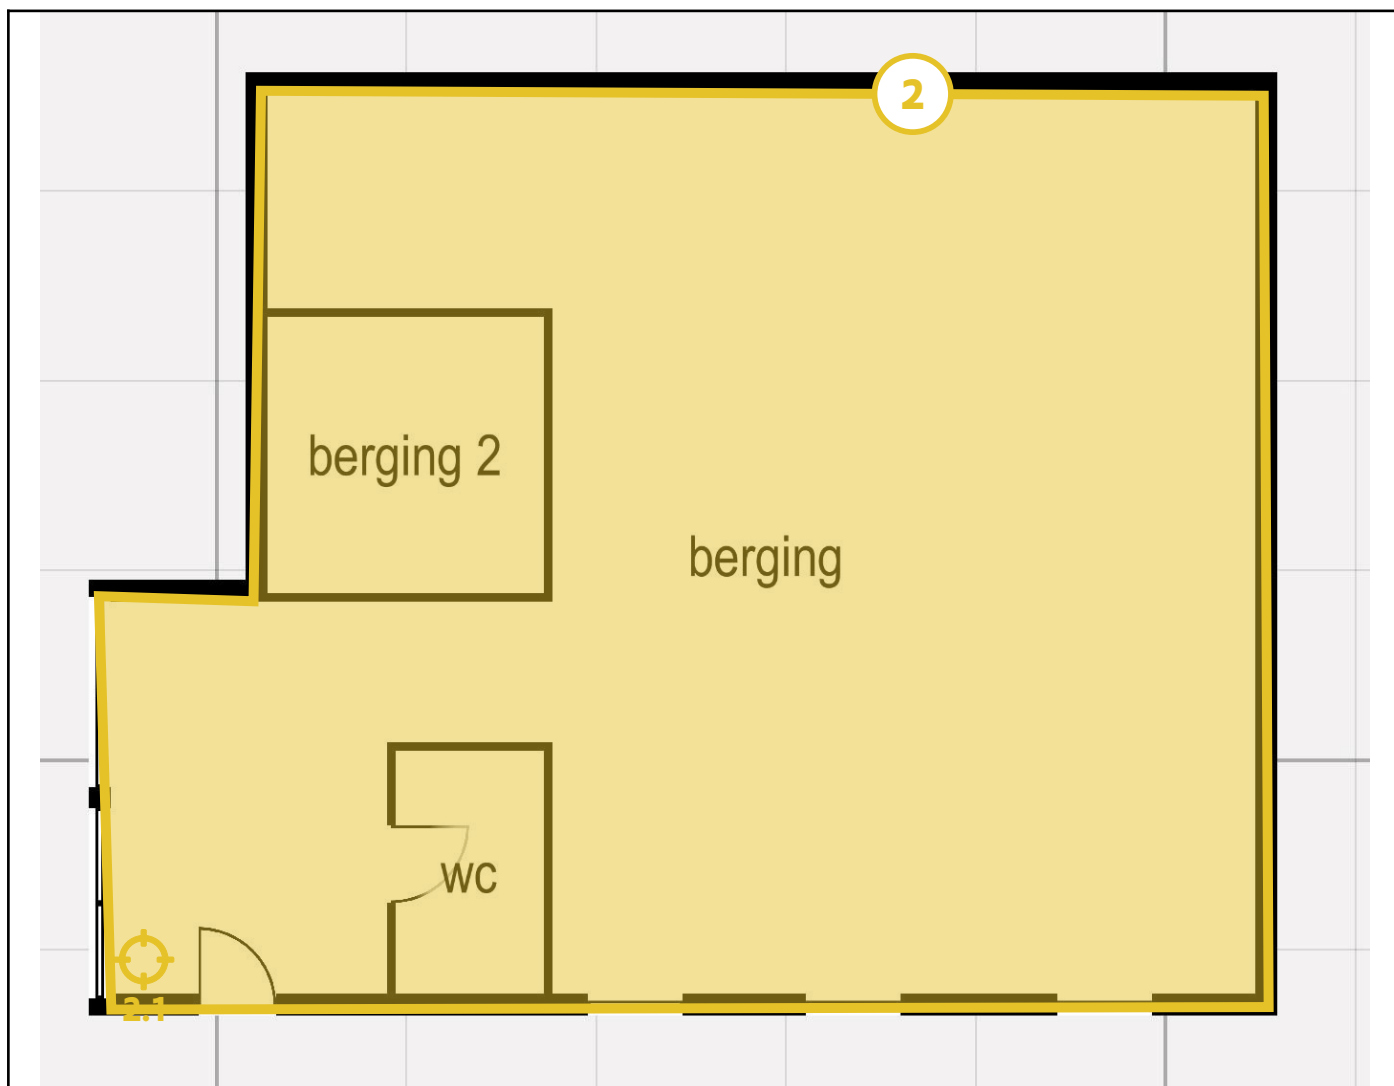
## Plan 2.6: Gelijkvloers

| Beschrijving | Type | Actie |
|---|---|---|
| 2. Onderdak type Menuiserite | Asbestmateriaal | Zorgvuldig beheren |
| 2.1 Code: pm01 | Puntmonster | - |

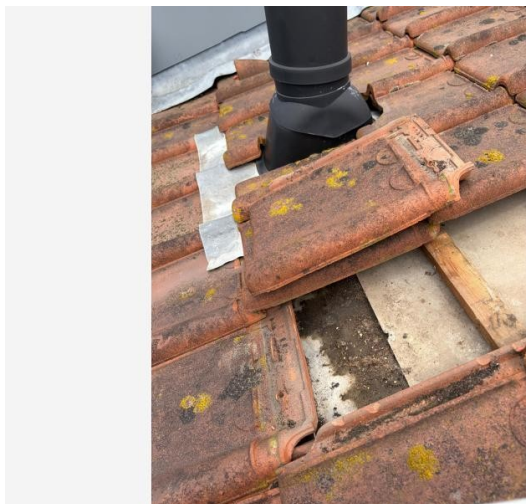
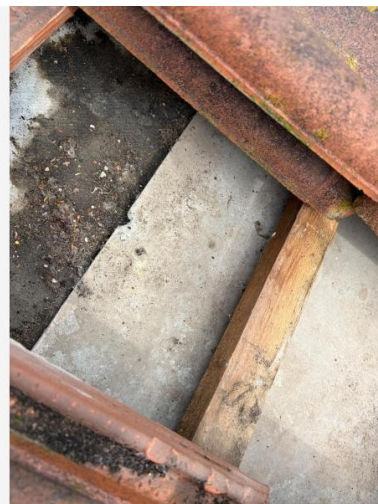
Het asbestmateriaal valt onder de mijlpaal van 2040.

| Eindbeoordeling materiaalarisico | Laag materiaalarisico en/of verlaagde kans op vezelvrijgave |

| Asbestsoort (vezeltype) | Alleen chrysotiel aanwezig |
| Toestand van het materiaal | Licht beschadigd, licht verweerd. Intacte calciumsilicaatplaat of materiaal met categorie 3-gebondenheid |

| # | Type | Referentie | Resultaat |
|---|---|---|---|
| 2.1 | Puntmonster | pm01 | Chrysotiel |

| Beschrijving | Onderdak type Menuiserite |

- Zorg voor een veilig beheer. Vermijd het beschadigen van het asbestmateriaal. Controleer de toestand jaarlijks op wijzigingen.

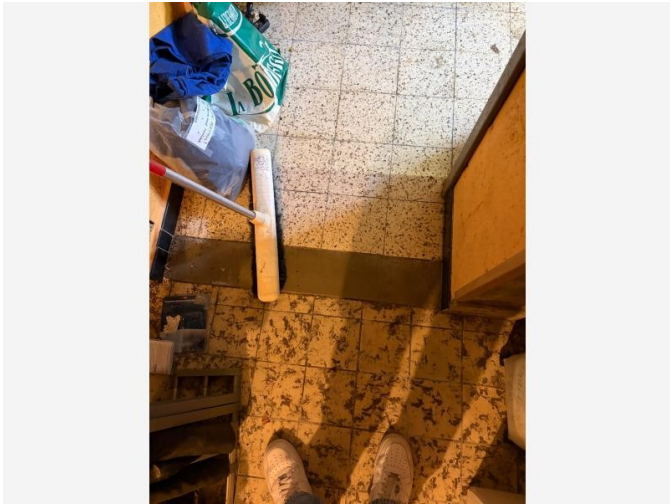
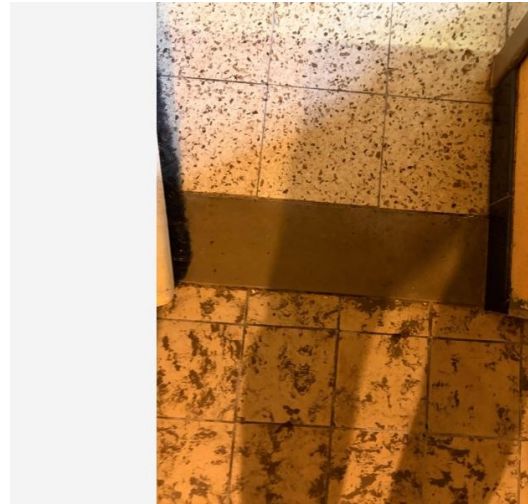
| Identificatiemethode | <p>De asbestdeskundige beoordeelt het materiaal als asbestverdacht en dus asbesthoudend, en dit zonder monstername.</p> <p>Motivatie: De monstername brengt andere schade aan dan schade die inherent is aan de monstername.</p> |

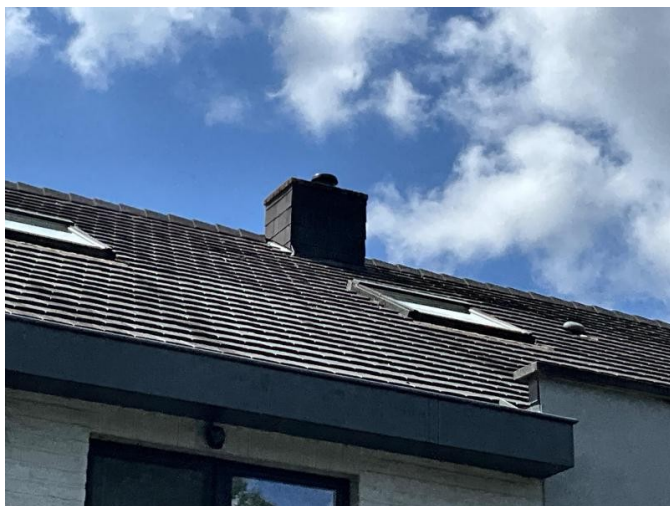
| Basis voor advies | Beoordeling op basis van expertise, zonder een vaststelling door de asbestdeskundige. |

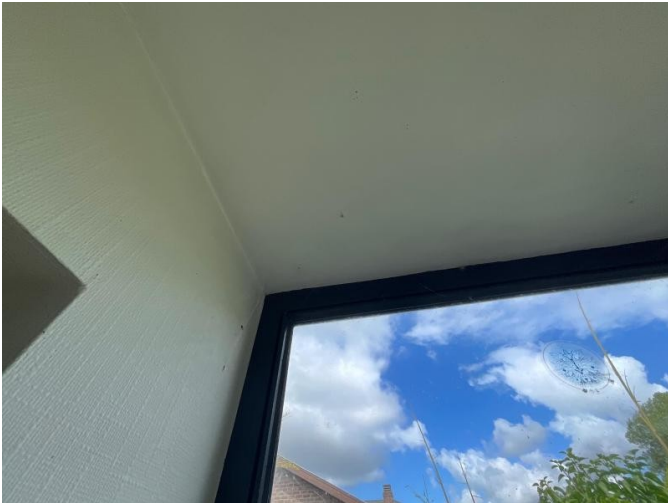
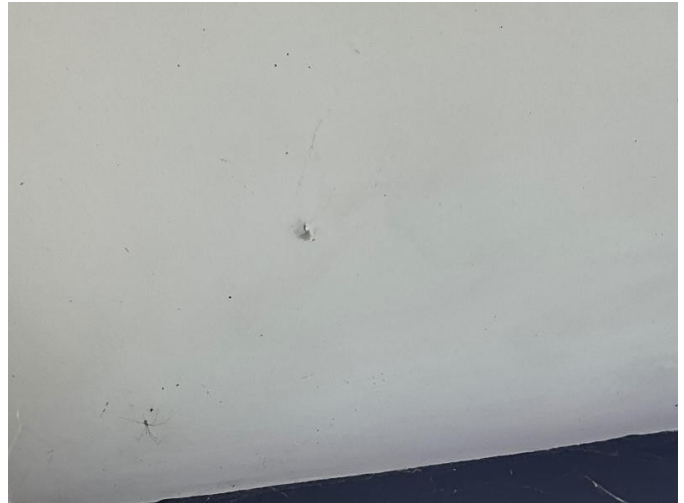
## Fiche 10: Pleisterwerk plafonds

Geen asbest

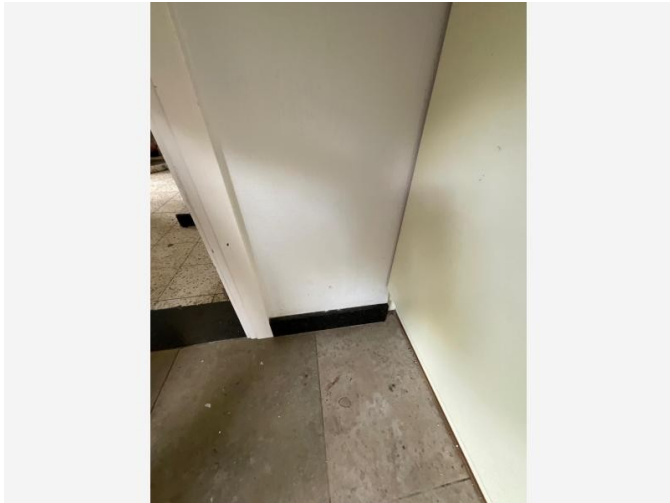
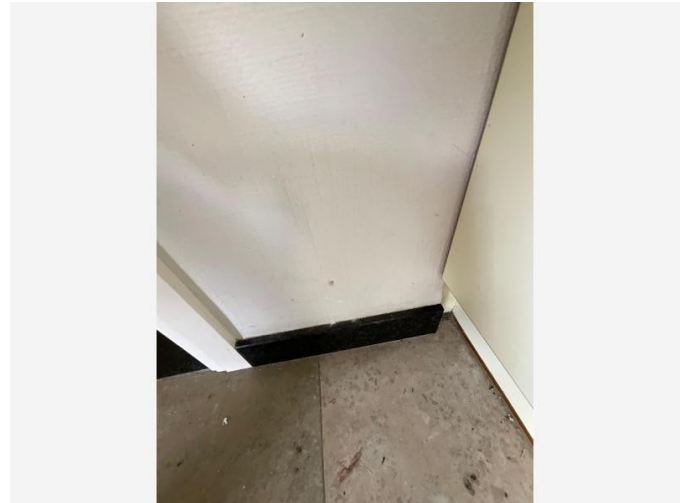
## Fiche 11: Pleisterwerk wanden

Geen asbest

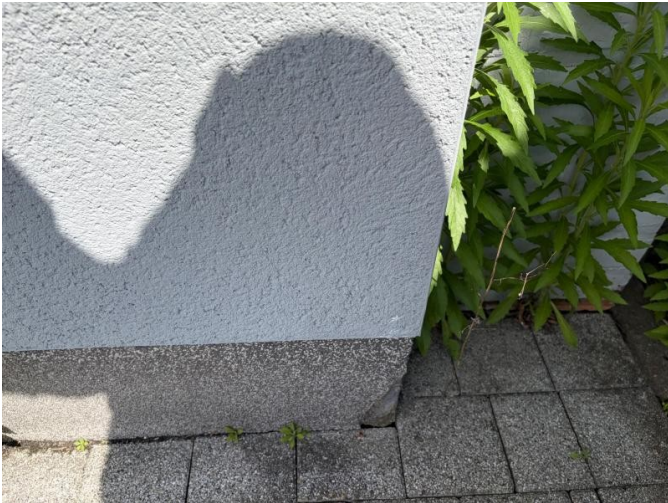
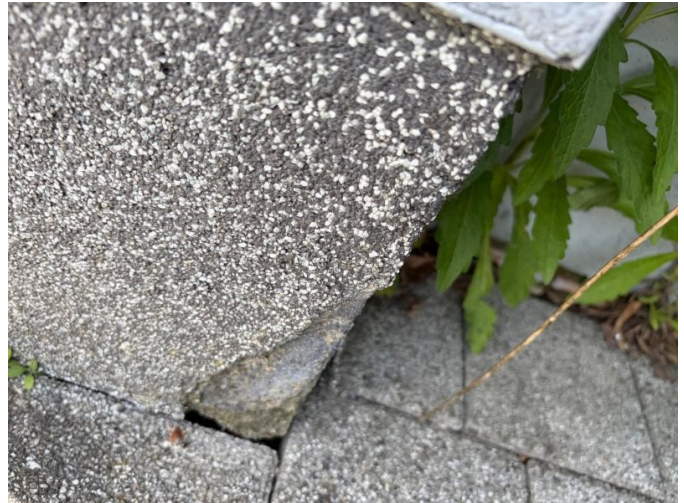
## Fiche 12: Cementen smeerlaag buiten

Geen asbest

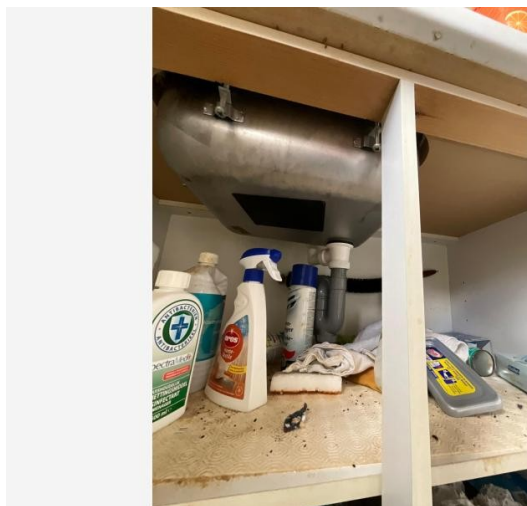
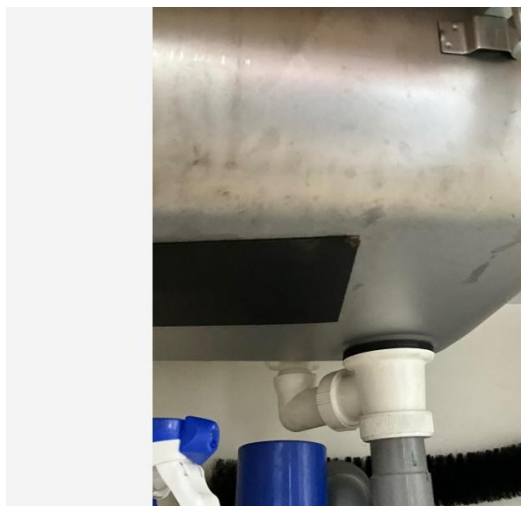
## Fiche 13: Anti-dreun

Geen asbest

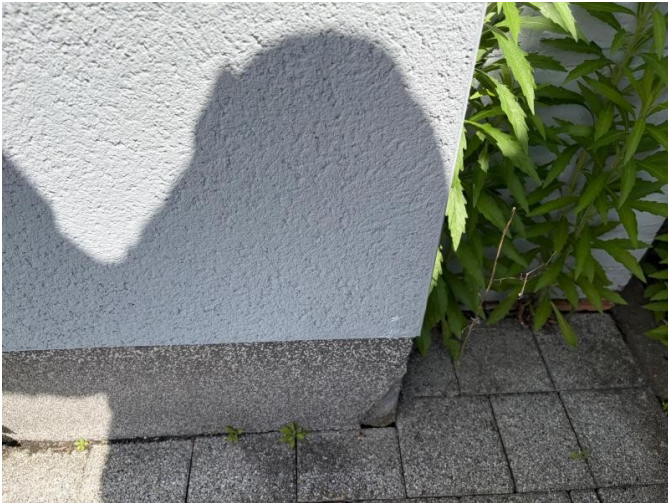
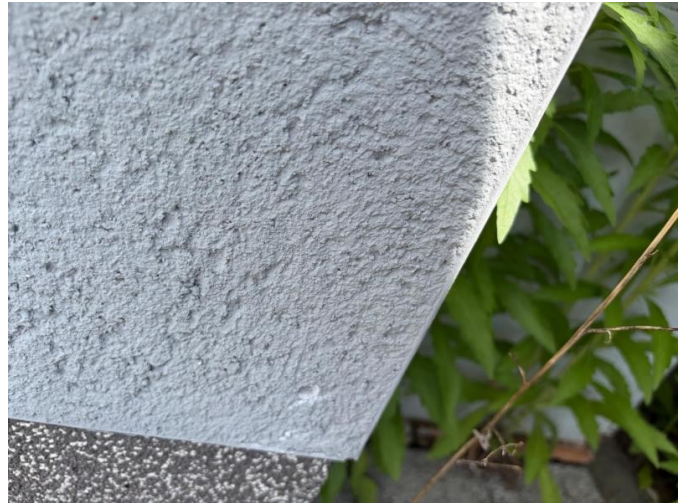
## Fiche 14: Crepi gevels

Geen asbest
