## ACP RUBIS EMERAUDE SAPHIR Rue Duysburgh 30-32-34

Résumé suite à la visite effectuée par RH et VL le 5 décembre 2023

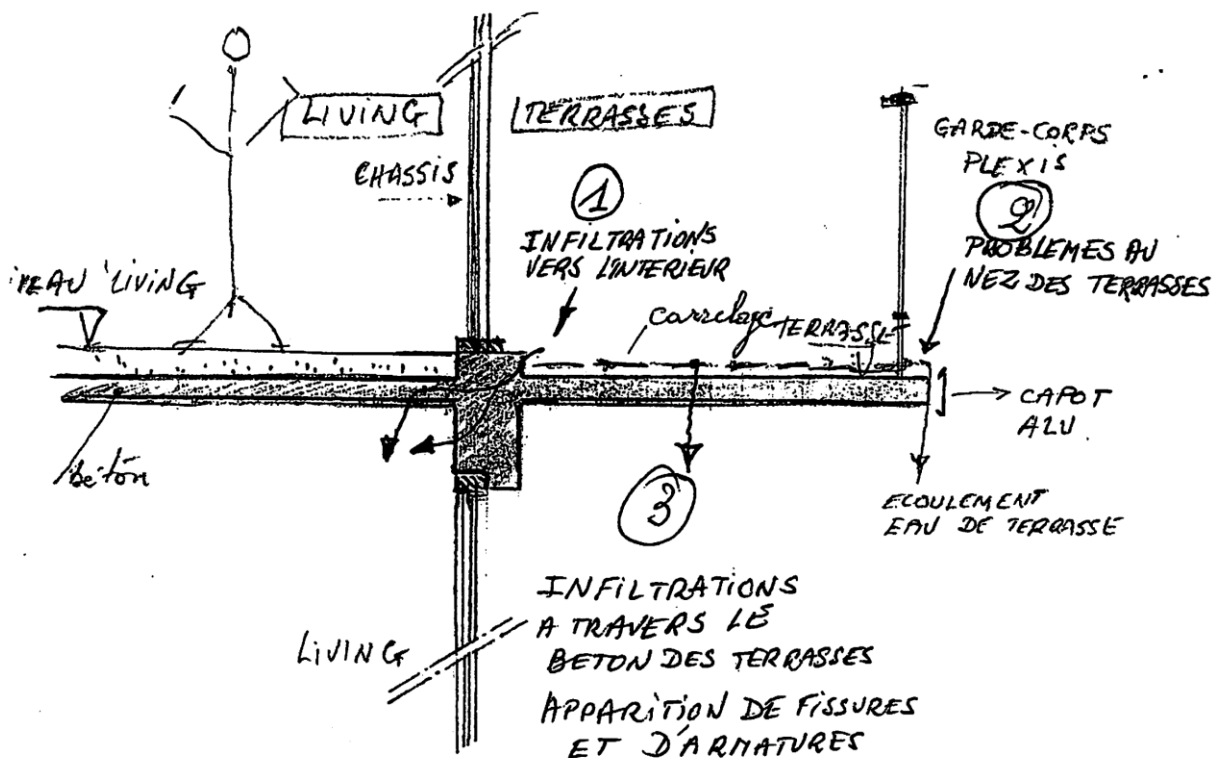
Comme tous les immeubles construit à cette époque, les promoteurs ont « influencé » les architectes pour réaliser les balcons/terrasses... avec le support en béton armé en porte à faux « terrasse a même niveau que le support des appartements sans aucune « garde à l'eau ».

Il en résulte que seul les pieds des chassis (avec beaucoup de bricolage) assuraient l'étanchéité !!!

La mise en place d'une chape complétée par une étanchéité aurait pu permettre d'arrêter l'hémorragie. Dans l'immeuble RES réalisé à l'époque sans aucune mesure de protection à l'eau (si non les châssis) et sans aucune mesure prise à ce jour, est une montagne de dépenses à prévoir, et à
