Asbestinventarisatetest

Wijkstraat 7, 3960 Bree

Attestnummer : 20240826-000454.000

Uitgegeven op : 26.08.2024

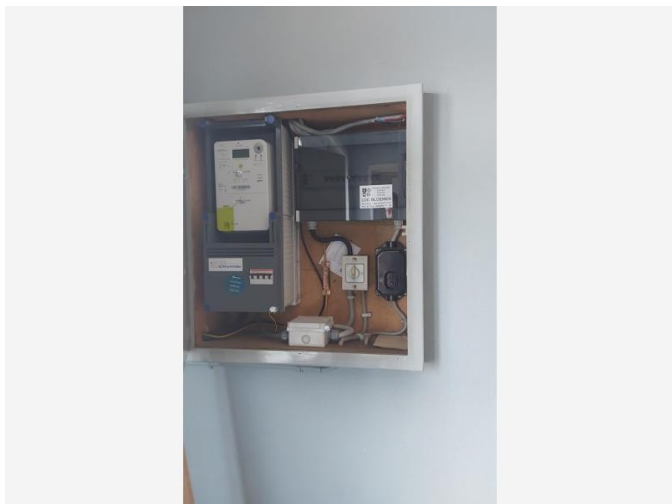
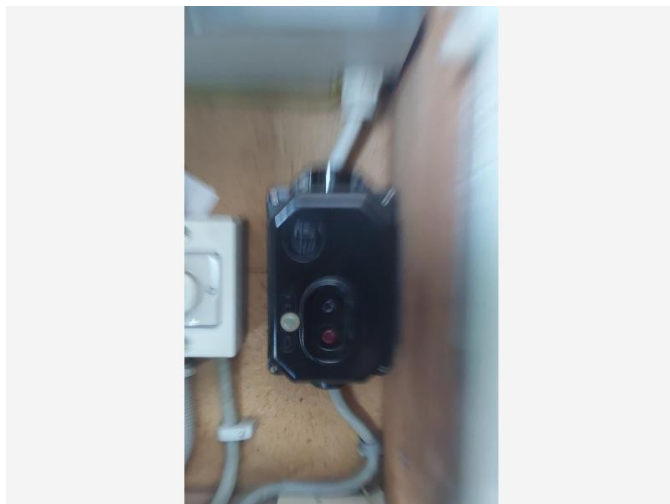
1. Bakeliet aansluitkastje

Het asbestmateriaal valt onder de mijlpaal van 2040.

Eindbeoordeling materiaalrisico	Laag materiaalrisico en/of verlaagde kans op vezelvrijgave
---------------------------------	--

Gebondenheid	Categorie 1: hechtgebonden in oorsprong
Asbestsoort (vezeltype)	Crocidoliet aanwezig
Asbestconcentratie	Laag (< 50%)
Afschermingsgraad van het gehele materiaal	Geheel of deels (ook) vrij aan de binnenlucht
Toestand van het materiaal	Onbeschadigd, niet verweerd

Beschrijving	Bakeliet aansluitkastje
Omgeving	Binnen
Primaire drager	Communicatie en elektrische infrastructuur en uitrusting
Asbestmateriaal	Plaat, paneel, tablet - Type Massal
Bindmiddel van asbestmateriaal	Cement
Gebondenheid op basis van bindmiddel	Hecht
Hoeveelheid (oppervlakte - dikte - aantal)	• 0,10 m ² - 1,00 cm - 1 stuk
Totaal volume	0,001 m ³
Eenvoudig bereikbaar	Ja
Bevestigingswijze	• Geschroefd
Identificatiemethode	Vaststelling zonder monsternamen
Destructieve handeling voor identificatie	Nee

- Zorg voor een veilig beheer. Vermijd het beschadigen van het asbestmateriaal. Controleer de toestand jaarlijks op wijzigingen.
- Zorg voor een veilig beheer en verwijder dit asbestmateriaal wanneer het bij werken eenvoudig bereikbaar wordt. Controleer de toestand jaarlijks op wijzigingen.

- Eenvoudige handelingen: mag via doe-het-zelf of door werknemer(s) met opleidingsattest eenvoudige handelingen
Hechtgebonden materiaal in onbeschadigde staat mag verwijderd worden dmv doe het zelf methode of door werknemers met opleidingsattest eenvoudige handelingen.

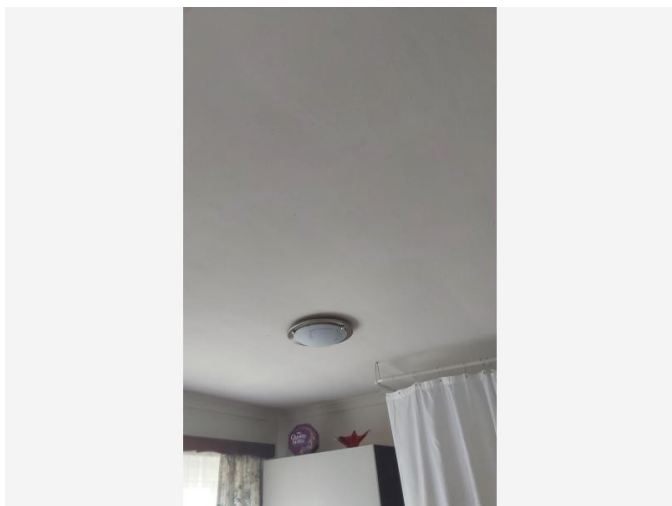
Deels plafonds bestaan uit gyproc platen, geen pleisterwerk aanwezig.

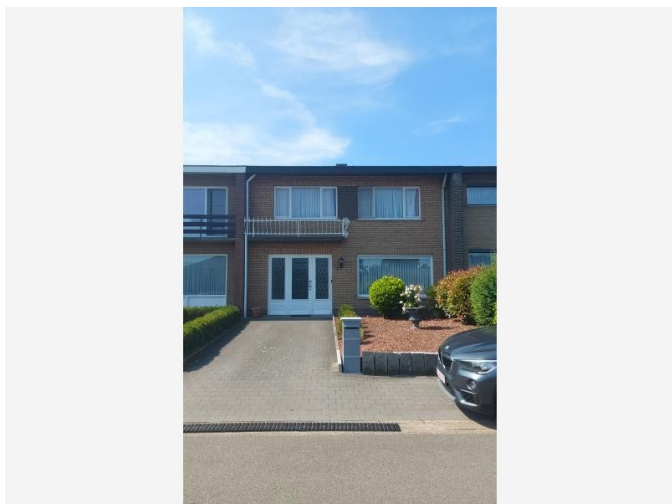
Plat dak niet inspecteerbaar, er is geen toegang tot het plat dak. Volgens de eigenaar is dit volledig bitumen roofing staalname niet mogelijk aangezien de hoogte meer dan 3,5m is.

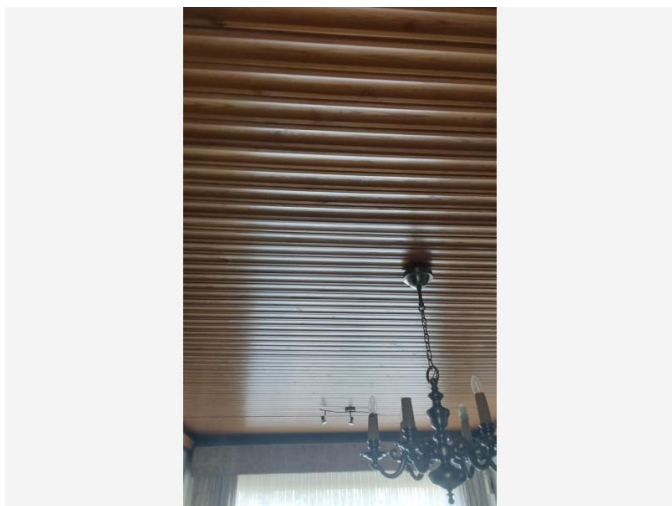
Deels Plafonds bestaan uit houten latten, geen pleisterwerk aanwezig.

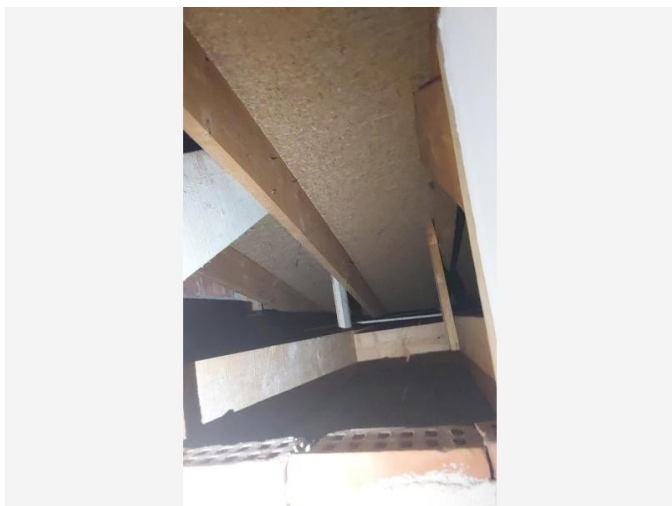
Onderdak was niet inspecteerbaar, schuin dak is volledig afgesloten met houten platen.

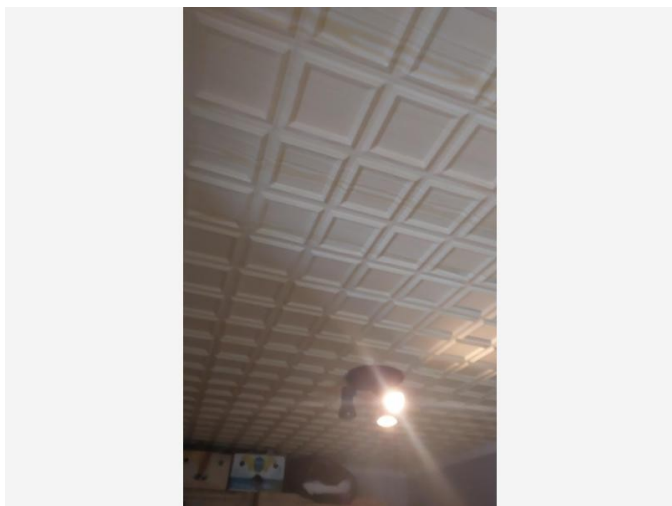
Deels plafonds bestaan uit isolatie platen, staalname was niet mogelijk wegens niet destructieve onderzoek.

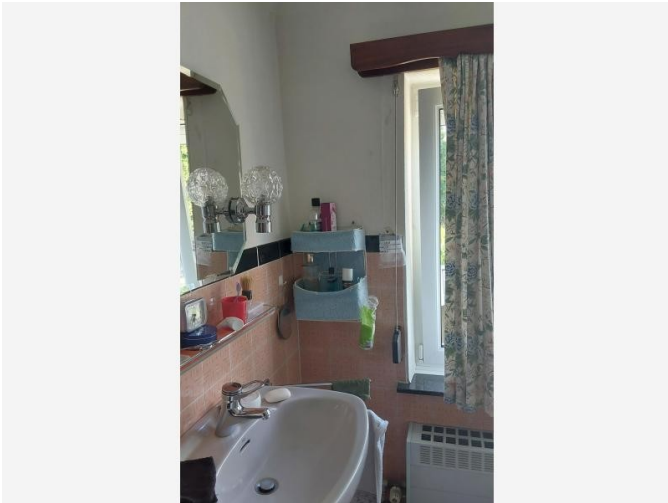
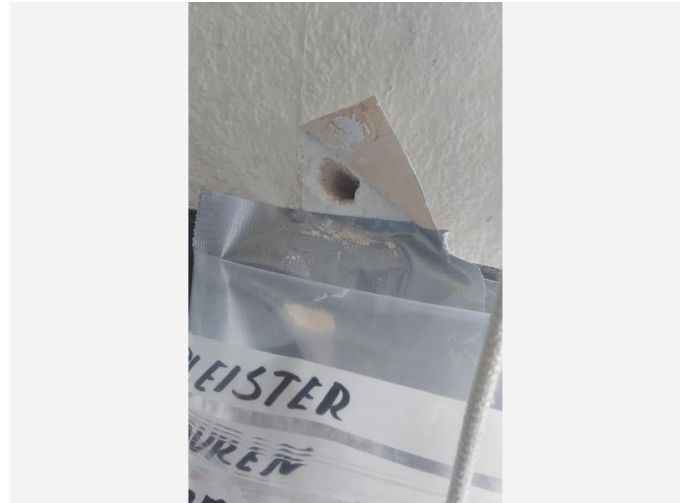
Geen asbest

#	Type	Referentie	Resultaat
7.1	Mengmonster	Mm01	Geen asbest

Beschrijving	Pleister muren
Omgeving	Binnen
Primaire drager	Binnenwand
Bindmiddel van materiaal	Gips - kalk
Gebondenheid op basis van bindmiddel	Niet-hechtgebonden
Hoeveelheid (oppervlakte - dikte - aantal)	• 280,00 m ² - 1,00 cm - 1 stuk
Totaal volume	2,80 m ³
Identificatiemethode	Vaststelling met monstername
Destructieve handeling voor identificatie	Nee

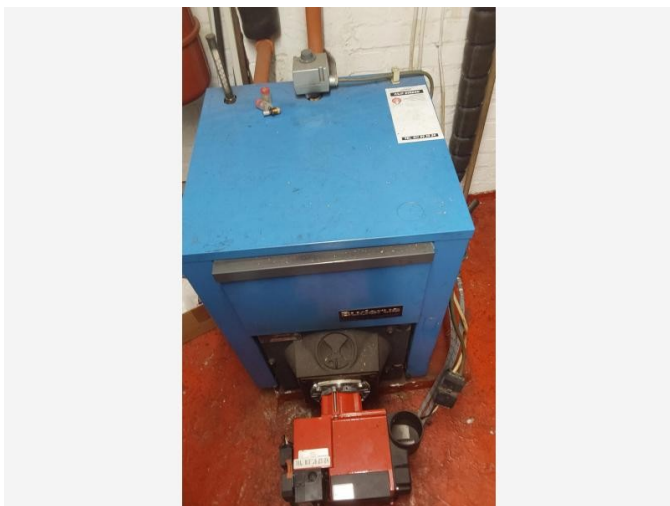
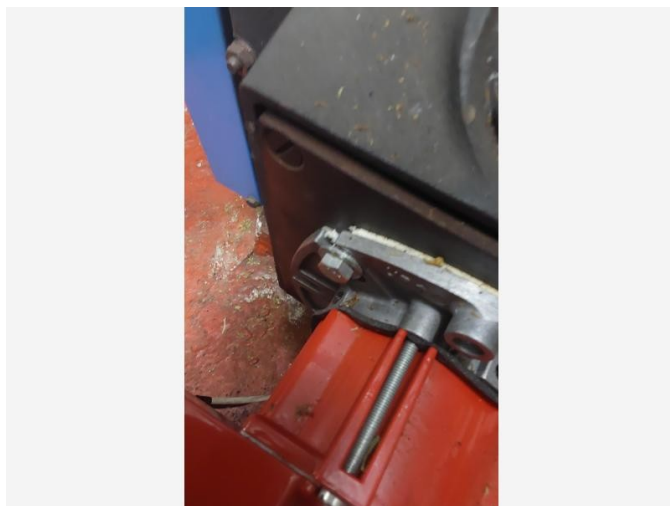
Geen asbest

#	Type	Referentie	Resultaat
8.1	Puntmonster	Mm03	Geen asbest

Beschrijving	Pakking/dichting
Omgeving	Binnen
Primaire drager	Ruimteverwarming
Bindmiddel van materiaal	Karton - papier - viltachtig
Gebondenheid op basis van bindmiddel	Niet-hechtgebonden
Hoeveelheid (gewicht - aantal)	<ul style="list-style-type: none">• 0,10 kg - 1 stuk
Totaal gewicht	0,10 kg
Identificatiemethode	Vaststelling met monstername
Destructieve handeling voor identificatie	Nee

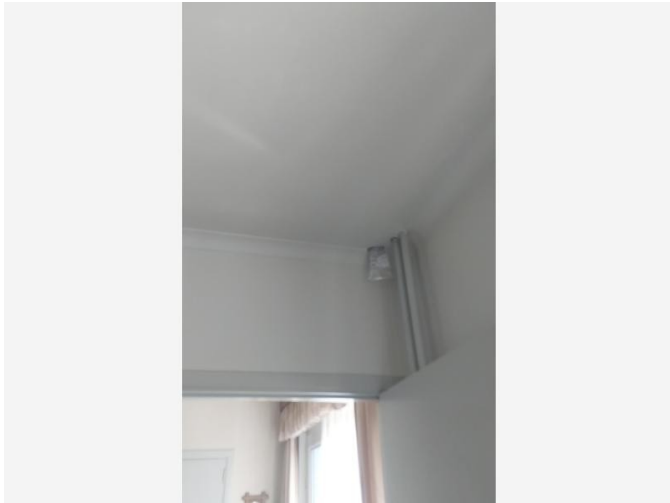
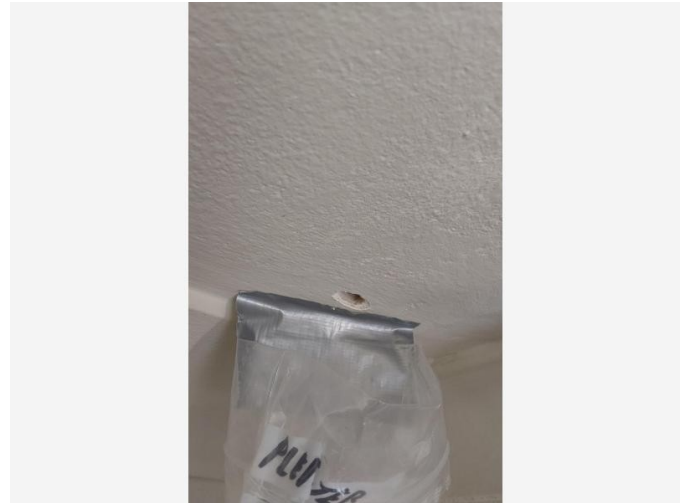
Geen asbest

#	Type	Referentie	Resultaat
9.1	Mengmonster	Mm02	Geen asbest

Beschrijving	Pleister plafond
Omgeving	Binnen
Primaire drager	Plafond
Bindmiddel van materiaal	Gips - kalk
Gebondenheid op basis van bindmiddel	Niet-hechtgebonden
Hoeveelheid (oppervlakte - dikte - aantal)	• 30,00 m ² - 1,00 cm - 1 stuk
Totaal volume	0,30 m ³
Identificatiemethode	Vaststelling met monstername
Destructieve handeling voor identificatie	Nee

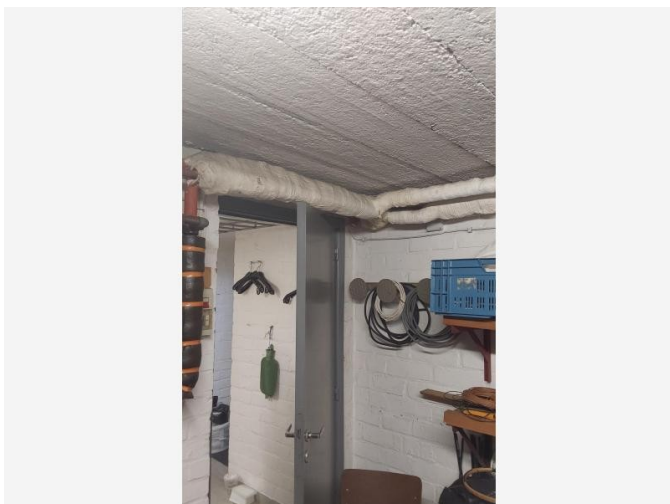
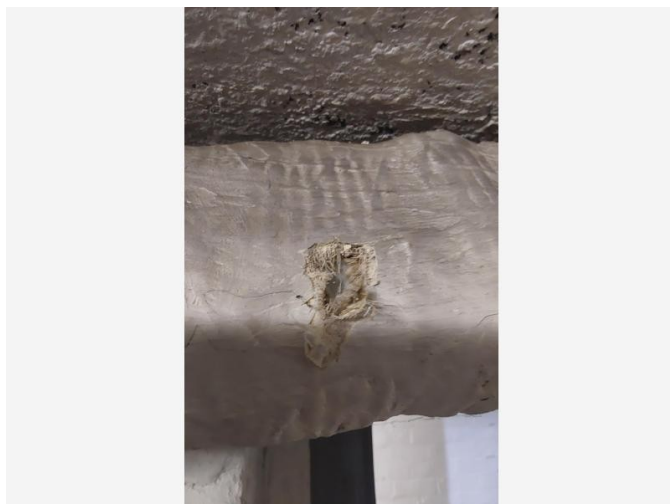
Geen asbest

#	Type	Referentie	Resultaat
10.1	Mengmonster	Mm04	Geen asbest

Beschrijving	Leidingisolatie kelder
Omgeving	Binnen
Primaire drager	HVAC infrastructuur en uitrusting
Bindmiddel van materiaal	Gips - kalk
Gebondenheid op basis van bindmiddel	Niet-hechtgebonden
Hoeveelheid (lengte - omtrek - dikte - aantal)	<ul style="list-style-type: none">• 5,00 m - 2,50 cm - 1,50 cm - 1 stuk
Totaal volume	0,002 m ³
Identificatiemethode	Vaststelling met monsternamen
Destructieve handeling voor identificatie	Nee
