Asbestinventarisatetest

Bergstraat 36, 3960 Bree

Attestnummer : **20260604-000244.000**

Uitgegeven op : **04.06.2026**

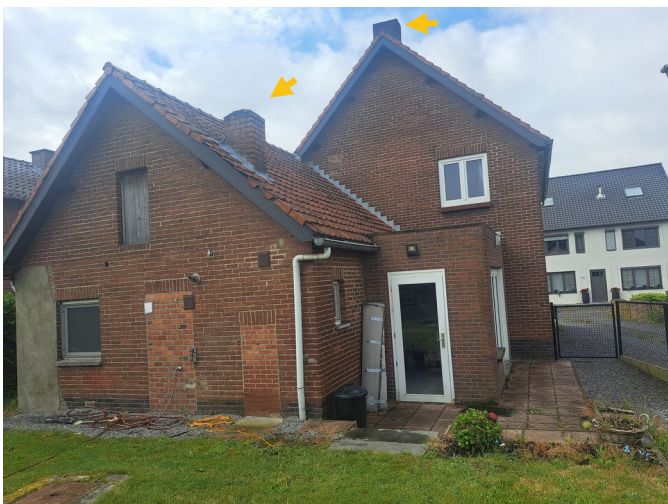
Tijdelijke beperking

Reden: Het te onderzoeken materiaal situeert zich hoger dan 3,50 m te rekenen vanaf een veilige ondergrond

Uitleg van de asbestdeskundige: Het rookgaskanaal is niet beoordeeld. Aan de binnenzijde is de kachel aangesloten. Aan de buitenzijde is het hoger dan 3,5 meter om de schoorsteen te inspecteren. Het is niet zichtbaar of er een asbestverdacht rookgaskanaal aanwezig is in de schoorsteen. Conform ons inspectieprotocol mogen wij een beperking inroepen voor hoogtes hoger dan 3,5 m. Indien men dit wil laten onderzoeken, dient er een nieuwe afspraak gemaakt te worden en moet er een hoogtewerker voorzien worden, evenals iemand die bevoegd is om deze te bedienen en eventueel een techniek die de al dan niet aanwezige schouwhoek kan afnemen en weer terugplaatsen.

(Asbest)materiaal	Rookgaskanaal
Karakterisatie	Asbest (verdacht)
Primaire drager	HVAC infrastructuur en uitrusting

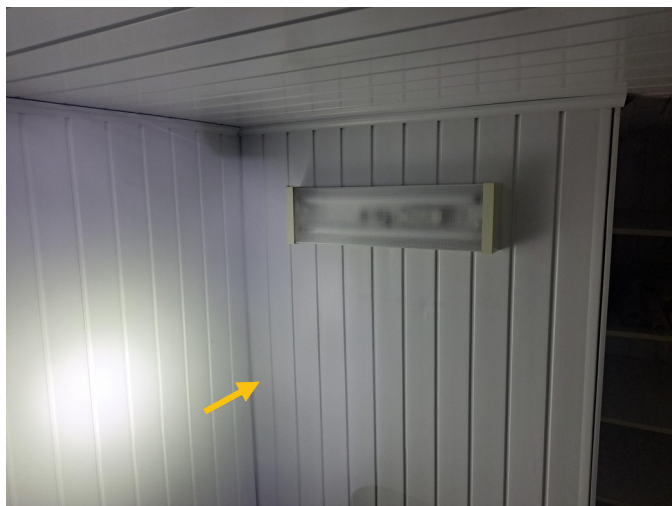
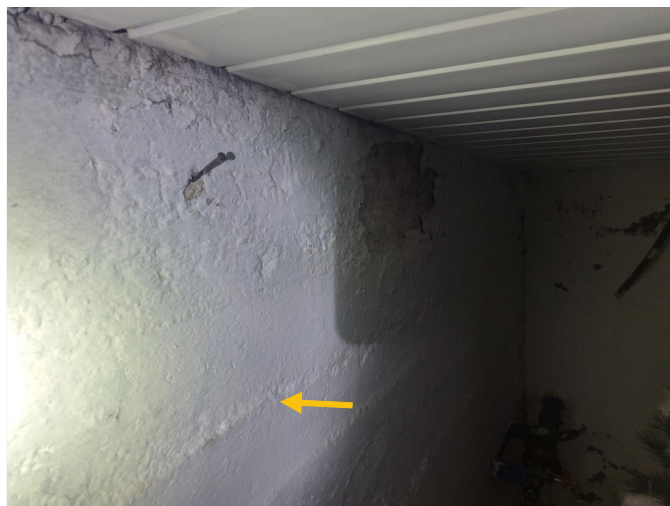
Informatie over een niet-asbestverdacht materiaal

Basis voor advies	De asbestdeskundige beoordeelt het materiaal als niet-asbestverdacht.
--------------------------	---

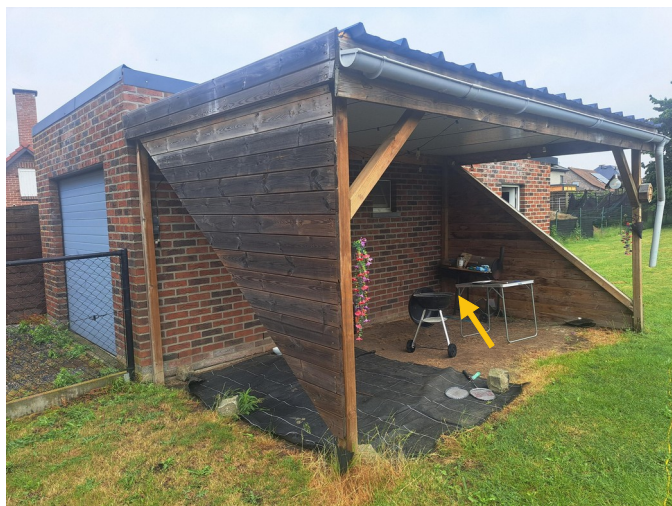
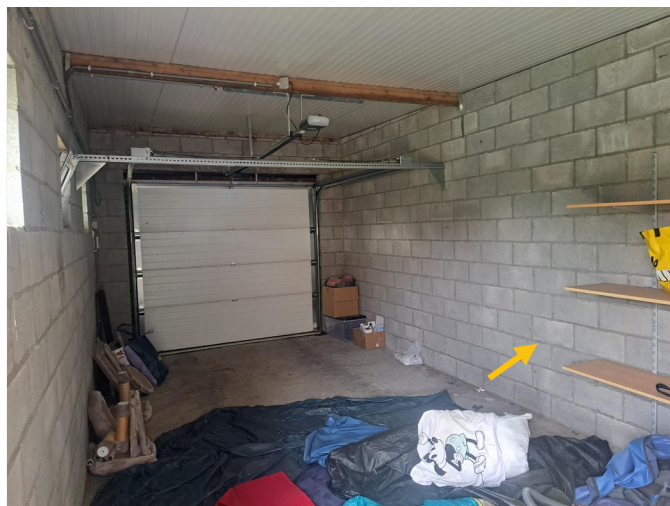
Informatie over een niet-asbestverdacht materiaal

De asbestdeskundige beoordeelt het materiaal als niet-asbestverdacht.

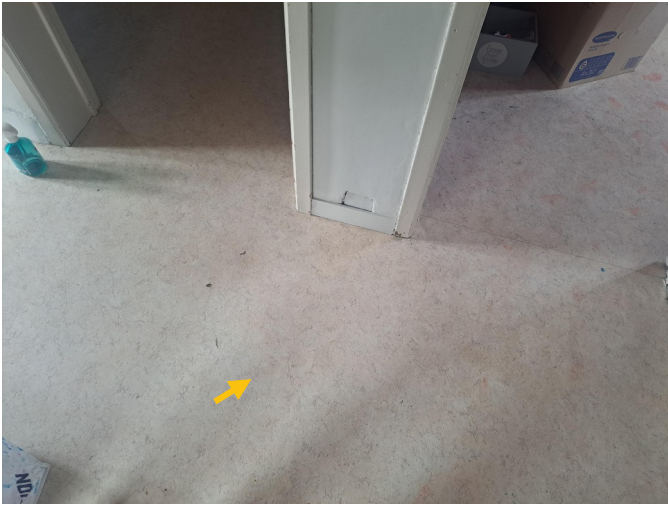
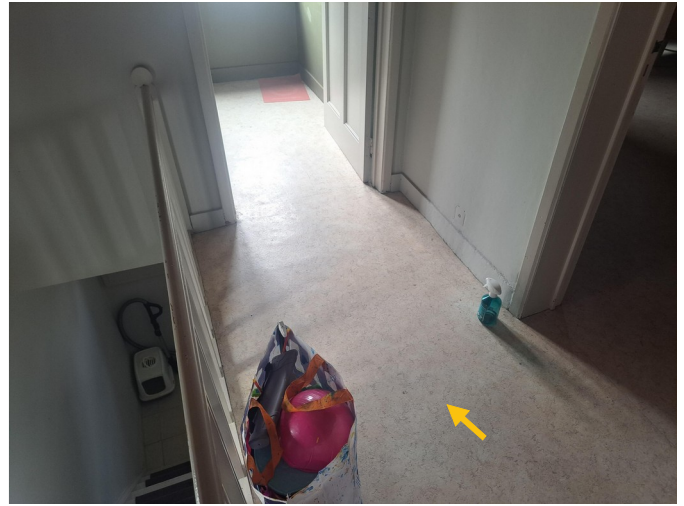
Informatie over een niet-asbestverdacht materiaal

losligende linoleums

De asbestdeskundige beoordeelt het materiaal als niet-asbestverdacht.

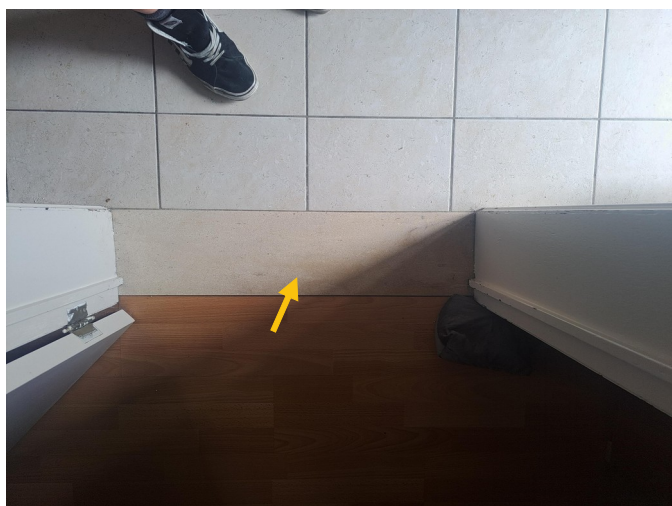
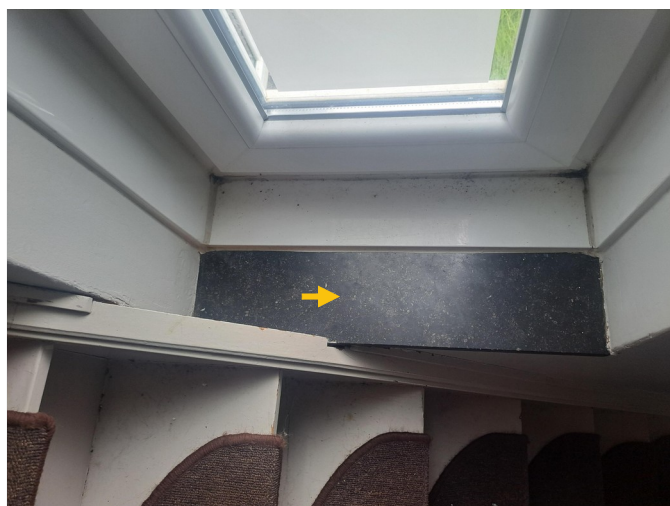
Informatie over een niet-asbestverdacht materiaal

natuursteen , geen masal

Basis voor advies	De asbestdeskundige beoordeelt het materiaal als niet-asbestverdacht.
-------------------	---

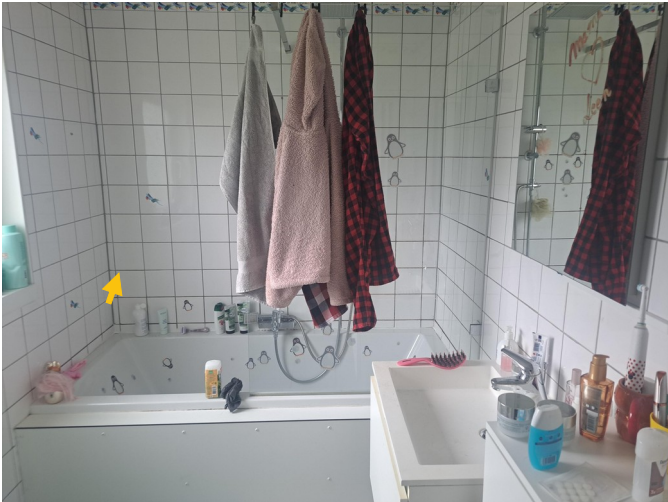
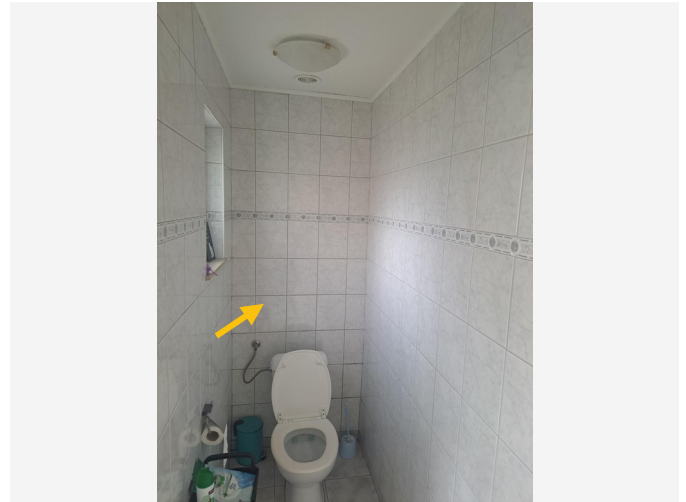
Fiche 6: eventuele tegellijm achter wandtegels badkamer en wc

Informatie over een materiaal dat de asbestdeskundige niet kan waarnemen of vaststellen

het zou kunnen dat er achter de wandtegels asbesthoudende tegellijm zit
als dit z blijkt bij verwijdering best eerst laten testen

Basis voor advies	Beoordeling op basis van expertise, zonder een vaststelling door de asbestdeskundige.
-------------------	---

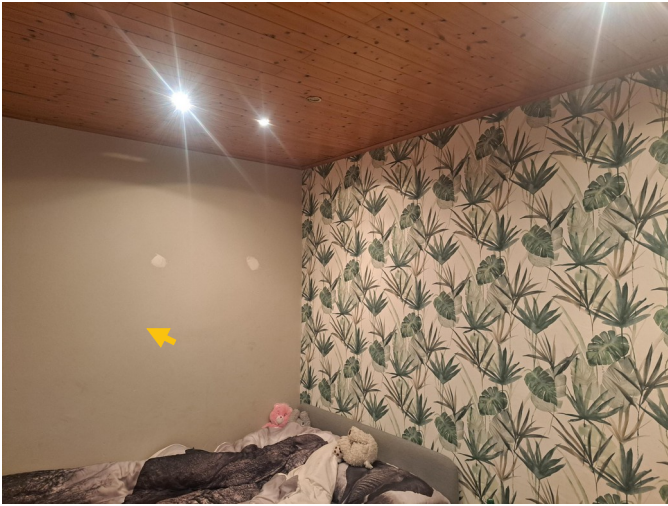
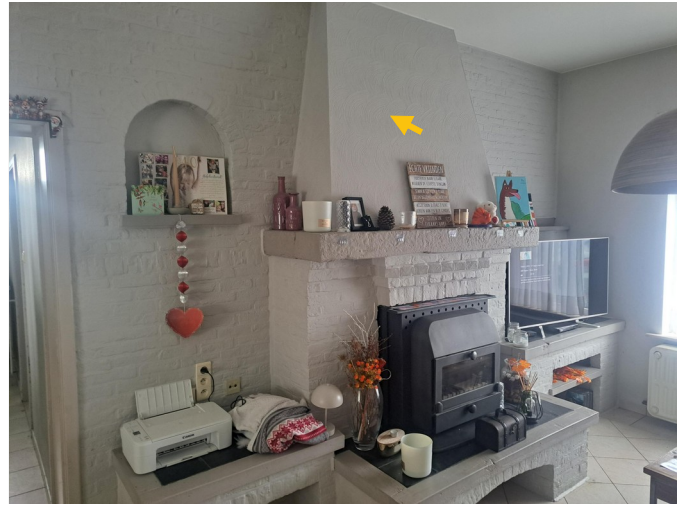
Fiche 7: pleister wanden

Geen asbest

#	Type	Referentie	Resultaat
7.1	Mengmonster	g1101	Geen asbest

Beschrijving	pleister wanden
Omgeving	Binnen
Primaire drager	Binnenwand
Bindmiddel van materiaal	Gips - kalk
Gebondenheid op basis van bindmiddel	Niet-hechtgebonden
Hoeveelheid (oppervlakte - dikte - aantal)	• 222,00 m ² - 1,00 cm - 1 stuk
Totaal volume	2,22 m ³
Identificatiemethode	Een monstername door de asbestdeskundige met laboanalyse door een asbestlabo.
Destructieve handeling voor identificatie	Nee

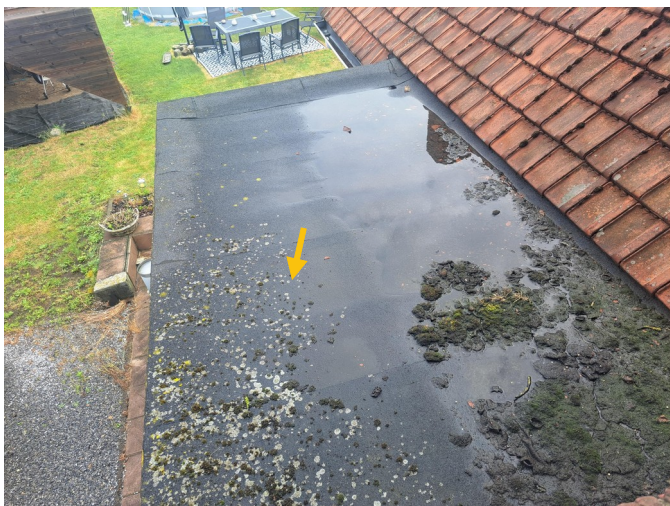
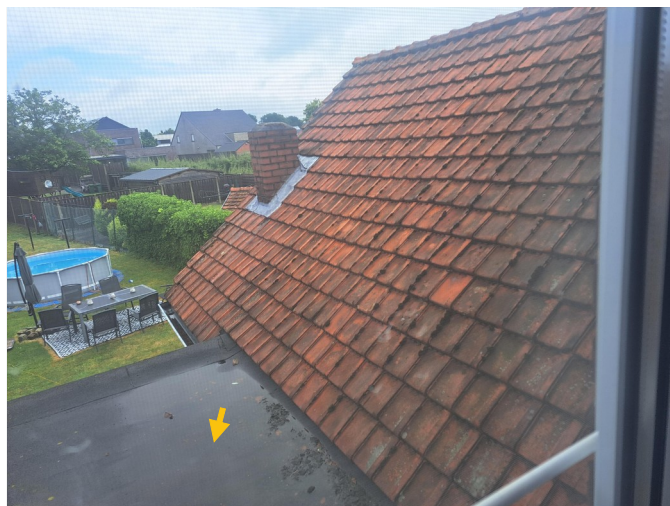
Fiche 8: roofing dak achterbouw

Geen asbest

#	Type	Referentie	Resultaat
8.1	Puntmonster	g1103	Geen asbest

Beschrijving	roofing dak achterbouw
Omgeving	Buiten
Primaire drager	Plat dak
Bindmiddel van materiaal	Bitumen (roofing, teer, asfalt)
Gebondenheid op basis van bindmiddel	Hecht
Hoeveelheid (oppervlakte - aantal)	• 12,00 m ² - 1 stuk
Totale oppervlakte	12,00 m ²
Identificatiemethode	Een monstername door de asbestdeskundige met laboanalyse door een asbestlabo.
Destructieve handeling voor identificatie	Nee

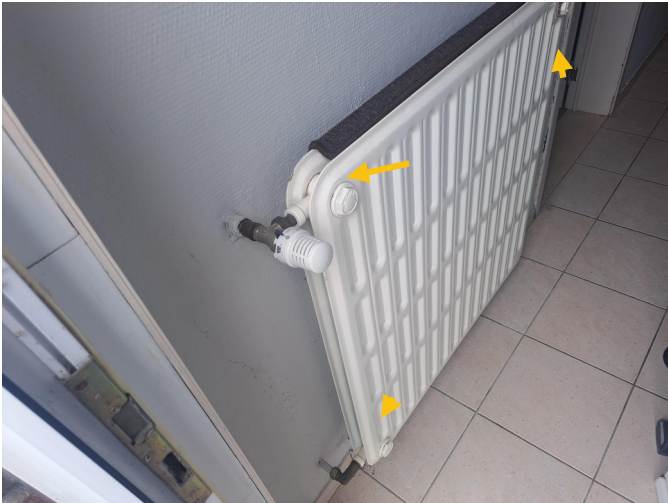
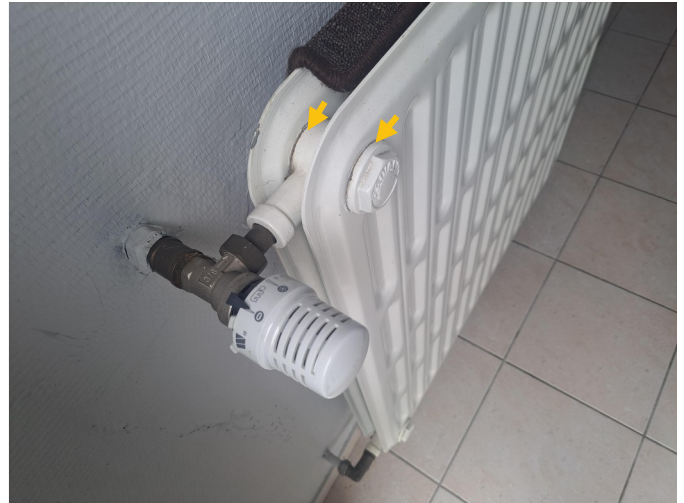
Geen asbest

#	Type	Referentie	Resultaat
9.1	Mengmonster	g1102	Geen asbest

Beschrijving	dichtingen oude radiatoren
Omgeving	Binnen
Primaire drager	Ruimteverwarming
Bindmiddel van materiaal	Karton - papier - viltachtig
Gebondenheid op basis van bindmiddel	Niet-hechtgebonden
Hoeveelheid (gewicht - aantal)	<ul style="list-style-type: none">• 1,00 kg - 5 stuks
Totaal gewicht	5,00 kg
Identificatiemethode	Een monstername door de asbestdeskundige met laboanalyse door een asbestlabo.
Destructieve handeling voor identificatie	Nee
Opmerking	tussen de segmenten zitten asbesthoudende pakkingen

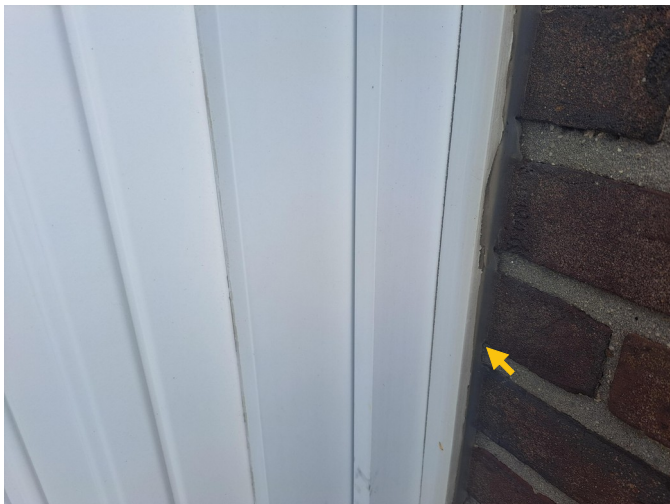
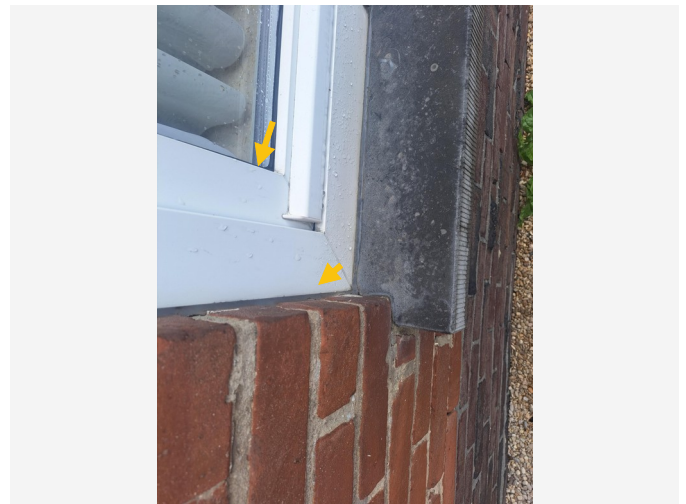
Beschrijving	Notitie	Terug te vinden op plannen
Fiche 10: siliconen ramen	-	Plan 1.5: nv0 kopie Plan 1.6: nv1 kopie Plan 2.1: garage plan
Fiche 11: CV-brander (niet asbestverdacht)	-	Plan 1.2: nv0

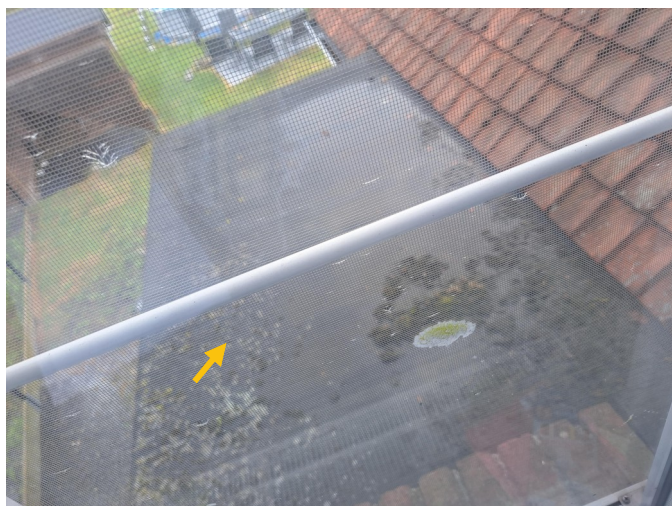
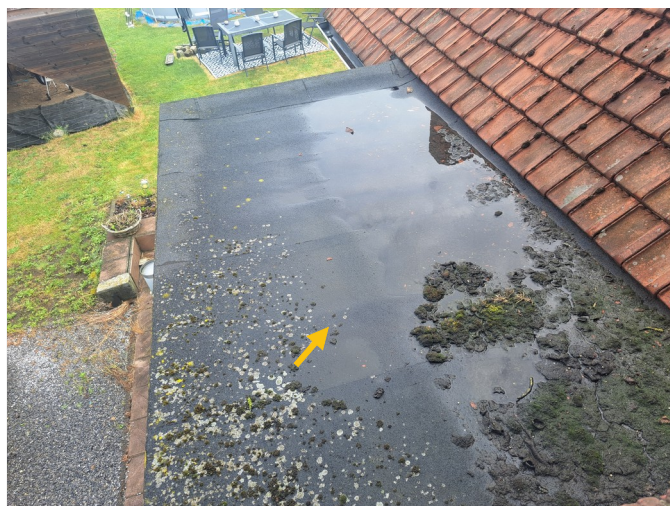
Beschrijving	Notitie	Terug te vinden op plannen
Fiche 12: onderliggende roofinglagen	er kunnen nog onderliggende roofinglagen zijn deze zijn niet getest	Plan 1.3: nv1
