# Asbestinventarisatetest

Oostveldstraat 158, 9900 Eeklo

Attestnummer : 20231129-000326.000

Uitgegeven op : 29.11.2023

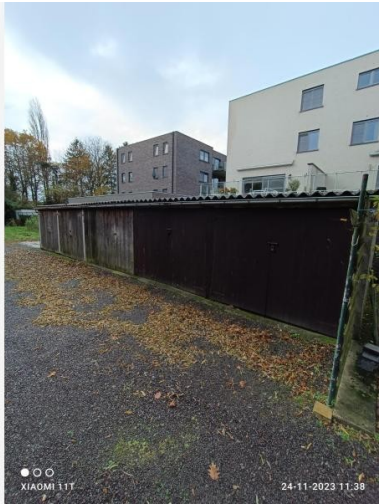
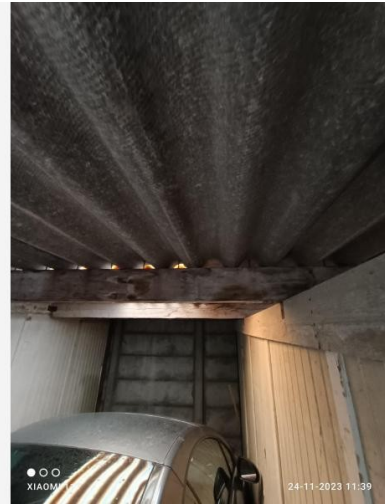
Beschrijving	Type	Actie
1. golfplaten garage	Asbestmateriaal	<a href="#">Verwijderen</a>

Het asbestmateriaal valt onder de mijlpaal van 2034.

Reinigen/afschuren/ontmossen golfplaten (golfplaten mogen op geen enkele manier gereinigd of afgeschuurd worden. Totaalverbod sinds 27 april 2019)

Eindbeoordeling materiaalrisico	Verhoogd materiaalrisico en/of verhoogde kans op vezelvrijgave
---------------------------------	--

Gebondenheid	Categorie 1: hechtgebonden in oorsprong
Asbestsoort (vezeltype)	Crocidoliet aanwezig
Asbestconcentratie	Laag (< 50%)
Afschermingsgraad van het gehele materiaal	Geheel of deels (ook) vrij aan de binnenlucht
Toestand van het materiaal	Licht beschadigd, licht verweerd. Intact materiaal type Pical – asbestboard of categorie III 'gebondenheid'

Beschrijving	golfplaten garage
Omgeving	Grenst aan binnen- en buitenlucht
Primaire drager	Plat dak
Asbestmateriaal	Dak- en gevelbekleding - Golfplaat

- Verwijder dit asbestmateriaal zo snel mogelijk. Volg de toestand goed op.

- Eenvoudige handelingen: mag via doe-het-zelf of door werknemer(s) met opleidingsattest eenvoudige handelingen  
Dragen van de nodige beschermingsmiddelen (mondmasker ffp3, handschoenen, tyvec). Indien mogelijk de ondervloer afdekken, golfplaten voorzichtig verwijderen, extra fixeren, niet breken, niet gooien, onmiddellijk verpakken of voorzichtig in container met asbest bag plaatsen. Indien golfplaten in slechte staat zijn en kans bestaat op breken: Eenvoudige handeling opgeleid personeel, alle werknemer(s) moeten wel beschikken over een opleidingsattest eenvoudige handelingen 8u.

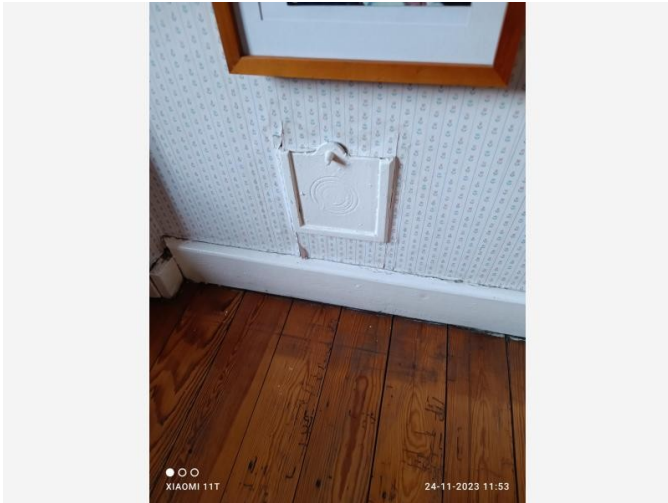
in de schouwen bevinden zich op het eerste verdiep ijzeren roetluikjes die wit geverfd zijn.

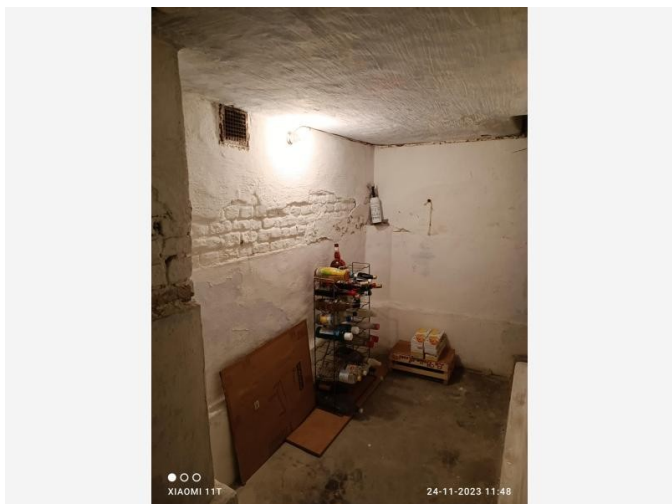
In de kelder zijn er geen asbestverdachte materialen waargenomen tenzij de verluchtingsbuis. In de hoeken zijn er stijgbuizen voor waterregeling.

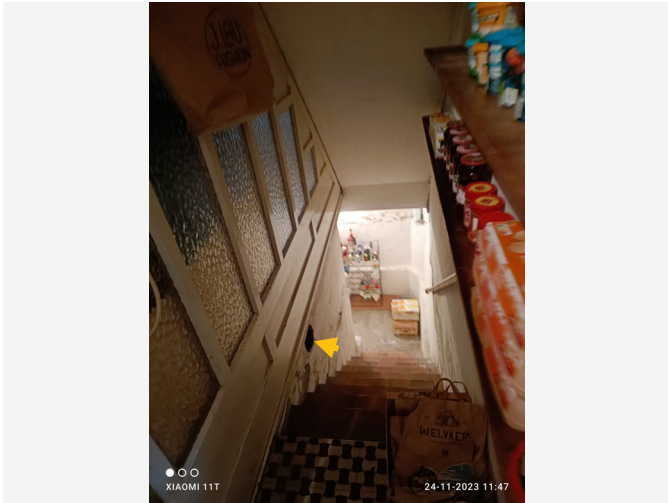
Buis in de kelder is mogelijks asbestcement. De randen zijn geschilderd en de buis is met een gaas afgeschermd.

Het is immers niet mogelijk de buis te verwijderen zonder de constructie af te breken.

Advies hierbij is de buis afschermen van binnenlucht indien deze geen dienst meer doet. Is dat wel het geval dan kan er een tweede buis in geplaatst worden en de randen kunnen afgeschermd worden van de binnenlucht.

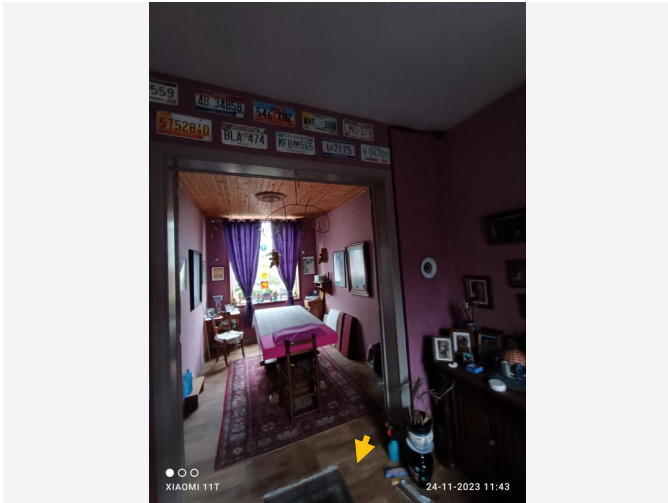
de vinyl vloerbekleding in living en bureau/ hobbyruimte zijn niet-asbestverdacht.

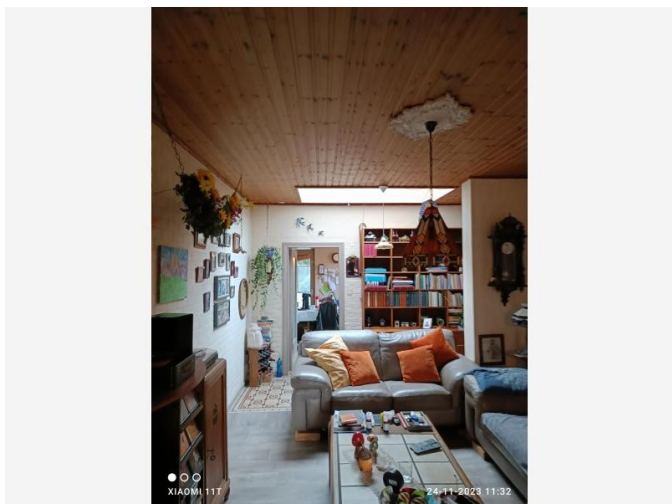
Overall vals plafond.

Benedenverdieping in houten latten.

1e verdieping in vals plafond.

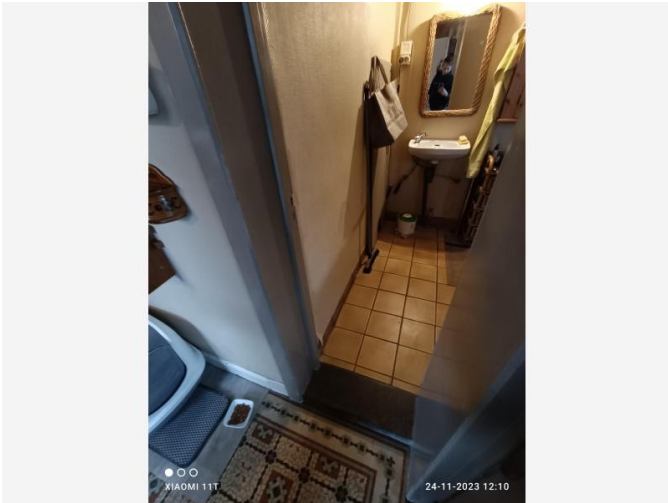
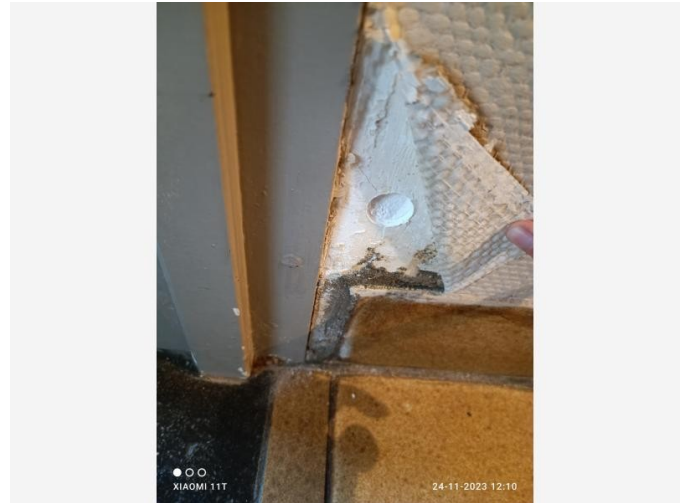
# Fiche 7: pleister muren

Geen asbest

#	Type	Referentie	Resultaat
7.1	Mengmonster	01	Geen asbest

<b>Bindmiddel van materiaal</b>	Gips - kalk
<b>Gebondenheid op basis van bindmiddel</b>	Niet-hechtgebonden
<b>Hoeveelheid (oppervlakte - dikte - aantal)</b>	• 300,00 m <sup>2</sup> - 1,50 cm - 1 stuk
<b>Totaal volume</b>	4,50 m <sup>3</sup>
<b>Identificatiemethode</b>	Vaststelling met monstername
<b>Destructieve handeling voor identificatie</b>	Ja
<b>Opmerking</b>	Alle muren zijn bepleisterd. Stalen in traphal kelder, traphal, inkomhad en keuken.

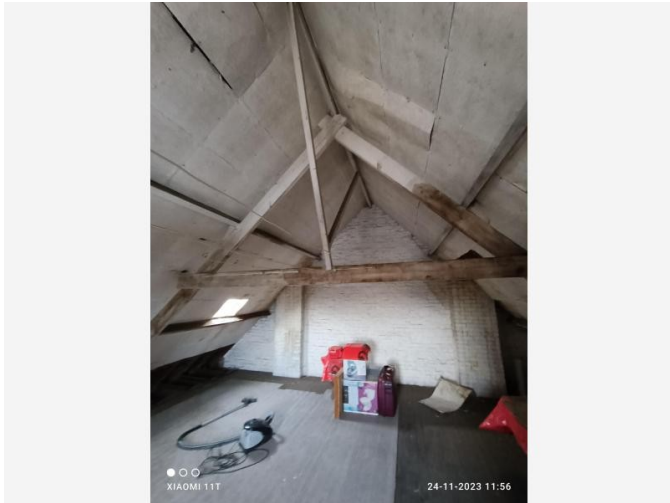
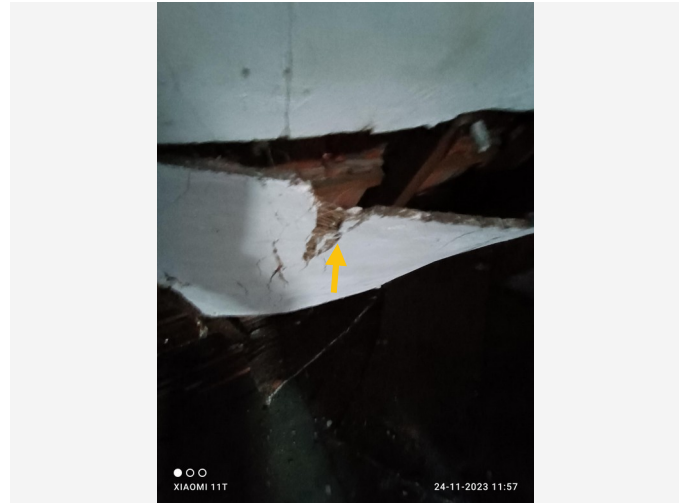
# Fiche 8: gipsplaten zolder

Geen asbest

#	Type	Referentie	Resultaat
8.1	Puntmonster	03	Geen asbest

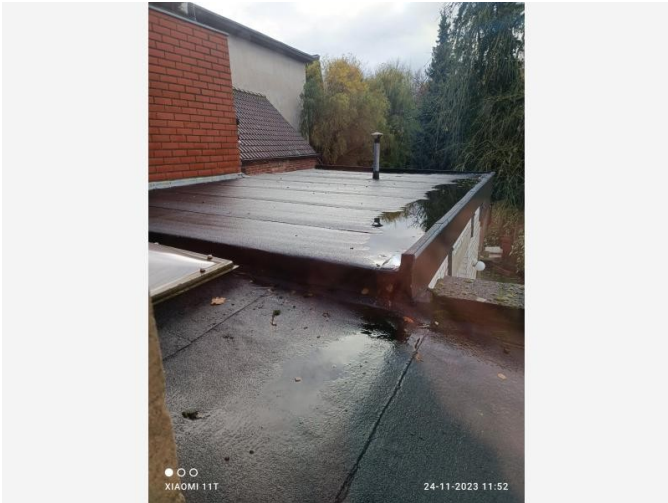
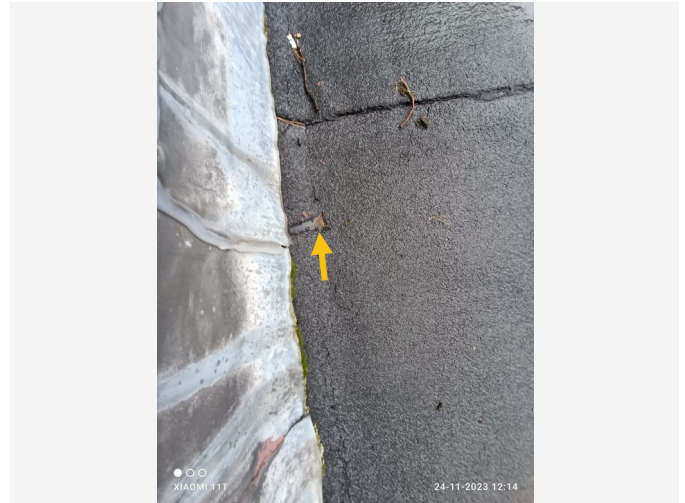
# Fiche 9: roofing plat dak

Geen asbest

#	Type	Referentie	Resultaat
9.1	Puntmonster	02	Geen asbest
