# Asbestinventarisatetest

Ooievaarstraat 17, 9000 Gent

Attestnummer : 20230829-000393.000

## Niet-asbestveilig

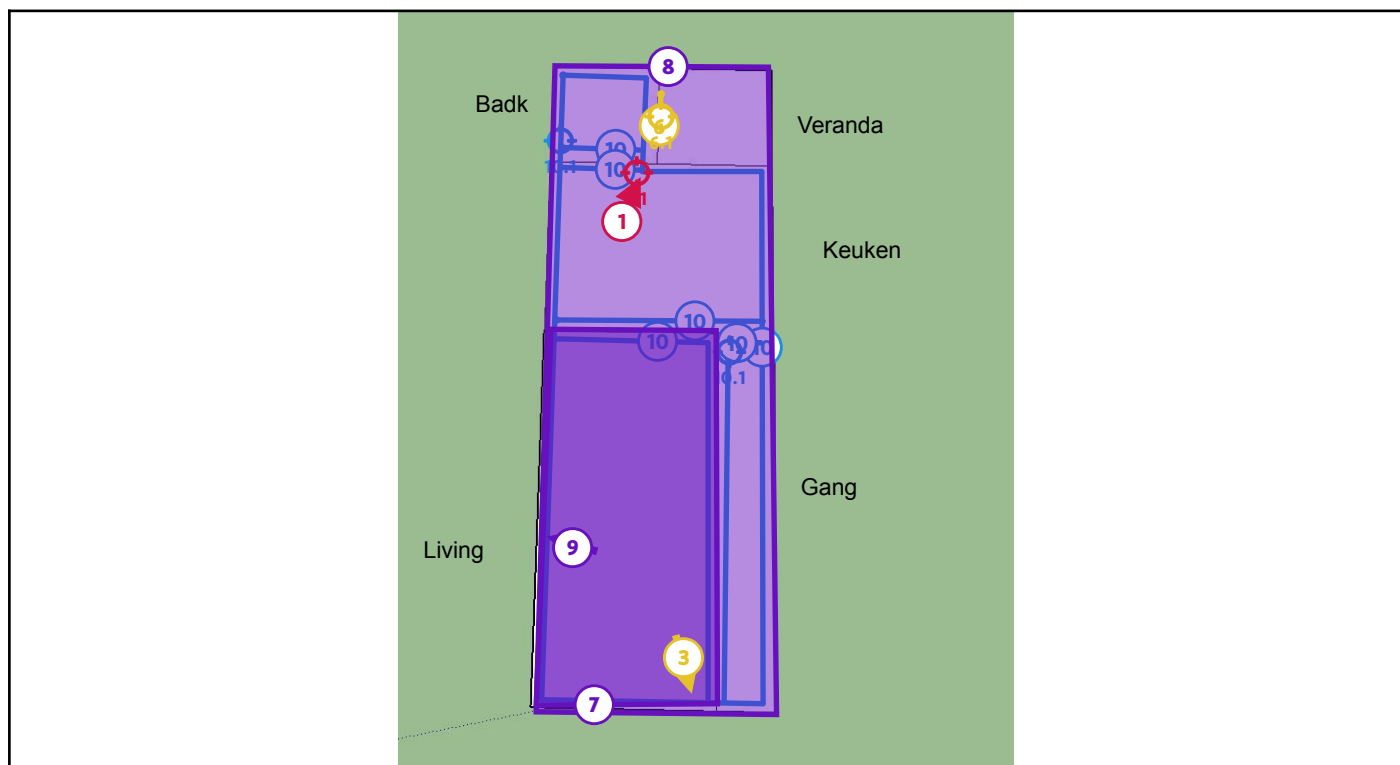
# Plan 1.1: Gelijkvloers

Beschrijving	Type	Actie
1. Koord kachel keuken	Asbestmateriaal	Dringend verwijderen
1.1 Code: M3	Puntmonster	-
3. Bakelieten elektrische behuizing	Asbestmateriaal	Zorgvuldig beheren
6. Vensterbank veranda	Asbestmateriaal	Zorgvuldig beheren
6.1 Code: M2	Puntmonster	-
7. Vloerzeil living	Advies	-
8. Pleisterwerk plafonds (niet aanwezig)	Advies	-
9. Koord kachel living	Advies	-
10. Pleisterwerk muren	Geen asbest	-
10.1 Code: M1	Mengmonster	-

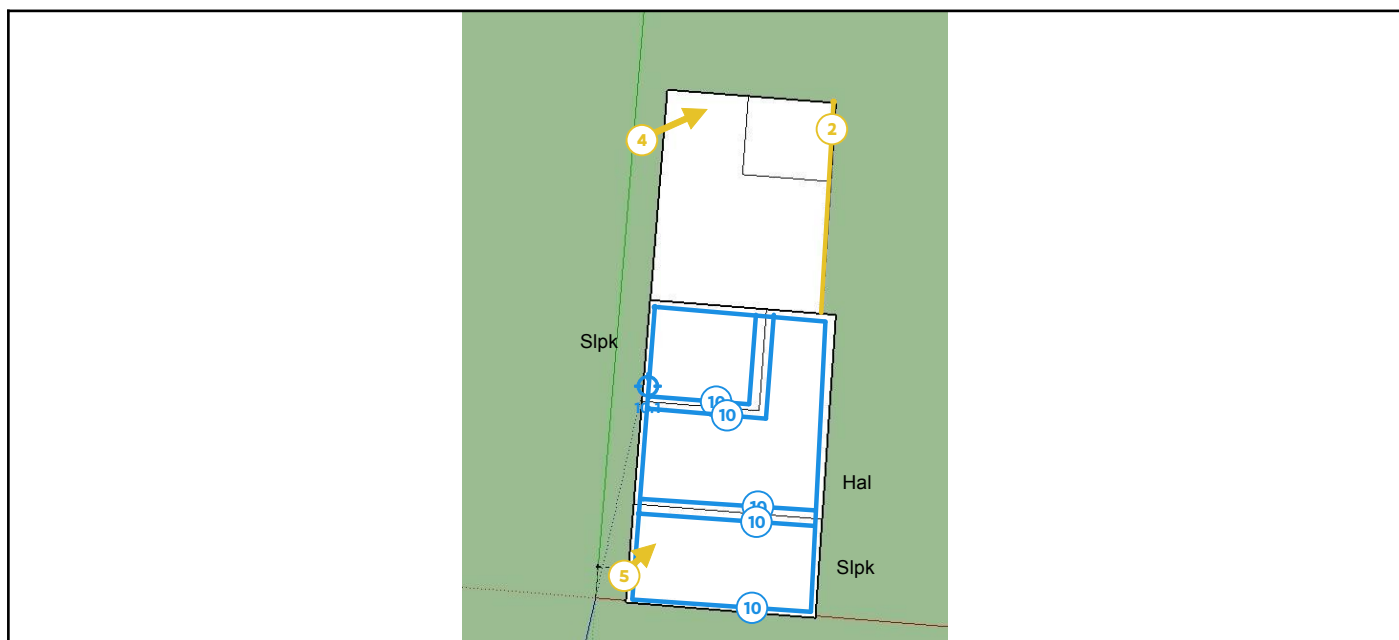
## Plan 1.2: Verdieping

Beschrijving	Type	Actie
2. Deksteen rechterzijwand buiten	Asbestmateriaal	Zorgvuldig beheren
4. Schouwpijp achteraan plat dak	Asbestmateriaal	Zorgvuldig beheren
5. Schouwpijp vooraan dak	Asbestmateriaal	Zorgvuldig beheren
10. Pleisterwerk muren	Geen asbest	-
10.1 Code: M1	Mengmonster	-

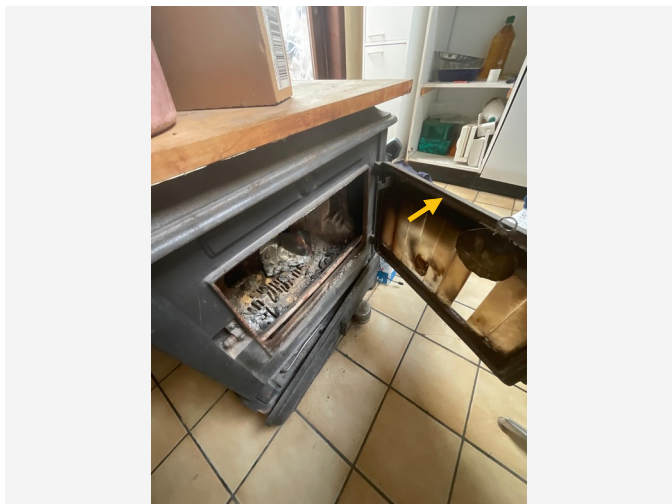
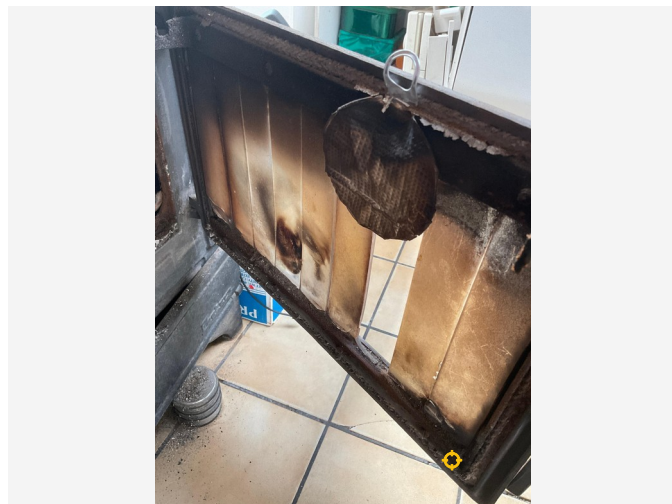
## Conclusie

Het asbestmateriaal valt onder de mijlpaal van 2034.

**Dringend verwijderen**

Eindbeoordeling materiaalisico	Hoog materiaalisico en/of hoge kans op vezelvrijgave
--------------------------------	--

Gebondenheid	Categorie 3: niet-hechtgebonden met weinig of geen matrix
Asbestsoort (vezeltype)	Alleen chrysotiel
Asbestconcentratie	Hoog ( $\geq 50\%$ )
Afschermingsgraad van het gehele materiaal	Geheel of deels (ook) vrij aan de binnenlucht
Toestand van het materiaal	Matig beschadigd, matig verweerd

#	Type	Referentie	Resultaat
1.1	Puntmonster	M3	Chrysotiel

<b>Beschrijving</b>	Koord kachel keuken
<b>Omgeving</b>	Binnen
<b>Primaire drager</b>	Ruimteverwarming
<b>Asbestmateriaal</b>	Koord, lint, band, strip
<b>Bindmiddel van asbestmateriaal</b>	Weinig of geen bindmiddel (textiel, bevlokkings, ...)
<b>Gebondenheid op basis van bindmiddel</b>	Niet-hechtgebonden
<b>Hoeveelheid (lengte - omtrek - aantal)</b>	<ul style="list-style-type: none"><li>• 1,40 m - 0,40 cm - 1 stuk</li></ul>
<b>Totale oppervlakte</b>	0,006 m <sup>2</sup>
<b>Eenvoudig bereikbaar</b>	Ja
<b>Bevestigingswijze</b>	<ul style="list-style-type: none"><li>• Verlijmd, ingegoten, versmeerd</li></ul>
<b>Identificatiemethode</b>	Vaststelling met monsternamen
<b>Destructieve handeling voor identificatie</b>	Nee

- Zorg voor een veilig beheer. Vermijd het beschadigen van het asbestmateriaal. Controleer de toestand jaarlijks op wijzigingen.

- Eenvoudige handelingen: mag via doe-het-zelf of door werknemer(s) met opleidingsattest eenvoudige handelingen  
Voor dichtingen of pakkingen; koorden en andere geweven materialen; remvoeringen of gelijkaardige toepassingen; voorziet de wet geen verplichting om deze asbestverdachte toepassing te laten verwijderen door een firma met een opleidingsattest 'eenvoudige handelingen'. U mag in principe, ongeacht eventuele bestaande beschadigingen of vrije asbestvezels, deze asbestverdachte toepassing zelf verwijderen en afvoeren naar een kringlooppark.

Hierbij moeten wel volgende maatregelen genomen worden om de verspreiding en inademing van schadelijke asbestvezels tegen te gaan:

- 1) Nat maken (water) of fixeren (fixeermiddel) van het materiaal;
- 2) Gebruikmaken van PE-folie en zakken om loskomende deeltjes en afval op te vangen en te verpakken;

- 3) Het materiaal niet gooien, niet breken en niet slijpen/schuren;
- 4) Het materiaal in 1 geheel losmaken en verwijderen;
- 5) Het materiaal opslaan in gesloten verpakking;
- 6) Bij de werkzaamheden mogen geen minderjarigen of derden aanwezig zijn;
- 7) Alle aanwezigen dragen PBM (persoonlijke beschermingsmiddelen: een stofmasker type FFP3- mondmasker of gelijkwaardig masker, een wegwerpoverall en wegwerphandschoenen en afspoelbaar schoeisel);
- 8) Natte doeken gebruiken om eventuele resten en stof weg te nemen.

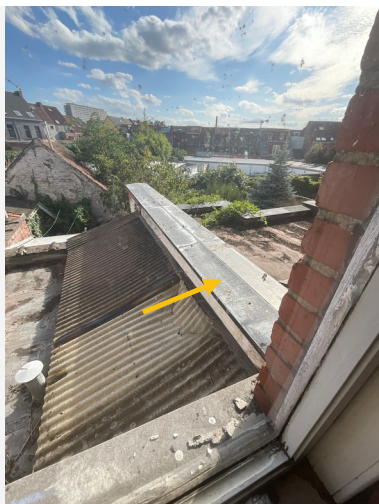
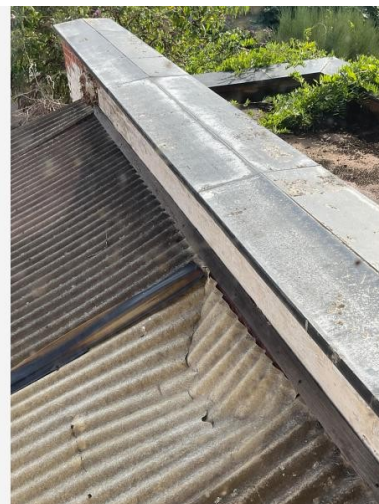
Het asbestmateriaal valt onder de mijlpaal van 2040.

Zorgvuldig beheren

Eindbeoordeling materiaalrisico	Laag materiaalrisico en/of verlaagde kans op vezelvrijgave
---------------------------------	--

Gebondenheid	Categorie 1: hechtgebonden in oorsprong
Asbestsoort (vezeltype)	Crocidoliet aanwezig
Asbestconcentratie	Laag (< 50%)
Afschermingsgraad van het gehele materiaal	Geheel of deels vrij aan de buitenlucht
Toestand van het materiaal	Licht beschadigd, licht verweerd. Intact materiaal type Pical – asbestboard of categorie III 'gebondenheid'

Beschrijving	Deksteen rechterzijwand buiten
Omgeving	Buiten

<b>Primaire drager</b>	Wand buitenschil
<b>Asbestmateriaal</b>	Deksteen, muurkap - Vol
<b>Bindmiddel van asbestmateriaal</b>	Cement
<b>Gebondenheid op basis van bindmiddel</b>	Hecht
<b>Hoeveelheid (oppervlakte - dikte - aantal)</b>	<ul style="list-style-type: none"> <li>• 4,00 m<sup>2</sup> - 6,00 cm - 1 stuk</li> </ul>
<b>Totaal volume</b>	0,24 m <sup>3</sup>
<b>Eenvoudig bereikbaar</b>	Ja
<b>Bevestigingswijze</b>	<ul style="list-style-type: none"> <li>• Verlijmd, ingegoten, versmeerd</li> </ul>
<b>Identificatiemethode</b>	Vaststelling zonder monstername
<b>Destructieve handeling voor identificatie</b>	Nee

- Zorg voor een veilig beheer. Vermijd het beschadigen van het asbestmateriaal. Controleer de toestand jaarlijks op wijzigingen.

- Eenvoudige handelingen: mag via doe-het-zelf of door werknemer(s) met opleidingsattest eenvoudige handelingen  
Voor toepassingen in asbestcement voorziet de wet geen verplichting om deze asbestverdachte toepassing te laten verwijderen door een firma met een opleidingsattest 'eenvoudige handelingen'. U mag in principe, ongeacht eventuele bestaande beschadigingen of vrije asbestvezels, deze asbestverdachte toepassing zelf verwijderen en afvoeren naar een kringlooppark.

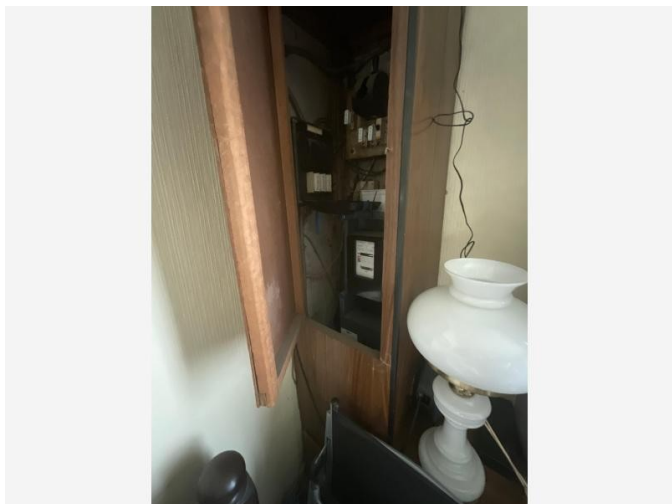
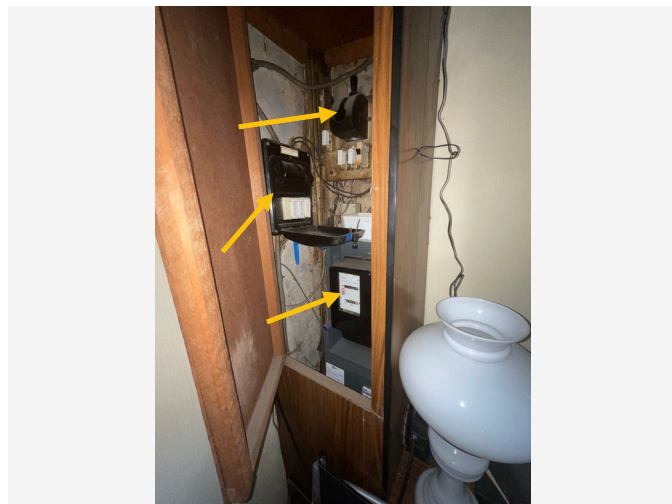
Het asbestmateriaal valt onder de mijlpaal van 2040.

Zorgvuldig beheren

Eindbeoordeling materiaalrisico	Laag materiaalrisico en/of verlaagde kans op vezelvrijgave
---------------------------------	--

Gebondenheid	Categorie 1: hechtgebonden in oorsprong
Asbestsoort (vezeltype)	Crocidoliet aanwezig
Asbestconcentratie	Laag (< 50%)
Afschermingsgraad van het gehele materiaal	Geheel of deels (ook) vrij aan de binnenlucht
Toestand van het materiaal	Onbeschadigd, niet verweerd

Beschrijving	Bakelieten elektrische behuizing
Omgeving	Binnen

<b>Primaire drager</b>	Communicatie en elektrische infrastructuur en uitrusting
<b>Asbestmateriaal</b>	Plaat, paneel, tablet - Type Bakeliet
<b>Bindmiddel van asbestmateriaal</b>	Kunststof of -hars
<b>Gebondenheid op basis van bindmiddel</b>	Hecht
<b>Hoeveelheid (oppervlakte - dikte - aantal)</b>	• 0,30 m <sup>2</sup> - 0,20 cm - 1 stuk
<b>Totaal volume</b>	< 0,001 m <sup>3</sup>
<b>Eenvoudig bereikbaar</b>	Ja
<b>Bevestigingswijze</b>	• Geklemd
<b>Identificatiemethode</b>	Vaststelling zonder monstername
<b>Destructieve handeling voor identificatie</b>	Nee

- Zorg voor een veilig beheer. Vermijd het beschadigen van het asbestmateriaal. Controleer de toestand jaarlijks op wijzigingen.

- Eenvoudige handelingen: mag via doe-het-zelf of door werknemer(s) met opleidingsattest eenvoudige handelingen  
Voor tellers/schakelaars van het type bakeliet voorziet de wet geen verplichting om deze asbestverdachte toepassing te laten verwijderen door een firma met een opleidingsattest 'eenvoudige handelingen'. U mag in principe, ongeacht eventuele bestaande beschadigingen of vrije asbestvezels, deze asbestverdachte toepassing zelf verwijderen en afvoeren naar een kringlooppark.

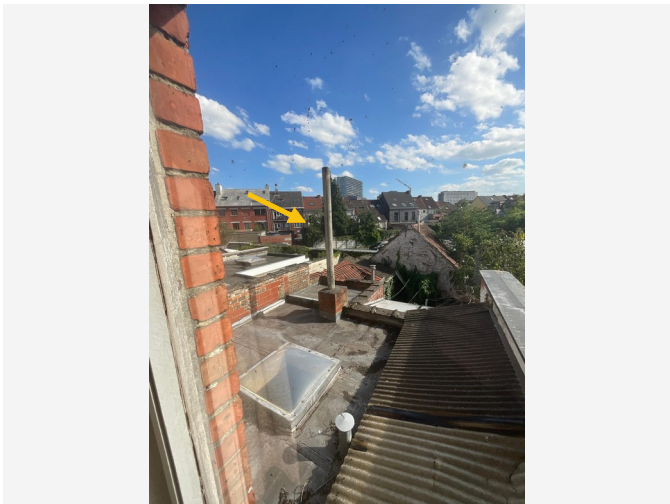
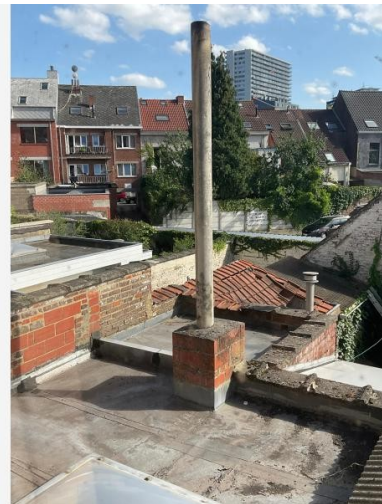
Het asbestmateriaal valt onder de mijlpaal van 2040.

Zorgvuldig beheren

Eindbeoordeling materiaalrisico	Laag materiaalrisico en/of verlaagde kans op vezelvrijgave
---------------------------------	--

Gebondenheid	Categorie 1: hechtgebonden in oorsprong
Asbestsoort (vezeltype)	Crocidoliet aanwezig
Asbestconcentratie	Laag (< 50%)
Afschermingsgraad van het gehele materiaal	Geheel of deels vrij aan de buitenlucht
Toestand van het materiaal	Licht beschadigd, licht verweerd. Intact materiaal type Pical – asbestboard of categorie III 'gebondenheid'

Beschrijving	Schouwpijp achteraan plat dak
Omgeving	Buiten

<b>Primaire drager</b>	Plat dak
<b>Asbestmateriaal</b>	Buis, koker, leiding, pijp, doorvoer
<b>Bindmiddel van asbestmateriaal</b>	Cement
<b>Gebondenheid op basis van bindmiddel</b>	Hecht
<b>Hoeveelheid (lengte - omtrek - dikte - aantal)</b>	<ul style="list-style-type: none"> <li>• 3,50 m - 60,00 cm - 0,30 cm - 1 stuk</li> </ul>
<b>Totaal volume</b>	0,006 m <sup>3</sup>
<b>Eenvoudig bereikbaar</b>	Ja
<b>Bevestigingswijze</b>	<ul style="list-style-type: none"> <li>• Geklemd</li> </ul>
<b>Identificatiemethode</b>	Vaststelling zonder monstername
<b>Destructieve handeling voor identificatie</b>	Nee

- Zorg voor een veilig beheer. Vermijd het beschadigen van het asbestmateriaal. Controleer de toestand jaarlijks op wijzigingen.

- Eenvoudige handelingen: mag via doe-het-zelf of door werknemer(s) met opleidingsattest eenvoudige handelingen  
Voor toepassingen in asbestcement voorziet de wet geen verplichting om deze asbestverdachte toepassing te laten verwijderen door een firma met een opleidingsattest 'eenvoudige handelingen'. U mag in principe, ongeacht eventuele bestaande beschadigingen of vrije asbestvezels, deze asbestverdachte toepassing zelf verwijderen en afvoeren naar een kringlooppark.

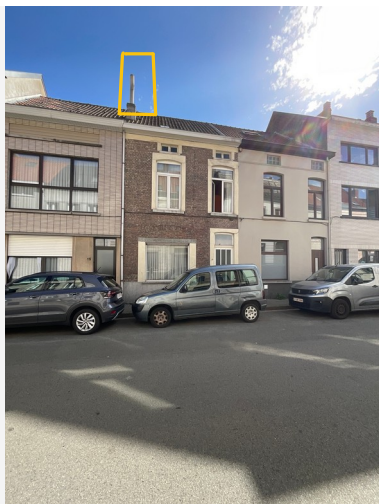
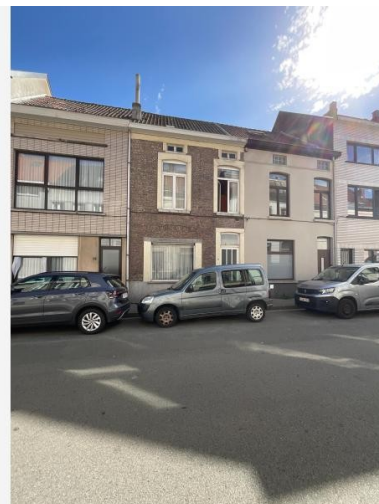
Het asbestmateriaal valt onder de mijlpaal van 2040.

Zorgvuldig beheren

Eindbeoordeling materiaalrisico	Laag materiaalrisico en/of verlaagde kans op vezelvrijgave
---------------------------------	--

Gebondenheid	Categorie 1: hechtgebonden in oorsprong
Asbestsoort (vezeltype)	Crocidoliet aanwezig
Asbestconcentratie	Laag (< 50%)
Afschermingsgraad van het gehele materiaal	Geheel of deels vrij aan de buitenlucht
Toestand van het materiaal	Licht beschadigd, licht verweerd. Intact materiaal type Pical – asbestboard of categorie III 'gebondenheid'

Beschrijving	Schouwpijp vooraan dak
Omgeving	Binnen

<b>Primaire drager</b>	Schuin dak
<b>Asbestmateriaal</b>	Buis, koker, leiding, pijp, doorvoer
<b>Bindmiddel van asbestmateriaal</b>	Cement
<b>Gebondenheid op basis van bindmiddel</b>	Hecht
<b>Hoeveelheid (lengte - omtrek - dikte - aantal)</b>	<ul style="list-style-type: none"> <li>• 2,20 m - 40,00 cm - 0,30 cm - 1 stuk</li> </ul>
<b>Totaal volume</b>	0,003 m <sup>3</sup>
<b>Eenvoudig bereikbaar</b>	Ja
<b>Bevestigingswijze</b>	<ul style="list-style-type: none"> <li>• Geklemd</li> </ul>
<b>Identificatiemethode</b>	Vaststelling zonder monstername
<b>Destructieve handeling voor identificatie</b>	Nee

- Zorg voor een veilig beheer. Vermijd het beschadigen van het asbestmateriaal. Controleer de toestand jaarlijks op wijzigingen.

- Eenvoudige handelingen: mag via doe-het-zelf of door werknemer(s) met opleidingsattest eenvoudige handelingen  
Voor toepassingen in asbestcement voorziet de wet geen verplichting om deze asbestverdachte toepassing te laten verwijderen door een firma met een opleidingsattest 'eenvoudige handelingen'. U mag in principe, ongeacht eventuele bestaande beschadigingen of vrije asbestvezels, deze asbestverdachte toepassing zelf verwijderen en afvoeren naar een kringlooppark.

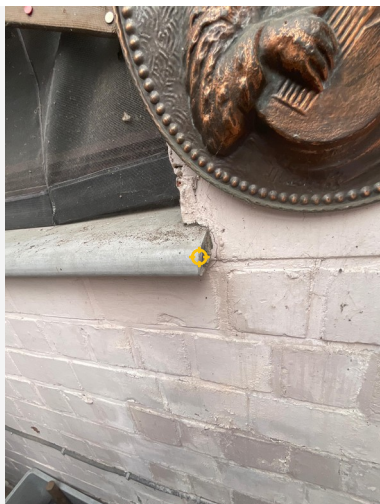
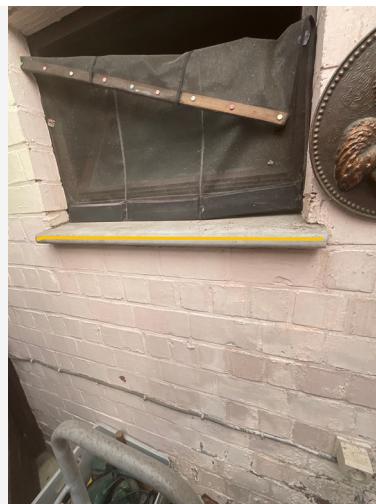
Het asbestmateriaal valt onder de mijlpaal van 2040.

Zorgvuldig beheren

Eindbeoordeling materiaalrisico	Laag materiaalrisico en/of verlaagde kans op vezelvrijgave
---------------------------------	--

Gebondenheid	Categorie 1: hechtgebonden in oorsprong
Asbestsoort (vezeltype)	Alleen chrysotiel
Asbestconcentratie	Laag (< 50%)
Afschermingsgraad van het gehele materiaal	Geheel of deels (ook) vrij aan de binnenlucht
Toestand van het materiaal	Licht beschadigd, licht verweerd. Intact materiaal type Pical – asbestboard of categorie III 'gebondenheid'

#	Type	Referentie	Resultaat
6.1	Puntmonster	M2	Chrysotiel

Beschrijving	Vensterbank veranda
Omgeving	Binnen
Primaire drager	Binnenwand
Asbestmateriaal	Deksteen, muurkap - Vol
Bindmiddel van asbestmateriaal	Cement
Gebondenheid op basis van bindmiddel	Hecht
Hoeveelheid (oppervlakte - dikte - aantal)	• 0,40 m <sup>2</sup> - 3,50 cm - 1 stuk
Totaal volume	0,014 m <sup>3</sup>
Eenvoudig bereikbaar	Ja
Bevestigingswijze	• Geklemd
Identificatiemethode	Vaststelling met monstername
Destructieve handeling voor identificatie	Nee

- Zorg voor een veilig beheer. Vermijd het beschadigen van het asbestmateriaal. Controleer de toestand jaarlijks op wijzigingen.

- Eenvoudige handelingen: mag via doe-het-zelf of door werknemer(s) met opleidingsattest eenvoudige handelingen  
Voor toepassingen in asbestcement voorziet de wet geen verplichting om deze asbestverdachte toepassing te laten verwijderen door een firma met een opleidingsattest 'eenvoudige handelingen'. U mag in principe, ongeacht eventuele bestaande beschadigingen of vrije asbestvezels, deze asbestverdachte toepassing zelf verwijderen en afvoeren naar een kringlooppark.

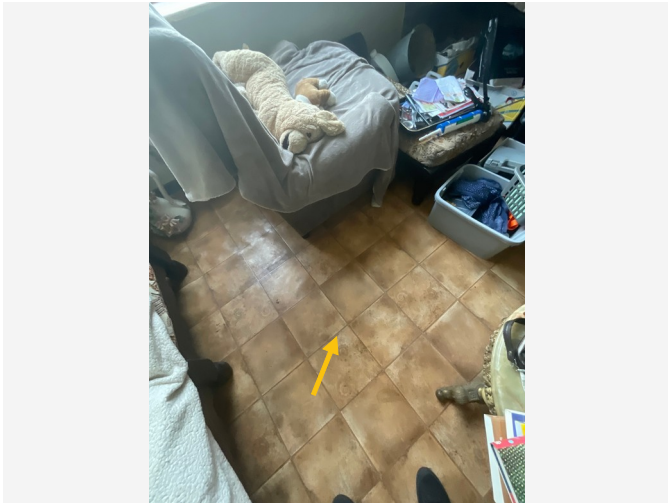
Door ervaring kan de deskundige besluiten dat deze toepassing niet asbesthoudend is.

Identificatiemethode	Vaststelling & expertise (niet-asbestverdacht)
Primaire drager	Vloer
(Asbest)materiaal	Prefab - afwerking - Vloerzeil

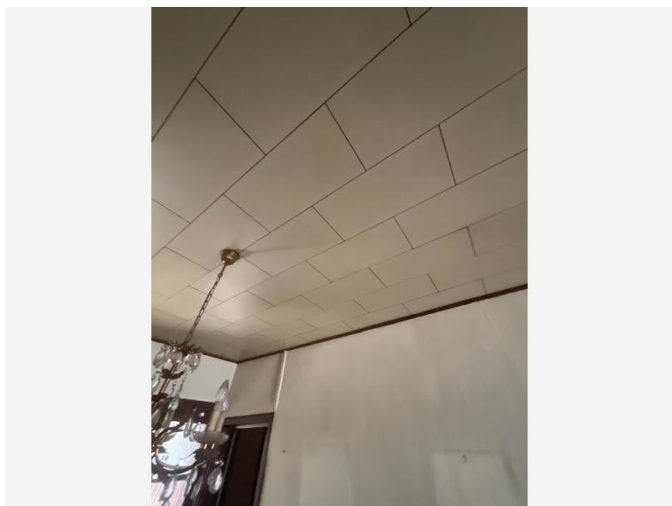
Deze eigendom bevat geen pleisterwerk aan plafonds.

Identificatiemethode	Vaststelling & expertise (niet-asbestverdacht)
Primaire drager	Plafond

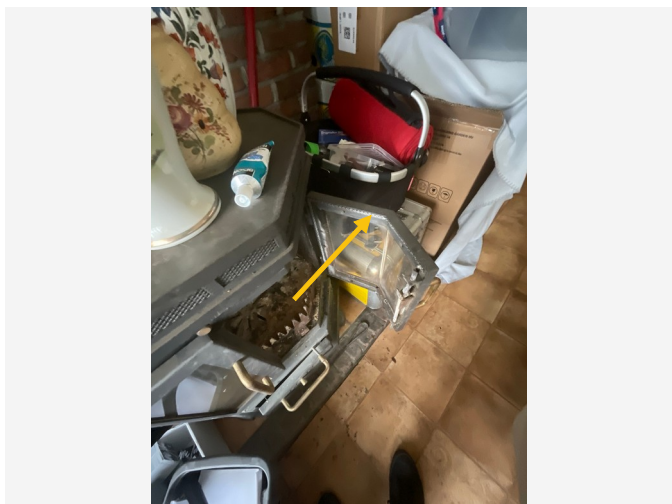
Door ervaring kan de deskundige besluiten dat deze toepassing niet asbesthoudend is.

Identificatiemethode	Vaststelling & expertise (niet-asbestverdacht)
Primaire drager	Ruimteverwarming
(Asbest)materiaal	Koord, lint, band, strip

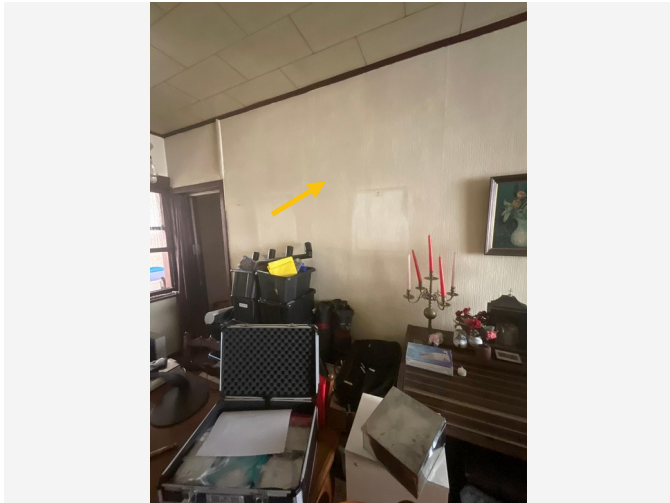
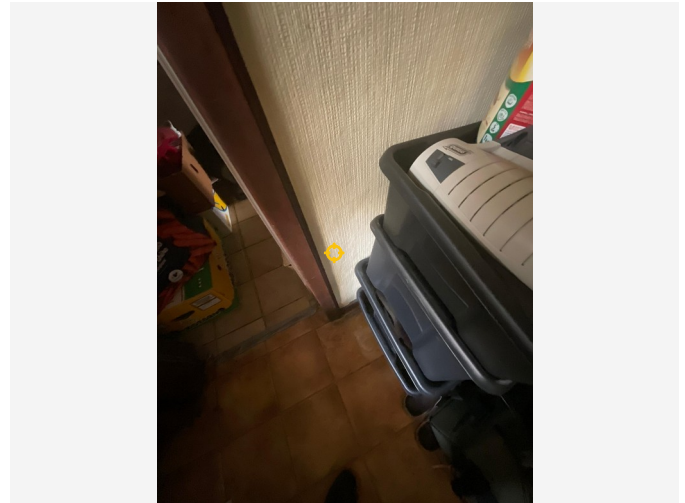
Geen asbest

#	Type	Referentie	Resultaat
10.1	Mengmonster	M1	Geen asbest

Beschrijving	Pleisterwerk muren
Omgeving	Binnen
Primaire drager	Binnenwand
