# Asbestinventarisatetest

Aalterbaan 154, 9990 Maldegem

Attestnummer : 20240416-000510.000

Uitgegeven op : 16.04.2024

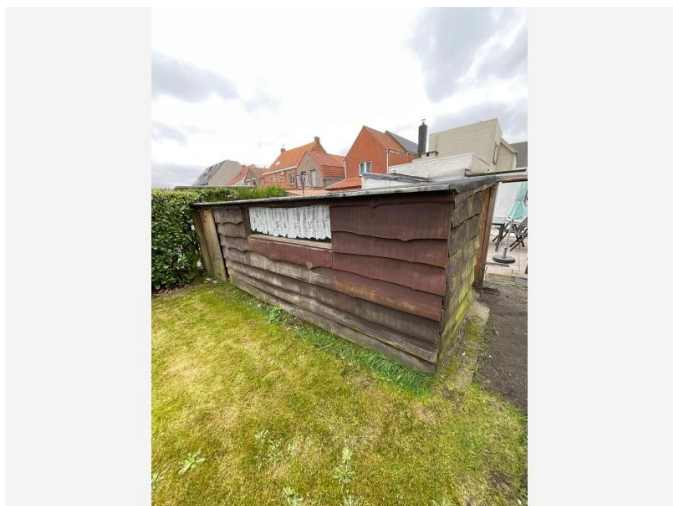
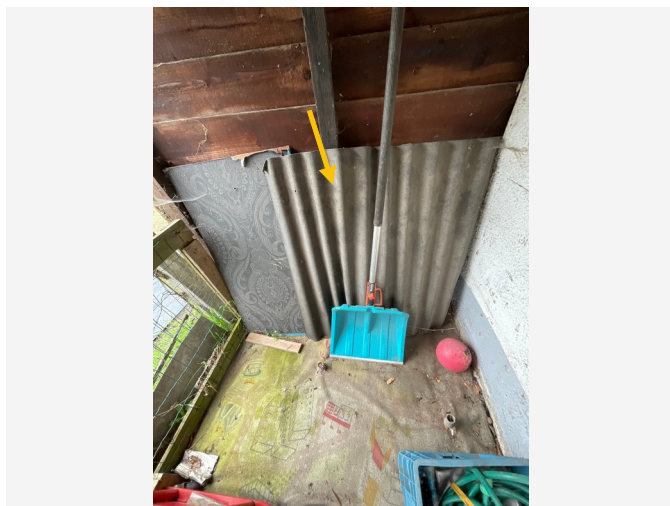
Het asbestmateriaal valt onder de mijlpaal van 2040.

**Dringend verwijderen**

| Beschrijving | Golfplaat in tuinhuis |
| Aanwezige resten | De golfplaat op zich. |
| Asbestmaterialen | <ul style="list-style-type: none"> <li>• Dak- en gevelbekleding - Golfplaat</li> </ul> |
| Hoeveelheid (gewicht - aantal) | <ul style="list-style-type: none"> <li>• 12,00 kg - 1 stuk</li> </ul> |

- Verwijder het asbestafval.

- Eenvoudige handelingen: mag via doe-het-zelf of door werknemer(s) met opleidingsattest eenvoudige handelingen  
Voor toepassingen in asbestcement voorziet de wet geen verplichting om deze asbestverdachte toepassing te laten verwijderen door een firma met een opleidingsattest 'eenvoudige handelingen'. U mag in principe, ongeacht eventuele bestaande beschadigingen of vrije asbestvezels, deze asbestverdachte toepassing zelf verwijderen en afvoeren naar een kringlooppark.

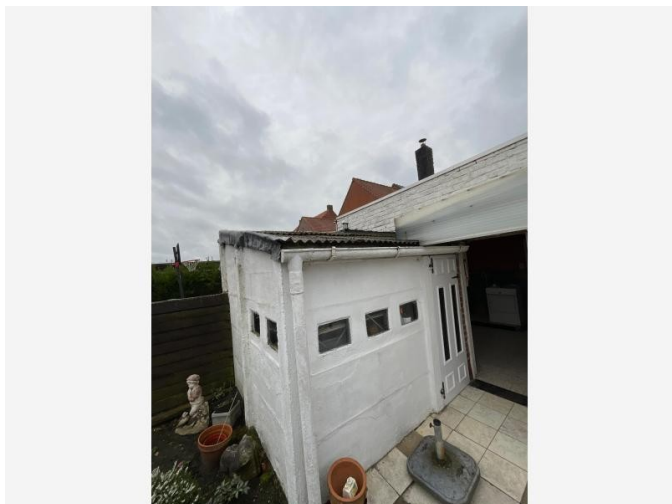
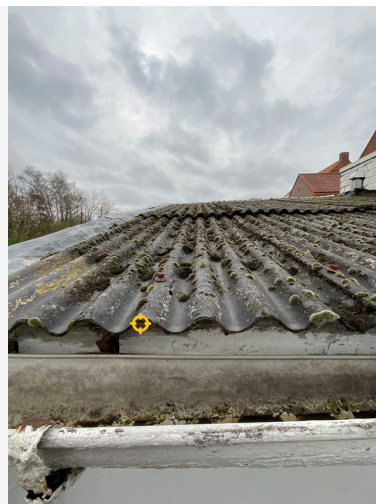
Het asbestmateriaal valt onder de mijlpaal van 2034.

Verwijderen

| Eindbeoordeling materiaalrisico | Verhoogd materiaalrisico en/of verhoogde kans op vezelvrijgave |

| Asbestsoort (vezeltype) | Alleen chrysotiel |
| Toestand van het materiaal | Matig beschadigd, matig verweerd |

| # | Type | Referentie | Resultaat |
|---|---|---|---|
| 2.1 | Puntmonster | M6 | Chrysotiel |

| Beschrijving | Golfplaat buitenberging |

- Zorg voor een veilig beheer. Vermijd het beschadigen van het asbestmateriaal. Controleer de toestand jaarlijks op wijzigingen.
- Hemelwater dat afspoelt van asbestcement daken of gevels kan asbestdeeltjes bevatten. Gebruik het enkel voor gesloten circuits (bv. spoelen toiletten). Reinig na het vervangen van het dak of de gevel de dakgoten en regenwaterput of -ton om asbesthoudend sediment of slib te verwijderen

- Eenvoudige handelingen: mag via doe-het-zelf of door werknemer(s) met opleidingsattest eenvoudige handelingen  
Voor toepassingen in asbestcement voorziet de wet geen verplichting om deze asbestverdachte toepassing te laten verwijderen door een firma met een opleidingsattest 'eenvoudige handelingen'. U mag in principe, ongeacht eventuele bestaande beschadigingen of vrije asbestvezels, deze asbestverdachte toepassing zelf verwijderen en afvoeren naar een kringlooppark.

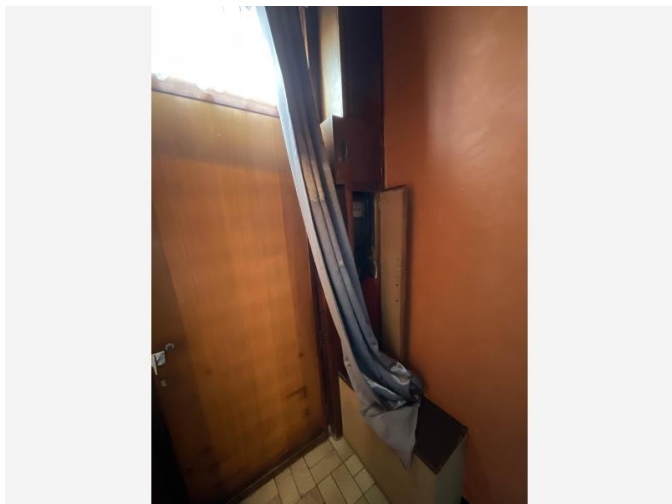
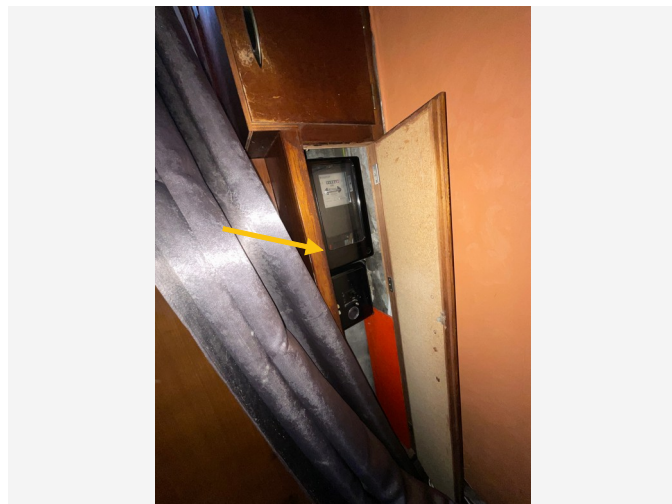
Het asbestmateriaal valt onder de mijlpaal van 2040.

Zorgvuldig beheren

| Eindbeoordeling materiaalrisico | Laag materiaalrisico en/of verlaagde kans op vezelvrijgave |

| Asbestsoort (vezeltype) | Crocidoliet aanwezig |
| Toestand van het materiaal | Onbeschadigd, niet verweerd |

| Beschrijving | Elektrische bakelieten behuizing |

- Zorg voor een veilig beheer. Vermijd het beschadigen van het asbestmateriaal. Controleer de toestand jaarlijks op wijzigingen.

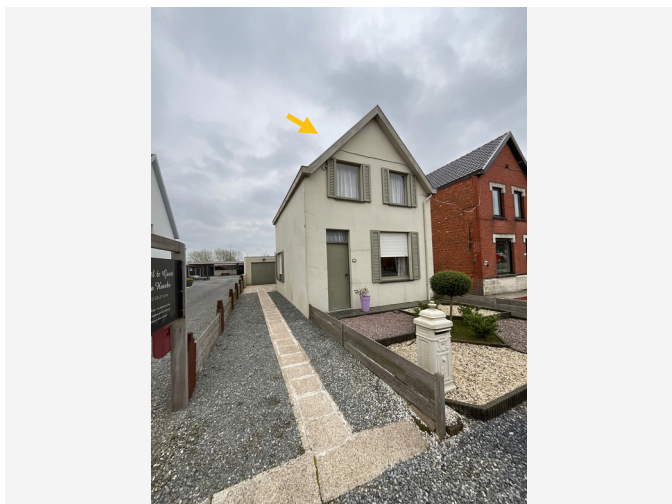
**Reden:** Het te onderzoeken materiaal situeert zich hoger dan 3,50 m te rekenen vanaf een veilige ondergrond

**Uitleg van de asbestdeskundige:** Het dak is niet veilig te onderzoeken langs buitenzijde wegens geen veilige ondergrond minder dan 3,50 meter.

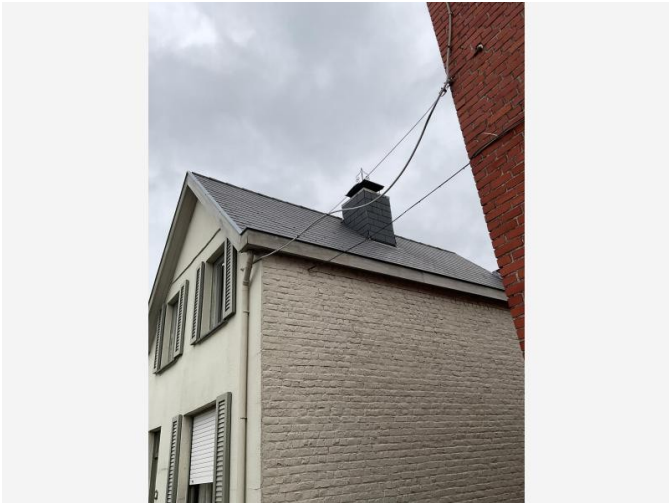
**Reden:** Het te onderzoeken materiaal situeert zich hoger dan 3,50 m te rekenen vanaf een veilige ondergrond

**Uitleg van de asbestdeskundige:** Het dak is niet veilig te onderzoeken vanop een veilige ondergrond minder dan 3.50 meter.

| (Asbest)materiaal | Dak- en gevelbekleding - Lei, shingle |
| Karakterisatie | Asbest (verdacht) |

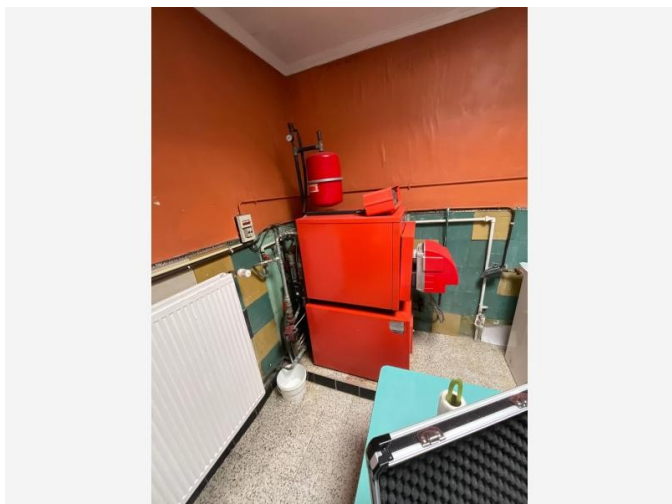
De ketel dateert van vóór 2001. De technische gegevens zijn niet terug te vinden.

Mogelijks bevat de ketel asbesthoudende isolatie en/of pakkingen.

Vermijd beschadigingen en verwijder de ketel in 1 geheel wanneer deze defect is.

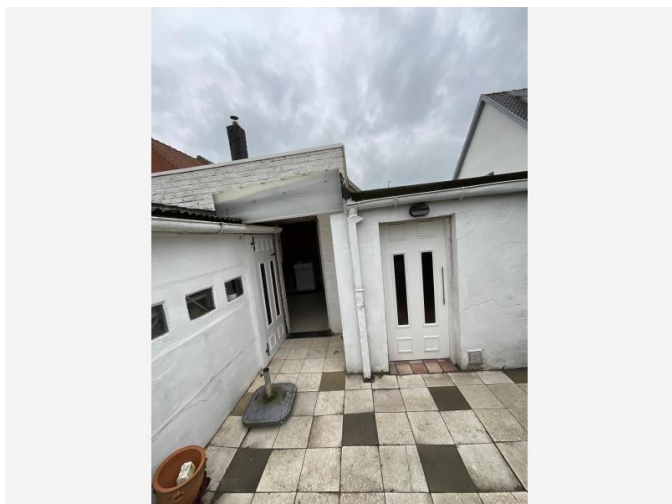
Om eventuele lekschade te voorkomen, kon enkel de toplaag van de roofing bemonsterd worden. Mogelijks bevinden zich hieronder nog oudere, asbesthoudende lagen.

Waakzaamheid is geboden bij dakwerken. Het is raadzaam om voorafgaandelijk aan verwijdering van roofing een analyse uit te voeren van ALLE lagen.

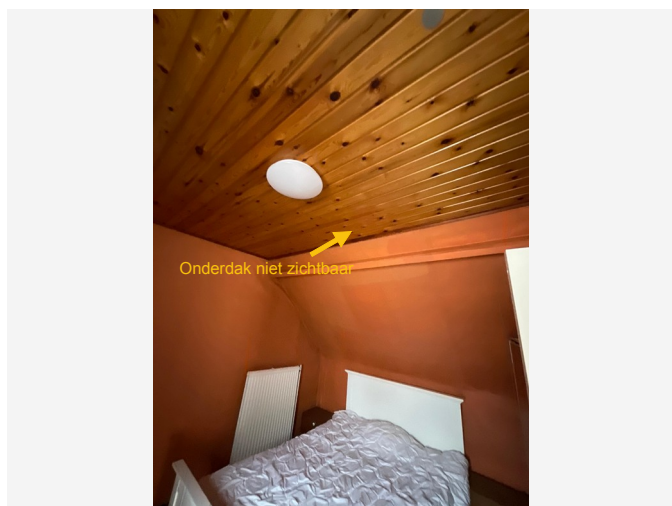
Het onderdak was niet inspecteerbaar langs binnen en buitenzijde. Gezien het bouwjaar kan het onderdak (indien aanwezig) asbestverdacht zijn.

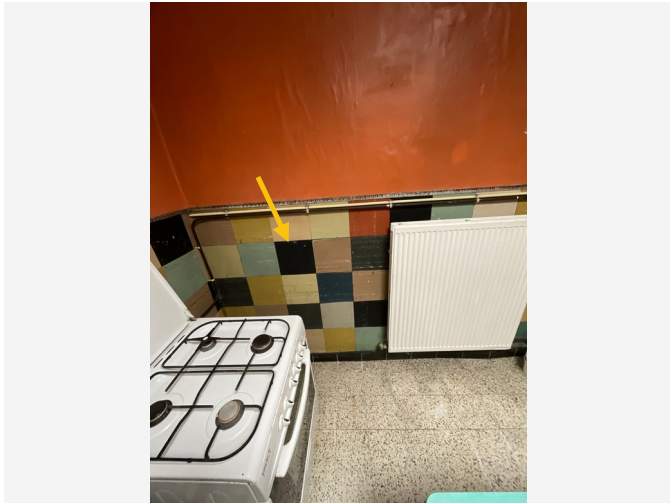
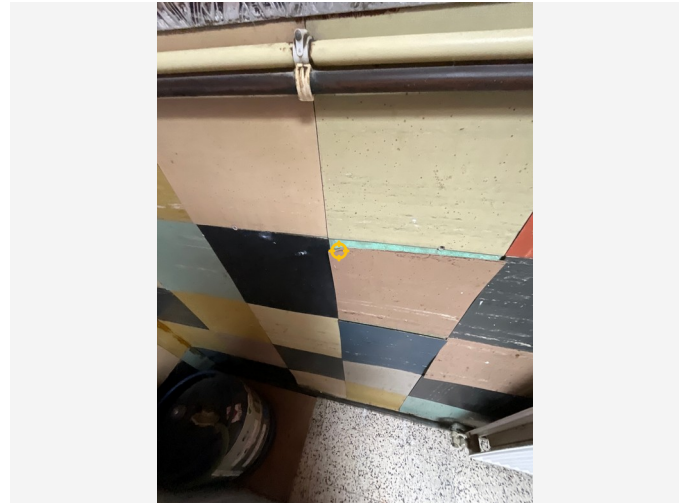
## Fiche 15: Zijwanden stooklokaal

Geen asbest

| # | Type | Referentie | Resultaat |
|---|---|---|---|
| 15.1 | Puntmonster | M5 | Geen asbest |
