# Asbestinventarisatetest

Kleitkalseide 180A, 9990 Maldegem

Attestnummer : 20250115-000058.000

Uitgegeven op : 15.01.2025

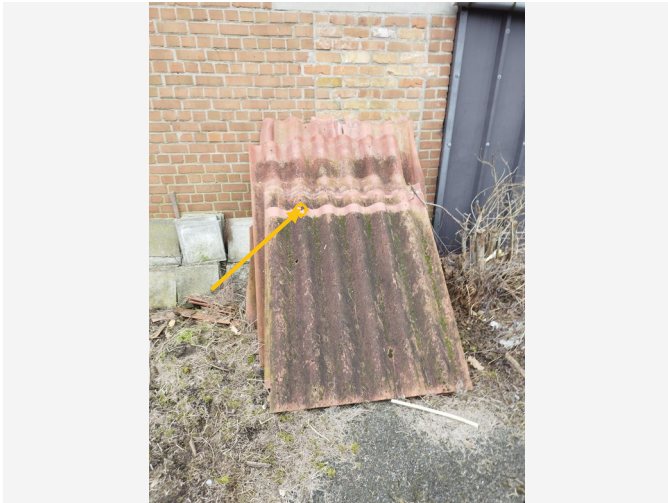
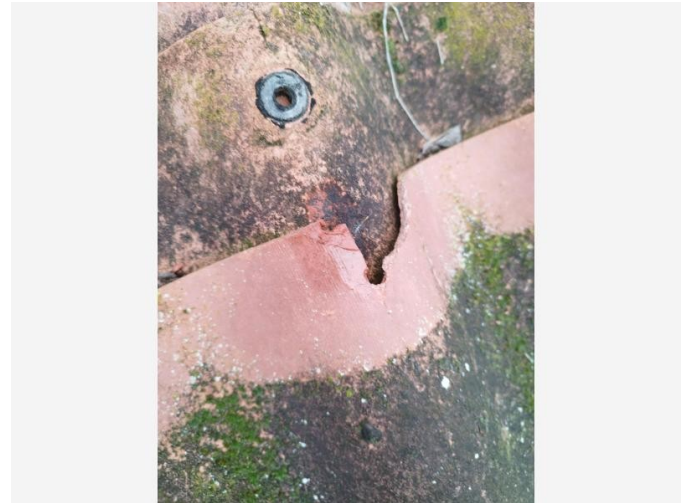
Het asbestmateriaal valt onder de mijlpaal van 2040.

**Dringend verwijderen**

#	Type	Referentie	Resultaat
1.1	Puntmonster	MM08	Crocidoliet, Chrysotiel

Beschrijving	losse golfplaten
Type afvalstof	Betreft stock-voorraad of gedemonteerde asbestmaterialen
Aanwezige resten	Stapel losse golfplaten achteraan het gebouw & aanwezig op niveau +1.
Omgeving	Buiten
Primaire drager	Bodem
Asbestmaterialen	<ul style="list-style-type: none"> <li>Dak- en gevelbekleding - Golfplaat</li> </ul>
Bindmiddel van asbestmateriaal	Cement
Gebondenheid op basis van bindmiddel	Hecht
Hoeveelheid (gewicht - aantal)	<ul style="list-style-type: none"> <li>50,00 kg - 1 stuk</li> </ul>
Totaal gewicht	50,00 kg
Eenvoudig bereikbaar	Ja
Identificatiemethode	Vaststelling met monstername
Opmerking	De aangegeven hoeveelheden en gewichten zijn grove schattingen en kunnen niet worden gebruikt voor een gedetailleerde meetstaat voor werkzaamheden.

- Scherm in afwachting van verwijdering het asbestafval af van luchtstromingen en verstoring: bijvoorbeeld door het te verpakken, te fixeren, af te dekken, signalisatie - afbakening aan te brengen, ....
- Verwijder het asbestafval.

- Eenvoudige handelingen: mag via doe-het-zelf of door werknemer(s) met opleidingsattest eenvoudige handelingen  
Vermijd breken of verbrossen bij het verwijderen van de golfplaten.

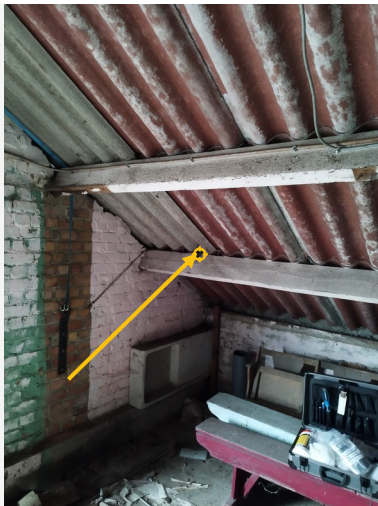
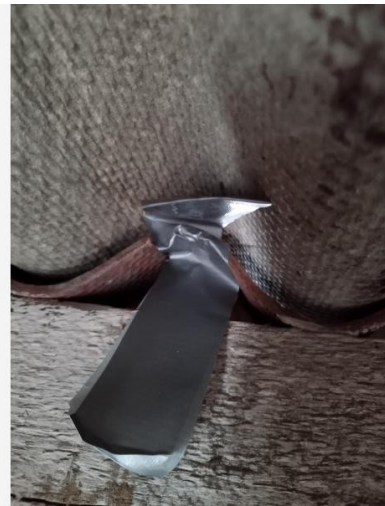
Het asbestmateriaal valt onder de mijlpaal van 2034.

**Dringend verwijderen**

Eindbeoordeling materiaalrisico	Hoog materiaalrisico en/of hoge kans op vezelvrijgave
---------------------------------	---

Gebondenheid	Categorie 1: hechtgebonden in oorsprong
Asbestsoort (vezeltype)	Crocidoliet aanwezig
Asbestconcentratie	Laag (< 50%)
Afschermingsgraad van het gehele materiaal	Geheel of deels (ook) vrij aan de binnenlucht
Toestand van het materiaal	Matig beschadigd, matig verweerd

#	Type	Referentie	Resultaat
2.1	Puntmonster	MM10	Crocidoliet, Chrysotiel

Beschrijving	golfplaten dak hoofdgebouw
Omgeving	Grenst aan binnen- en buitenlucht
Primaire drager	Schuin dak
Asbestmateriaal	Dak- en gevelbekleding - Golfplaat
Bindmiddel van asbestmateriaal	Cement
Gebondenheid op basis van bindmiddel	Hecht
Hoeveelheid (oppervlakte - aantal)	<ul style="list-style-type: none"><li>• 236,54 m<sup>2</sup> - 1 stuk</li></ul>
Totale oppervlakte	236,54 m <sup>2</sup>
Eenvoudig bereikbaar	Ja
Bevestigingswijze	<ul style="list-style-type: none"><li>• Geschroefd</li></ul>
Identificatiemethode	Vaststelling met monstername
Destructieve handeling voor identificatie	Nee
Opmerking	De aangegeven hoeveelheden en gewichten zijn grove schattingen en kunnen niet worden gebruikt voor een gedetailleerde meetstaat voor werkzaamheden.

- Zorg voor een veilig beheer. Vermijd het beschadigen van het asbestmateriaal. Controleer de toestand jaarlijks op wijzigingen.
- Verwijder dit asbestmateriaal zo snel mogelijk. Volg de toestand goed op.

- Eenvoudige handelingen: mag via doe-het-zelf of door werknemer(s) met opleidingsattest eenvoudige handelingen  
Golfplaten mogen niet beschadigd of gebroken worden. Voor het verwijderen van golfplaten dient men deze te bevochtigen of te fixeren, in daarvoor bestemde afvalzakken te plaatsen en dubbel te verpakken voor transport. Tijdens dit proces moeten beschermingsmaatregelen worden genomen, waaronder het dragen van een FFP3-masker, een wegwercoverall en wegwerphandschoenen.

Het breken van het materiaal is ten strengste verboden omdat dit vezelvrijgave kan veroorzaken. Bij twijfel of onvoldoende kennis dient een erkend aannemer met een opleidingsattest voor eenvoudige handelingen of een gecertificeerde asbestverwijderaar te worden ingeschakeld.

Zorg ervoor dat er geen resten van gecontamineerd materiaal achterblijven op de afbraaklocatie. Het is ten strengste verboden het dak te reinigen, aangezien dit asbestvezels kan vrijgeven. Tevens mogen er geen

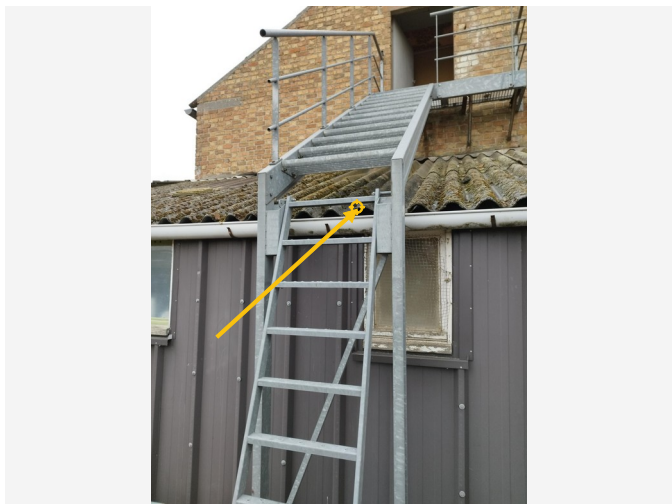
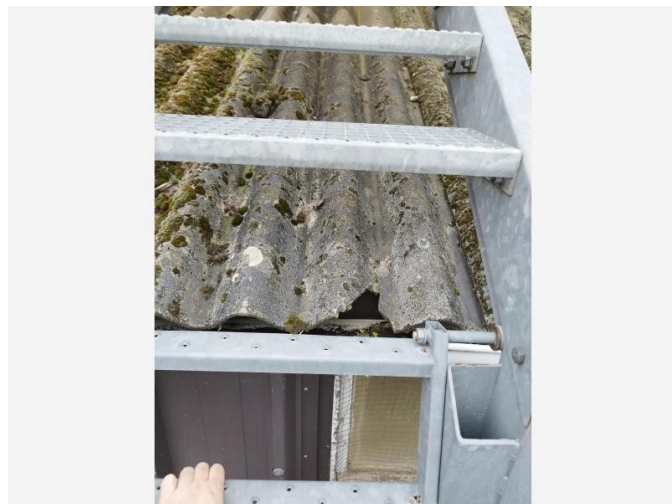
Het asbestmateriaal valt onder de mijlpaal van 2034.

Verwijderen

Eindbeoordeling materiaalrisico	Verhoogd materiaalrisico en/of verhoogde kans op vezelvrijgave
---------------------------------	--

Gebondenheid	Categorie 1: hechtgebonden in oorsprong
Asbestsoort (vezeltype)	Crocidoliet aanwezig
Asbestconcentratie	Laag (< 50%)
Afschermingsgraad van het gehele materiaal	Geheel of deels vrij aan de buitenlucht
Toestand van het materiaal	Matig beschadigd, matig verweerd

#	Type	Referentie	Resultaat
3.1	Puntmonster	MM09	Crocidoliet, Chrysotiel

Beschrijving	golfplaat dak aanbouw
Omgeving	Buiten
Primaire drager	Schuin dak
Asbestmateriaal	Dak- en gevelbekleding - Golfplaat
Bindmiddel van asbestmateriaal	Cement
Gebondenheid op basis van bindmiddel	Hecht
Hoeveelheid (oppervlakte - aantal)	• 24,62 m <sup>2</sup> - 1 stuk
Totale oppervlakte	24,62 m <sup>2</sup>
Eenvoudig bereikbaar	Ja
Bevestigingswijze	• Genageld, geniet
Identificatiemethode	Vaststelling met monsternamen
Destructieve handeling voor identificatie	Nee
Opmerking	De aangegeven hoeveelheden en gewichten zijn grove schattingen en kunnen niet worden gebruikt voor een gedetailleerde meetstaat voor werkzaamheden.

- Zorg voor een veilig beheer. Vermijd het beschadigen van het asbestmateriaal. Controleer de toestand jaarlijks op wijzigingen.
- Hemelwater dat afspoelt van asbestcement daken of gevels kan asbestdeeltjes bevatten. Gebruik het enkel voor gesloten circuits (bv. spoelen toiletten). Reinig na het vervangen van het dak of de gevel de dakgoten en regenwaterput of -ton om asbesthoudend sediment of slib te verwijderen

- Eenvoudige handelingen: mag via doe-het-zelf of door werknemer(s) met opleidingsattest eenvoudige handelingen  
Golfplaten mogen niet beschadigd of gebroken worden. Voor het verwijderen van golfplaten dient men deze te bevochtigen of te fixeren, in daarvoor bestemde afvalzakken te plaatsen en dubbel te verpakken voor transport. Tijdens dit proces moeten beschermingsmaatregelen worden genomen, waaronder het dragen van een FFP3-masker, een wegwercoverall en wegwerphandschoenen.

Het breken van het materiaal is ten strengste verboden omdat dit vezelvrijgave kan veroorzaken. Bij twijfel of onvoldoende kennis dient een erkend aannemer met een opleidingsattest voor eenvoudige handelingen of een gecertificeerde asbestverwijderaar te worden ingeschakeld.

Zorg ervoor dat er geen resten van gecontamineerd materiaal achterblijven op de afbraaklocatie. Het is ten strengste verboden het dak te reinigen, aangezien dit asbestvezels kan vrijgeven. Tevens mogen er geen zonnepanelen op het dak worden geplaatst, ongeacht de mogelijkheden.

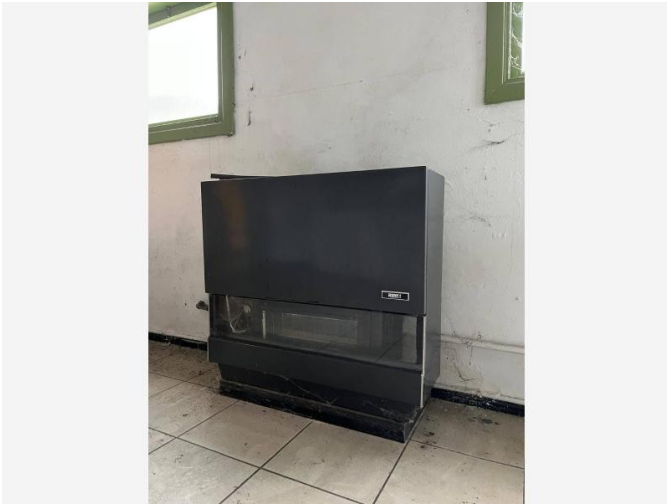
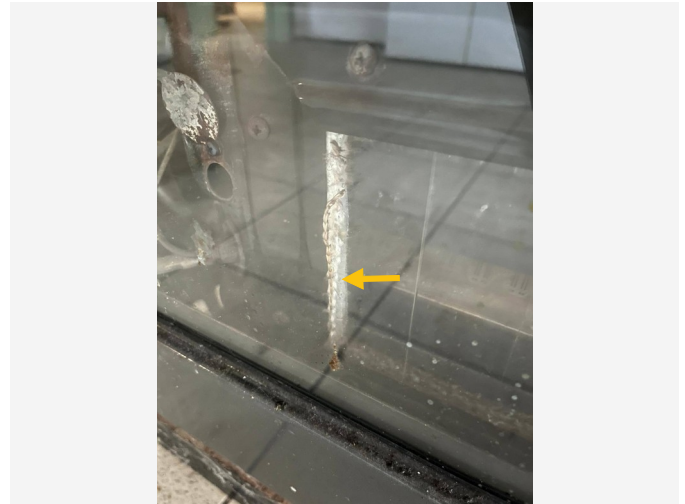
Het asbestmateriaal valt onder de mijlpaal van 2034.

Verwijderen

Eindbeoordeling materiaalrisico	Zeer laag materiaalrisico en/of zeer lage kans op vezelvrijgave
---------------------------------	---

Gebondenheid	Categorie 3: niet-hechtgebonden met weinig of geen matrix
Asbestsoort (vezeltype)	Alleen chrysotiel
Asbestconcentratie	Hoog ( $\geq 50\%$ )
Afschermingsgraad van het gehele materiaal	Stootvaste afscherming of omkasting
Toestand van het materiaal	Licht beschadigd, licht verweerd. Intact calciumsilicaatmateriaal of categorie III 'gebondenheid'

Beschrijving	kachelkoord
Omgeving	Binnen
Primaire drager	Ruimteverwarming
Asbestmateriaal	Koord, lint, band, strip
Bindmiddel van asbestmateriaal	Weinig of geen bindmiddel (textiel, bevloeking, ...)
Gebondenheid op basis van bindmiddel	Niet-hechtgebonden
Hoeveelheid (lengte - omtrek - aantal)	<ul style="list-style-type: none"><li>• 1,60 m - 3,00 cm - 1 stuk</li></ul>
Totale oppervlakte	0,048 m <sup>2</sup>
Eenvoudig bereikbaar	Ja
Bevestigingswijze	<ul style="list-style-type: none"><li>• Verlijmd, ingegoten, versmeerd</li></ul>
Identificatiemethode	Vaststelling zonder monsternamen
Destructieve handeling voor identificatie	Nee
Opmerking	De aangegeven hoeveelheden en gewichten zijn grove schattingen en kunnen niet worden gebruikt voor een gedetailleerde meetstaat voor werkzaamheden.

- Zorg voor een veilig beheer. Vermijd het beschadigen van het asbestmateriaal. Controleer de toestand jaarlijks op wijzigingen.

- Eenvoudige handelingen: mag via doe-het-zelf of door werknemer(s) met opleidingsattest eenvoudige handelingen  
Ofwel kachel in zijn geheel afvoeren ofwel door aannemer/loodgieter met opleidingsattest eenvoudige handelingen laten verwijderen. Koord mag zelf vervangen worden maar wordt niet aangeraden. Door de lastige verlijming is er een zeer hoge kans op vezelvrijgave. Mocht de koord door doe-het-zelf vervangen worden haal dan de kacheldeur van de kachel en vervang de koord buiten. Rekening houden met PBM'S: FFP3 masker, wegwerp handschoenen, wegwerp overall, ... Geweven asbestvezels zijn van het type niet hechtgebonden. Dit betekent dat de asbestvezels niet verbonden zijn met andere producten en dus vrij liggen. Vrijliggende asbestvezels kunnen bij elke beweging in grote getale in de lucht terecht komen. Indien de kachel nog gebruikt zal worden adviseer ik dat een erkend kachelmonteur ingeschakeld wordt om deze asbestkoord te verwijderen en de nodige voorzorgs- & beschermingsmaatregelen toepast.

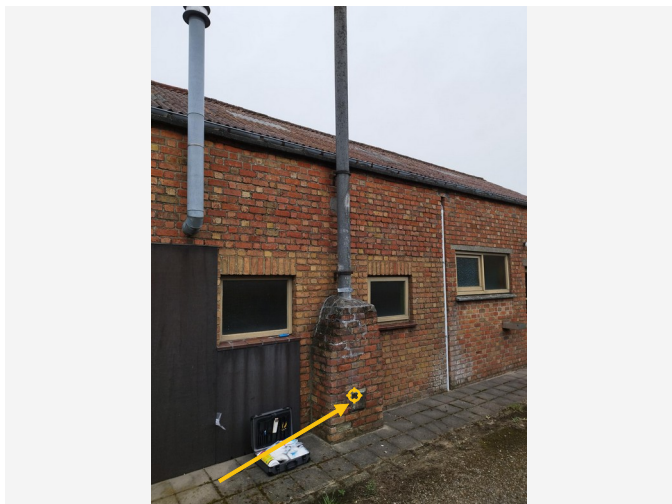
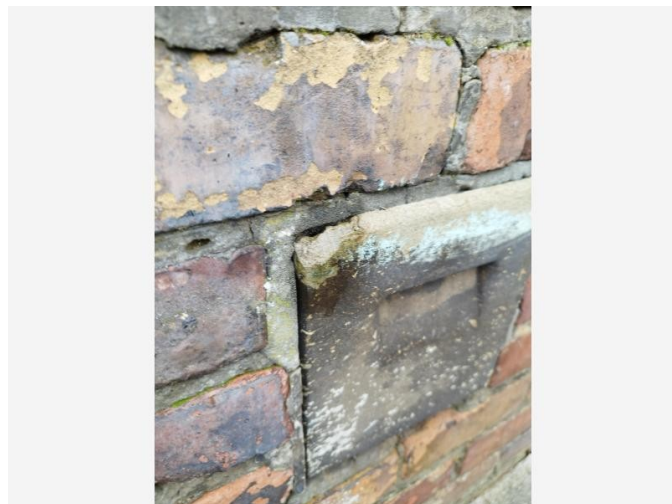
Het asbestmateriaal valt onder de mijlpaal van 2040.

Verwijderen

Eindbeoordeling materiaalrisico	Verhoogd materiaalrisico en/of verhoogde kans op vezelvrijgave
---------------------------------	--

Gebondenheid	Categorie 1: hechtgebonden in oorsprong
Asbestsoort (vezeltype)	Crocidoliet aanwezig
Asbestconcentratie	Laag (< 50%)
Afschermingsgraad van het gehele materiaal	Geheel of deels vrij aan de buitenlucht
Toestand van het materiaal	Matig beschadigd, matig verweerd

#	Type	Referentie	Resultaat
5.1	Puntmonster	MM06	Crocidoliet, Chrysotiel

Beschrijving	controleluik schouw
Omgeving	Buiten
Primaire drager	HVAC infrastructuur en uitrusting
Asbestmateriaal	Brandwerende afsluiting (prefab geheel) - Luik
Bindmiddel van asbestmateriaal	Cement
Gebondenheid op basis van bindmiddel	Hecht
Hoeveelheid (gewicht - aantal)	<ul style="list-style-type: none"><li>• 1,00 kg - 1 stuk</li></ul>
Totaal gewicht	1,00 kg
Eenvoudig bereikbaar	Ja
Bevestigingswijze	<ul style="list-style-type: none"><li>• Geklemd</li></ul>
Identificatiemethode	Vaststelling met monstername
Destructieve handeling voor identificatie	Nee
Opmerking	De aangegeven hoeveelheden en gewichten zijn grove schattingen en kunnen niet worden gebruikt voor een gedetailleerde meetstaat voor werkzaamheden.

- Zorg voor een veilig beheer. Vermijd het beschadigen van het asbestmateriaal. Controleer de toestand jaarlijks op wijzigingen.

- Eenvoudige handelingen: mag via doe-het-zelf of door werknemer(s) met opleidingsattest eenvoudige handelingen  
Bij verwijderen het roetluik niet beschadigen of breken, het te verwijderen materiaal bevochtigen/fixeren, in daarvoor voorziene afvalzakken steken en dubbel verpakken bij transport. Breng het roetluik binnen bij een asbestverwerker. Beschermingsmaatregelen (masker FFP3, wegwerp overall, wegwerp handschoenen, afwasbaar schoeisel) in acht nemen voor de verwijderaar en voor de omgeving. Het materiaal breken is ten strengste verboden, dit zou vezelvrijgave veroorzaken. Indien twijfel of niet voldoende kennis schakel dan een erkend

asbestverwijderaar in. Zorg ervoor dat er GEEN resten gecontamineerd materiaal overblijven op de plaats van afbraak.

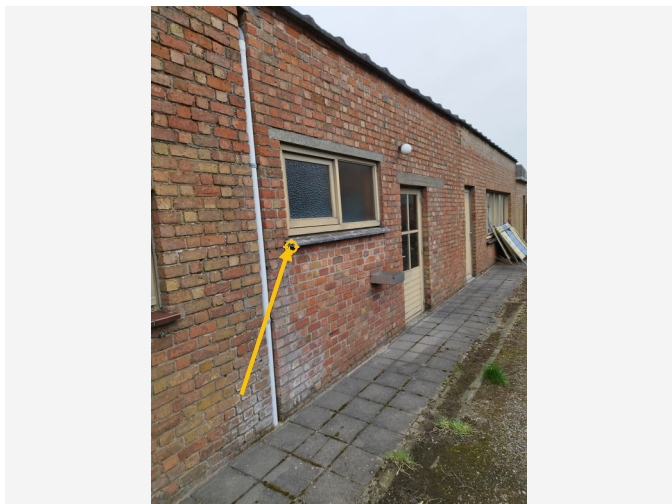
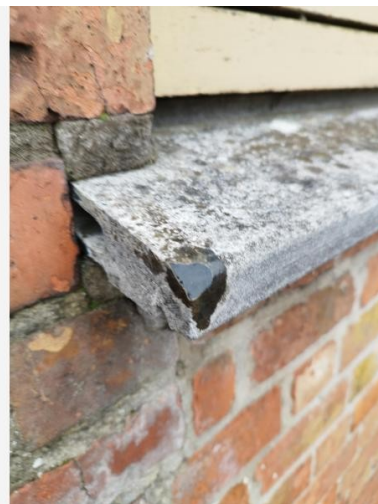
Het asbestmateriaal valt onder de mijlpaal van 2040.

Verwijderen

Beschrijving	vensterbank
Omgeving	Buiten
Primaire drager	Dakopening (raam, ...)
Asbestmateriaal	Deksteen, muurkap - Hol
Bindmiddel van asbestmateriaal	Cement
Gebondenheid op basis van bindmiddel	Hecht
Hoeveelheid (oppervlakte - dikte - aantal)	• 0,60 m <sup>2</sup> - 4,00 cm - 1 stuk
Totaal volume	0,024 m <sup>3</sup>
Eenvoudig bereikbaar	Ja
Bevestigingswijze	• Verlijmd, ingegoten, versmeerd
Identificatiemethode	Vaststelling met monstername
Destructieve handeling voor identificatie	Nee
Opmerking	De aangegeven hoeveelheden en gewichten zijn grove schattingen en kunnen niet worden gebruikt voor een gedetailleerde meetstaat voor werkzaamheden.

- Zorg voor een veilig beheer. Vermijd het beschadigen van het asbestmateriaal. Controleer de toestand jaarlijks op wijzigingen.

- Eenvoudige handelingen: mag via doe-het-zelf of door werknemer(s) met opleidingsattest eenvoudige handelingen  
Venstertabletten mogen niet beschadigd of gebroken worden, het te verwijderen materiaal bevochtigen/fixeren, in daarvoor voorziene afvalzakken steken en dubbel verpakken bij transport. Beschermingsmaatregelen (masker FFP3, wegwerp overall, wegwerp handschoenen, afwasbaar schoeisel) in acht nemen voor de verwijderaar en voor de omgeving. Het materiaal breken is ten strengste verboden, dit zou vezelvrijgave veroorzaken. Indien twijfel of niet voldoende kennis schakel dan een erkend aannemer met attest eenvoudige handelingen of een asbestverwijderaar in. Zorg ervoor dat er GEEN resten gecontamineerd materiaal overblijven op de plaats van afbraak.

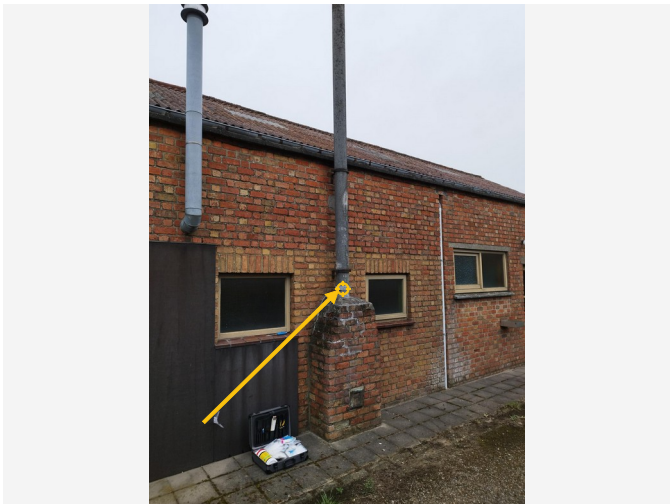
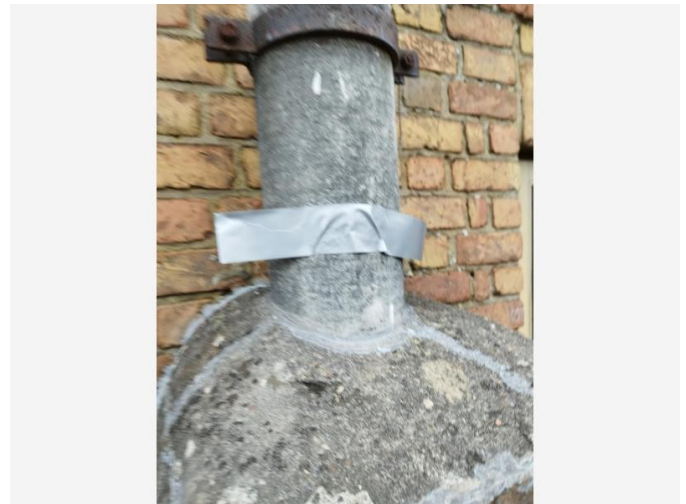
Beschrijving	schouwpijp
Omgeving	Buiten
Primaire drager	schouwpijp
Asbestmateriaal	Rookgaskanaal
Bindmiddel van asbestmateriaal	Cement
Gebondenheid op basis van bindmiddel	Hecht
Hoeveelheid (lengte - omtrek - dikte - aantal)	<ul style="list-style-type: none"><li>• 4,00 m - 40,00 cm - 0,50 cm - 1 stuk</li></ul>
Totaal volume	0,008 m <sup>3</sup>
Eenvoudig bereikbaar	Ja
Bevestigingswijze	<ul style="list-style-type: none"><li>• Verlijmd, ingegoten, versmeerd</li></ul>
Identificatiemethode	Vaststelling met monstername
Destructieve handeling voor identificatie	Nee
Opmerking	De aangegeven hoeveelheden en gewichten zijn grove schattingen en kunnen niet worden gebruikt voor een gedetailleerde meetstaat voor werkzaamheden.

- Eenvoudige handelingen: mag via doe-het-zelf of door werknemer(s) met opleidingsattest eenvoudige handelingen  
Verwijdering door eenvoudige handelingen: zonder beschadiging of breken, te verwijderen materiaal bevochtigen/fixeren, in daarvoor voorziene afvalzakken te steken en af te voeren. Beschermingsmaatregelen (masker FFP3, pak, handschoenen, afwasbaar schoeisel) in acht nemen voor de verwijderaar en de omgeving.

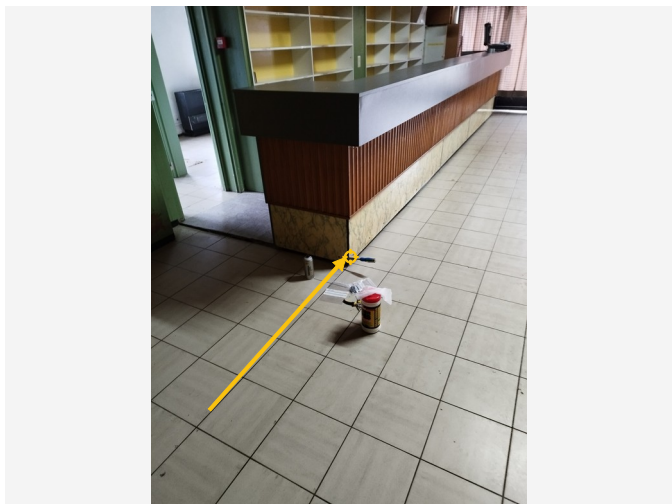
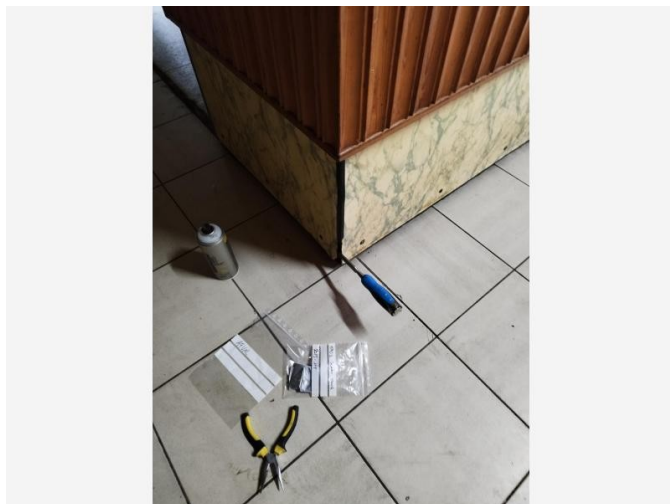
Beschrijving	plaat onderaan toog
Omgeving	Binnen
Primaire drager	Toog
Asbestmateriaal	Plaat, paneel, tablet - Generiek
Bindmiddel van asbestmateriaal	Cement
Gebondenheid op basis van bindmiddel	Hecht
Hoeveelheid (oppervlakte - dikte - aantal)	• 4,00 m <sup>2</sup> - 1,00 cm - 1 stuk
Totaal volume	0,04 m <sup>3</sup>
Eenvoudig bereikbaar	Ja
Bevestigingswijze	• Genageld, geniet
Identificatiemethode	Vaststelling met monstername
Destructieve handeling voor identificatie	Nee
Opmerking	De aangegeven hoeveelheden en gewichten zijn grove schattingen en kunnen niet worden gebruikt voor een gedetailleerde meetstaat voor werkzaamheden.

- Eenvoudige handelingen: mag via doe-het-zelf of door werknemer(s) met opleidingsattest eenvoudige handelingen  
Platen mogen niet beschadigd of gebroken worden, het te verwijderen materiaal bevochtigen/fixeren, in daarvoor voorziene afvalzakken steken en dubbel verpakken bij transport. Beschermingsmaatregelen (masker FFP3, wegwerp overall, wegwerp handschoenen, afwasbaar schoeisel) in acht nemen voor de verwijderaar en voor de omgeving. Het materiaal breken is ten strengste verboden, dit zou vezelvrijgave veroorzaken. Indien twijfel of niet voldoende kennis schakel dan een erkend aannemer met attest eenvoudige handelingen of een asbestverwijderaar in. Zorg ervoor dat er GEEN resten gecontamineerd materiaal overblijven op de plaats van afbraak.

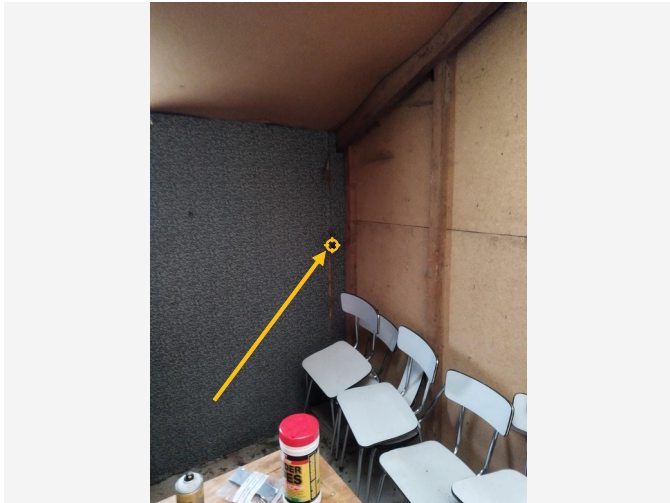
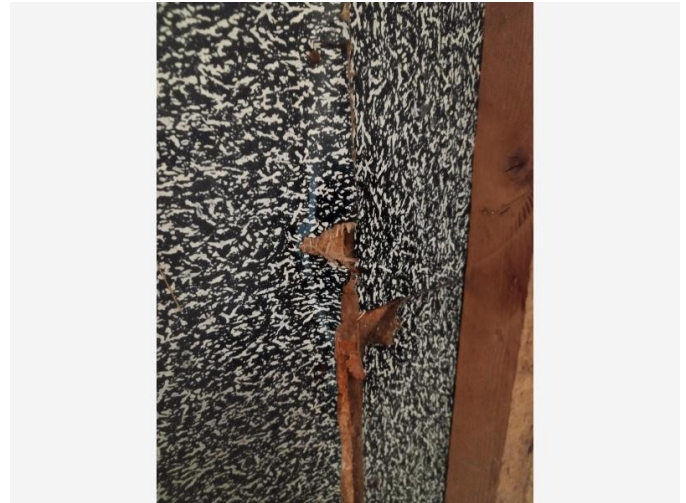
## Fiche 15: plaat wand berging

Geen asbest

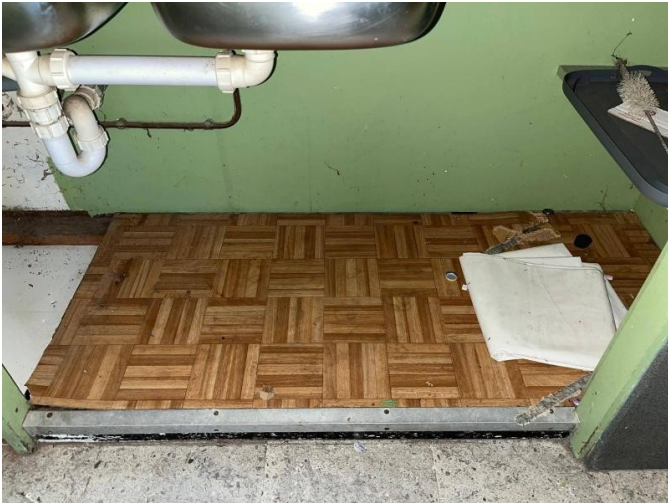
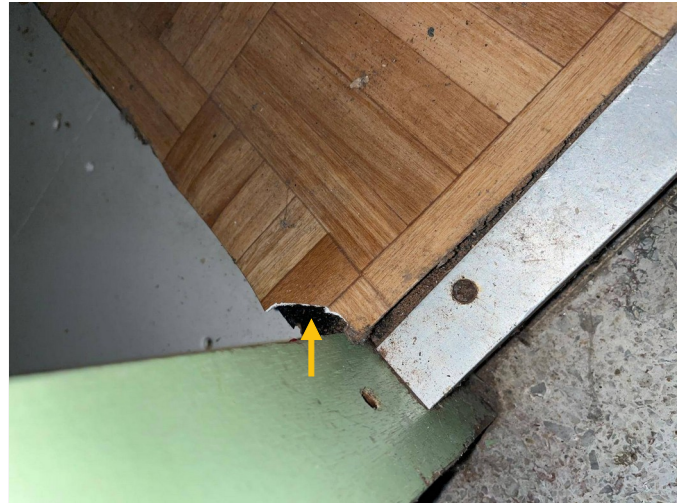
## Fiche 16: vinylzeil

Geen asbest

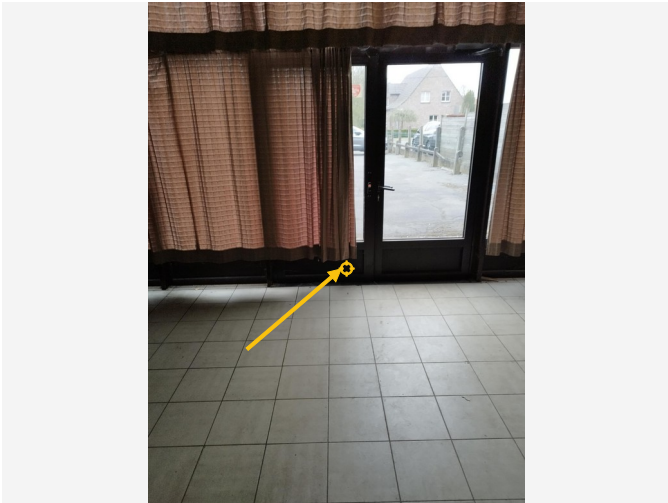
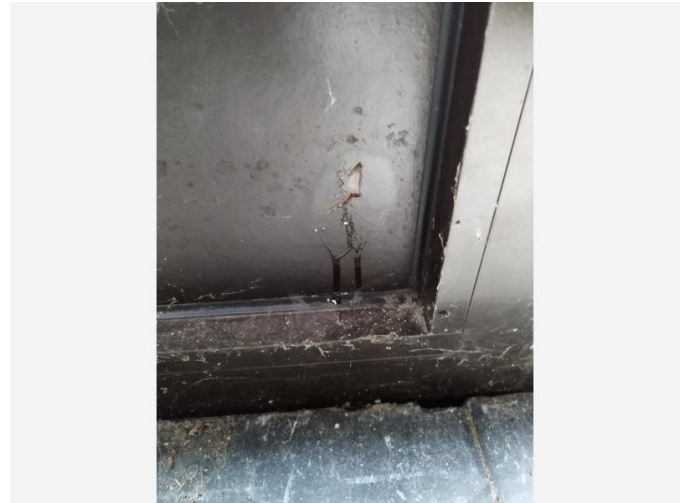
## Fiche 18: plaat onder ramen voorgevel

Geen asbest
