Asbestinventarisatetest

Heulendonk 22, 9991 Maldegem

Attestnummer : 20250116-000003.000

Uitgegeven op : 16.01.2025

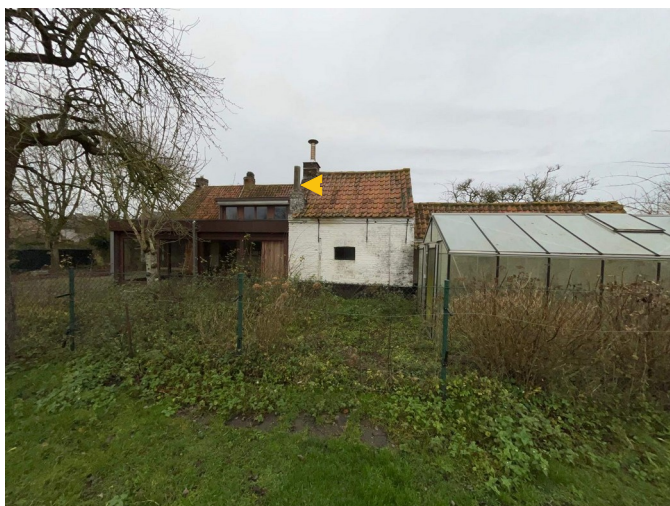
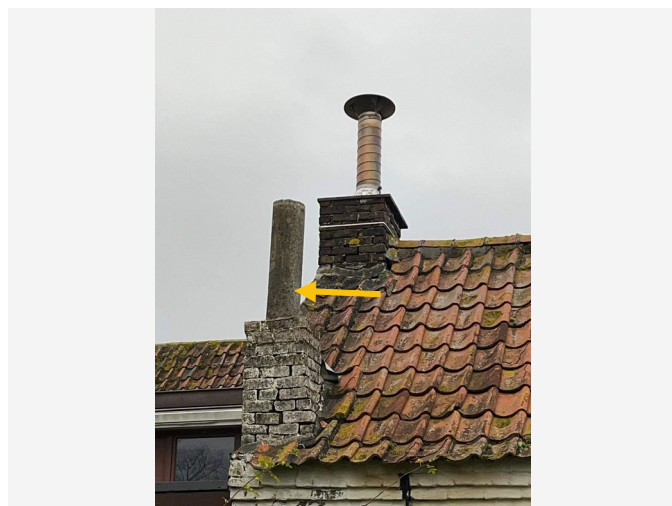
Het asbestmateriaal valt onder de mijlpaal van 2034.

Eindbeoordeling materiaalrisico	Verhoogd materiaalrisico en/of verhoogde kans op vezelvrijgave
---------------------------------	--

Gebondenheid	Categorie 1: hechtgebonden in oorsprong
Asbestsoort (vezeltype)	Crocidoliet aanwezig
Asbestconcentratie	Laag (< 50%)
Afschermingsgraad van het gehele materiaal	Geheel of deels vrij aan de buitenlucht
Toestand van het materiaal	Matig beschadigd, matig verweerd

Beschrijving	rookgaskanaal
Omgeving	Buiten
Primaire drager	HVAC infrastructuur en uitrusting
Asbestmateriaal	Rookgaskanaal
Bindmiddel van asbestmateriaal	Cement
Gebondenheid op basis van bindmiddel	Hecht
Hoeveelheid (lengte - omtrek - dikte - aantal)	<ul style="list-style-type: none">• 1,00 m - 40,00 cm - 3,00 cm - 1 stuk
Totaal volume	0,012 m ³
Eenvoudig bereikbaar	Ja
Bevestigingswijze	<ul style="list-style-type: none">• Verlijmd, ingegoten, versmeerd
Identificatiemethode	Vaststelling zonder monsternamen
Destructieve handeling voor identificatie	Nee
Opmerking	De aangegeven hoeveelheden en gewichten zijn grove schattingen en kunnen niet worden gebruikt voor een gedetailleerde meetstaat voor werkzaamheden.

Verwijderen

- Verwijder dit asbestmateriaal zo snel mogelijk. Volg de toestand goed op.

- Eenvoudige handelingen: mag via doe-het-zelf of door werknemer(s) met opleidingsattest eenvoudige handelingen
Verwijdering mits opleiding eenvoudige handelingen: zonder beschadiging of breken, te verwijderen materiaal bevochtigen/fixeren, in daarvoor voorziene afvalzakken te steken en af te voeren.
Beschermingsmaatregelen (masker FFP3, pak, handschoenen, afwasbaar schoeisel) in acht nemen voor de verwijderaar en de omgeving.

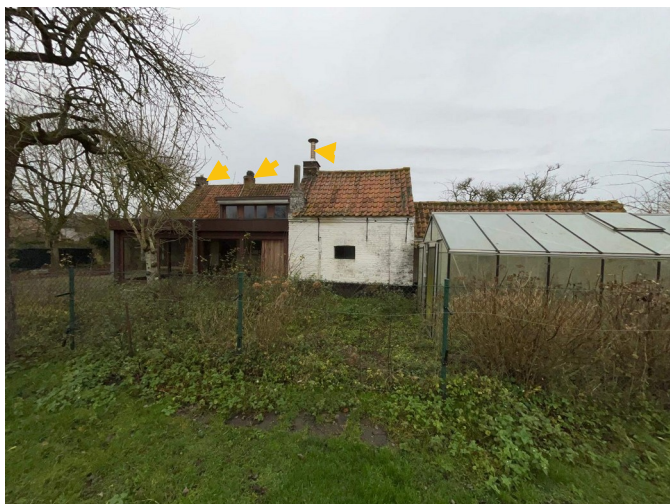
Situeringfoto

Tijdelijke beperking

Reden: Het te onderzoeken materiaal situeert zich hoger dan 3,50 m te rekenen vanaf een veilige ondergrond

Uitleg van de asbestdeskundige: Bij eventuele afbraak of renovatie dienen de binnenmaterialen van de schoorstenen/schouwen te worden gecontroleerd om vast te stellen dat deze als niet-asbestverdacht kunnen worden beschouwd. Aan de buitenzijde zijn er geen asbestverdachte materialen waarneembaar.

(Asbest)materiaal	materialenmix (rookgaskanaal - plaatmateriaal - andere)
Karakterisatie	Asbest (verdacht)
Primaire drager	schoorsteen - schouw - haard

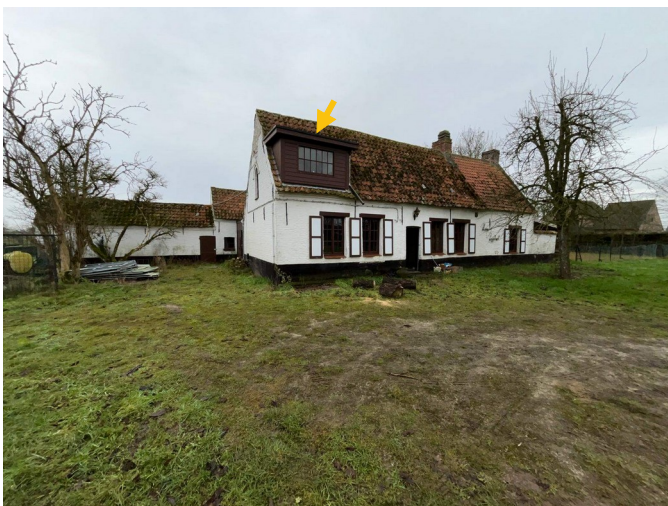
Situeringfoto

Tijdelijke beperking

Reden: Het te onderzoeken materiaal situeert zich hoger dan 3,50 m te rekenen vanaf een veilige ondergrond

Uitleg van de asbestdeskundige: Dakkapel aan voorzijde is voorzien van een plat dak.

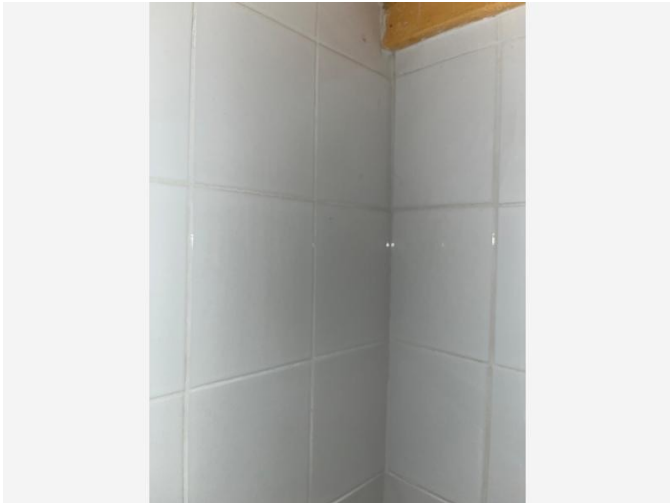
In de keuken, badkamer en bijkeuken werden wandtegels aan de muren aangebracht. Deze tegels zijn in goede staat, vertonen geen tekenen van vertering en zijn niet beschadigd.

Identificatiemethode	niet bemonsterbaar
Primaire drager	Binnenwand

Bij eventuele latere renovatie moeten de materialen en producten (zoals lijm en cement) onder de wandtegels gecontroleerd worden om te bepalen of ze als niet-asbestverdacht gecatalogiseerd kunnen worden. Volgens het inspectieprotocol van het niet-destructief onderzoek zijn deze materialen niet bemonsterbaar.

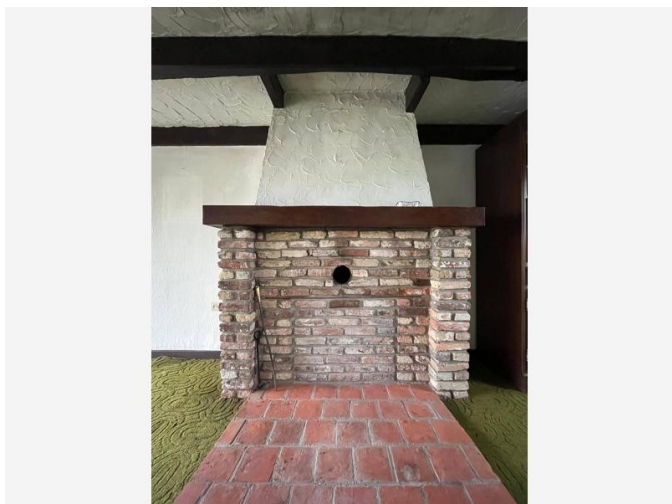
Er zijn twee haarden aanwezig. Beiden haarden bevatten aan buitenzijde geen asbestverdachte materialen. Meerdere foto's in bijlage, raadpleegbaar via de Woningpas.

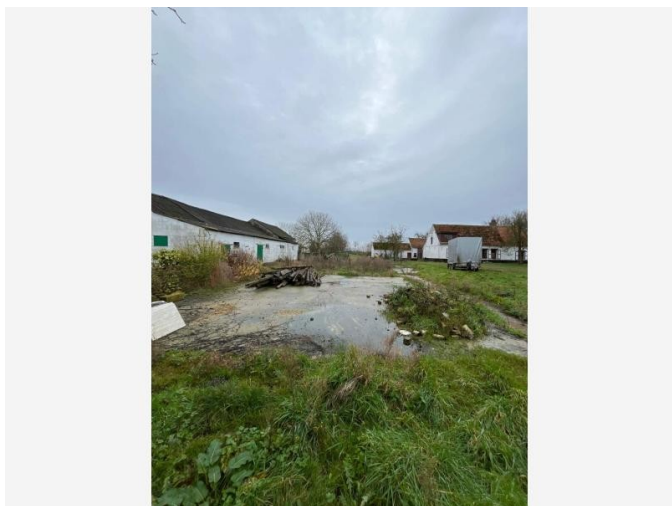
Stalling is reeds gesloopt en niet meer aanwezig op inspectielocatie. Enkel de betonnen vloerplaat en enkele niet-asbestverdachte materialen zijn nog waarneembaar.

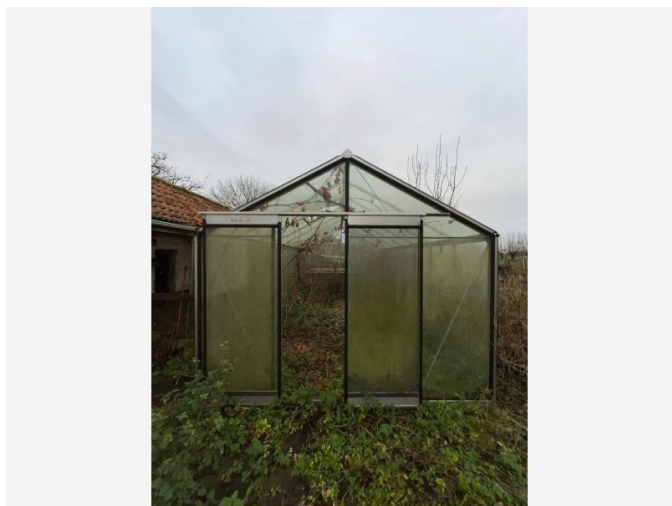
Achter de woning is een serre aanwezig. Er werden geen asbestverdachte materialen waargenomen tijdens inspectie.

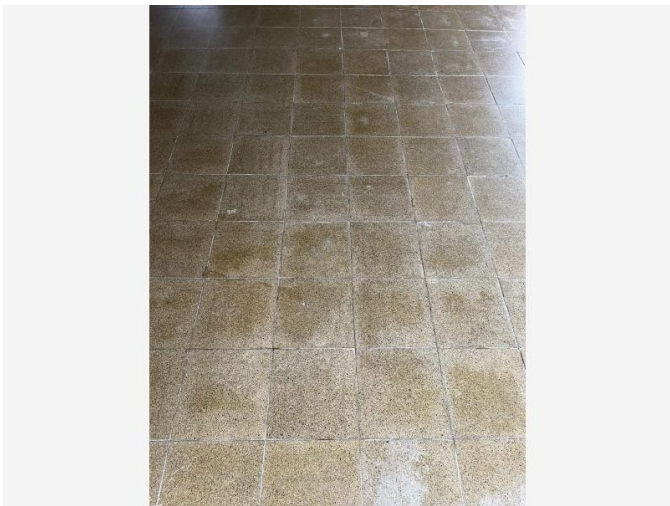
Er werden vloeren bovenop de zavel, chape of grondplaat aangebracht. De vloeren bestaan uit de volgende materialen: tegels (cement/beton al dan niet met keramische toplaag), hout (plankenvloer) en tapijt. In de meest rechtse stalling en in de kelder is een betonvloer waarneembaar.

Bij afbraak of renovatie moeten de materialen en producten (zoals lijm, cement of andere) die zich onder de vloeren, plinten en dorpels bevinden worden gecontroleerd om als niet-asbestverdacht gecatalogiseerd te worden. Inspectie van het bovengenoemde valt buiten de scope van het niet-destructief onderzoek. Meerdere foto's in bijlage, raadpleegbaar via de Woningpas.

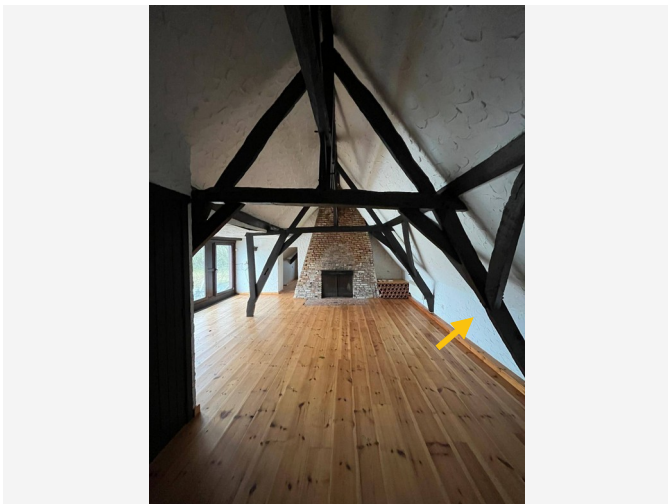
Er werden voorzetwanden geplaatst. De wanden bestaan uit volgende materialen: gipsplaat (beschilderd). Bij eventuele latere renovatie moeten de materialen/producten (lijm-pleisterwerk-sputlagen-andere) die zich mogelijks achter de wanden bevinden gecontroleerd worden om als niet-asbestverdacht gecatalogeerd te worden. Het mengmonster van het pleisterwerk van de wanden die wel te bemonsteren waren gaf een negatief resultaat en was niet-asbesthoudend.

Inspectie van het bovengenoemde valt buiten de scope van het niet-destructief onderzoek.

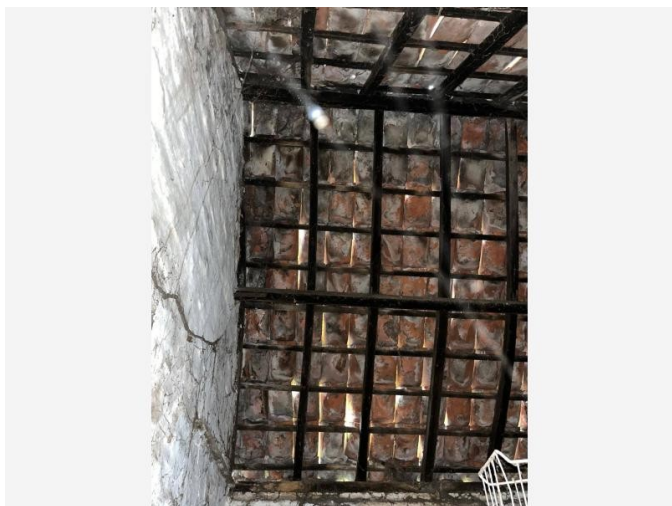
Het onderdak werd op vijf plaatsen geïnspecteerd, bij deze waarnemingen was er geen onderdak aanwezig. Meerdere foto's in bijlage, raadpleegbaar via de Woningpas.

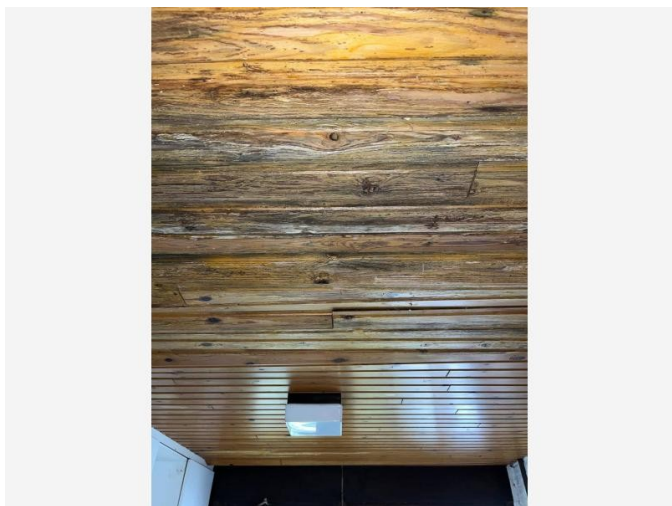
Er werden verlaagde (valse) plafonds aangebracht. Deze plafonds bestaan uit volgende materialen: hout, gipsplaatkarton (beschilderd). Bij eventuele latere renovatie moeten de materialen/producten (lijm-pleisterwerk-sputlagen-andere) die zich mogelijks achter de verlaagde plafonds bevinden gecontroleerd worden om als niet-asbestverdacht gecatalogeerd te worden. Inspectie van het bovengenoemde valt buiten de scope van het niet-destructief onderzoek.

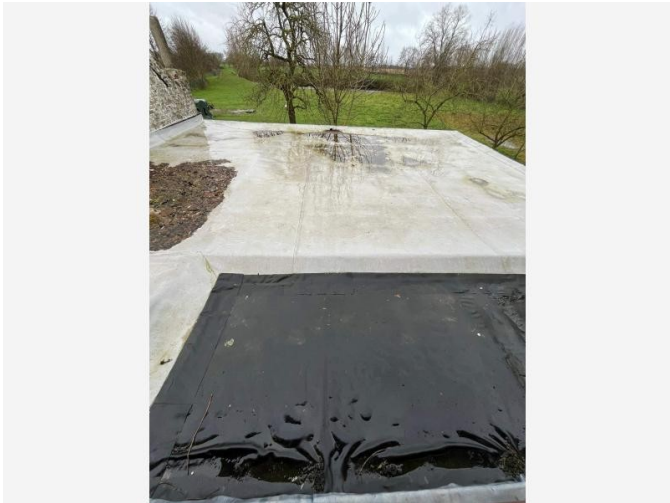
Het plat dak is vervaardigd uit EPDM en PVC-P (type Alkorline). Deze materialen zijn niet-asbesthoudend.

Bij het onderzoek werd uitsluitend de bovenste laag van de dakbedekking geïnspecteerd. Eventuele onderliggende (isolerende) lagen zijn niet onderzocht om het risico op lekschade te vermijden. Verder onderzoek behoort toe tot een destructief onderzoek.

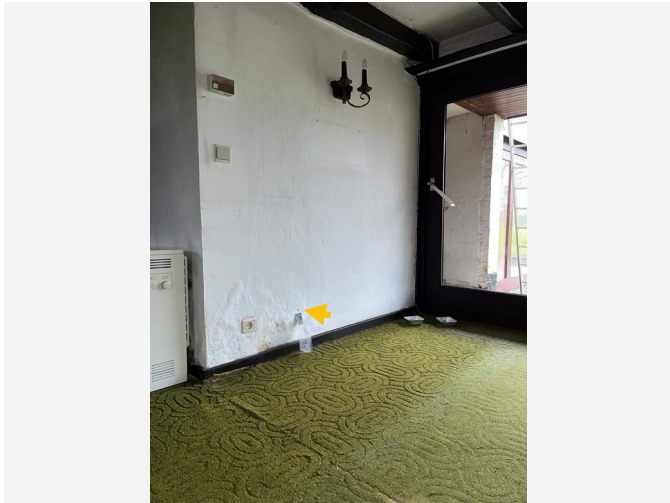
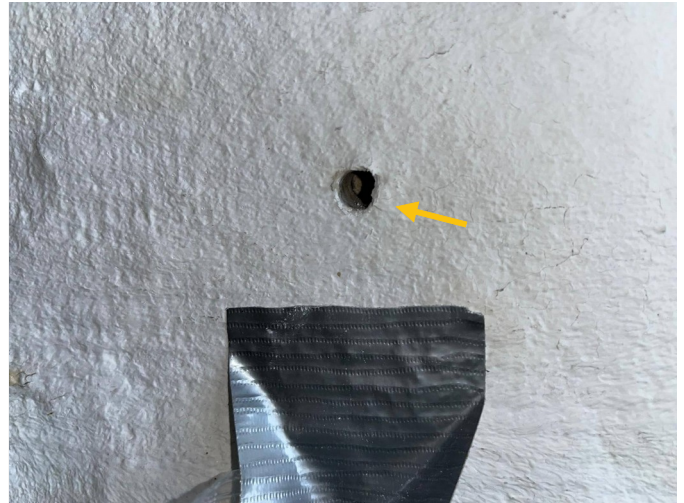
Fiche 13: pleisterwerk - wand

Geen asbest

#	Type	Referentie	Resultaat
13.1	Mengmonster	ADE001	Geen asbest

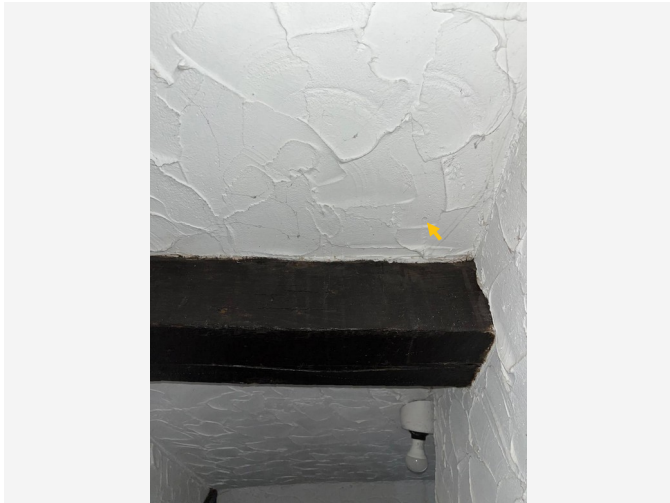
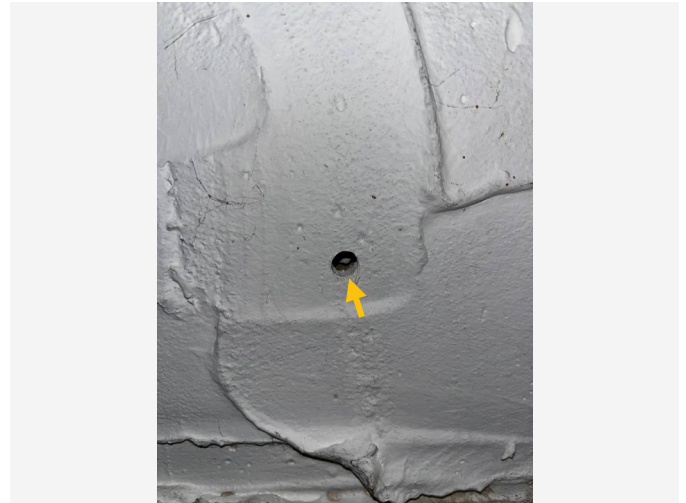
Fiche 14: pleisterwerk - plafond

Geen asbest

#	Type	Referentie	Resultaat
14.1	Mengmonster	ADE002	Geen asbest
