Asbestinventarisatetest

Spanjaardshoek 29, 9991 Maldegem

Attestnummer : 20251014-000393.000

Uitgegeven op : 14.10.2025

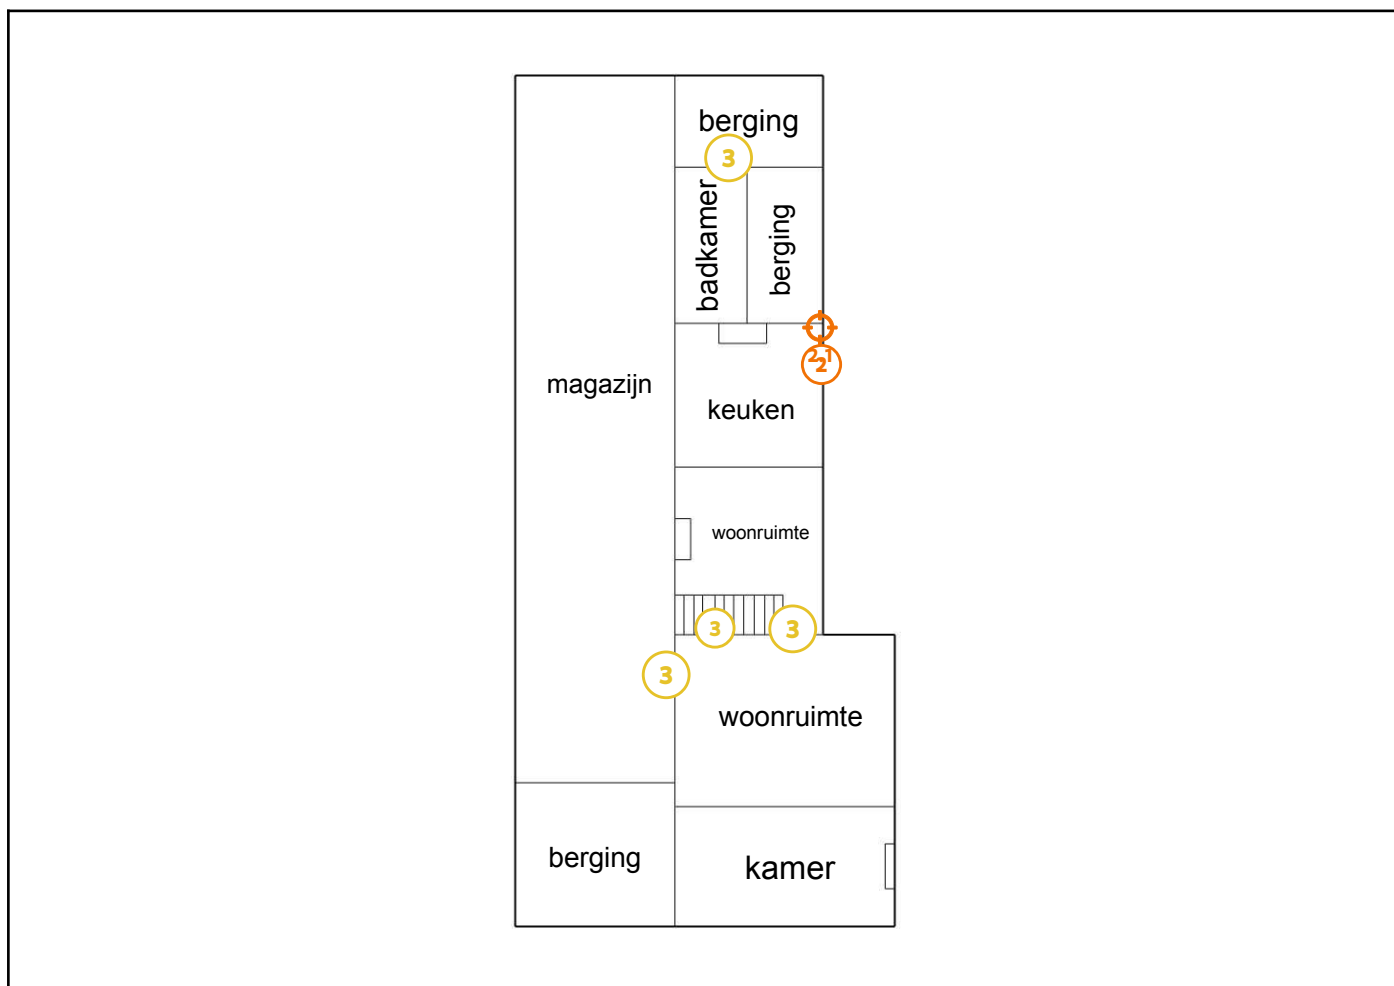
Plan 1.5: Verdiep 0

Beschrijving	Type	Actie
2. VC-PLAAT BINNEN	Asbestmateriaal	Verwijderen
2.1 Code: MM04	Puntmonster	-
3. BAKELIET	Asbestmateriaal	Zorgvuldig beheren

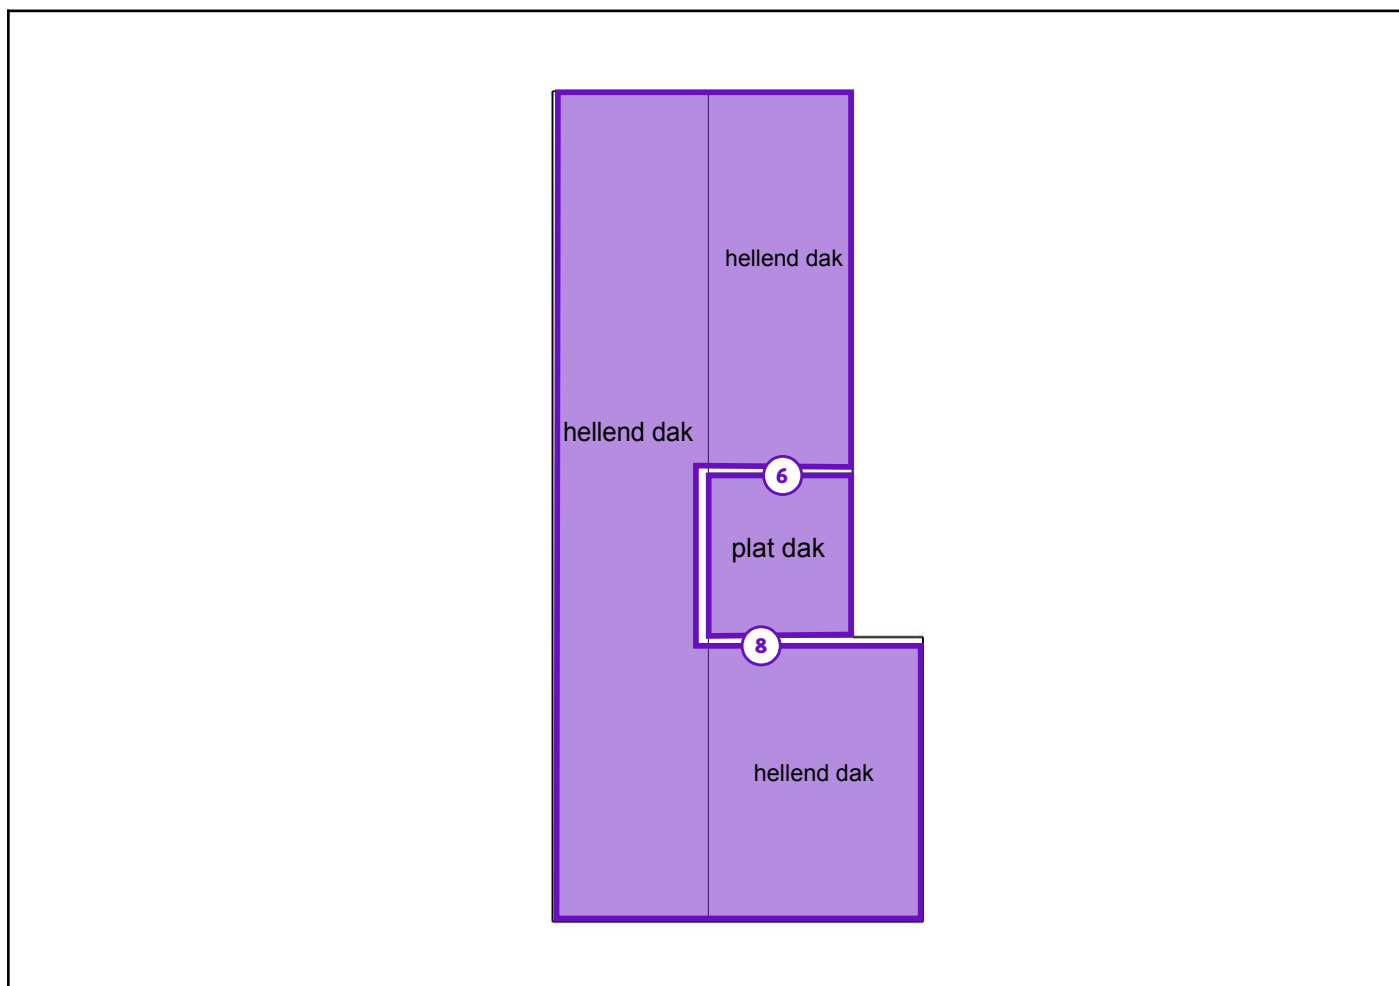
Plan 1.16: Dakenplan

Beschrijving	Type	Actie
6. PLAT DAK	Beperking	-
8. HELLEND DAK	Beperking	-

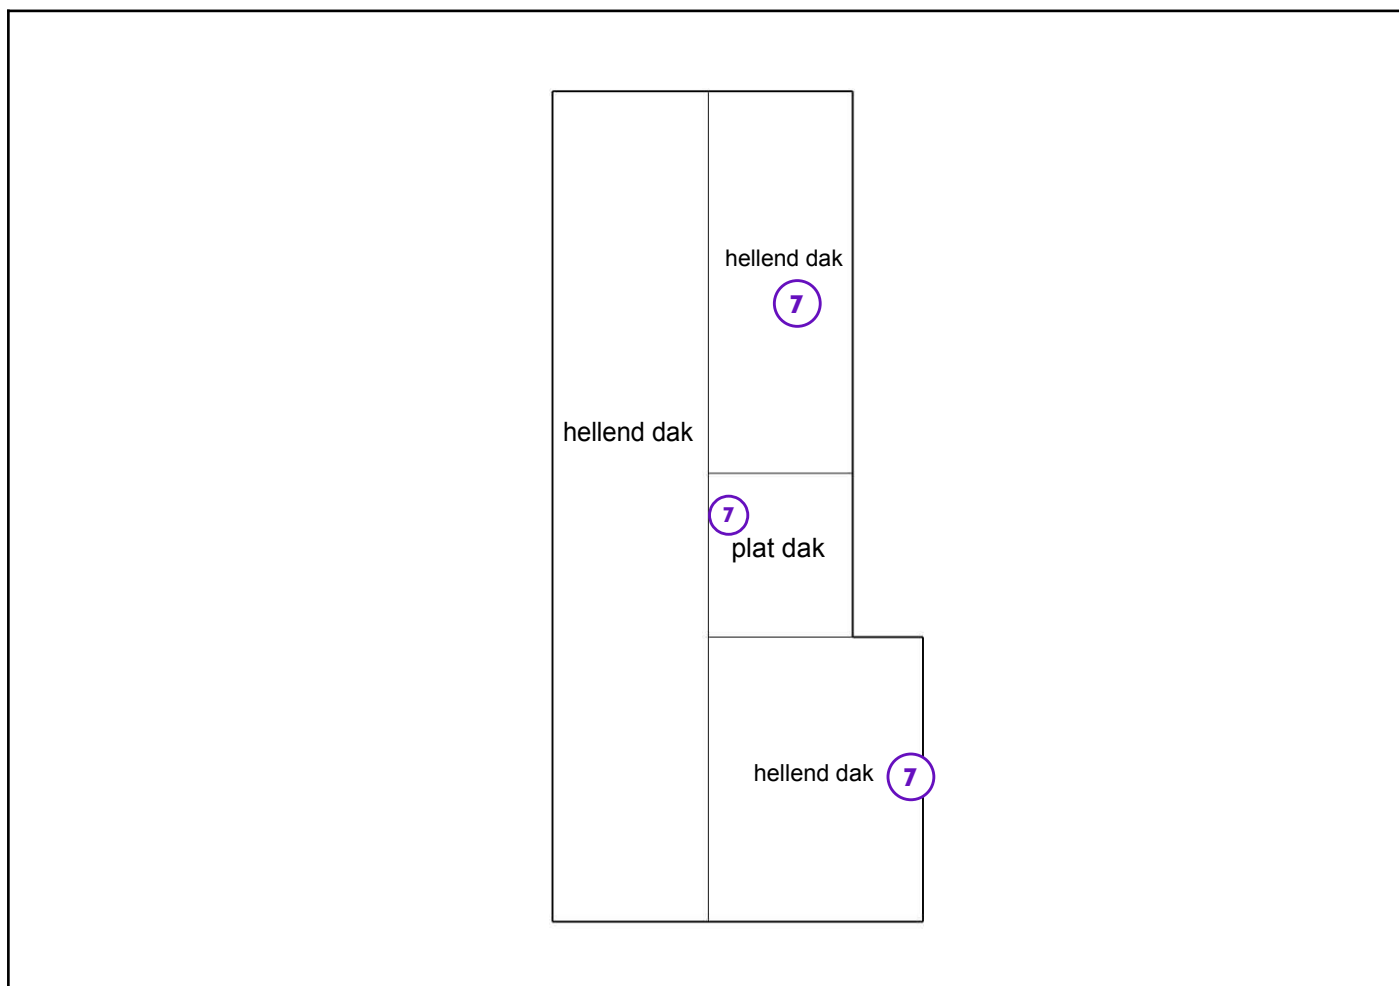
Plan 1.17: Dakenplan

Beschrijving	Type	Actie
7. SCHOORSTEEN	Beperking	-

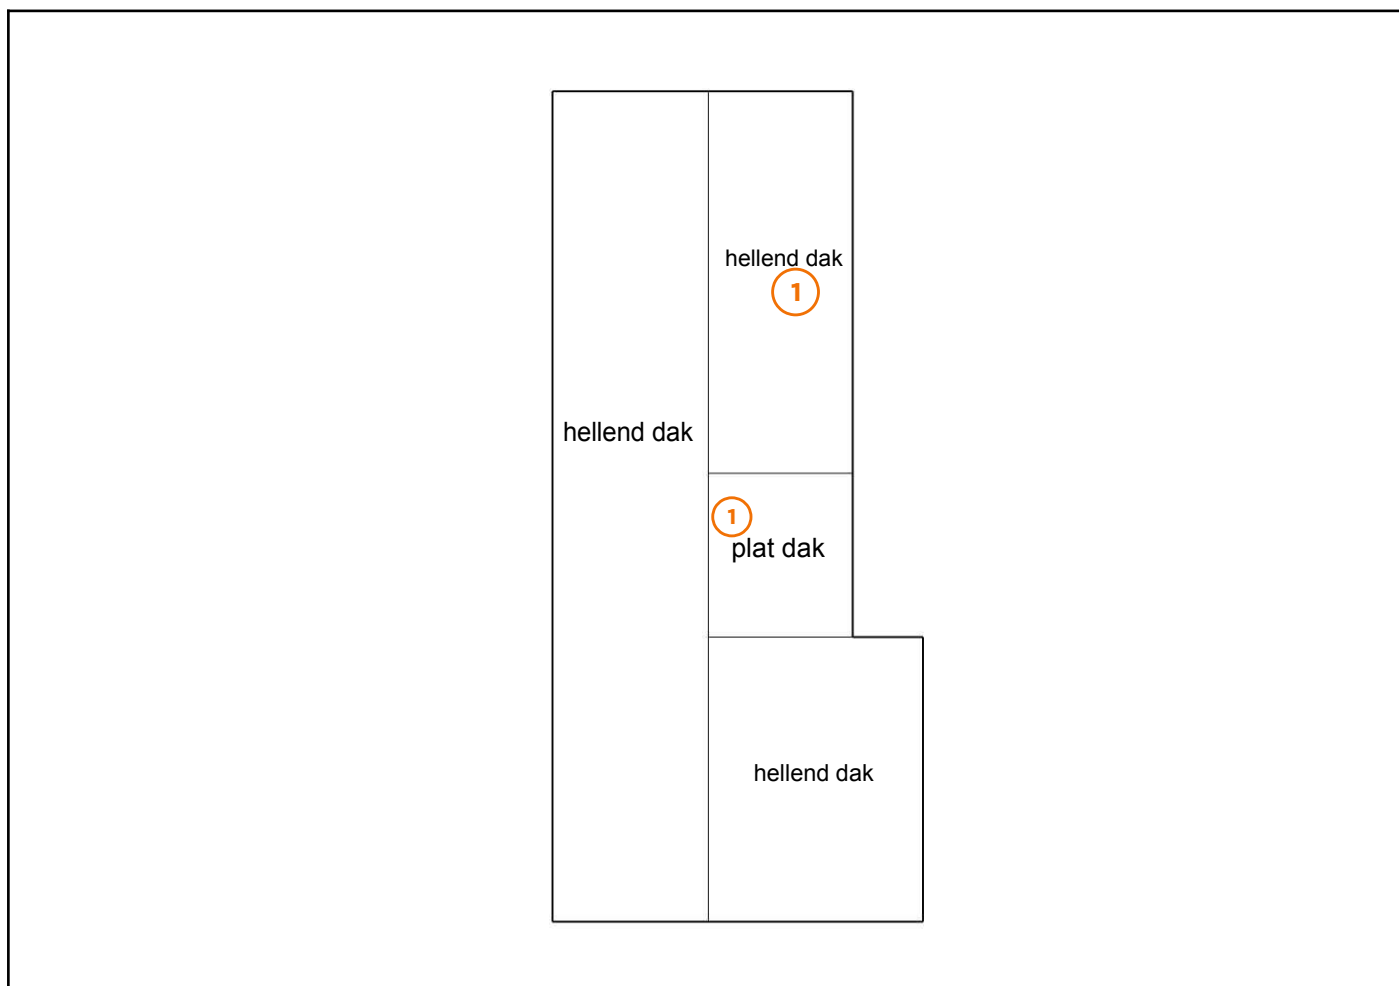
Plan 1.18: Dakenplan

Beschrijving	Type	Actie
1. ROOKGASKANAAL	Asbestmateriaal	Verwijderen

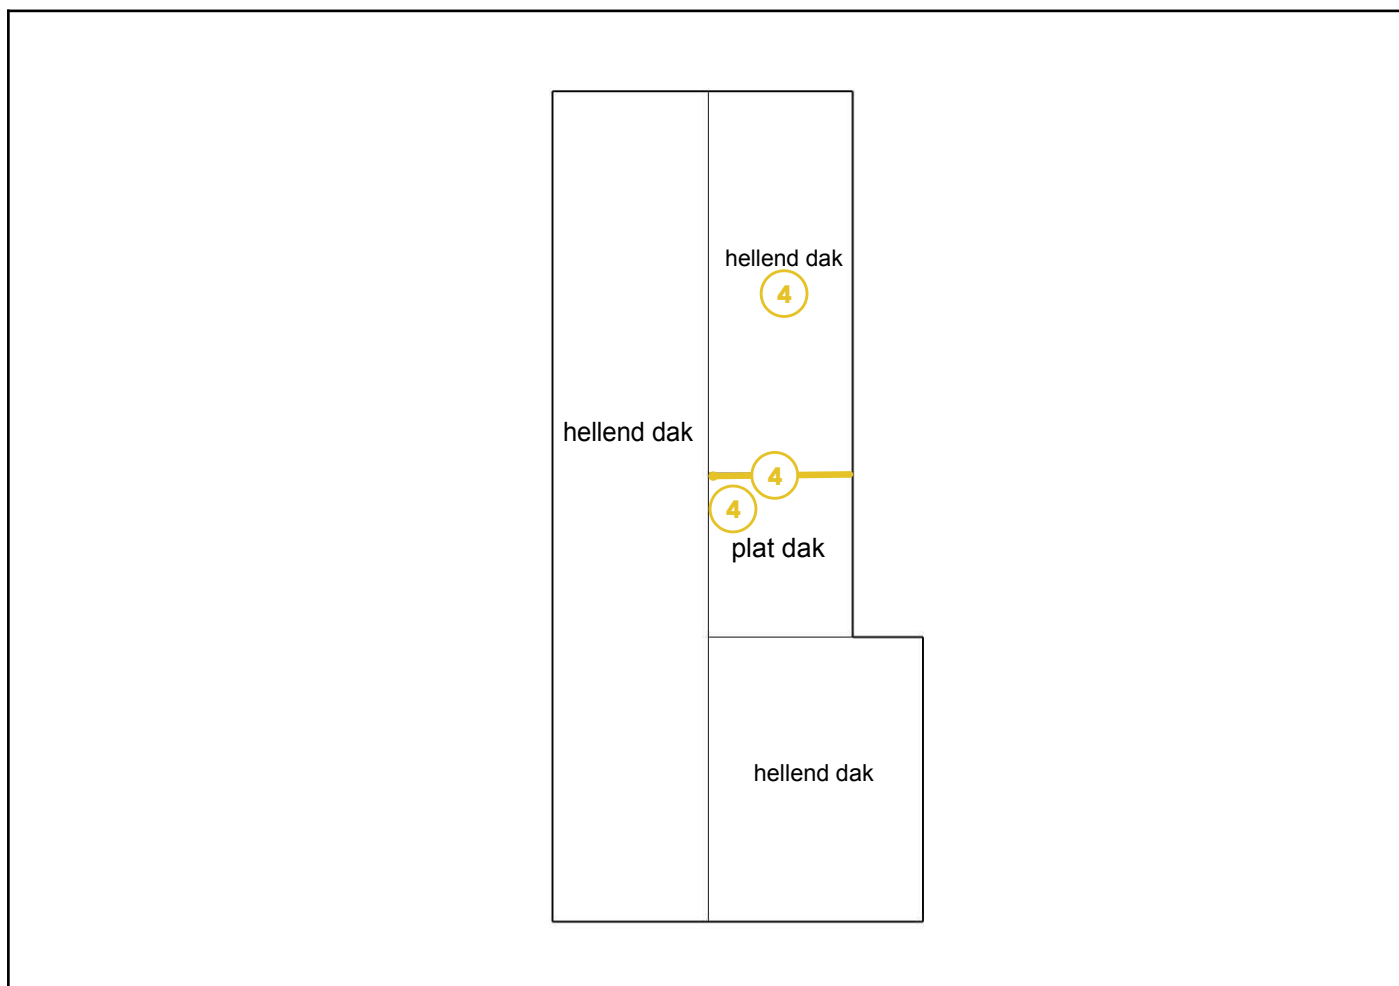
Plan 1.19: Dakenplan

Beschrijving	Type	Actie
4. CEMENTERING/SMEERLAAG BUITEN	Asbestmateriaal	Zorgvuldig beheren

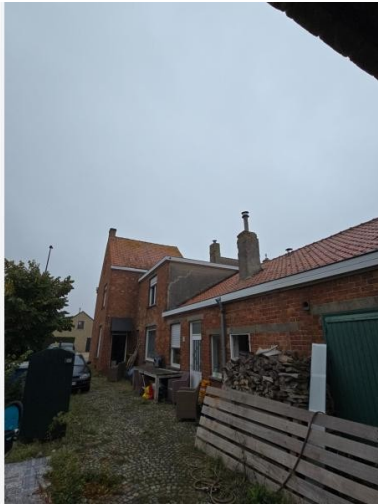
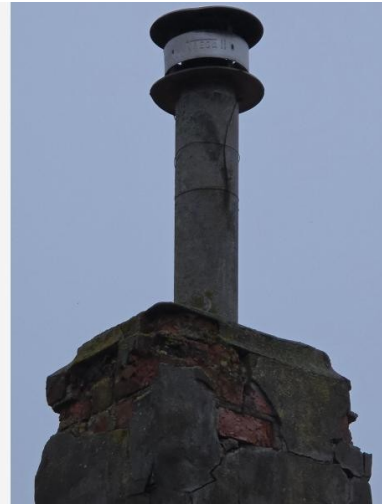
Risicobeoordeling

Eindbeoordeling materiaalrisico	Verhoogd materiaalrisico en/of verhoogde kans op vezelvrijgave
---------------------------------	--

Gebondenheid	Categorie 1: hechtgebonden in oorsprong
Asbestsoort (vezeltype)	Crocidoliet aanwezig
Asbestconcentratie	Laag (< 50%)
Afschermingsgraad van het gehele materiaal	Geheel of deels vrij aan de buitenlucht
Toestand van het materiaal	Matig beschadigd, matig verweerd

Beschrijving	ROOKGASKANAAL
Omgeving	Buiten
Primaire drager	HVAC infrastructuur en uitrusting
Asbestmateriaal	Rookgaskanaal
Bindmiddel van asbestmateriaal	Cement
Gebondenheid op basis van bindmiddel	Hecht
Hoeveelheid (lengte - omtrek - dikte - aantal)	<ul style="list-style-type: none">• 1,00 m - 20,00 cm - 1,00 cm - 1 stuk• 0,30 m - 20,00 cm - 1,00 cm - 1 stuk
Totaal volume	0,003 m ³
Eenvoudig bereikbaar	Ja
Bevestigingswijze	<ul style="list-style-type: none">• Geklemd• Verlijmd, ingegoten, versmeerd
Identificatiemethode	Vaststelling zonder monsternamen
Destructieve handeling voor identificatie	Nee
Opmerking	Mogelijks loopt deze toepassing door in de schoorsteen, de hoeveelheid is louter indicatief.

Het asbestmateriaal valt onder de mijlpaal van 2034.

Verwijderen

- Zorg voor een veilig beheer. Vermijd het beschadigen van het asbestmateriaal. Controleer de toestand jaarlijks op wijzigingen.
- Verwijder dit asbestmateriaal zo snel mogelijk. Volg de toestand goed op.
- Voer bijkomende staalname(s) uit.

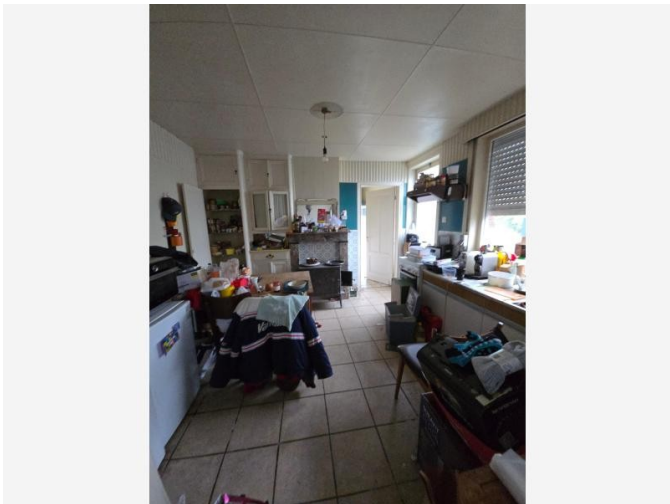
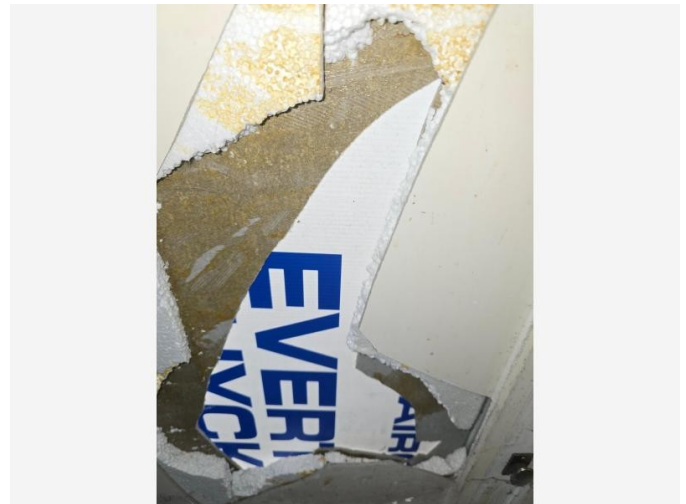
Risicobeoordeling

Eindbeoordeling materiaalrisico	Verhoogd materiaalrisico en/of verhoogde kans op vezelvrijgave
---------------------------------	--

Gebondenheid	Categorie 1: hechtgebonden in oorsprong
Asbestsoort (vezeltype)	Alleen chrysotiel
Asbestconcentratie	Laag (< 50%)
Afschermingsgraad van het gehele materiaal	Geheel of deels (ook) vrij aan de binnenlucht
Toestand van het materiaal	Matig beschadigd, matig verweerd

#	Type	Referentie	Resultaat
2.1	Puntmonster	MM04	Chrysotiel

Beschrijving	VC-PLAAT BINNEN
Omgeving	Grenst aan binnen- en buitenlucht
Primaire drager	Wandopening verticaal (raam, deur, ...)
Asbestmateriaal	Plaat, paneel, tablet - Type Menuiserite
Bindmiddel van asbestmateriaal	Cement
Gebondenheid op basis van bindmiddel	Hecht
Hoeveelheid (oppervlakte - dikte - aantal)	• 1,00 m ² - 0,50 cm - 2 stuks
Totaal volume	0,01 m ³
Eenvoudig bereikbaar	Ja
Bevestigingswijze	<ul style="list-style-type: none">• Geklemd• Geschroefd• Genageld, geniet
Identificatiemethode	Vaststelling met monstername
Destructieve handeling voor identificatie	Nee
Opmerking	De hoeveelheid is louter indicatief.

Het asbestmateriaal valt onder de mijlpaal van 2040.

Verwijderen

- Verwijder dit asbestmateriaal zo snel mogelijk. Volg de toestand goed op.

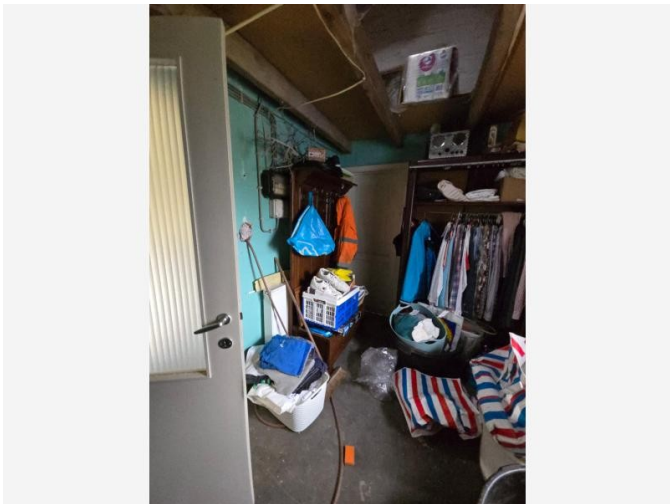
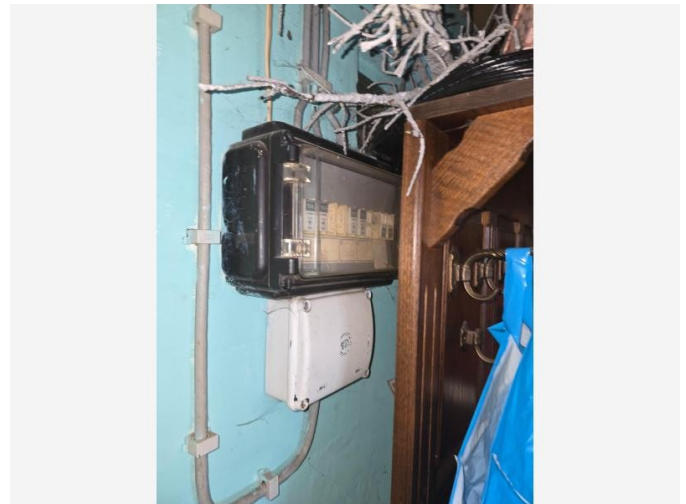
Beschrijving	BAKELIET
Omgeving	Binnen
Primaire drager	Communicatie en elektrische infrastructuur en uitrusting
Asbestmateriaal	Plaat, paneel, tablet - Type Bakeliet
Bindmiddel van asbestmateriaal	Kunststof of -hars
Gebondenheid op basis van bindmiddel	Hecht
Hoeveelheid (oppervlakte - dikte - aantal)	• 1,00 m ² - 2,00 cm - 1 stuk
Totaal volume	0,02 m ³
Eenvoudig bereikbaar	Ja
Bevestigingswijze	• Geschroefd
Identificatiemethode	Vaststelling zonder monstername
Destructieve handeling voor identificatie	Nee
Opmerking	Op verschillende plaatsen onderdelen in de elektrische kringen, zoals: stopcontacten, schakelaars, elektriciteitskasten en dergelijke aanwezig. De hoeveelheid is louter indicatief.

Het asbestmateriaal valt onder de mijlpaal van 2040.

Zorgvuldig beheren

- Zorg voor een veilig beheer. Vermijd het beschadigen van het asbestmateriaal. Controleer de toestand jaarlijks op wijzigingen.
- Voer bijkomende staalname(s) uit.

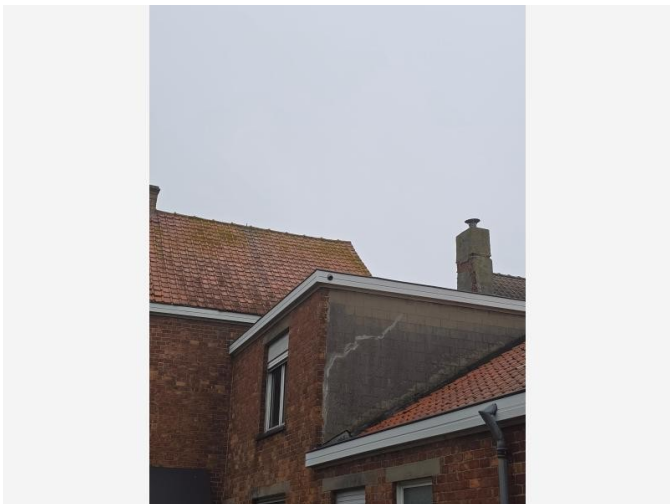
(Asbest)materiaal	Geen volledige risicoanalyse mogelijk.
Karakterisatie	Asbest (verdacht)
Primaire drager	Plat dak

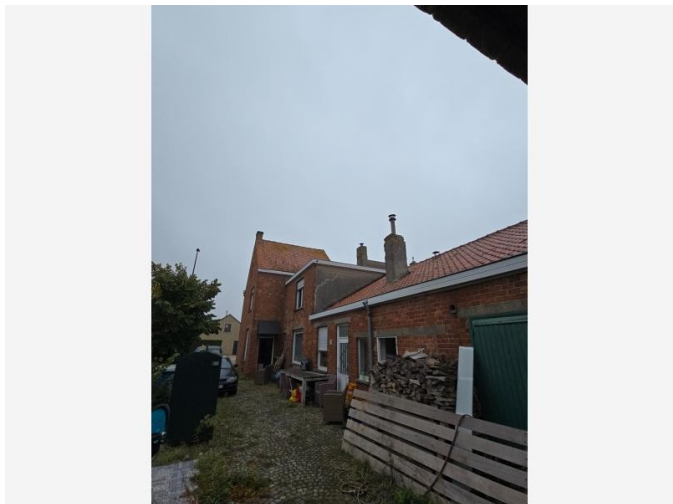
(Asbest)materiaal	Geen volledige risicoanalyse mogelijk.
Karakterisatie	Asbest (verdacht)
Primaire drager	Schuin dak
