# Asbestinventarisatetest

Pastoor De Nevestraat 8, 9900 Eeklo

Attestnummer : **20250819-000103.000**

Uitgegeven op : **19.08.2025**

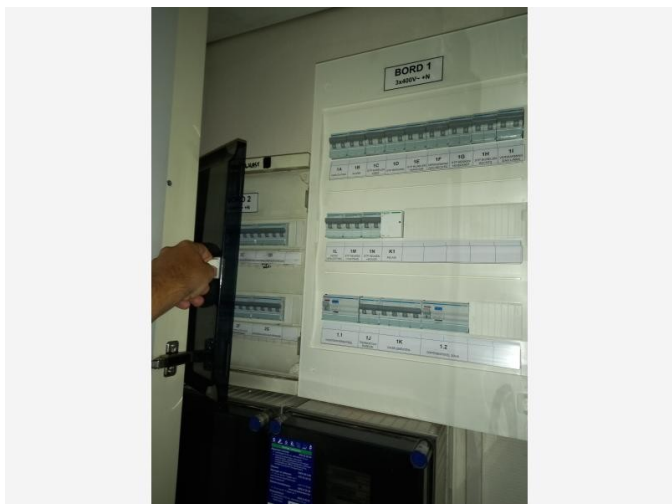
Vrije foto

Elektriciteitskast werd in het verleden vernieuwd. Er zijn geen asbestverdachte materialen aanwezig.

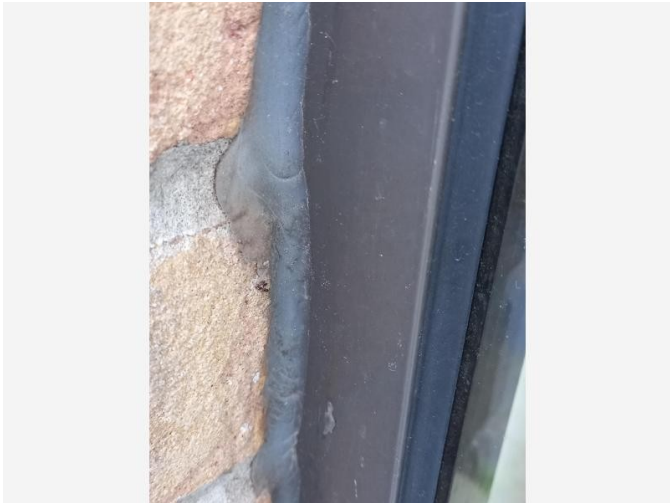
Vrije foto

Er werd geen mastiek vastgesteld. De kit die gebruik werd tussen gevel en schrijnwerk én tussen glas en schrijnwerk betreft siliconenkit.

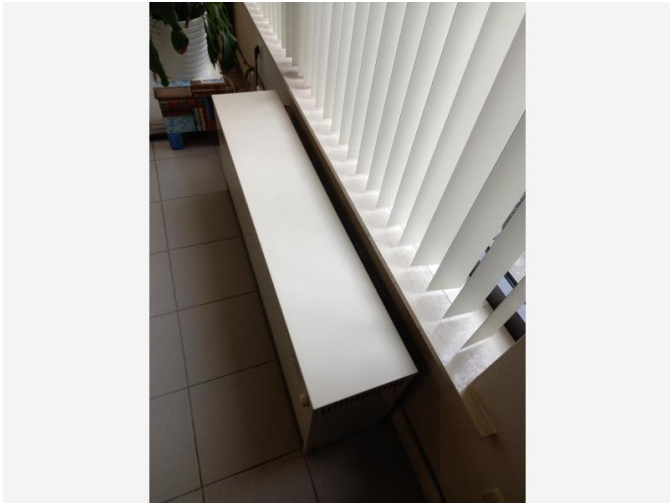
Vrije foto

Het betreft decentrale elektrische verwarmingselementen.

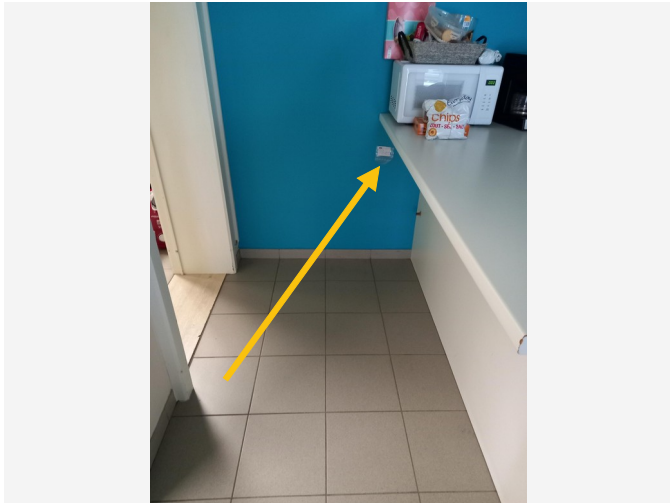
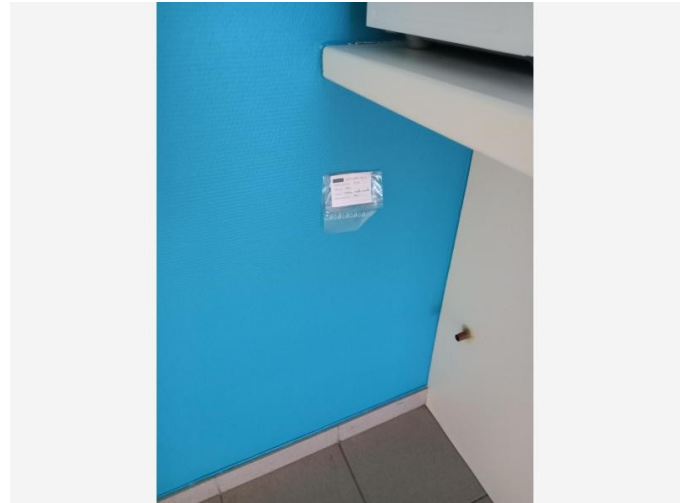
## Fiche 4: Pleisterwerk muren

Geen asbest

| # | Type | Referentie | Resultaat |
|---|---|---|---|
| 4.1 | Mengmonster | 20231099-19-4_001 | Geen asbest |
| 4.2 | Mengmonster | 20231099-19-4_002 | Geen asbest |
| 4.3 | Mengmonster | 20231099-19-4_003 | Geen asbest |

| Opmerking | <p>Pleisterwerk is algemeen voorkomend op de muren.</p> <p>Geen stooklokaal aanwezig, verwarming is op elektriciteit.</p> |

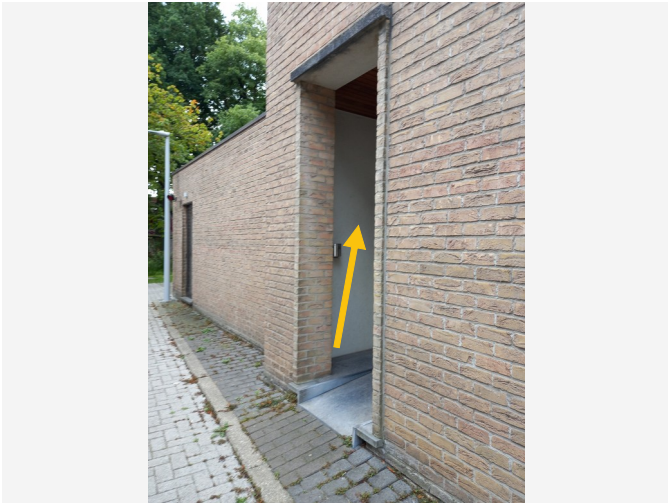
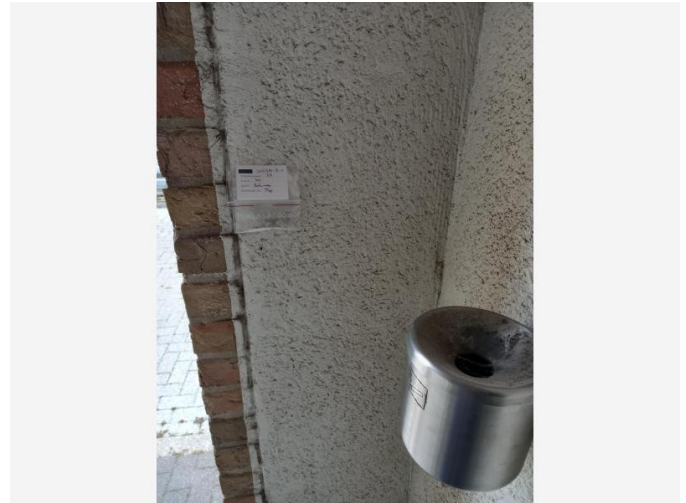
## Fiche 5: Crepi zij-inkom

Geen asbest

| # | Type | Referentie | Resultaat |
|---|---|---|---|
| 5.1 | Mengmonster | 20231099-19-4_004 | Geen asbest |
