# Asbestinventarisatetest

Urselseweg 183, 9910 Aalter

Attestnummer : 20250407-000389.000

Uitgegeven op : 07.04.2025

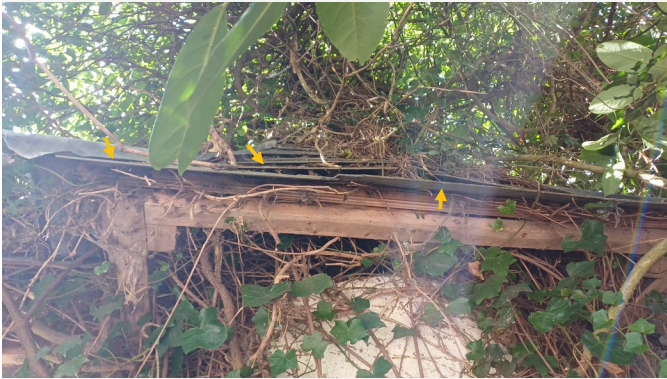
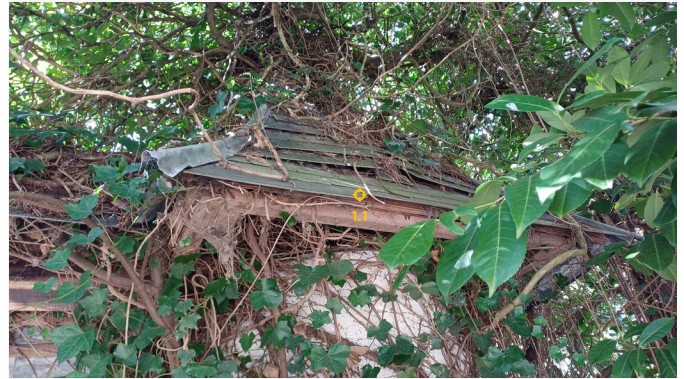
Het asbestmateriaal valt onder de mijlpaal van 2034.

| Eindbeoordeling materiaalrisico | Verhoogd materiaalrisico en/of verhoogde kans op vezelvrijgave |

| Gebondenheid | Categorie 1: hechtgebonden in oorsprong |
| Asbestsoort (vezeltype) | Alleen chrysotiel |
| Asbestconcentratie | Laag (< 50%) |
| Afschermingsgraad van het gehele materiaal | Geheel of deels vrij aan de buitenlucht |
| Toestand van het materiaal | Matig beschadigd, matig verweerd |

| # | Type | Referentie | Resultaat |
|---|---|---|---|
| 1.1 | Puntmonster | KU183M1 | Chrysotiel |

| Beschrijving | leien toegangspoort |
| Asbestmateriaal | Dak- en gevelbekleding - Lei, shingle |

Verwijderen

- Zorg voor een veilig beheer. Vermijd het beschadigen van het asbestmateriaal. Controleer de toestand jaarlijks op wijzigingen.
- Hemelwater dat afspoelt van asbestcement daken of gevels kan asbestdeeltjes bevatten. Gebruik het enkel voor gesloten circuits (bv. spoelen toiletten). Reinig na het vervangen van het dak of de gevel de dakgoten en regenwaterput of -ton om asbesthoudend sediment of slib te verwijderen

- Eenvoudige handelingen: mag via doe-het-zelf of door werknemer(s) met opleidingsattest eenvoudige handelingen  
Voor toepassingen in asbestcement voorziet de wet geen verplichting om deze asbestverdachte toepassing te laten verwijderen door een firma met een opleidingsattest 'eenvoudige handelingen'. U mag in principe, ongeacht eventuele bestaande beschadigingen of vrije asbestvezels, deze asbestverdachte toepassing zelf verwijderen en afvoeren naar een kringlooppark.

- 1) Nat maken (water) of fixeren (fixeermiddel) van het materiaal;
- 2) Gebruikmaken van PE-folie en zakken om loskomende deeltjes en afval op te vangen en te verpakken;
- 3) Het materiaal niet gooien, niet breken en niet slijpen/schuren;
- 4) Het materiaal in 1 geheel losmaken en verwijderen;
- 5) Het materiaal opslaan in gesloten verpakking;
- 6) Bij de werkzaamheden mogen geen minderjarigen of derden aanwezig zijn;
- 7) Alle aanwezigen dragen PBM (persoonlijke beschermingsmiddelen: een stofmasker type FFP3- mondmasker of gelijkwaardig masker, een wegwerpoverall Tyveck type 5/6 en wegwerphandschoenen en afspoelbaar schoeisel);
- 8) Natte doeken gebruiken om eventuele resten en stof weg te nemen.

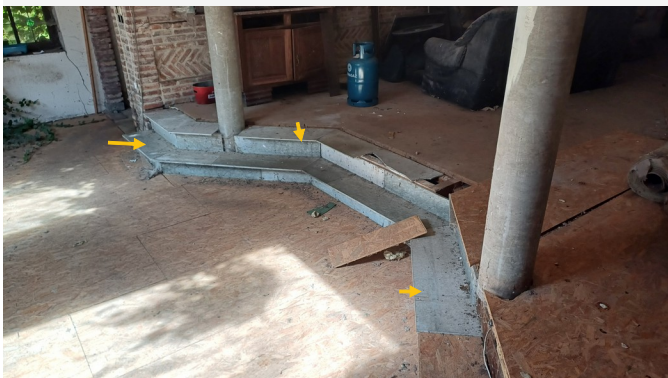
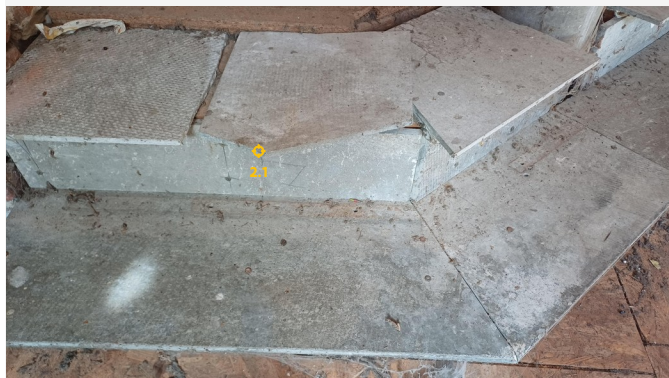
Het asbestmateriaal valt onder de mijlpaal van 2040.

| Eindbeoordeling materiaalrisico | Verhoogd materiaalrisico en/of verhoogde kans op vezelvrijgave |

| Gebondenheid | Categorie 1: hechtgebonden in oorsprong |
| Asbestsoort (vezeltype) | Alleen chrysotiel |
| Asbestconcentratie | Laag (< 50%) |
| Afschermingsgraad van het gehele materiaal | Geheel of deels (ook) vrij aan de binnenlucht |
| Toestand van het materiaal | Matig beschadigd, matig verweerd |

| # | Type | Referentie | Resultaat |
|---|---|---|---|
| 2.1 | Puntmonster | KU183M3 | Chrysotiel |

| Beschrijving | traptreden verdieping |
| Asbestmateriaal | Plaat, paneel, tablet - Generiek |

Verwijderen

- Verwijder dit asbestmateriaal zo snel mogelijk. Volg de toestand goed op.

- Eenvoudige handelingen: mag via doe-het-zelf of door werknemer(s) met opleidingsattest eenvoudige handelingen  
Voor toepassingen in asbestcement voorziet de wet geen verplichting om deze asbestverdachte toepassing te laten verwijderen door een firma met een opleidingsattest 'eenvoudige handelingen'. U mag in principe, ongeacht eventuele bestaande beschadigingen of vrije asbestvezels, deze asbestverdachte toepassing zelf verwijderen en afvoeren naar een kringlooppark.

- 1) Nat maken (water) of fixeren (fixeermiddel) van het materiaal;
- 2) Gebruikmaken van PE-folie en zakken om loskomende deeltjes en afval op te vangen en te verpakken;
- 3) Het materiaal niet gooien, niet breken en niet slijpen/schuren;

- 4) Het materiaal in 1 geheel losmaken en verwijderen;
- 5) Het materiaal opslaan in gesloten verpakking;
- 6) Bij de werkzaamheden mogen geen minderjarigen of derden aanwezig zijn;
- 7) Alle aanwezigen dragen PBM (persoonlijke beschermingsmiddelen: een stofmasker type FFP3- mondmasker of gelijkwaardig masker, een wegwerpoverall Tyveck type 5/6 en wegwerphandschoenen en afspoelbaar schoeisel);
- 8) Natte doeken gebruiken om eventuele resten en stof weg te nemen.

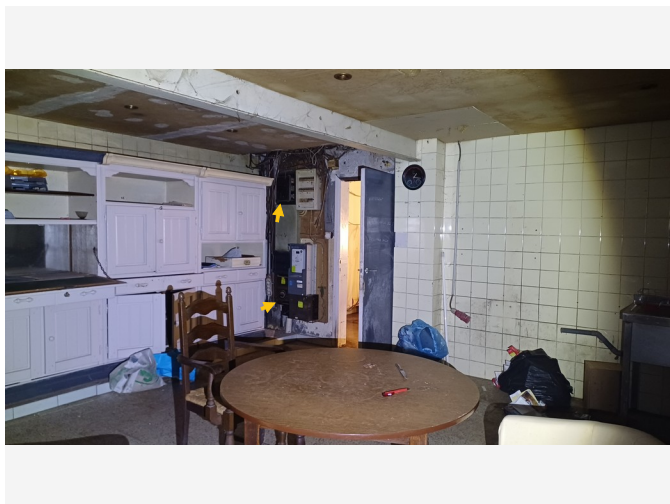
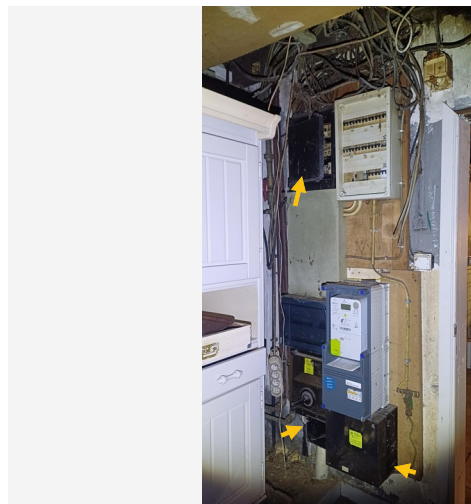
Het asbestmateriaal valt onder de mijlpaal van 2040.

| Eindbeoordeling materiaalisico | Verhoogd materiaalisico en/of verhoogde kans op vezelvrijgave |

| Asbestsoort (vezeltype) | Crocidoliet aanwezig |
| Asbestconcentratie | Laag (< 50%) |
| Toestand van het materiaal | Licht beschadigd, licht verweerd. Intact calciumsilicaatmateriaal of categorie III 'gebondenheid' |

| Beschrijving | elektrische behuizing keuken |
| Asbestmateriaal | Plaat, paneel, tablet - Type Bakeliet |

Verwijderen

- Zorg voor een veilig beheer. Vermijd het beschadigen van het asbestmateriaal. Controleer de toestand jaarlijks op wijzigingen.

- Eenvoudige handelingen: mag via doe-het-zelf of door werknemer(s) met opleidingsattest eenvoudige handelingen  
Voor tellers/schakelaars van het type bakeliet voorziet de wet geen verplichting om deze asbestverdachte toepassing te laten verwijderen door een firma met een opleidingsattest 'eenvoudige handelingen'. U mag in principe, ongeacht eventuele bestaande beschadigingen of vrije asbestvezels, deze asbestverdachte toepassing zelf verwijderen en afvoeren naar een kringlooppark.

De meterkast is wellicht eigendom van de netbeheerder. In dit geval mag u deze meterkast niet zelf verwijderen. Neem bij vragen contact op met de netbeheerder.

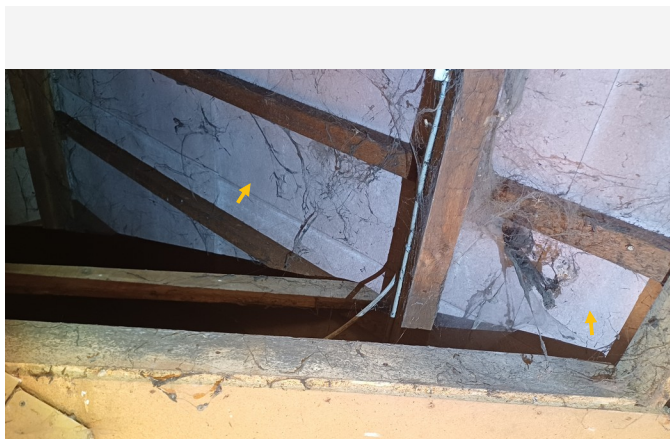
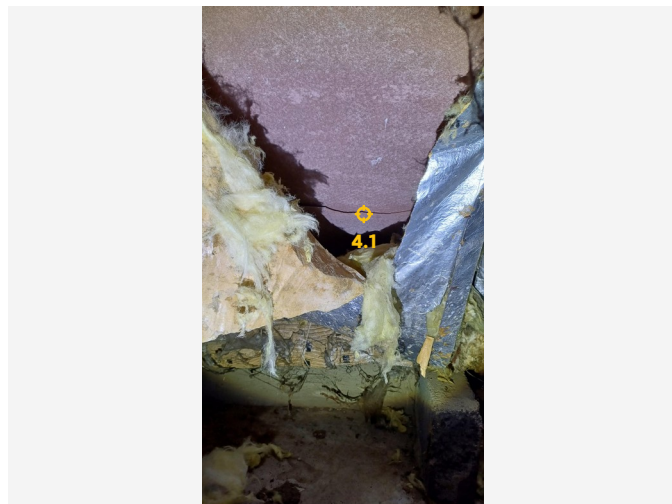
Het asbestmateriaal valt onder de mijlpaal van 2040.

| Eindbeoordeling materiaalrisico | Laag materiaalrisico en/of verlaagde kans op vezelvrijgave |
| Opmerking | Art. 33/7 Materialendecreet bepaalt dat indien het goed dateert van bouwjaar 2000 of ouder, de nieuwe eigenaar de verplichting heeft alle asbesthoudende materialen te verwijderen bij onderhouds-, ontmantelings- of herstellingswerken, als deze materialen door die werken eenvoudig bereikbaar zijn geworden. |

| Asbestsoort (vezeltype) | Alleen chrysotiel |
| Toestand van het materiaal | Licht beschadigd, licht verweerd. Intact calciumsilicaatmateriaal of categorie III 'gebondenheid' |

| # | Type | Referentie | Resultaat |
|---|---|---|---|
| 4.1 | Puntmonster | KU183M2 | Chrysotiel |

| Beschrijving | onderdak |
| Asbestmateriaal | Plaat, paneel, tablet - Type Menuiserite |
| Hoeveelheid (oppervlakte - dikte - aantal) | <ul style="list-style-type: none"><li>350,00 m<sup>2</sup> - 0,30 cm - 1 stuk</li></ul> |

Zorgvuldig beheren

- Zorg voor een veilig beheer en verwijder dit asbestmateriaal wanneer het bij werken eenvoudig bereikbaar wordt. Controleer de toestand jaarlijks op wijzigingen.

- Eenvoudige handelingen: mag via doe-het-zelf of door werknemer(s) met opleidingsattest eenvoudige handelingen  
Voor onderdakplaten van het type menuiserite voorziet de wet geen verplichting om deze asbestverdachte toepassing te laten verwijderen door een firma met een opleidingsattest 'eenvoudige handelingen'. U mag in principe, ongeacht eventuele bestaande beschadigingen of vrije asbestvezels, deze asbestverdachte toepassing zelf verwijderen (na verwijdering dakbedekking en dus via de buitenzijde) en afvoeren naar een kringlooppark.

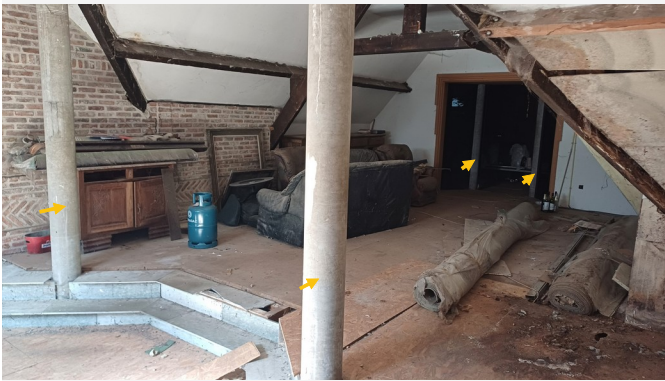
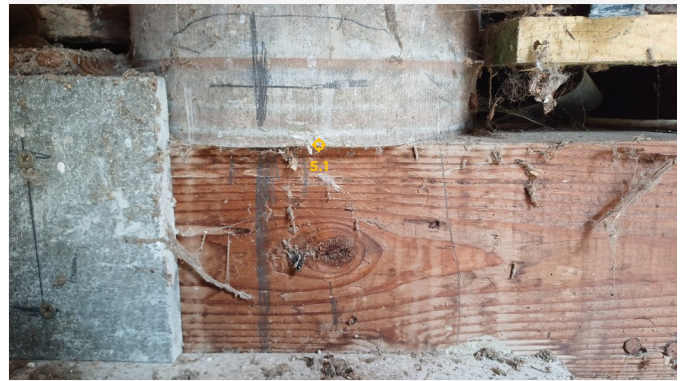
Het asbestmateriaal valt onder de mijlpaal van 2040.

Zorgvuldig beheren

- Zorg voor een veilig beheer en verwijder dit asbestmateriaal wanneer het bij werken eenvoudig bereikbaar wordt. Controleer de toestand jaarlijks op wijzigingen.

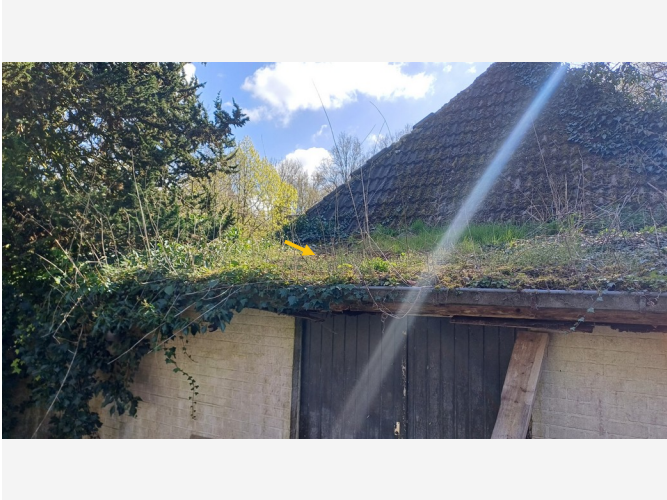
## Fiche 8: overwoekerende vegetatie dak berging en tuin

Beperking

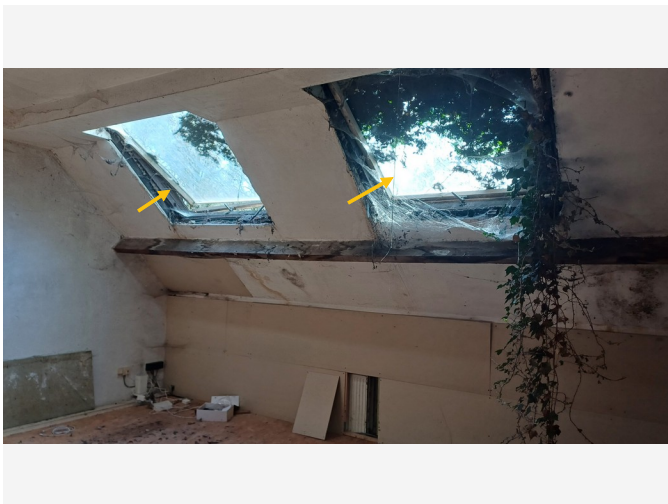
De dakvlakramen dateren vermoedelijk van vóór 2001. Mogelijks bevatten deze een asbestkoord onder het glas. Dit kan niet vastgesteld worden zonder schade te veroorzaken.

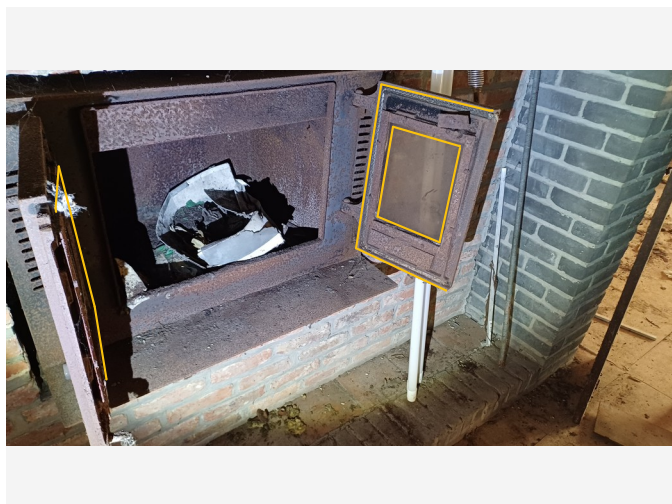
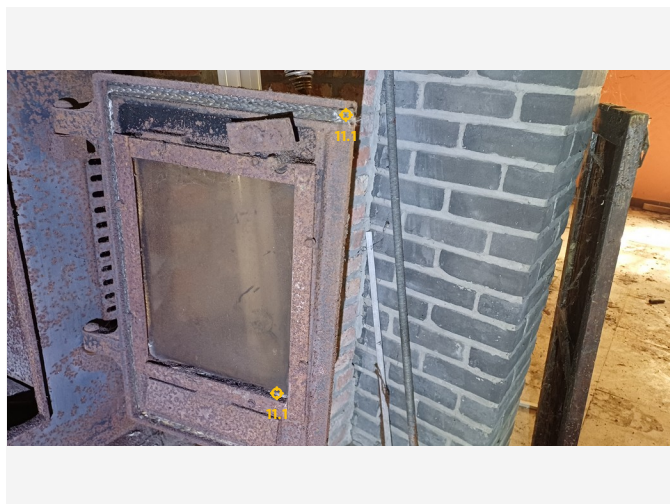
## Fiche 11: koord kachel eetplaats

Geen asbest

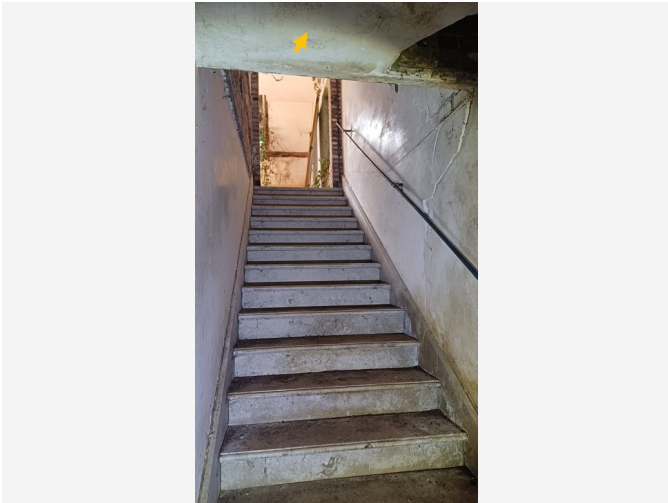
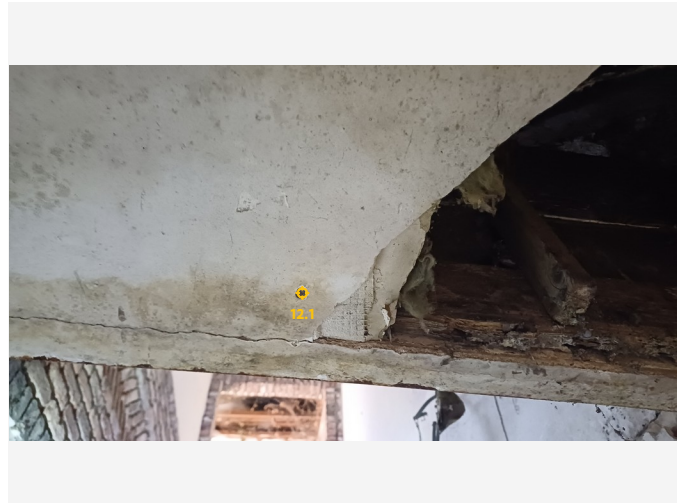
## Fiche 12: pleisterwerk plafond

Geen asbest

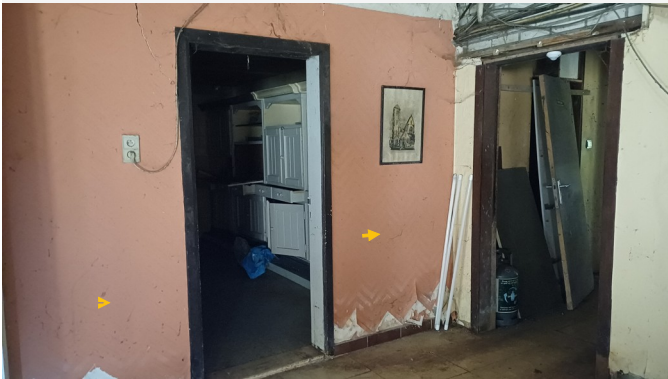
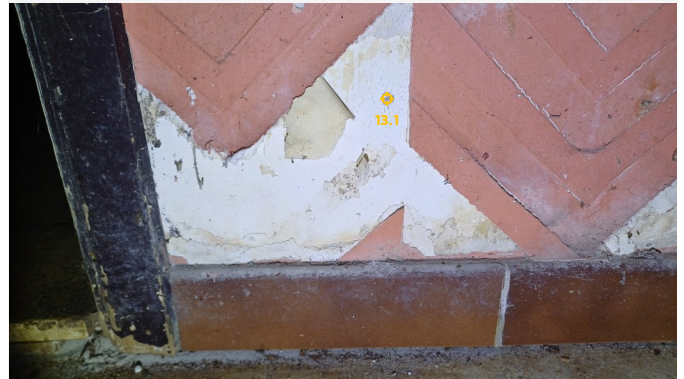
## Fiche 13: pleisterwerk muren

Geen asbest

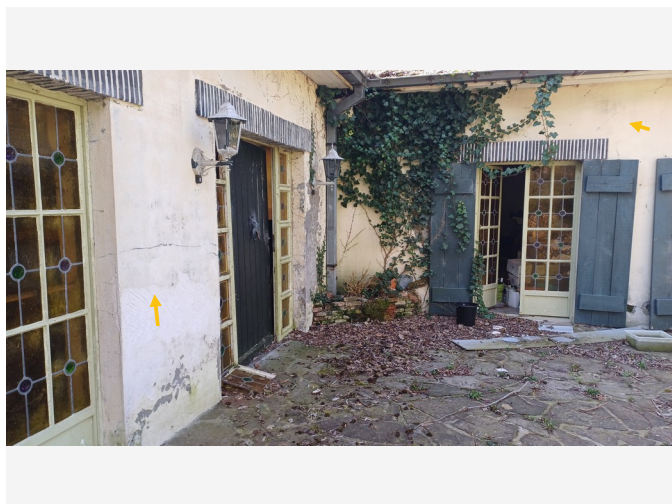
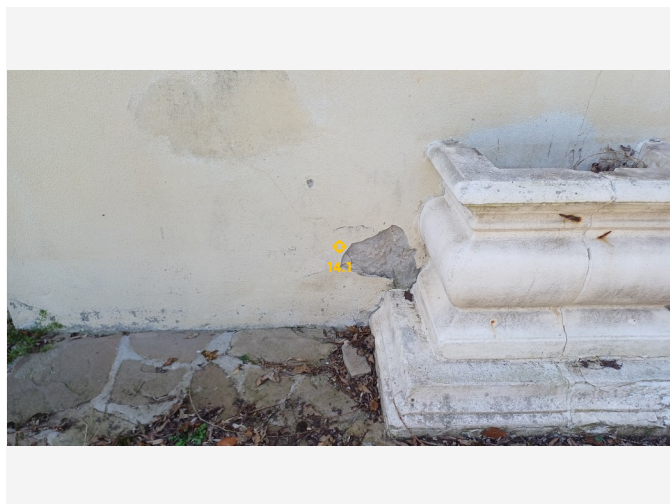
## Fiche 14: crepi buitengevels achterzijde

Geen asbest

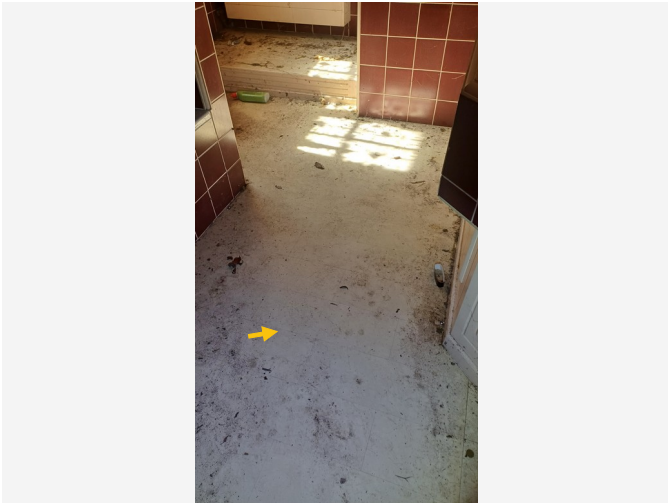
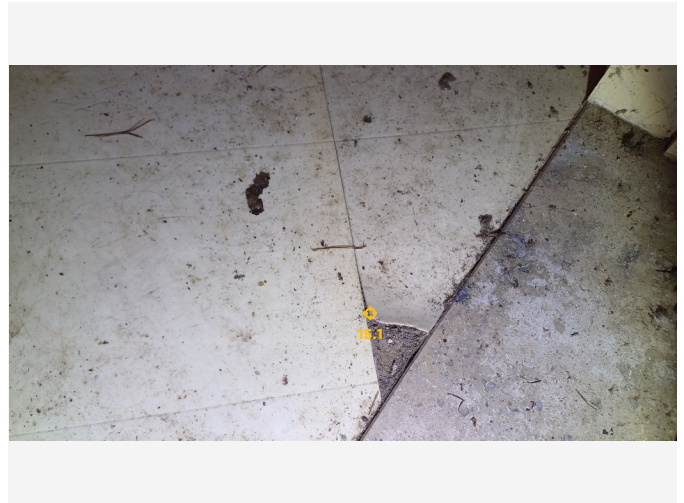
## Fiche 15: vloerzeil badkamer

Geen asbest
