# Asbestinventarisatetest

Hollenaarstraat 131, 9041 Gent

Attestnummer : 20240119-000186.000

Uitgegeven op : 19.01.2024

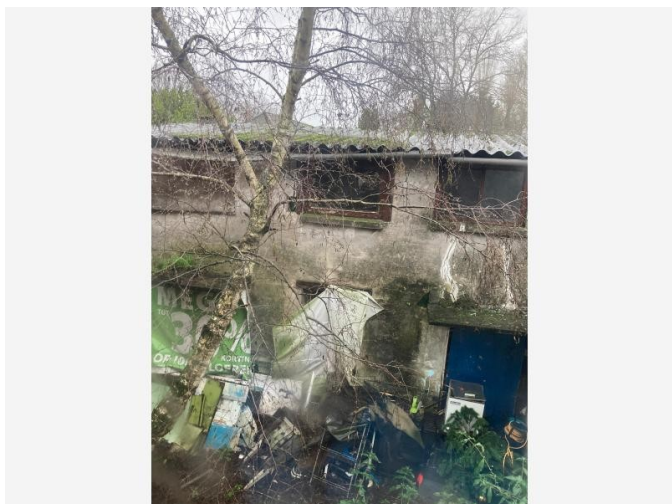
Situeringfoto

**Reden:** Slotvaste toegangspoort, -deur of -luik

**Uitleg van de asbestdeskundige:** Deur achteraan slotvast en vastgemaakt met houten plaat waardoor deze niet kan opengemaakt worden

mogelijks nog meer asbestverdachte materialen aanwezig in stal achteraan. Bij verwijderen materiaal of sloop wordt geadviseerd nog een bijkomend onderzoek uit te voeren op asbestverdachte materialen

(Asbest)materiaal	Dak- en gevelbekleding - Golfplaat
Karakterisatie	Asbest (verdacht)
Primaire drager	Schuin dak

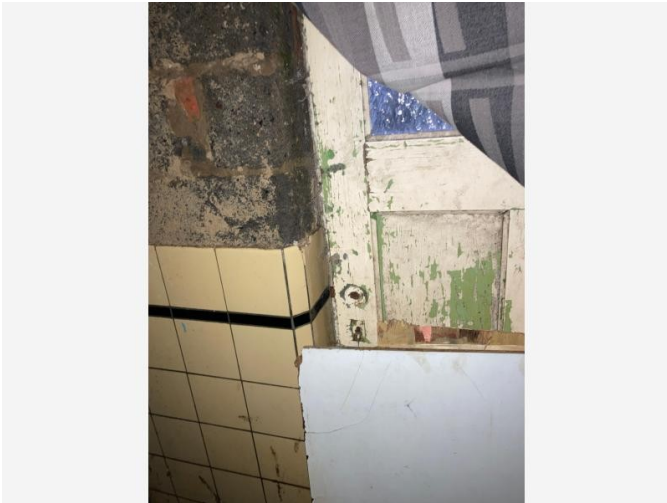
Situeringfoto

**Reden:** Slotvaste toegangspoort, -deur of -luik

**Uitleg van de asbestdeskundige:** achterdeur volledig afgesloten en houten plaat tegen getimmerd waardoor achterliggend deel niet toegankelijk is.

(Asbest)materiaal	Dak- en gevelbekleding - Roofing
Karakterisatie	Asbest (verdacht)
Primaire drager	Plat dak

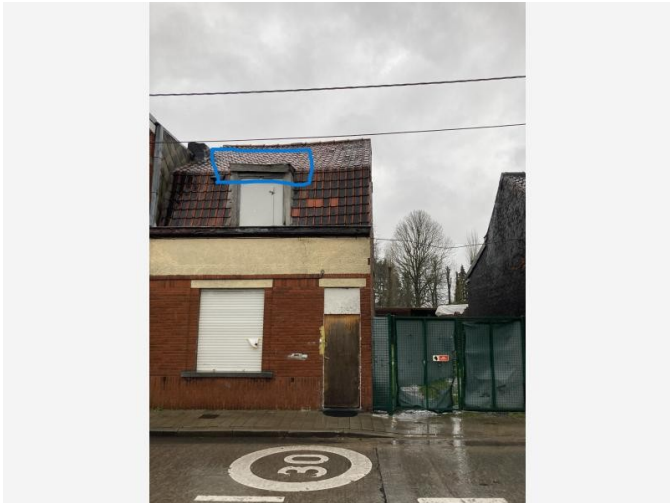
Situeringfoto

**Reden:** Het te onderzoeken materiaal situeert zich hoger dan 3,50 m te rekenen vanaf een veilige ondergrond

**Uitleg van de asbestdeskundige:** niet veilig bereikbaar

(Asbest)materiaal	Dak- en gevelbekleding - Roofing
Karakterisatie	Asbest (verdacht)
Primaire drager	Plat dak

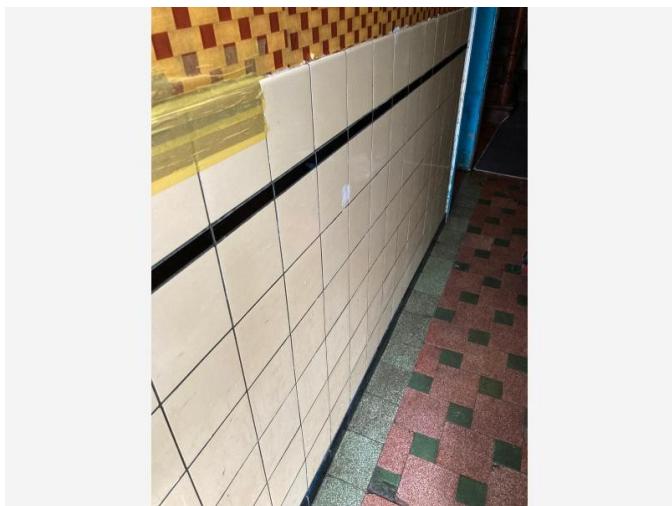
Vrije foto

lijm van de faience tegels in de inkomhal en achteraan woning kunnen mogelijks asbest bevatten. Bij verwijdering van deze tegels kan best een extra staal genomen worden om aanwezigheid van asbest uit te sluiten

Identificatiemethode	Redelijk vermoeden
Primaire drager	Binnenwand
(Asbest)materiaal	In-situ afwerkingslagen - Lijm laag
Bindmiddel	Lijm
Gebondenheid bindmiddel	Hecht

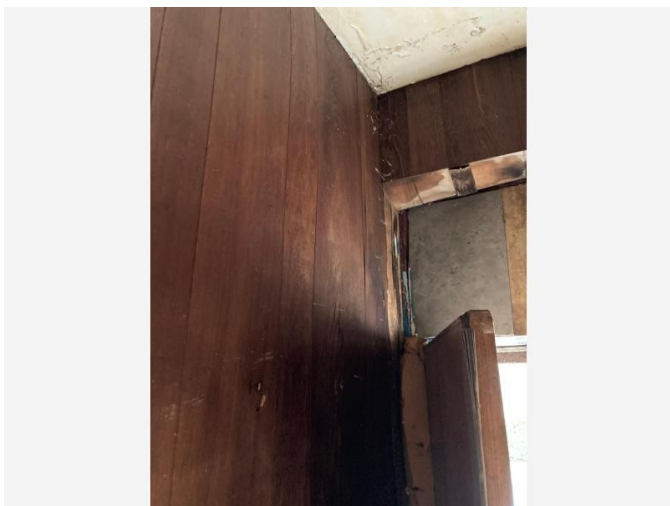
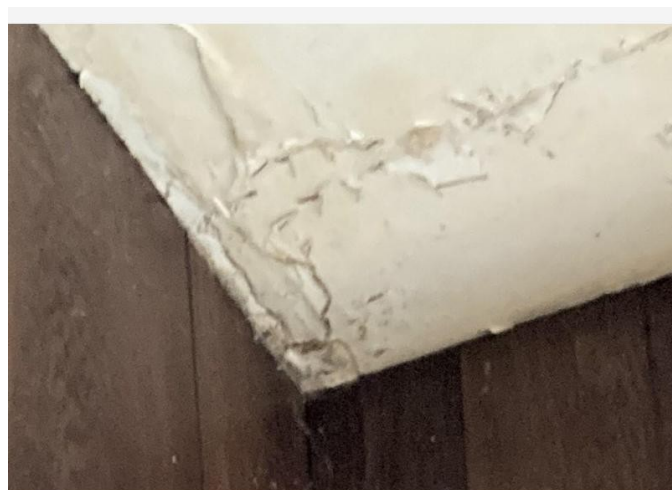
Geen asbest

#	Type	Referentie	Resultaat
5.1	Mengmonster	202311005673/02	Geen asbest

Beschrijving	pleisterwerk plafond
Omgeving	Binnen
Primaire drager	Plafond

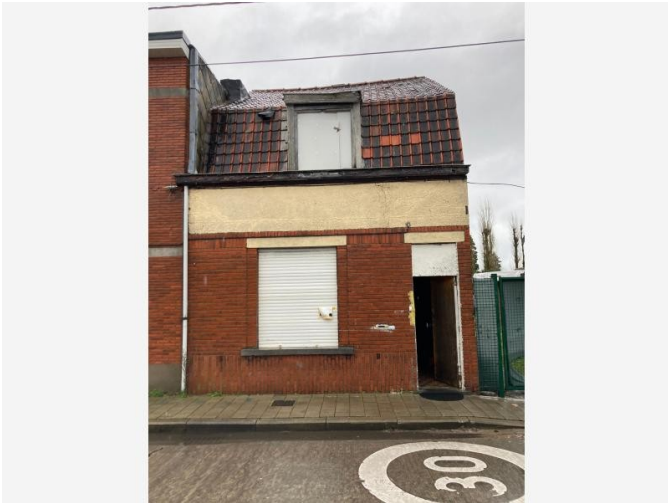
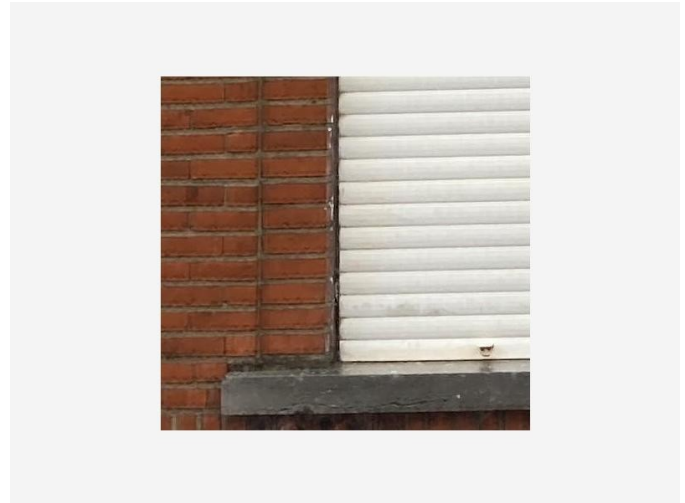
## Fiche 6: mastiek raam voor

Geen asbest

#	Type	Referentie	Resultaat
6.1	Puntmonster	202311005673/04	Geen asbest

Beschrijving	mastiek raam voor
Omgeving	Buiten
Primaire drager	Wandopening verticaal (raam, deur, ...)
Bindmiddel van materiaal	Kitten, mastiek, pasta

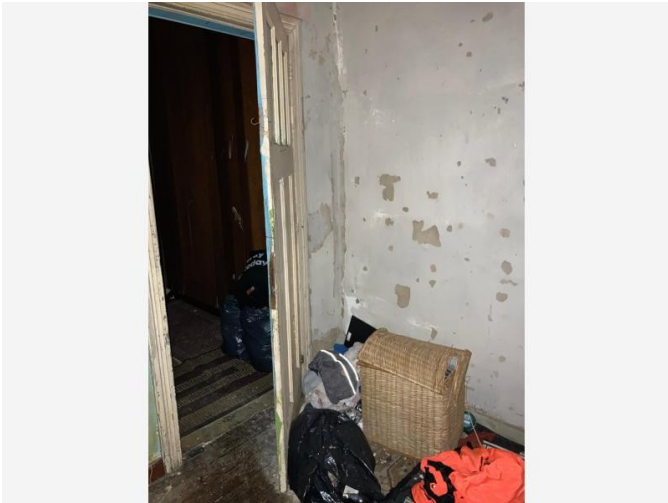
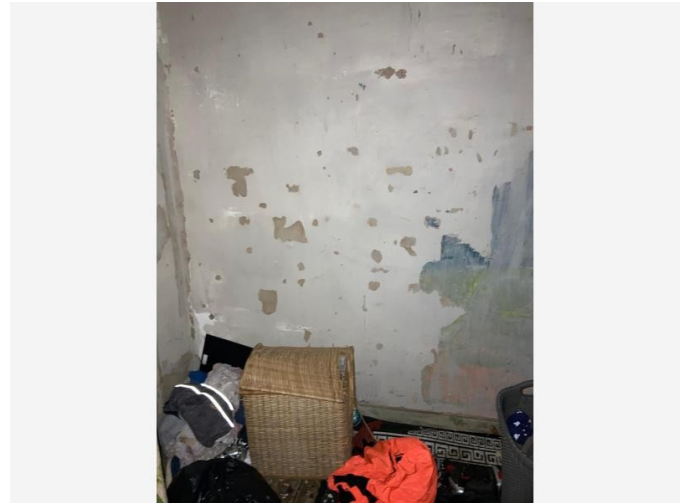
Geen asbest

#	Type	Referentie	Resultaat
7.1	Mengmonster	202311005673/01	Geen asbest

Beschrijving	pleisterwerk muren
Omgeving	Binnen
Primaire drager	Binnenwand

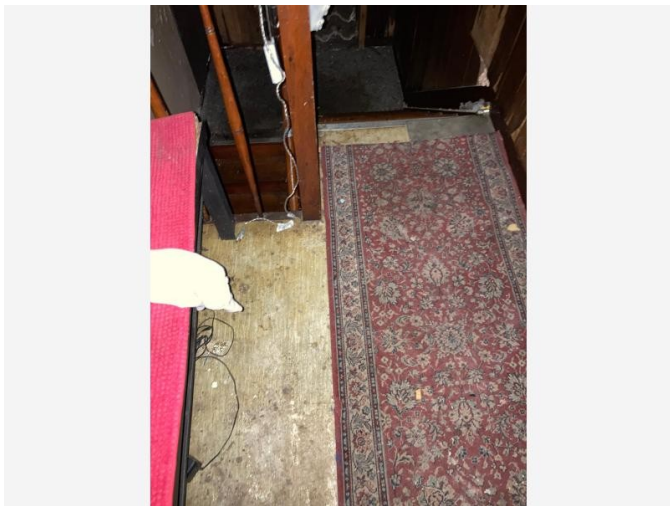
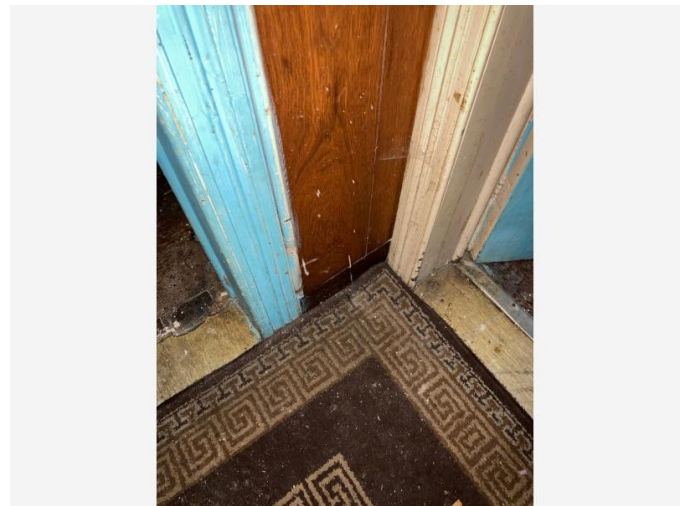
Geen asbest

#	Type	Referentie	Resultaat
8.1	Puntmonster	202311005673/03	Geen asbest

Beschrijving	vinyl+lijm traphal 1e verdiep
Omgeving	Binnen
Primaire drager	Vloer
Bindmiddel van materiaal	Lijm
