Asbestinventarisatetest

Rostijnenstraat 18, 9080 Lochristi

Attestnummer : 20240501-000508.000

Uitgegeven op : 01.05.2024

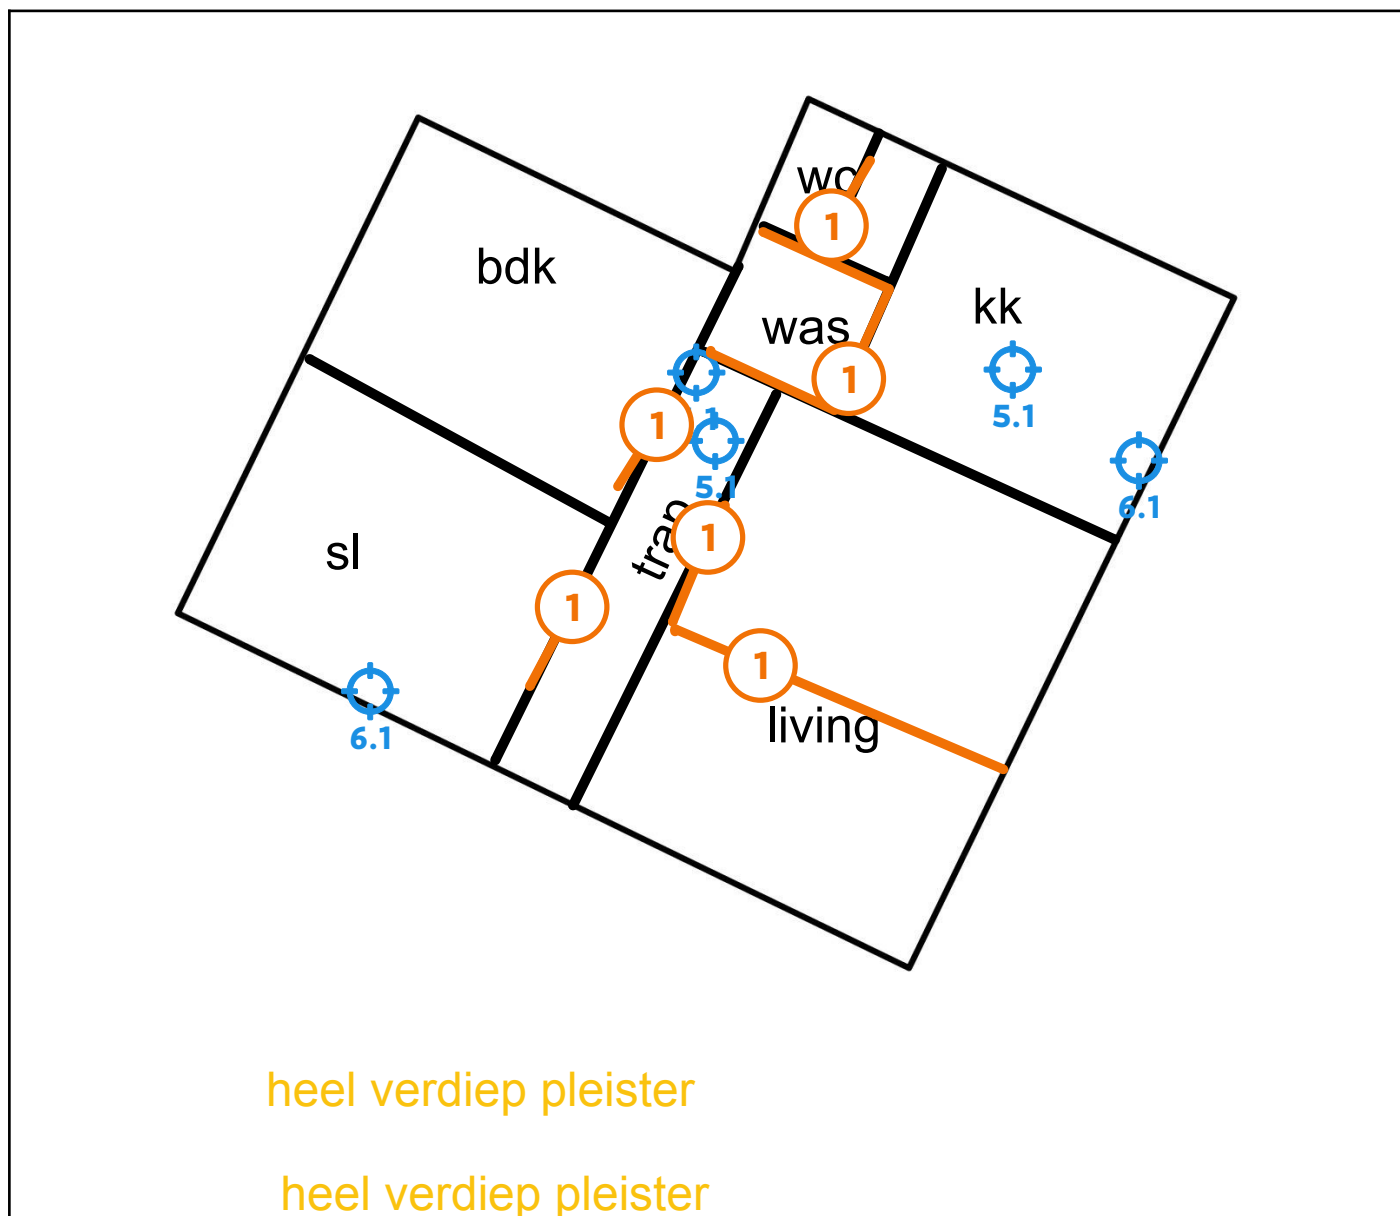
Plan 1.1: Hoofdgebouw plan gvl

Beschrijving	Type	Actie
1. Dorpels in massal	Asbestmateriaal	Verwijderen
5. pleisterwerk plafond	Geen asbest	-
5.1 Code: mm02	Mengmonster	-
6. pleisterwerk wanden	Geen asbest	-
6.1 Code: mm01	Mengmonster	-

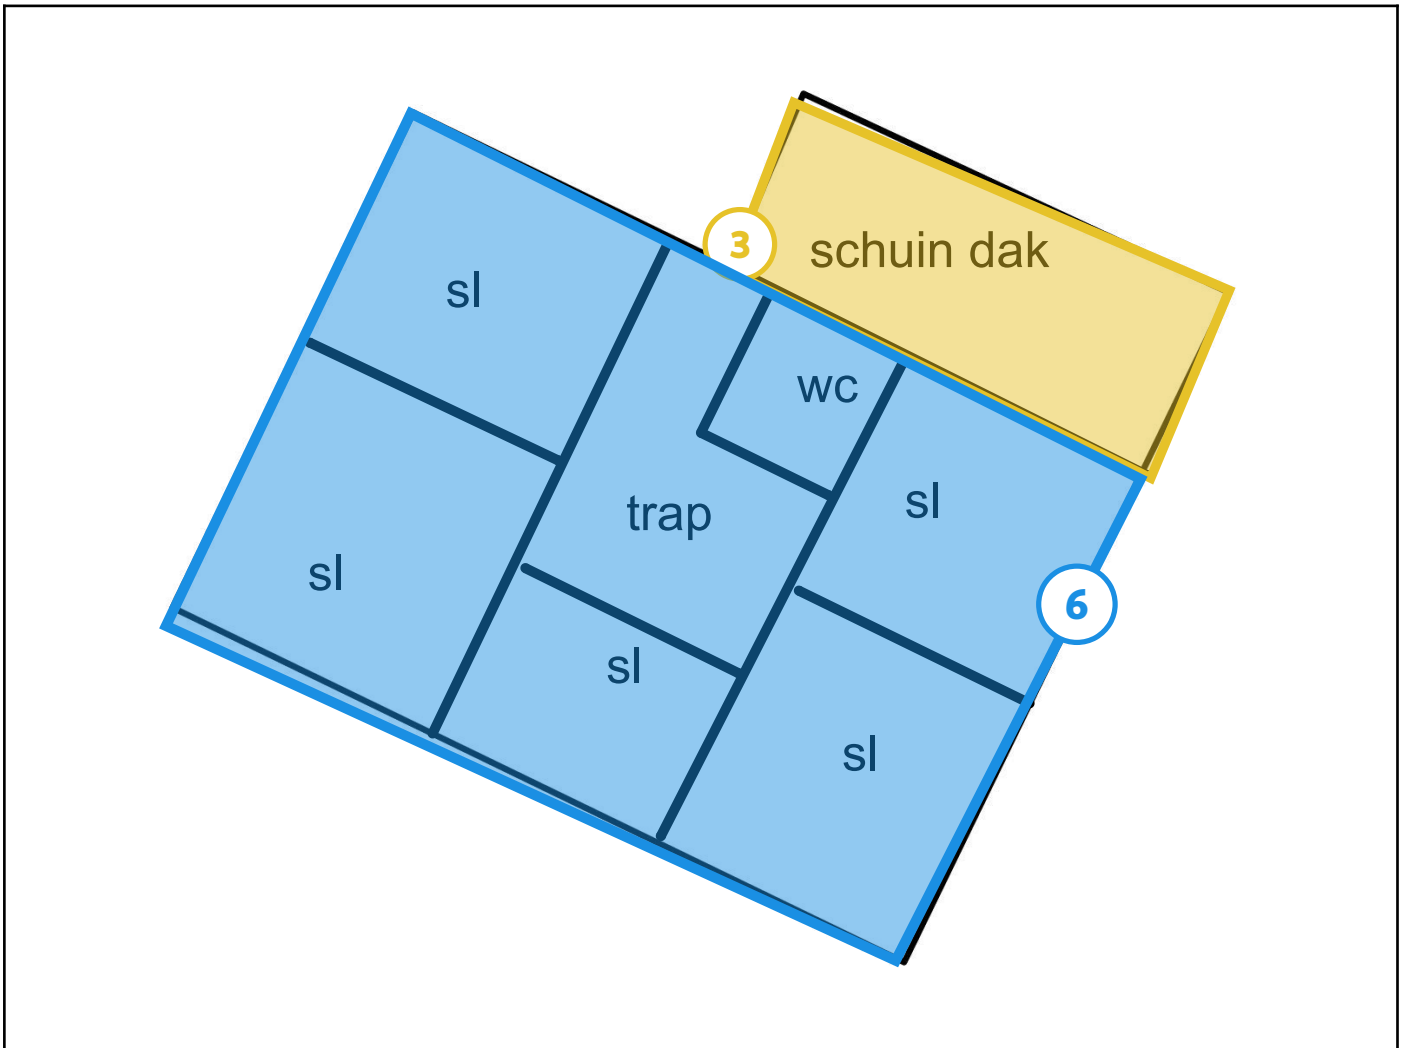
Plan 1.2: Hoofdgebouw plan 1e

Beschrijving	Type	Actie
3. menuiserie onderdak	Asbestmateriaal	Zorgvuldig beheren
6. pleisterwerk wanden	Geen asbest	-

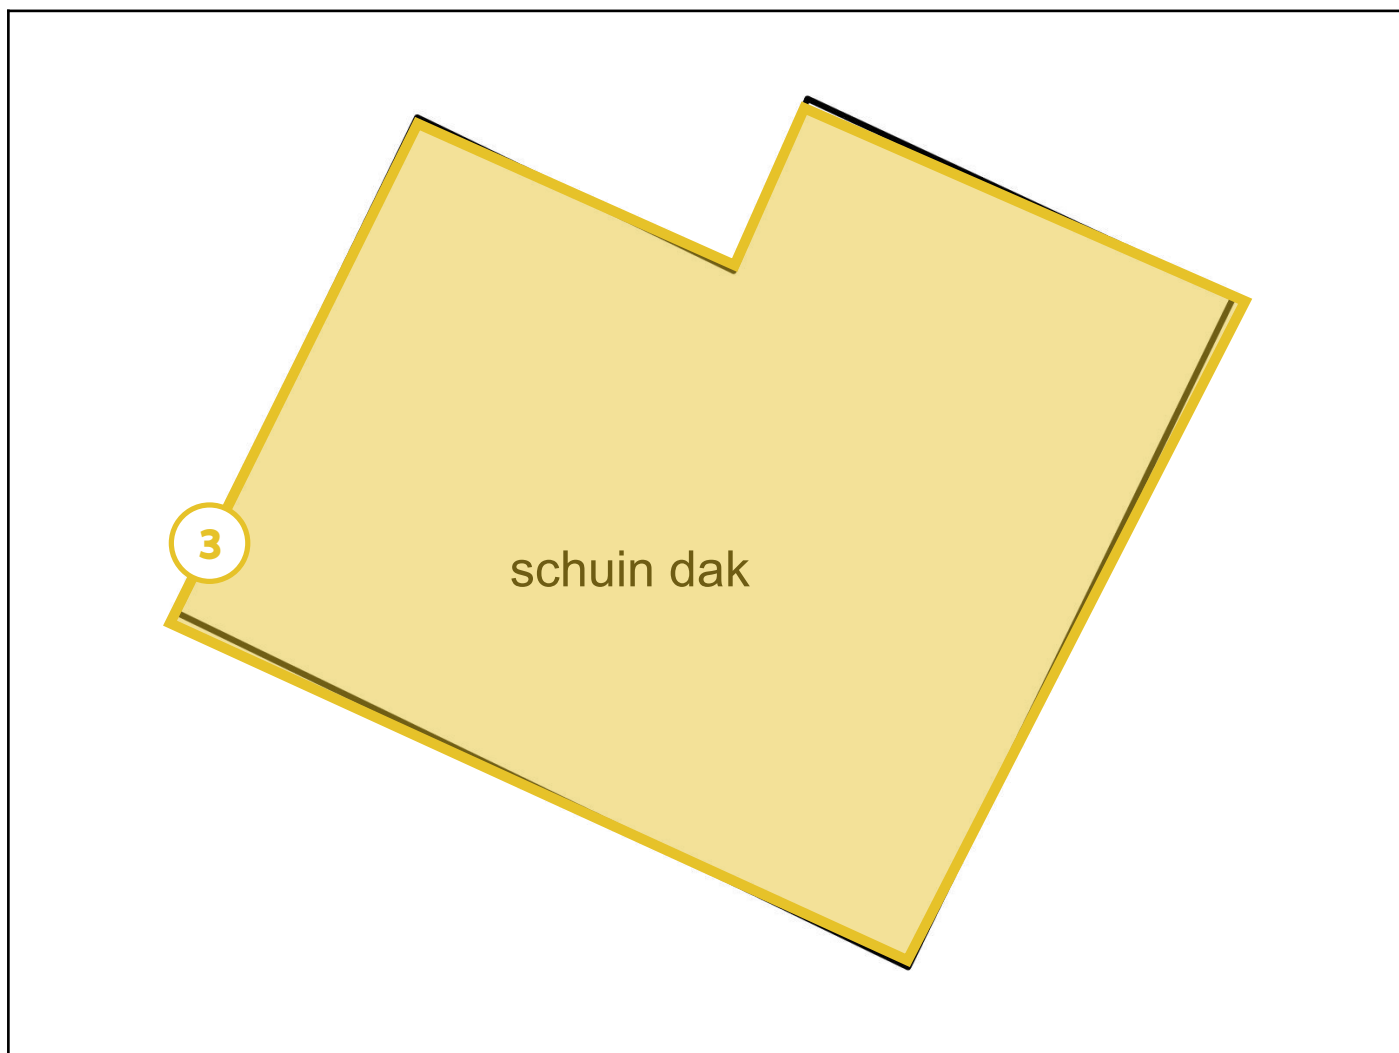
Plan 1.3: Hoofdgebouw plan dak

Beschrijving	Type	Actie
3. menuiserie onderdak	Asbestmateriaal	Zorgvuldig beheren

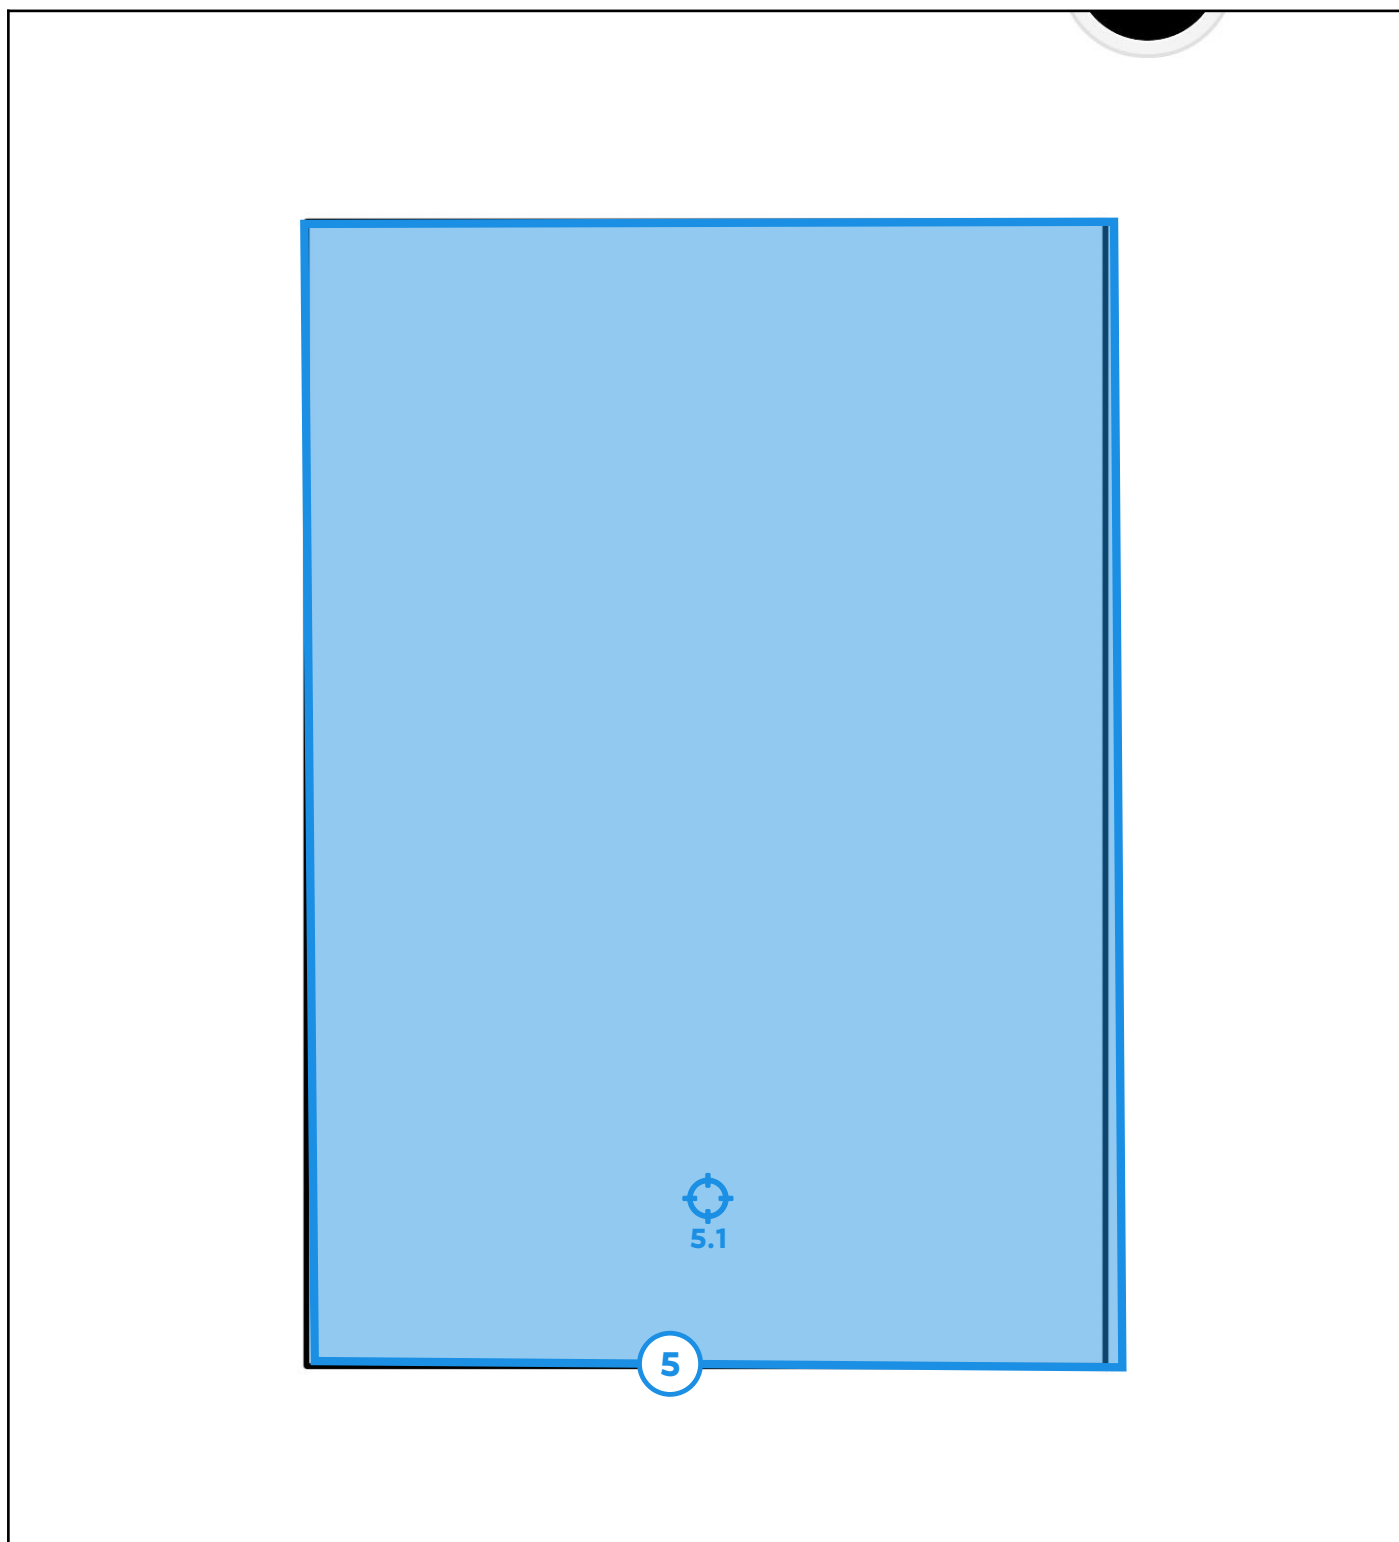
Plan 1.4: IMG_9748 kelder

Beschrijving	Type	Actie
5. pleisterwerk plafond	Geen asbest	-

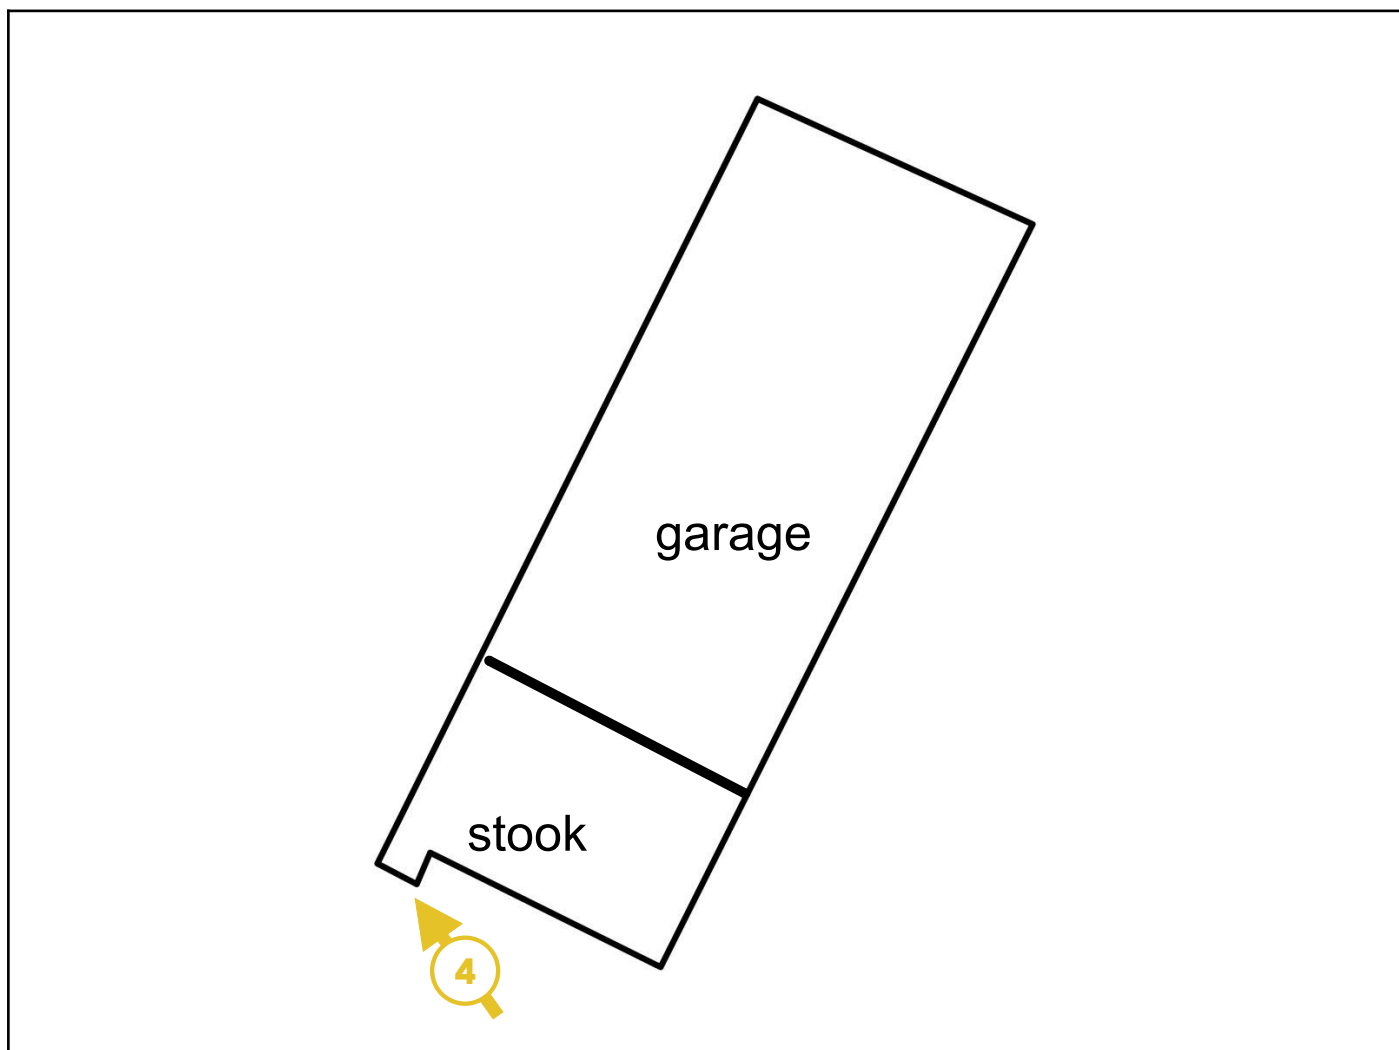
Plan 2.1: Bijgebouw plan garage

Beschrijving	Type	Actie
4. Asbest cement luikje	Asbestmateriaal	Zorgvuldig beheren

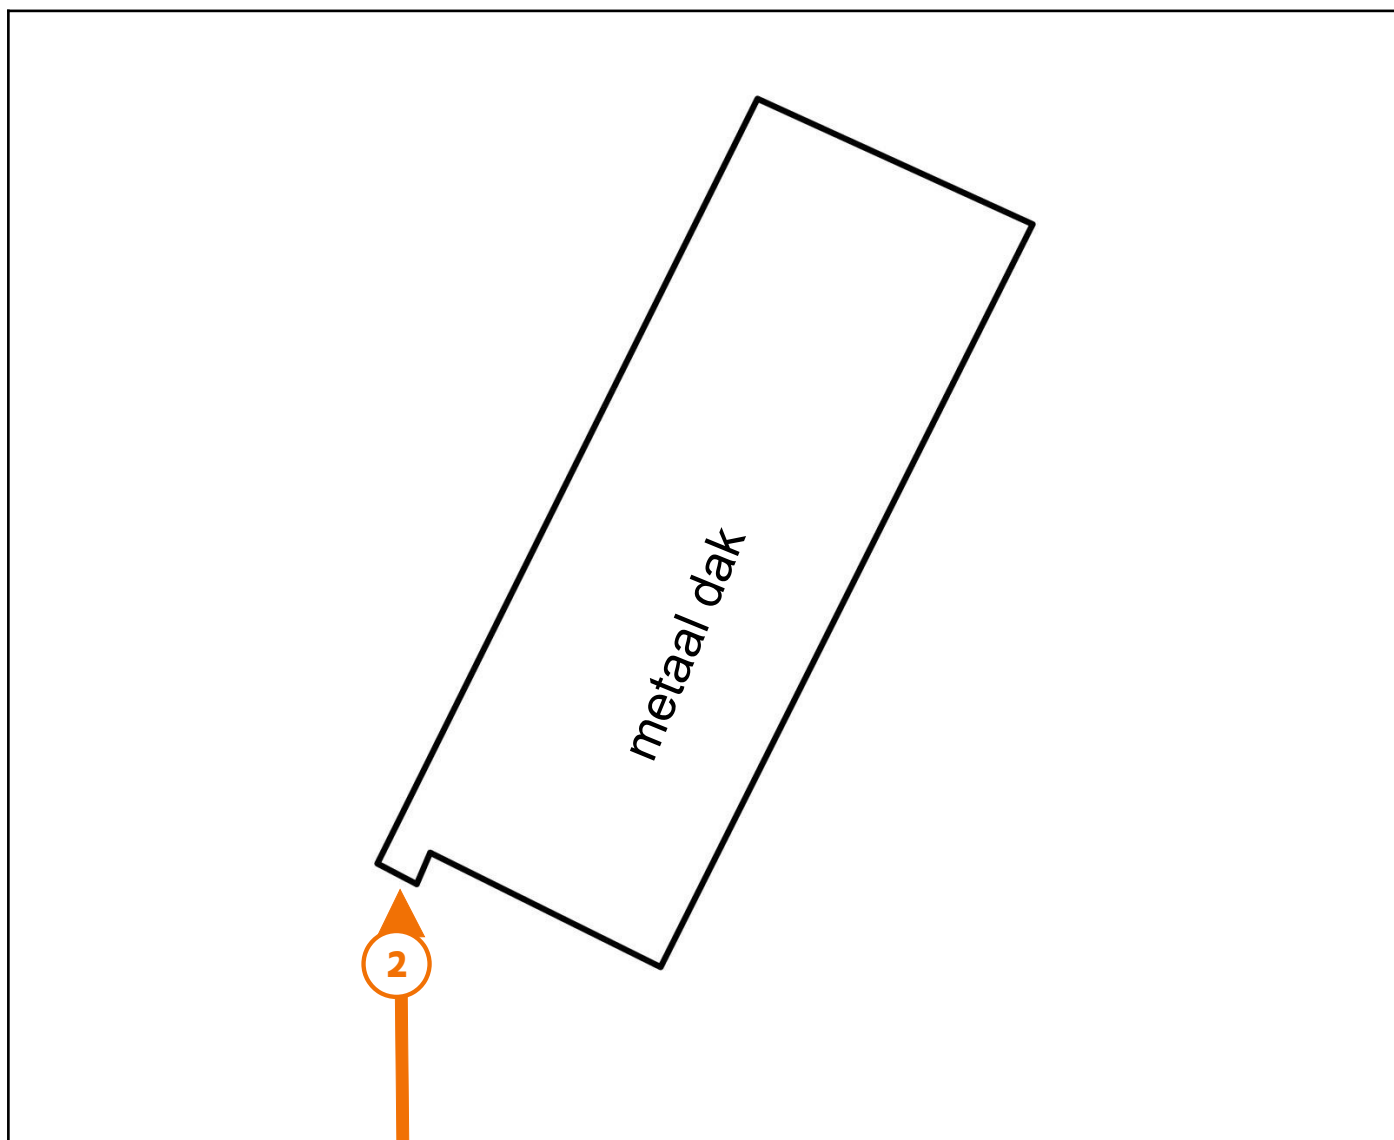
Plan 2.2: Bijgebouw plan garage dak

Beschrijving	Type	Actie
2. Asbest cement schouw	Asbestmateriaal	Verwijderen

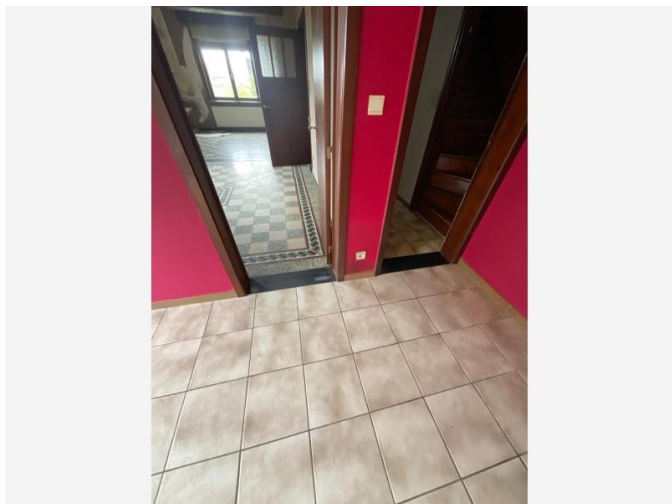
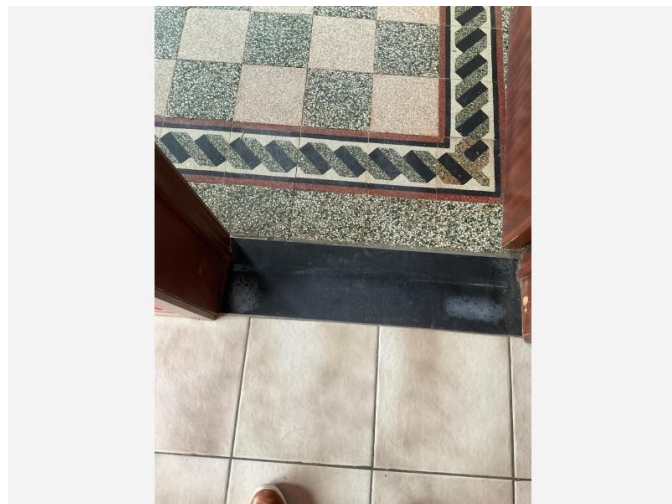
Het asbestmateriaal valt onder de mijlpaal van 2040.

Eindbeoordeling materiaalrisico	Verhoogd materiaalrisico en/of verhoogde kans op vezelvrijgave
---------------------------------	--

Gebondenheid	Categorie 1: hechtgebonden in oorsprong
Asbestsoort (vezeltype)	Crocidoliet aanwezig
Asbestconcentratie	Laag (< 50%)
Afschermingsgraad van het gehele materiaal	Geheel of deels (ook) vrij aan de binnenlucht
Toestand van het materiaal	Licht beschadigd, licht verweerd. Intact materiaal type Pical – asbestboard of categorie III 'gebondenheid'

Beschrijving	Dorpels in massal
Omgeving	Binnen
Primaire drager	Wandopening verticaal (raam, deur, ...)
Asbestmateriaal	Plaat, paneel, tablet - Type Massal
Bindmiddel van asbestmateriaal	Cement
Gebondenheid op basis van bindmiddel	Hecht
Hoeveelheid (oppervlakte - dikte - aantal)	• 3,00 m ² - 1,00 cm - 1 stuk
Totaal volume	0,03 m ³
Eenvoudig bereikbaar	Ja
Bevestigingswijze	• Geklemd
Identificatiemethode	Vaststelling zonder monsternamen

Verwijderen

- Zorg voor een veilig beheer. Vermijd het beschadigen van het asbestmateriaal. Controleer de toestand jaarlijks op wijzigingen.

- Eenvoudige handelingen: mag via doe-het-zelf of door werknemer(s) met opleidingsattest eenvoudige handelingen
Te verwijderen in 1 geheel zonder breken en kappen. .

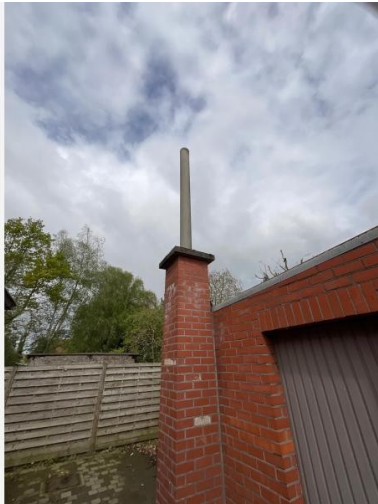
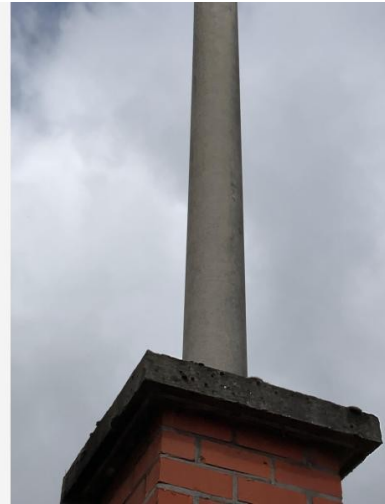
Het asbestmateriaal valt onder de mijlpaal van 2034.

Eindbeoordeling materiaalrisico	Verhoogd materiaalrisico en/of verhoogde kans op vezelvrijgave
---------------------------------	--

Gebondenheid	Categorie 1: hechtgebonden in oorsprong
Asbestsoort (vezeltype)	Crocidoliet aanwezig
Asbestconcentratie	Laag (< 50%)
Afschermingsgraad van het gehele materiaal	Geheel of deels vrij aan de buitenlucht
Toestand van het materiaal	Matig beschadigd, matig verweerd

Beschrijving	Asbest cement schouw
Omgeving	Buiten
Primaire drager	HVAC infrastructuur en uitrusting
Asbestmateriaal	Rookgaskanaal
Bindmiddel van asbestmateriaal	Cement
Gebondenheid op basis van bindmiddel	Hecht
Hoeveelheid (lengte - omtrek - dikte - aantal)	<ul style="list-style-type: none">1,00 m - 30,00 cm - 1,00 cm - 1 stuk
Totaal volume	0,003 m ³

Verwijderen

- Zorg voor een veilig beheer. Vermijd het beschadigen van het asbestmateriaal. Controleer de toestand jaarlijks op wijzigingen.
- Hemelwater dat afspoelt van asbestcement daken of gevels kan asbestdeeltjes bevatten. Gebruik het enkel voor gesloten circuits (bv. spoelen toiletten). Reinig na het vervangen van het dak of de gevel de dakgoten en regenwaterput of -ton om asbesthoudend sediment of slib te verwijderen

- Eenvoudige handelingen: mag via doe-het-zelf of door werknemer(s) met opleidingsattest eenvoudige handelingen
Te verwijderen zonder breken en kappen

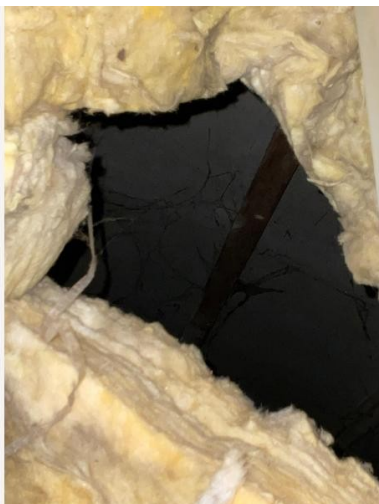
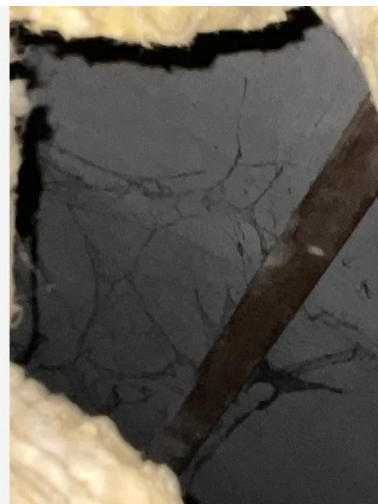
Het asbestmateriaal valt onder de mijlpaal van 2040.

Eindbeoordeling materiaalrisico	Zeer laag materiaalrisico en/of zeer lage kans op vezelvrijgave
---------------------------------	---

Gebondenheid	Categorie 1: hechtgebonden in oorsprong
Asbestsoort (vezeltype)	Crocidoliet aanwezig
Asbestconcentratie	Laag (< 50%)
Afschermingsgraad van het gehele materiaal	Stootvaste afscherming of omkasting
Toestand van het materiaal	Licht beschadigd, licht verweerd. Intact materiaal type Pical – asbestboard of categorie III 'gebondenheid'

Beschrijving	menuiserite onderdak
Omgeving	Binnen
Primaire drager	Schuin dak
Asbestmateriaal	Plaat, paneel, tablet - Type Menuiserite
Bindmiddel van asbestmateriaal	Cement
Gebondenheid op basis van bindmiddel	Hecht
Hoeveelheid (oppervlakte - dikte - aantal)	• 90,01 m ² - 0,30 cm - 1 stuk
Totaal volume	0,27 m ³

Zorgvuldig beheren

- Zorg voor een veilig beheer. Vermijd het beschadigen van het asbestmateriaal. Controleer de toestand jaarlijks op wijzigingen.
- Zorg voor een veilig beheer en verwijder dit asbestmateriaal wanneer het bij werken eenvoudig bereikbaar wordt. Controleer de toestand jaarlijks op wijzigingen.

- Eenvoudige handelingen: mag via doe-het-zelf of door werknemer(s) met opleidingsattest eenvoudige handelingen
Menuiserie onderdak is eenvoudig te verwijderen door de platen los te schroeven of de nagels te verwijderen. De platen mogen -tijdens het proces niet gebroken worden. Gebruik geen sneldraaiend gereedschap om deze toepassing te verwijderen zoals slijpschijven en breekhamers. .
Na verwijdering de toepassing in de daarvoor voorziene zak steken en afvoeren naar het containerpark. .

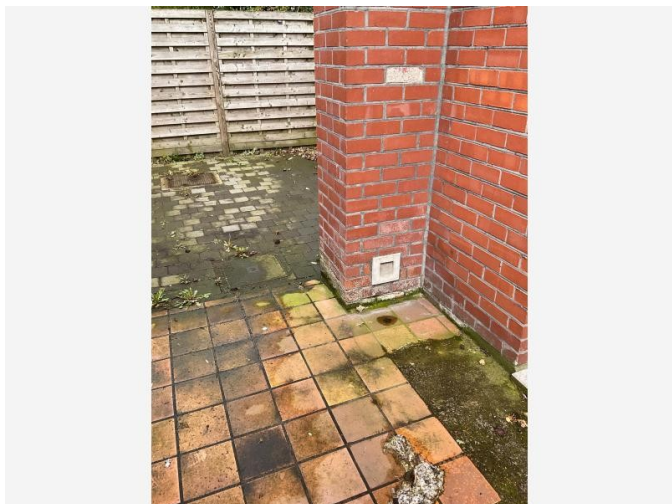
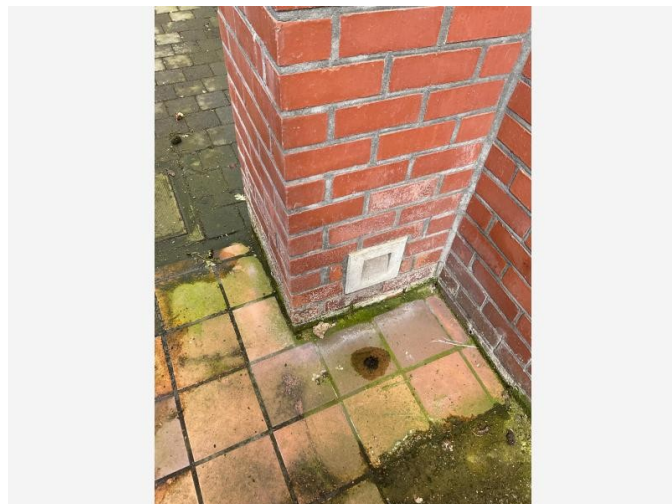
Het asbestmateriaal valt onder de mijlpaal van 2040.

Eindbeoordeling materiaalrisico	Laag materiaalrisico en/of verlaagde kans op vezelvrijgave
---------------------------------	--

Gebondenheid	Categorie 1: hechtgebonden in oorsprong
Asbestsoort (vezeltype)	Crocidoliet aanwezig
Asbestconcentratie	Laag (< 50%)
Afschermingsgraad van het gehele materiaal	Geheel of deels (ook) vrij aan de binnenlucht
Toestand van het materiaal	Onbeschadigd, niet verweerd

Beschrijving	Asbest cement luikje
Omgeving	Binnen
Primaire drager	HVAC infrastructuur en uitrusting
Asbestmateriaal	Brandwerende afsluiting (prefab geheel) - Luik
Bindmiddel van asbestmateriaal	Cement
Gebondenheid op basis van bindmiddel	Hecht
Hoeveelheid (gewicht - aantal)	<ul style="list-style-type: none">• 5,00 kg - 1 stuk
Totaal gewicht	5,00 kg
Eenvoudig bereikbaar	Ja
Bevestigingswijze	<ul style="list-style-type: none">• Los (al dan niet bedekt)• Geklemd

Zorgvuldig beheren

- Zorg voor een veilig beheer. Vermijd het beschadigen van het asbestmateriaal. Controleer de toestand jaarlijks op wijzigingen.

- Eenvoudige handelingen: mag via doe-het-zelf of door werknemer(s) met opleidingsattest eenvoudige handelingen
De toepassing is los .

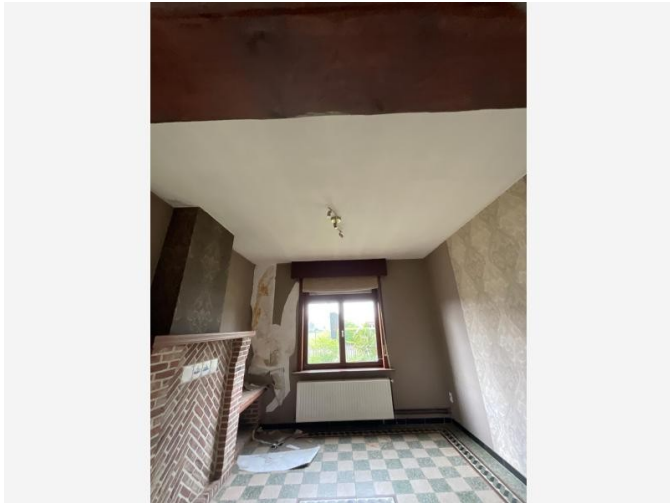
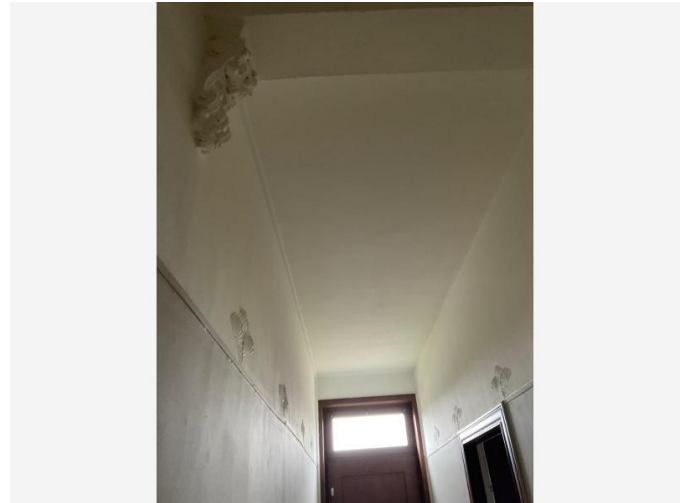
Fiche 5: pleisterwerk plafond

Geen asbest

#	Type	Referentie	Resultaat
5.1	Mengmonster	mm02	Geen asbest

Beschrijving	pleisterwerk plafond
Omgeving	Binnen
Primaire drager	Plafond

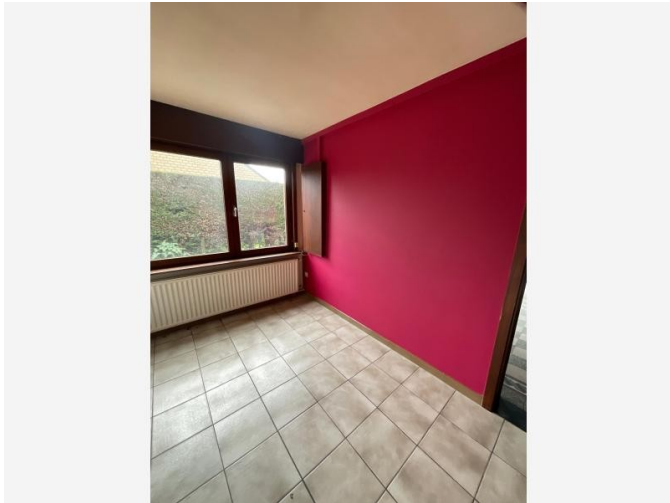
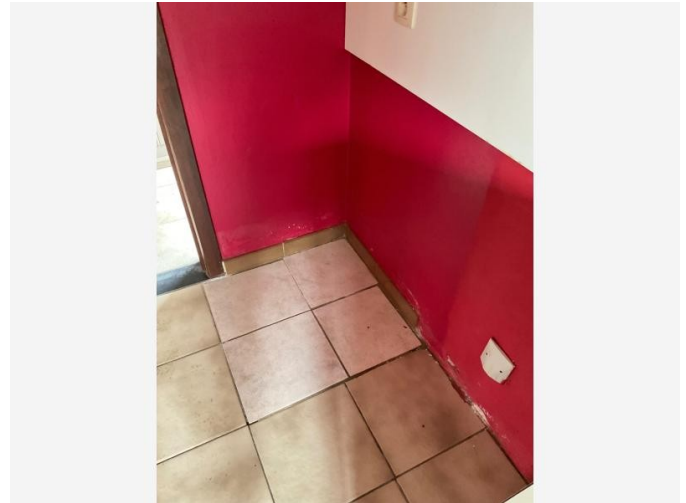
Fiche 6: pleisterwerk wanden

Geen asbest

#	Type	Referentie	Resultaat
6.1	Mengmonster	mm01	Geen asbest

Beschrijving	pleisterwerk wanden
Omgeving	Binnen
Primaire drager	Binnenwand
