Asbestinventarisatetest

Molenberglaan 19, 9080 Lochristi

Attestnummer : 20231016-000379.000

Uitgegeven op : 16.10.2023

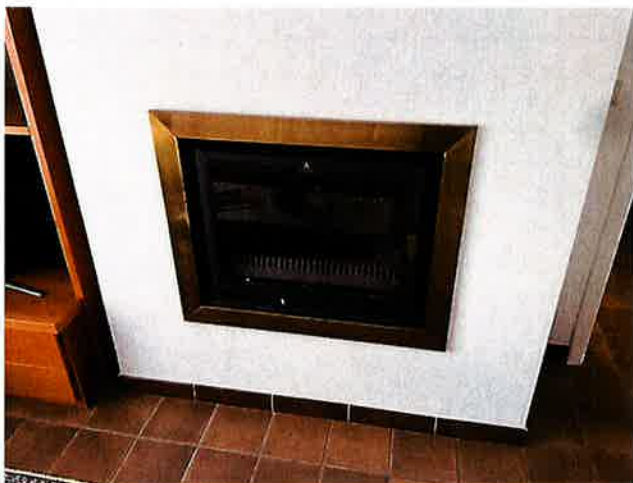
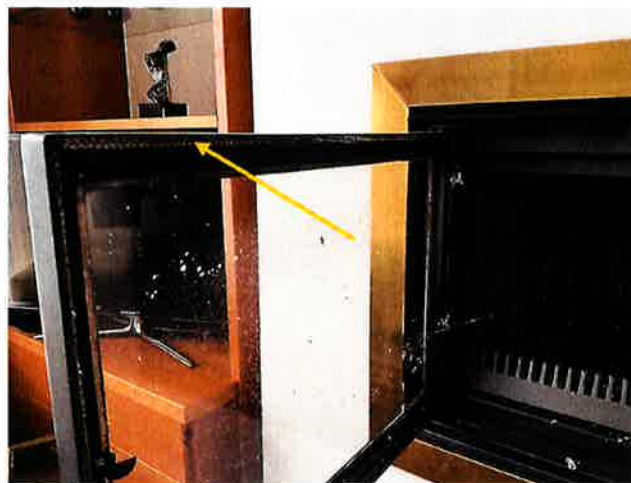
Fiche 1: Koord houtkachel

Het asbestmateriaal valt onder de mijlpaal van 2034.

Verwijderen

Eindbeoordeling materiaalrisico	Verhoogd materiaalrisico en/of verhoogde kans op vezelvrijgave
---------------------------------	--

Gebondenheid	Categorie 3: niet-hechtgebonden met weinig of geen matrix
Asbestsoort (vezeltype)	Crocidoliet aanwezig
Asbestconcentratie	Hoog ($\geq 50\%$)
Afschermingsgraad van het gehele materiaal	Geheel of deels (ook) vrij aan de binnenlucht
Toestand van het materiaal	Onbeschadigd, niet verweerd

Beschrijving	Koord houtkachel
Omgeving	Binnen
Primaire drager	Ruimteverwarming
Asbestmateriaal	Koord, lint, band, strip
Bindmiddel van asbestmateriaal	Weinig of geen bindmiddel (textiel, bevlokkings, ...)
Gebondenheid op basis van bindmiddel	Niet-hechtgebonden
Hoeveelheid (lengte - omtrek - aantal)	• 2,00 m - 2,00 cm - 1 stuk
Totale oppervlakte	0,04 m ²
Eenvoudig bereikbaar	Ja
Bevestigingswijze	• Verlijmd, ingegoten, versmeerd
Identificatiemethode	Vaststelling zonder monsternamen

- Zorg voor een veilig beheer. Vermijd het beschadigen van het asbestmateriaal. Controleer de toestand jaarlijks op wijzigingen.
- Voer bijkomende staalname(s) uit.

- Eenvoudige handelingen: mag via doe-het-zelf of door werknemer(s) met opleidingsattest eenvoudige handelingen
Verdachte toepassing: voer bijkomende staalname voor laboanalyse uit voor besluit over aanwezigheid asbest

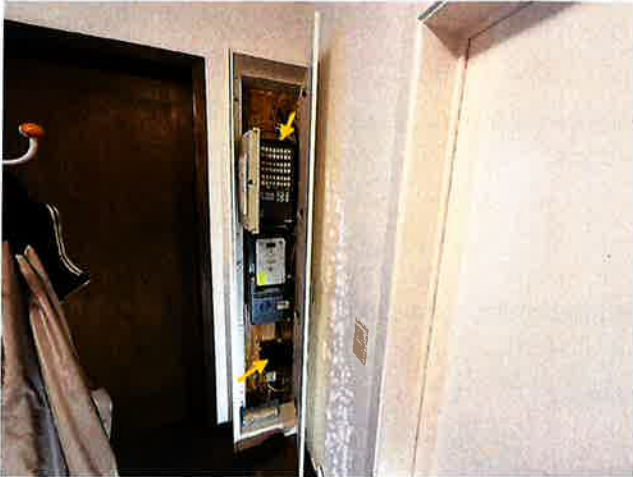
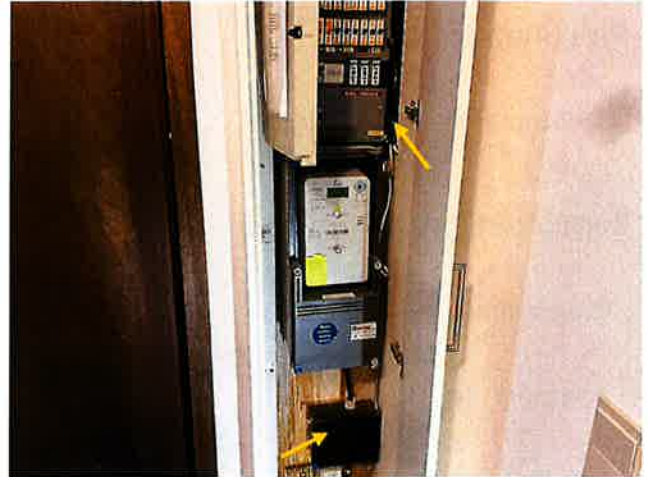
Het asbestmateriaal valt onder de mijlpaal van 2040.

Zorgvuldig beheren

Eindbeoordeling materiaalrisico	Laag materiaalrisico en/of verlaagde kans op vezelvrijgave
---------------------------------	--

Gebondenheid	Categorie 1: hechtgebonden in oorsprong
Asbestsoort (vezeltype)	Crocidoliet aanwezig
Asbestconcentratie	Laag (< 50%)
Afschermingsgraad van het gehele materiaal	Geheel of deels (ook) vrij aan de binnenlucht
Toestand van het materiaal	Onbeschadigd, niet verweerd

Beschrijving	Schakelkast elektriciteit
Omgeving	Binnen
Primaire drager	Communicatie en elektrische infrastructuur en uitrusting
Asbestmateriaal	Schakelkast elektriciteit
Bindmiddel van asbestmateriaal	Kunststof of -hars
Gebondenheid op basis van bindmiddel	Hecht
Hoeveelheid (gewicht - aantal)	• 5,00 kg - 1 stuk
Totaal gewicht	5,00 kg
Eenvoudig bereikbaar	Ja
Bevestigingswijze	• Geschroefd
Identificatiemethode	Vaststelling zonder monstername

- Zorg voor een veilig beheer. Vermijd het beschadigen van het asbestmateriaal. Controleer de toestand jaarlijks op wijzigingen.
- Voer bijkomende staalname(s) uit.

- Eenvoudige handelingen: mag via doe-het-zelf of door werknemer(s) met opleidingsattest eenvoudige handelingen
Verdachte toepassing: voer bijkomende staalname voor laboanalyse uit voor besluit over aanwezigheid asbest

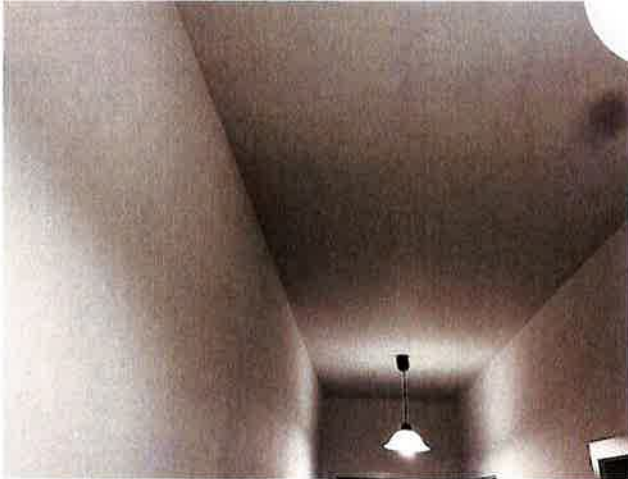
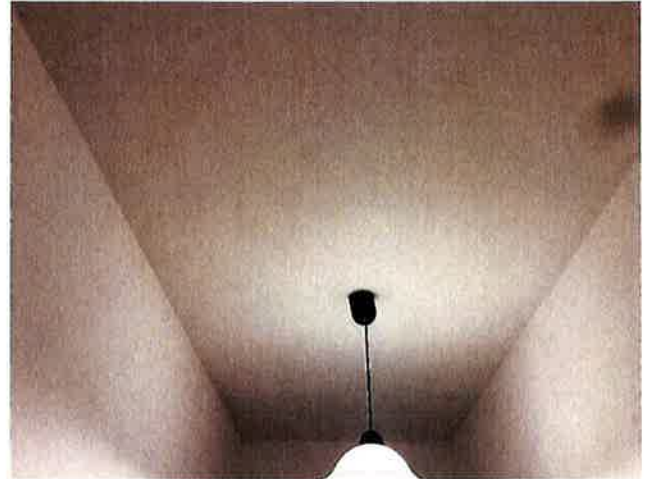
Fiche 3: Pleister plafonds woning

Het asbestmateriaal valt onder de mijlpaal van 2040.

Zorgvuldig beheer

Eindbeoordeling materiaalrisico	Zeer laag materiaalrisico en/of zeer lage kans op vezelvrijgave
---------------------------------	---

Gebondenheid	Categorie 2: niet-hechtgebonden met matrix
Asbestsoort (vezeltype)	Crocidoliet aanwezig
Asbestconcentratie	Laag (< 50%)
Afschermingsgraad van het gehele materiaal	Niet stootvaste afscherming
Toestand van het materiaal	Onbeschadigd, niet verweerd

Beschrijving	Pleister plafonds woning
Omgeving	Binnen
Primaire drager	Plafond
Asbestmateriaal	In-situ afwerkingslagen - Pleisterwerk (wand, plafond, ...)
Bindmiddel van asbestmateriaal	Gips - kalk
Gebondenheid op basis van bindmiddel	Niet-hechtgebonden
Hoeveelheid (oppervlakte - dikte - aantal)	• 120,00 m ² - 1,00 cm - 1 stuk
Totaal volume	1,20 m ³
Eenvoudig bereikbaar	Ja
Bevestigingswijze	• Verlijmd, ingegoten, versmeerd

- Zorg voor een veilig beheer. Vermijd het beschadigen van het asbestmateriaal. Controleer de toestand jaarlijks op wijzigingen.
- Voer bijkomende staalname(s) uit.

- Hermetische zone (erkend asbestverwijderaar)
Verdachte toepassing: voer bijkomende staalname voor laboanalyse uit voor besluit over aanwezigheid asbest

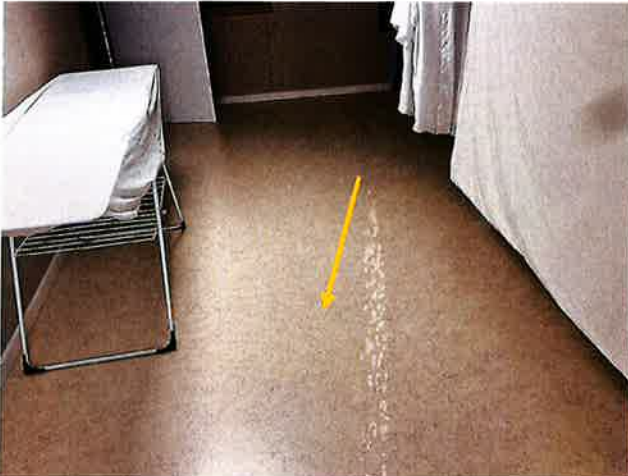
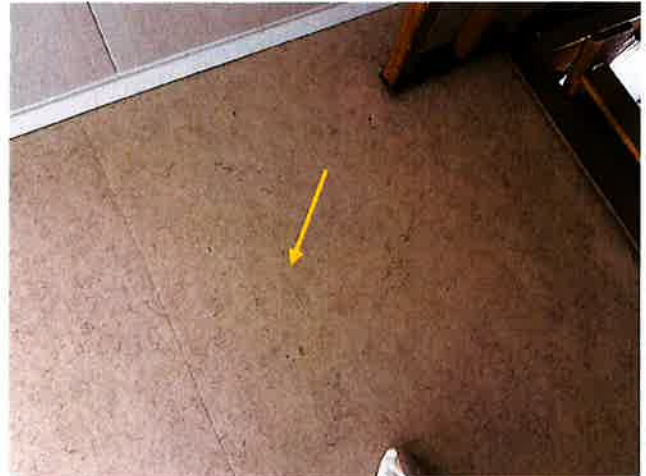
Fiche 4: Vloerbekleding verdiep

Het asbestmateriaal valt onder de mijlpaal van 2040.

Zorgvuldig beheeren

Eindbeoordeling materiaalrisico	Laag materiaalrisico en/of verlaagde kans op vezelvrijgave
---------------------------------	--

Gebondenheid	Categorie 1: hechtgebonden in oorsprong
Asbestsoort (vezeltype)	Crocidoliet aanwezig
Asbestconcentratie	Laag (< 50%)
Afschermingsgraad van het gehele materiaal	Geheel of deels (ook) vrij aan de binnenlucht
Toestand van het materiaal	Onbeschadigd, niet verweerd

Beschrijving	Vloerbekleding verdiep
Omgeving	Binnen
Primaire drager	Vloer
Asbestmateriaal	Prefab - afwerking - Vloerzeil
Bindmiddel van asbestmateriaal	Kunststof of -hars
Gebondenheid op basis van bindmiddel	Hecht
Hoeveelheid (oppervlakte - aantal)	• 80,00 m ² - 1 stuk
Totale oppervlakte	80,00 m ²
Eenvoudig bereikbaar	Ja
Bevestigingswijze	• Verlijmd, ingegoten, versmeerd

- Zorg voor een veilig beheer. Vermijd het beschadigen van het asbestmateriaal. Controleer de toestand jaarlijks op wijzigingen.
- Voer bijkomende staalname(s) uit.

- Hermetische zone (erkend asbestverwijderaar)
Verdachte toepassing: voer bijkomende staalname voor laboanalyse uit voor besluit over aanwezigheid asbest

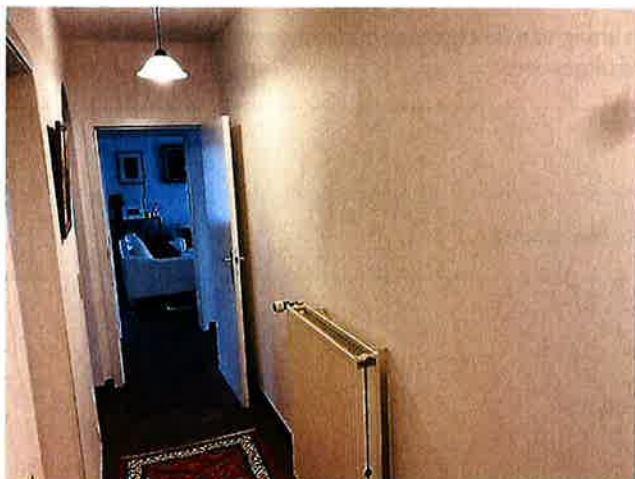
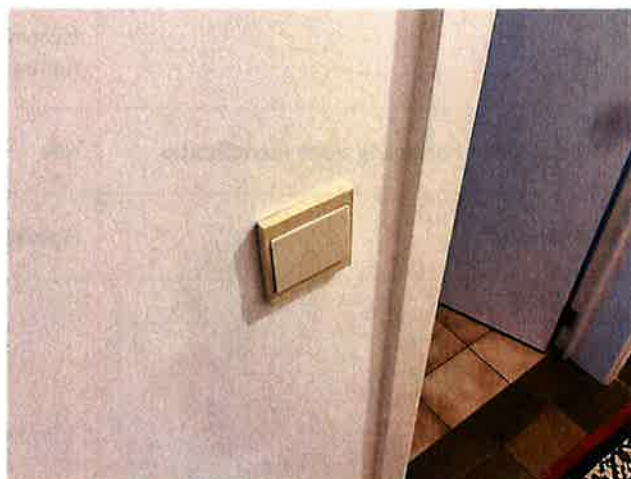
Fiche 5: Pleister wanden woning

Het asbestmateriaal valt onder de mijlpaal van 2040.

Zorgvuldig beheeren

Eindbeoordeling materiaalrisico	Zeer laag materiaalrisico en/of zeer lage kans op vezelvrijgave
---------------------------------	---

Gebondenheid	Categorie 2: niet-hechtgebonden met matrix
Asbestsoort (vezeltype)	Amfibool aanwezig, uitgezonderd crocidoliet
Asbestconcentratie	Laag (< 50%)
Afschermingsgraad van het gehele materiaal	Niet stootvaste afscherming
Toestand van het materiaal	Onbeschadigd, niet verweerd

Beschrijving	Pleister wanden woning
Omgeving	Binnen
Primaire drager	Binnenwand
Asbestmateriaal	In-situ afwerkingslagen - Pleisterwerk (wand, plafond, ...)
Bindmiddel van asbestmateriaal	Gips - kalk
Gebondenheid op basis van bindmiddel	Niet-hechtgebonden
Hoeveelheid (oppervlakte - dikte - aantal)	• 200,00 m ² - 1,00 cm - 1 stuk
Totaal volume	2,00 m ³
Eenvoudig bereikbaar	Ja
Bevestigingswijze	• Verlijmd, ingegoten, versmeerd

- Zorg voor een veilig beheer. Vermijd het beschadigen van het asbestmateriaal. Controleer de toestand jaarlijks op wijzigingen.
- Voer bijkomende staalname(s) uit.

- Hermetische zone (erkend asbestverwijderaar)
Verdachte toepassing: voer bijkomende staalname voor laboanalyse uit voor besluit over aanwezigheid asbest

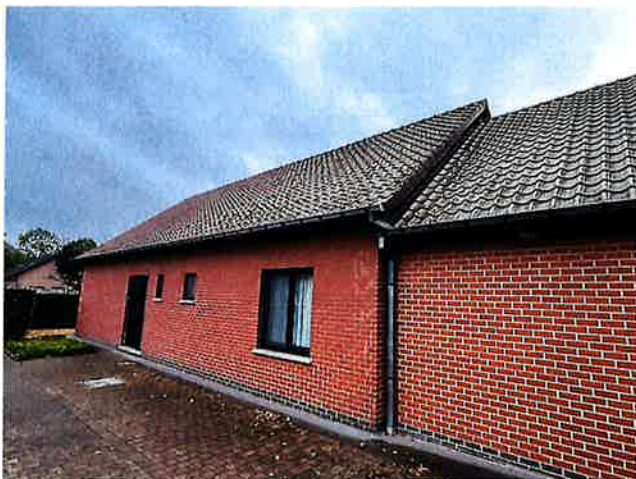
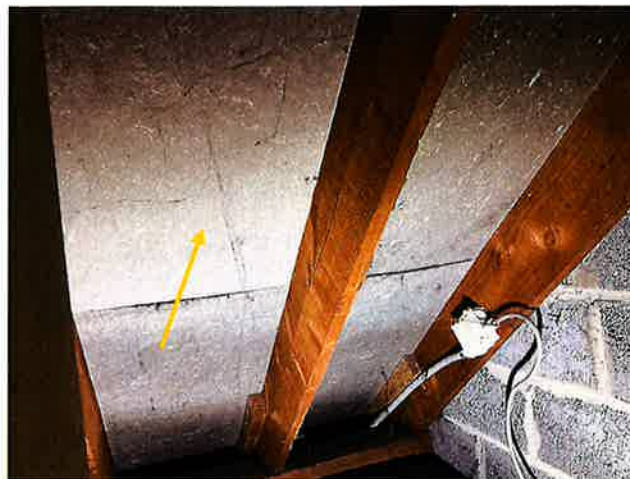
Fiche 6: Onderdak woning

Het asbestmateriaal valt onder de mijlpaal van 2040.

Zorgvuldig beheren

Eindbeoordeling materiaalrisico	Zeer laag materiaalrisico en/of zeer lage kans op vezelvrijgave
Opmerking	Onderdak enkel zichtbaar via luiken op 1ste verdiep

Gebondenheid	Categorie 1: hechtgebonden in oorsprong
Asbestsoort (vezeltype)	Crocidoliet aanwezig
Asbestconcentratie	Laag (< 50%)
Af schermingsgraad van het gehele materiaal	Enkel randen niet afgeschermd maar geen contact met binnenluchtstromen
Toestand van het materiaal	Onbeschadigd, niet verweerd

Beschrijving	Onderdak woning
Omgeving	Buiten
Primaire drager	Schuin dak
Asbestmateriaal	Plaat, paneel, tablet - Type Menuiserite
Bindmiddel van asbestmateriaal	Cement
Gebondenheid op basis van bindmiddel	Hecht
Hoeveelheid (oppervlakte - dikte - aantal)	• 168,00 m ² - 0,50 cm - 1 stuk
Totaal volume	0,84 m ³
Eenvoudig bereikbaar	Ja

- Zorg voor een veilig beheer en verwijder dit asbestmateriaal wanneer het bij werken eenvoudig bereikbaar wordt. Controleer de toestand jaarlijks op wijzigingen.

- Eenvoudige handelingen: mag via doe-het-zelf of door werknemer(s) met opleidingsattest eenvoudige handelingen
Hechtgebonden toepassing mag verwijderd worden via eenvoudige handelingen

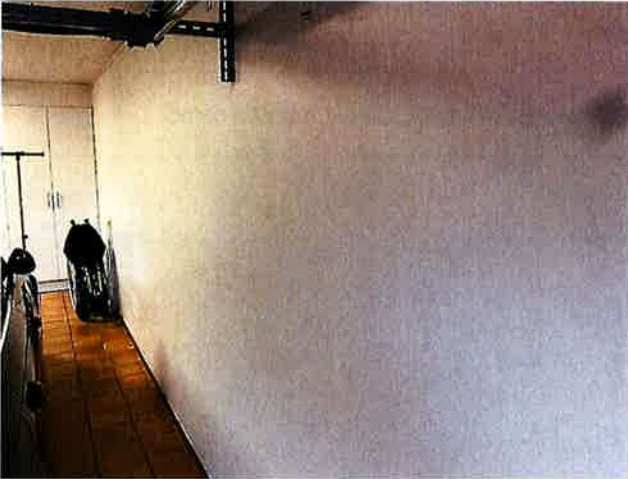
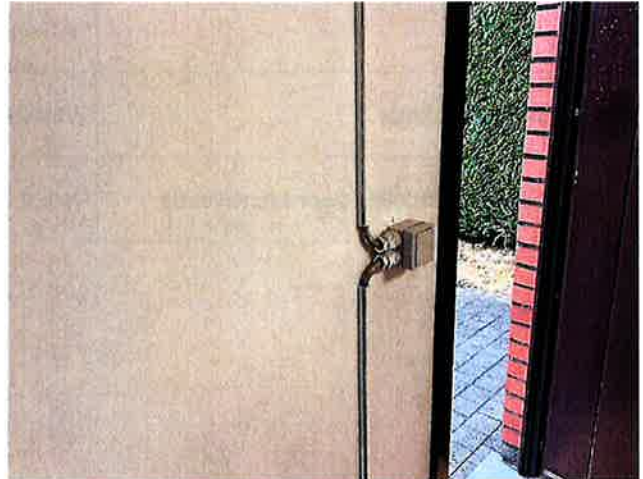
Fiche 7: Pleister wanden garage

Het asbestmateriaal valt onder de mijlpaal van 2040.

Zorgvuldig beheren

Eindbeoordeling materiaalrisico	Laag materiaalrisico en/of verlaagde kans op vezelvrijgave
---------------------------------	--

Gebondenheid	Categorie 2: niet-hechtgebonden met matrix
Asbestsoort (vezeltype)	Crocidoliet aanwezig
Asbestconcentratie	Laag (< 50%)
Afschermingsgraad van het gehele materiaal	Geheel of deels (ook) vrij aan de binnenlucht
Toestand van het materiaal	Onbeschadigd, niet verweerd

Beschrijving	Pleister wanden garage
Omgeving	Binnen
Primaire drager	Binnenwand
Asbestmateriaal	In-situ afwerkingslagen - Pleisterwerk (wand, plafond, ...)
Bindmiddel van asbestmateriaal	Gips - kalk
Gebondenheid op basis van bindmiddel	Niet-hechtgebonden
Hoeveelheid (oppervlakte - dikte - aantal)	• 90,00 m ² - 1,00 cm - 1 stuk
Totaal volume	0,90 m ³
Eenvoudig bereikbaar	Ja
Bevestigingswijze	• Verlijmd, ingegoten, versmeerd

- Zorg voor een veilig beheer. Vermijd het beschadigen van het asbestmateriaal. Controleer de toestand jaarlijks op wijzigingen.
- Voer bijkomende staalname(s) uit.

- Hermetische zone (erkend asbestverwijderaar)
Verdachte toepassing: voer bijkomende staalname voor laboanalyse uit voor besluit over aanwezigheid asbest

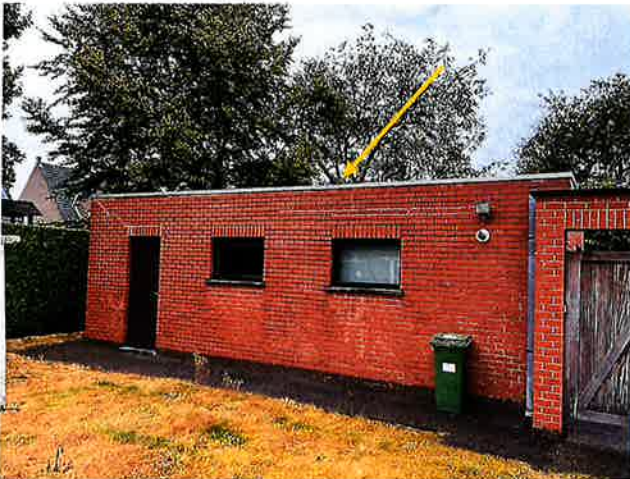
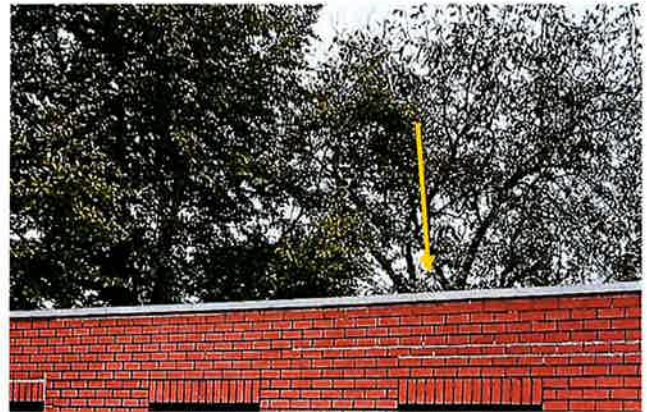
Fiche 8: Roofing plat dak garage

Het asbestmateriaal valt onder de mijlpaal van 2040.

Zorgvuldig beheren

Eindbeoordeling materiaalrisico	Laag materiaalrisico en/of verlaagde kans op vezelvrijgave
---------------------------------	--

Gebondenheid	Categorie 1: hechtgebonden in oorsprong
Asbestsoort (vezeltype)	Crocidoliet aanwezig
Asbestconcentratie	Laag (< 50%)
Afschermingsgraad van het gehele materiaal	Geheel of deels vrij aan de buitenlucht
Toestand van het materiaal	Licht beschadigd, licht verweerd. Intact materiaal type Pical – asbestboard of categorie III 'gebondenheid'

Beschrijving	Roofing plat dak garage
Omgeving	Buiten
Primaire drager	Plat dak
Asbestmateriaal	Dak- en gevelbekleding - Roofing
Bindmiddel van asbestmateriaal	Bitumen (roofing, teer, asfalt)
Gebondenheid op basis van bindmiddel	Hecht
Hoeveelheid (oppervlakte - aantal)	• 40,00 m ² - 1 stuk
Totale oppervlakte	40,00 m ²
Eenvoudig bereikbaar	Ja
Bevestigingswijze	• Verlijmd, ingegoten, versmeerd

- Zorg voor een veilig beheer. Vermijd het beschadigen van het asbestmateriaal. Controleer de toestand jaarlijks op wijzigingen.
- Voer bijkomende staalname(s) uit.

- Hermetische zone (erkend asbestverwijderaar)
Verdachte toepassing: voer bijkomende staalname voor laboanalyse uit voor besluit over aanwezigheid asbest

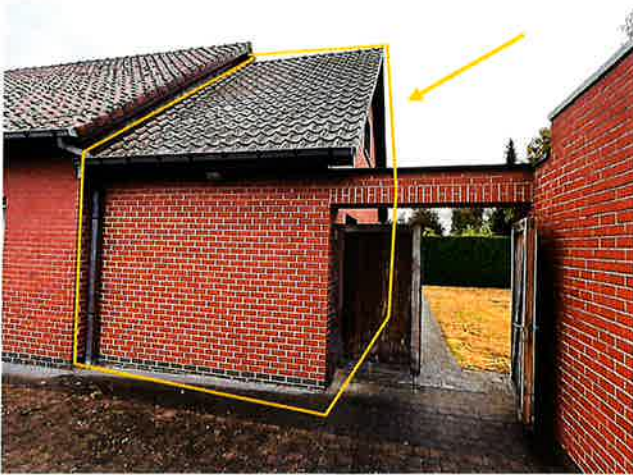
Uitgesloten van inspectie

Bouwjaar: 2003

Constructies gebouwd vanaf 2001 moeten niet onderzocht worden
