Asbestinventarisatetest

Galgenberglaan 8, 9070 Destelbergen

Attestnummer : 20240523-000194.001

Uitgegeven op : 28.05.2024

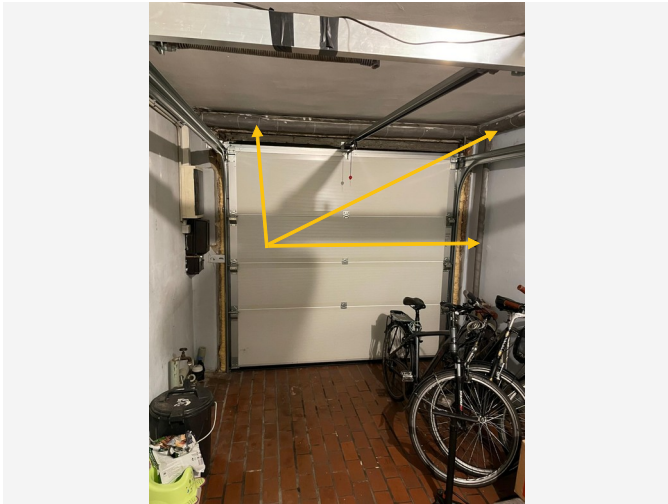
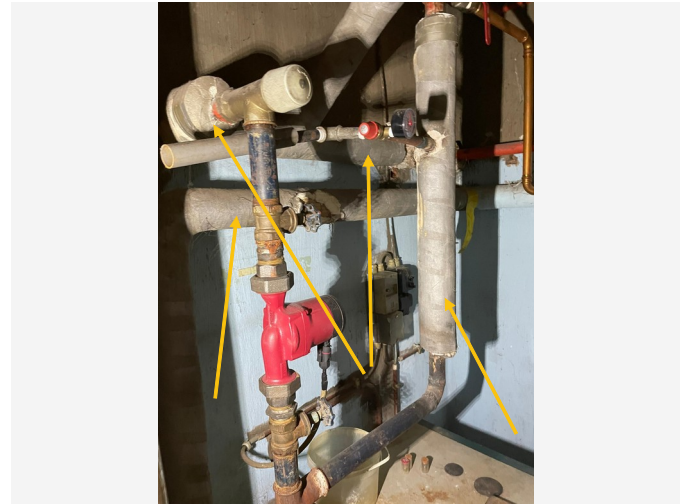
- Hermetische zone (erkend asbestverwijderaar)
Het betreft een losgebonden toepassing.

Dit materiaal mag enkel verwijderd worden via een hermetische zone door een erkend asbestverwijderaar!!!

Eindbeoordeling materiaalrisico	Hoog materiaalrisico en/of hoge kans op vezelvrijgave
---------------------------------	---

Gebondenheid	Categorie 2: niet-hechtgebonden met matrix
Asbestsoort (vezeltype)	Alleen chrysotiel
Asbestconcentratie	Laag (< 50%)
Afschermingsgraad van het gehele materiaal	Geheel of deels (ook) vrij aan binnenluchtstromen
Toestand van het materiaal	Zwaar beschadigd, zwaar verweerd

Beschrijving	Gipsisolatie leidingen
Omgeving	Binnen
Primaire drager	HVAC infrastructuur en uitrusting
Asbestmateriaal	In-situ afwerkingslagen - Thermische isolatie
Bindmiddel van asbestmateriaal	Gips - kalk
Gebondenheid op basis van bindmiddel	Niet-hechtgebonden
Hoeveelheid (lengte - omtrek - dikte - aantal)	• 21,00 m - 50,00 cm - 4,00 cm - 1 stuk

- Verwijder dit asbestmateriaal zo snel mogelijk. Volg de toestand goed op.

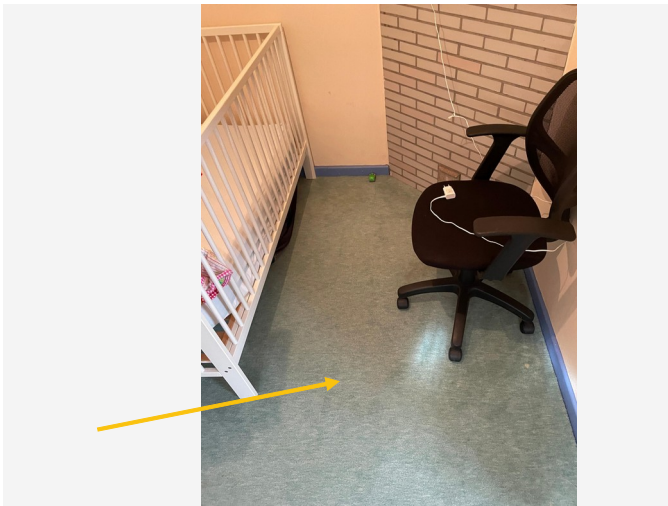
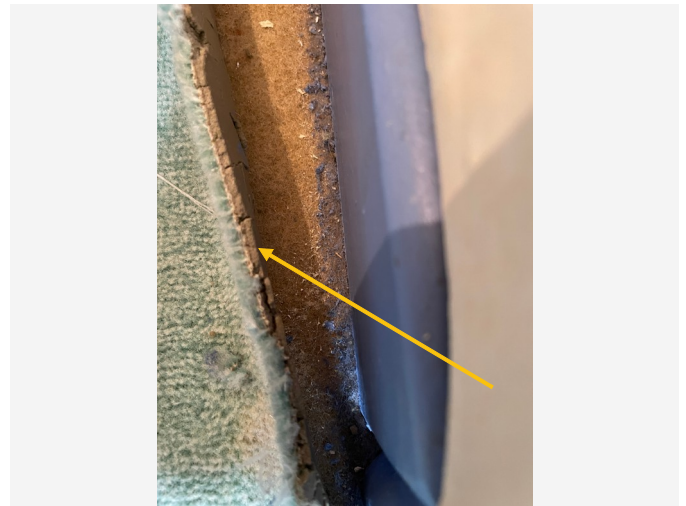
- Hermetische zone (erkend asbestverwijderaar)
Het betreft een asbestverdachte toepassing, voer bijkomende staalname uit voor besluit over aanwezigheid asbest. Indien het vloerzeil asbesthoudend is, dient deze verwijderd te worden via een hermetische zone!

Eindbeoordeling materiaalrisico	Laag materiaalrisico en/of verlaagde kans op vezelvrijgave
---------------------------------	--

Gebondenheid	Categorie 2: niet-hechtgebonden met matrix
Asbestsoort (vezeltype)	Alleen chrysotiel
Asbestconcentratie	Hoog ($\geq 50\%$)
Afschermingsgraad van het gehele materiaal	Geheel of deels (ook) vrij aan de binnenlucht
Toestand van het materiaal	Onbeschadigd, niet verweerd

Beschrijving	Onderlaag tapijtvloer slaapkamer vooraan
Omgeving	Binnen
Primaire drager	Vloer
Asbestmateriaal	Prefab - afwerking - Vloerzeil
Bindmiddel van asbestmateriaal	Karton - papier - viltachtig
Gebondenheid op basis van bindmiddel	Niet-hechtgebonden
Hoeveelheid (oppervlakte - aantal)	<ul style="list-style-type: none">4,00 m² - 1 stuk
Totale oppervlakte	4,00 m ²
Eenvoudig bereikbaar	Ja
Bevestigingswijze	<ul style="list-style-type: none">Los (al dan niet bedekt)Geklemd

- Zorg voor een veilig beheer. Vermijd het beschadigen van het asbestmateriaal. Controleer de toestand jaarlijks op wijzigingen.
- Voer bijkomende staalname(s) uit.

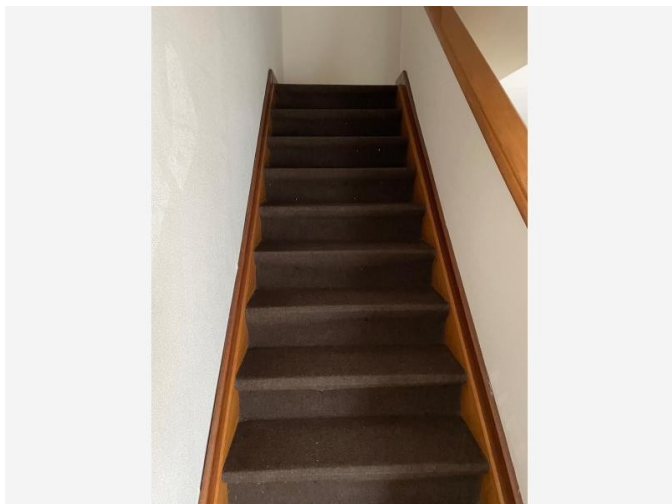
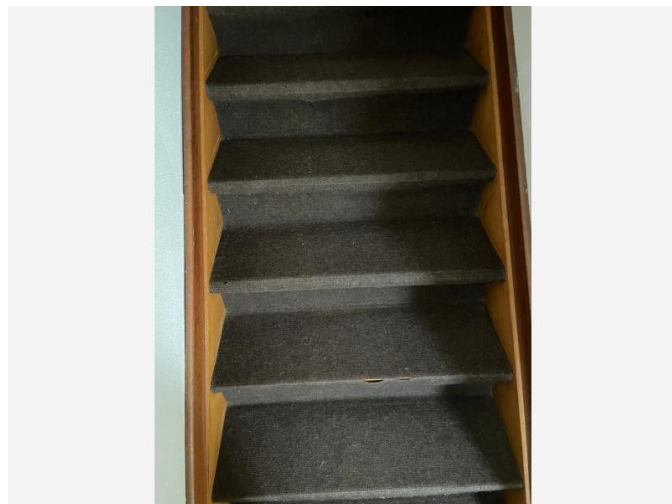
- Hermetische zone (erkend asbestverwijderaar)
Het betreft een asbestverdachte toepassing, voer bijkomende staalname uit voor besluit over aanwezigheid asbest. Indien het vloerzeil asbesthoudend is, dient deze verwijderd te worden via een hermetische zone!

De lijmlaag onder het vloerzeil kan eveneens asbesthoudend zijn. Deze lijmlaag was visueel niet waarneembaar. Indien deze lijmlaag asbesthoudend is, dient deze ook verwijderd te worden via een hermetische zone en door een erkend asbestverwijderaar!

Eindbeoordeling materiaalrisico	Laag materiaalrisico en/of verlaagde kans op vezelvrijgave
---------------------------------	--

Gebondenheid	Categorie 1: hechtgebonden in oorsprong
Asbestsoort (vezeltype)	Crocidoliet aanwezig
Asbestconcentratie	Laag (< 50%)
Afschermingsgraad van het gehele materiaal	Geheel of deels (ook) vrij aan de binnenlucht
Toestand van het materiaal	Onbeschadigd, niet verweerd

Beschrijving	Tapijtvloer traphal
Omgeving	Binnen
Primaire drager	Vloer
Asbestmateriaal	Prefab - afwerking - Vloerzeil
Bindmiddel van asbestmateriaal	Kunststof of -hars
Gebondenheid op basis van bindmiddel	Hecht
Hoeveelheid (oppervlakte - aantal)	• 4,00 m ² - 1 stuk
Totale oppervlakte	4,00 m ²
Eenvoudig bereikbaar	Ja

- Zorg voor een veilig beheer. Vermijd het beschadigen van het asbestmateriaal. Controleer de toestand jaarlijks op wijzigingen.
- Voer bijkomende staalname(s) uit.

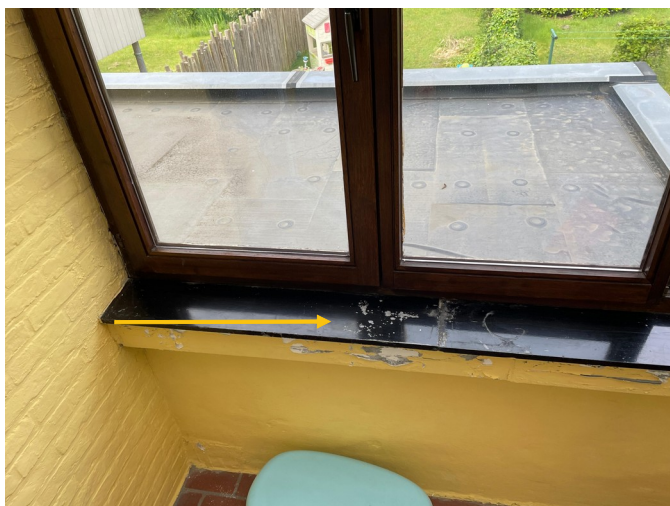
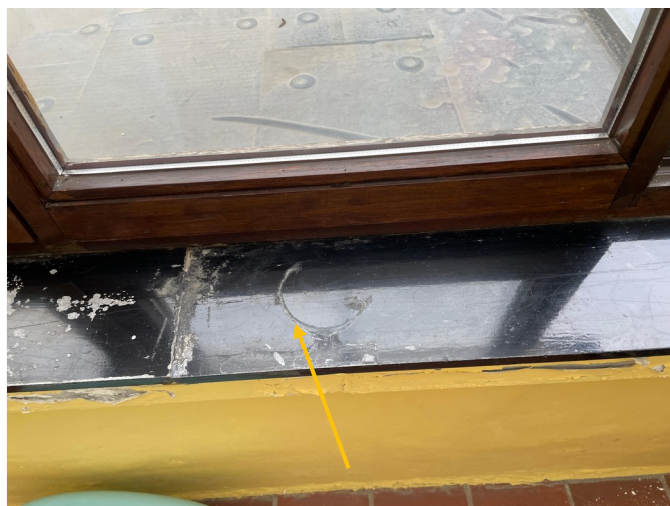
- Eenvoudige handelingen: mag via doe-het-zelf of door werknemer(s) met opleidingsattest eenvoudige handelingen
Het betreft een hechtgebonden toepassing.
Het is aan te raden bij het vervangen van het buitenschrijnwerk om de vensterbank te verwijderen.
Deze kunnen relatief eenvoudig in zijn geheel verwijderd worden zonder breuk.

Eindbeoordeling materiaalrisico	Laag materiaalrisico en/of verlaagde kans op vezelvrijgave
---------------------------------	--

Gebondenheid	Categorie 1: hechtgebonden in oorsprong
Asbestsoort (vezeltype)	Crocidoliet aanwezig
Asbestconcentratie	Laag (< 50%)
Afschermingsgraad van het gehele materiaal	Geheel of deels (ook) vrij aan binnenluchtstromen
Toestand van het materiaal	Onbeschadigd, niet verweerd

Beschrijving	Vensterbank binnenzijde veranda
Omgeving	Binnen
Primaire drager	Wandopening verticaal (raam, deur, ...)
Asbestmateriaal	Cementgebonden vensterbank
Bindmiddel van asbestmateriaal	Cement

- Zorg voor een veilig beheer. Vermijd het beschadigen van het asbestmateriaal. Controleer de toestand jaarlijks op wijzigingen.
- Verwijder dit asbestmateriaal zo snel mogelijk. Volg de toestand goed op.

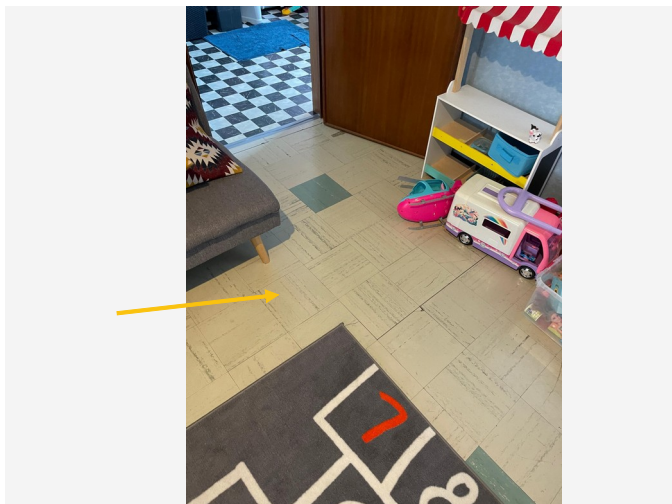
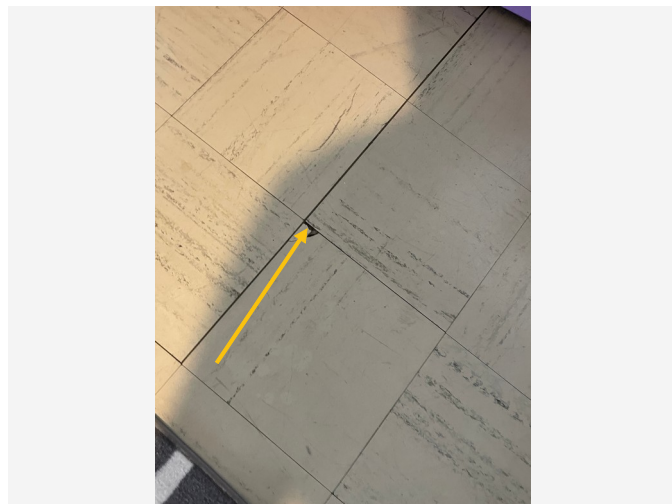
- Hermetische zone (erkend asbestverwijderaar)
de vinyltegels + zwarte lijm zijn in oorsprong hechtgebonden maar mogen enkel via een hermetische zone en door een erkend asbestverwijderaar verwijderd worden!!!

Eindbeoordeling materiaalrisico	Laag materiaalrisico en/of verlaagde kans op vezelvrijgave
---------------------------------	--

Gebondenheid	Categorie 1: hechtgebonden in oorsprong
Asbestsoort (vezeltype)	Alleen chrysotiel
Asbestconcentratie	Laag (< 50%)
Afschermingsgraad van het gehele materiaal	Geheel of deels (ook) vrij aan binnenluchtstromen
Toestand van het materiaal	Licht beschadigd, licht verweerd. Intact materiaal type Pical – asbestboard of categorie III 'gebondenheid'

Beschrijving	Vinyltegels + lijmlaag verdieping
Omgeving	Binnen
Primaire drager	Vloer
Asbestmateriaal	Prefab - afwerking - Vloerzeil
Bindmiddel van asbestmateriaal	Kunststof of -hars
Gebondenheid op basis van bindmiddel	Hecht
Hoeveelheid (oppervlakte - aantal)	• 50,00 m ² - 1 stuk

- Zorg voor een veilig beheer en verwijder dit asbestmateriaal wanneer het bij werken eenvoudig bereikbaar wordt. Controleer de toestand jaarlijks op wijzigingen.

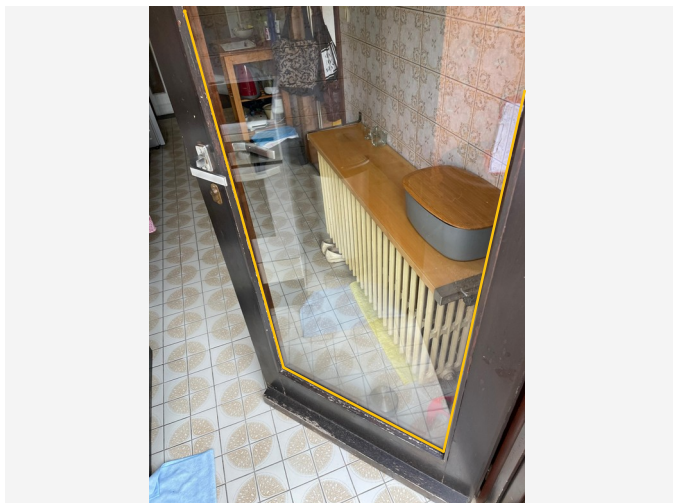
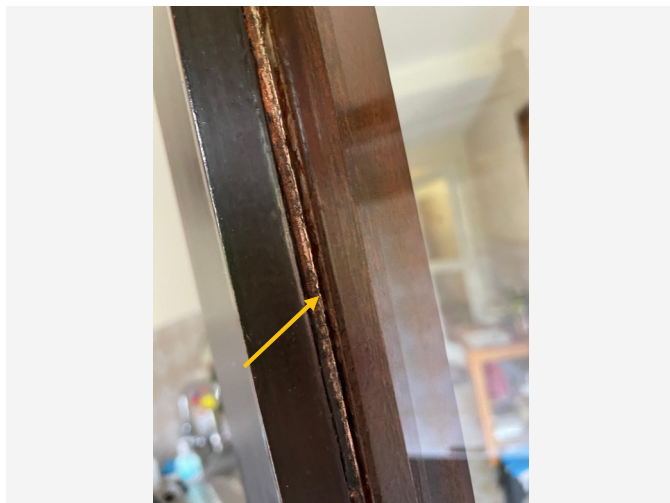
Fiche 6: Mastiek glas/profiel buitenzijde enkele beglazing

- Eenvoudige handelingen: enkel door erkend asbestverwijderaar
Hechtgebonden toepassingen mogen verwijderd worden via de methode eenvoudige handelingen. Mastiek mag niet afzonderlijk verwijderd worden, maar moet als geheel met het buitenschrijnwerk gedemonteerd worden.

Nota: het betreft een asbestverdachte toepassing, om de asbesthoudendheid van het materiaal te kennen, dient er een staal genomen te worden ter analyse!

Eindbeoordeling materiaalisico	Laag materiaalisico en/of verlaagde kans op vezelvrijgave
--------------------------------	---

Gebondenheid	Categorie 1: hechtgebonden in oorsprong
Asbestsoort (vezeltype)	Amfibool aanwezig, uitgezonderd crocidoliet
Asbestconcentratie	Laag (< 50%)
Afschermingsgraad van het gehele materiaal	Geheel of deels vrij aan de buitenlucht
Toestand van het materiaal	Licht beschadigd, licht verweerd. Intact materiaal type Pical – asbestboard of categorie III 'gebondenheid'

Beschrijving	Mastiek glas/profiel buitenzijde enkele beglazing
Omgeving	Buiten
Primaire drager	Wand vrijstaand (scheidingsmuur, ...)
Asbestmateriaal	In-situ afwerkingslagen - Pasta, stopverf, voegsel, stopsel, vulsel, mastiek, kitten, ...
Bindmiddel van asbestmateriaal	Kitten, mastiek, pasta
Gebondenheid op basis van bindmiddel	Hecht
Hoeveelheid (gewicht - aantal)	• 2,00 kg - 1 stuk
Totaal gewicht	2,00 kg

- Zorg voor een veilig beheer. Vermijd het beschadigen van het asbestmateriaal. Controleer de toestand jaarlijks op wijzigingen.
- Voer bijkomende staalname(s) uit.

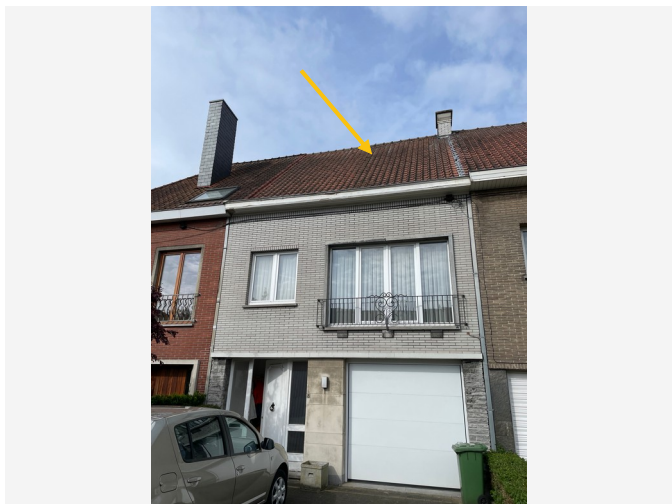
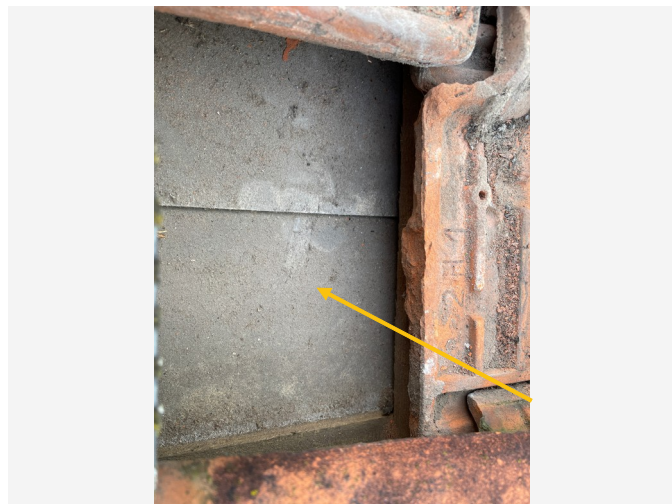
- Eenvoudige handelingen: enkel door erkend asbestverwijderaar
Het betreft een hechtgebonden toepassing.

In principe mag het onderdak verwijderd worden via de methodiek van eenvoudige handelingen. Echter is het aan te raden dit te laten uitvoeren door een erkend asbestverwijderaar door de complexiteit van de verwijdering. Er is namelijk ook een grote kans op beschadiging van de platen bij verwijdering.

Eindbeoordeling materiaalrisico	Zeer laag materiaalrisico en/of zeer lage kans op vezelvrijgave
---------------------------------	---

Gebondenheid	Categorie 1: hechtgebonden in oorsprong
Asbestsoort (vezeltype)	Crocidoliet aanwezig
Asbestconcentratie	Laag (< 50%)
Afschermingsgraad van het gehele materiaal	Stootvaste afscherming of omkasting
Toestand van het materiaal	Licht beschadigd, licht verweerd. Intact materiaal type Pical – asbestboard of categorie III 'gebondenheid'

Beschrijving	Onderdak hellend dak
Omgeving	Binnen
Primaire drager	Schuin dak
Asbestmateriaal	Plaat, paneel, tablet - Type Menuiserite
Bindmiddel van asbestmateriaal	Cement
Gebondenheid op basis van bindmiddel	Hecht
Hoeveelheid (oppervlakte - dikte - aantal)	• 88,00 m ² - 0,50 cm - 1 stuk
Totaal volume	0,44 m ³

- Zorg voor een veilig beheer en verwijder dit asbestmateriaal wanneer het bij werken eenvoudig bereikbaar wordt. Controleer de toestand jaarlijks op wijzigingen.

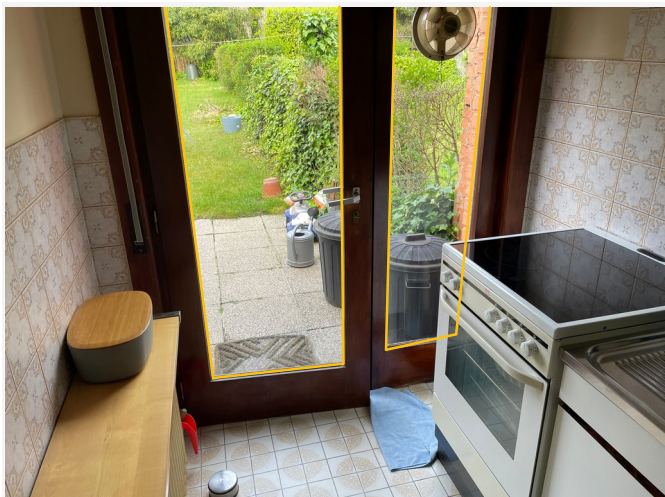
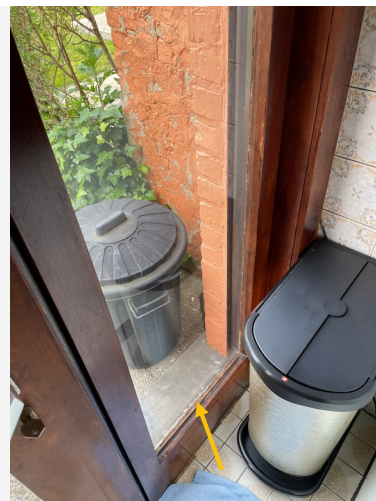
Fiche 9: Mastiek Glas/profiel binnenzijde enkele beglazing

Beschrijving	Mastiek Glas/profiel binnenzijde enkele beglazing
Omgeving	Binnen
Primaire drager	Wandopening verticaal (raam, deur, ...)
Asbestmateriaal	In-situ afwerkingslagen - Pasta, stopverf, voegsel, stopsel, vulsel, mastiek, kitten, ...
Bindmiddel van asbestmateriaal	Kitten, mastiek, pasta
Gebondenheid op basis van bindmiddel	Hecht
Hoeveelheid (gewicht - aantal)	• 2,00 kg - 1 stuk
Totaal gewicht	2,00 kg

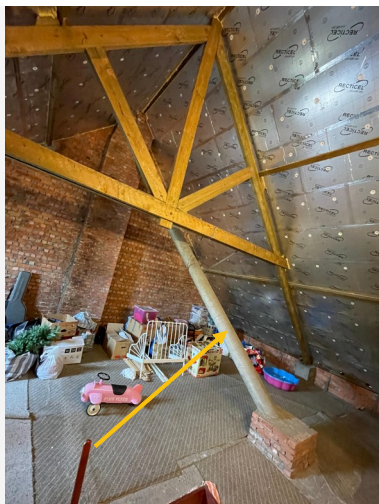
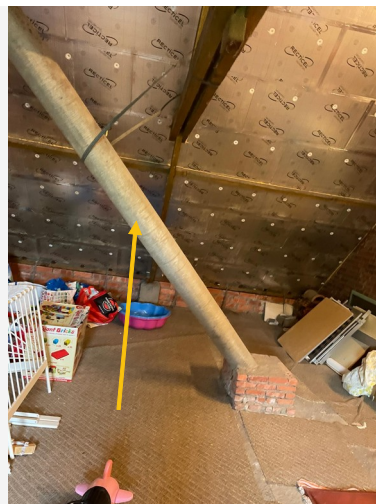
Beschrijving	schoorsteenmantel zolder
Omgeving	Binnen
Primaire drager	Wand vrijstaand (scheidingsmuur, ...)
Asbestmateriaal	Buis, koker, leiding, pijp, doorvoer
Bindmiddel van asbestmateriaal	Cement
Gebondenheid op basis van bindmiddel	Hecht
Hoeveelheid (lengte - omtrek - dikte - aantal)	• 5,70 m - 50,00 cm - 1,00 cm - 1 stuk
Totaal volume	0,029 m ³

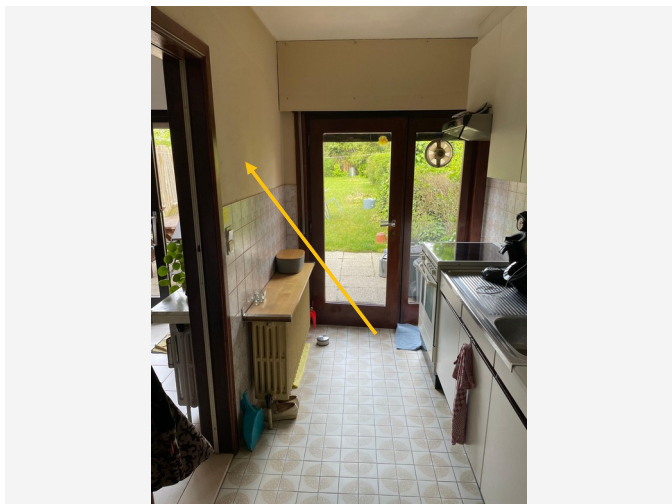
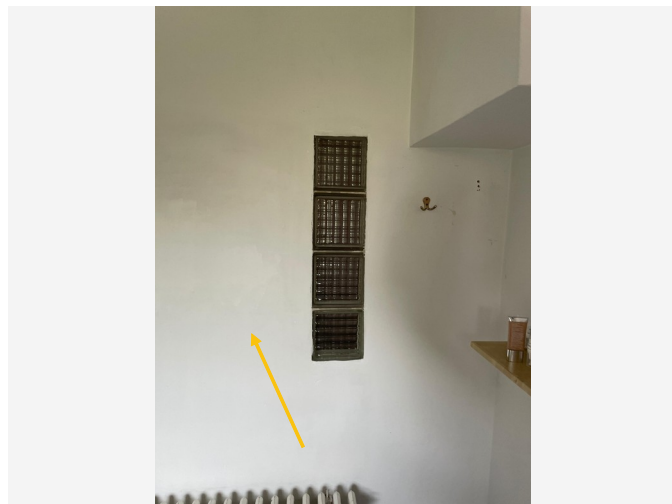
Beschrijving	Pleisterwerk wanden
Omgeving	Binnen
Primaire drager	Binnenwand
Asbestmateriaal	In-situ afwerkingslagen - Pleisterwerk (wand, plafond, ...)
Bindmiddel van asbestmateriaal	Gips - kalk
Gebondenheid op basis van bindmiddel	Niet-hechtgebonden
Hoeveelheid (oppervlakte - dikte - aantal)	• 300,00 m ² - 1,00 cm - 1 stuk
Totaal volume	3,00 m ³

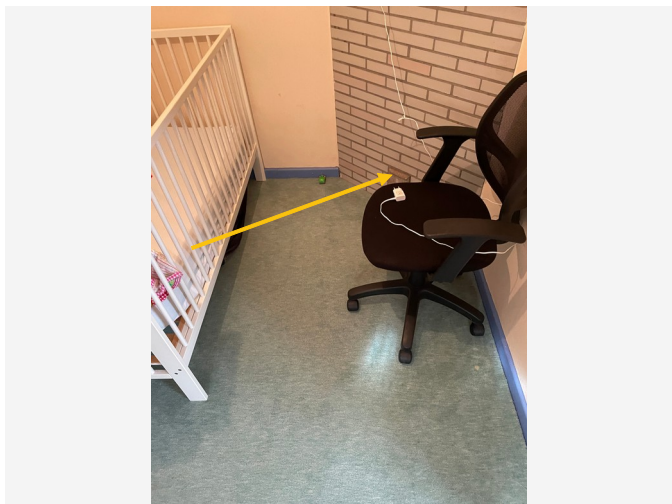
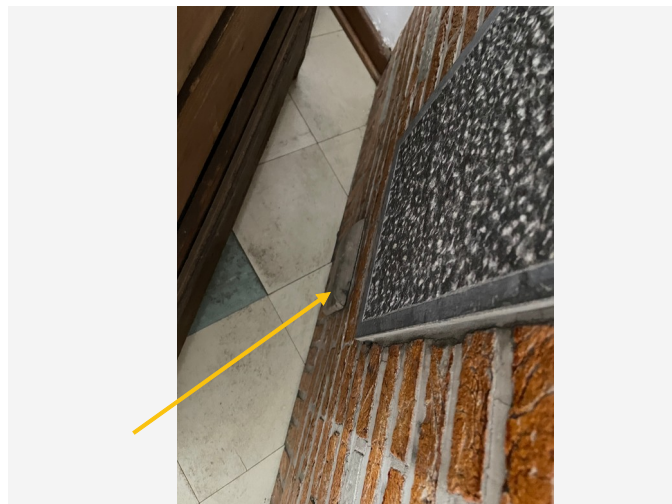
Beschrijving	Schouwluikjes slaapkamers vooraan
Omgeving	Binnen
Primaire drager	Binnenwand
Asbestmateriaal	Brandwerende afsluiting (prefab geheel) - Luik
Bindmiddel van asbestmateriaal	Cement
Gebondenheid op basis van bindmiddel	Hecht
Hoeveelheid (gewicht - aantal)	• 5,00 kg - 1 stuk
Totaal gewicht	5,00 kg
Eenvoudig bereikbaar	Ja
Bevestigingswijze	• Geklemd

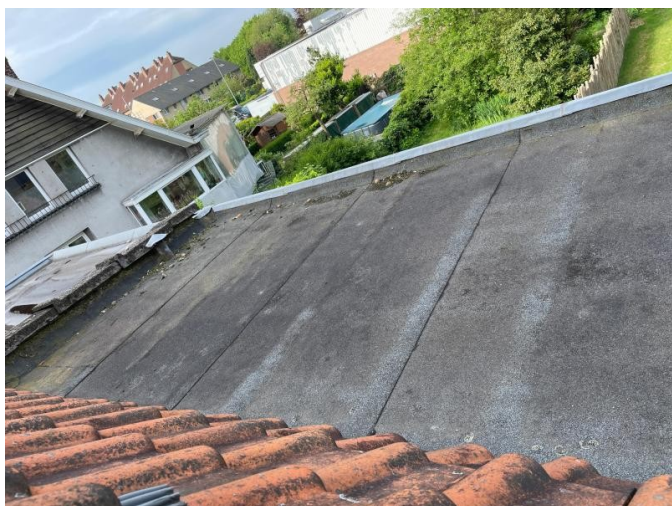
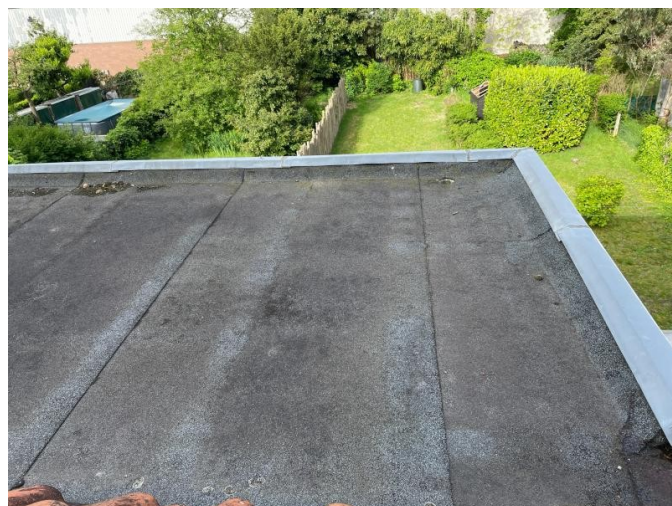
Beschrijving	Roofing plat dak badkamer
Omgeving	Buiten
Primaire drager	Plat dak
Asbestmateriaal	Dak- en gevelbekleding - Roofing
Bindmiddel van asbestmateriaal	Bitumen (roofing, teer, asfalt)
Gebondenheid op basis van bindmiddel	Hecht
Hoeveelheid (oppervlakte - aantal)	• 6,00 m ² - 1 stuk
Totale oppervlakte	6,00 m ²
Eenvoudig bereikbaar	Ja

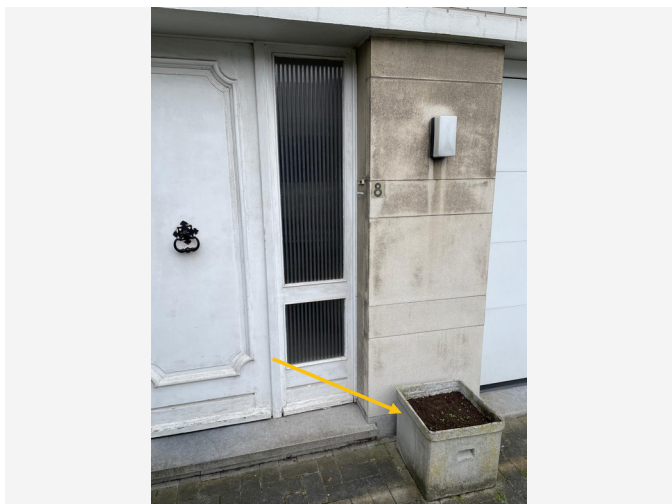
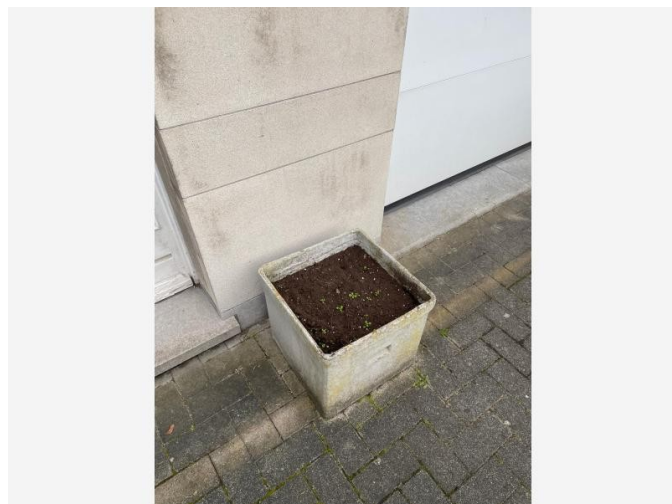
Beschrijving	Bloembak oprit
Omgeving	Buiten
Primaire drager	Onderdelen - stock
Asbesttoepassing	Bak, reservoir, kuip, bloembak
Bindmiddel van asbesttoepassing	Cement
Gebondenheid op basis van bindmiddel	Hecht
Hoeveelheid (gewicht - aantal)	• 20,00 kg - 1 stuk
Totaal gewicht	20,00 kg
Identificatiemethode	Vaststelling zonder monsternamen
Destructieve handeling voor identificatie	Nee

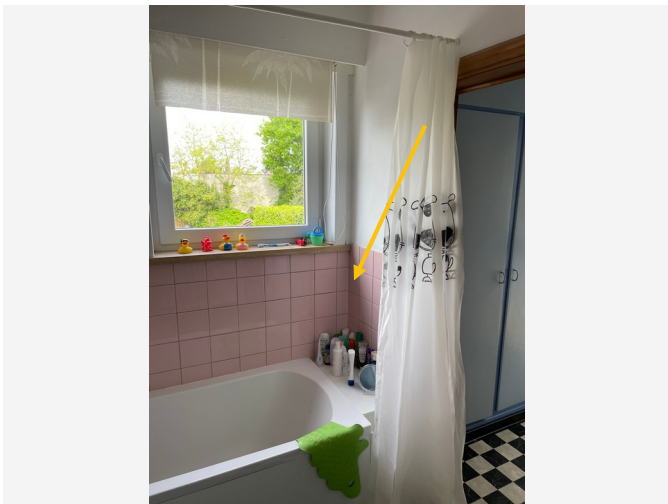
Identificatiemethode	Redelijk vermoeden
Primaire drager	Binnenwand
(Asbest)materiaal	In-situ afwerkingslagen - Lijm laag
Bindmiddel	Cement
Gebondenheid bindmiddel	Hecht
