Asbestinventarisatetest

Magretstraat 7, 9080 Lochristi

Attestnummer : 20241016-000262.000

Uitgegeven op : 16.10.2024

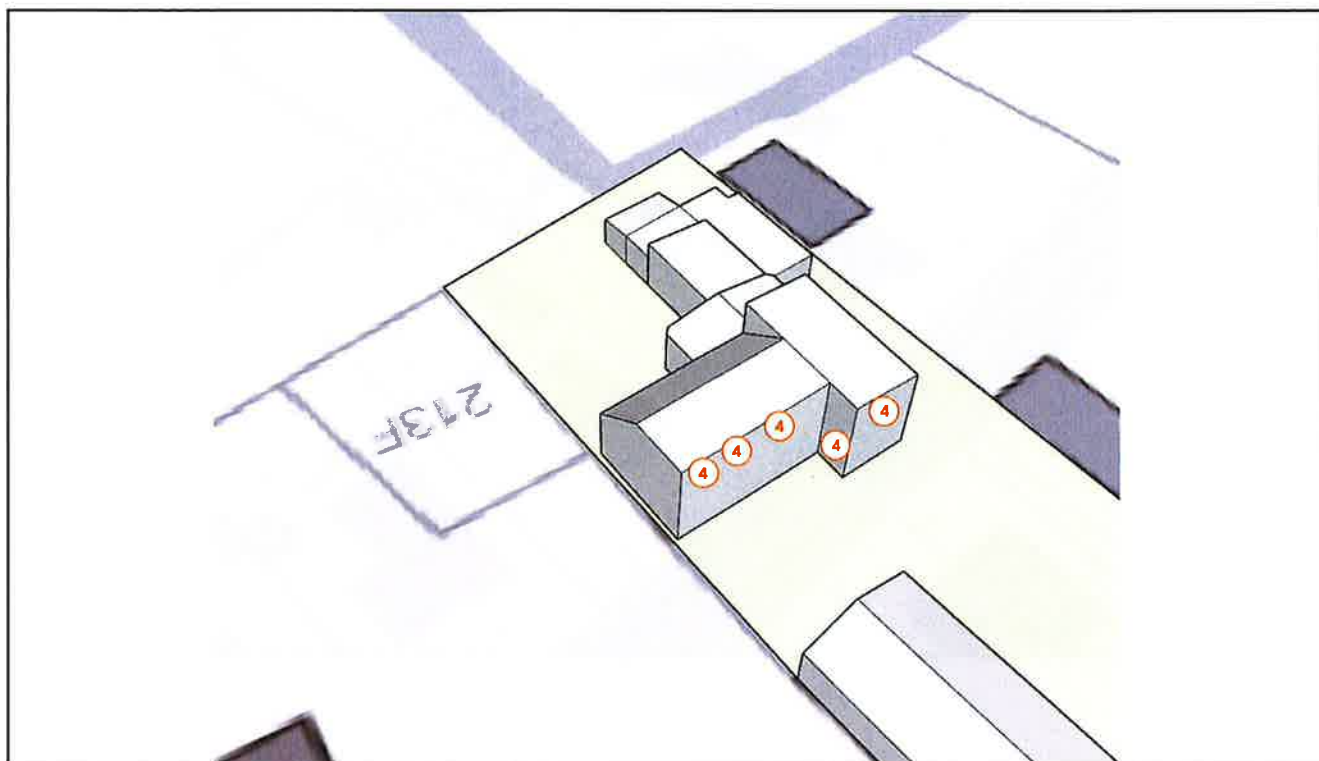
Plan 1.2: 3D VG woning

Beschrijving	Type	Actie
4. Woning - mastiek bij ramen enkel glas	Asbestmateriaal	Verwijderen

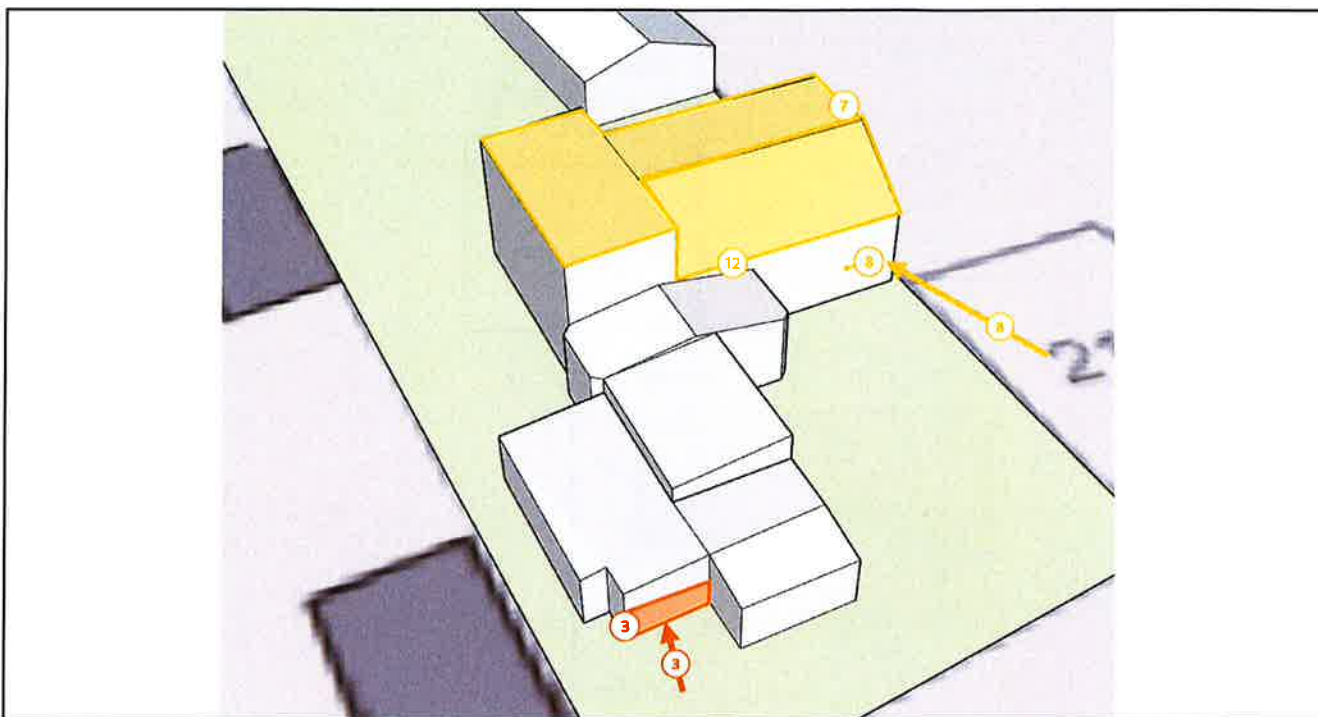
Plan 1.3: 3D AG woning

Beschrijving	Type	Actie
3. Woning - glasal platen achteraan	Asbestmateriaal	Verwijderen
7. Woning - roofing dak	Asbestmateriaal	Zorgvuldig beheren
8. Woning - venstertablet	Asbestmateriaal	Zorgvuldig beheren
12. Woning - Onderdak hellend dak	Asbestmateriaal	Zorgvuldig beheren

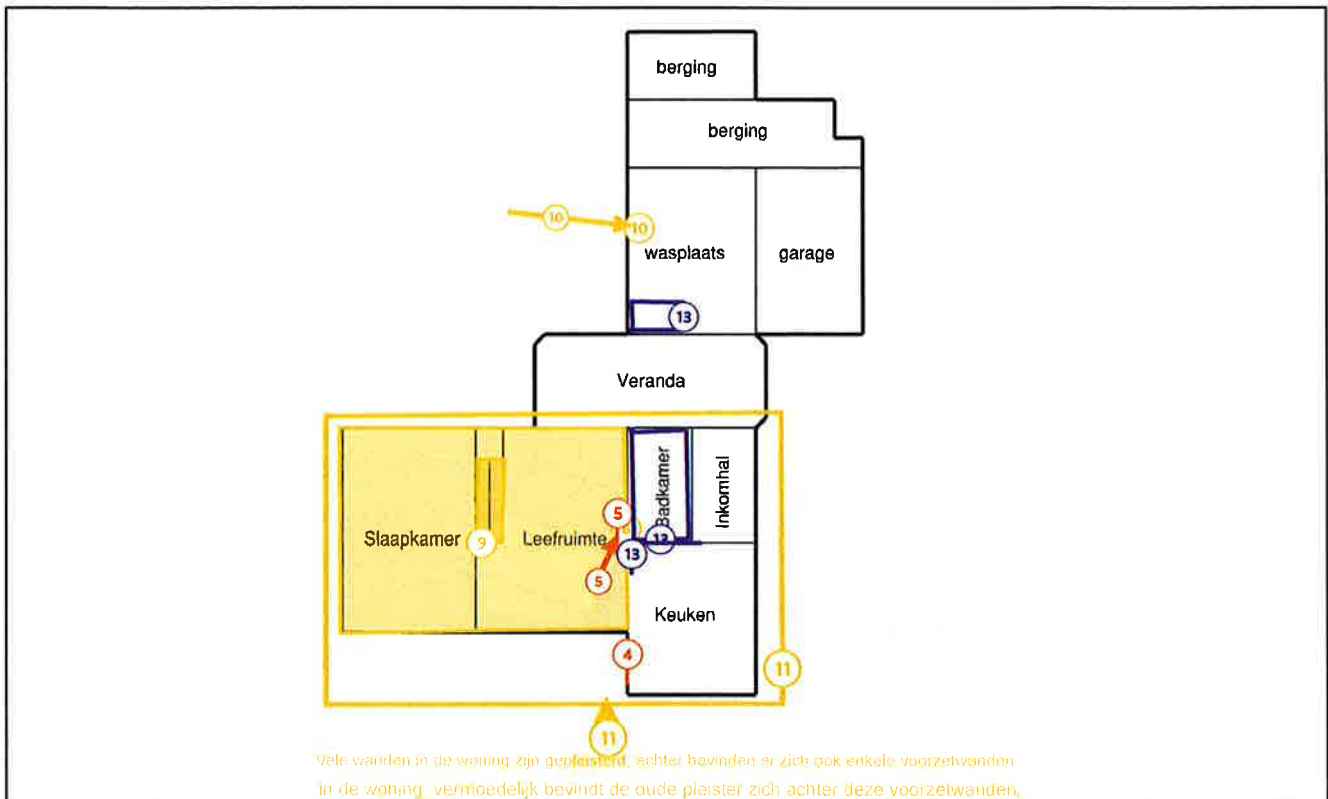
Plan 1.4: Plan gelijkvloers

Beschrijving	Type	Actie
4. Woning - mastiek bij ramen enkel glas	Asbestmateriaal	Verwijderen
5. Woning - koorden houtkachel	Asbestmateriaal	Verwijderen
6. woning - Verlijmd vinyl	Asbestmateriaal	Zorgvuldig beheren
9. Woning - verlijmd tapijt op trap	Asbestmateriaal	Zorgvuldig beheren
10. Woning - akoestische dempingsplaat gootsteen	Asbestmateriaal	Zorgvuldig beheren
11. Woning - Pleister wanden	Asbestmateriaal	Zorgvuldig beheren
13. Tegellijm keuken, WC en badkamer	Advies	-

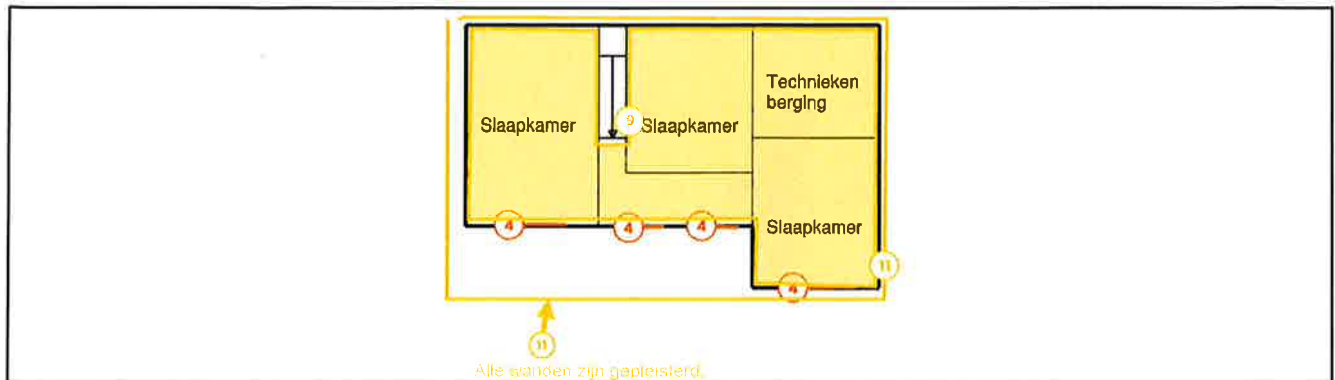
Plan 1.5: Plan verdieping

Beschrijving	Type	Actie
4. Woning - mastiek bij ramen enkel glas	Asbestmateriaal	Verwijderen
9. Woning - verlijmd tapijt op trap	Asbestmateriaal	Zorgvuldig beheren
11. Woning - Pleister wanden	Asbestmateriaal	Zorgvuldig beheren

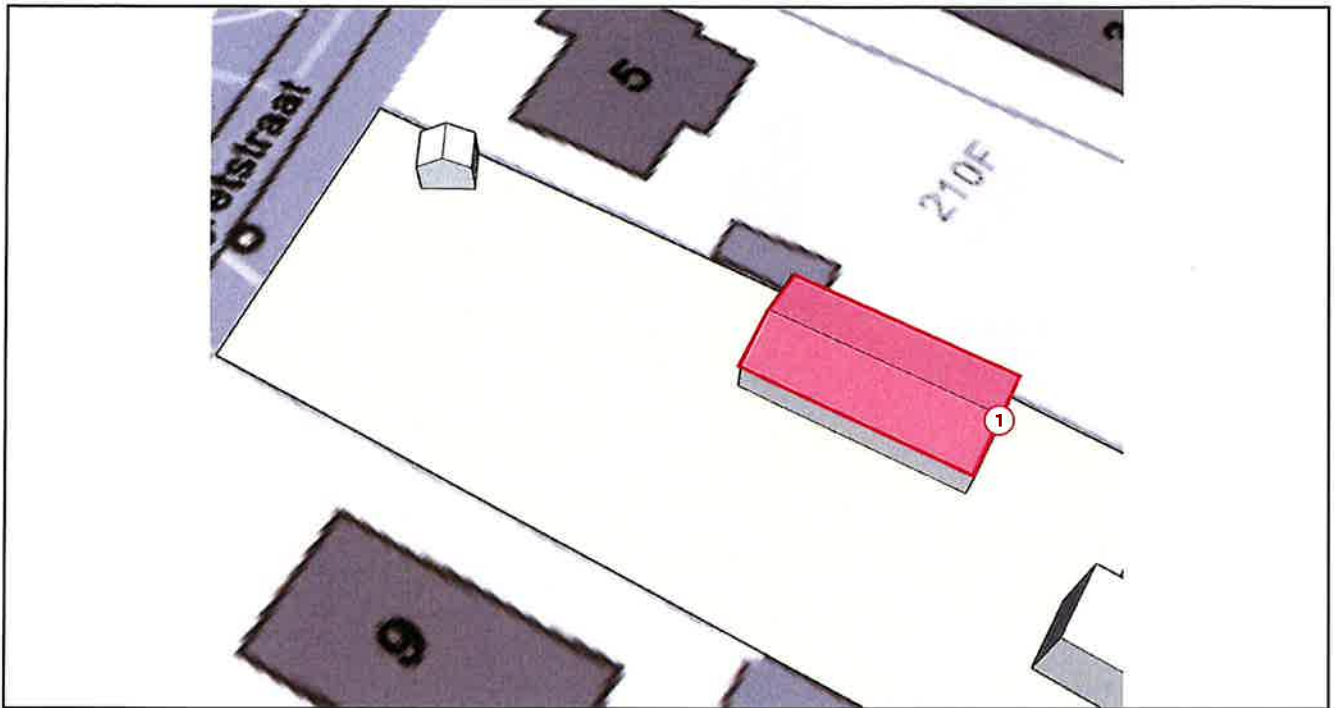
Plan 2.1: 3D Garage

Beschrijving	Type	Actie
1. Garage - golfplaten	Asbestmateriaal	Dringend verwijderen

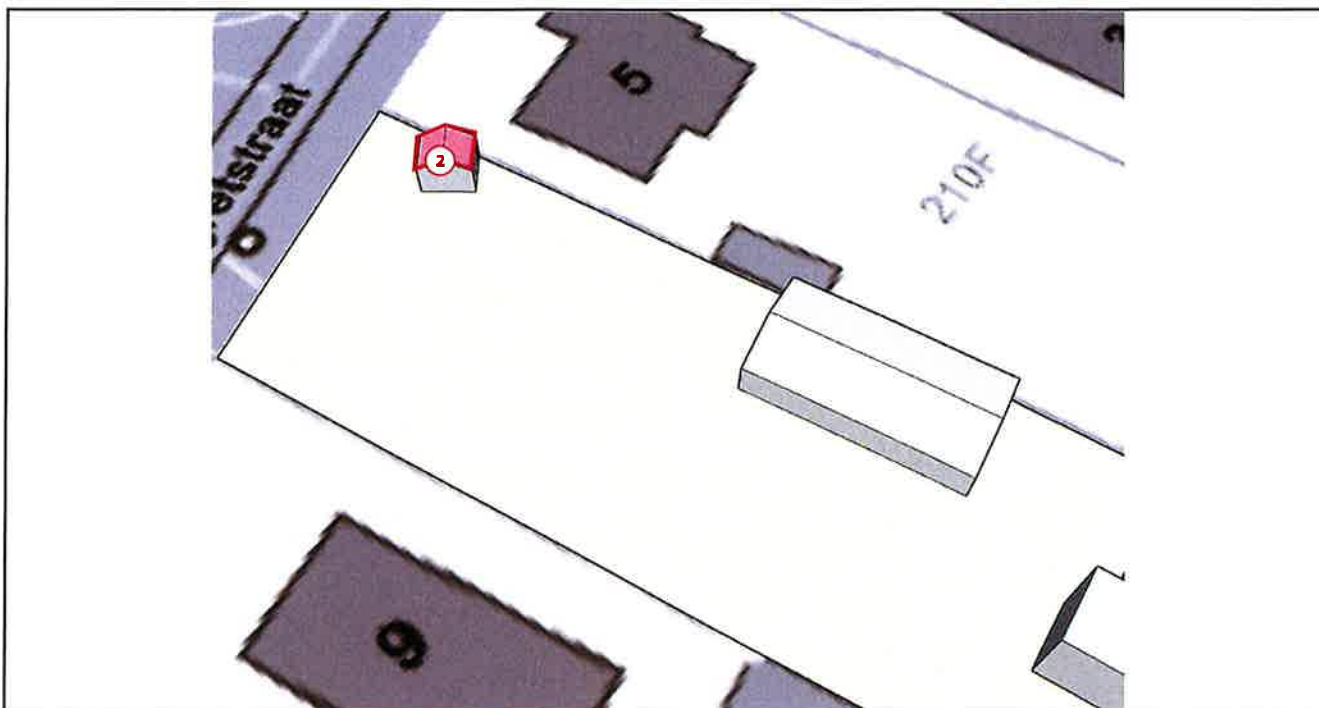
Plan 3.1: 3D tuinhuis

Beschrijving	Type	Actie
2. Tuinhuis - golfplaten	Asbestmateriaal	Dringend verwijderen

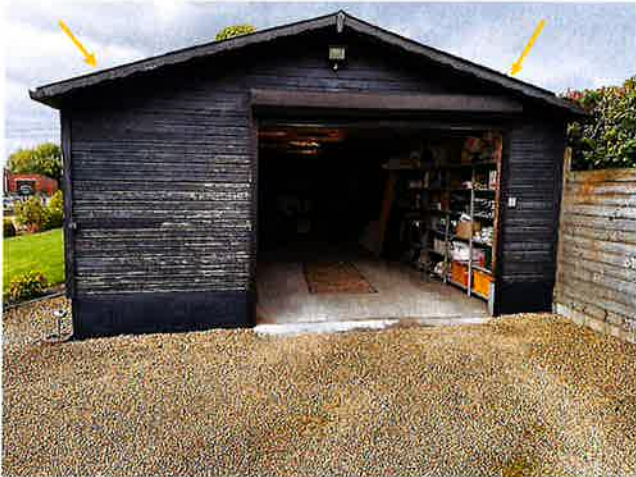
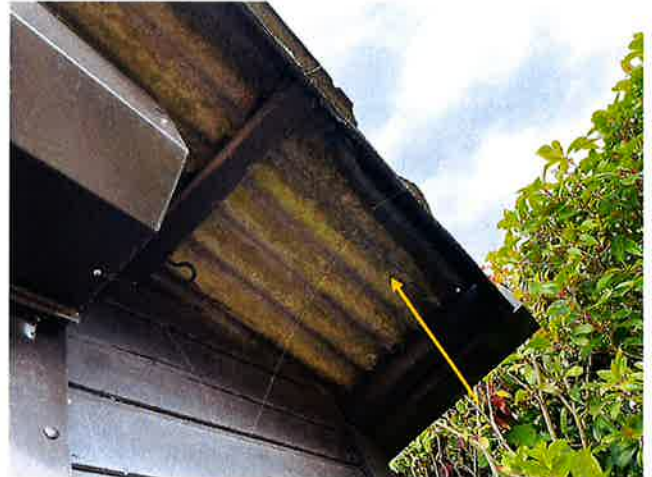
Fiche 1: Garage - golfplaten

Hoog materiaalrisico en/of hoge kans op vezelvrijgave

Gebondenheid	Categorie 1: hechtgebonden in oorsprong
Asbestsoort (vezeltype)	Crocidoliet aanwezig
Asbestconcentratie	Laag (< 50%)
Afschermingsgraad van het gehele materiaal	Geheel of deels (ook) vrij aan de binnenlucht
Toestand van het materiaal	Matig beschadigd, matig verweerd

Beschrijving	Garage - golfplaten
Omgeving	Grenst aan binnen- en buitenlucht
Primaire drager	Schuin dak
Asbestmateriaal	Dak- en gevelbekleding - Golfplaat
Bindmiddel van asbestmateriaal	Cement
Gebondenheid op basis van bindmiddel	Hecht
Hoeveelheid (oppervlakte - aantal)	• 80,00 m ² - 1 stuk
Totale oppervlakte	80,00 m ²
Eenvoudig bereikbaar	Ja
Bevestigingswijze	• Geschroefd
Identificatiemethode	Vaststelling zonder monstername
Destructieve handeling voor identificatie	Nee

Dringend verwijderen

- Zorg voor een veilig beheer. Vermijd het beschadigen van het asbestmateriaal. Controleer de toestand jaarlijks op wijzigingen.
- Hemelwater dat afspoelt van asbestcement daken of gevels kan asbestdeeltjes bevatten. Gebruik het enkel voor gesloten circuits (bv. spoelen toiletten). Reinig na het vervangen van het dak of de gevel de dakgoten en regenwaterput of -ton om asbesthoudend sediment of slib te verwijderen
- Voer bijkomende staalname(s) uit.

- Eenvoudige handelingen: mag via doe-het-zelf of door werknemer(s) met opleidingsattest eenvoudige handelingen
Hechtgebonden toepassing in oorsprong, mag verwijderd worden via eenvoudige handelingen.

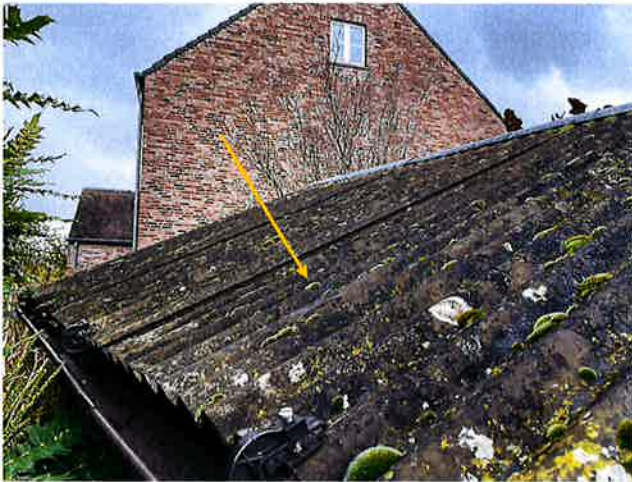
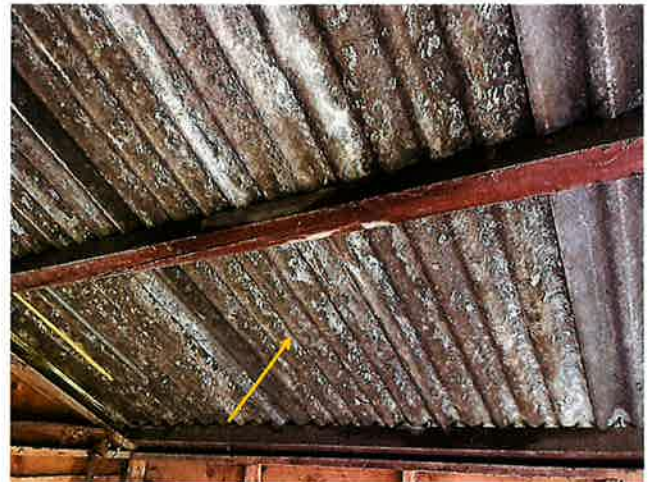
Eindbeoordeling materiaalrisico	Hoog materiaalrisico en/of hoge kans op vezelvrijgave
---------------------------------	---

Gebondenheid	Categorie 1: hechtgebonden in oorsprong
Asbestsoort (vezeltype)	Crocidoliet aanwezig
Asbestconcentratie	Laag (< 50%)
Afschermingsgraad van het gehele materiaal	Geheel of deels (ook) vrij aan de binnenlucht
Toestand van het materiaal	Matig beschadigd, matig verweerd

Beschrijving	Tuinhuis - golfplaten
Omgeving	Grenst aan binnen- en buitenlucht
Primaire drager	Schuin dak
Asbestmateriaal	Dak- en gevelbekleding - Golfplaat
Bindmiddel van asbestmateriaal	Cement
Gebondenheid op basis van bindmiddel	Hecht
Hoeveelheid (oppervlakte - aantal)	• 8,00 m ² - 1 stuk
Totale oppervlakte	8,00 m ²
Eenvoudig bereikbaar	Ja
Bevestigingswijze	• Geschroefd
Identificatiemethode	Vaststelling zonder monstername
Destructieve handeling voor identificatie	Nee

Dringend verwijderen

- Zorg voor een veilig beheer. Vermijd het beschadigen van het asbestmateriaal. Controleer de toestand jaarlijks op wijzigingen.
- Hemelwater dat afspoelt van asbestcement daken of gevels kan asbestdeeltjes bevatten. Gebruik het enkel voor gesloten circuits (bv. spoelen toiletten). Reinig na het vervangen van het dak of de gevel de dakgoten en regenwaterput of -ton om asbesthoudend sediment of slib te verwijderen
- Voer bijkomende staalname(s) uit.

- Eenvoudige handelingen: mag via doe-het-zelf of door werknemer(s) met opleidingsattest eenvoudige handelingen
Hechtgebonden toepassing in oorsprong, mag verwijderd worden via eenvoudige handelingen.

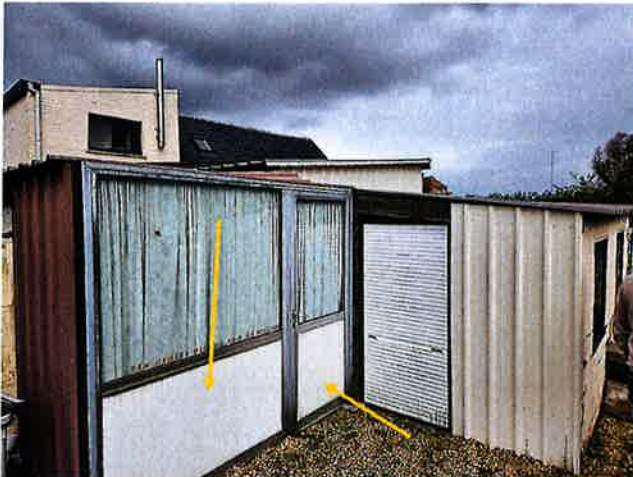
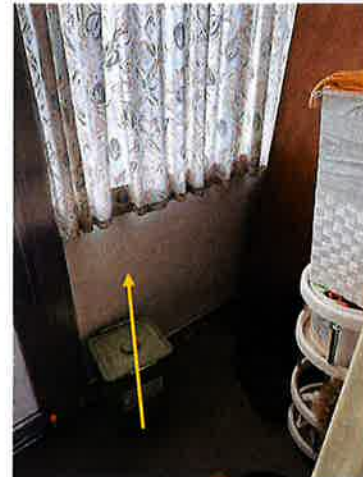
Fiche 3: Woning – glasal platen achteraan

Toepassing is in goede, vaste staat (geen breuk/beschadiging zichtbaar)

Eindbeoordeling materiaalrisico	Laag materiaalrisico en/of verlaagde kans op vezelvrijgave
---------------------------------	--

Gebondenheid	Categorie 1: hechtgebonden in oorsprong
Asbestsoort (vezeltype)	Crocidoliet aanwezig
Asbestconcentratie	Laag (< 50%)
Afschermingsgraad van het gehele materiaal	Geheel of deels (ook) vrij aan de binnenlucht
Toestand van het materiaal	Onbeschadigd, niet verweerd

Beschrijving	Woning - glasal platen achteraan
Omgeving	Grenst aan binnen- en buitenlucht
Primaire drager	Wand buitenschil
Asbestmateriaal	Dak- en gevelbekleding - Plaat
Bindmiddel van asbestmateriaal	Cement
Gebondenheid op basis van bindmiddel	Hecht
Hoeveelheid (oppervlakte - dikte - aantal)	<ul style="list-style-type: none">• 3,00 m² - 2,00 cm - 1 stuk
Totaal volume	0,06 m ³
Eenvoudig bereikbaar	Nee <ul style="list-style-type: none">• Verwijdering tast de bouwkundige integriteit aan.
Bevestigingswijze	<ul style="list-style-type: none">• Geklemd
Identificatiemethode	Vaststelling zonder monstername
Destructieve handeling voor identificatie	Nee

Verwijderen

- Zorg voor een veilig beheer en verwijder dit asbestmateriaal wanneer het bij werken eenvoudig bereikbaar wordt. Controleer de toestand jaarlijks op wijzigingen.

- Eenvoudige handelingen: enkel door erkend asbestverwijderaar
Hechtgebonden toepassing in oorsprong, mag verwijderd worden via eenvoudige handelingen.

Plaat kan in 1 geheel verwijderd worden na losmaken van glaslat

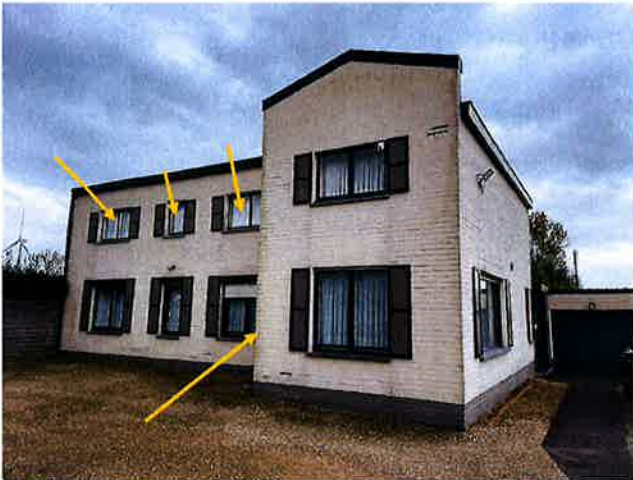
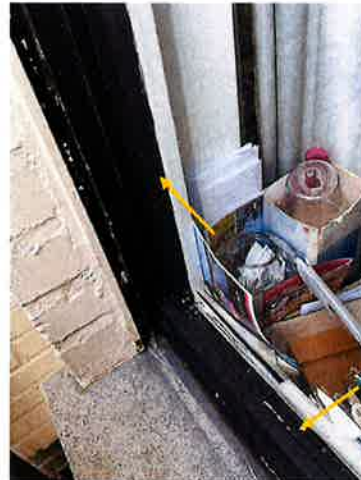
Fiche 4: Woning – mastiek bij ramen enkel glas

Nota: het betreft een asbestverdachte toepassing, om de asbesthoudendheid van het materiaal te kennen, dient er een staal genomen te worden ter analyse!

Eindbeoordeling materiaalisico	Verhoogd materiaalisico en/of verhoogde kans op vezelvrijgave
--------------------------------	---

Gebondenheid	Categorie 1: hechtgebonden in oorsprong
Asbestsoort (vezeltype)	Amfibool aanwezig, uitgezonderd crocidoliet
Asbestconcentratie	Laag (< 50%)
Afschermingsgraad van het gehele materiaal	Geheel of deels vrij aan de buitenlucht
Toestand van het materiaal	Matig beschadigd, matig verweerd

Beschrijving	Woning - mastiek bij ramen enkel glas
Omgeving	Grenst aan binnen- en buitenlucht
Primaire drager	Wandopening verticaal (raam, deur, ...)
Asbestmateriaal	In-situ afwerkingslagen - Pasta, stopverf, voegsel, stopsel, vulsel, mastiek, katten, ...
Bindmiddel van asbestmateriaal	Kitten, mastiek, pasta
Gebondenheid op basis van bindmiddel	Hecht
Hoeveelheid (gewicht - aantal)	<ul style="list-style-type: none">• 5,00 kg - 1 stuk
Totaal gewicht	5,00 kg
Eenvoudig bereikbaar	Ja
Bevestigingswijze	<ul style="list-style-type: none">• Verlijmd, ingegoten, versmeerd
Identificatiemethode	Vaststelling zonder monstername
Destructieve handeling voor identificatie	Nee

Verwijderen

- Zorg voor een veilig beheer. Vermijd het beschadigen van het asbestmateriaal. Controleer de toestand jaarlijks op wijzigingen.
- Voer bijkomende staalname(s) uit.

- Eenvoudige handelingen: enkel door erkend asbestverwijderaar
Hechtgebonden toepassingen mogen verwijderd worden via de methode eenvoudige handelingen. Mastiek mag niet afzonderlijk verwijderd worden, maar moet als geheel met het buitenschrijnwerk gedemonteerd worden.

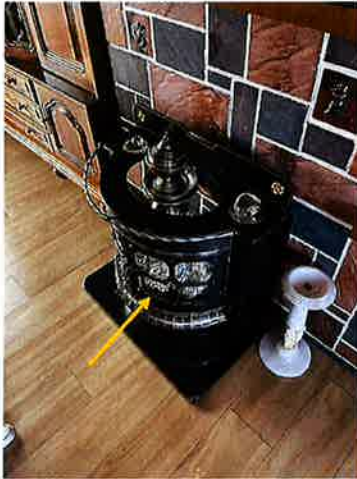
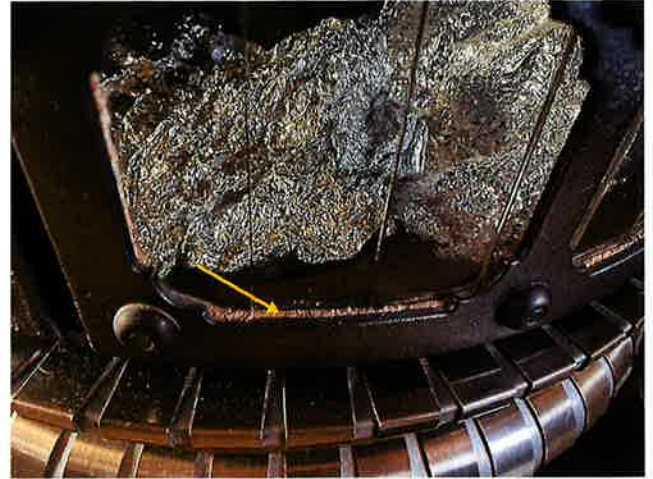
Door verweerdheid materiaal extra opletten bij verwijdering!!

Eindbeoordeling materiaalrisico	Verhoogd materiaalrisico en/of verhoogde kans op vezelvrijgave
---------------------------------	--

Gebondenheid	Categorie 3: niet-hechtgebonden met weinig of geen matrix
Asbestsoort (vezeltype)	Alleen chrysotiel
Asbestconcentratie	Hoog (>= 50%)
Afschermingsgraad van het gehele materiaal	Geheel of deels (ook) vrij aan de binnenlucht
Toestand van het materiaal	Licht beschadigd, licht verweerd. Intact calciumsilicaatmateriaal of categorie III 'gebondenheid'

Beschrijving	Woning - koorden houtkachel
Omgeving	Binnen
Primaire drager	Ruimteverwarming
Asbestmateriaal	Koord, lint, band, strip
Bindmiddel van asbestmateriaal	Weinig of geen bindmiddel (textiel, bevlokkings, ...)
Gebondenheid op basis van bindmiddel	Niet-hechtgebonden
Hoeveelheid (lengte - omtrek - aantal)	<ul style="list-style-type: none">• 2,00 m - 3,00 cm - 1 stuk
Totale oppervlakte	0,06 m ²
Eenvoudig bereikbaar	Ja
Bevestigingswijze	<ul style="list-style-type: none">• Geklemd
Identificatiemethode	Vaststelling zonder monsternamen
Destructieve handeling voor identificatie	Nee
Opmerking	Slechts 1 koord zichtbaar, vermoedelijk bevinden er zich nog koorden in de kachel.

Verwijderen

- Zorg voor een veilig beheer. Vermijd het beschadigen van het asbestmateriaal. Controleer de toestand jaarlijks op wijzigingen.
- Voer bijkomende staalname(s) uit.

- Eenvoudige handelingen: mag via doe-het-zelf of door werknemer(s) met opleidingsattest eenvoudige handelingen
Asbestkoorden mogen verwijderd worden via eenvoudige handelingen.

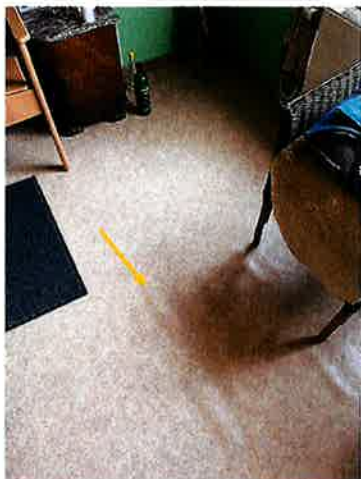
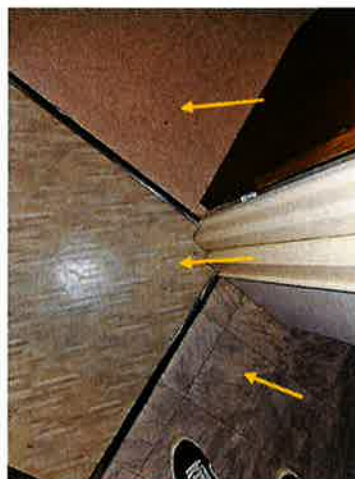
Fiche 6: woning - Verlijmde vinyl

De lijmlaag onder het vloerzeil kan eveneens asbesthoudend zijn. Deze lijmlaag was visueel niet waarneembaar. Indien deze lijmlaag asbesthoudend is, dient deze ook verwijderd te worden via een hermetische zone en door een erkend asbestverwijderaar!

Eindbeoordeling materiaalrisico	Laag materiaalrisico en/of verlaagde kans op vezelvrijgave
---------------------------------	--

Gebondenheid	Categorie 1: hechtgebonden in oorsprong
Asbestsoort (vezeltype)	Crocidoliet aanwezig
Asbestconcentratie	Laag (< 50%)
Afschermingsgraad van het gehele materiaal	Geheel of deels (ook) vrij aan de binnenlucht
Toestand van het materiaal	Onbeschadigd, niet verweerd

Beschrijving	woning - Verlijmde vinyl
Omgeving	Binnen
Primaire drager	Vloer
Asbestmateriaal	Prefab - afwerking - Vloerzeil
Bindmiddel van asbestmateriaal	Kunststof of -hars
Gebondenheid op basis van bindmiddel	Hecht
Hoeveelheid (oppervlakte - aantal)	• 125,00 m ² - 1 stuk
Totale oppervlakte	125,00 m ²
Eenvoudig bereikbaar	Ja
Bevestigingswijze	• Verlijmd, ingegoten, versmeerd
Identificatiemethode	Vaststelling zonder monstername Motivatie: Op vraag van de eigenaar-opdrachtgever werd geen monstername uitgevoerd
Destructieve handeling voor identificatie	Nee

Zorgvuldig beheren

- Zorg voor een veilig beheer. Vermijd het beschadigen van het asbestmateriaal. Controleer de toestand jaarlijks op wijzigingen.
- Voer bijkomende staalname(s) uit.

- Hermetische zone (erkend asbestverwijderaar)
Het betreft een asbestverdachte toepassing, voer bijkomende staalname uit voor besluit over aanwezigheid asbest. Indien het vloerzeil asbesthoudend is, dient deze verwijderd te worden via een hermetische zone!

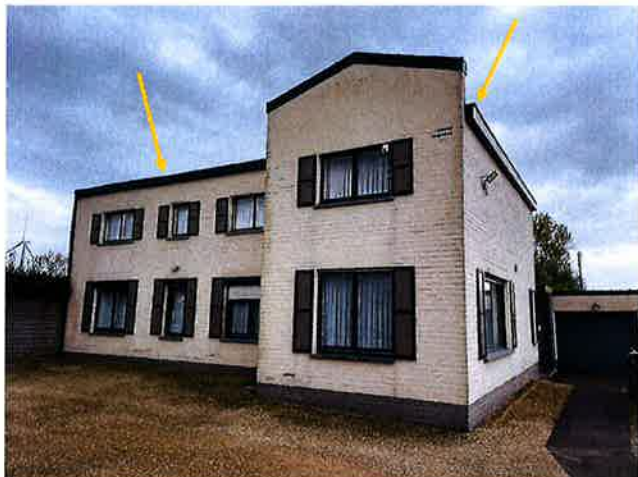
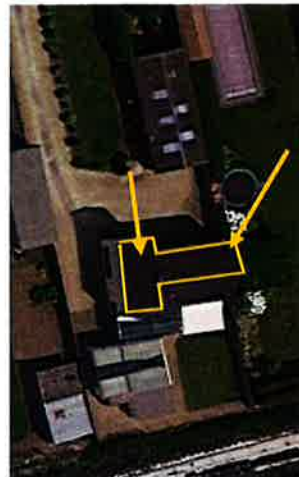
Fiche 7: Woning - roofing dak

Het betreft een verdachte toepassing, voer bijkomende staalname voor laboanalyse uit voor besluit over de aanwezigheid van asbest.

Zorgvuldig beheren

- Zorg voor een veilig beheer. Vermijd het beschadigen van het asbestmateriaal. Controleer de toestand jaarlijks op wijzigingen.
- Voer bijkomende staalname(s) uit.

- Hermetische zone (erkend asbestverwijderaar)
Het verwijderen van asbesthoudende verlijmd dak kan enkel gebeuren in hermetisch afgesloten zones omdat de lijmresten moeilijk te verwijderen zijn zonder contaminatie.

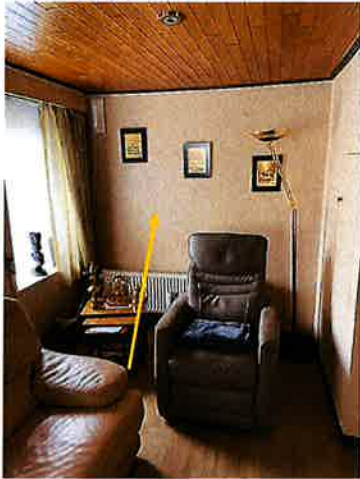
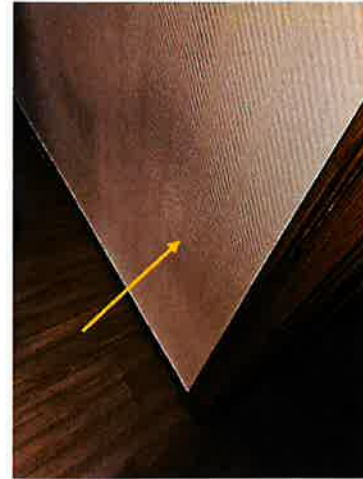
Fiche 11: Woning – Pleister wanden

Beschrijving	Woning - Pleister wanden
Omgeving	Binnen
Primaire drager	Binnenwand
Asbestmateriaal	In-situ afwerkingslagen - Pleisterwerk (wand, plafond, ...)
Bindmiddel van asbestmateriaal	Gips - kalk
Gebondenheid op basis van bindmiddel	Niet-hechtgebonden
Hoeveelheid (oppervlakte - dikte - aantal)	<ul style="list-style-type: none">• 200,00 m² - 1,00 cm - 1 stuk
Totaal volume	2,00 m ³
Eenvoudig bereikbaar	Ja
Bevestigingswijze	<ul style="list-style-type: none">• Verlijmd, ingegoten, versmeerd
Identificatiemethode	Vaststelling zonder monstername Motivatie: Op vraag van de eigenaar-opdrachtgever werd geen monstername uitgevoerd
Destructieve handeling voor identificatie	Nee
Opmerking	Verschillende wanden in de woning zijn gepleisterd, echter bevinden er zich ook enkele voorzetwanden in de woning, vermoedelijk bevindt de oorspronkelijke pleister zich achter deze voorzetwanden.
