Asbestinventarisatietest

Rechtstraat 55, 9042 Gent

Attestnummer : 20251202-000385.000

Niet-asbestveilig

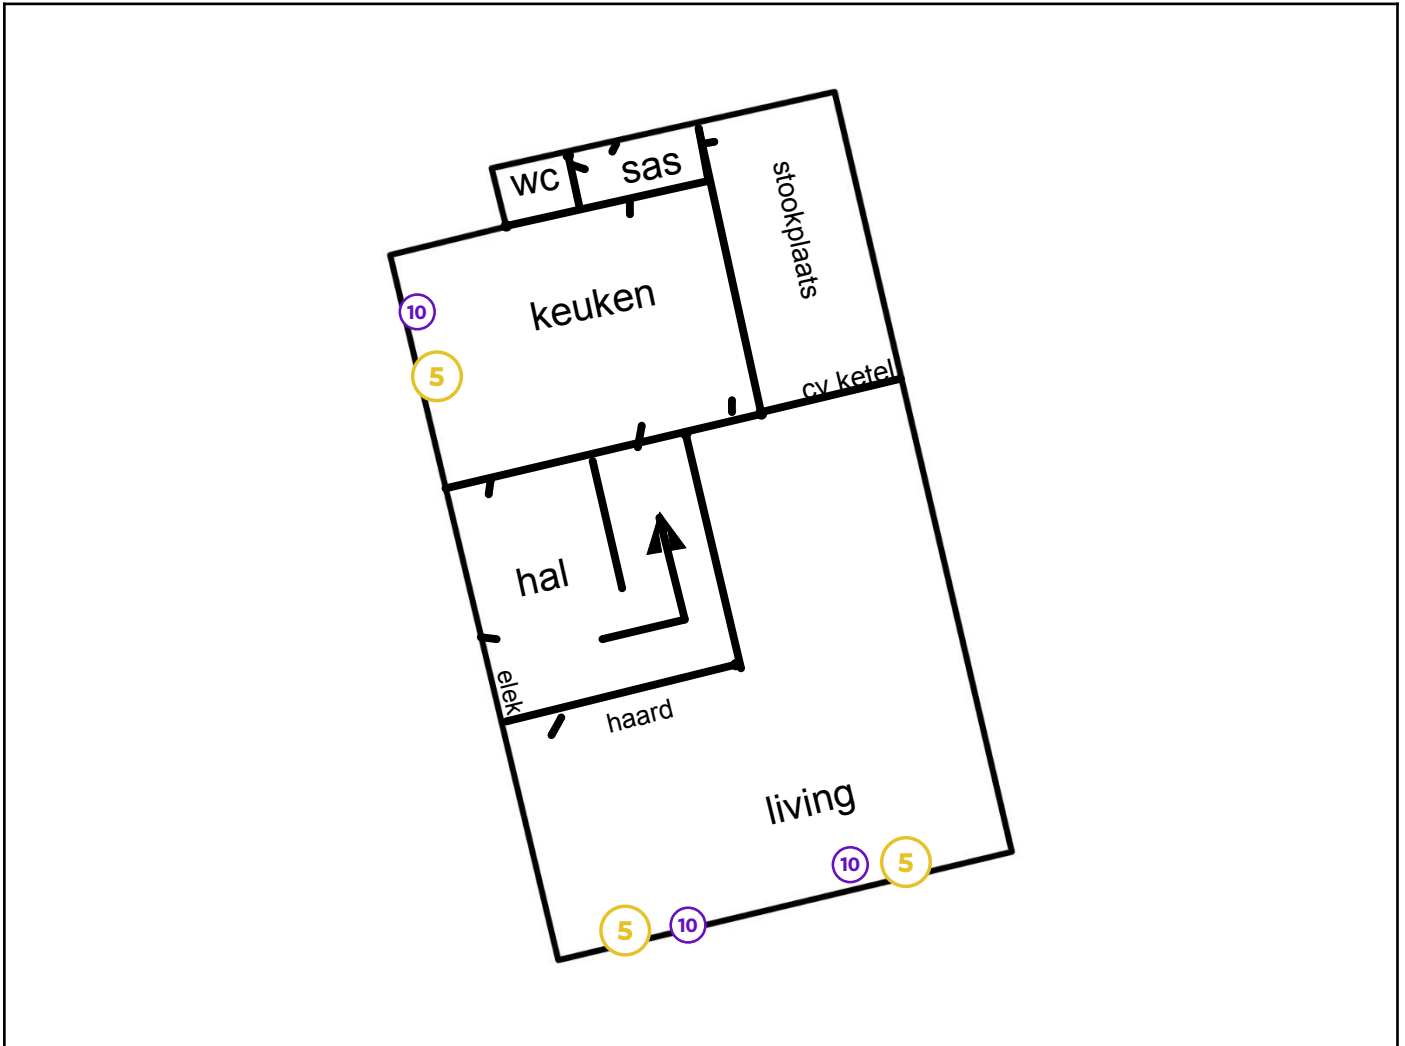
Plan 1.1: gelijkvloers plan

Beschrijving	Type	Actie
5. Bakeliet radiator knoppen	Asbestmateriaal	Zorgvuldig beheren
10. Dichtingen aan radiator	Advies	-

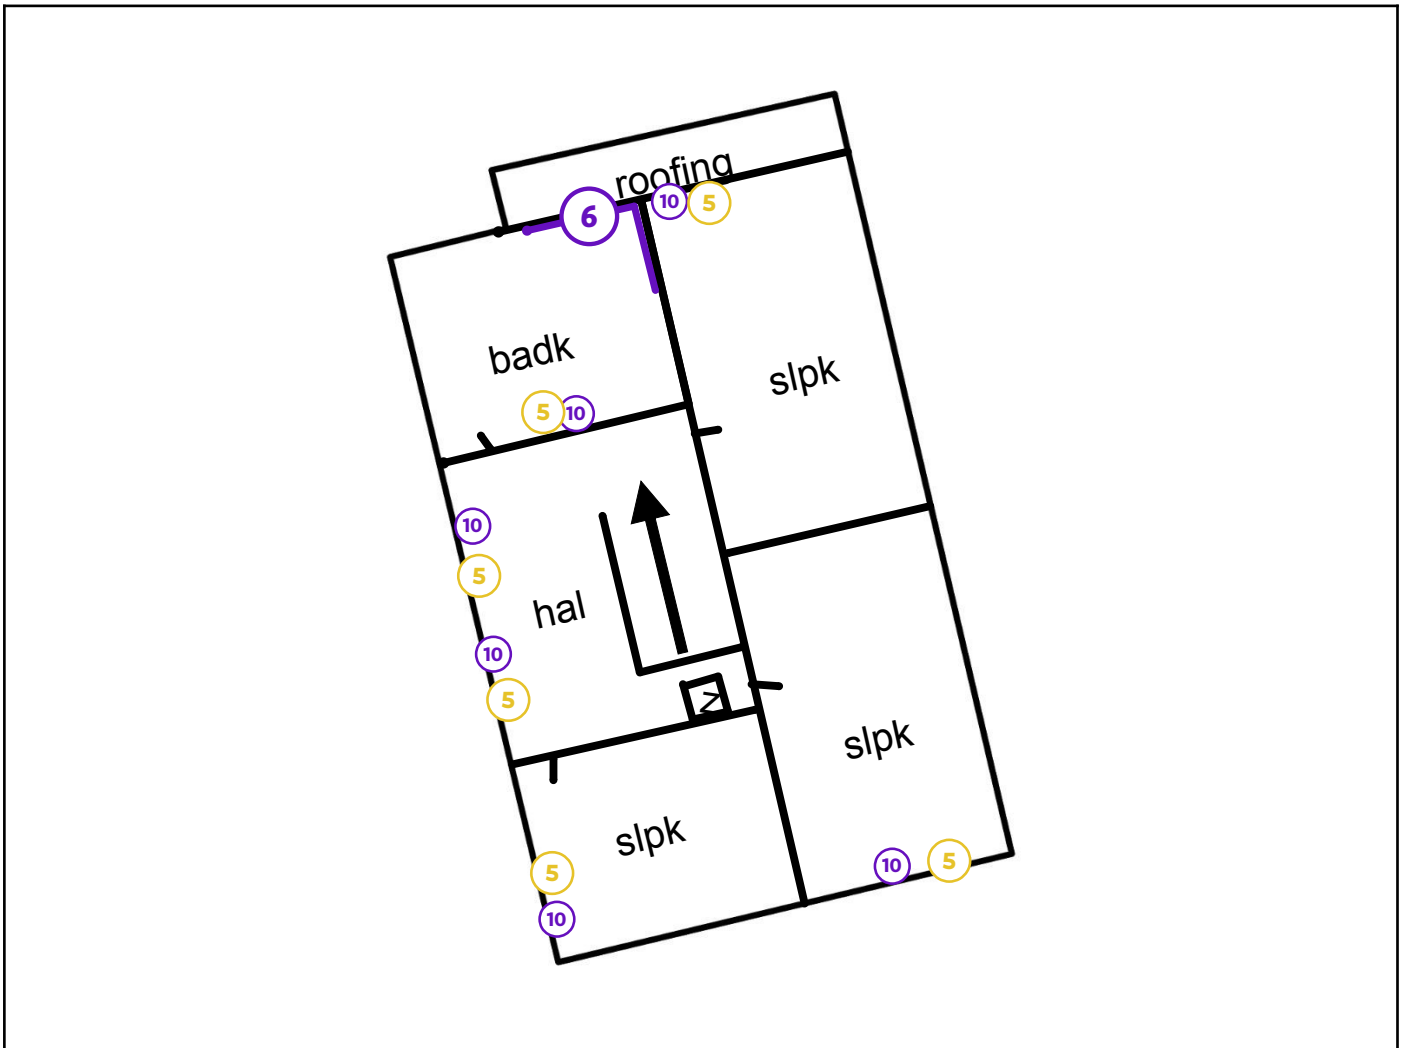
Plan 1.9: 1ste verdiep plan

Beschrijving	Type	Actie
5. Bakeliet radiator knoppen	Asbestmateriaal	Zorgvuldig beheren
6. Tegels	Advies	-
10. Dichtingen aan radiator	Advies	-

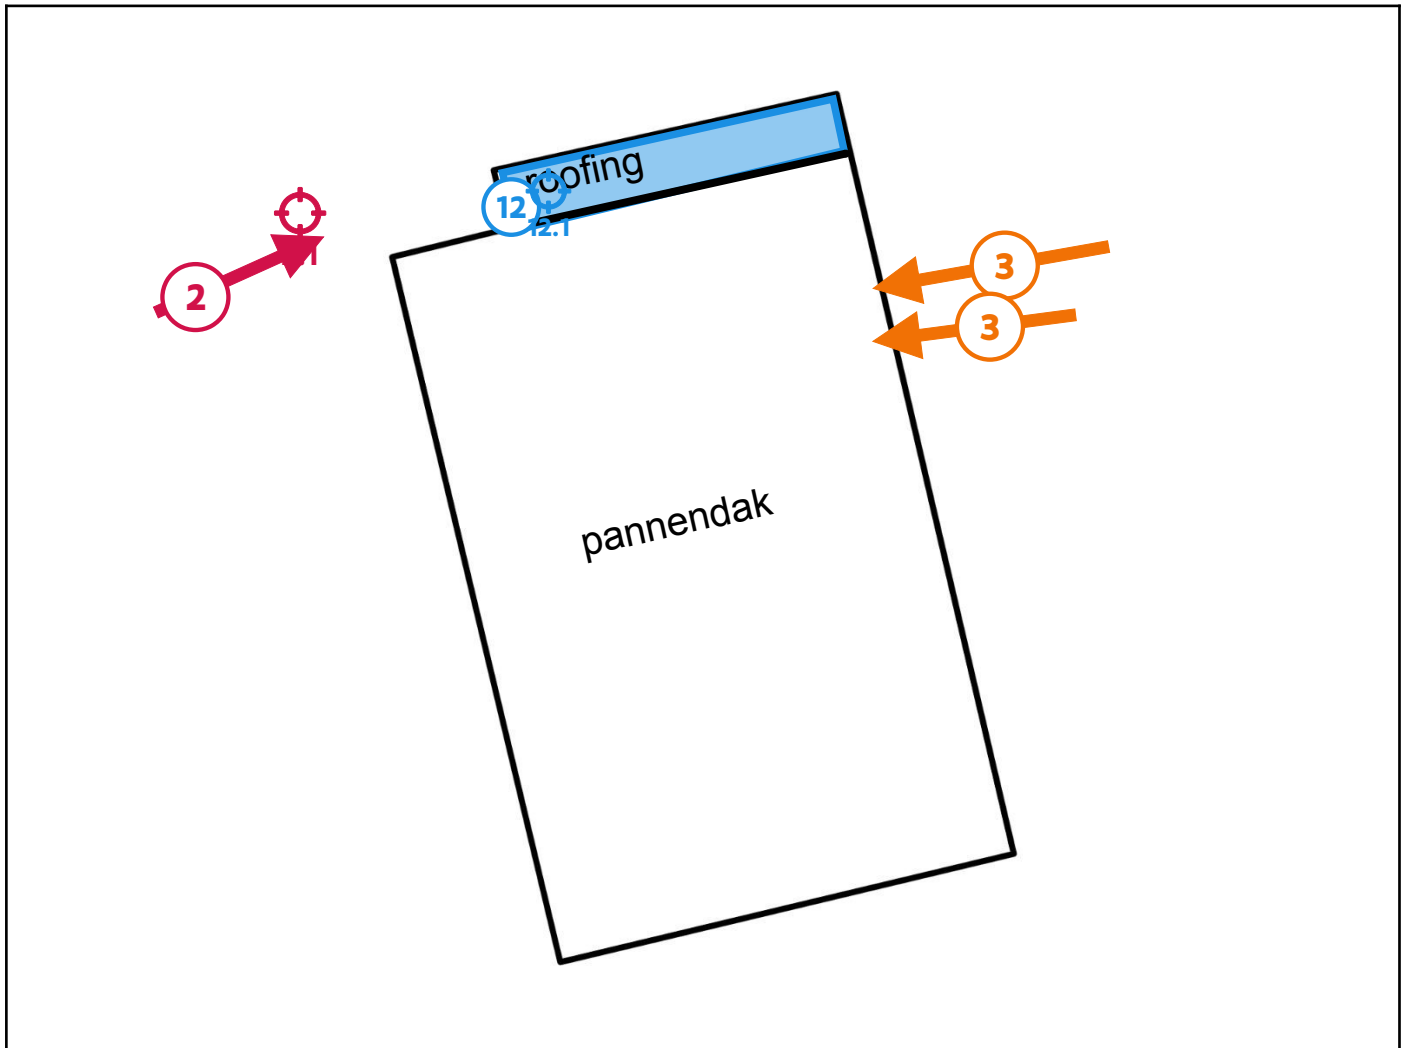
Plan 1.11: Dak plan

Beschrijving	Type	Actie
2. Afvoerbuis controleput	Asbestmateriaal	Dringend maatregelen nemen
2.1 Code: 7. Afvoerbuis	Puntmonster	-
3. cement rookgaskanalen	Asbestmateriaal	Verwijderen
12. Roofing plat dak aan woning	Geen asbest	-
12.1 Code: 5. Roofing plat dak	Puntmonster	-

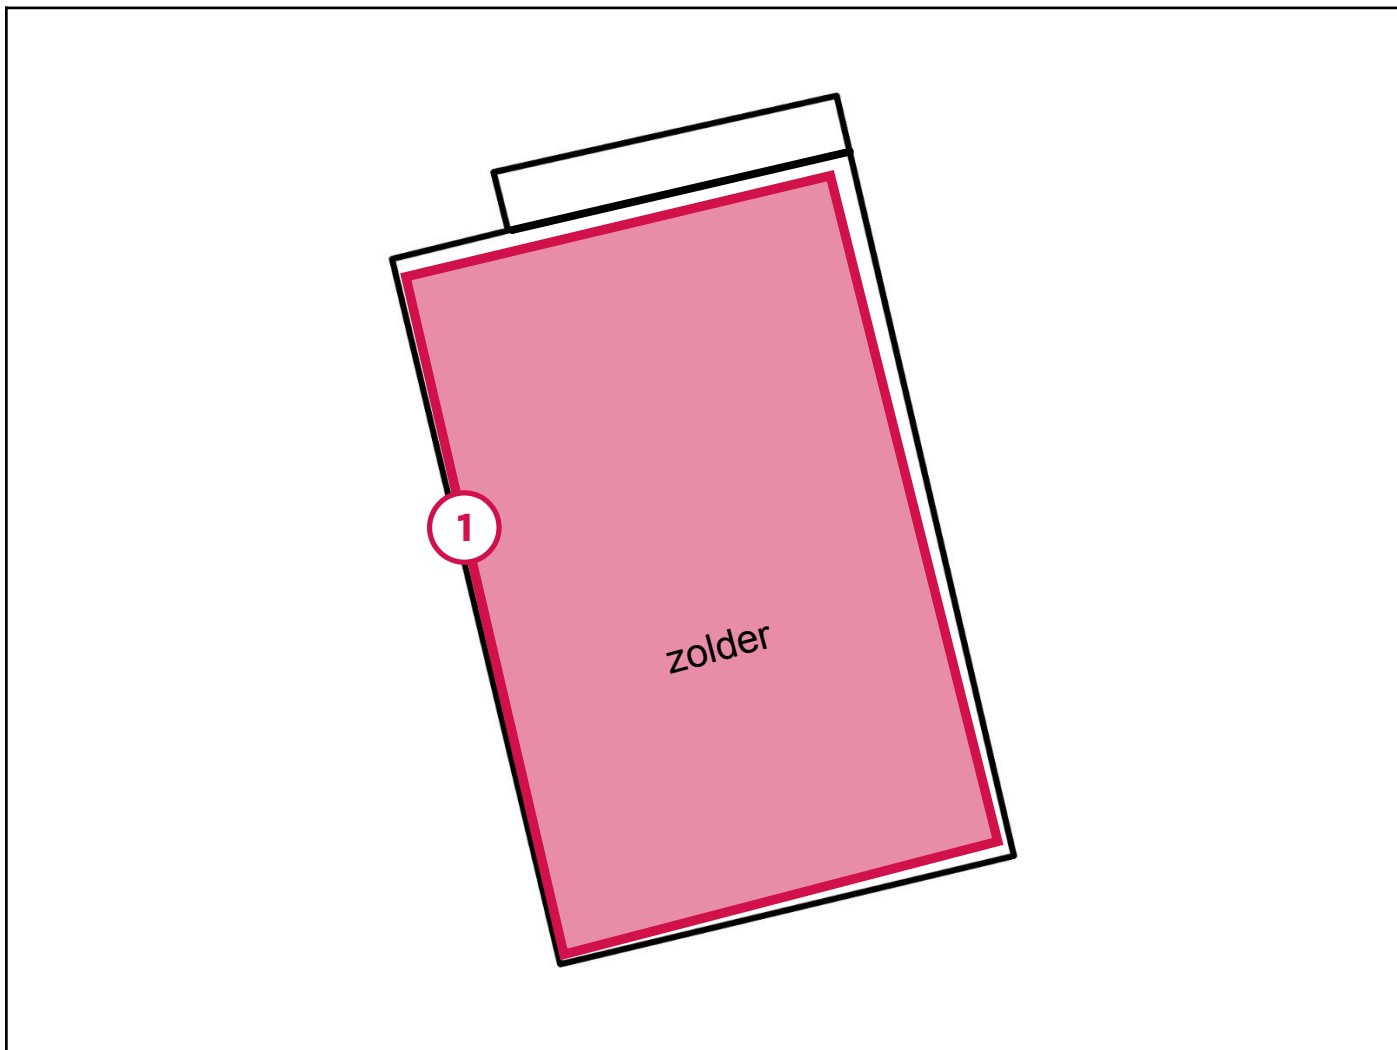
Plan 1.13: zolder plan

Beschrijving	Type	Actie
1. Afvalfiche zolder	Asbestmateriaal	Dringend verwijderen

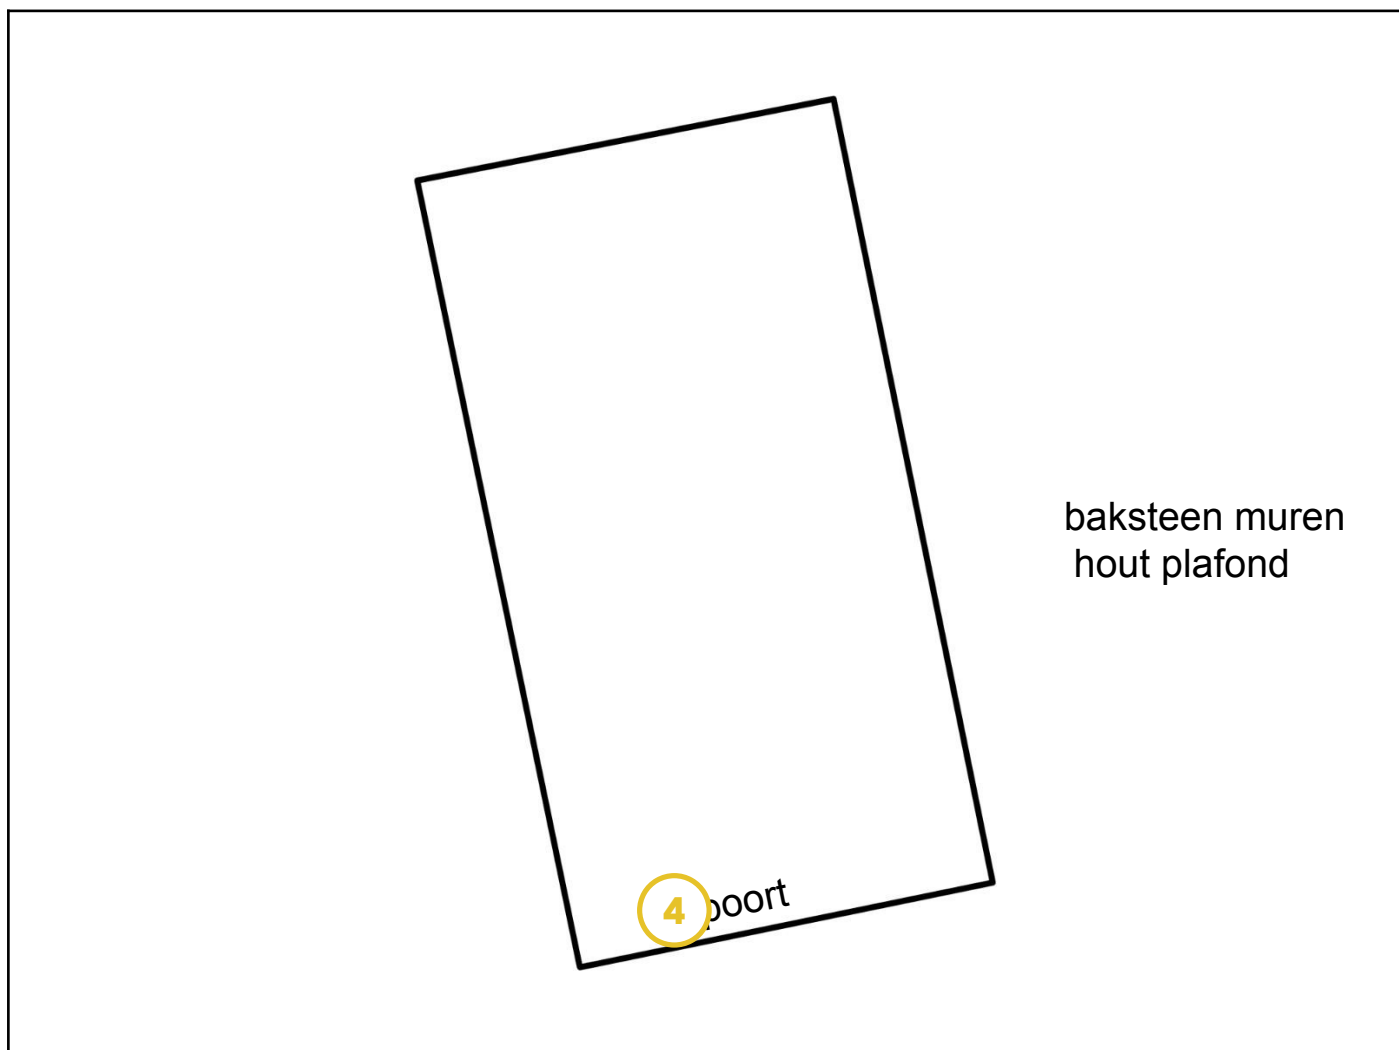
Plan 2.1: garage plan

Beschrijving	Type	Actie
4. Bakeliet schakelaar garage	Asbestmateriaal	Zorgvuldig beheren

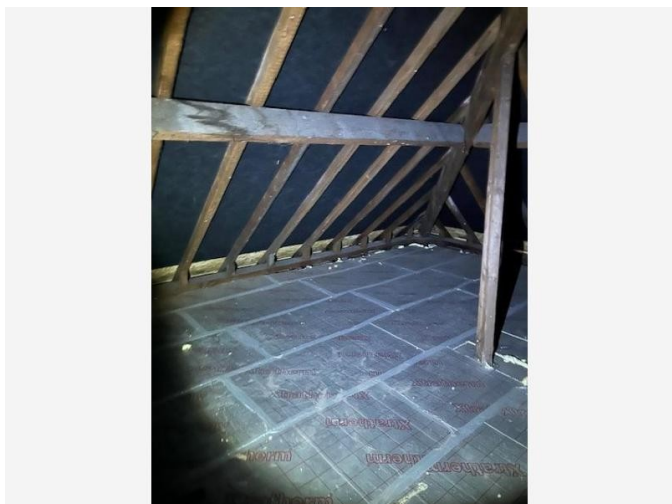
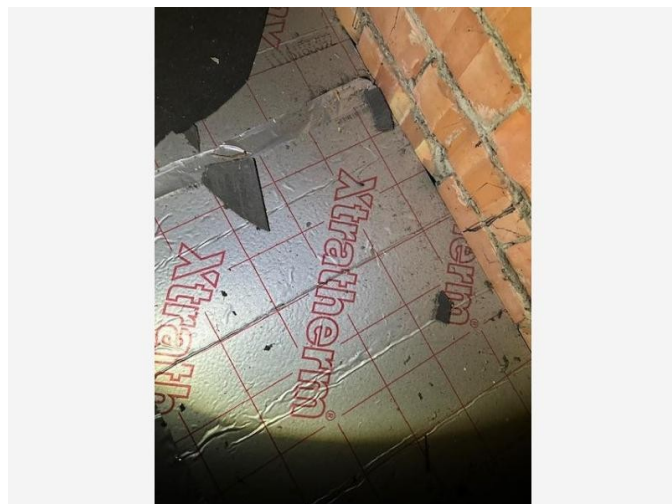
Het asbestmateriaal valt onder de mijlpaal van 2040.

Dringend verwijderen

- Sluit de ruimte luchtdicht af en vermijd het betreden van de ruimte in afwachting van verwijdering.
- Verwijder het asbestafval.
- Baken de gecontamineerde zone verder af met kleefmonsters.
- Voer bijkomende staalname(s) uit.

- Eenvoudige handelingen: mag via doe-het-zelf of door werknemer(s) met opleidingsattest eenvoudige handelingen
Zorg er ervoor:
 - dat u zich goed informeert op www.asbestinfo.be
 - Deze toepassing kan op een veilige manier worden verwijderd aangezien de toepassing niet is bevestigd aan een ander materiaal. Tijdens de verwijdering niet breken of verder beschadigen.
 - U zich beschermt met de FFP3-mondmasker, wegwerperoverall klasse 3 type 5-6 , wegwerphandschoenen en

Fixeer de leien en verwijder de leien in hun geheel. Niet gooien, niet breken. Verpak het asbestafval zorgvuldig in asbestafvalzakken en breng deze weg naar het containerpark of een geregistreerde asbestinzamelaar.

Reinig nadien de ondergrond met vochtige doeken en voer deze ook af als asbesthoudend afval.

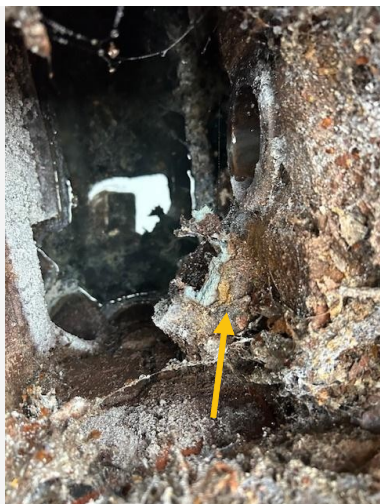
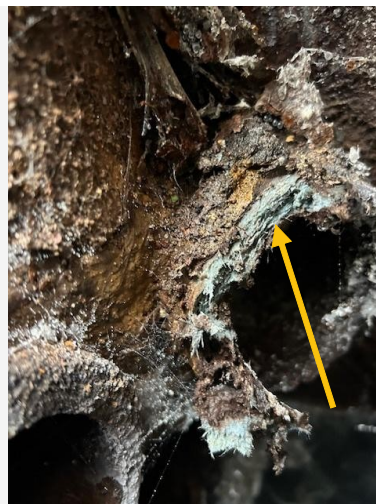
Het asbestmateriaal valt onder de mijlpaal van 2040.

Dringend maatregelen nemen

Eindbeoordeling materiaalrisico	Hoog materiaalrisico en/of hoge kans op vezelvrijgave
---------------------------------	---

Gebondenheid	Categorie 1: hechtgebonden in oorsprong
Asbestsoort (vezeltype)	Crocidoliet aanwezig
Asbestconcentratie	Laag (< 50%)
Afschermingsgraad van het gehele materiaal	Geheel of deels vrij aan de buitenlucht
Toestand van het materiaal	Zwaar beschadigd, zwaar verweerd

#	Type	Referentie	Resultaat
2.1	Puntmonster	7. Afvoerbuis	Crocidoliet, Chrysotiel

- Zorg voor een veilig beheer. Vermijd het beschadigen van het asbestmateriaal. Controleer de toestand jaarlijks op wijzigingen.
- Zorg voor een veilig beheer en verwijder dit asbestmateriaal wanneer het bij werken eenvoudig bereikbaar wordt. Controleer de toestand jaarlijks op wijzigingen.

- Eenvoudige handelingen: enkel door erkend asbestverwijderaar
Aangezien de buis zeer broos is en de toepassing doorloopt onder de vloer van het gebouw en deze niet zomaar zonder breken kan verwijderd worden moet er beroep worden gedaan op een erkend asbest verwijderaar. Deze zal de toepassing verwijderen onder de nodige voorzorgs en veiligheids maatregelen zoals voorgeschreven in de codex welzijn om het werk.

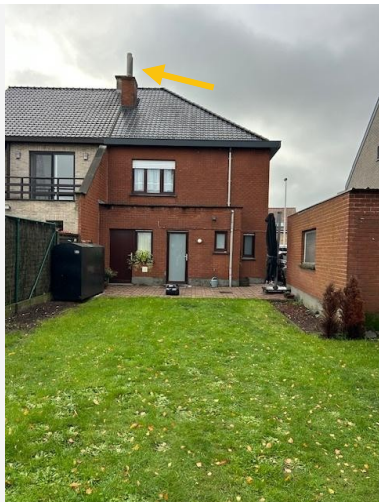
Het asbestmateriaal valt onder de mijlpaal van 2034.

Verwijderen

Verhoogd materiaalrisico en/of verhoogde kans op vezelvrijgave

Gebondenheid	Categorie 1: hechtgebonden in oorsprong
Asbestsoort (vezeltype)	Crocidoliet aanwezig
Asbestconcentratie	Laag (< 50%)
Afschermingsgraad van het gehele materiaal	Geheel of deels vrij aan de buitenlucht
Toestand van het materiaal	Matig beschadigd, matig verweerd

- Zorg voor een veilig beheer. Vermijd het beschadigen van het asbestmateriaal. Controleer de toestand jaarlijks op wijzigingen.
- Voer bijkomende staalname(s) uit.

Indien het rookgaskanaal eenvoudig te verwijderen is zonder kans op breken kan dit via doe-het-zelf of door werknemer(s) met opleidingsattest eenvoudige handelingen. Fixeer het rookgaskanaal en bedek de ondergrond met PE folie , en verwijder de toepassing met handgereedschap (gebruik geen snel draaiend gereedschap) mogelijks loopt de buis nog verder door binnenin de schouw. Niet gooien, niet breken. Reinig nadien de draagstructuur met vochtige doeken. Verpak het asbestafval zorgvuldig in asbestafvalzakken en breng deze weg naar het containerpark of een geregistreerde asbestinzamelaar.

Indien de toepassing te breekbaar is, moet er beroep worden gedaan op een erkend asbestverwijderaar

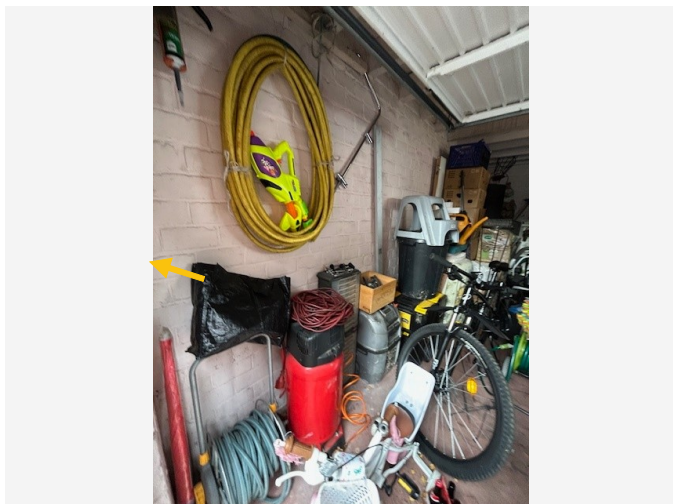
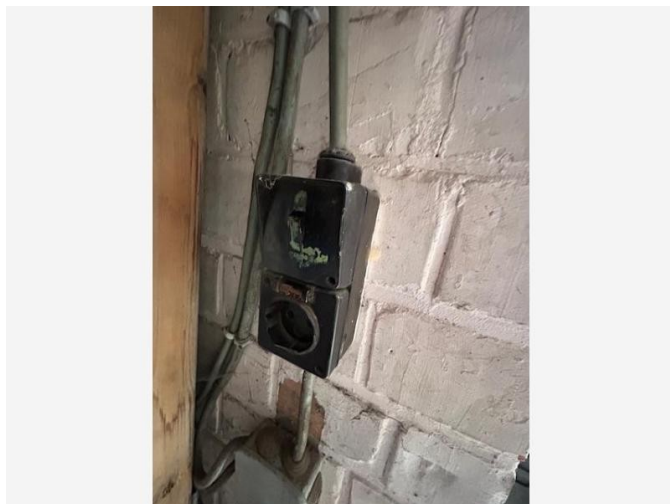
Het asbestmateriaal valt onder de mijlpaal van 2040.

Zorgvuldig beheren

Eindbeoordeling materiaalrisico	Laag materiaalrisico en/of verlaagde kans op vezelvrijgave
---------------------------------	--

Gebondenheid	Categorie 1: hechtgebonden in oorsprong
Asbestsoort (vezeltype)	Crocidoliet aanwezig
Asbestconcentratie	Laag (< 50%)
Afschermingsgraad van het gehele materiaal	Geheel of deels (ook) vrij aan de binnenlucht
Toestand van het materiaal	Onbeschadigd, niet verweerd

- Zorg voor een veilig beheer. Vermijd het beschadigen van het asbestmateriaal. Controleer de toestand jaarlijks op wijzigingen.
- Voer bijkomende staalname(s) uit.

- Eenvoudige handelingen: mag via doe-het-zelf of door werknemer(s) met opleidingsattest eenvoudige handelingen
Bij voorkeur verwijdering door elektriciens.

Tijdens het losschroeven (enkel met handgereedschap, geen snel draaiend gereedschap) van deze toepassing is het risico op blootstelling aan vezels zeer laag. Het is echter aangeraden om deze elementen te laten verwijderen door iemand met kennis van elektriciteit. U kunt ervoor kiezen om deze toepassing van asbest zelf te verwijderen, of u kunt een aannemer inschakelen. Indien u de voorkeur geeft aan een aannemer, dienen alleen de werknemers die de vereiste basisopleiding hebben gevolgd en regelmatig bijscholing ontvangen, de sloop- en verwijderingswerkzaamheden van asbest of asbesthoudende materialen uit te voeren.

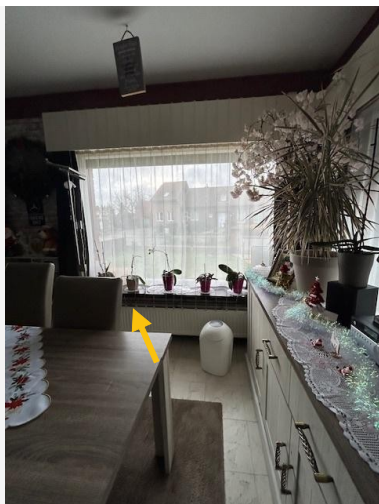
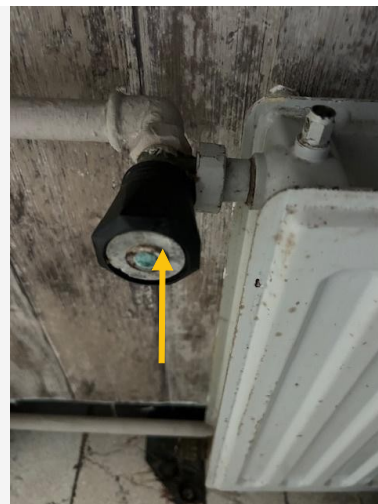
Het asbestmateriaal valt onder de mijlpaal van 2040.

Zorgvuldig beheren

- Zorg voor een veilig beheer. Vermijd het beschadigen van het asbestmateriaal. Controleer de toestand jaarlijks op wijzigingen.
- Voer bijkomende staalname(s) uit.

- Eenvoudige handelingen: mag via doe-het-zelf of door werknemer(s) met opleidingsattest eenvoudige handelingen
Bij voorkeur verwijdering door chauffagist.
