Asbestinventarisatetest

Lindestraat 57, 9042 Gent

Attestnummer : 20251202-000401.000

Uitgegeven op : 02.12.2025

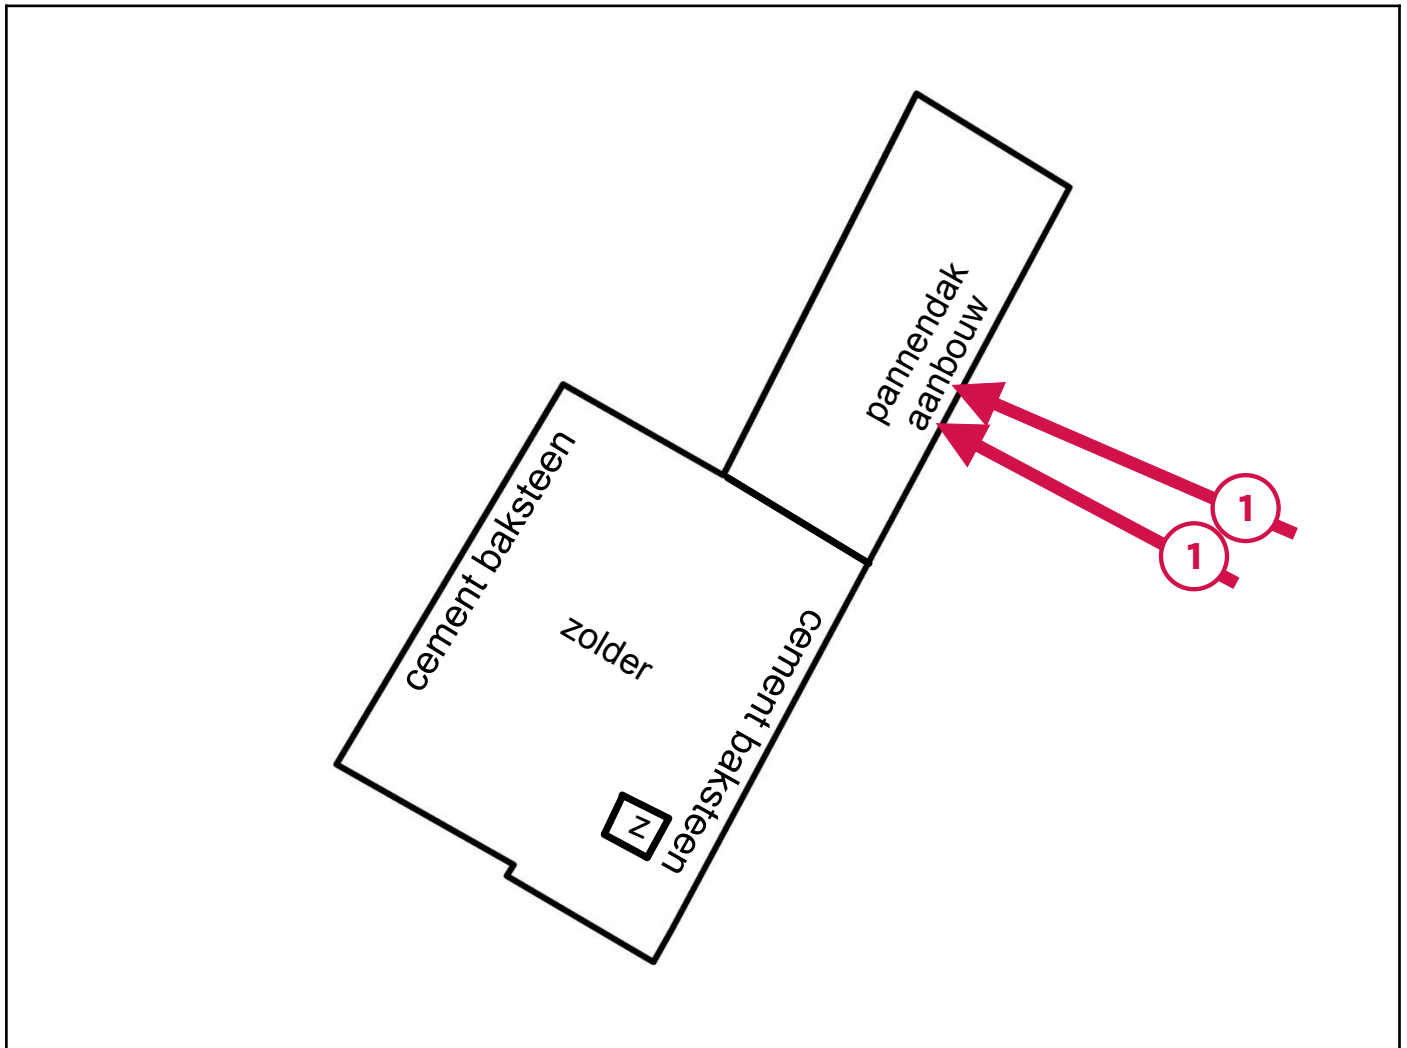
Plan 1.1: zolder plan

Beschrijving	Type	Actie
1. Rookgaskanalen dak aanbouw woning	Asbestmateriaal	Dringend verwijderen

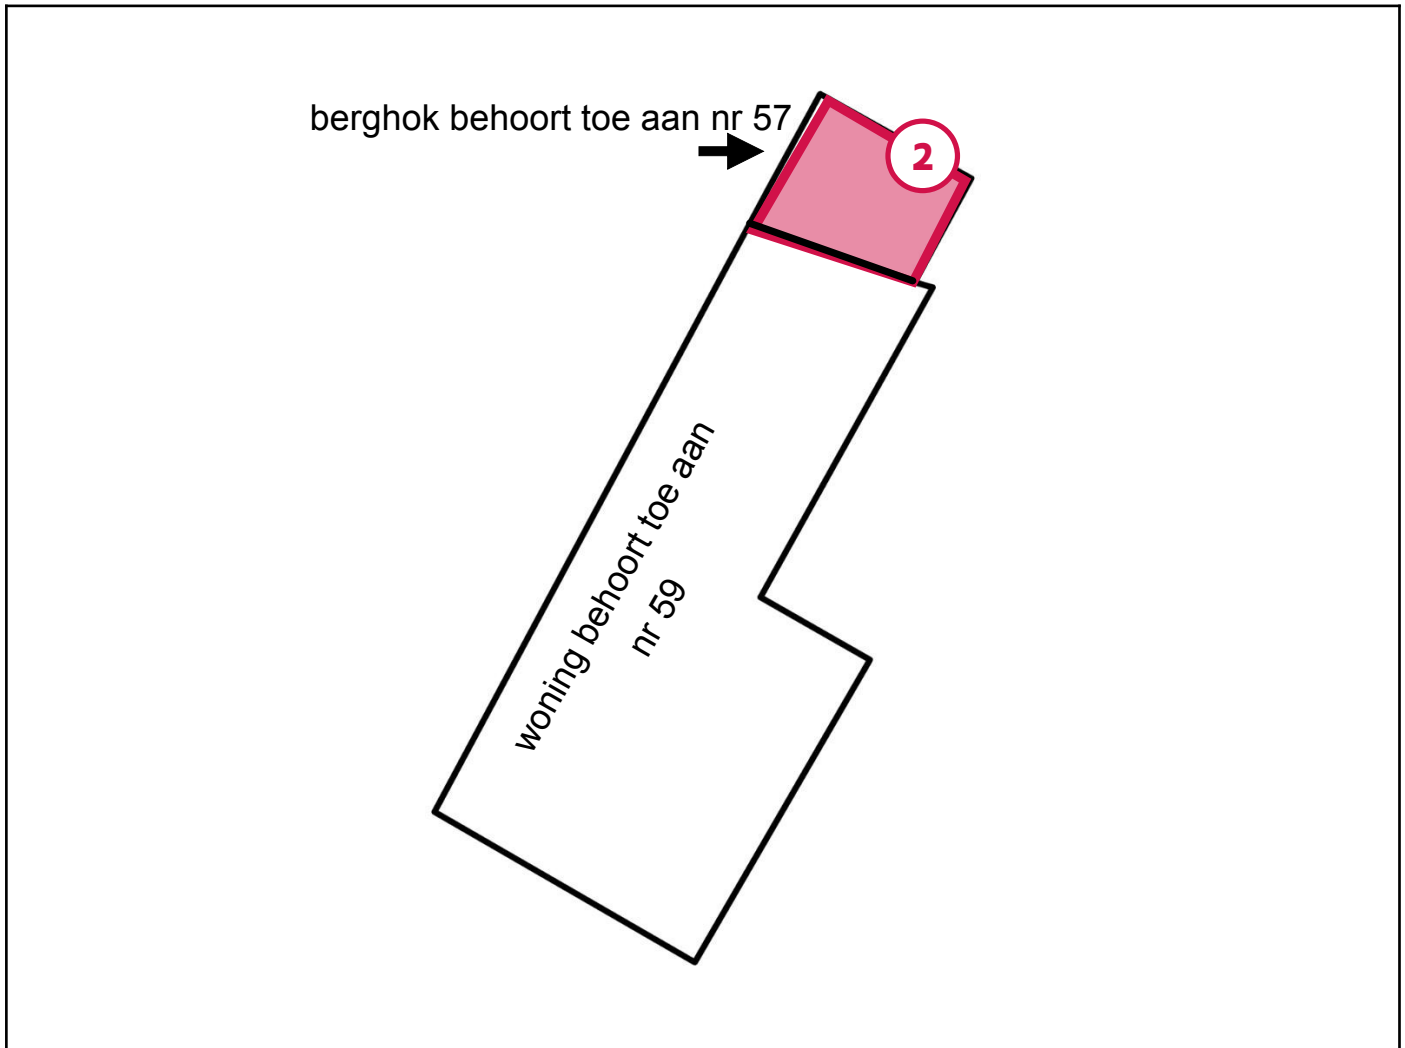
Plan 2.1: dak berghok achter woning nr 57 en 59 plan

Beschrijving	Type	Actie
2. Golfplaten op garage en bergingen	Asbestmateriaal	Dringend verwijderen

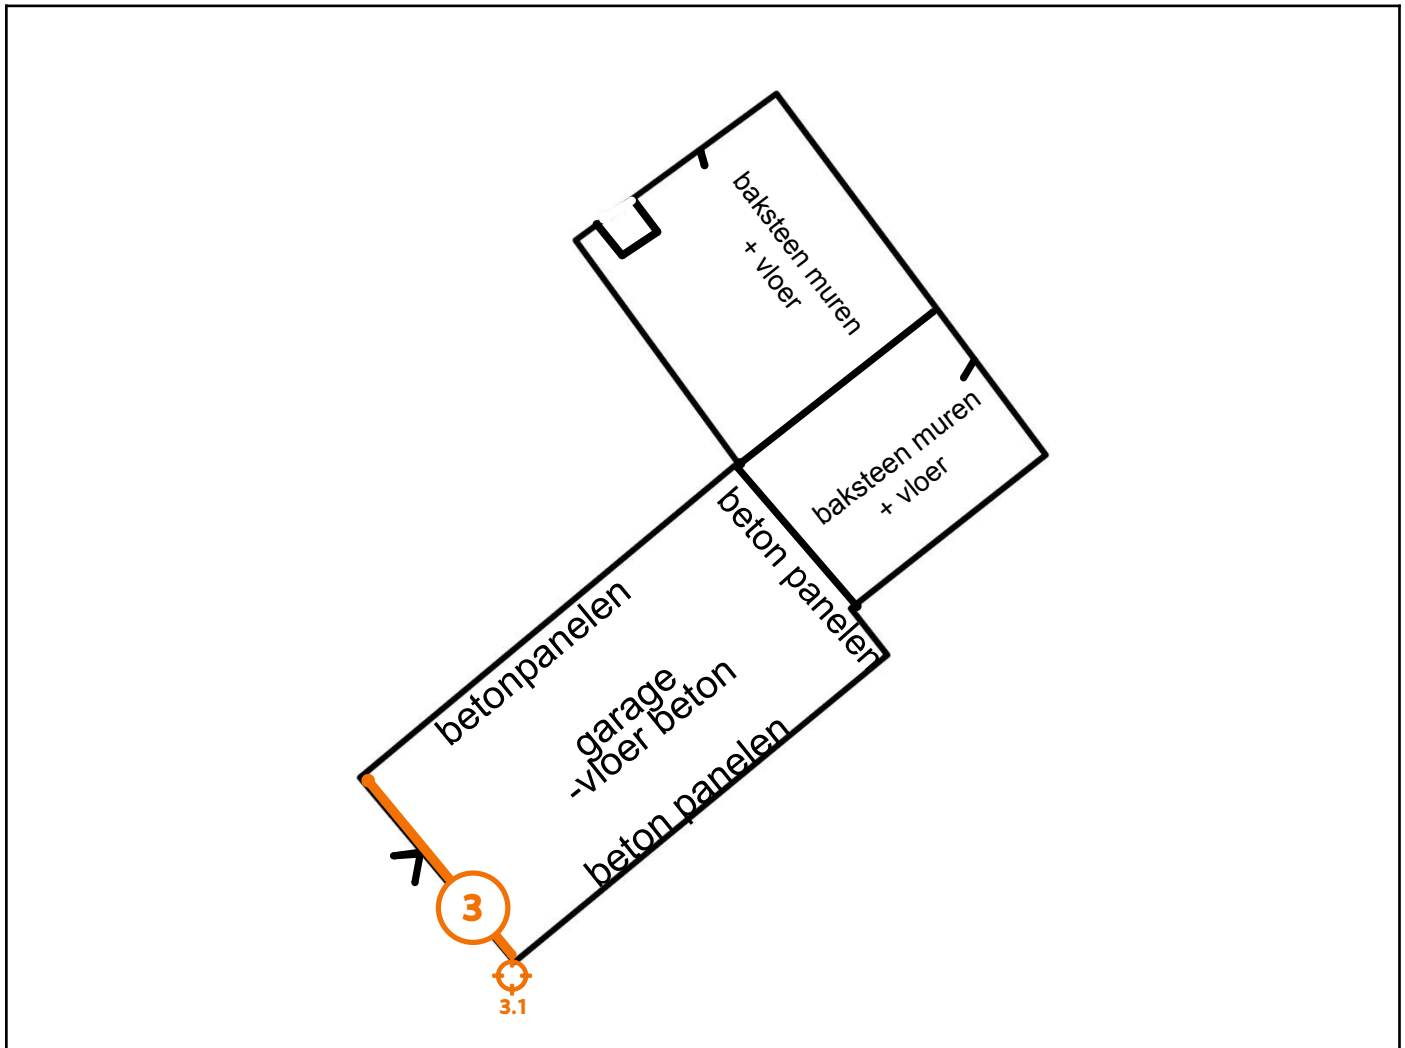
Plan 3.1: garage + berging 2 plan

Beschrijving	Type	Actie
3. Cement plaat boven garage poort	Asbestmateriaal	Verwijderen
3.1 Code: 7. Plaat boven garagepoort	Puntmonster	-

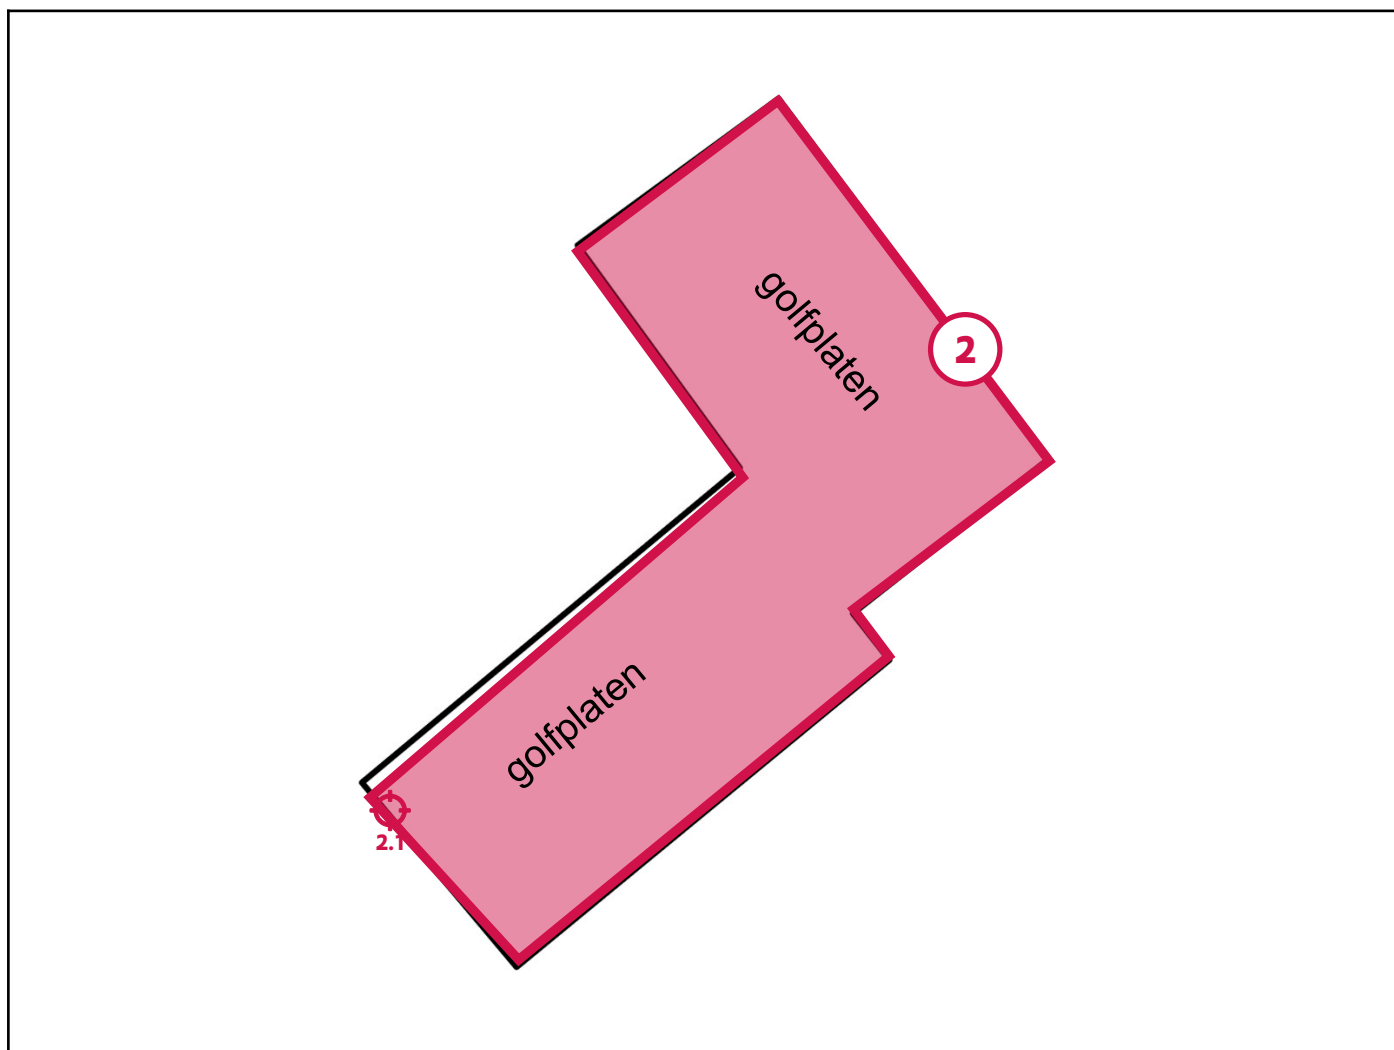
Plan 3.2: dak garage + berging 2 plan

Beschrijving	Type	Actie
2. Golfplaten op garage en bergingen	Asbestmateriaal	Dringend verwijderen
2.1 Code: 2. Golfplaat	Puntmonster	-

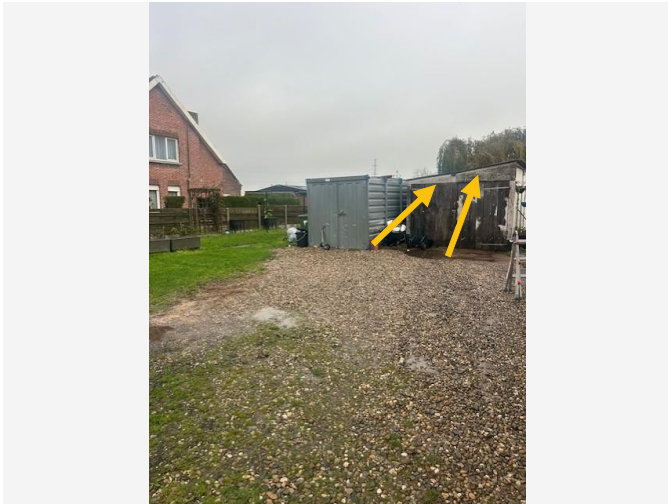
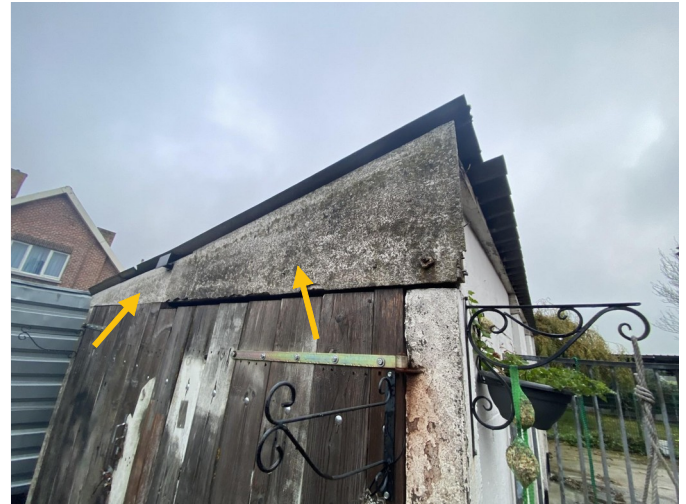
#	Type	Referentie	Resultaat
2.1	Puntmonster	2. Golfplaat	Crocidoliet, Chrysotiel

Beschrijving	Golfplaten op garage en bergingen
Omgeving	Grenst aan binnen- en buitenlucht
Primaire drager	Schuin dak
Asbestmateriaal	Dak- en gevelbekleding - Golfplaat
Bindmiddel van asbestmateriaal	Cement
Gebondenheid op basis van bindmiddel	Hecht
Hoeveelheid (oppervlakte - aantal)	<ul style="list-style-type: none">• 120,00 m² - 1 stuk
Totale oppervlakte	120,00 m ²
Eenvoudig bereikbaar	Ja
Bevestigingswijze	<ul style="list-style-type: none">• Geschroefd
Identificatiemethode	Een monstername door de asbestdeskundige met laboanalyse door een asbestlabo.
Destructieve handeling voor identificatie	Nee
Opmerking	<p>Op de garage en berging 2 + berging achter de woning nr 57 en 59 zijn er golfplaten aanwezig.</p> <p>Uit labo analyse is gebleken dat deze golfplaten asbsthoudend zijn. (chrysotiel 10%-15% en Crocidoliet 2%-5%)</p> <p>De golfplaten grenzen ook aan de binnenlucht in alle ruimtes.</p> <p>De hoeveelheid is een inschatting, hieraan kunnen geen rechten worden ontleend.</p>

Indien de platen eenvoudig te verwijderen zijn zonder kans op breken kan dit via doe-het-zelf of door werknemer(s) met opleidingsattest eenvoudige handelingen. Fixeer het plaatmateriaal en bedek de ondergrond met PE folie , en verwijder de asbesthoudende platen (met handgereedschap (gebruik geen snel draaiend gereedschap) één voor één en in hun geheel verwijderen. Niet gooien, niet breken. Reinig nadien de draagstructuur met vochtige doeken. Verpak het asbestafval zorgvuldig in asbestafvalzakken en breng deze weg naar het containerpark of een geregistreerde asbestinzamelaar.

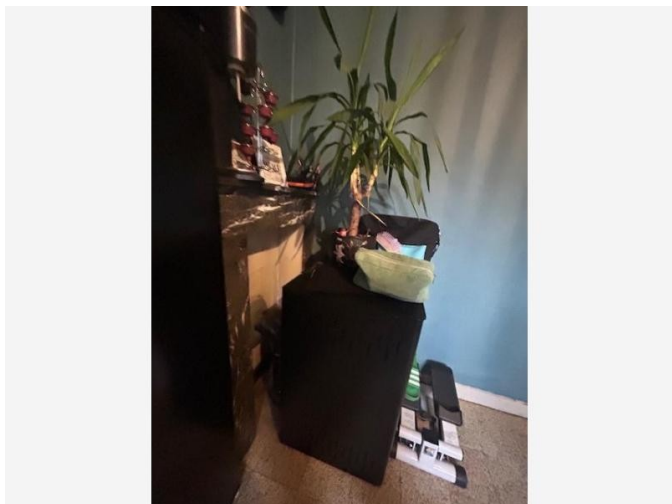
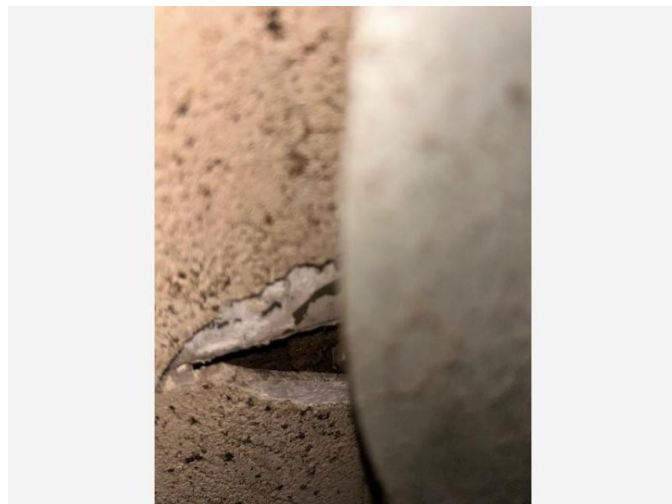
Beschrijving	Onderdak aanbouw woning
Omgeving	Grenst aan binnen- en buitenlucht
Primaire drager	Schuin dak
Asbestmateriaal	Plaat, paneel, tablet - Type Menuiserite
Bindmiddel van asbestmateriaal	Cement
Gebondenheid op basis van bindmiddel	Hecht
Hoeveelheid (oppervlakte - dikte - aantal)	<ul style="list-style-type: none"> • 34,50 m² - 0,50 cm - 1 stuk
Totaal volume	0,173 m ³
Eenvoudig bereikbaar	<p>Nee</p> <ul style="list-style-type: none"> • Het asbestmateriaal is bedekt (uitgezonderd laag verf, coating, behang, kunststof, textiel) en het wegnemen van het bedekkende materiaal kan niet zonder het bedekkende materiaal te beschadigen.
Bevestigingswijze	<ul style="list-style-type: none"> • Geschroefd
Identificatiemethode	Een monstername door de asbestdeskundige met laboanalyse door een asbestlabo.
Destructieve handeling voor identificatie	Nee
Opmerking	<p>Bij het optillen van de dakpannen is het onderdak van het type menuiserite waarneembaar.</p> <p>Uit labo analyse is gebleken dat deze onderdak plaat asbesthoudend is (chrysotiel 2%-5%)</p> <p>Het onderdak is aan de binnenzijde afgeschermd met gyproc.</p> <p>De hoeveelheid is een inschatting, hieraan kunnen geen rechten worden ontleend.</p>

Reinig nadien de draagstructuur met vochtige doeken. Verpak het asbestafval zorgvuldig in asbestafvalzakken en breng deze weg naar het containerpark of een geregistreerde asbestinzamelaar.

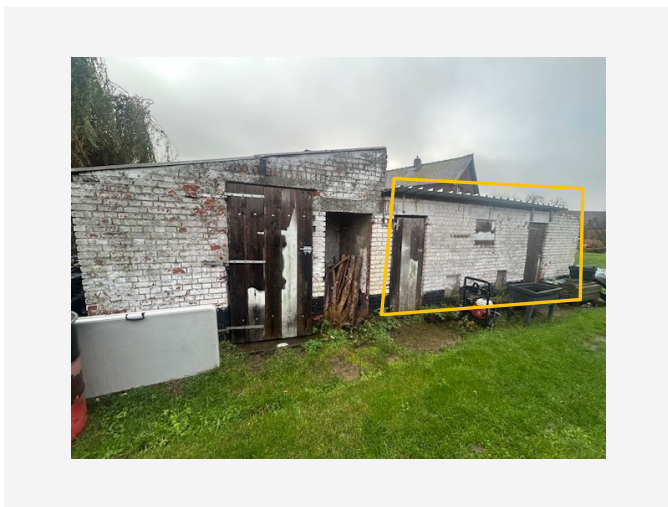
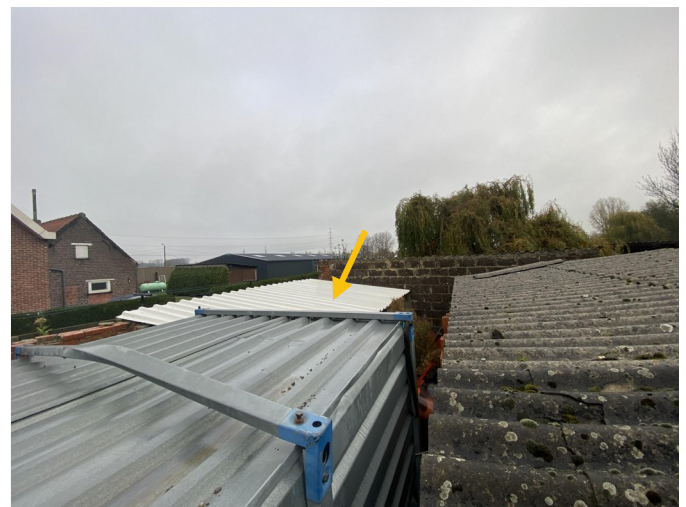
Beschrijving	Notitie	Terug te vinden op plannen
Fiche 19: Dak berging 1	Op het dak van de berging 1 zijn er metalen dakpanelen aanwezig. Deze panelen zijn niet verdacht.	Plan 4.1: berging 1 plan
Fiche 20: Soepele kit	Aan de ramen en deuren is er soepele kit aanwezig. Deze kit is niet verdacht.	-
Fiche 21: Dakbedekking woning + aanbouw	Op het hoofddak en aanbouw van de woning zijn er pannen aanwezig. Deze zijn niet verdacht.	-
