Asbestinventarisatetest

Sint-Elooistraat 60, 9080 Lochristi

Attestnummer : 20260305-000108.000

Niet-asbestveilig

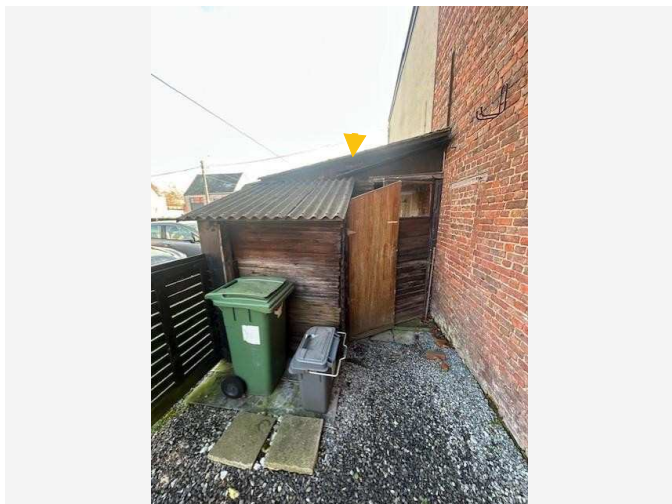
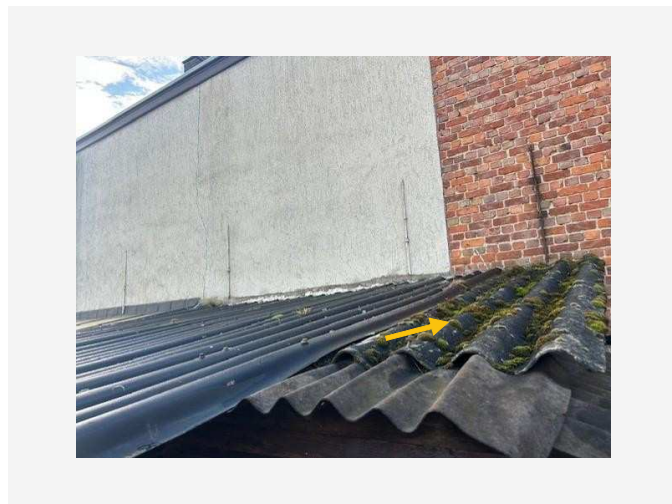
| Eindbeoordeling materiaalrisico | Verhoogd materiaalrisico en/of verhoogde kans op vezelvrijgave |
| Opmerking | Vasthechting van korstmos aanwezig. |

| Toestand van het materiaal | Matig beschadigd, matig verweerd |

| # | Type | Referentie | Resultaat |
|---|---|---|---|
| 1.1 | Puntmonster | 7. Golfplaat | Chrysotiel |

| Opmerking | <p>Op het dak van het berghok is er nog een cement golfplaat aanwezig. Uit labo analyse is gebleken dat deze golfplaat asbesthoudend is. (Chrysotiel 10%-15%)</p> <p>De andere golfplaten op de berging zijn in kunststof.</p> <p>Onder de cement plaat is de bitumen golfplaat aanwezig. Het water dat van de cement golfplaat afloopt komt eerst terecht op de bitumen golfplaten en loopt nadien af in de grond.</p> |

Verwijderen

- Zorg voor een veilig beheer. Vermijd het beschadigen van het asbestmateriaal. Controleer de toestand jaarlijks op wijzigingen.
- Hemelwater dat afspoelt van asbestcement daken of gevels kan asbestdeeltjes bevatten. Gebruik het enkel voor gesloten circuits (bv. spoelen toiletten). Reinig na het vervangen van het dak of de gevel de dakgoten en regenwaterput of -ton om asbesthoudend sediment of slib te verwijderen

- Eenvoudige handelingen: mag via doe-het-zelf of door werknemer(s) met opleidingsattest eenvoudige handelingen
Bij voorkeur door werknemers met opleidingsattest. Opleid personeel = (dak werker met 8u basisopleiding asbest)

Indien de platen eenvoudig te verwijderen zijn zonder kans op breken kan dit via doe-het-zelf of door werknemer(s) met opleidingsattest eenvoudige handelingen. Fixeer het plaatmateriaal en bedek de ondergrond met PE folie , en verwijder de asbesthoudende platen (met handgereedschap (gebruik geen snel draaiend gereedschap) één voor één en in hun geheel verwijderen. Niet gooien, niet breken. Reinig nadien de draagstructuur met vochtige doeken. Verpak het asbestafval dubbel en luchtdicht en zorgvuldig in asbestafvalzakken en breng deze weg naar het containerpark of een geregistreerde asbestinzamelaar. Zie ook link

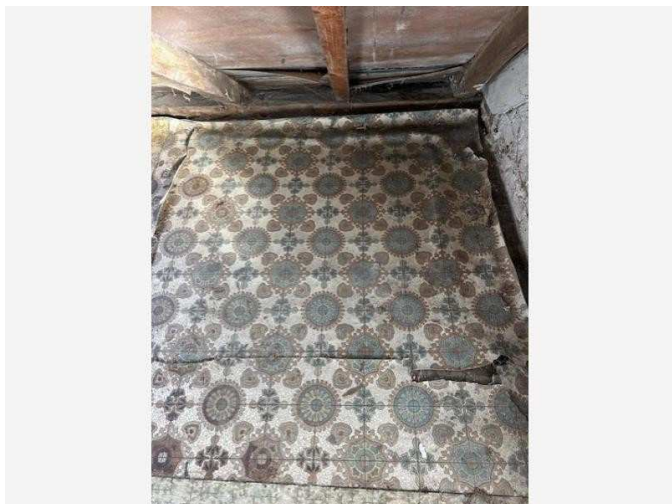
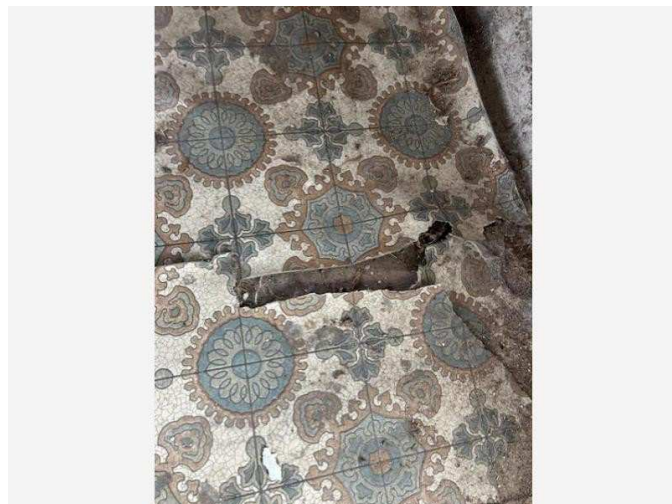
| Eindbeoordeling materiaalrisico | Verhoogd materiaalrisico en/of verhoogde kans op vezelvrijgave |

| Toestand van het materiaal | Licht beschadigd, licht verweerd. Intact calciumsilicaatmateriaal of categorie III 'gebondenheid' |

| # | Type | Referentie | Resultaat |
|---|---|---|---|
| 2.1 | Puntmonster | 6. Vinyl zolder | Chrysotiel |

| Opmerking | <p>In de linker hoek van de zolder ruimte wanneer u de zolder ruimte betreedt is er een verdacht vloerzeil waarneembaar.</p> <p>Uit labo analyse is gebleken dat het vloerzeil asbesthoudend is. (Chrysotiel 10%-15%)</p> <p>De hoeveelheid is een inschatting, hieraan kunnen geen rechten worden ontleend.</p> <p>Er is geen zwarte lijmlaag waarneembaar onder het vloerzeil.</p> |

Verwijderen

- Zorg voor een veilig beheer. Vermijd het beschadigen van het asbestmateriaal. Controleer de toestand jaarlijks op wijzigingen.
- Scherm in afwachting van verwijdering het asbestmateriaal af van luchtstromingen en verstoring: bijvoorbeeld door het te verpakken, te fixeren, af te dekken, signalisatie - afbakening aan te brengen, ...

- Hermetische zone (erkend asbestverwijderaar)
Aangezien er bij verwijdering van het vloerzeil teveel asbest vezels kunnen vrijkomen. Kan dit enkel worden verwijderd door een erkend asbest verwijderaar. Deze zal de toepassing verwijderen onder de nodige voorzorgs en veiligheids maatregelen.

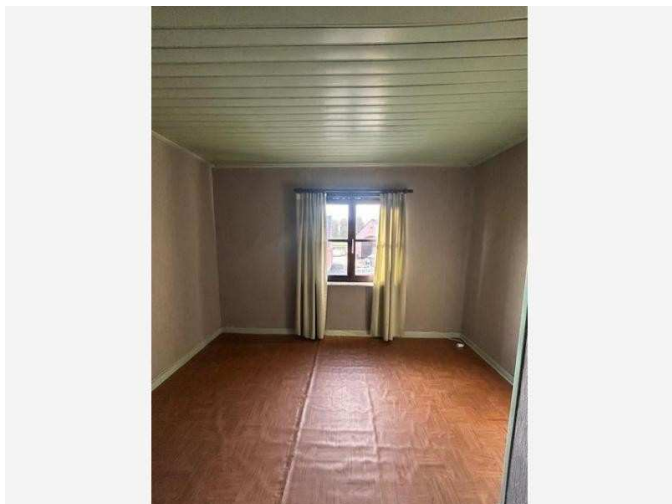
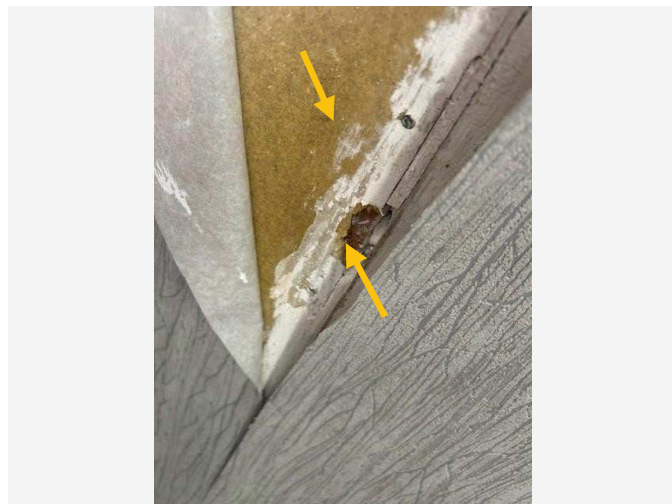
| Opmerking | <p>Op de 1ste verdieping zijn er aan de wanden van de voorzijde van de woning cement platen aangebracht.</p> <p>Uit labo analyse is gebleken dat deze cement platen asbesthoudend zijn.</p> <p>De hoeveelheid is een inschatting, hieraan kunnen geen rechten worden ontleend.</p> |

Zorgvuldig beheren

Indien de platen eenvoudig te verwijderen zijn zonder kans op breken kan dit via doe-het-zelf of door werknemer(s) met opleidingsattest eenvoudige handelingen. Fixeer het plaatmateriaal en bedek de ondergrond met PE folie , en verwijder de asbesthoudende platen (met handgereedschap (gebruik geen snel draaiend gereedschap) één voor één en in hun geheel verwijderen. Niet gooien, niet breken. Reinig nadien de draagstructuur met vochtige doeken. Verpak het asbestafval zorgvuldig in asbestafvalzakken en breng deze weg naar het containerpark of een geregistreerde asbestinzamelaar.

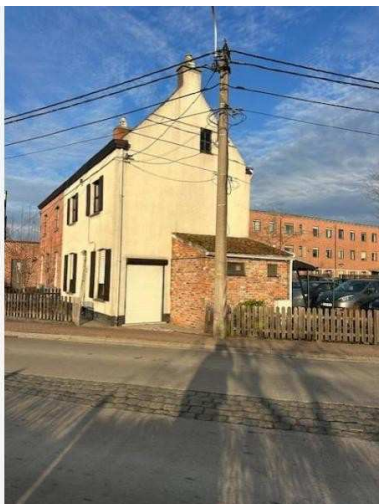
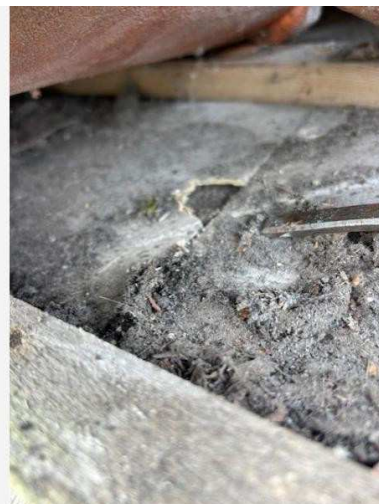
| Opmerking | <p>Op het dak gesitueerd boven de badkamer zijn er onder de pannen ook onderdak platen waarneembaar van het type menuiserite.</p> <p>Uit labo analyse is gebleken dat deze onderdak platen asbesthoudend zijn. (Chrysotiel 2%-5%)</p> <p>De hoeveelheid is een inschatting, hieraan kunnen geen rechten worden ontleend.</p> |

Niet gooien, niet breken. Reinig nadien de draagstructuur met vochtige doeken.

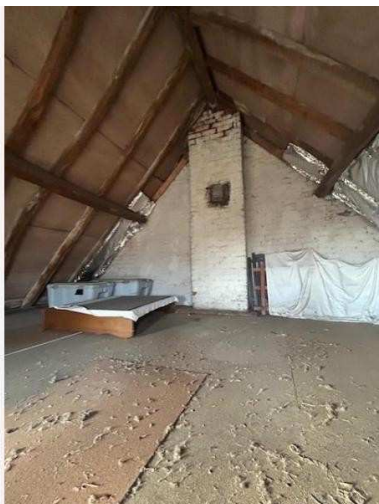
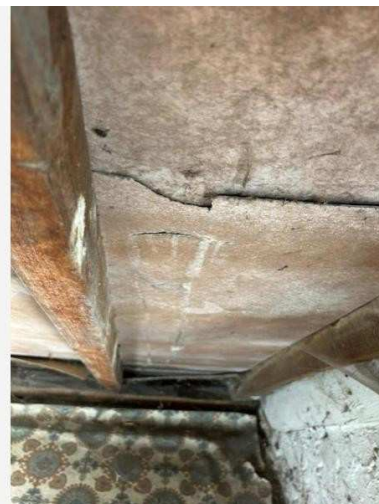
| Opmerking | Op de zolder ruimte is het onderdak type menuiserite platen waarneembaar. Deze platen grenzen ook aan de binnelucht. Uit labo analyse is gebleken dat deze onderdak platen asbesthoudend zijn (Chrysotiel 2%-5%) |

Niet gooien, niet breken. Reinig nadien de draagstructuur met vochtige doeken.

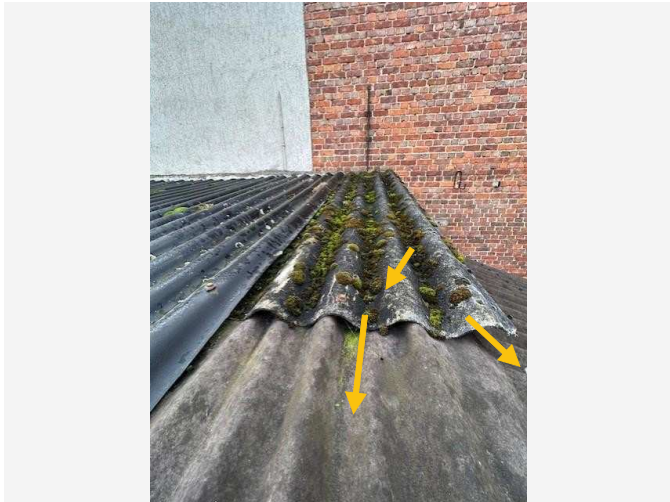
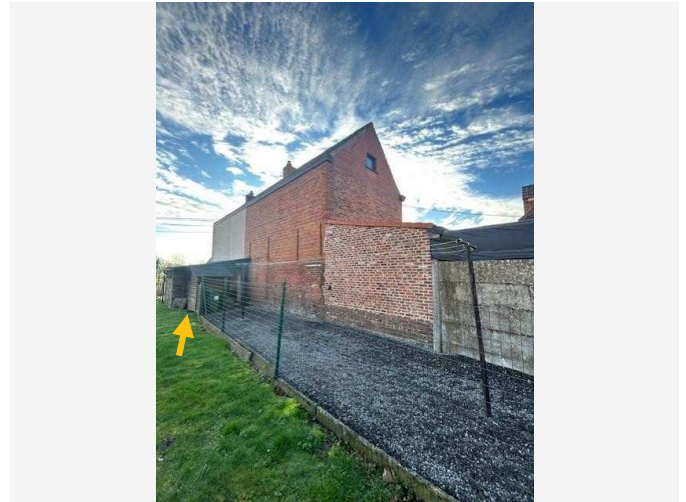
Fiche 9: Afdruipzone van cement golfplaat naar bitumen plaat

| Basis voor advies | Beoordeling op basis van expertise met een vaststelling door de asbestdeskundige. |

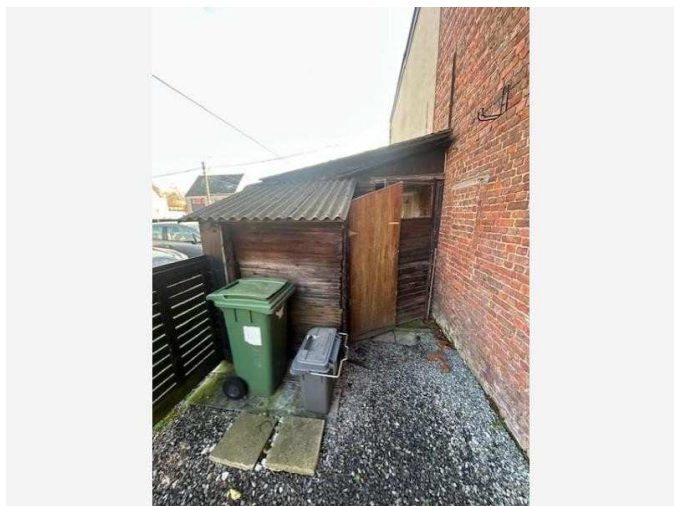
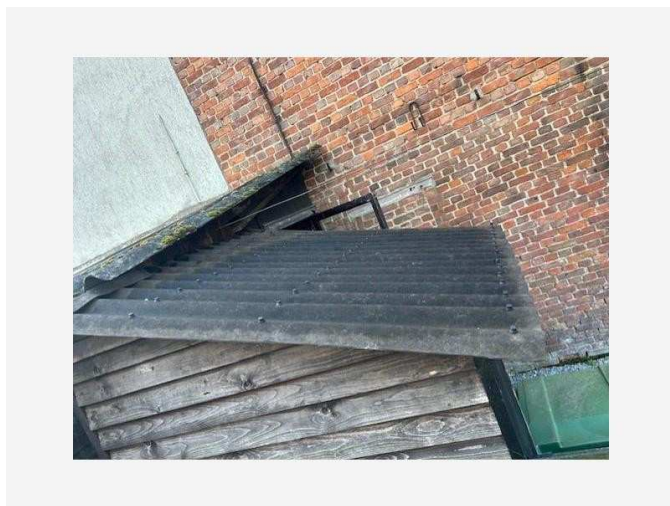
| Opmerking | <p>Op het berghokje aanpalend aan de berging zijn er bitumen golfplaten als dakbedekking.</p> <p>Uit labo analyse is gebleken dat deze bitumen platen niet asbesthoudend zijn.</p> <p>De hoeveelheid is een inschatting, hieraan kunnen geen rechten worden ontleend.</p> |

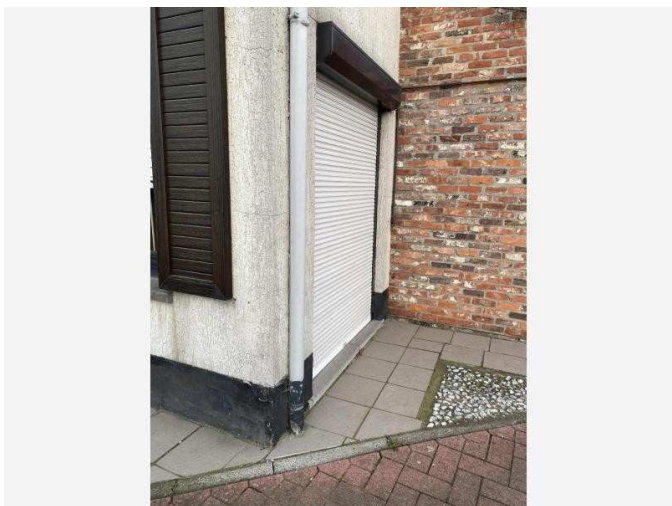
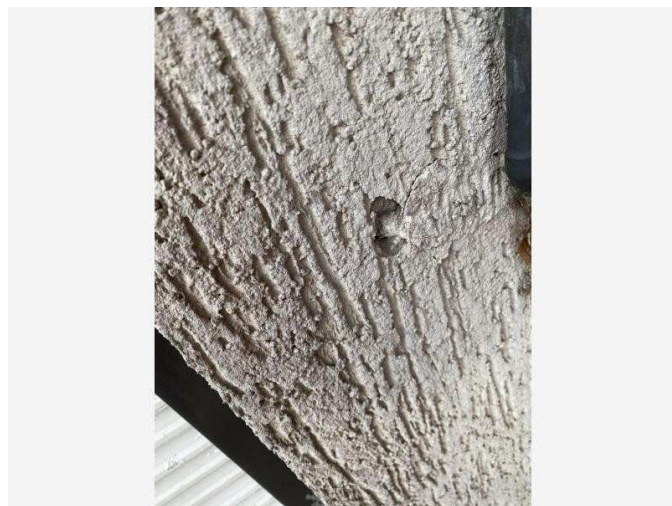
| Opmerking | <p>Aan de buitenzijde van de woning is er cementering aangebracht.</p> <p>Uit labo analyse is gebleken dat deze niet asbesthoudend is.</p> <p>De hoeveelheid is een inschatting, hieraan kunnen geen rechten worden ontleend.</p> |

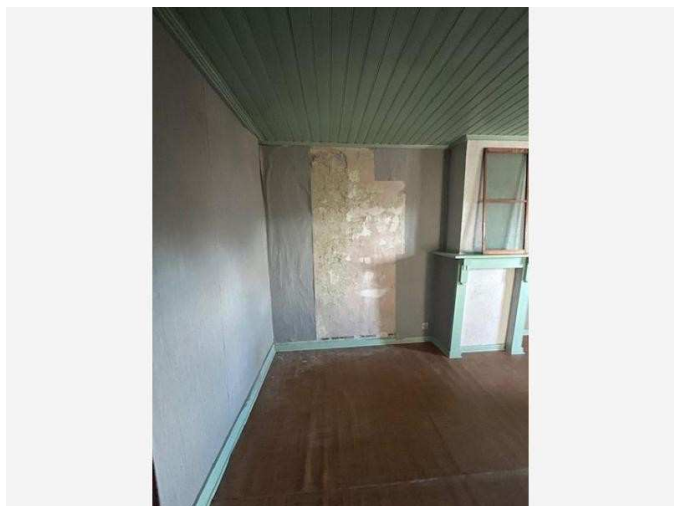
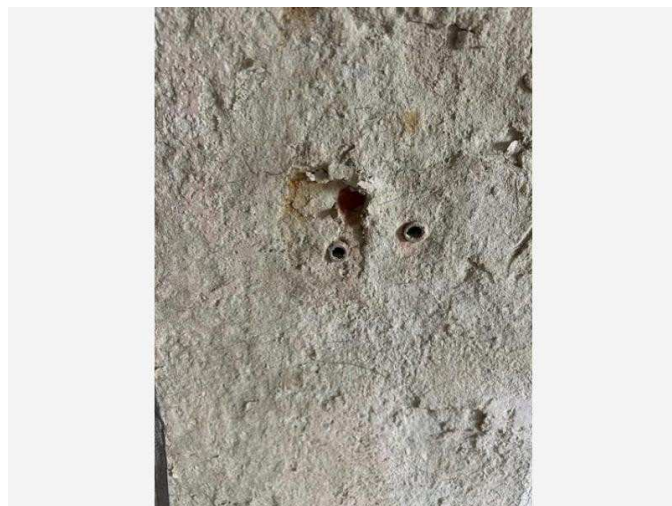
| Opmerking | <p>Volgens het inspectieprotocol is een monstername van het pleisterwerk verplicht om dit te identificeren als niet-asbesthoudend. Locatie staalnames:</p> <ul style="list-style-type: none"> - individuele ruimte: slpk -natte ruimte: keuken -traphal: hal stookplaats: niet mogelijk -woonplaats (living) <p>Er is geen pleisterwerk aanwezig op de zolder ruimte.</p> <p>De vermelde oppervlaktes en volumes betreffen een beredeneerde schatting. Er worden geen rechten verleend aan deze oppervlaktes/volumes</p> |

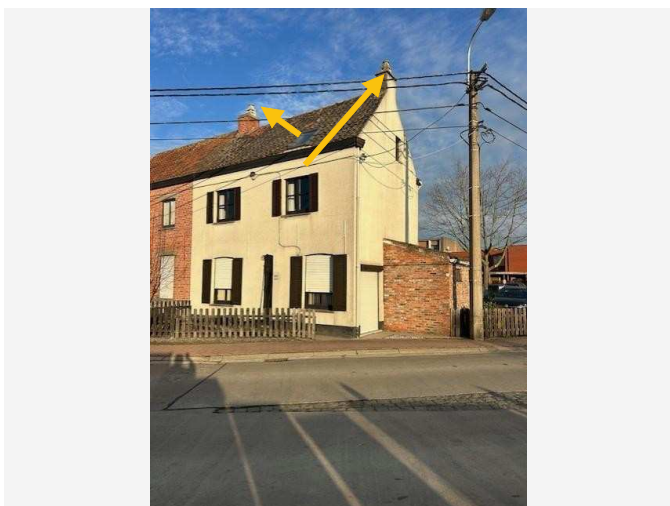
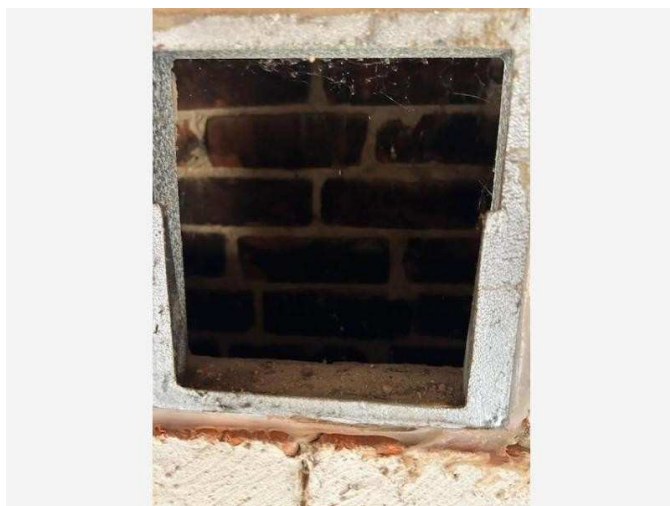
| Beschrijving | Notitie | Terug te vinden op plannen |
|---|--|---|
| Fiche 19: Geen verdachte rookgaskanalen | Betonnen trekregelaar op de schouw aanwezig. Via de inspectie luikjes (metalen) op de zolder kon er binnenin de schouw mantel worden gekeken. Binnenzijde van de schouw zijn bakstenen. Geen verdachte materialen/ rookgaskanalen aangetroffen. | - |
