Asbestinventarisatetest

Doornakkerstraat 69, 9040 Gent

Attestnummer : 20251205-000092.000

Uitgegeven op : 05.12.2025

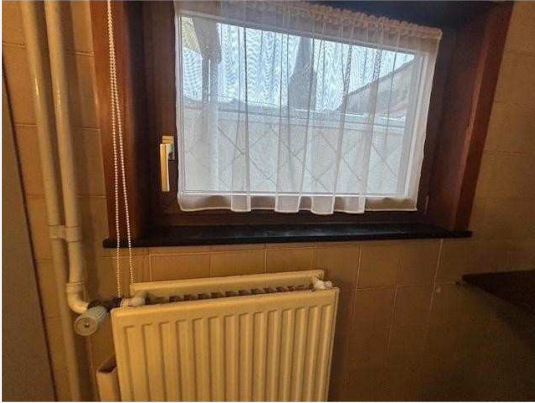
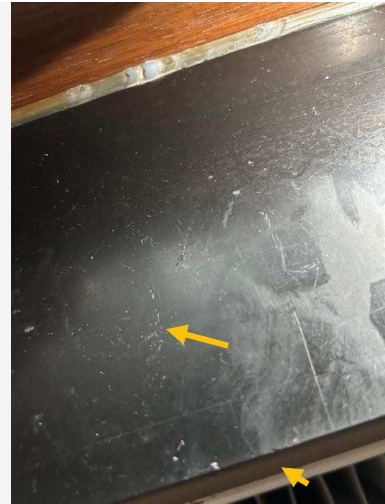
Het asbestmateriaal valt onder de mijlpaal van 2040.

Deze toepassing is een hecht gebonden toepassing en de tablet kan worden verwijderd zonder te breken of te beschadigen.

Eindbeoordeling materiaalrisico	Laag materiaalrisico en/of verlaagde kans op vezelvrijgave
---------------------------------	--

Beschrijving	Masal vensterbank binnen
Omgeving	Binnen
Primaire drager	Wandopening verticaal (raam, deur, ...)
Asbestmateriaal	Plaat, paneel, tablet - Type Massal
Bindmiddel van asbestmateriaal	Cement
Gebondenheid op basis van bindmiddel	Hecht
Hoeveelheid (oppervlakte - dikte - aantal)	<ul style="list-style-type: none">• 0,50 m² - 2,00 cm - 1 stuk
Totaal volume	0,01 m ³
Eenvoudig bereikbaar	Ja
Bevestigingswijze	<ul style="list-style-type: none">• Geklemd• Verlijmd, ingegoten, versmeerd
Identificatiemethode	De asbestdeskundige beoordeelt het materiaal als asbesthoudend, en dit zonder monsternamen.
Destructieve handeling voor identificatie	Nee
Opmerking	<p>In de badkamer is er een vensterbank aanwezig van het type massal.</p> <p>Deze vensterbank is asbestverdacht.</p> <p>De hoeveelheid is een inschatting, hieraan kunnen geen rechten worden ontleend.</p>

- Zorg voor een veilig beheer. Vermijd het beschadigen van het asbestmateriaal. Controleer de toestand jaarlijks op wijzigingen.
- Voer bijkomende staalname(s) uit.

Dit kan via doe-het-zelf of door werknemer(s) met opleidingsattest eenvoudige handelingen. Zorg zeker voor het dragen van de nodige beschermingsmiddelen (mondmasker ffp3, handschoenen, wegwerpoverall klasse 3 type 5-6) Fixeer het plaatmateriaal en bedek de ondergrond met PE- folie. Maak de toepassing los met handgereedschap (gebruik geen snel draaiend gereedschap) en verwijder het asbesthoudende materiaal in zijn geheel zonder te breken of te beschadigen.

Reinig nadien de draagstructuur met vochtige doeken.

Verpak het asbestafval zorgvuldig in asbestafvalzakken en breng deze weg naar het containerpark of een geregistreerde asbestinzamelaar.

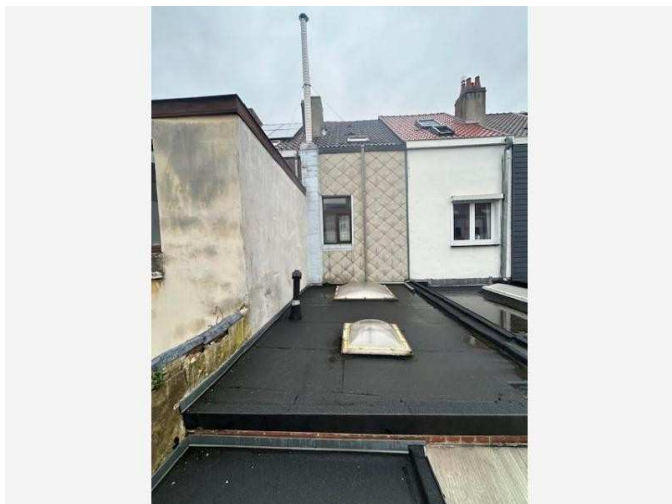
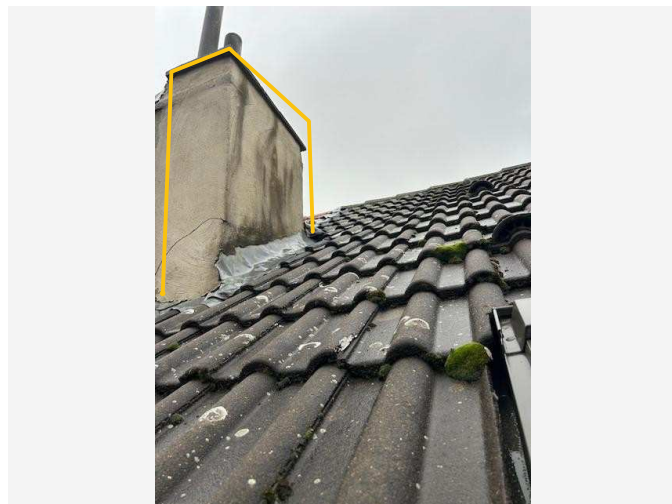
Het asbestmateriaal valt onder de mijlpaal van 2040.

blootstellingsrisico's Zorg ervoor dat de toepassing niet beschadigd wordt. Voer bij werken aan de schouw, verdere staalnames uit om uit te sluiten van asbest

Eindbeoordeling materiaalrisico	Laag materiaalrisico en/of verlaagde kans op vezelvrijgave
---------------------------------	--

Beschrijving	cementering schouw
Omgeving	Buiten
Primaire drager	HVAC infrastructuur en uitrusting
Asbestmateriaal	In-situ afwerkingslagen - Crepi
Bindmiddel van asbestmateriaal	Cement
Gebondenheid op basis van bindmiddel	Hecht
Hoeveelheid (gewicht - aantal)	<ul style="list-style-type: none">• 15,00 kg - 1 stuk
Totaal gewicht	15,00 kg
Eenvoudig bereikbaar	Ja
Bevestigingswijze	<ul style="list-style-type: none">• Verlijmd, ingegoten, versmeerd
Identificatiemethode	<p>De asbestdeskundige beoordeelt het materiaal als asbestverdacht en dus asbesthoudend, en dit zonder monstername.</p> <p>Motivatie: Er is een onderzoeksbeperking die monstername verhindert; De ruimte of het materiaal bevindt zich hoger dan 3,5 meter vanaf een vaste ondergrond.</p>
Destructieve handeling voor identificatie	Nee
Opmerking	<p>Aan de schouw op het hoofddak is er cementering aanwezig.</p> <p>Er kon visueel worden vastgesteld dat de schouwen aan de buitenzijde gecementeerd zijn. Deze konden niet veilig worden bemonsterd wegens de hoogtebeperking. Mogelijks zou deze cementering asbesthoudend kunnen zijn. Verder te onderzoeken bij ev. werken of verwijdering hiervan. De hoeveelheid is een inschatting, hieraan kunnen geen rechten worden ontleend.</p>

- Zorg voor een veilig beheer. Vermijd het beschadigen van het asbestmateriaal. Controleer de toestand jaarlijks op wijzigingen.
- Voer bijkomende staalname(s) uit.

- Eenvoudige handelingen: enkel door erkend asbestverwijderaar
Indien uit labo analyse blijkt dat de toepassing asbesthoudend is moet er beroep worden gedaan op een erkend asbestverwijderaar. Om deze toepassing te laten verwijderen onder de nodige voorzorgs en veiligheidsmaatregelen aangezien er bij de verwijdering hiervan teveel stofvezels kunnen vrijkomen. De erkende asbestverwijderaar zal zijn verwijderingsmethodiek toelichten in zijn plan van aanpak. Zie methodiek verwijderings methodes achteraan in het attest

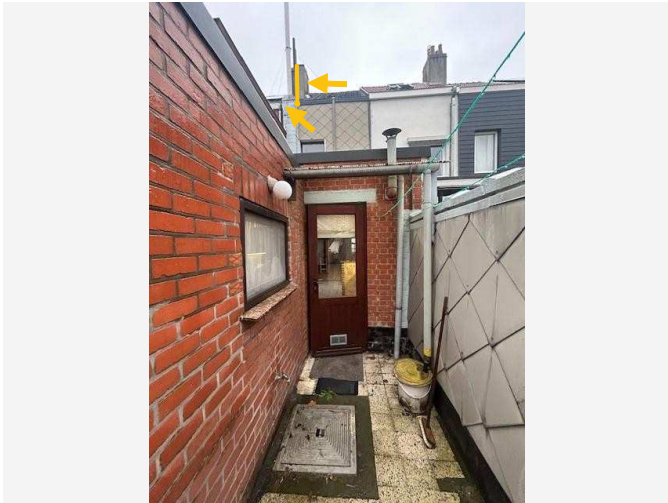
Situeringfoto

Reden: Het te onderzoeken materiaal situeert zich hoger dan 3,50 m te rekenen vanaf een veilige ondergrond

Uitleg van de asbestdeskundige: Op het hoofddak van de woning is er een schouw aanwezig.

De linker helft met de asbest buizen (wanneer u vanuit de tuin naar het dak kijkt) behoort toe aan de linkse bureu.

De rechtste helft van de schouw behoort toe aan de inspectielocatie. Hierbij is de schouw afgedekt. De schouw staat niet meer in verbinding met een toestel of toepassing.

De gemetste schouw + metalen rookgaskanaal op het dak van de roofing is niet verdacht. Deze schouw staat in verbinding met de kachel in de living.

Er was geen verder inspectie mogelijk naar de binnenzijde van de schouw. Mogelijks zijn hier nog asbesthoudende materialen aanwezig.

Aangeraden verder te onderzoeken bij ev. werken of verwijdering hiervan.

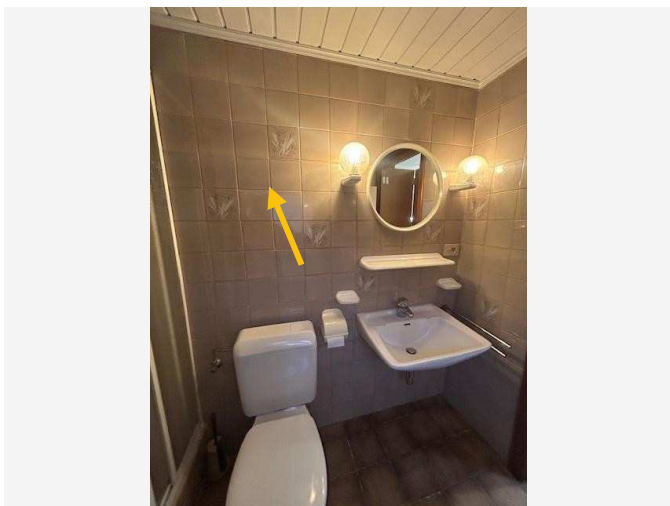
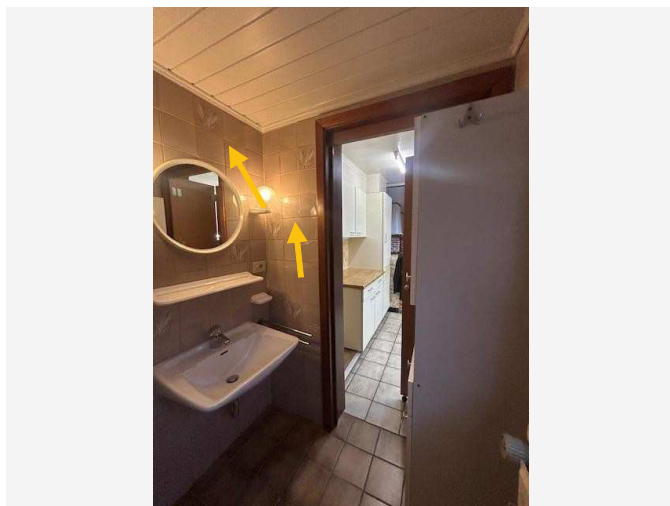
Deze tegels zijn niet asbest verdacht. Er was geen verdere inspectie mogelijk naar achterliggende materialen, aangezien de tegels in perfecte staat zijn. Let wel op bij ev. werken of verwijdering naar achterliggende materialen zoals bv. tegellijm, deze zou asbesthoudend kunnen zijn. Let ook op met zwarte lijmlagen, deze zouden ook asbesthoudend kunnen zijn. Verder te onderzoeken bij ev. werken of verwijdering hiervan.

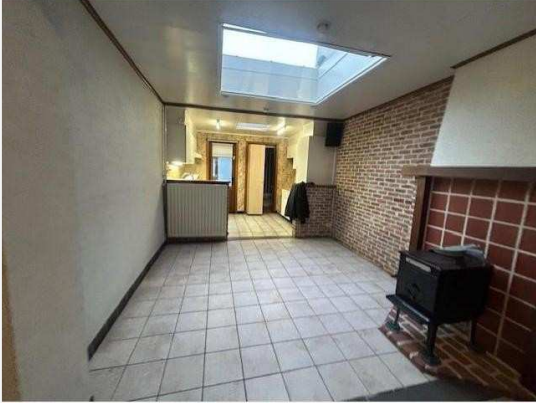
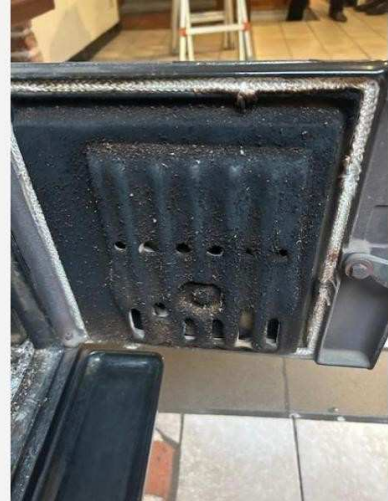
In de kachel in de living werden er geen verdachte materialen aangetroffen.

De kachelkoord is niet verdacht. De kachel staat in verbinding met het metalen rookgaskanaal.

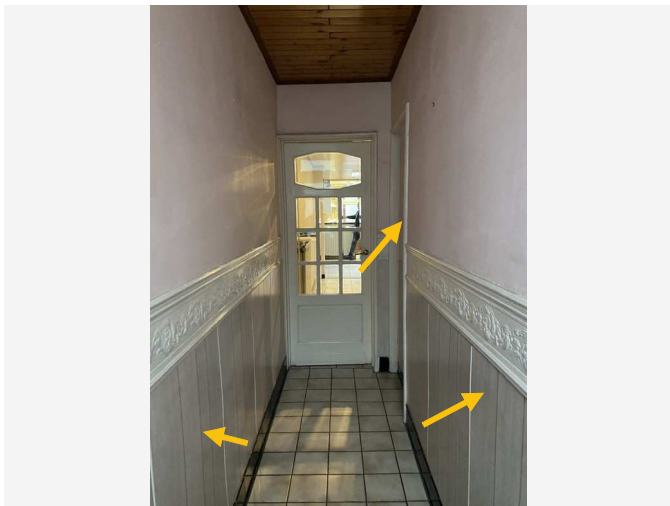
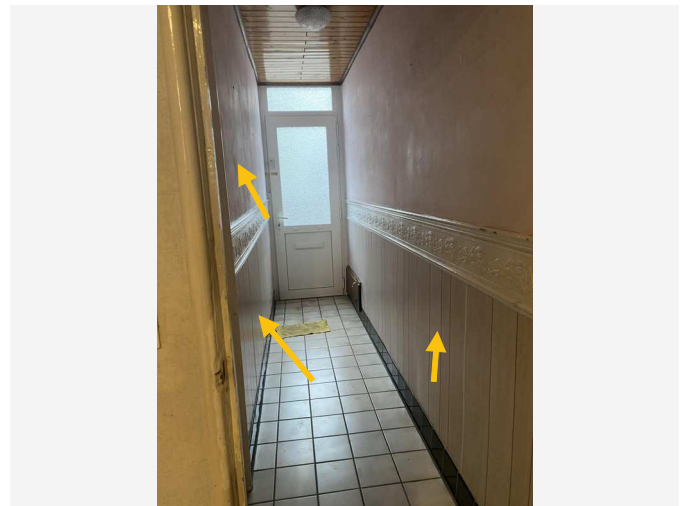
In de woning zijn er valse wanden aanwezig in gyproc en hout deze zijn niet verdacht. Er was geen verdere analyse mogelijk naar ev. achter liggende materialen in kader van niet destructief onderzoek. Verder te onderzoeken bij ev. werken of verwijdering hiervan.

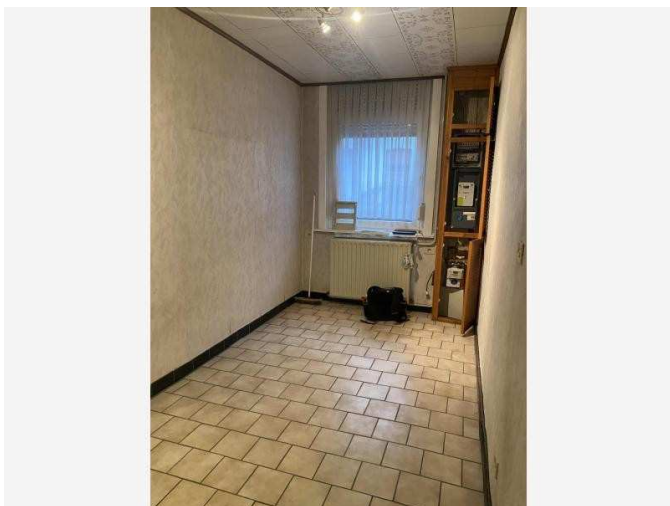
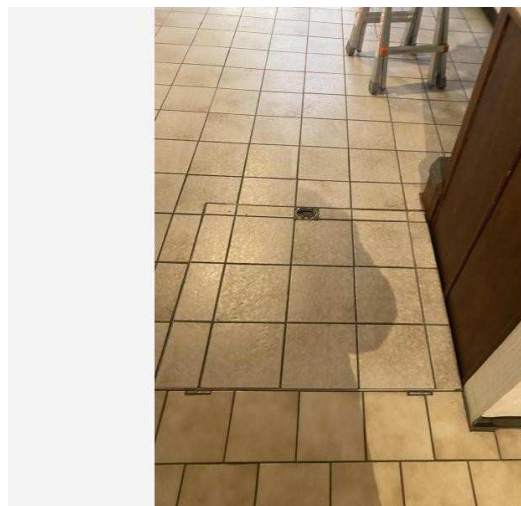
Gelijkvloers: vloertegel

kelder: cement vloertegel

1ste verdiep: laminaat

2de verdiep: vinyl (kunststof onderzijde = niet verdacht)

Deze materialen zijn niet verdacht. Er was geen verder analyse mogelijk naar ev. onderliggende materialen in kader van niet destructief onderzoek. Verder te onderzoeken bij ev. werken of verwijdering hiervan.

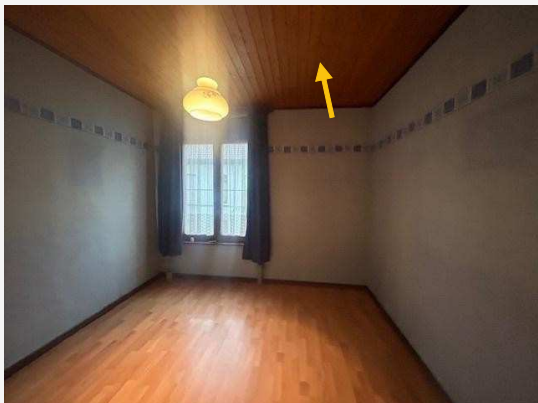
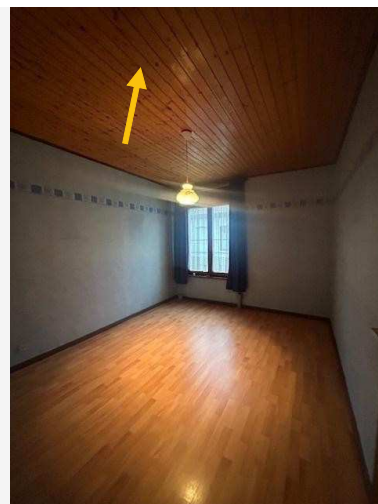
In de woning zijn er valse plafonds aanwezig. Deze materialen zijn niet verdacht.

Er was geen verdere analyse mogelijk naar ev. achterliggende materialen in kader van niet destructief onderzoek.

Verder te onderzoeken bij ev. werken of verwijdering hiervan.

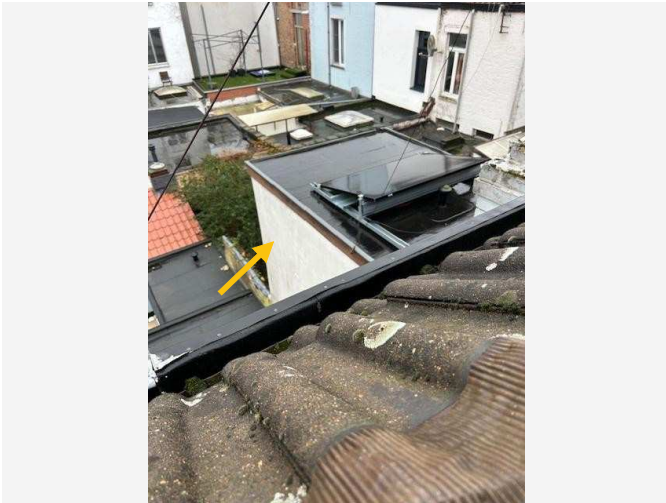
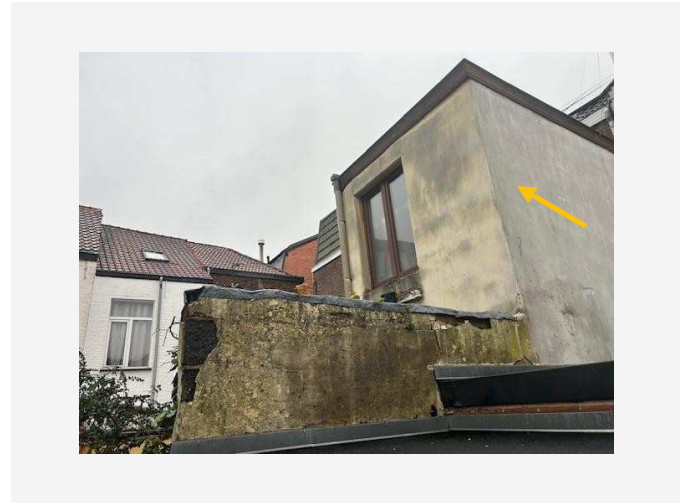
Aan de aanbouw van de woning van de buren is Crepi aangebracht. Deze muur behoort niet tot de inspectielocatie.

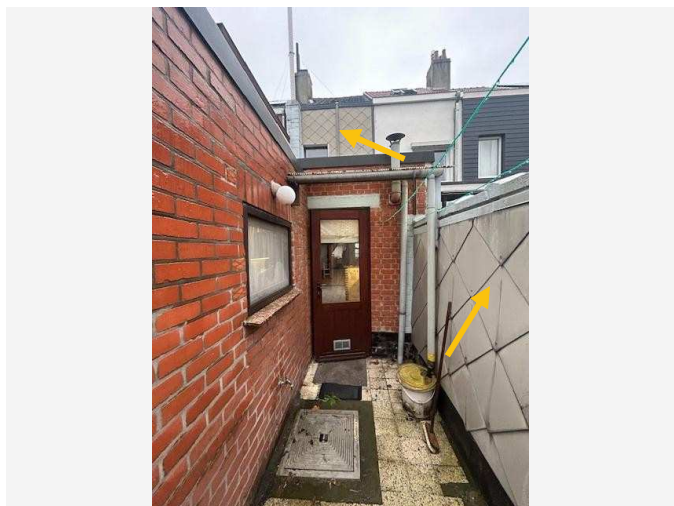
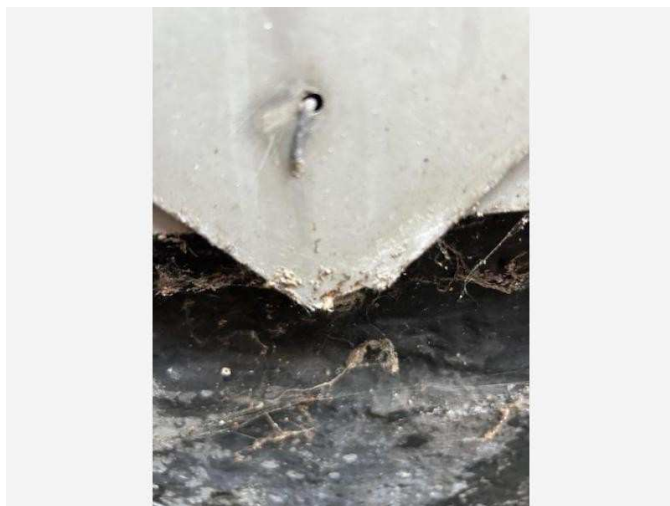
Fiche 10: Leien gevel + tuin muur

Geen asbest

#	Type	Referentie	Resultaat
10.1	Puntmonster	3. Leien	Geen asbest

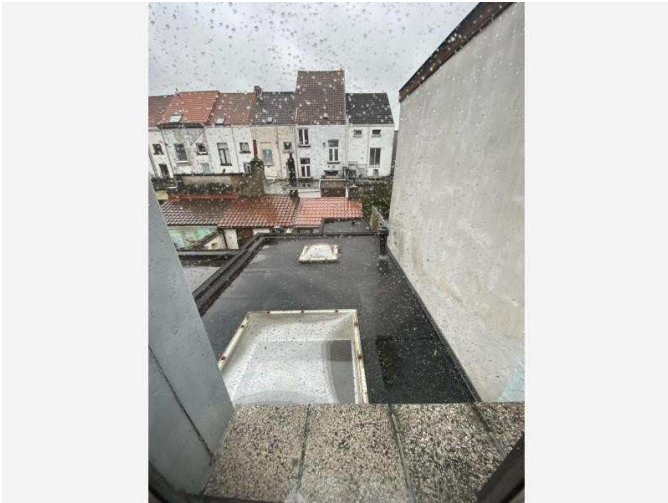
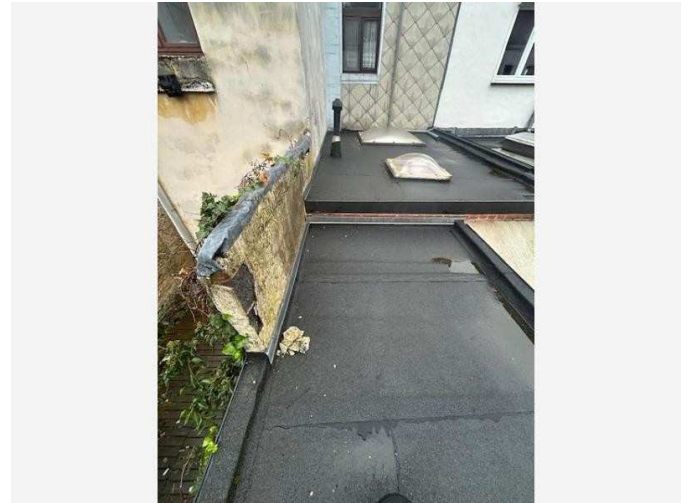
Fiche 11: Roofing plat dak woning

Geen asbest

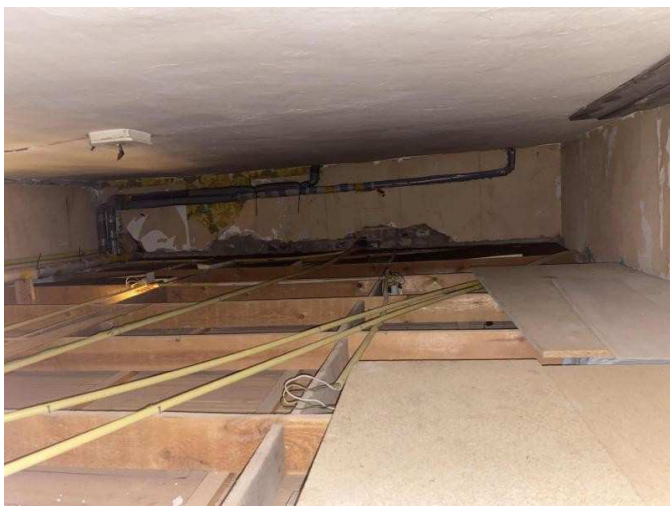
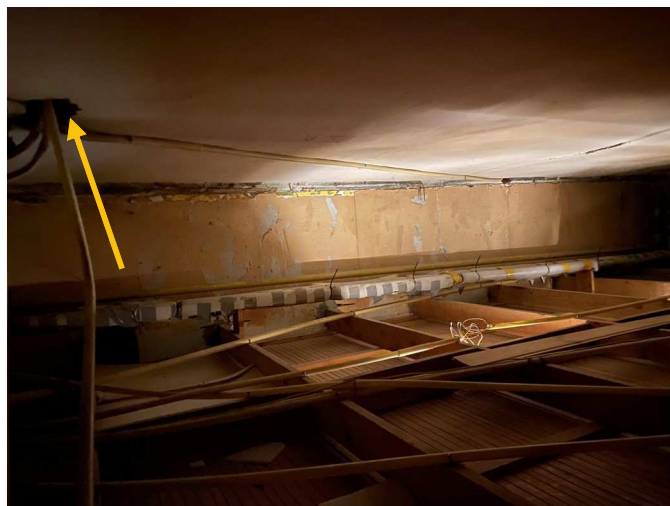
Fiche 12: Plafondpleister woning

Geen asbest

#	Type	Referentie	Resultaat
12.1	Mengmonster	5. Plafondpleister	Geen asbest

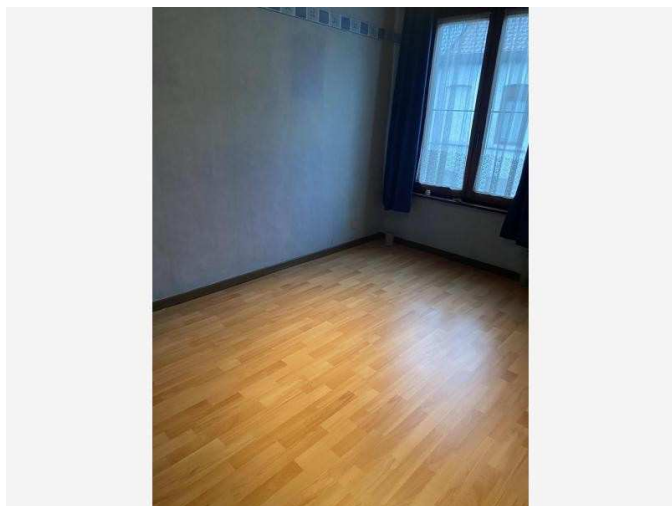
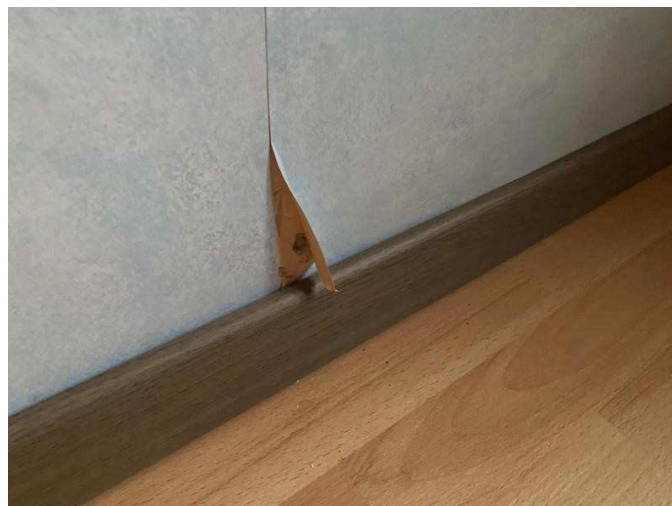
Fiche 13: Wandpleister

Geen asbest

#	Type	Referentie	Resultaat
13.1	Mengmonster	1. Wandpleister	Geen asbest

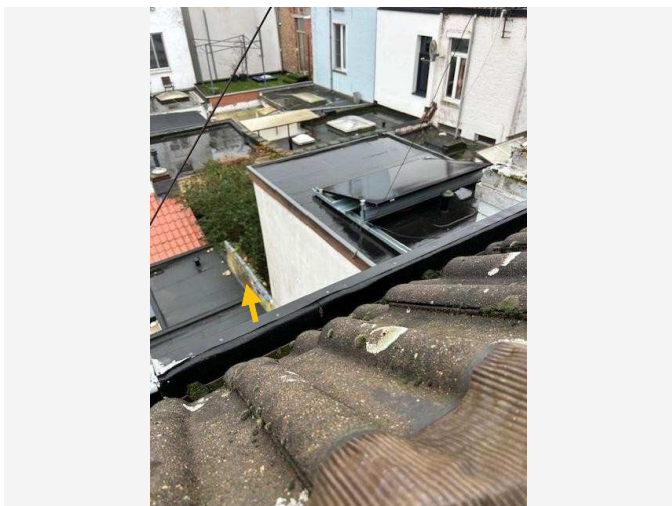
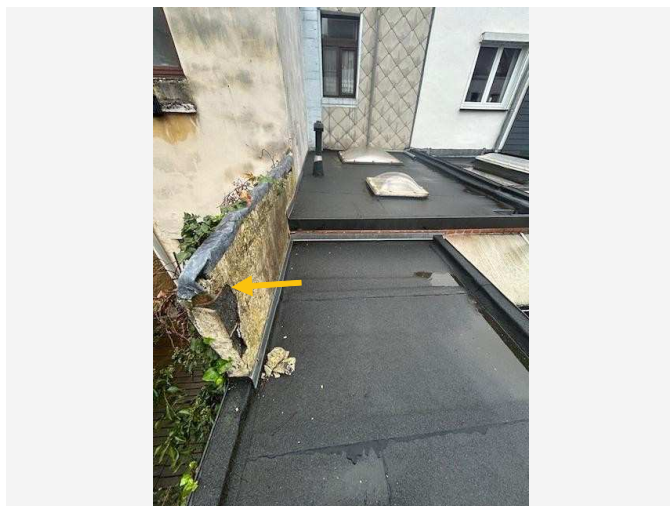
Fiche 14: Cementering muur plat dak

Geen asbest

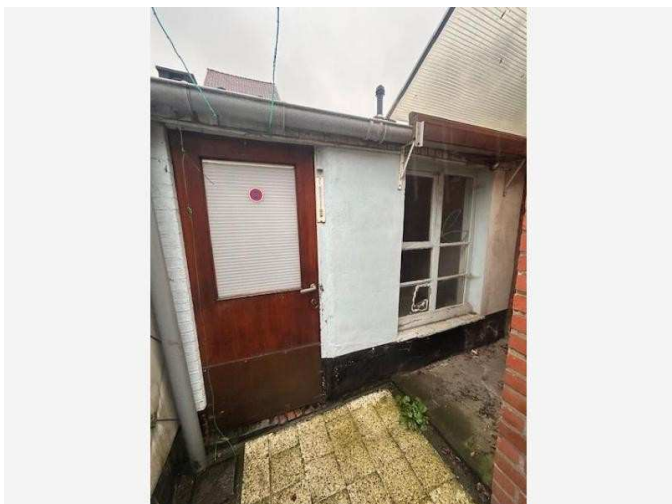
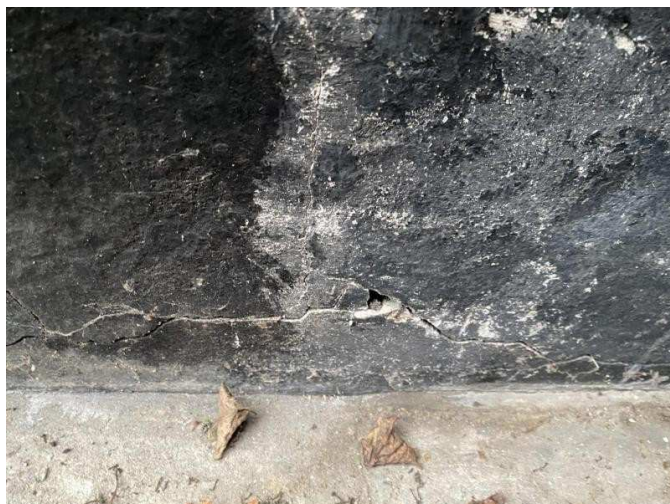
Fiche 15: Cementering tuinberging

Geen asbest

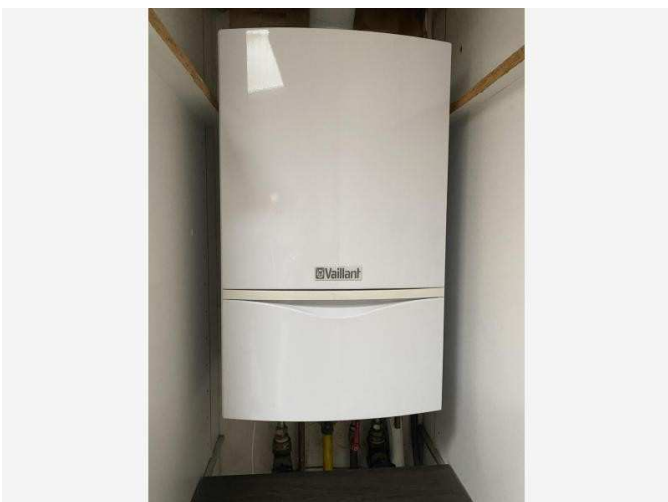
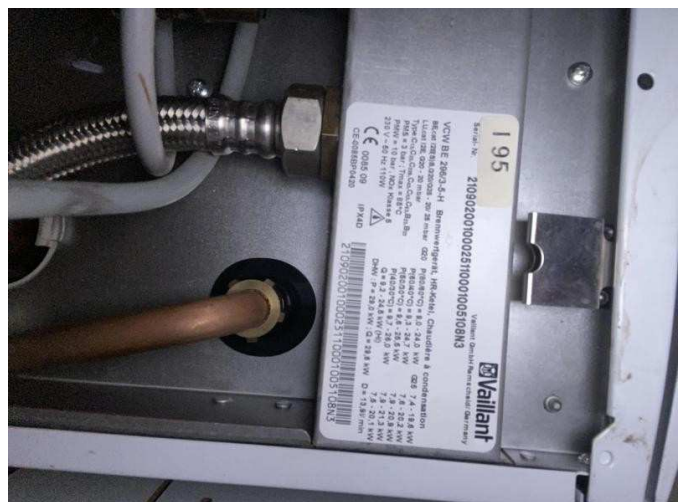
Fiche 21: Vaillant ketel	In de keuken is de vaillant verwarmingsketel aanwezig. Deze ketel is niet verdacht. serienr 21090200100025110001005108N3 bj 2009	Plan 1.1: gelijkvloers plan
