Asbestinventarisatetest

Stationsstraat 54, 9636 Zwalm

Attestnummer : 20230901-000395.000

Uitgegeven op : 01.09.2023

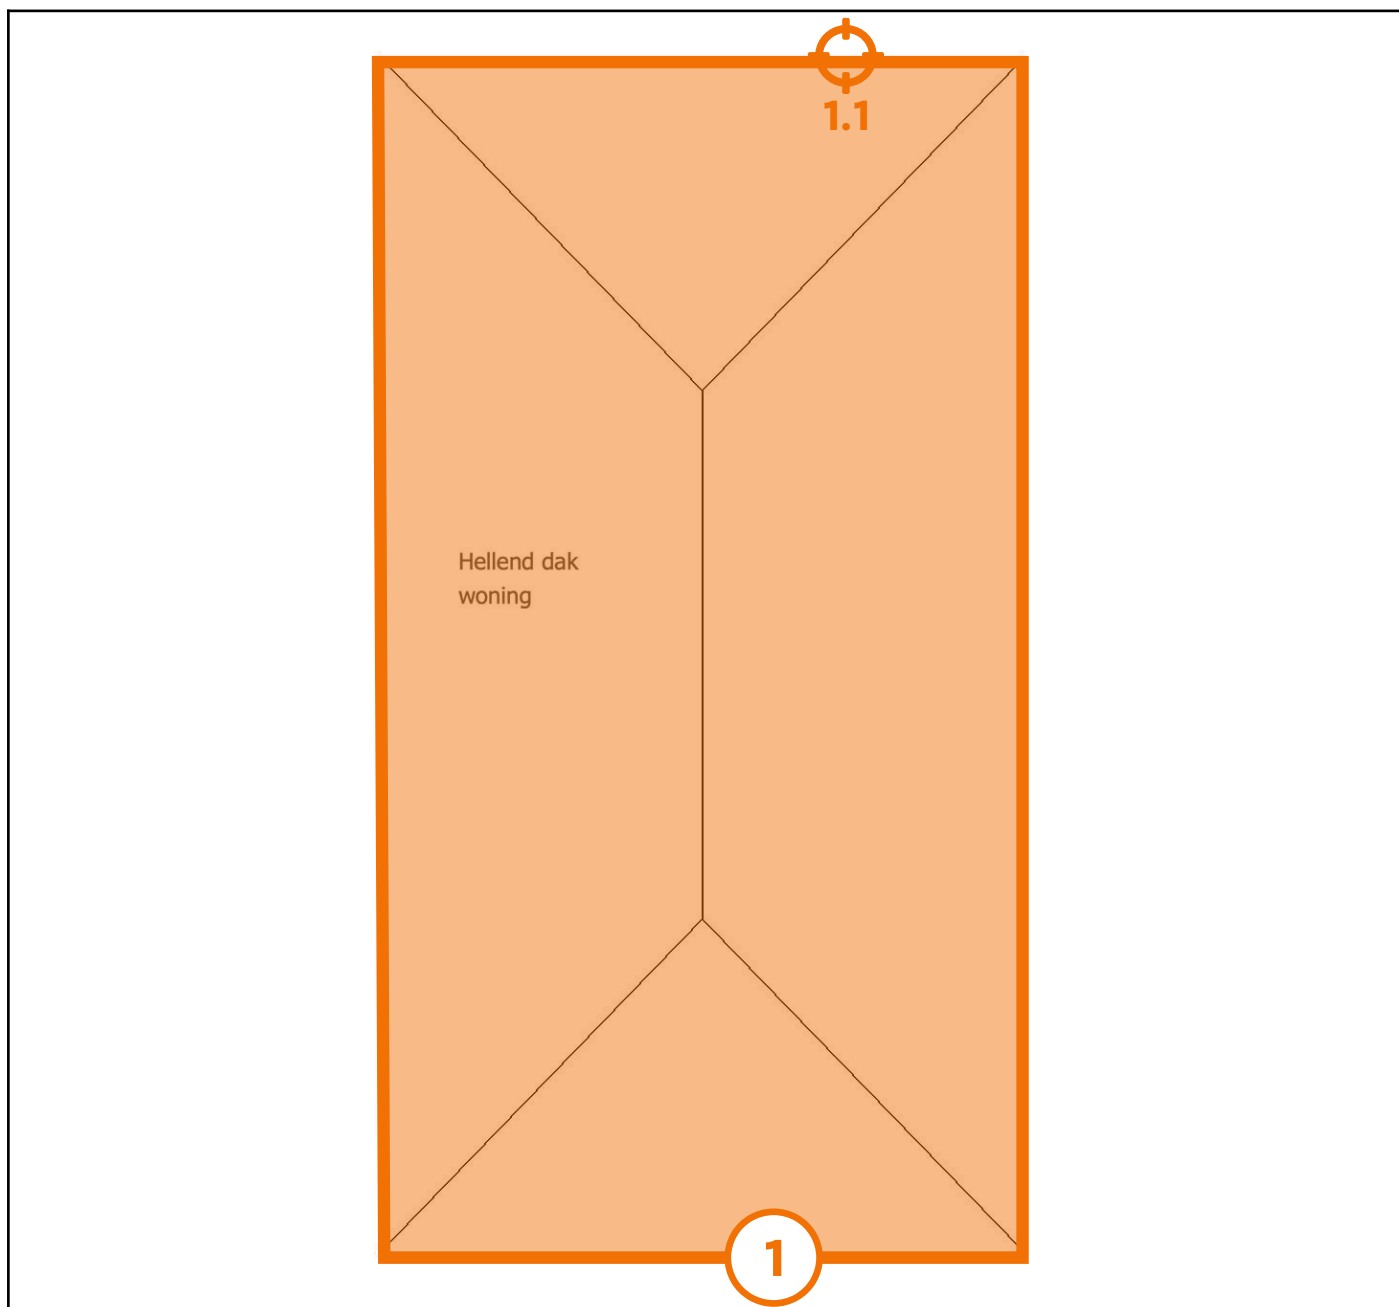
Plan 1.4: grondplan dak

Beschrijving	Type	Actie
1. Asbestcement leien als dakbedekking	Asbestmateriaal	Verwijderen
1.1 Code: Staal 3 Leien dakbedekking	Puntmonster	-

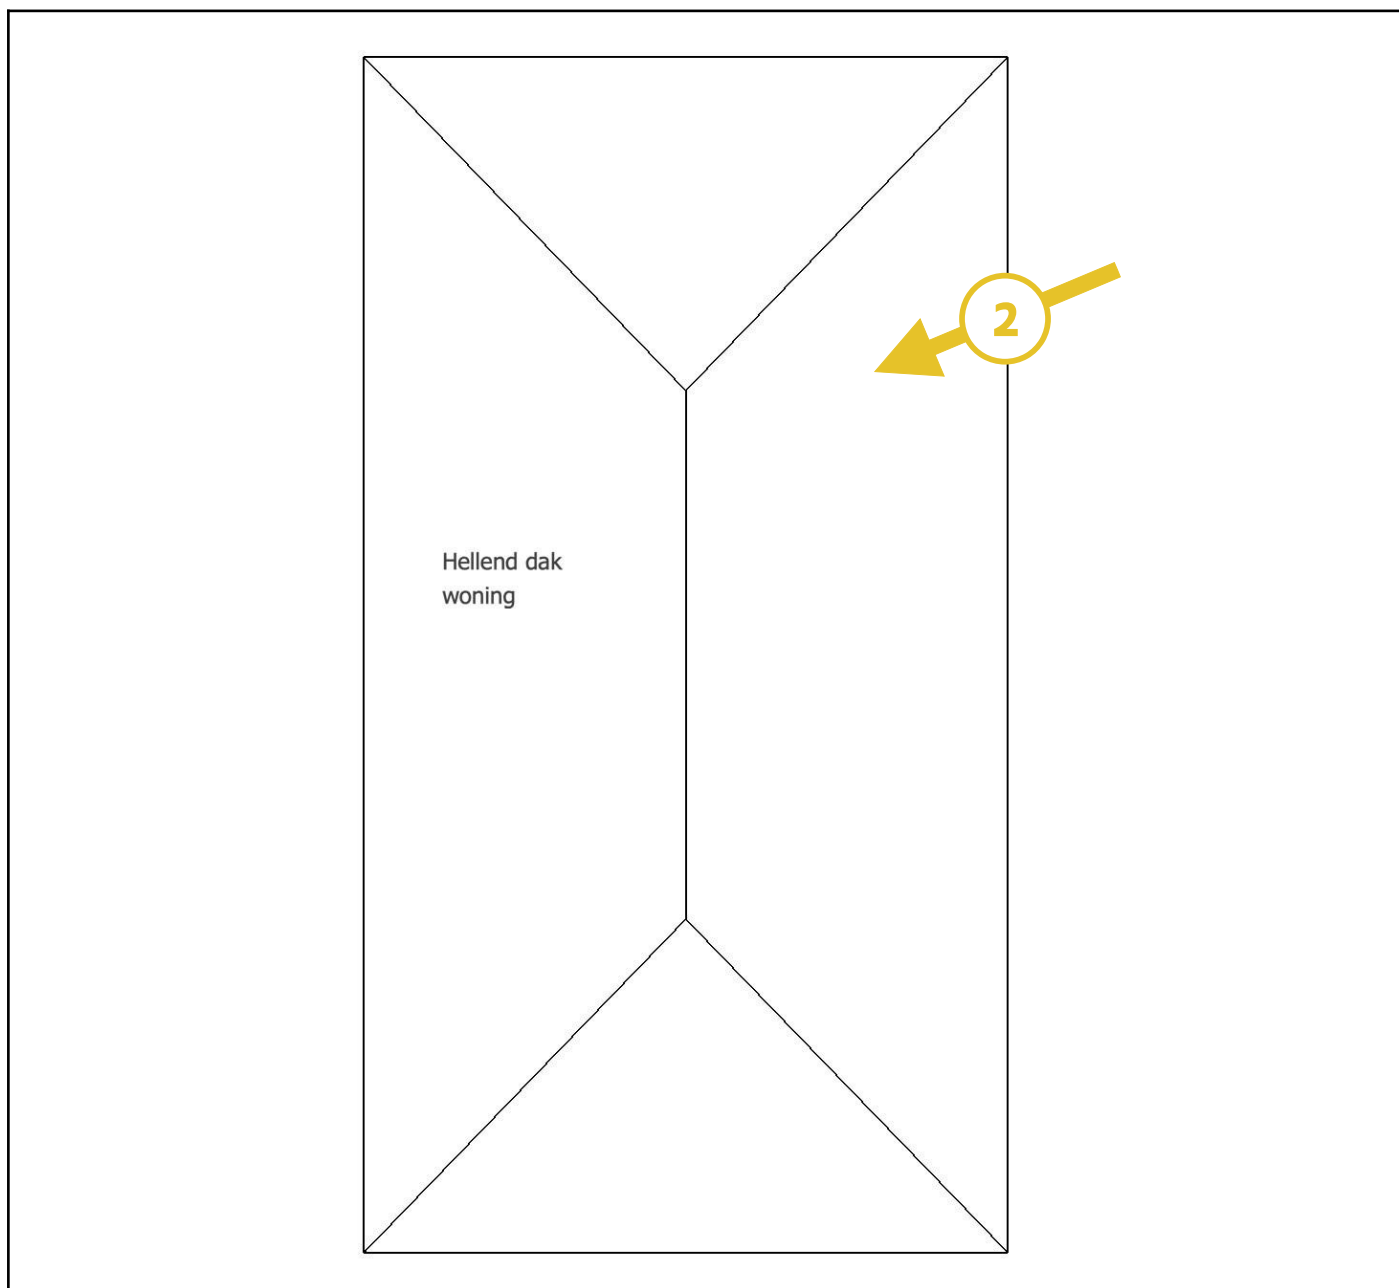
Plan 1.5: grondplan zolder

Beschrijving	Type	Actie
2. Asbestcement buis op de zolder	Asbestmateriaal	Zorgvuldig beheren

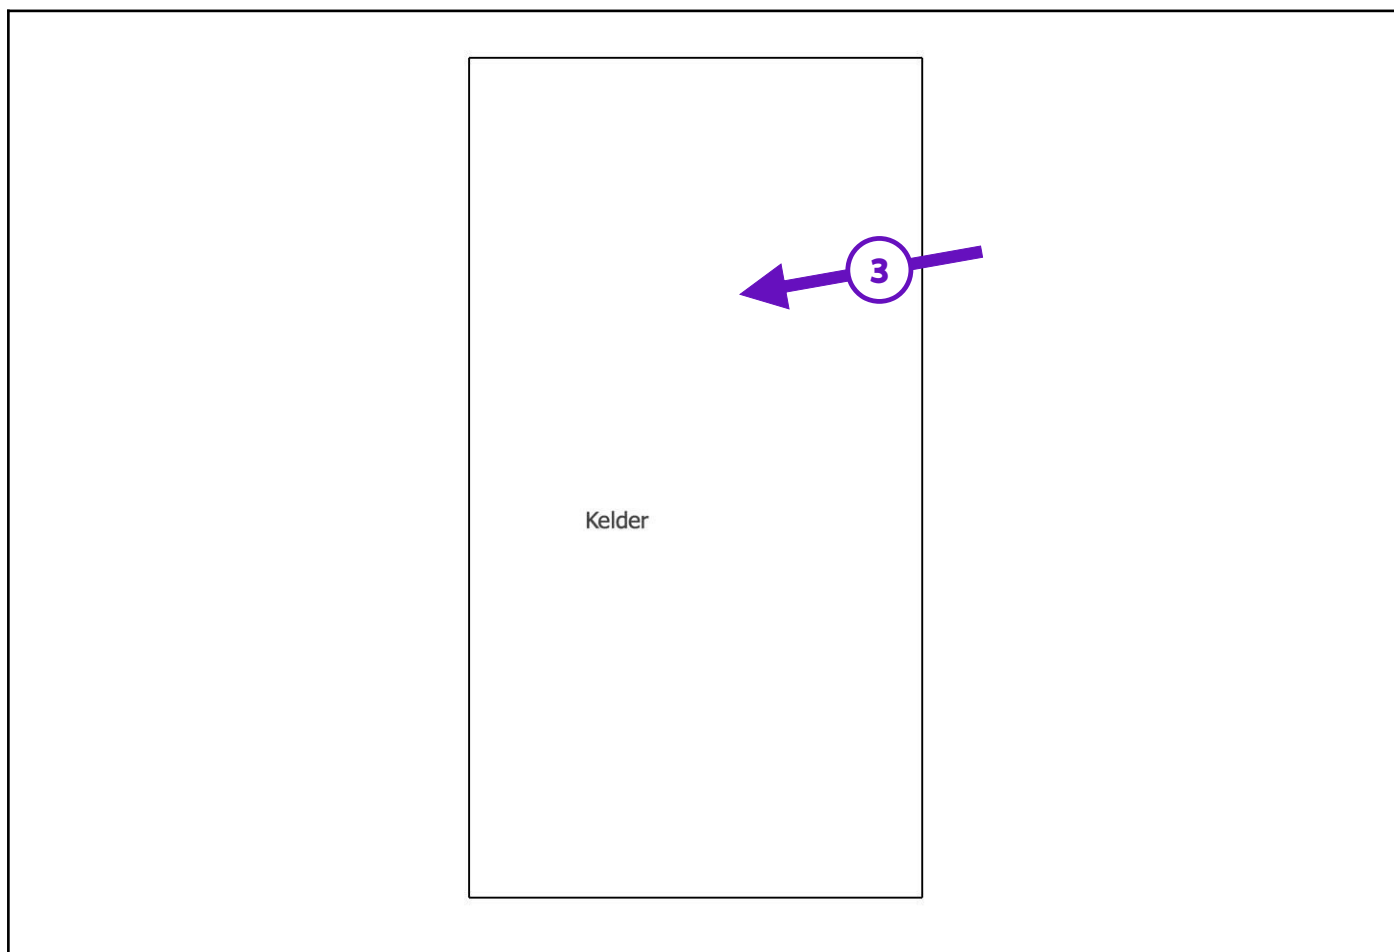
Plan 1.6: kelder

Beschrijving	Type	Actie
3. Chauffageketel in de kelder	Advies	-

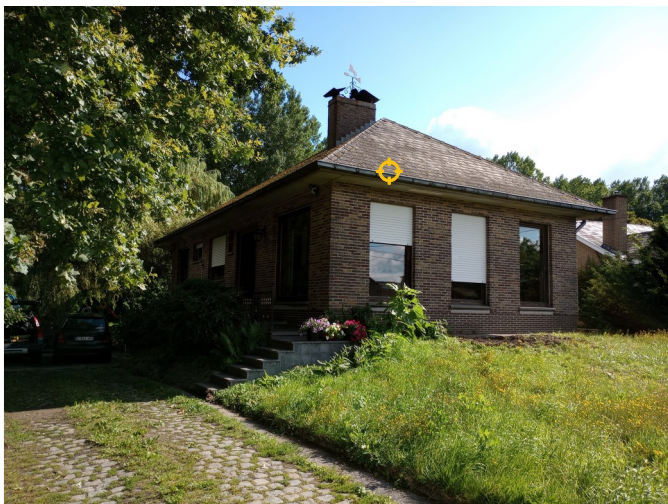
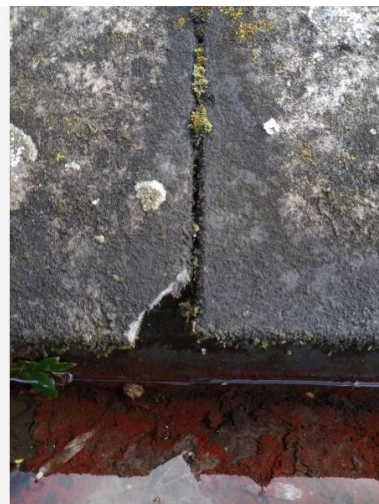
Het asbestmateriaal valt onder de mijlpaal van 2034.

Eindbeoordeling materiaalrisico	Verhoogd materiaalrisico en/of verhoogde kans op vezelvrijgave
---------------------------------	--

Gebondenheid	Categorie 1: hechtgebonden in oorsprong
Asbestsoort (vezeltype)	Alleen chrysotiel
Asbestconcentratie	Laag (< 50%)
Afschermingsgraad van het gehele materiaal	Geheel of deels vrij aan de buitenlucht
Toestand van het materiaal	Matig beschadigd, matig verweerd

Beschrijving	Asbestcement leien als dakbedekking
Omgeving	Buiten
Primaire drager	Schuin dak
Asbestmateriaal	Dak- en gevelbekleding - Lei, shingle
Bindmiddel van asbestmateriaal	Cement
Gebondenheid op basis van bindmiddel	Hecht
Hoeveelheid (oppervlakte - aantal)	• 160,00 m ² - 1 stuk
Totale oppervlakte	160,00 m ²

Eenvoudig bereikbaar	Ja
Bevestigingswijze	<ul style="list-style-type: none">• Genageld, geniet
Identificatiemethode	Vaststelling met monstername
Destructieve handeling voor identificatie	Nee
Opmerking	Asbesthoudende leien op het dak van de woning.

Verwijderen

- Zorg voor een veilig beheer. Vermijd het beschadigen van het asbestmateriaal. Controleer de toestand jaarlijks op wijzigingen.
- Verwijder dit asbestmateriaal zo snel mogelijk. Volg de toestand goed op.

- Eenvoudige handelingen: mag via doe-het-zelf of door werknemer(s) met opleidingsattest eenvoudige handelingen
Hechtgebonden toepassing

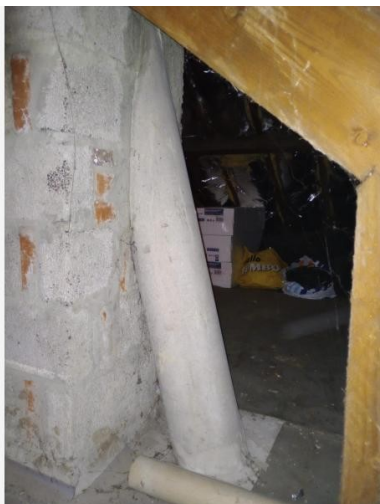
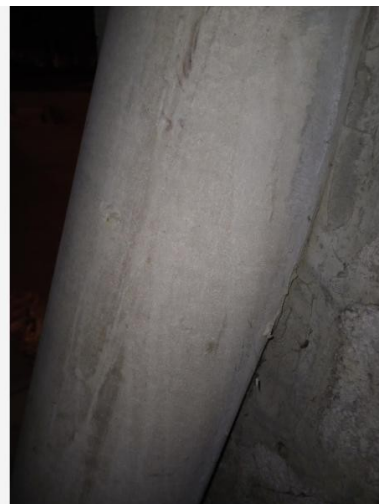
Het asbestmateriaal valt onder de mijlpaal van 2040.

Eindbeoordeling materiaalrisico	Laag materiaalrisico en/of verlaagde kans op vezelvrijgave
---------------------------------	--

Gebondenheid	Categorie 1: hechtgebonden in oorsprong
Asbestsoort (vezeltype)	Crocidoliet aanwezig
Asbestconcentratie	Laag (< 50%)
Afschermingsgraad van het gehele materiaal	Geheel of deels (ook) vrij aan de binnenlucht
Toestand van het materiaal	Onbeschadigd, niet verweerd

Beschrijving	Asbestcement buis op de zolder
Omgeving	Binnen
Primaire drager	HVAC infrastructuur en uitrusting
Asbestmateriaal	Rookgaskanaal
Bindmiddel van asbestmateriaal	Cement
Gebondenheid op basis van bindmiddel	Hecht
Hoeveelheid (lengte - omtrek - dikte - aantal)	<ul style="list-style-type: none">• 1,50 m - 70,00 cm - 2,00 cm - 1 stuk
Totaal volume	0,021 m ³
Eenvoudig bereikbaar	Ja
Bevestigingswijze	<ul style="list-style-type: none">• Verlijmd, ingegoten, versmeerd
Identificatiemethode	Vaststelling zonder monsternamen

Destructieve handeling voor identificatie	Nee
Opmerking	Een deel van een asbesthoudende buis voor de rookafvoer is zichtbaar op de zolder.

Zorgvuldig beheren

- Zorg voor een veilig beheer. Vermijd het beschadigen van het asbestmateriaal. Controleer de toestand jaarlijks op wijzigingen.

- Eenvoudige handelingen: enkel door erkend asbestverwijderaar Hechtgebonden toepassing.
Deze buis kan moeilijk verwijderd worden zonder deze te beschadigen.

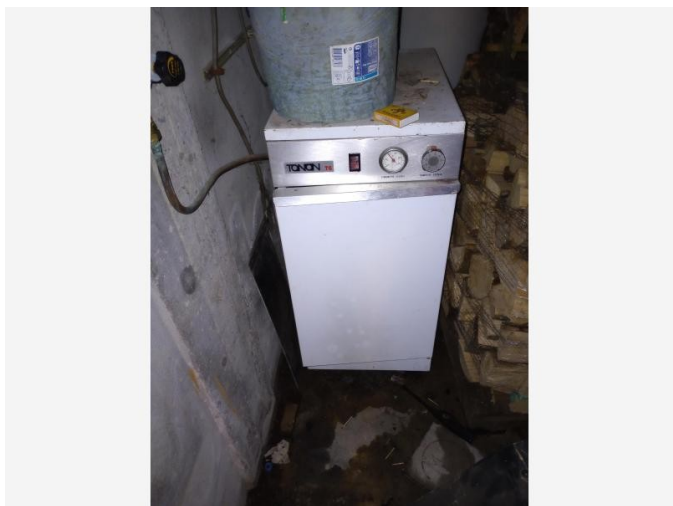
Vrije foto

Gezien de ouderdom van de chauffageketel bestaat de kans dat er nog asbesthoudende onderdelen aanwezig zijn in de toestel. vb. pakkingen, dichtingen,...

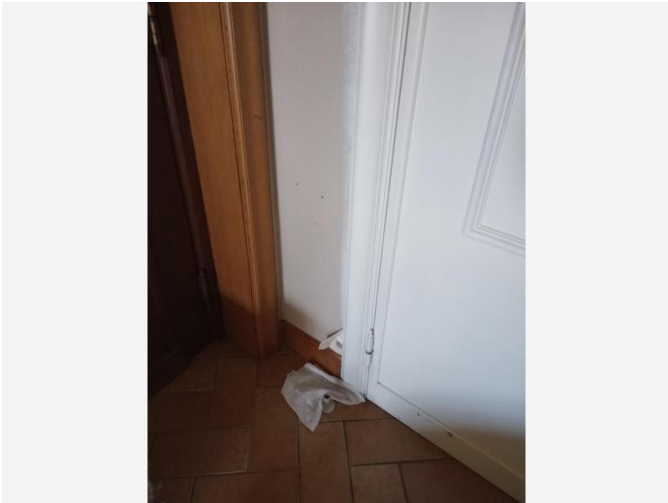
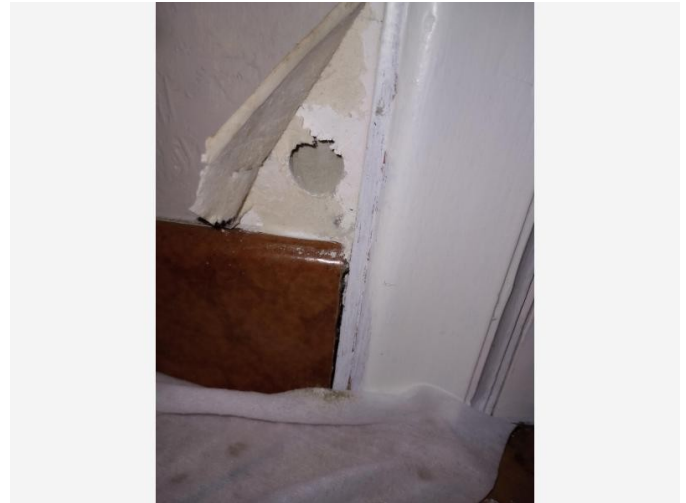
Geen asbest

#	Type	Referentie	Resultaat
4.1	Mengmonster	Staal 1 Pleisterwerk muren	Geen asbest

Beschrijving	Pleisterwerk muren
Omgeving	Binnen
Primaire drager	Binnenwand

Bindmiddel van materiaal	Gips - kalk
Gebondenheid op basis van bindmiddel	Niet-hechtgebonden
Hoeveelheid (oppervlakte - dikte - aantal)	• 136,00 m ² - 2,00 cm - 1 stuk
Totaal volume	2,72 m ³
Identificatiemethode	Vaststelling met monstername
Destructieve handeling voor identificatie	Nee
Opmerking	Geen pleisterwerk aanwezig in de stookplaats (kelder).

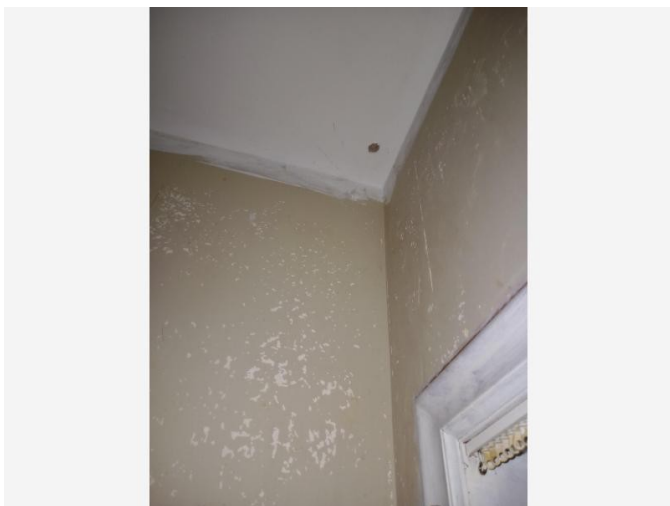
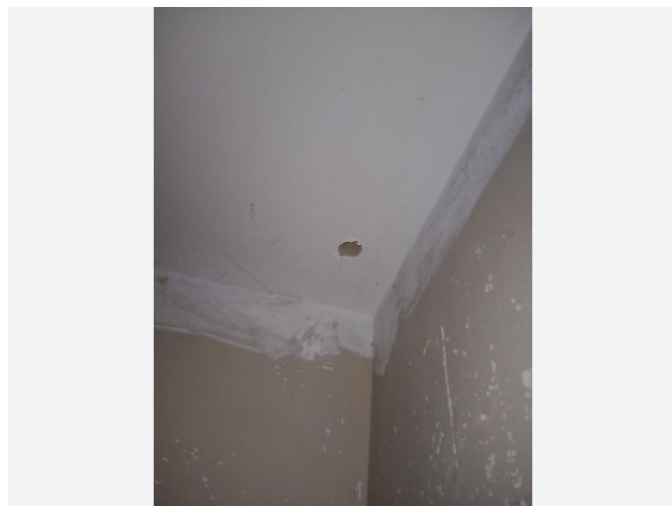
Geen asbest

#	Type	Referentie	Resultaat
5.1	Mengmonster	Pleisterwerk plafond	Geen asbest

Beschrijving	Pleisterwerk plafond
Omgeving	Binnen
Primaire drager	Plafond

Bindmiddel van materiaal	Gips - kalk
Gebondenheid op basis van bindmiddel	Niet-hechtgebonden
Hoeveelheid (oppervlakte - dikte - aantal)	• 122,00 m ² - 2,00 cm - 1 stuk
Totaal volume	2,44 m ³
Identificatiemethode	Vaststelling met monstername
Destructieve handeling voor identificatie	Nee
Opmerking	Geen pleisterwerk aanwezig in de stookruimte (kelder).
