Asbestinventarisatetest

Muilenstraat 165, 1770 Liedekerke

Attestnummer : 20231020-000354.000

Uitgegeven op : 20.10.2023

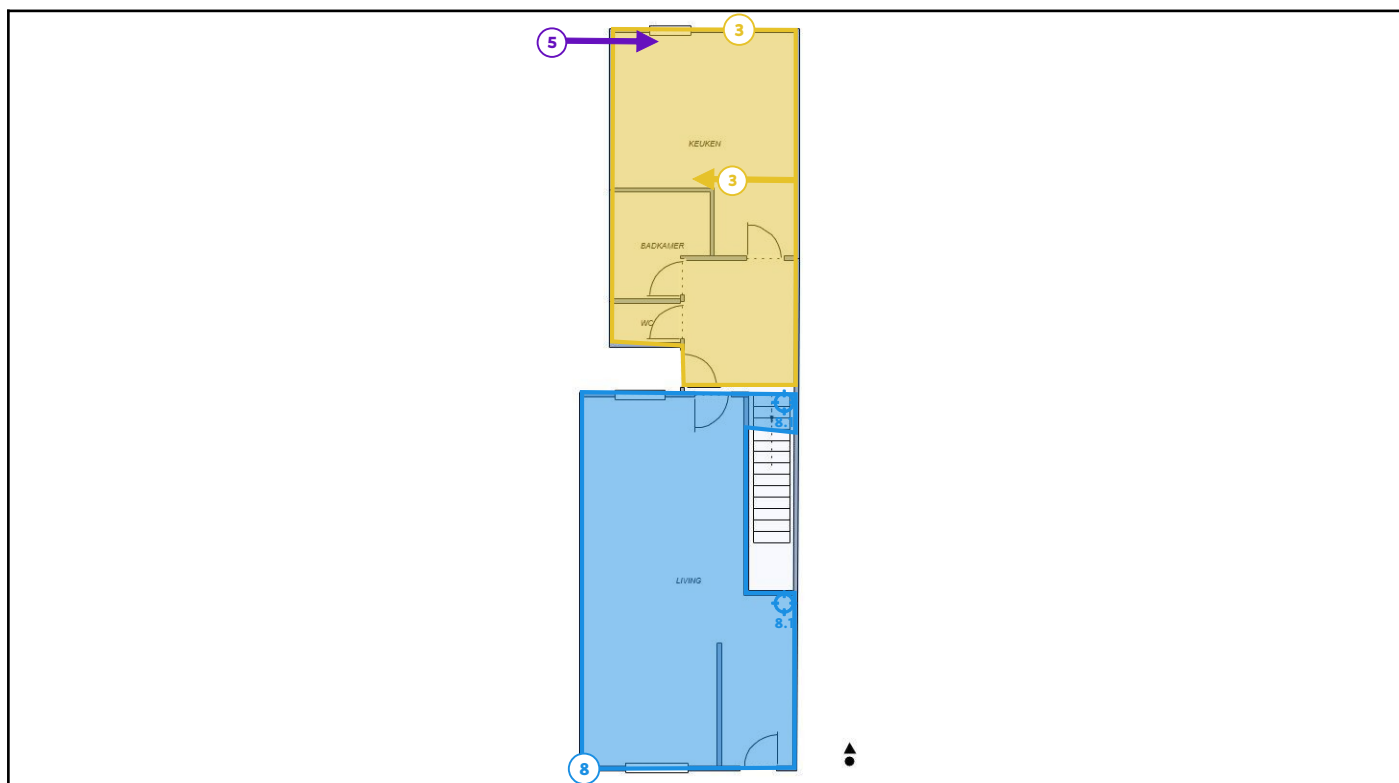
Plan 1.4: Verdieping V0

Beschrijving	Type	Actie
3. Roofing achterbouw	Asbestmateriaal	Zorgvuldig beheren
5. Rookgaskanaal aanbouw	Advies	-
8. Plafondpleister	Geen asbest	-
8.1 Code: Ahst02	Mengmonster	-

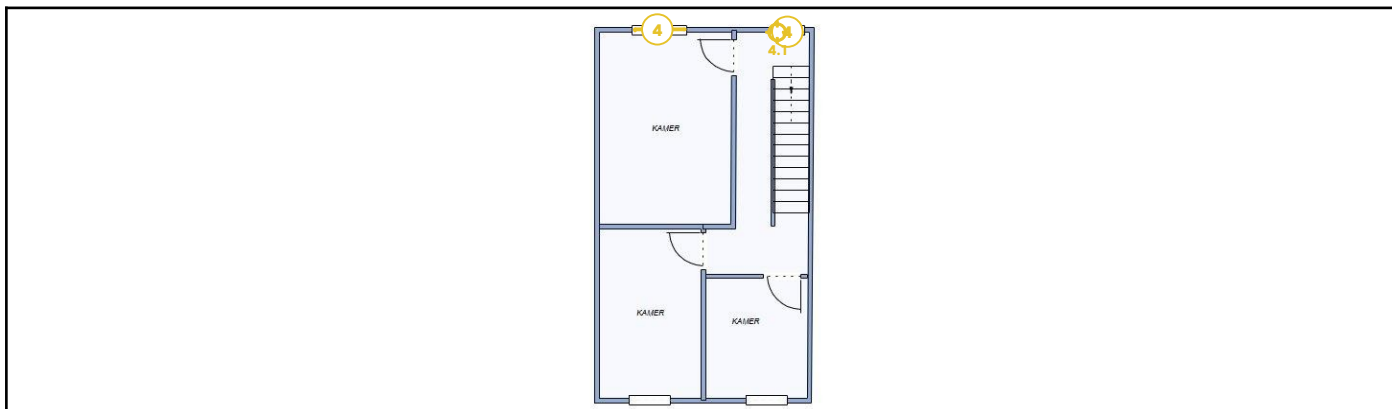
Plan 1.5: Verdieping V+1

Beschrijving	Type	Actie
4. Mastiek aan buitenschrijnwerk	Asbestmateriaal	Zorgvuldig beheren
4.1 Code: Ahst03	Puntmonster	-

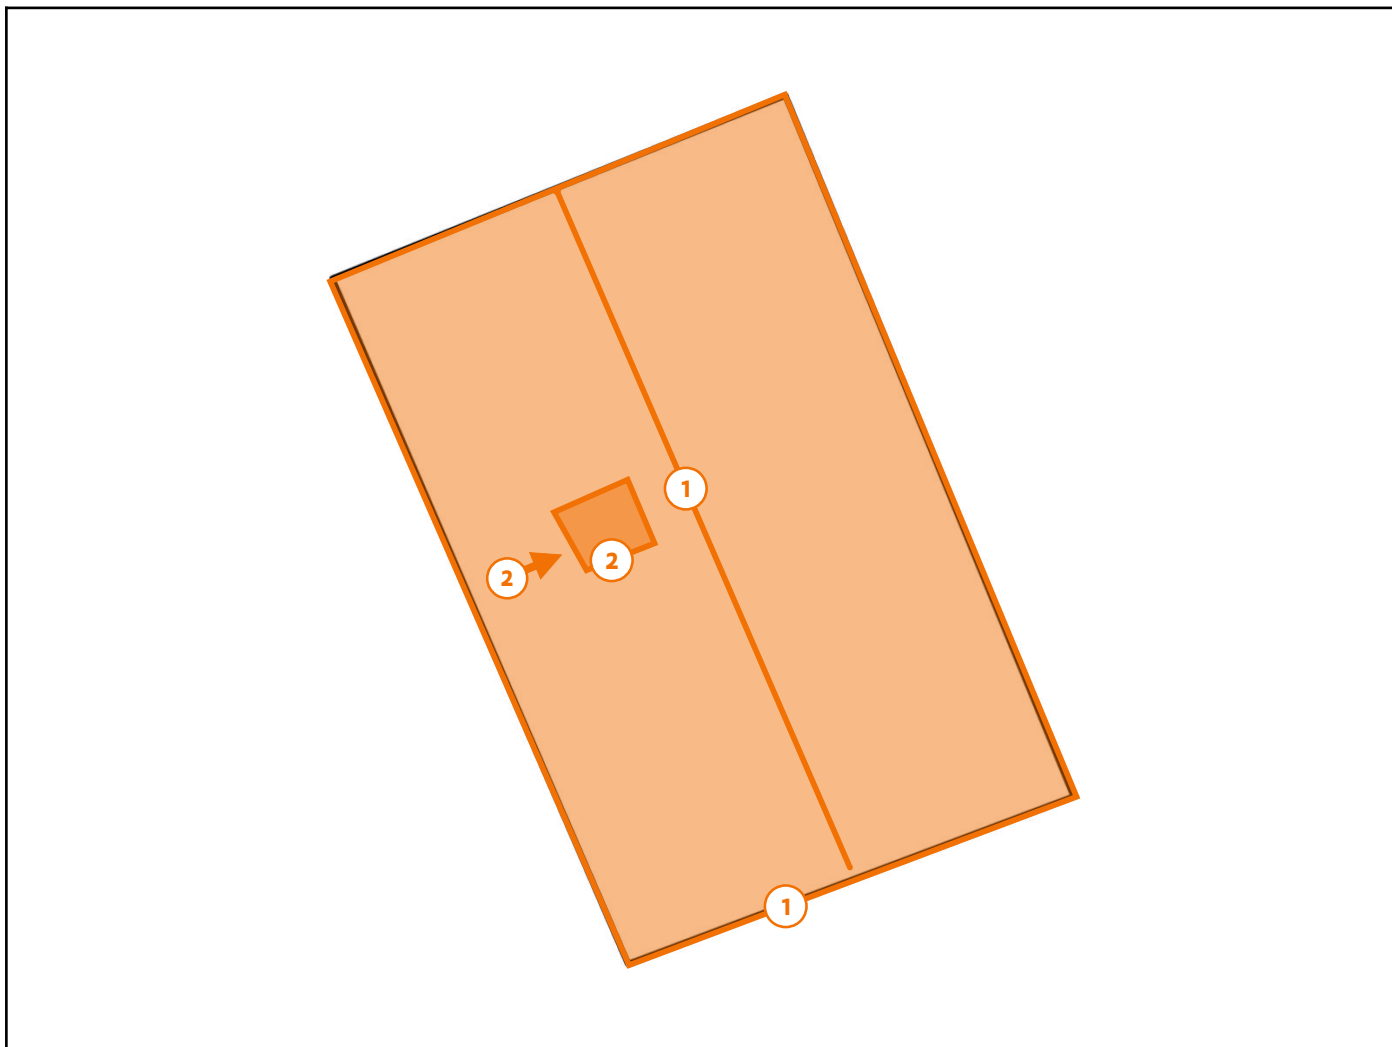
Plan 3.1: Tuinberging plan

Beschrijving	Type	Actie
1. Dakbedekking bijgebouw	Asbestmateriaal	Verwijderen
2. Dakvenster (dakbeslag)	Asbestmateriaal	Verwijderen

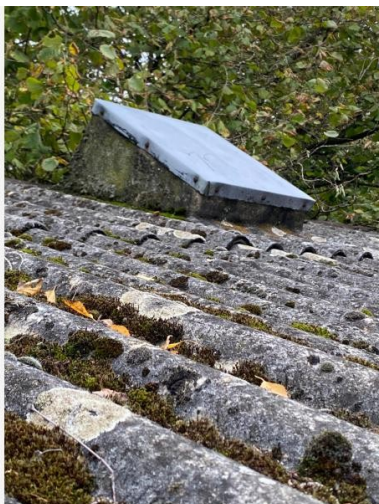
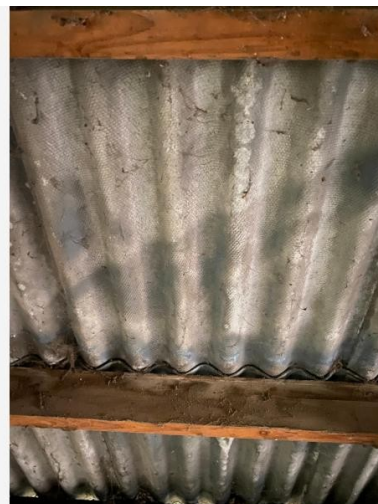
Het asbestmateriaal valt onder de mijlpaal van 2034.

Eindbeoordeling materiaalrisico	Verhoogd materiaalrisico en/of verhoogde kans op vezelvrijgave
---------------------------------	--

Gebondenheid	Categorie 1: hechtgebonden in oorsprong
Asbestsoort (vezeltype)	Crocidoliet aanwezig
Asbestconcentratie	Laag (< 50%)
Afschermingsgraad van het gehele materiaal	Geheel of deels vrij aan de buitenlucht
Toestand van het materiaal	Matig beschadigd, matig verweerd

Beschrijving	Dakbedekking bijgebouw
Omgeving	Buiten
Primaire drager	Schuin dak
Asbestmateriaal	Dak- en gevelbekleding - Golfplaat
Bindmiddel van asbestmateriaal	Cement
Gebondenheid op basis van bindmiddel	Hecht
Hoeveelheid (oppervlakte - aantal)	• 72,00 m ² - 1 stuk
Totale oppervlakte	72,00 m ²
Eenvoudig bereikbaar	Ja

Bevestigingswijze	• Geschroefd
Identificatiemethode	Vaststelling zonder monstername
Destructieve handeling voor identificatie	Nee

Verwijderen

- Zorg voor een veilig beheer. Vermijd het beschadigen van het asbestmateriaal. Controleer de toestand jaarlijks op wijzigingen.
- Hemelwater dat afspoelt van asbestcement daken of gevels kan asbestdeeltjes bevatten. Gebruik het enkel voor gesloten circuits (bv. spoelen toiletten). Reinig na het vervangen van het dak of de gevel de dakgoten en regenwaterput of -ton om asbesthoudend sediment of slib te verwijderen

- Eenvoudige handelingen: mag via doe-het-zelf of door werknemer(s) met opleidingsattest eenvoudige handelingen
Deze verwijdermethode valt onder de vorm van eenvoudige handelingen conform de VLAREM wetgeving – hfst 6 en de Codex Welzijn op het Werk – Boek VI – Titel III. Alle voorzorgsmaatregelen opgenomen in deze wetgevingen dienen strikt nageleefd te worden. De toestand van de asbesttoepassing dient ongewijzigd te blijven na verwijdering nl. niet gooien, breken, slijpen, kappen, ea. Bij de verwijdering blijft de uiteindelijke beoordeling van verwijdermethode bij de saneerder om eventueel op te schalen naar een veiligere methode om aan de wettelijke veiligheidsvoorschriften te voldoen.

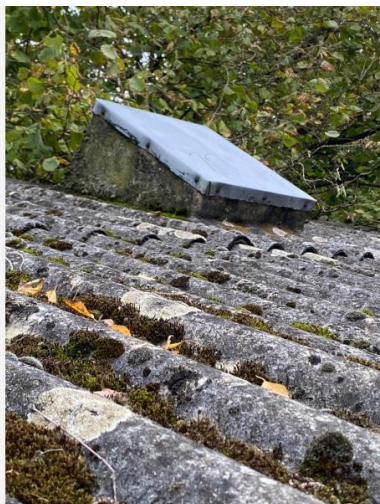
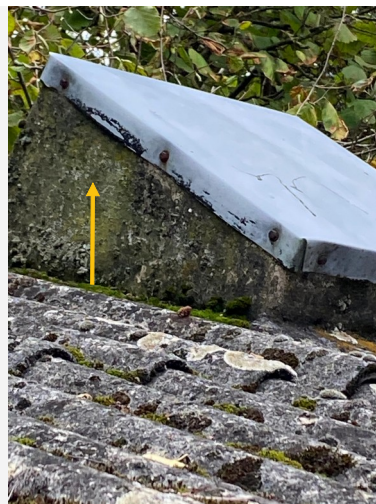
Het asbestmateriaal valt onder de mijlpaal van 2034.

Eindbeoordeling materiaalrisico	Verhoogd materiaalrisico en/of verhoogde kans op vezelvrijgave
---------------------------------	--

Gebondenheid	Categorie 1: hechtgebonden in oorsprong
Asbestsoort (vezeltype)	Crocidoliet aanwezig
Asbestconcentratie	Laag (< 50%)
Afschermingsgraad van het gehele materiaal	Geheel of deels vrij aan de buitenlucht
Toestand van het materiaal	Matig beschadigd, matig verweerd

Beschrijving	Dakvenster (dakbeslag)
Omgeving	Buiten
Primaire drager	Schuin dak
Asbestmateriaal	Dak- en gevelbekleding - Plaat
Bindmiddel van asbestmateriaal	Cement
Gebondenheid op basis van bindmiddel	Hecht
Hoeveelheid (oppervlakte - dikte - aantal)	• 1,00 m ² - 0,30 cm - 1 stuk
Totaal volume	0,003 m ³
Eenvoudig bereikbaar	Ja

Bevestigingswijze	<ul style="list-style-type: none">• Verlijmd, ingegoten, versmeerd
Identificatiemethode	Vaststelling zonder monstername
Destructieve handeling voor identificatie	Nee
Opmerking	Het betreffen de vlakke cementplaten waarmee het dakraam uitgewerkt is in de cementen golfplaten.

Verwijderen

- Zorg voor een veilig beheer. Vermijd het beschadigen van het asbestmateriaal. Controleer de toestand jaarlijks op wijzigingen.
- Hemelwater dat afspoelt van asbestcement daken of gevels kan asbestdeeltjes bevatten. Gebruik het enkel voor gesloten circuits (bv. spoelen toiletten). Reinig na het vervangen van het dak of de gevel de dakgoten en regenwaterput of -ton om asbesthoudend sediment of slib te verwijderen

- Eenvoudige handelingen: mag via doe-het-zelf of door werknemer(s) met opleidingsattest eenvoudige handelingen
Deze verwijdermethode valt onder de vorm van eenvoudige handelingen conform de VLAREM wetgeving – hfst 6 en de Codex Welzijn op het Werk – Boek VI – Titel III. Alle voorzorgsmaatregelen opgenomen in deze wetgevingen dienen strikt nageleefd te worden. De toestand van de asbesttoepassing dient ongewijzigd te blijven na verwijdering nl. niet gooien, breken, slijpen, kappen, ea. Bij de verwijdering blijft de uiteindelijke beoordeling van verwijdermethode bij de saneerder om eventueel op te schalen naar een veiligere methode om aan de wettelijke veiligheidsvoorschriften te voldoen.

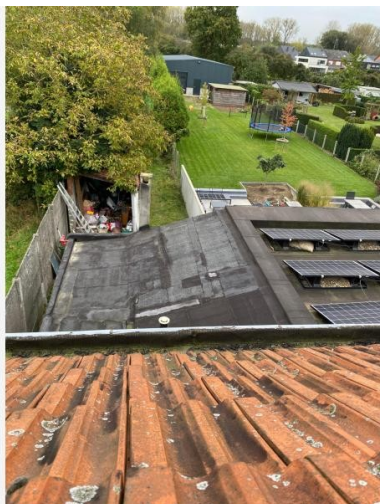
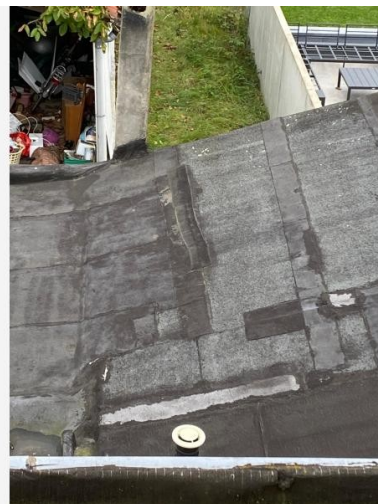
Het asbestmateriaal valt onder de mijlpaal van 2040.

Eindbeoordeling materiaalrisico	Laag materiaalrisico en/of verlaagde kans op vezelvrijgave
---------------------------------	--

Gebondenheid	Categorie 1: hechtgebonden in oorsprong
Asbestsoort (vezeltype)	Crocidoliet aanwezig
Asbestconcentratie	Laag (< 50%)
Afschermingsgraad van het gehele materiaal	Geheel of deels vrij aan de buitenlucht
Toestand van het materiaal	Licht beschadigd, licht verweerd. Intact materiaal type Pical – asbestboard of categorie III 'gebondenheid'

Beschrijving	Roofing achterbouw
Omgeving	Buiten
Primaire drager	Schuin dak
Asbestmateriaal	Dak- en gevelbekleding - Roofing
Bindmiddel van asbestmateriaal	Bitumen (roofing, teer, asfalt)
Gebondenheid op basis van bindmiddel	Hecht
Hoeveelheid (oppervlakte - aantal)	• 32,00 m ² - 1 stuk
Totale oppervlakte	32,00 m ²
Eenvoudig bereikbaar	Ja
Bevestigingswijze	• Verlijmd, ingegoten, versmeerd

Identificatiemethode	Vaststelling zonder monstername Motivatie: Groot risico op structurele gevolgschade (lekschade, werking installatie,...)
Destructieve handeling voor identificatie	Nee
Opmerking	De dakbedekking bestaat uit verschillende soorten en lagen van roofing zowel oud als recent. Het is tevens niet waarneembaar of hieronder nog oude roofinglagen aanwezig zijn.

Zorgvuldig beheren

- Zorg voor een veilig beheer. Vermijd het beschadigen van het asbestmateriaal. Controleer de toestand jaarlijks op wijzigingen.

- Eenvoudige handelingen: mag via doe-het-zelf of door werknemer(s) met opleidingsattest eenvoudige handelingen
Deze verwijdermethode valt onder de vorm van eenvoudige handelingen conform de VLAREM wetgeving – hfst 6 en de Codex Welzijn op het Werk – Boek VI – Titel III. Alle voorzorgsmaatregelen opgenomen in deze wetgevingen dienen strikt nageleefd te worden. De toestand van de asbesttoepassing dient ongewijzigd te blijven na verwijdering nl. niet gooien, breken, slijpen, kappen, ea. Bij de verwijdering blijft de uiteindelijke beoordeling van verwijdermethode bij de saneerder om eventueel op te schalen naar een veiligere methode om aan de wettelijke veiligheidsvoorschriften te voldoen.

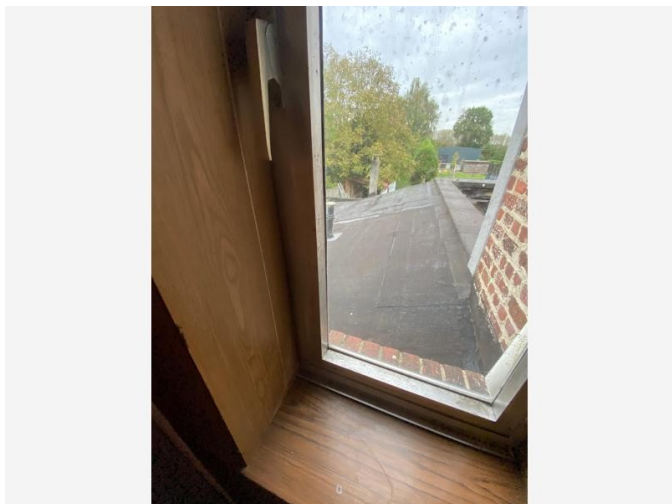
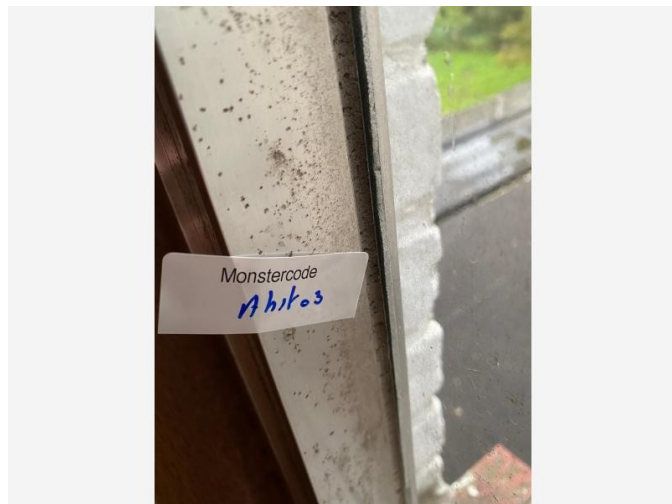
Het asbestmateriaal valt onder de mijlpaal van 2040.

Eindbeoordeling materiaalrisico	Laag materiaalrisico en/of verlaagde kans op vezelvrijgave
---------------------------------	--

Gebondenheid	Categorie 1: hechtgebonden in oorsprong
Asbestsoort (vezeltype)	Alleen chrysotiel
Asbestconcentratie	Laag (< 50%)
Afschermingsgraad van het gehele materiaal	Geheel of deels (ook) vrij aan binnenluchtstromen
Toestand van het materiaal	Licht beschadigd, licht verweerd. Intact materiaal type Pical – asbestboard of categorie III 'gebondenheid'

#	Type	Referentie	Resultaat
4.1	Puntmonster	Ahst03	Chrysotiel

Beschrijving	Mastiek aan buitenschrijnwerk
Omgeving	Grenst aan binnen- en buitenlucht
Primaire drager	Wandopening verticaal (raam, deur, ...)
Asbestmateriaal	In-situ afwerkingslagen - Pasta, stopverf, voegsel, stopsel, vulsel, mastiek, kitten, ...
Bindmiddel van asbestmateriaal	Kitten, mastiek, pasta
Gebondenheid op basis van bindmiddel	Hecht

Hoeveelheid (gewicht - aantal)	<ul style="list-style-type: none">• 2,00 kg - 1 stuk
Totaal gewicht	2,00 kg
Eenvoudig bereikbaar	Ja
Bevestigingswijze	<ul style="list-style-type: none">• Verlijmd, ingegoten, versmeerd
Identificatiemethode	Vaststelling met monstername
Destructieve handeling voor identificatie	Nee
Opmerking	Het betreft enkel de matiek aan de oude aluminium ramen met enkel glas aan de achterzijde van de woning (verdieping V+1)

Zorgvuldig beheren

- Zorg voor een veilig beheer. Vermijd het beschadigen van het asbestmateriaal. Controleer de toestand jaarlijks op wijzigingen.

- Eenvoudige handelingen: mag via doe-het-zelf of door werknemer(s) met opleidingsattest eenvoudige handelingen
Deze verwijdermethode valt onder de vorm van eenvoudige handelingen conform de VLAREM wetgeving – hfst 6 en de Codex Welzijn op het Werk – Boek VI – Titel III. Alle voorzorgsmaatregelen opgenomen in deze wetgevingen dienen strikt nageleefd te worden. De toestand van de asbesttoepassing dient ongewijzigd te blijven na verwijdering nl. niet gooien, breken, slijpen, kappen, ea. Bij de verwijdering blijft de uiteindelijke beoordeling van verwijdermethode bij de saneerder om eventueel op te schalen naar een veiligere methode om aan de wettelijke veiligheidsvoorschriften te voldoen.

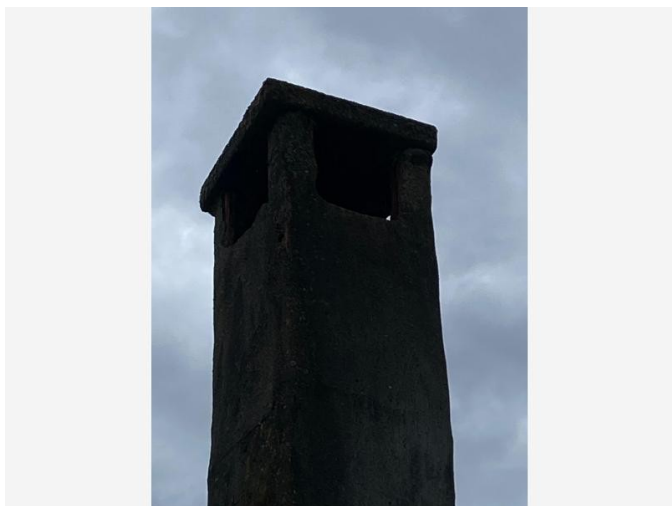
Vrije foto

Het rookgaskanaal is een gemetst kanaal met hierrond smeercement. Volgens de structuur die waarneembaar is tijdens ons onderzoek kunnen wij dit als niet asbestverdacht weerhouden. Het is niet waarneembaar of er aan de binnenzijde een (asbest)cement buis werd aangebracht.

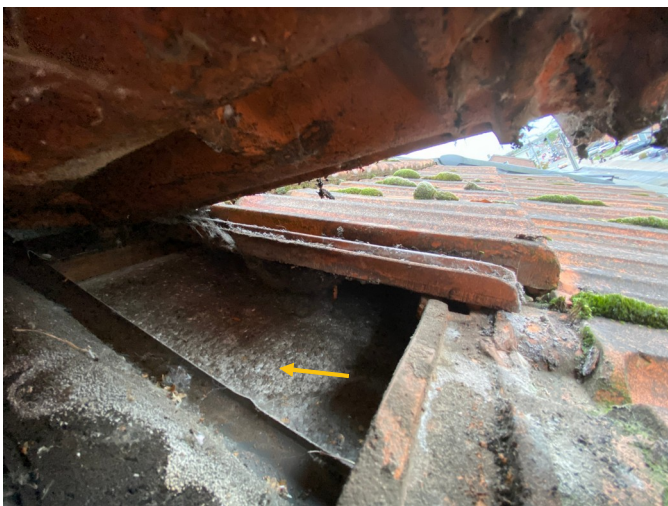
Vrije foto

Via het dakraam kunnen wij de onderzijde van de dakbedekking (dakpannen) controleren waarbij wij geen onderdak waarnemen. Er is een thermisch isolatiemateriaal bestaande uit piepschuim aangebracht tot tegen de pan en tengellatten.

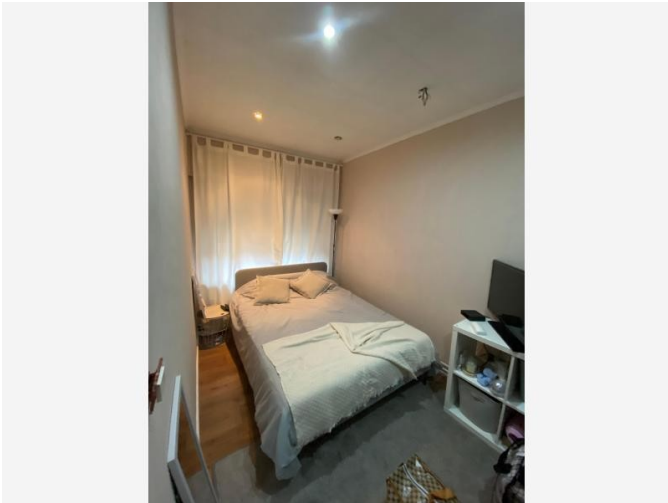
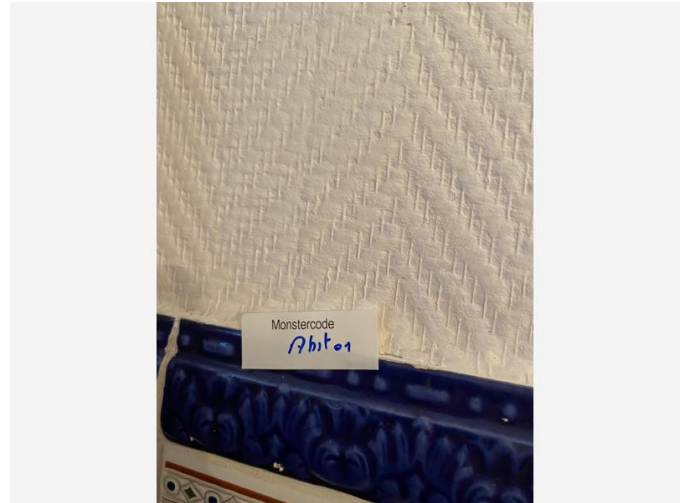
Fiche 7: Muurpleister

Geen asbest

#	Type	Referentie	Resultaat
7.1	Mengmonster	Ahst01	Geen asbest

Bindmiddel van materiaal	Gips - kalk
Gebondenheid op basis van bindmiddel	Niet-hechtgebonden
Hoeveelheid (oppervlakte - dikte - aantal)	<ul style="list-style-type: none"> • 304,00 m² - 0,50 cm - 1 stuk
Totaal volume	1,52 m ³
Identificatiemethode	Vaststelling met monstername
Destructieve handeling voor identificatie	Nee
Opmerking	De wanden in de WC en de badkamer op de verdieping V0 zijn integraal uitgewerkt met faiencetegels waardoor deze niet opgenomen zijn in het mengmonster van muurpleister.

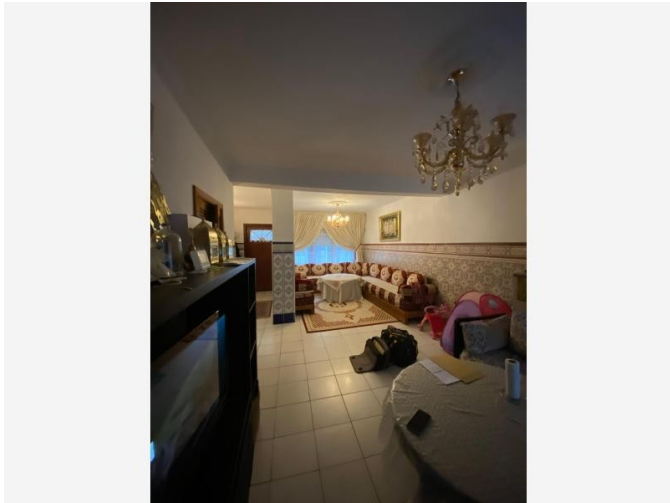
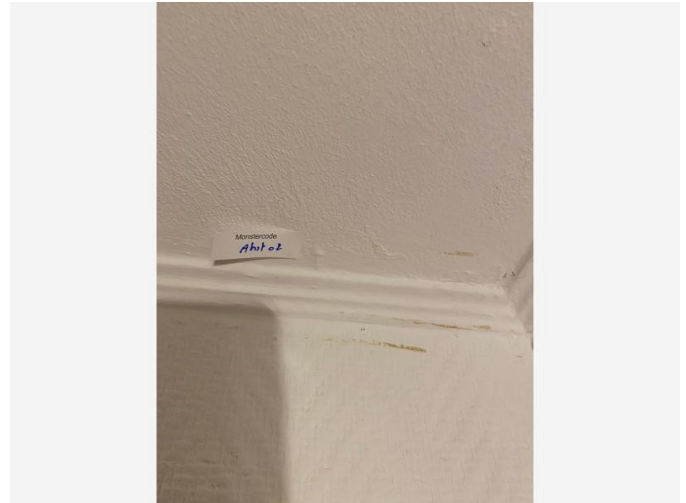
Fiche 8: Plafondpleister

Geen asbest

#	Type	Referentie	Resultaat
8.1	Mengmonster	Ahst02	Geen asbest

Gebondenheid op basis van bindmiddel	Niet-hechtgebonden
Hoeveelheid (oppervlakte - dikte - aantal)	• 40,00 m ² - 0,50 cm - 1 stuk
Totaal volume	0,20 m ³
Identificatiemethode	Vaststelling met monstername
Destructieve handeling voor identificatie	Nee
Opmerking	De smeerpleisterlaag aan de plafonds is enkel waarneembaar op de verdieping V0 in de leefruimte en een klein stukje aan de trap. De achterbouw met WC, badkamer en keuken/gang zijn uitgewerkt met kunststof plafondmateriaal. Op de verdieping V+1 zijn de plafonds vermoedelijk uitgewerkt met pleisterplaatmateriaal maar deze zijn niet waarneembaar omdat alle plafonds bekleed zijn met piepschuim plafondtegels. Op de verdieping V+2 (zolder) zijn de plafonds uitgewerkt met pleisterplaten type Gyproc.
